ANEXO 02
SISTEMA RODOVIÁRIO

CONCORRÊNCIA INTERNACIONAL nº 03/2016

CONCESSÃO PARA A PRESTAÇÃO DOS SERVIÇOS PÚBLICOS DE OPERAÇÃO, MANUTENÇÃO E REALIZAÇÃO DOS INVESTIMENTOS NECESSÁRIOS PARA A EXPLORAÇÃO DO SISTEMA RODOVIÁRIO DO LOTE DENOMINADO CENTRO-OESTE PAULISTA, CONFORME ESPECIFICADO NO EDITAL

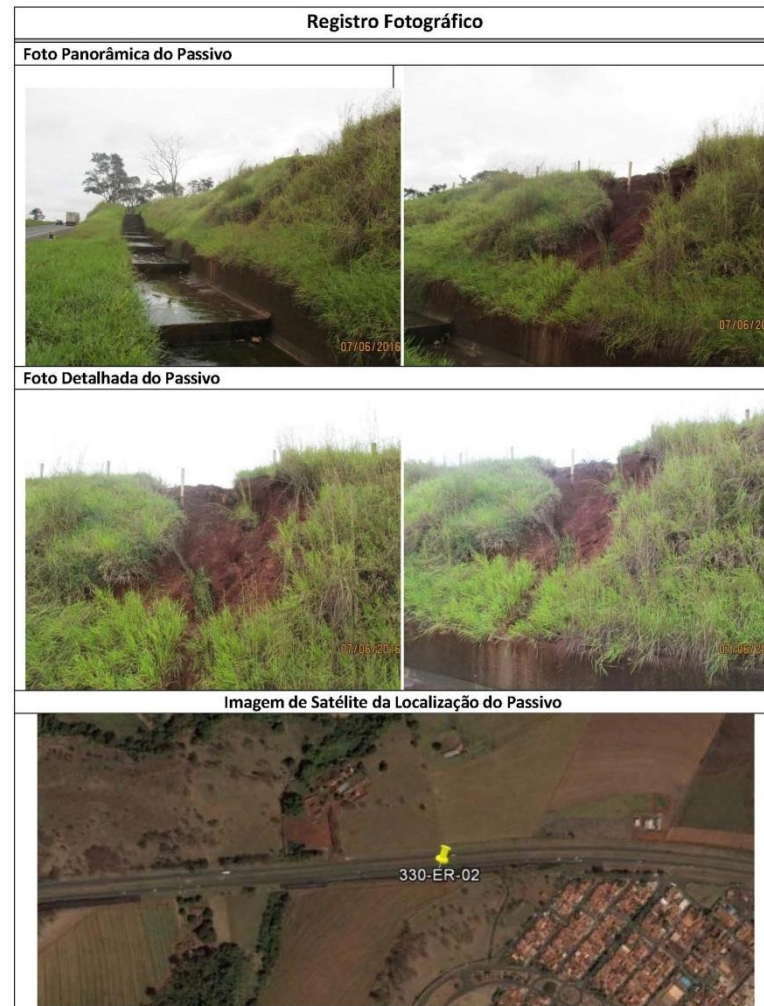
Diretrizes Técnicas para Recuperação/Remediação					
Monitoramento		Manutenção e Conserva		Estabilização / Estab. Preventiva	
Recomposição		Remaneja. / Desocupação da FD		Outros	
Projeto(s) Tipo		12		Necessidade de Intervenção além da Faixa de Domínio	
				Sim
