APÊNDICE B

**CONCESSÃO DOS SERVIÇOS PÚBLICOS DE AMPLIAÇÃO, OPERAÇÃO, CONSERVAÇÃO, MANUTENÇÃO E REALIZAÇÃO DOS INVESTIMENTOS NECESSÁRIOS PARA A
EXPLORAÇÃO DO SISTEMA RODOVIÁRIO DENOMINADO LOTE NOVA RAPOSO**

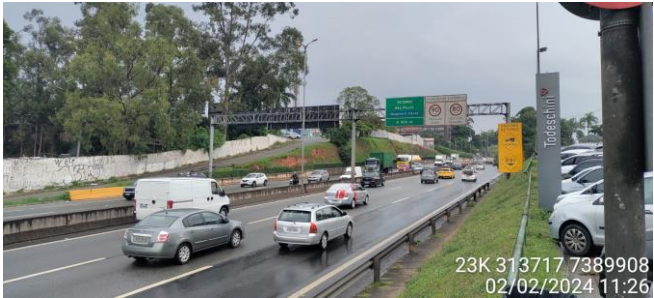
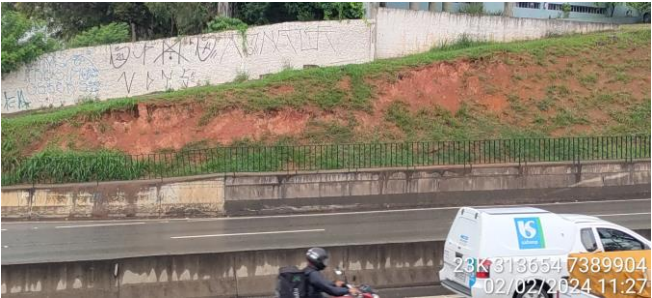
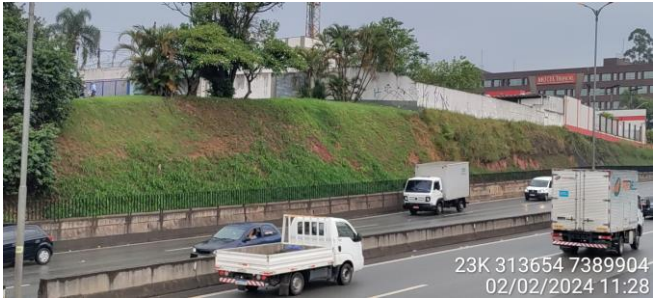
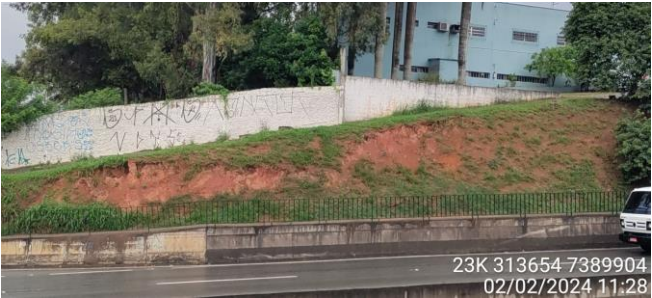
Registro Fotográfico	
Foto Geral do Passivo

Caracterização do Passivo					
Rodovia: SP270					
Código do Passivo: SP270-23+535-PL-ER					
Localização do Passivo					
SRE: N/A		Quilometragem: 23+535		Município: Cotia	
Estado: SP		Coordenadas: 313.755,18 m E; 7.389.911,32 m S		Fuso: 23	
Datum: Sirgas 2000		Pista: Leste		Data: 02/02/2024	
Total de Eventos: 1					
Causa Geradora					
Rodovia		X		Terceiros	
Local do Passivo					
Faixa de Domínio				Talude de Aterro	
Talude de Corte		X		Fora da FD	
Centro de Custo					
1º Ano da Concessão		Até 5º Ano de Concessão		X	
Monitoramento					
Tipologia de Passivo					
Potencial de Contaminação (AC)				Deposição de Resíduos (RE)	
Assoreamento de Curso d'Água (AS)				Processo Erosivo (ER)	
X					
Solo Exposto (SE)				Outros (OT)	
Gravidade da Situação					
Em Relação à Rodovia			Em Relação ao Meio Ambiente		
Não Oferece Perigo			Sem Risco Aparente		
Evolução Pode Oferecer Perigo			X		
Oferece Perigo			Emergencial		
Dimensões da Ocorrência

Comprimento (m): 10		Largura (m):		Profundidade/Altura (m): 1,8	
Número:		Volume (m³):			
Observações Relevantes:					
Talude de corte com processo erosivo.					
Diretrizes Técnicas para Recuperação/ Remediação					
Estabilização				Recomposição	
X					
Outros				Necessidade de Intervenção além da FD	
Projeto-Tipo		1; 2; 6

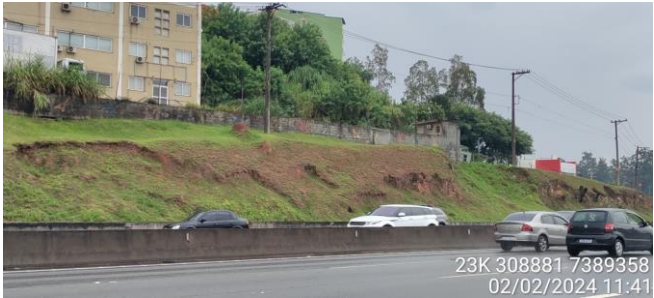
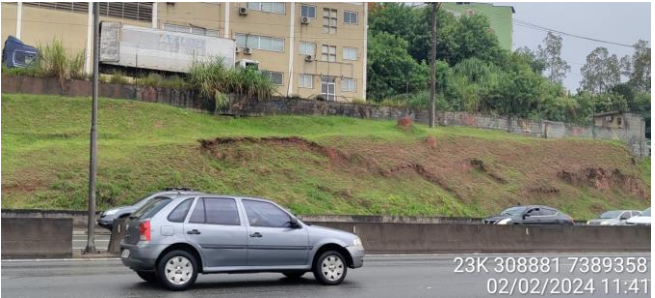
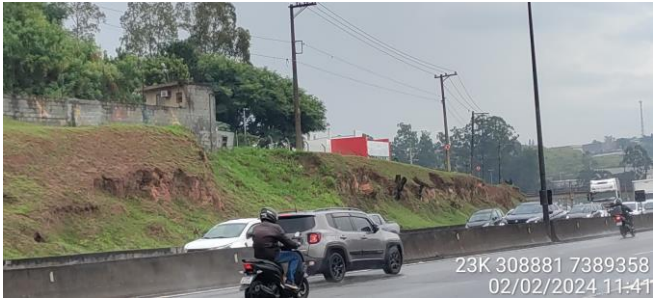
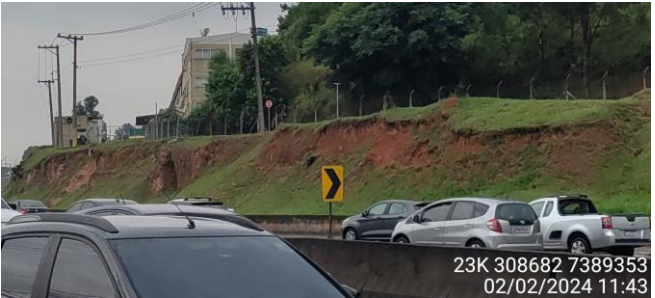
Registro Fotográfico	
Foto Geral do Passivo

Caracterização do Passivo					
Rodovia: SP270					
Código do Passivo: SP270-29+040-PL-ER					
Localização do Passivo					
SRE: N/A		Quilometragem: 29+040		Município: Cotia	
Coordenadas: 308.848,44 m E; 7.389.338,97 m S		Fuso: 23		Datum: Sirgas 2000	
Data: 02/02/2024		Total de Eventos: 1			
Causa Geradora					
Rodovia		X		Terceiros	
Local do Passivo					
Faixa de Domínio				Talude de Aterro	
Talude de Corte		X		Fora da FD	
Centro de Custo					
1º Ano da Concessão		Até 5º Ano de Concessão		X	
Tipologia de Passivo					
Potencial de Contaminação (AC)				Deposição de Resíduos (RE)	
Assoreamento de Curso d'Água (AS)				Processo Erosivo (ER)	
Solo Exposto (SE)				Outros (OT)	
Gravidade da Situação					
Em Relação à Rodovia		Em Relação ao Meio Ambiente			
Não Oferece Perigo				Sem Risco Aparente	
Evolução Pode Oferecer Perigo		X		Não Emergencial	
Oferece Perigo				Emergencial	
Dimensões da Ocorrência					
Comprimento (m): 100		Largura (m):		Profundidade/Altura (m): 3

Número:		Volume (m³):			
Observações Relevantes:					
Talude de corte com processo erosivo.					
Diretrizes Técnicas para Recuperação/ Remediação					
Estabilização				Recomposição	
Outros				Necessidade de Intervenção além da FD	
Projeto-Tipo		1; 2; 6

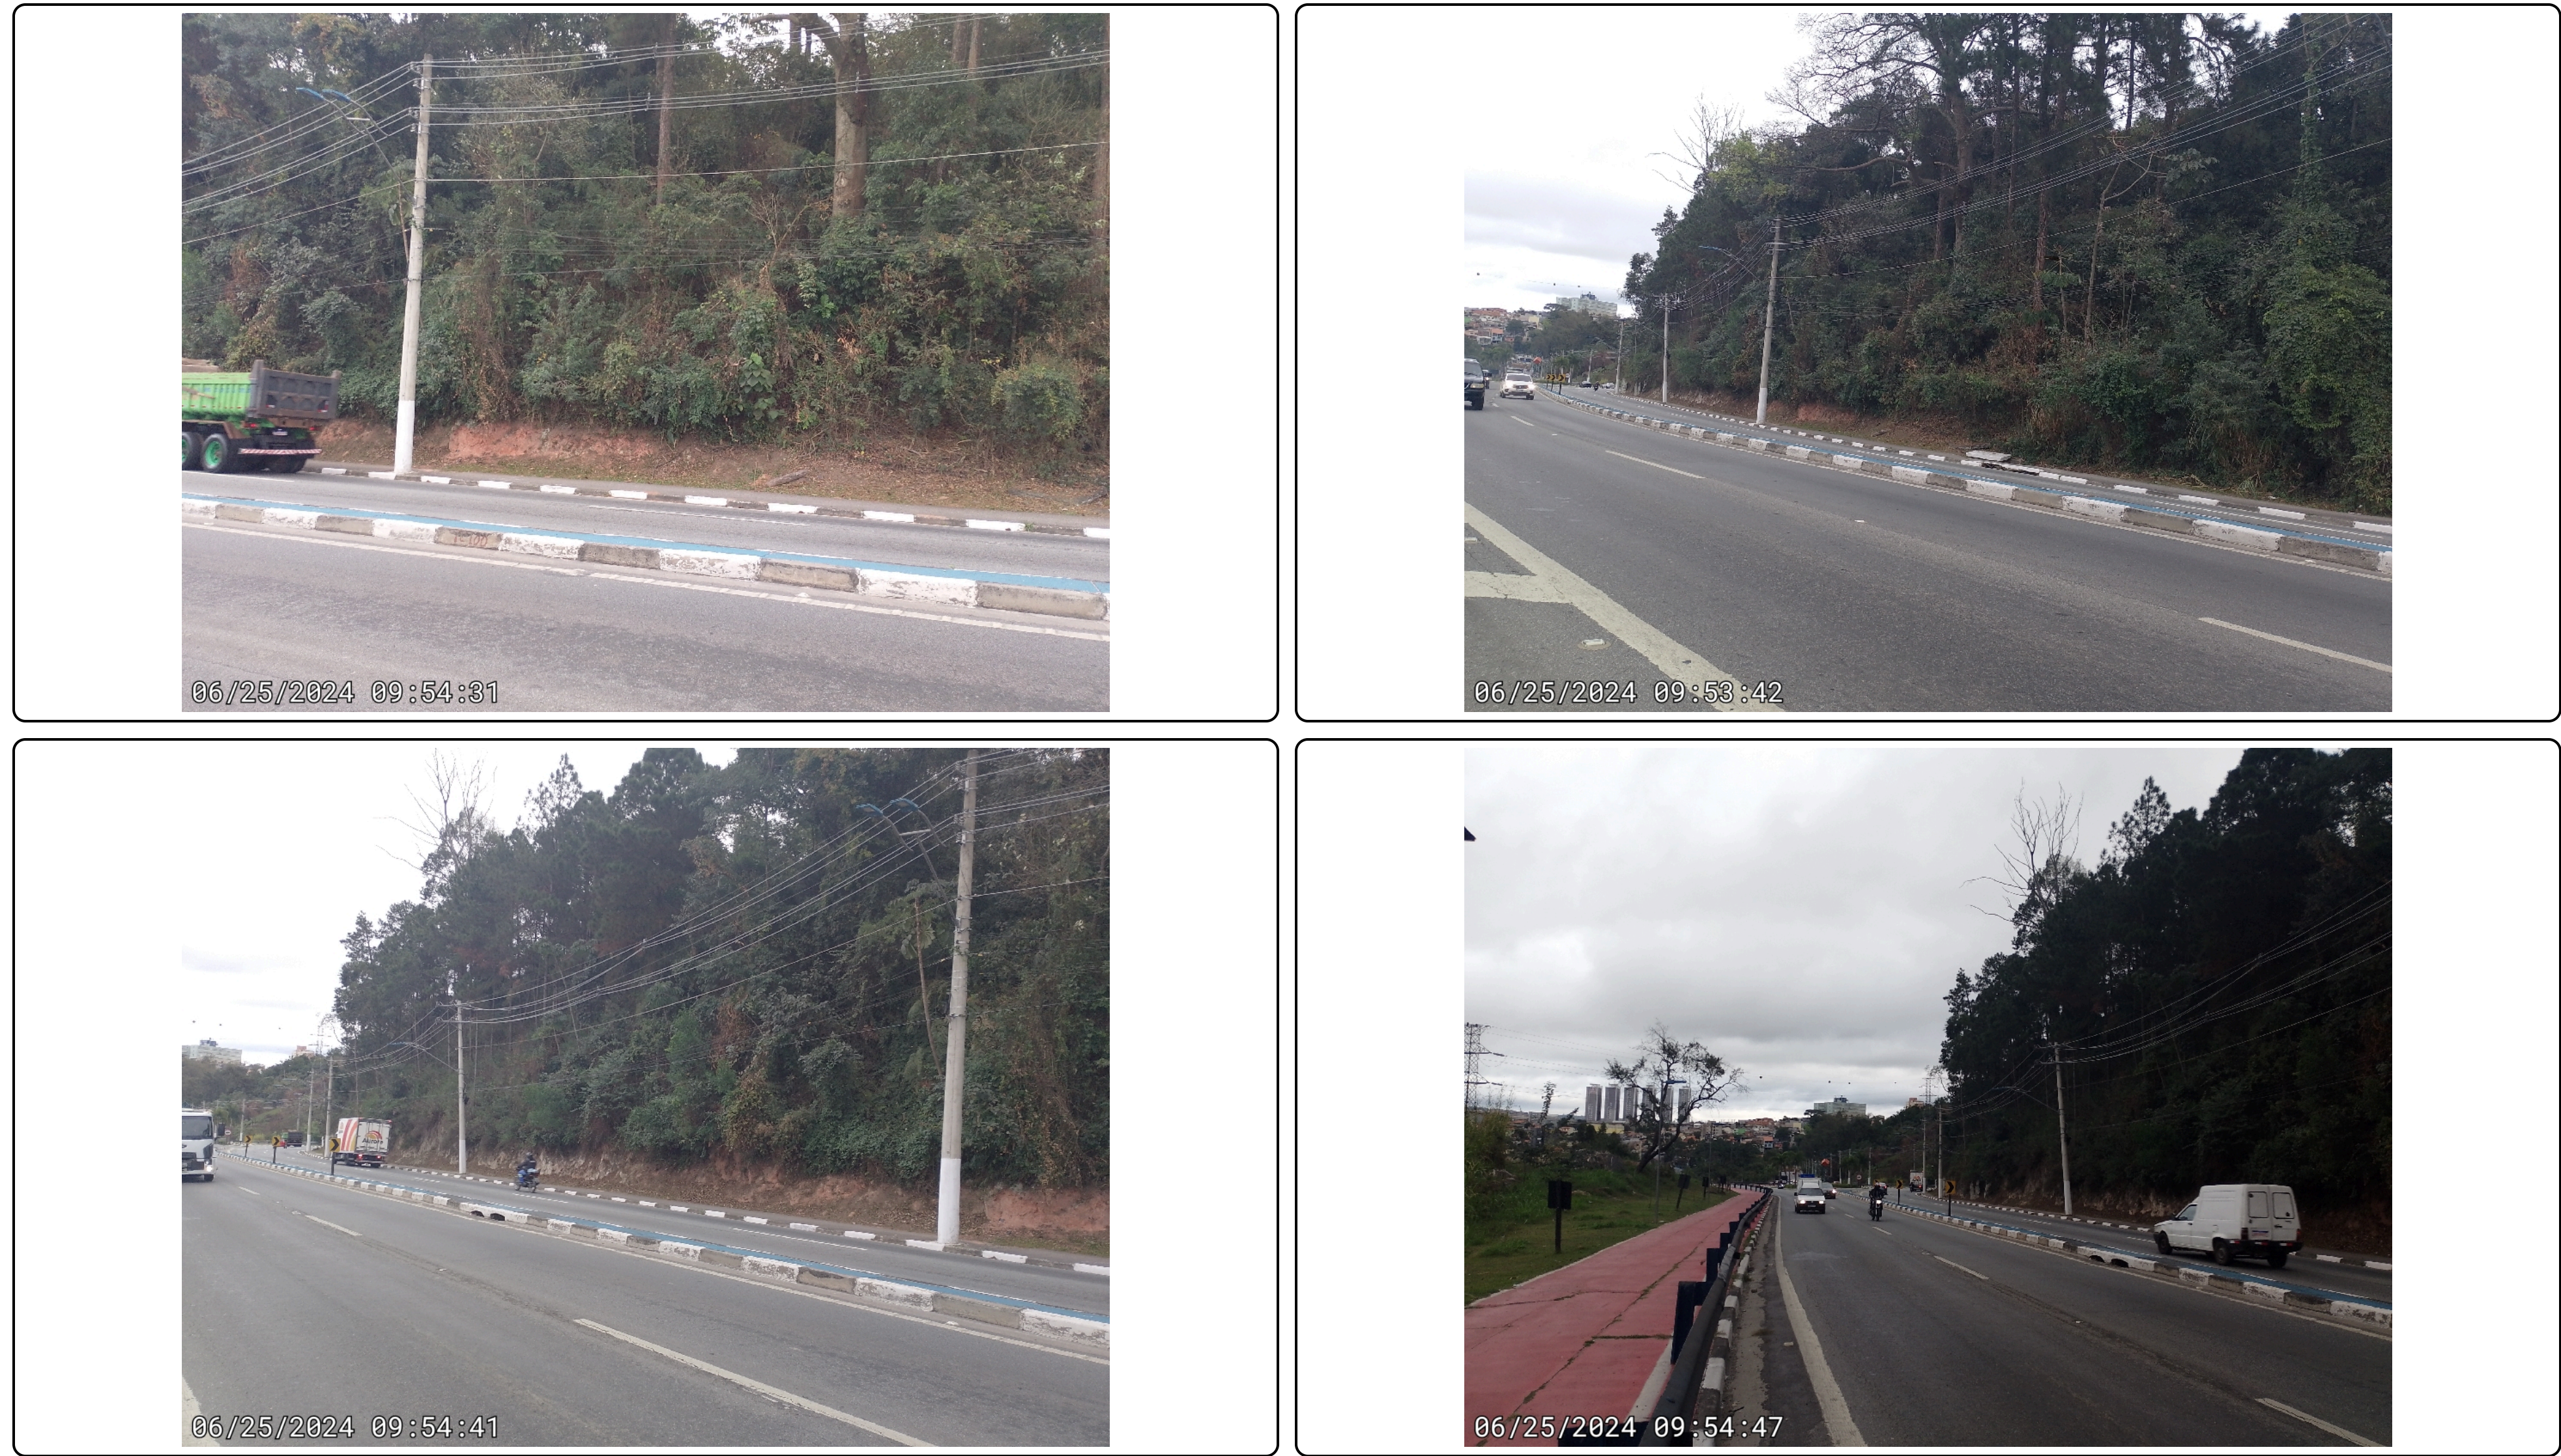
Registro Fotográfico do Passivo

Rodovia: SP029					
Código do Passivo: SP-029-34+715-PS-ER					
Localização do Passivo					
Quilometragem: 34+715		Município: Itapevi		Estado: SP	
Coordenadas: 302391 m E		7396296 m S		Fuso: 23 S	Datum: WGS-84
Pista: S					
Data: 6/25/2024		Total de Eventos: 1			
Causa Geradora: Rodovia					
Local do Passivo: Talude de Corte					
Centro de Custo: Até 5º ano de concessão					
Tipologia de Passivo: Processo Erosivo (ER)					
Gravidade da Situação					
Em relação à Rodovia: Evolução Pode Oferecer Perigo		Em relação ao Meio Ambiente: Não Emergencial			
Dimensão da Ocorrência					
Comprimento (m): 100		Largura (m):		Profundidade/Altura (m): 3	
Número:		Volume (m³):

Observações Relevantes: Possível queda de blocos de rocha

Diretrizes - Técnicas para Recuperação/Remediação: Estabilização

Projeto-Tipo:
1,2,6

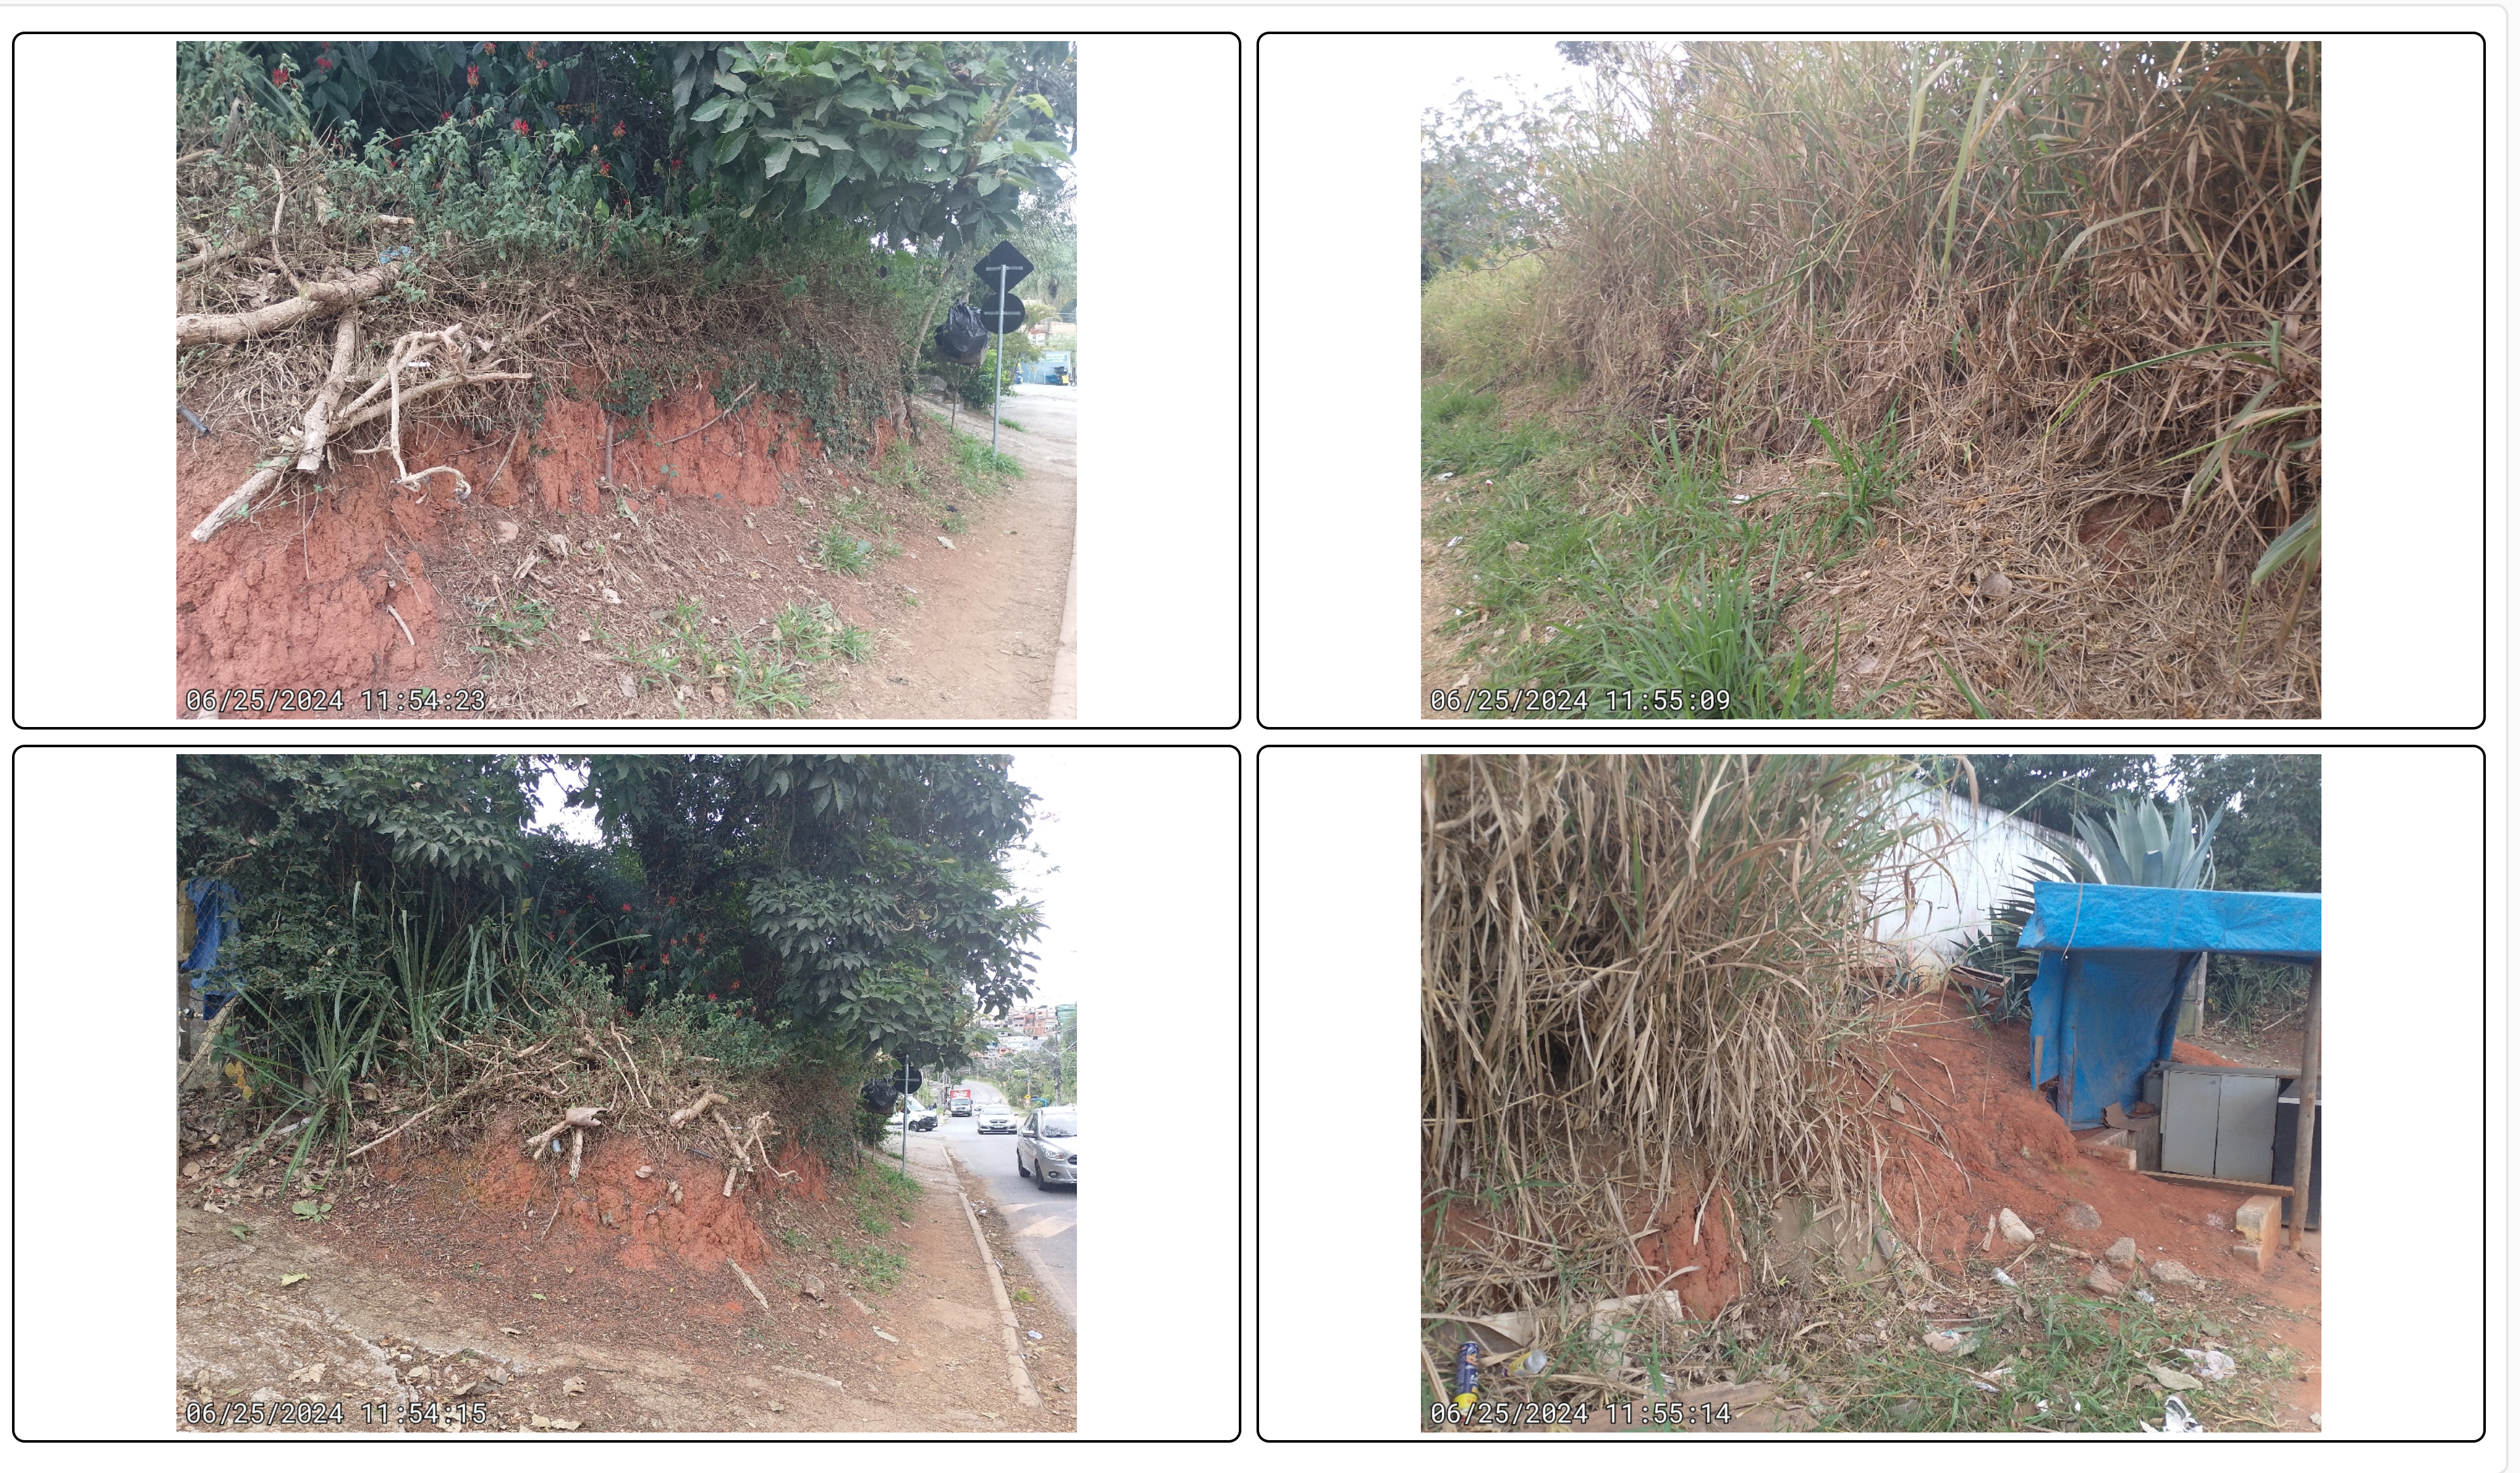
Registro Fotográfico do Passivo

Rodovia: Avenida Doutor Odair Pacheco Pedroso					
Código do Passivo: Avenida Doutor Odair Pacheco Pedroso-2+935-PS-ER					
Localização do Passivo					
Quilometragem: 1+935		Município: Cotia		Estado: SP	
Coordenadas: 304542 m E		7387288 m S		Fuso: 23 S	Datum: WGS-84
				Pista: S	
Data: 6/25/2024			Total de Eventos: 1		
Causa Geradora: Rodovia					
Local do Passivo: Talude de Corte					
Centro de Custo: Até 5º ano de concessão					
Tipologia de Passivo: Processo Erosivo (ER)					
Gravidade da Situação					
Em relação à Rodovia: Evolução Pode Oferecer Perigo			Em relação ao Meio Ambiente: Não Emergencial		
Dimensão da Ocorrência					
Comprimento (m): 80		Largura (m):		Profundidade/Altura (m): 2	
Número:		Volume (m³):

Observações Relevantes: Possível queda de árvores

Diretrizes - Técnicas para Recuperação/Remediação: Estabilização

Projeto-Tipo:
1,2,6

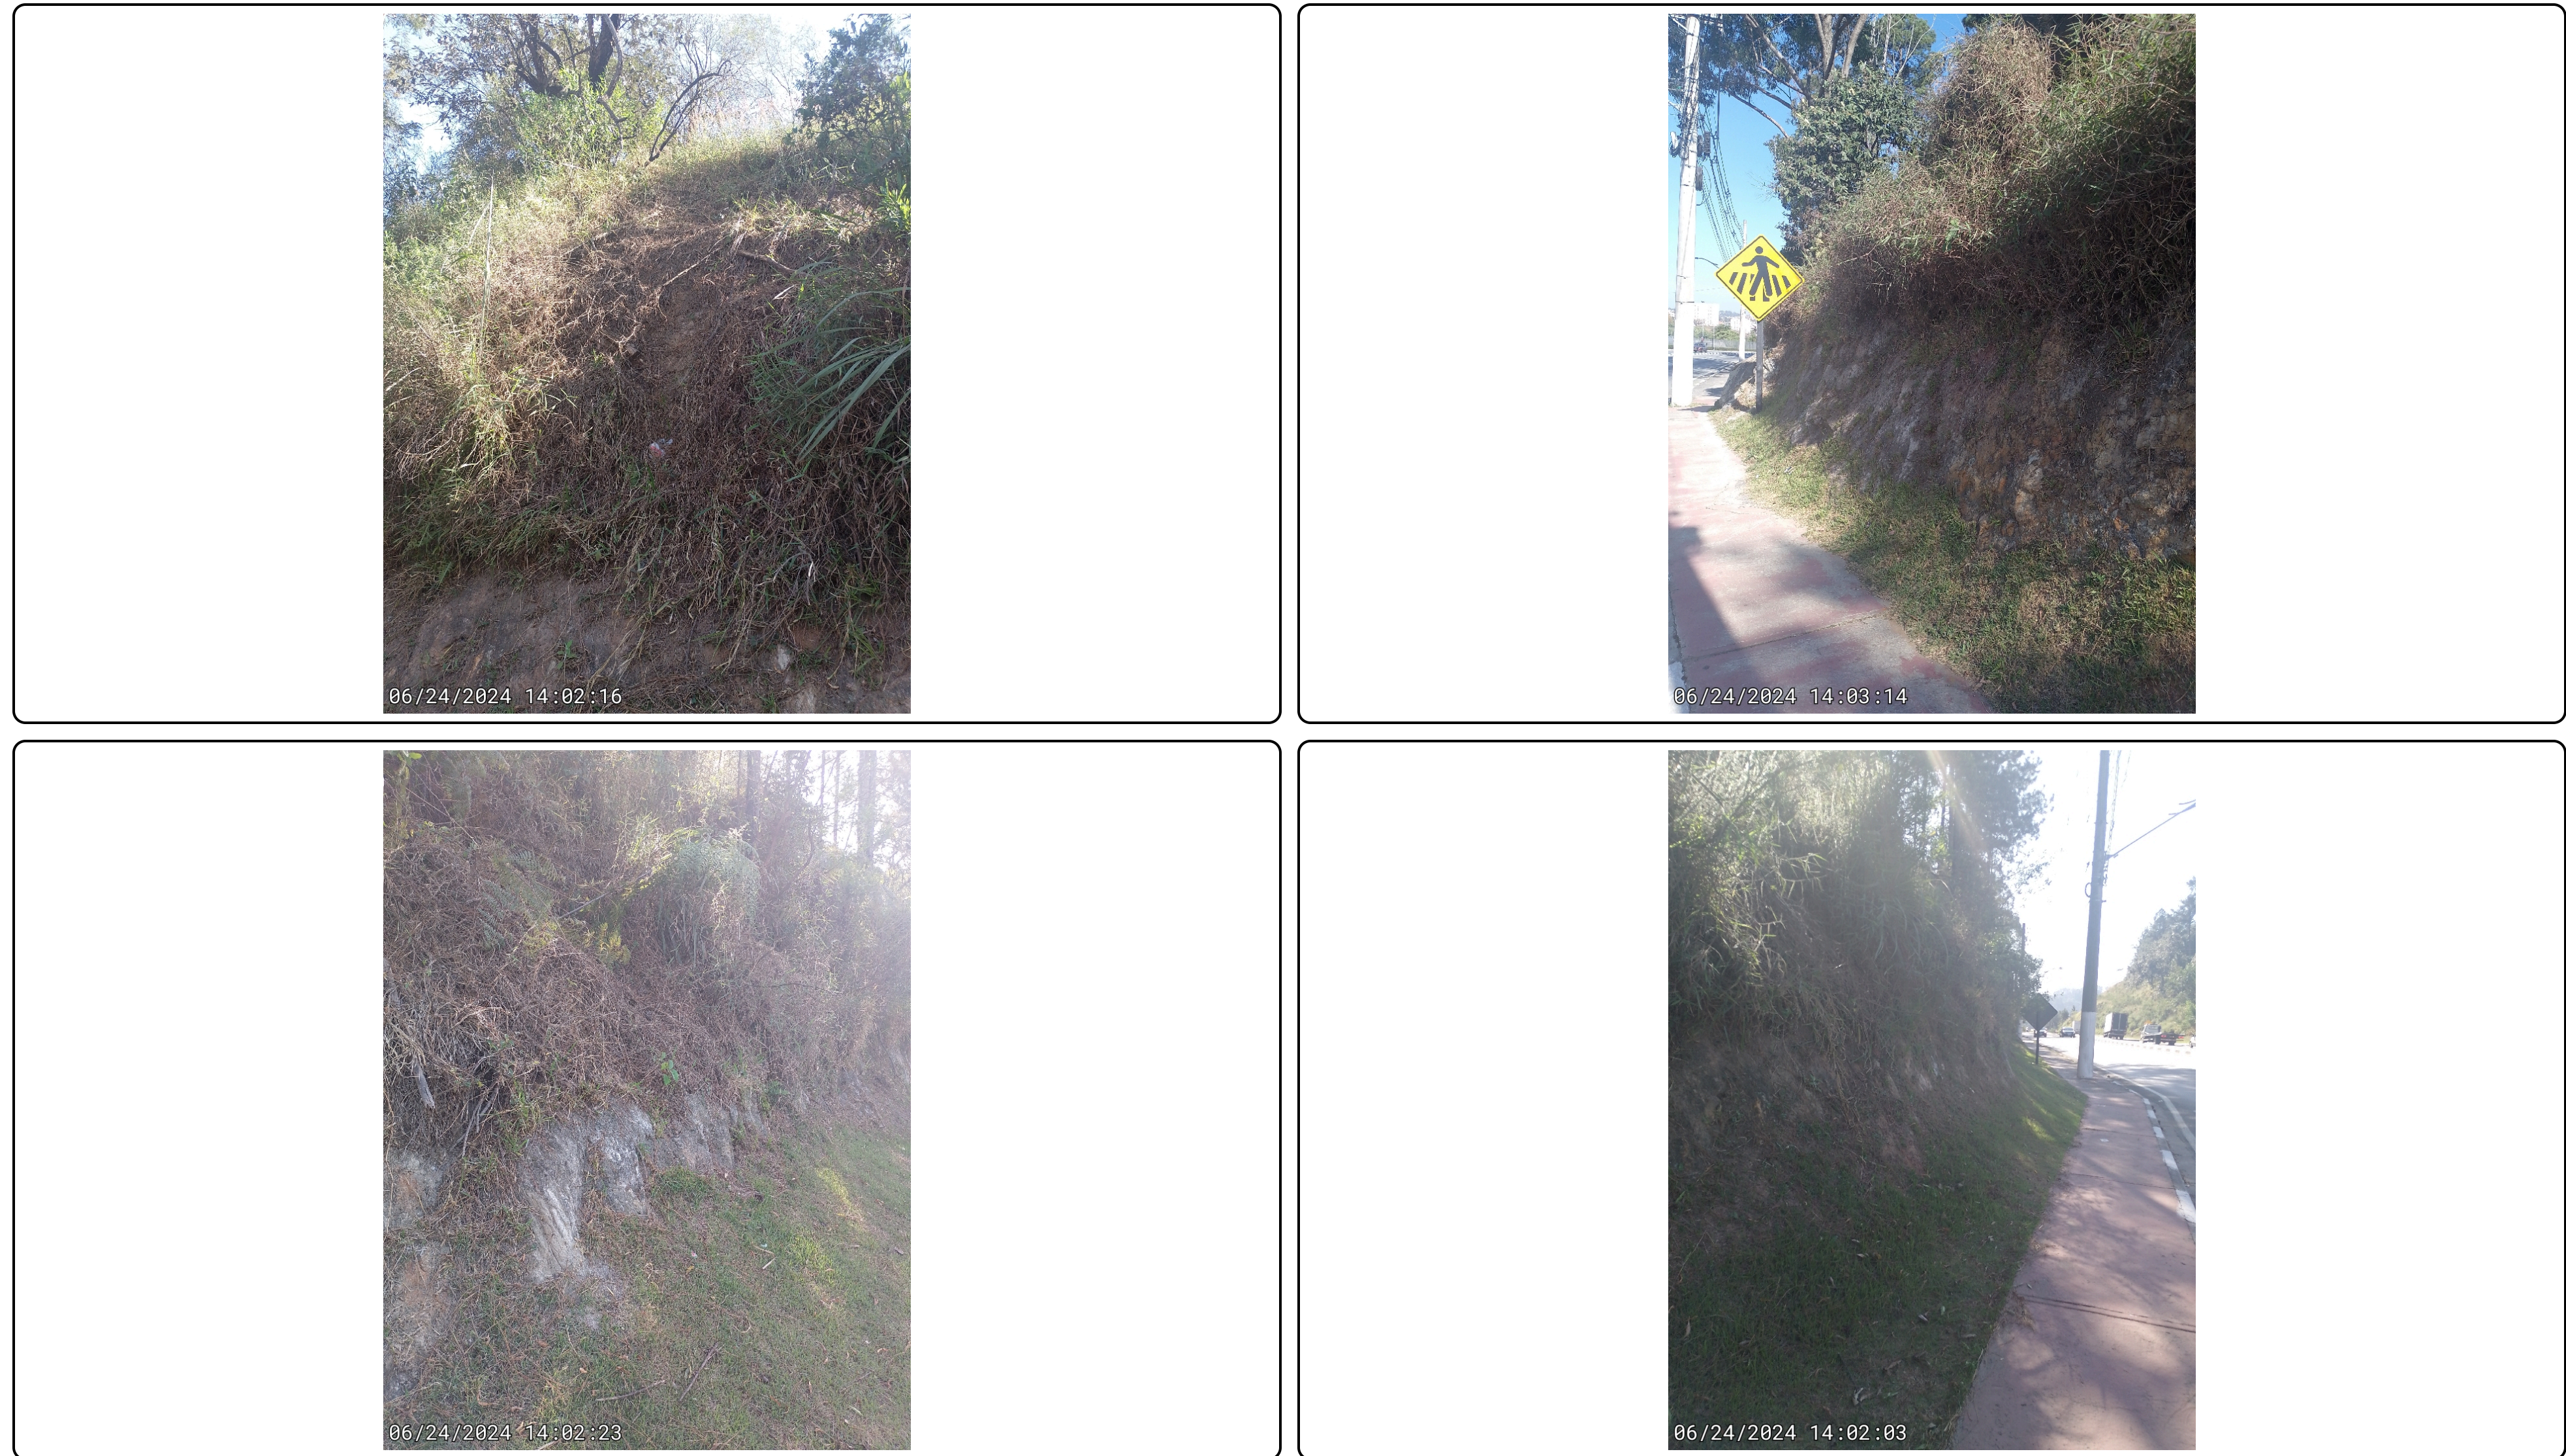
Registro Fotográfico do Passivo

Rodovia: SP029					
Código do Passivo: SP-029-34+455-PS-ER					
Localização do Passivo					
Quilometragem: 34+455		Município: Itapevi		Estado: SP	
Coordenadas: 302352 m E		7396520 m S		Fuso: 23 S	Datum: WGS-84
Pista: S					
Data: 6/24/2024			Total de Eventos: 1		
Causa Geradora: Rodovia					
Local do Passivo: Talude de Corte					
Centro de Custo: Até 5º ano de concessão					
Tipologia de Passivo: Processo Erosivo (ER)					
Gravidade da Situação					
Em relação à Rodovia: Evolução Pode Oferecer Perigo			Em relação ao Meio Ambiente: Não Emergencial		
Dimensão da Ocorrência					
Comprimento (m): 40		Largura (m):		Profundidade/Altura (m): 2	
Número:		Volume (m³):

Diretrizes - Técnicas para Recuperação/Remediação: Estabilização

1,2,6

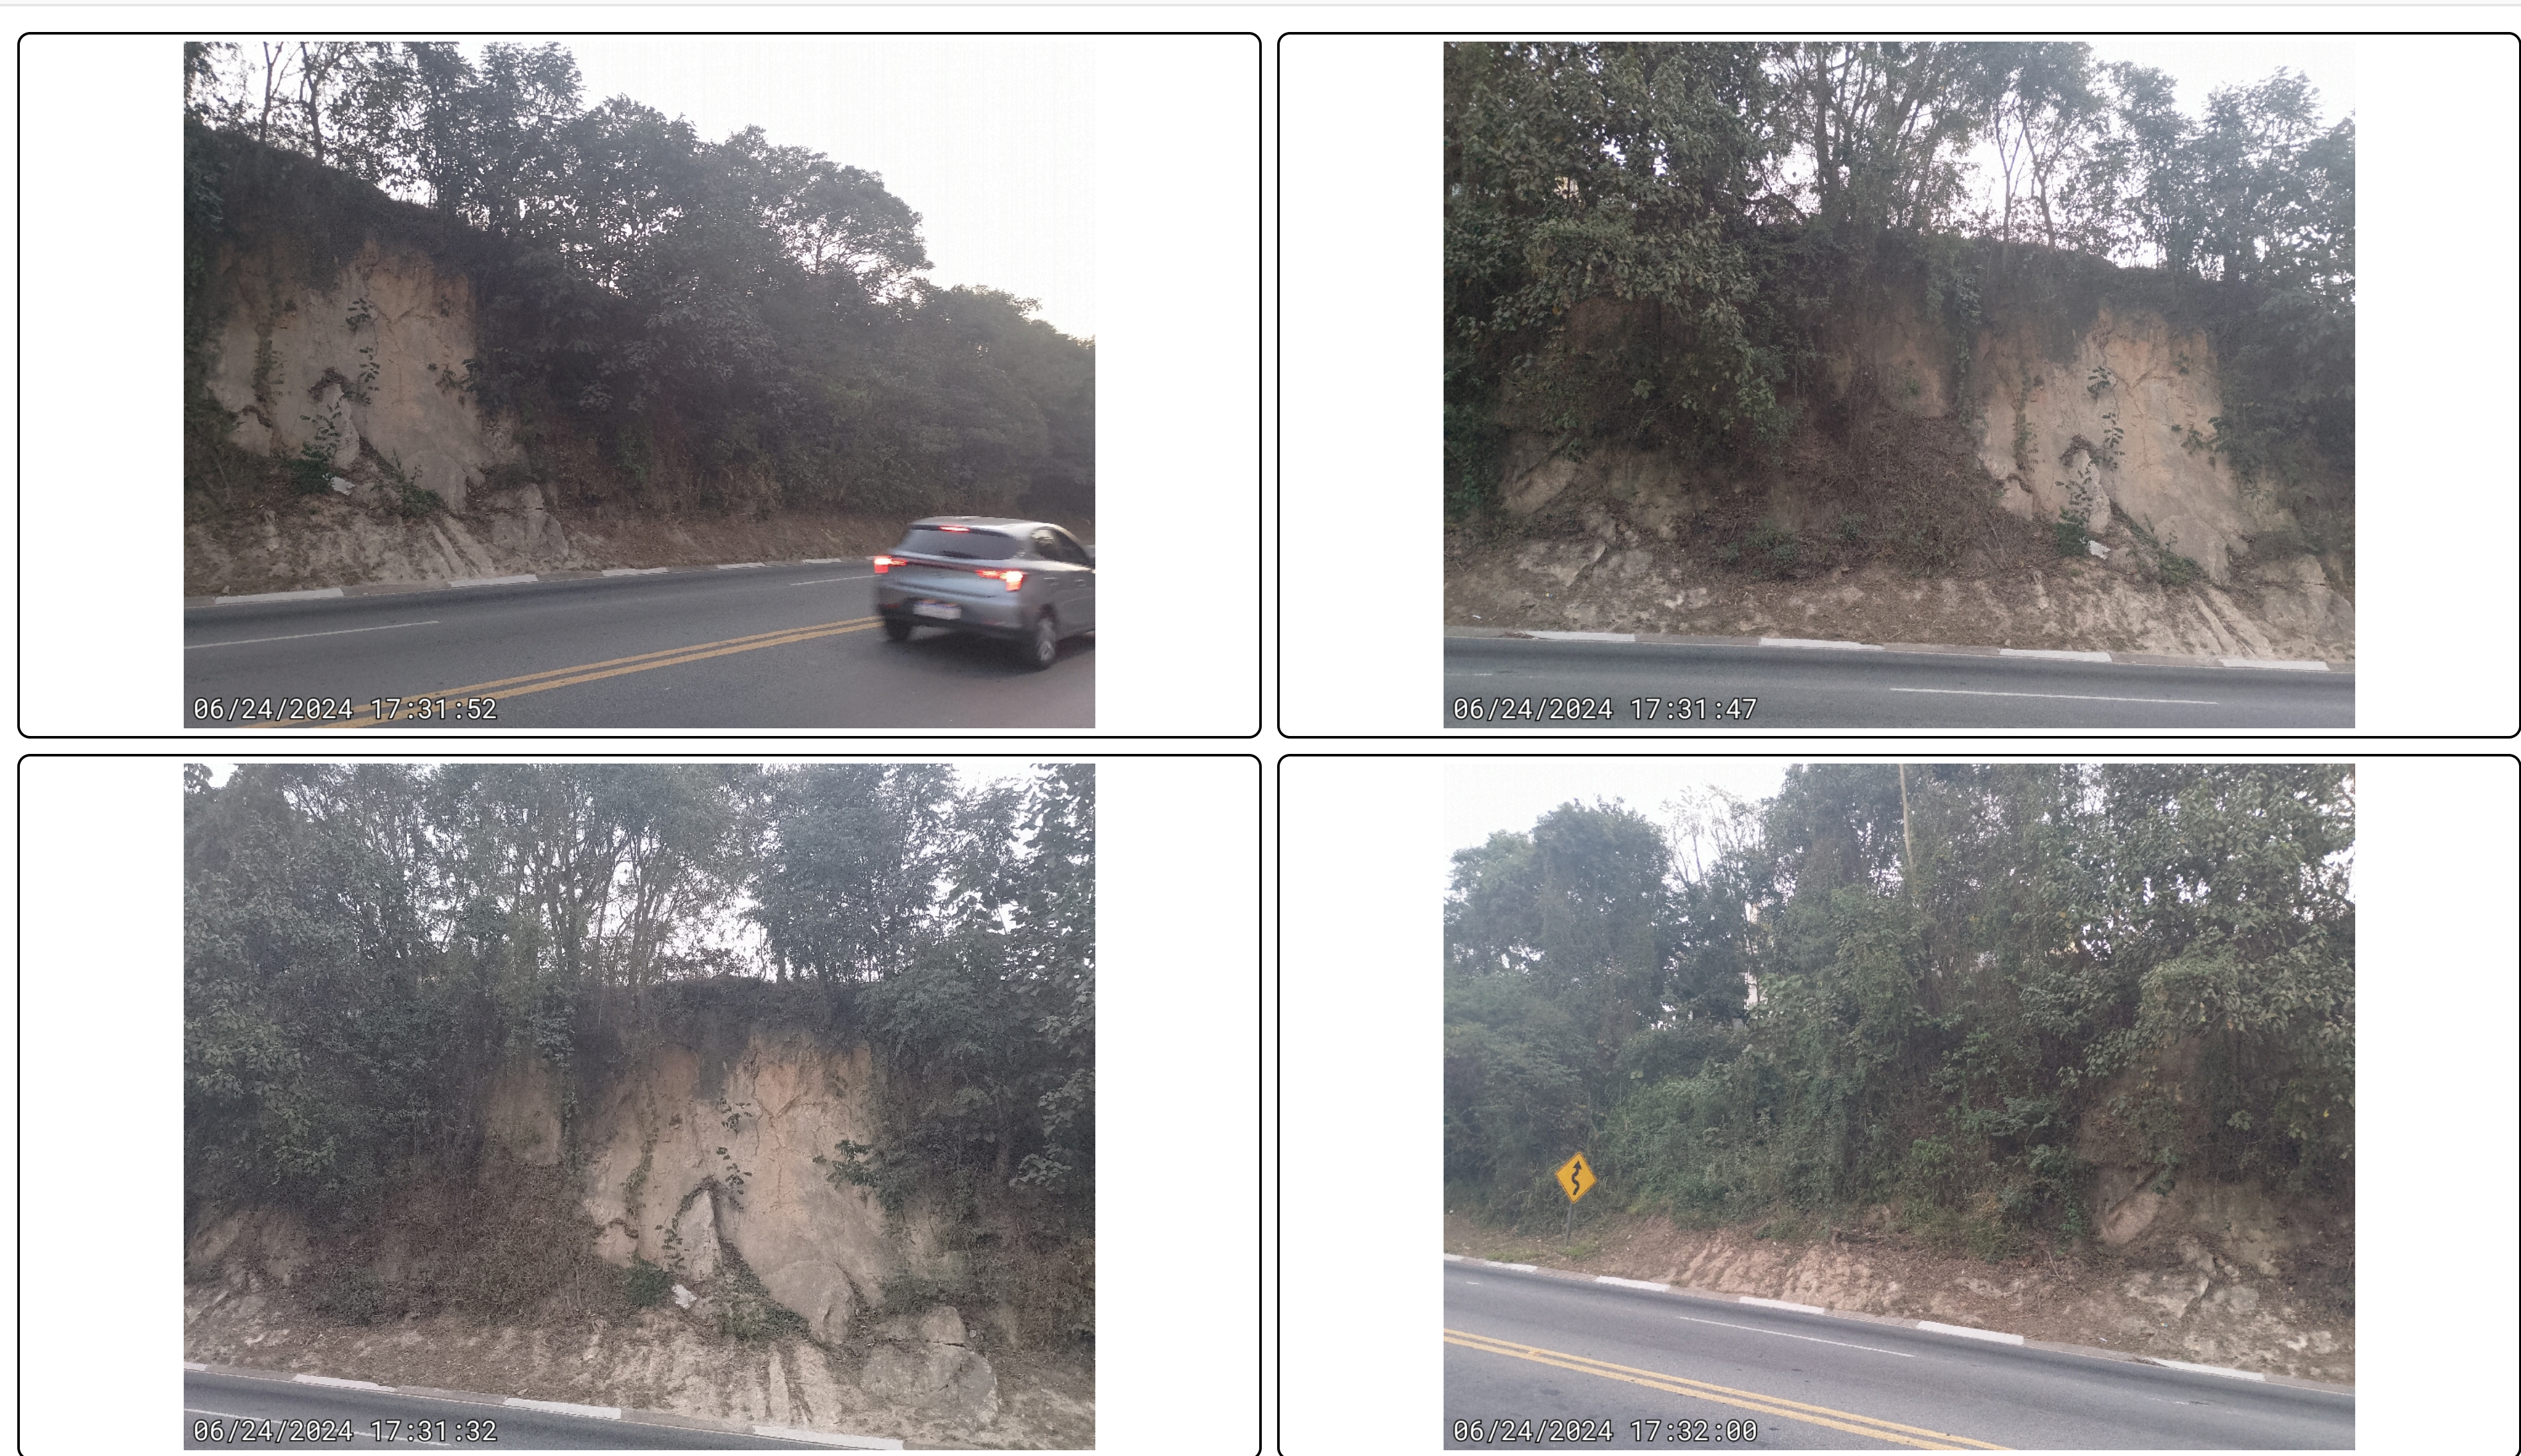
Registro Fotográfico do Passivo

Observações Relevantes: Possível queda de árvores

Diretrizes - Técnicas para Recuperação/Remediação: Recomposição

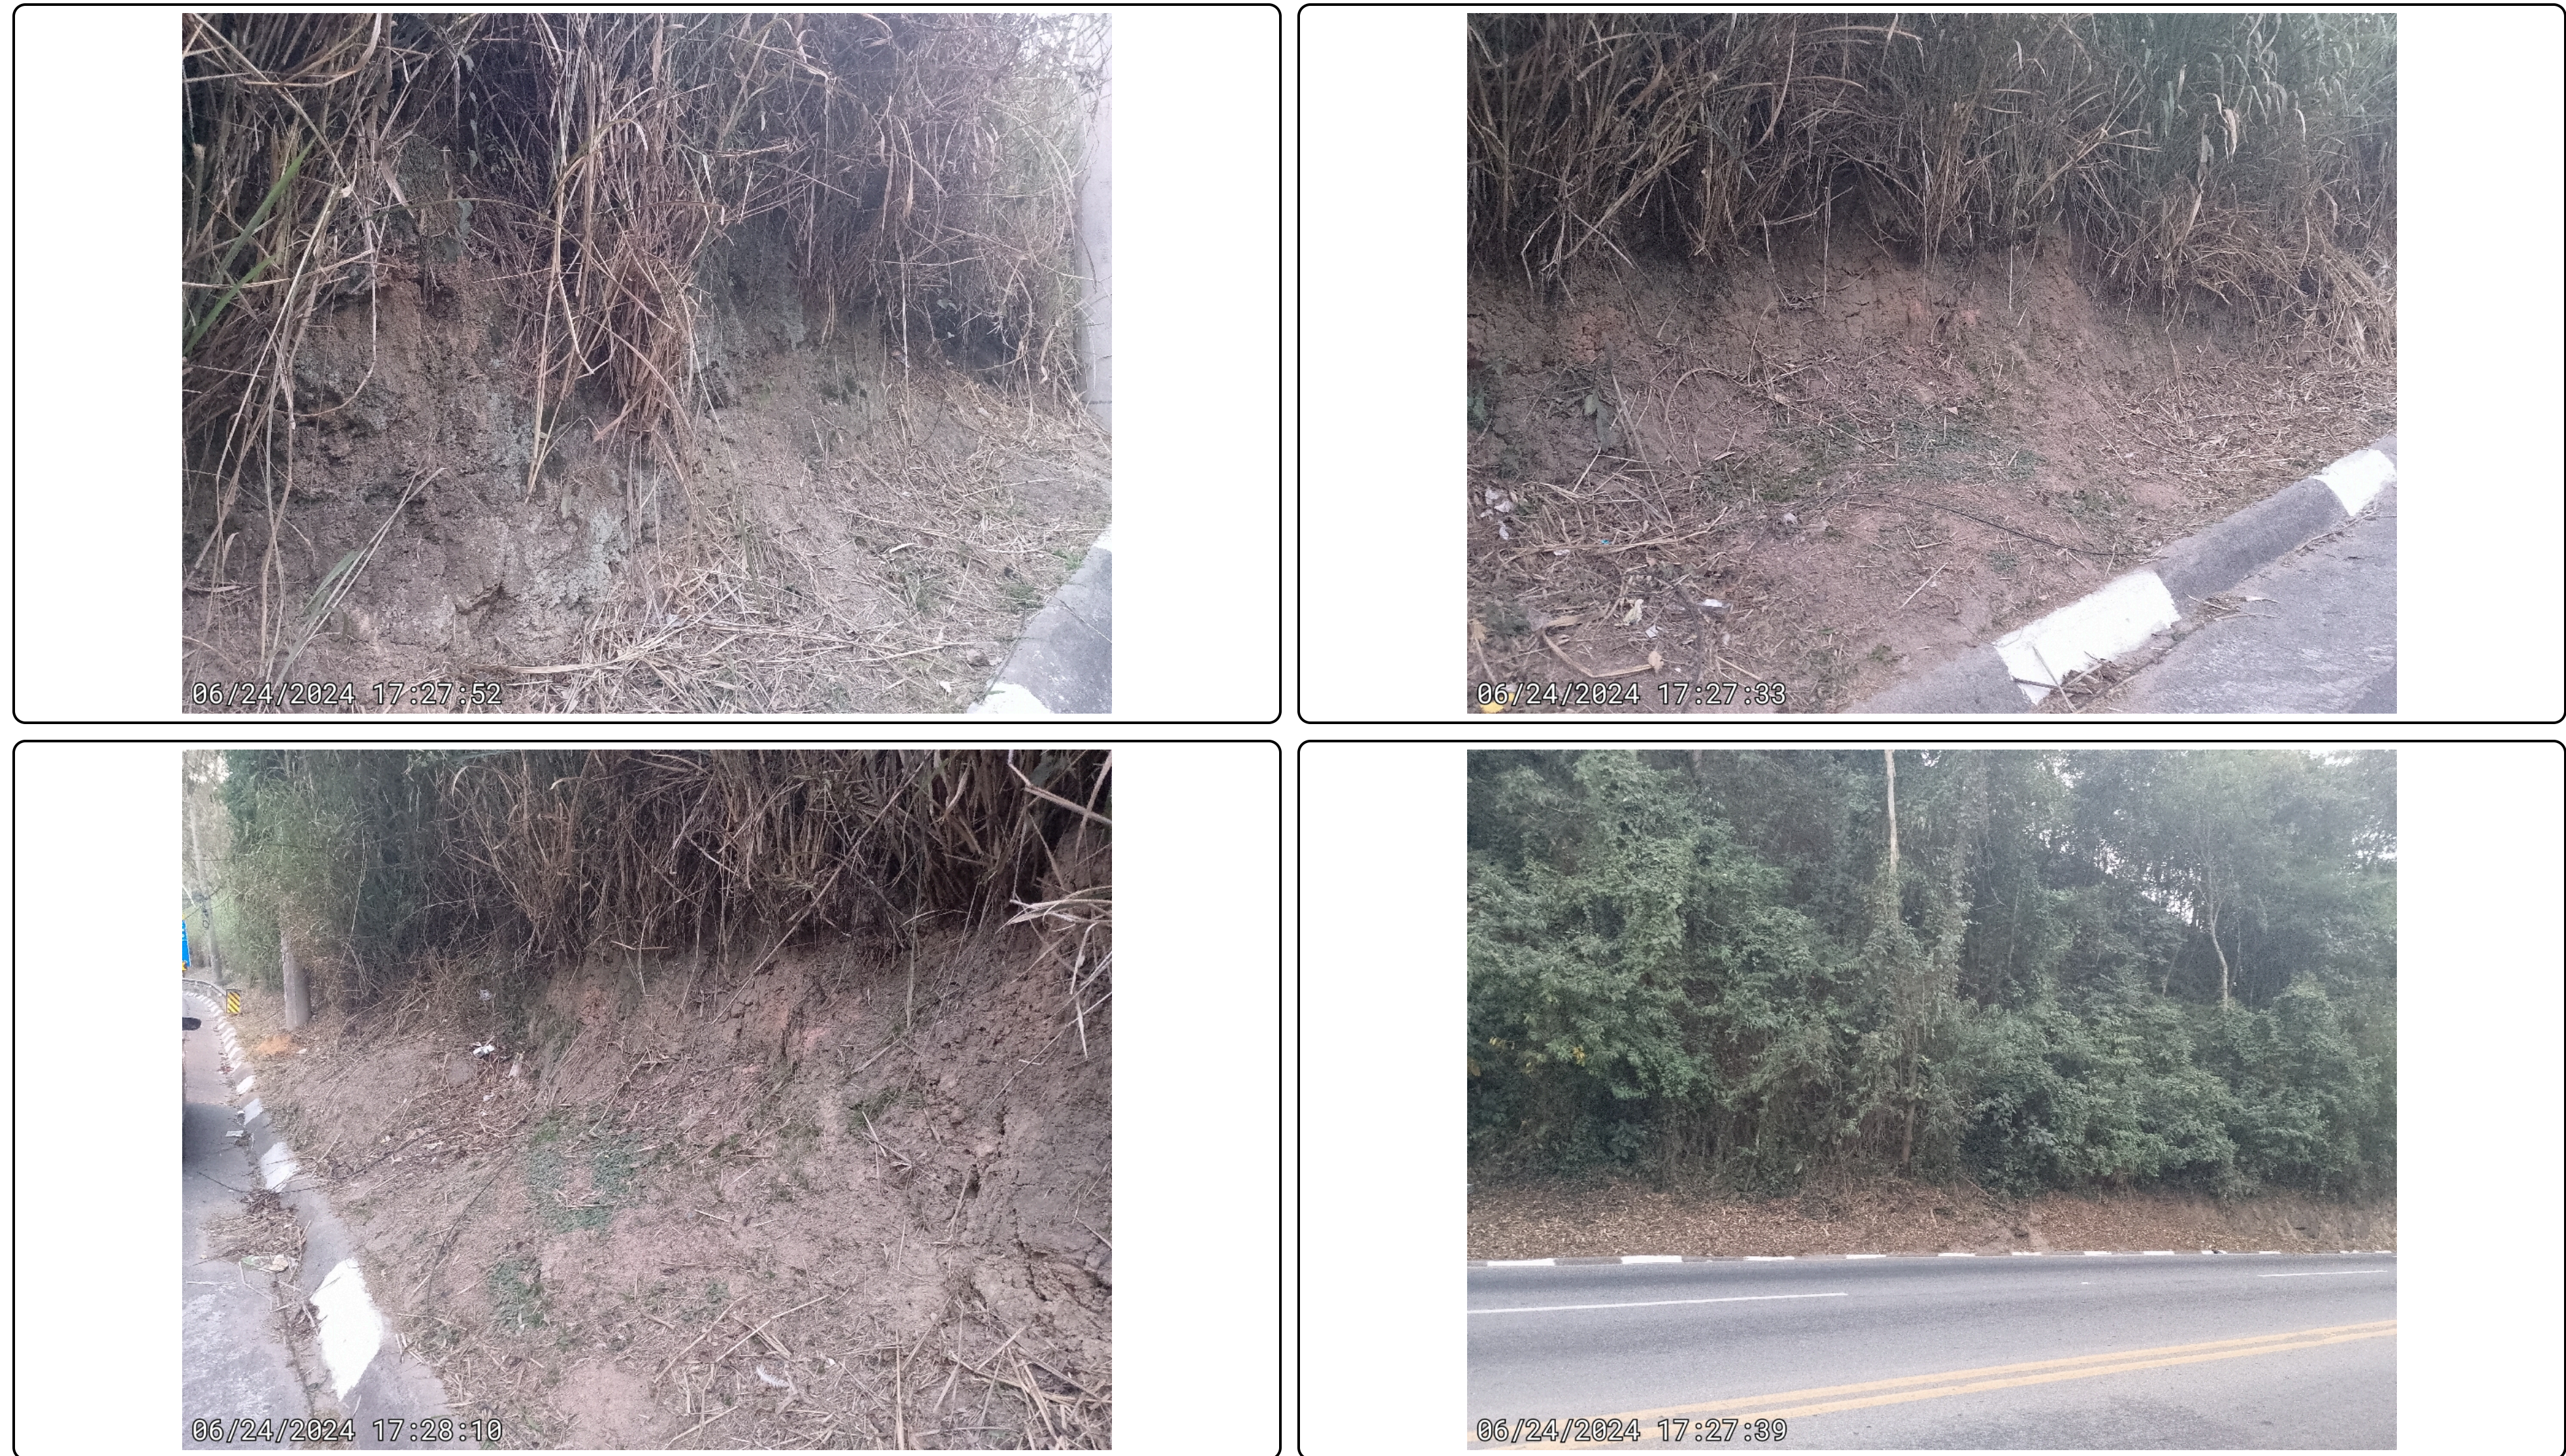
Registro Fotográfico do Passivo

Rodovia: SP029					
Código do Passivo: SP-029-43+080-PNS-ER					
Localização do Passivo					
Quilometragem: 43+080		Município: Cotia		Estado: SP	
Coordenadas:	304006 m E	7389575 m S	Fuso: 23 S	Datum: WGS-84	Pista: N,S
Data: 6/24/2024		Total de Eventos: 1			
Causa Geradora: Rodovia					
Local do Passivo: Talude de Corte					
Centro de Custo: Até 5º ano de concessão					
Tipologia de Passivo: Processo Erosivo (ER)					
Gravidade da Situação					
Em relação à Rodovia: Evolução Pode Oferecer Perigo		Em relação ao Meio Ambiente: Sem Risco Aparente			
Dimensão da Ocorrência					
Comprimento (m): 50		Largura (m):		Profundidade/Altura (m): 1	
Número:		Volume (m³):

Diretrizes - Técnicas para Recuperação/Remediação: Estabilização

1,2,6
