APÊNDICE B

**CONCESSÃO DOS SERVIÇOS PÚBLICOS DE AMPLIAÇÃO, OPERAÇÃO, CONSERVAÇÃO, MANUTENÇÃO E REALIZAÇÃO DOS INVESTIMENTOS NECESSÁRIOS PARA A
EXPLORAÇÃO DO SISTEMA RODOVIÁRIO DENOMINADO LOTE NOVA RAPOSO**

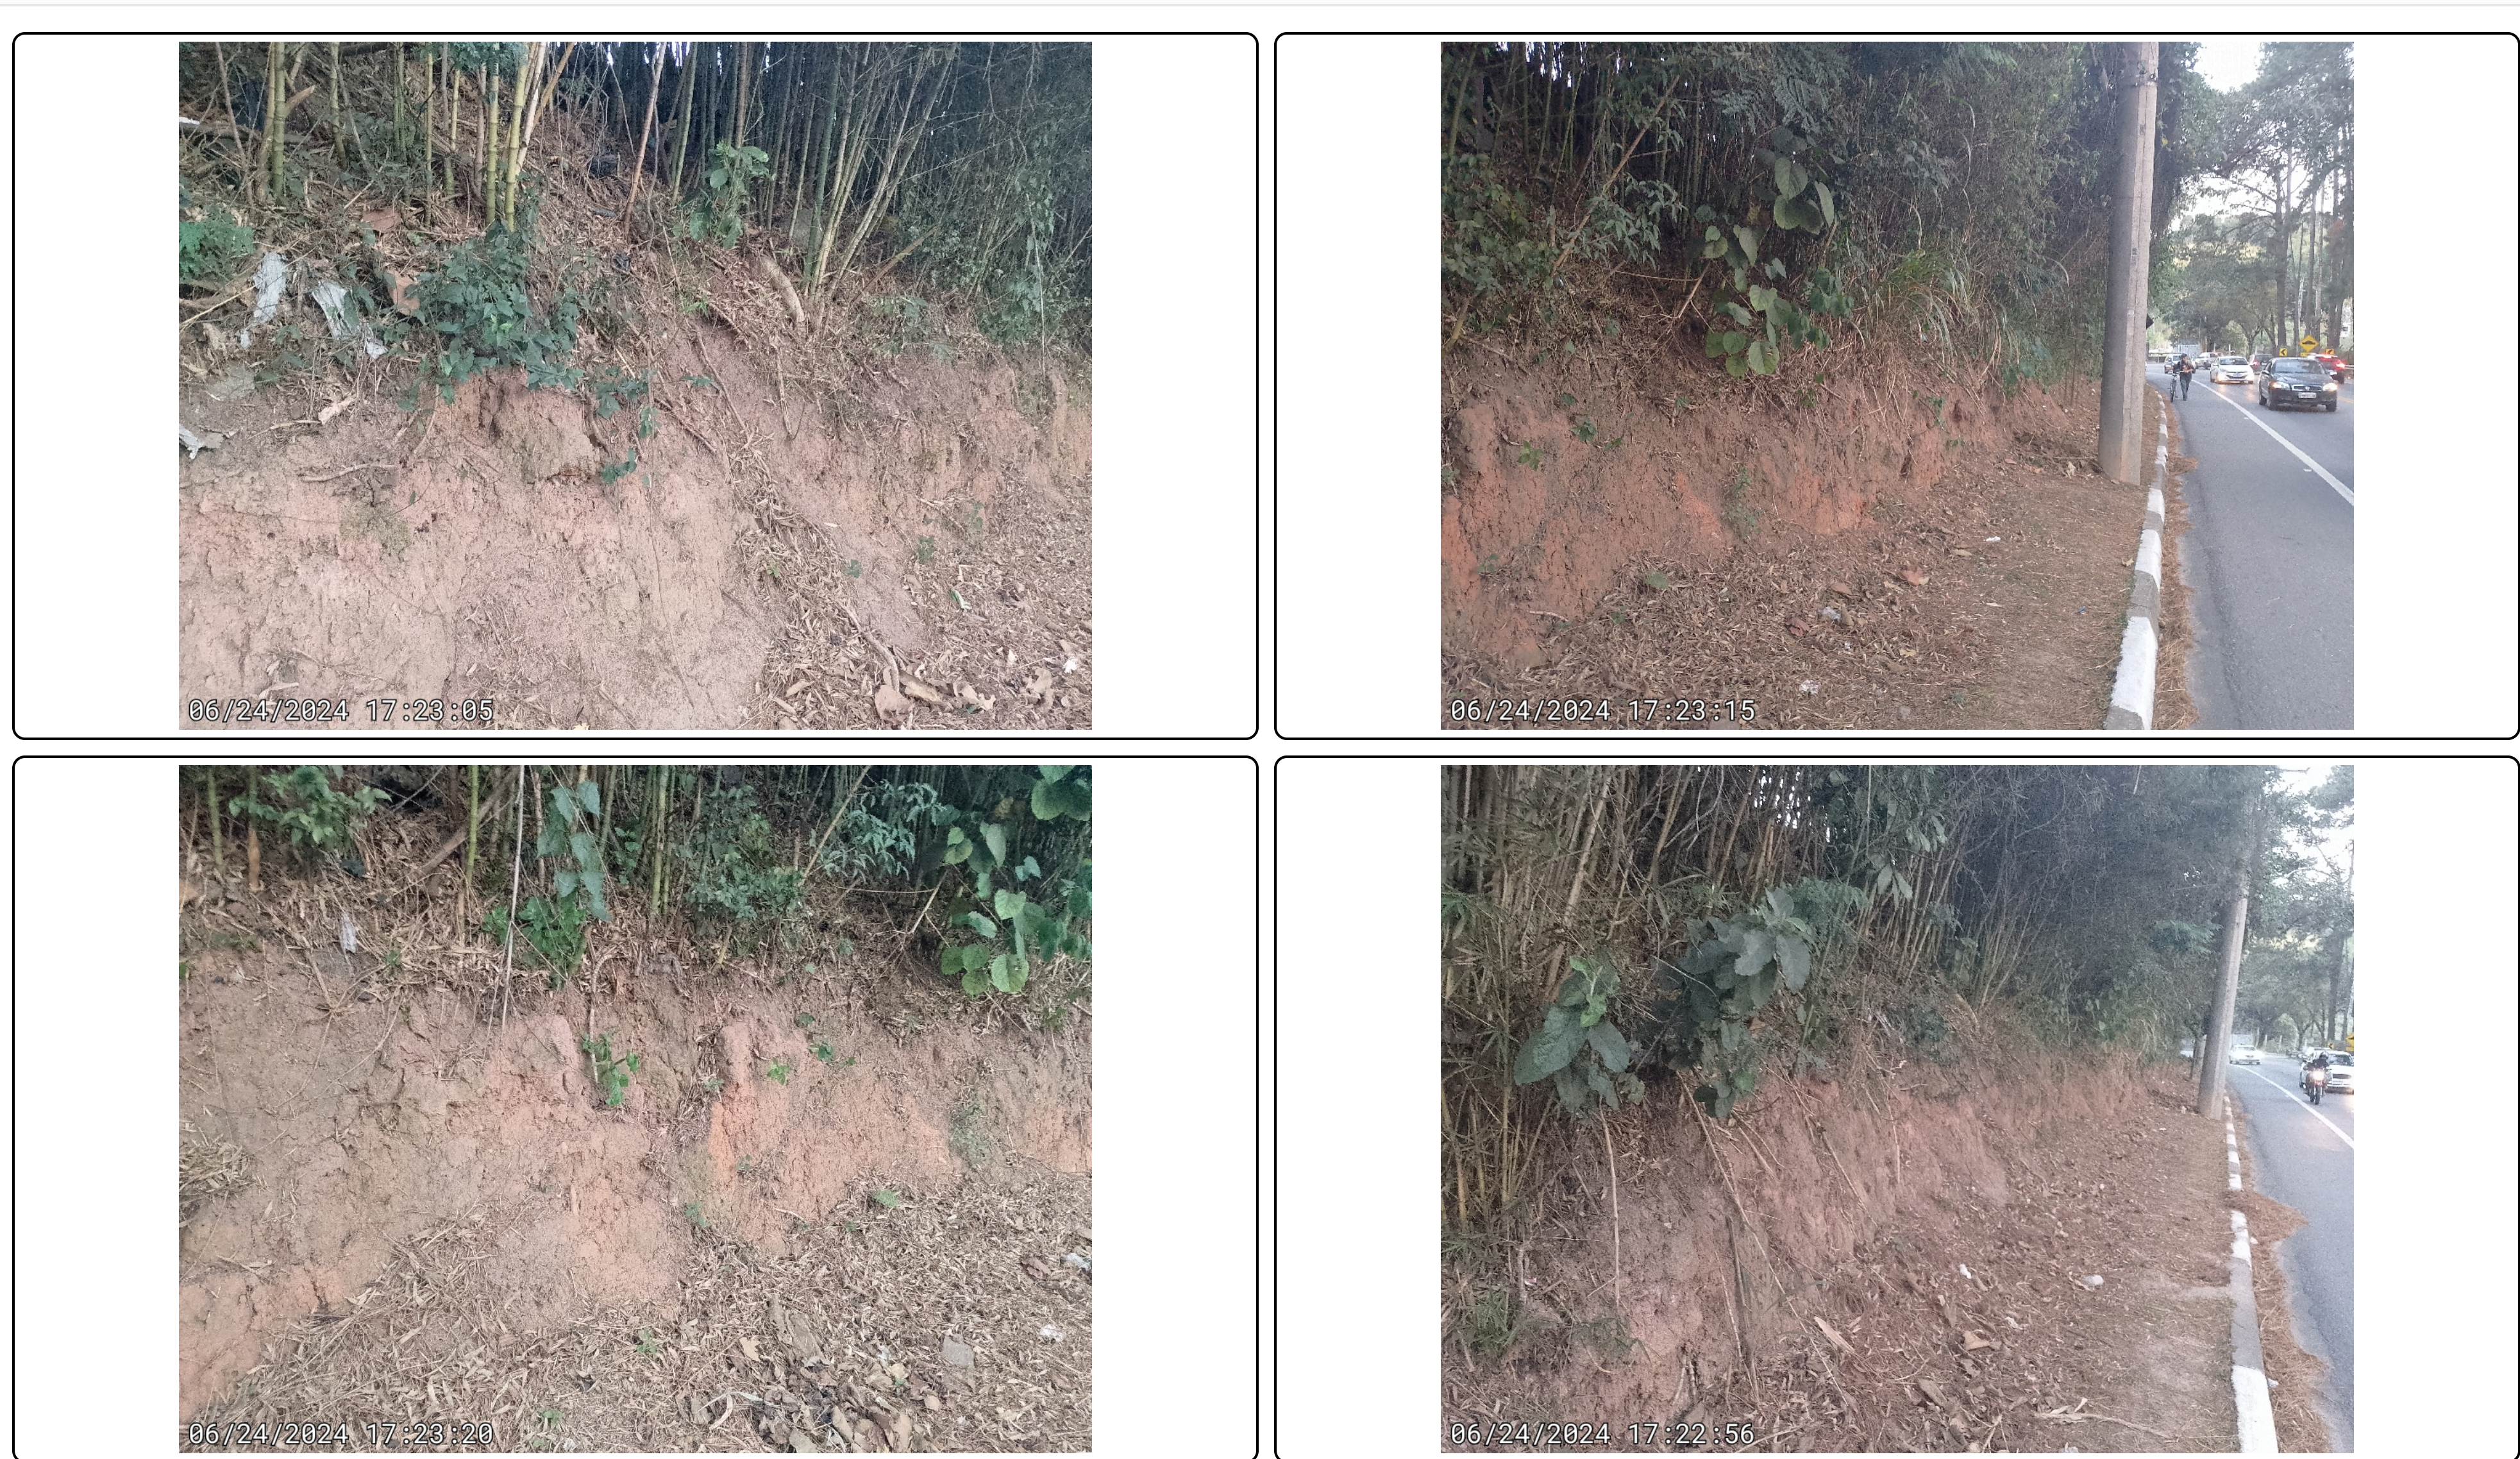
Registro Fotográfico do Passivo

Rodovia: SP029					
Código do Passivo: SP-029-43+295-PN-ER					
Localização do Passivo					
Quilometragem: 43+295		Município: Cotia		Estado: SP	
Coordenadas:	303997 m E	7389412 m S	Fuso: 23 S	Datum: WGS-84	Pista: N
Data: 6/24/2024			Total de Eventos: 1		
Causa Geradora: Rodovia					
Local do Passivo: Talude de Corte					
Centro de Custo: Até 5º ano de concessão					
Tipologia de Passivo: Processo Erosivo (ER)					
Gravidade da Situação					
Em relação à Rodovia: Evolução Pode Oferecer Perigo			Em relação ao Meio Ambiente: Não Emergencial		
Dimensão da Ocorrência					
Comprimento (m): 50		Largura (m):		Profundidade/Altura (m): 2	
Número:		Volume (m³):

Diretrizes - Técnicas para Recuperação/Remediação: Estabilização

1,2,6

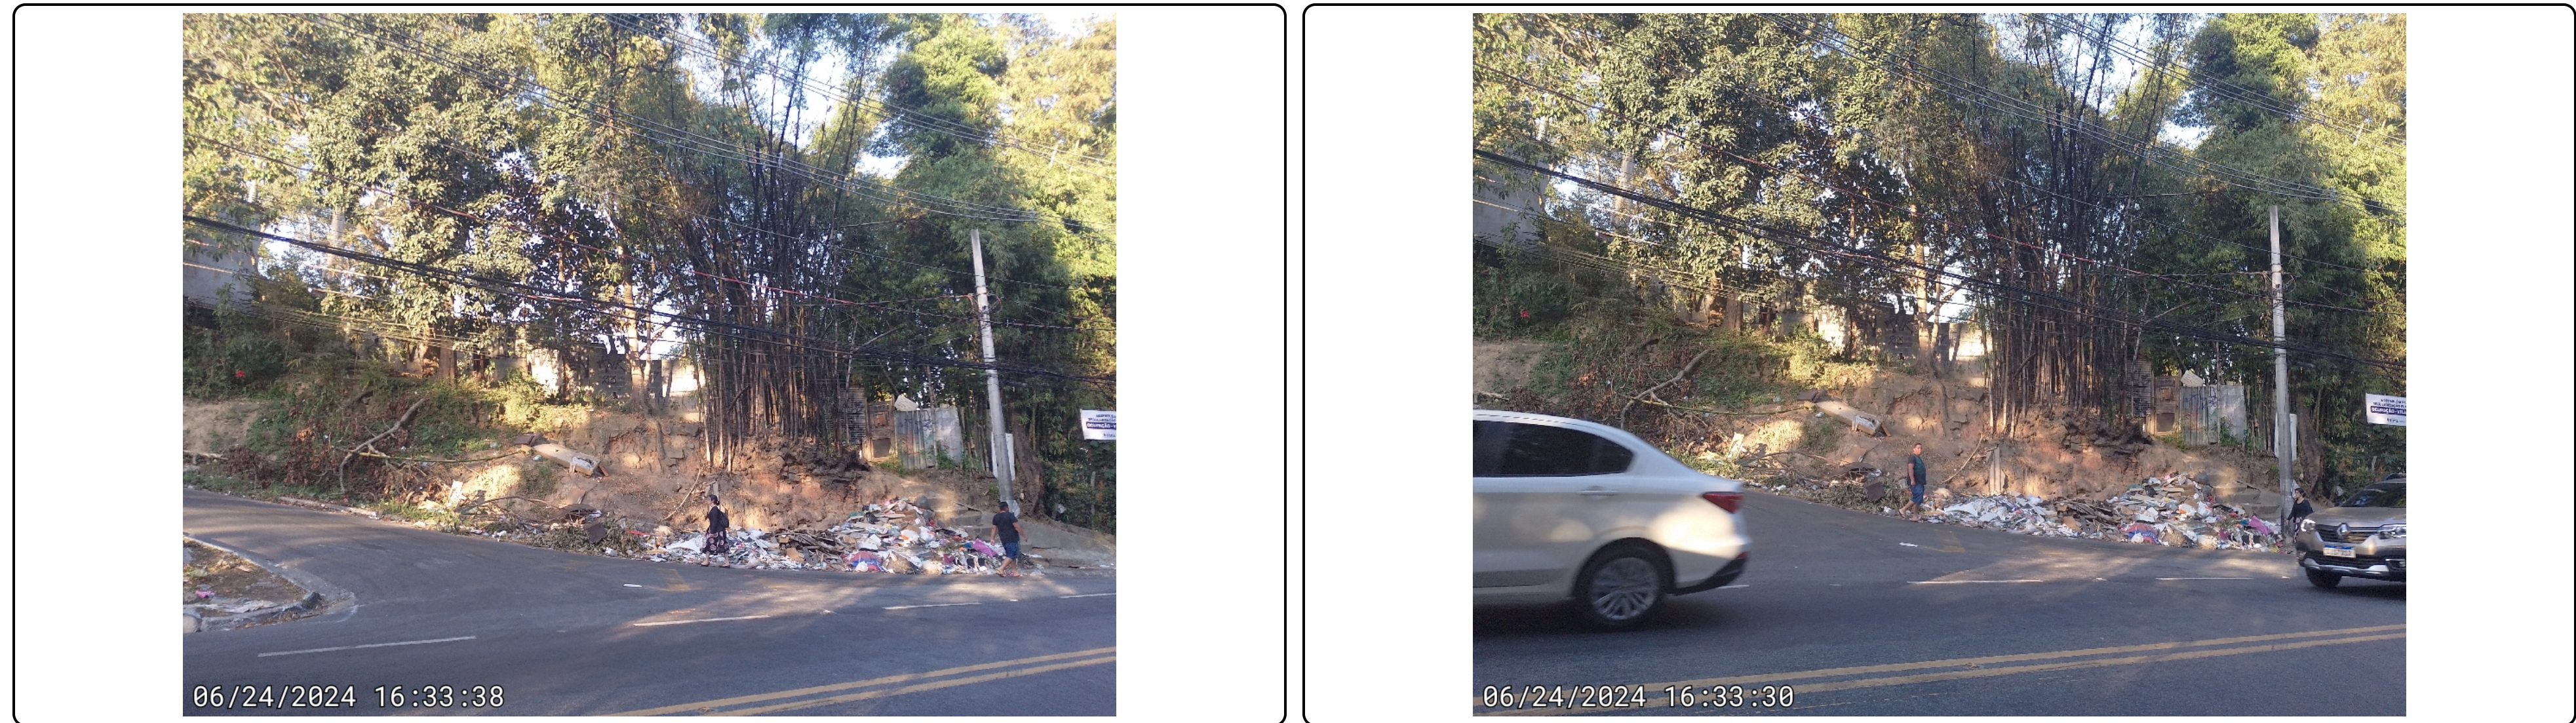
Registro Fotográfico do Passivo

Rodovia: SP029					
Código do Passivo: SP-029-43+625-PN-ER					
Localização do Passivo					
Quilometragem: 43+625		Município: Cotia		Estado: SP	
Coordenadas: 304038 m E		7389078 m S		Fuso: 23 S	Datum: WGS-84
Pista: N					
Data: 6/24/2024			Total de Eventos: 2		
Causa Geradora: Rodovia					
Local do Passivo: Talude de Corte					
Centro de Custo: Até 5º ano de concessão					
Tipologia de Passivo: Processo Erosivo (ER)					
Gravidade da Situação					
Em relação à Rodovia: Oferece Perigo			Em relação ao Meio Ambiente: Não Emergencial		
Dimensão da Ocorrência					
Comprimento (m): 10		Largura (m):		Profundidade/Altura (m): 3	
Número:		Volume (m³):

Observações Relevantes: Acúmulo de entulhos e possível queda de árvores

Diretrizes - Técnicas para Recuperação/Remediação: Estabilização

1,2,6, 14

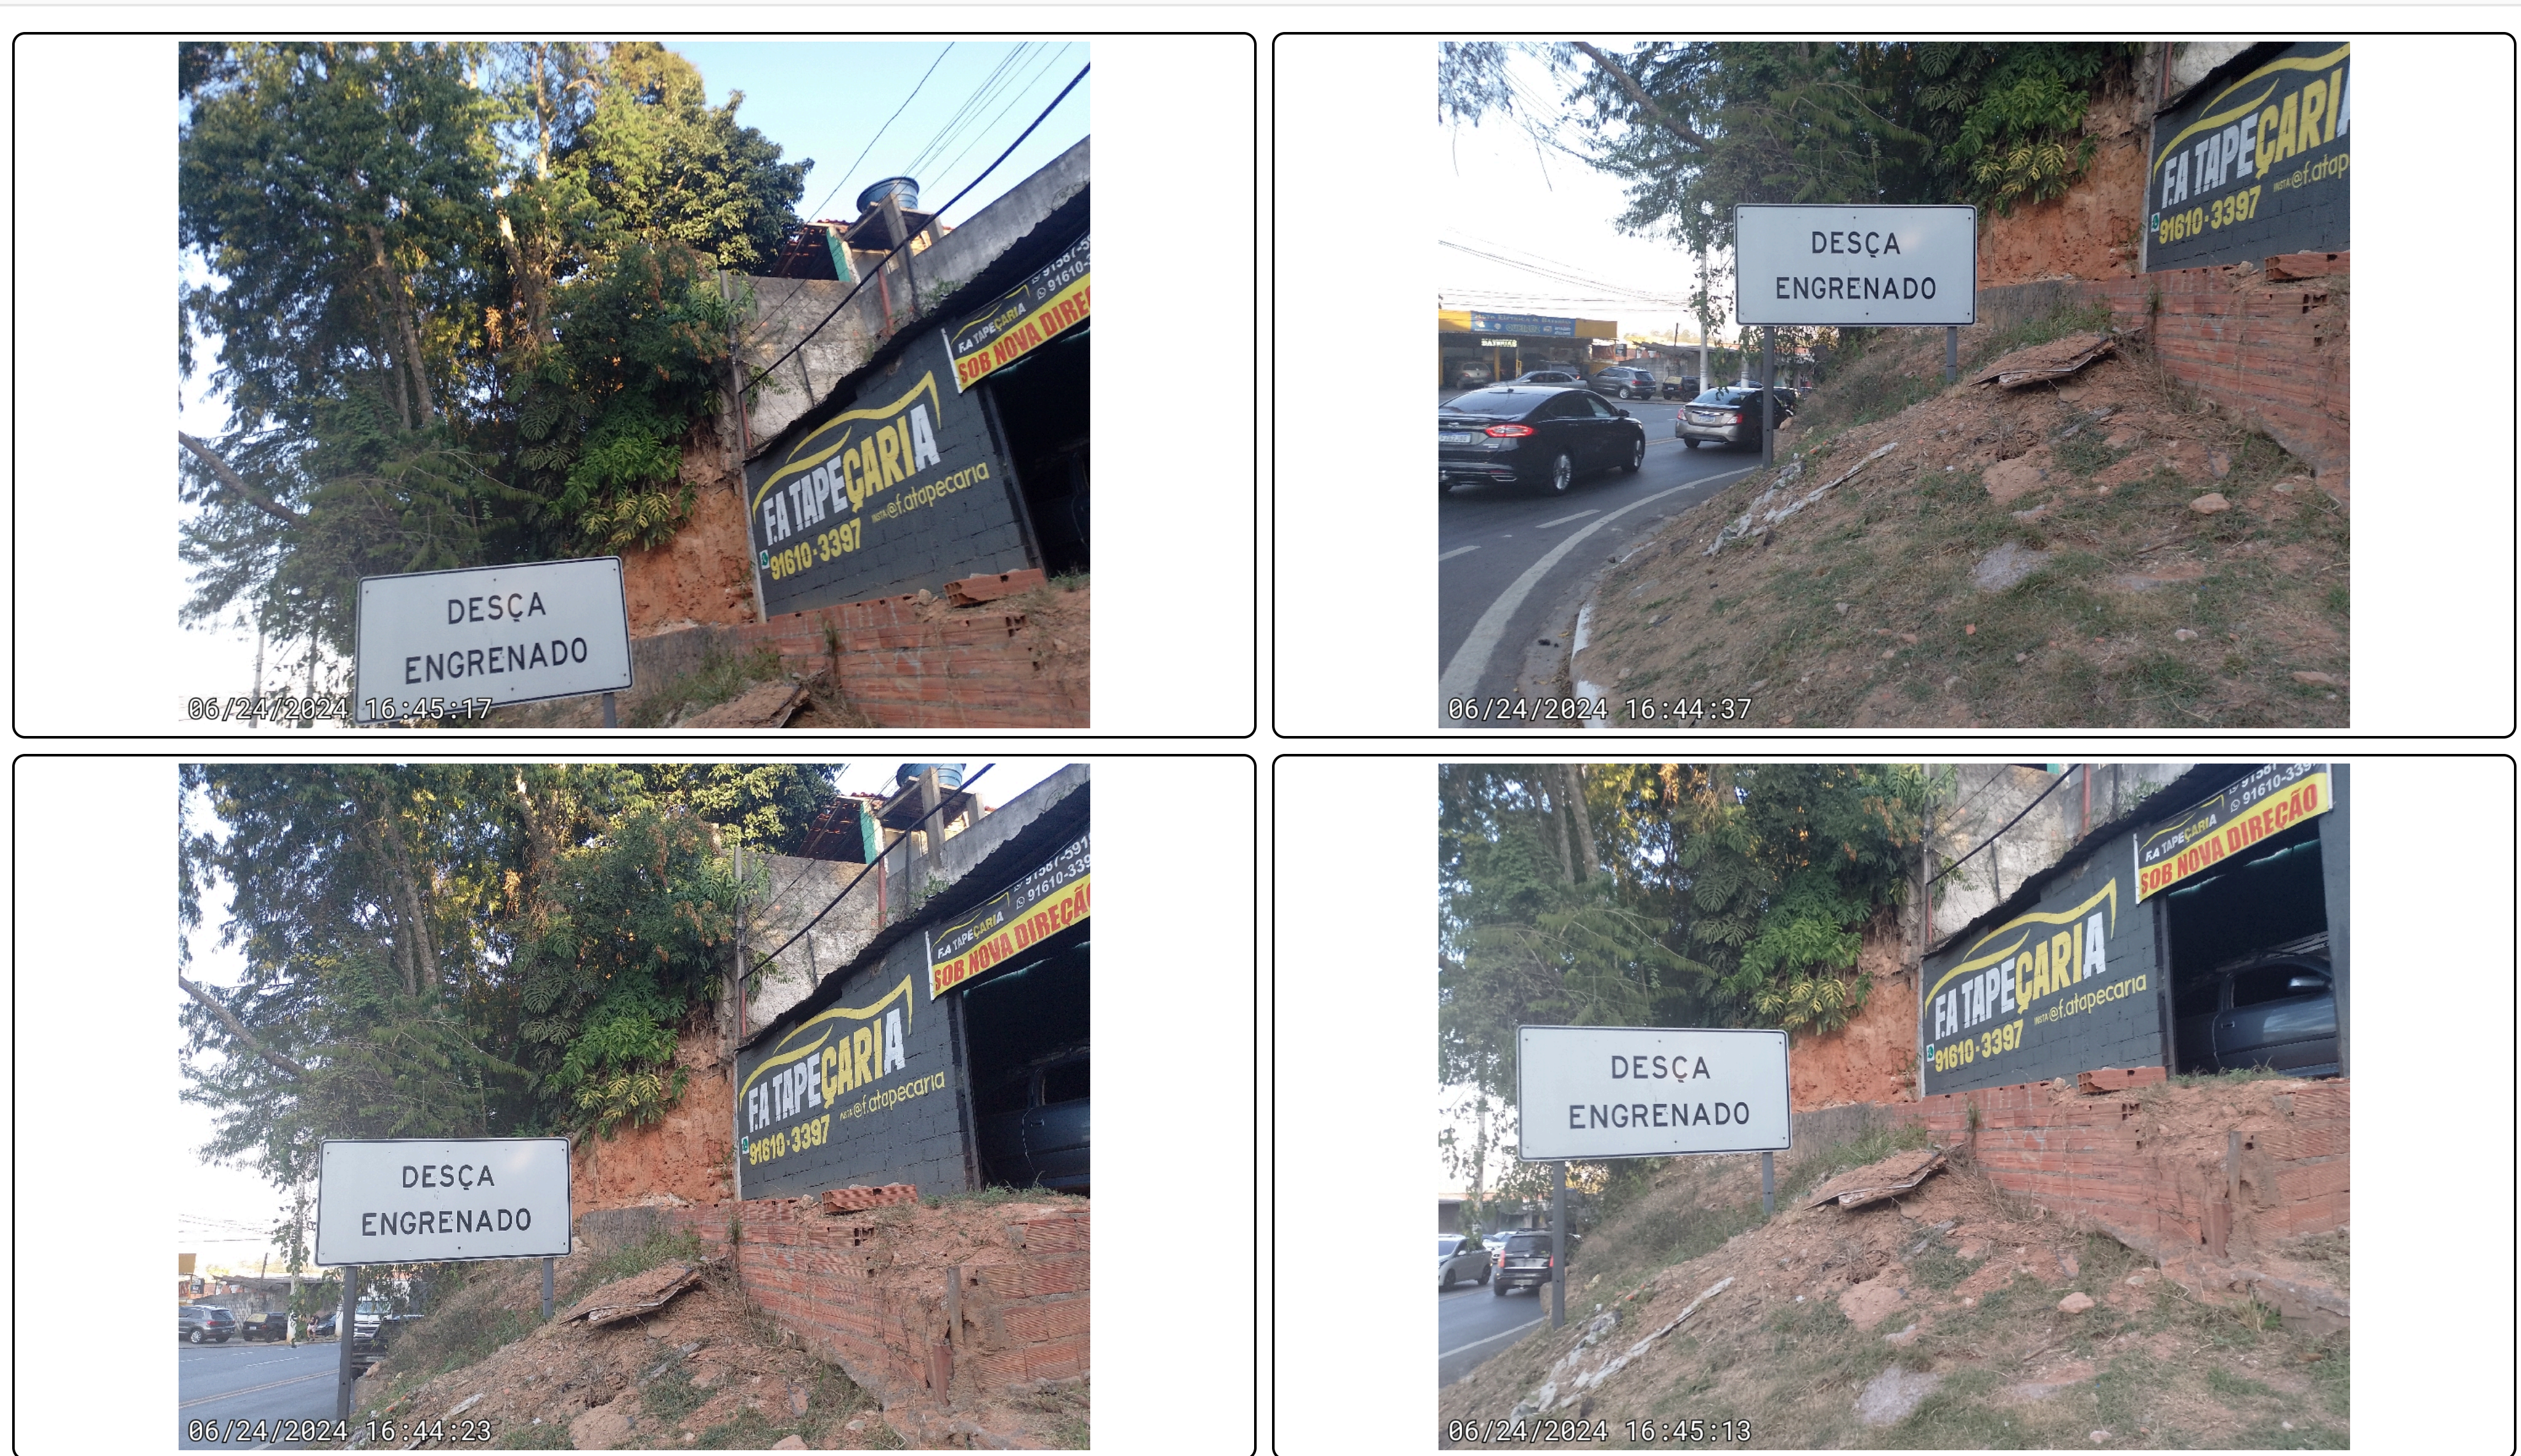
Registro Fotográfico do Passivo

Rodovia: SP029					
Código do Passivo: SP-029-43+960-PS-ER					
Localização do Passivo					
Quilometragem: 43+960		Município: Cotia		Estado: SP	
Coordenadas: 304236 m E		7388827 m S	Fuso: 23 S	Datum: WGS-84	Pista: S
Data: 6/24/2024		Total de Eventos: 1			
Causa Geradora: Rodovia					
Local do Passivo: Talude de Corte					
Centro de Custo: Até 5º ano de concessão					
Tipologia de Passivo: Processo Erosivo (ER)					
Gravidade da Situação					
Em relação à Rodovia: Evolução Pode Oferecer Perigo		Em relação ao Meio Ambiente: Sem Risco Aparente			
Dimensão da Ocorrência					
Comprimento (m): 5		Largura (m):		Profundidade/Altura (m): 3	
Número:		Volume (m³):

Diretrizes - Técnicas para Recuperação/Remediação: Estabilização

1,2,6

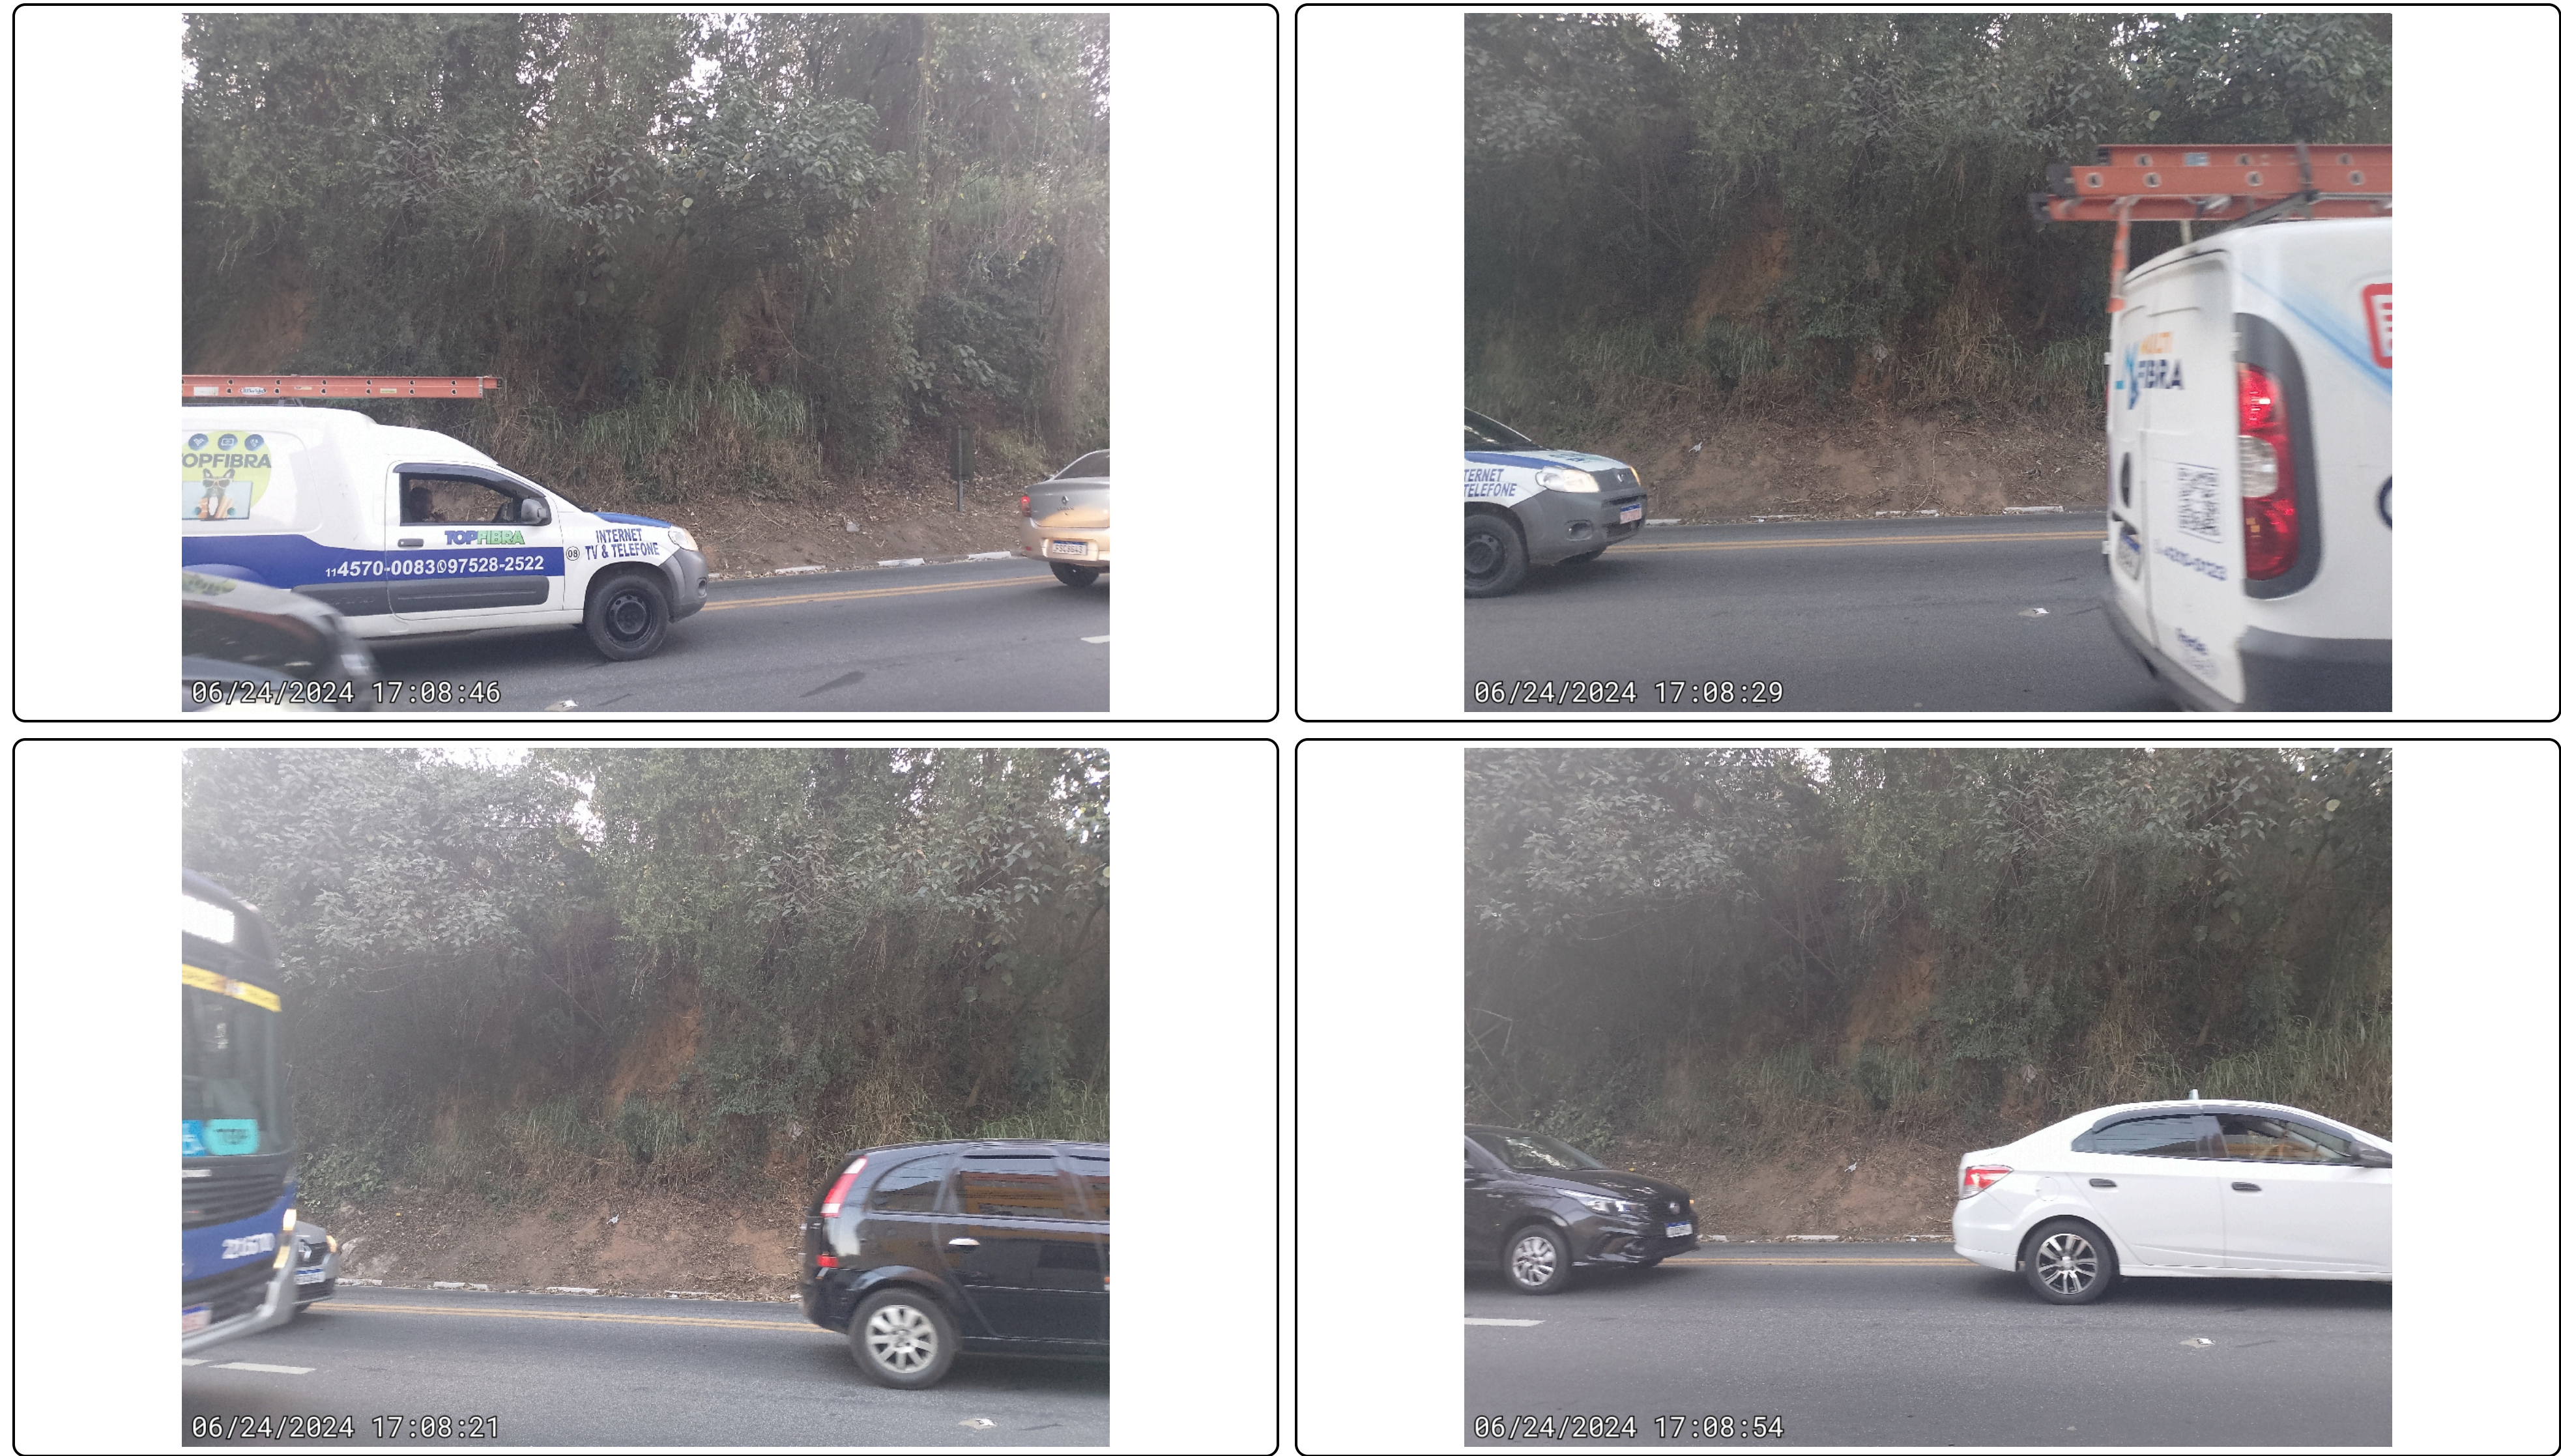
Registro Fotográfico do Passivo

Rodovia: SP029					
Código do Passivo: SP-029-44+075-PS-ER					
Localização do Passivo					
Quilometragem: 44+075		Município: Cotia		Estado: SP	
Coordenadas: 304291 m E		7388741 m S		Fuso: 23 S	Datum: WGS-84
Pista: S					
Data: 6/24/2024		Total de Eventos: 1			
Causa Geradora: Rodovia					
Local do Passivo: Talude de Corte					
Centro de Custo: Até 5º ano de concessão					
Tipologia de Passivo: Processo Erosivo (ER)					
Gravidade da Situação					
Em relação à Rodovia: Evolução Pode Oferecer Perigo		Em relação ao Meio Ambiente: Sem Risco Aparente			
Dimensão da Ocorrência					
Comprimento (m): 30		Largura (m):		Profundidade/Altura (m): 1	
Número:		Volume (m³):

Diretrizes - Técnicas para Recuperação/Remediação: Estabilização

1,2,6

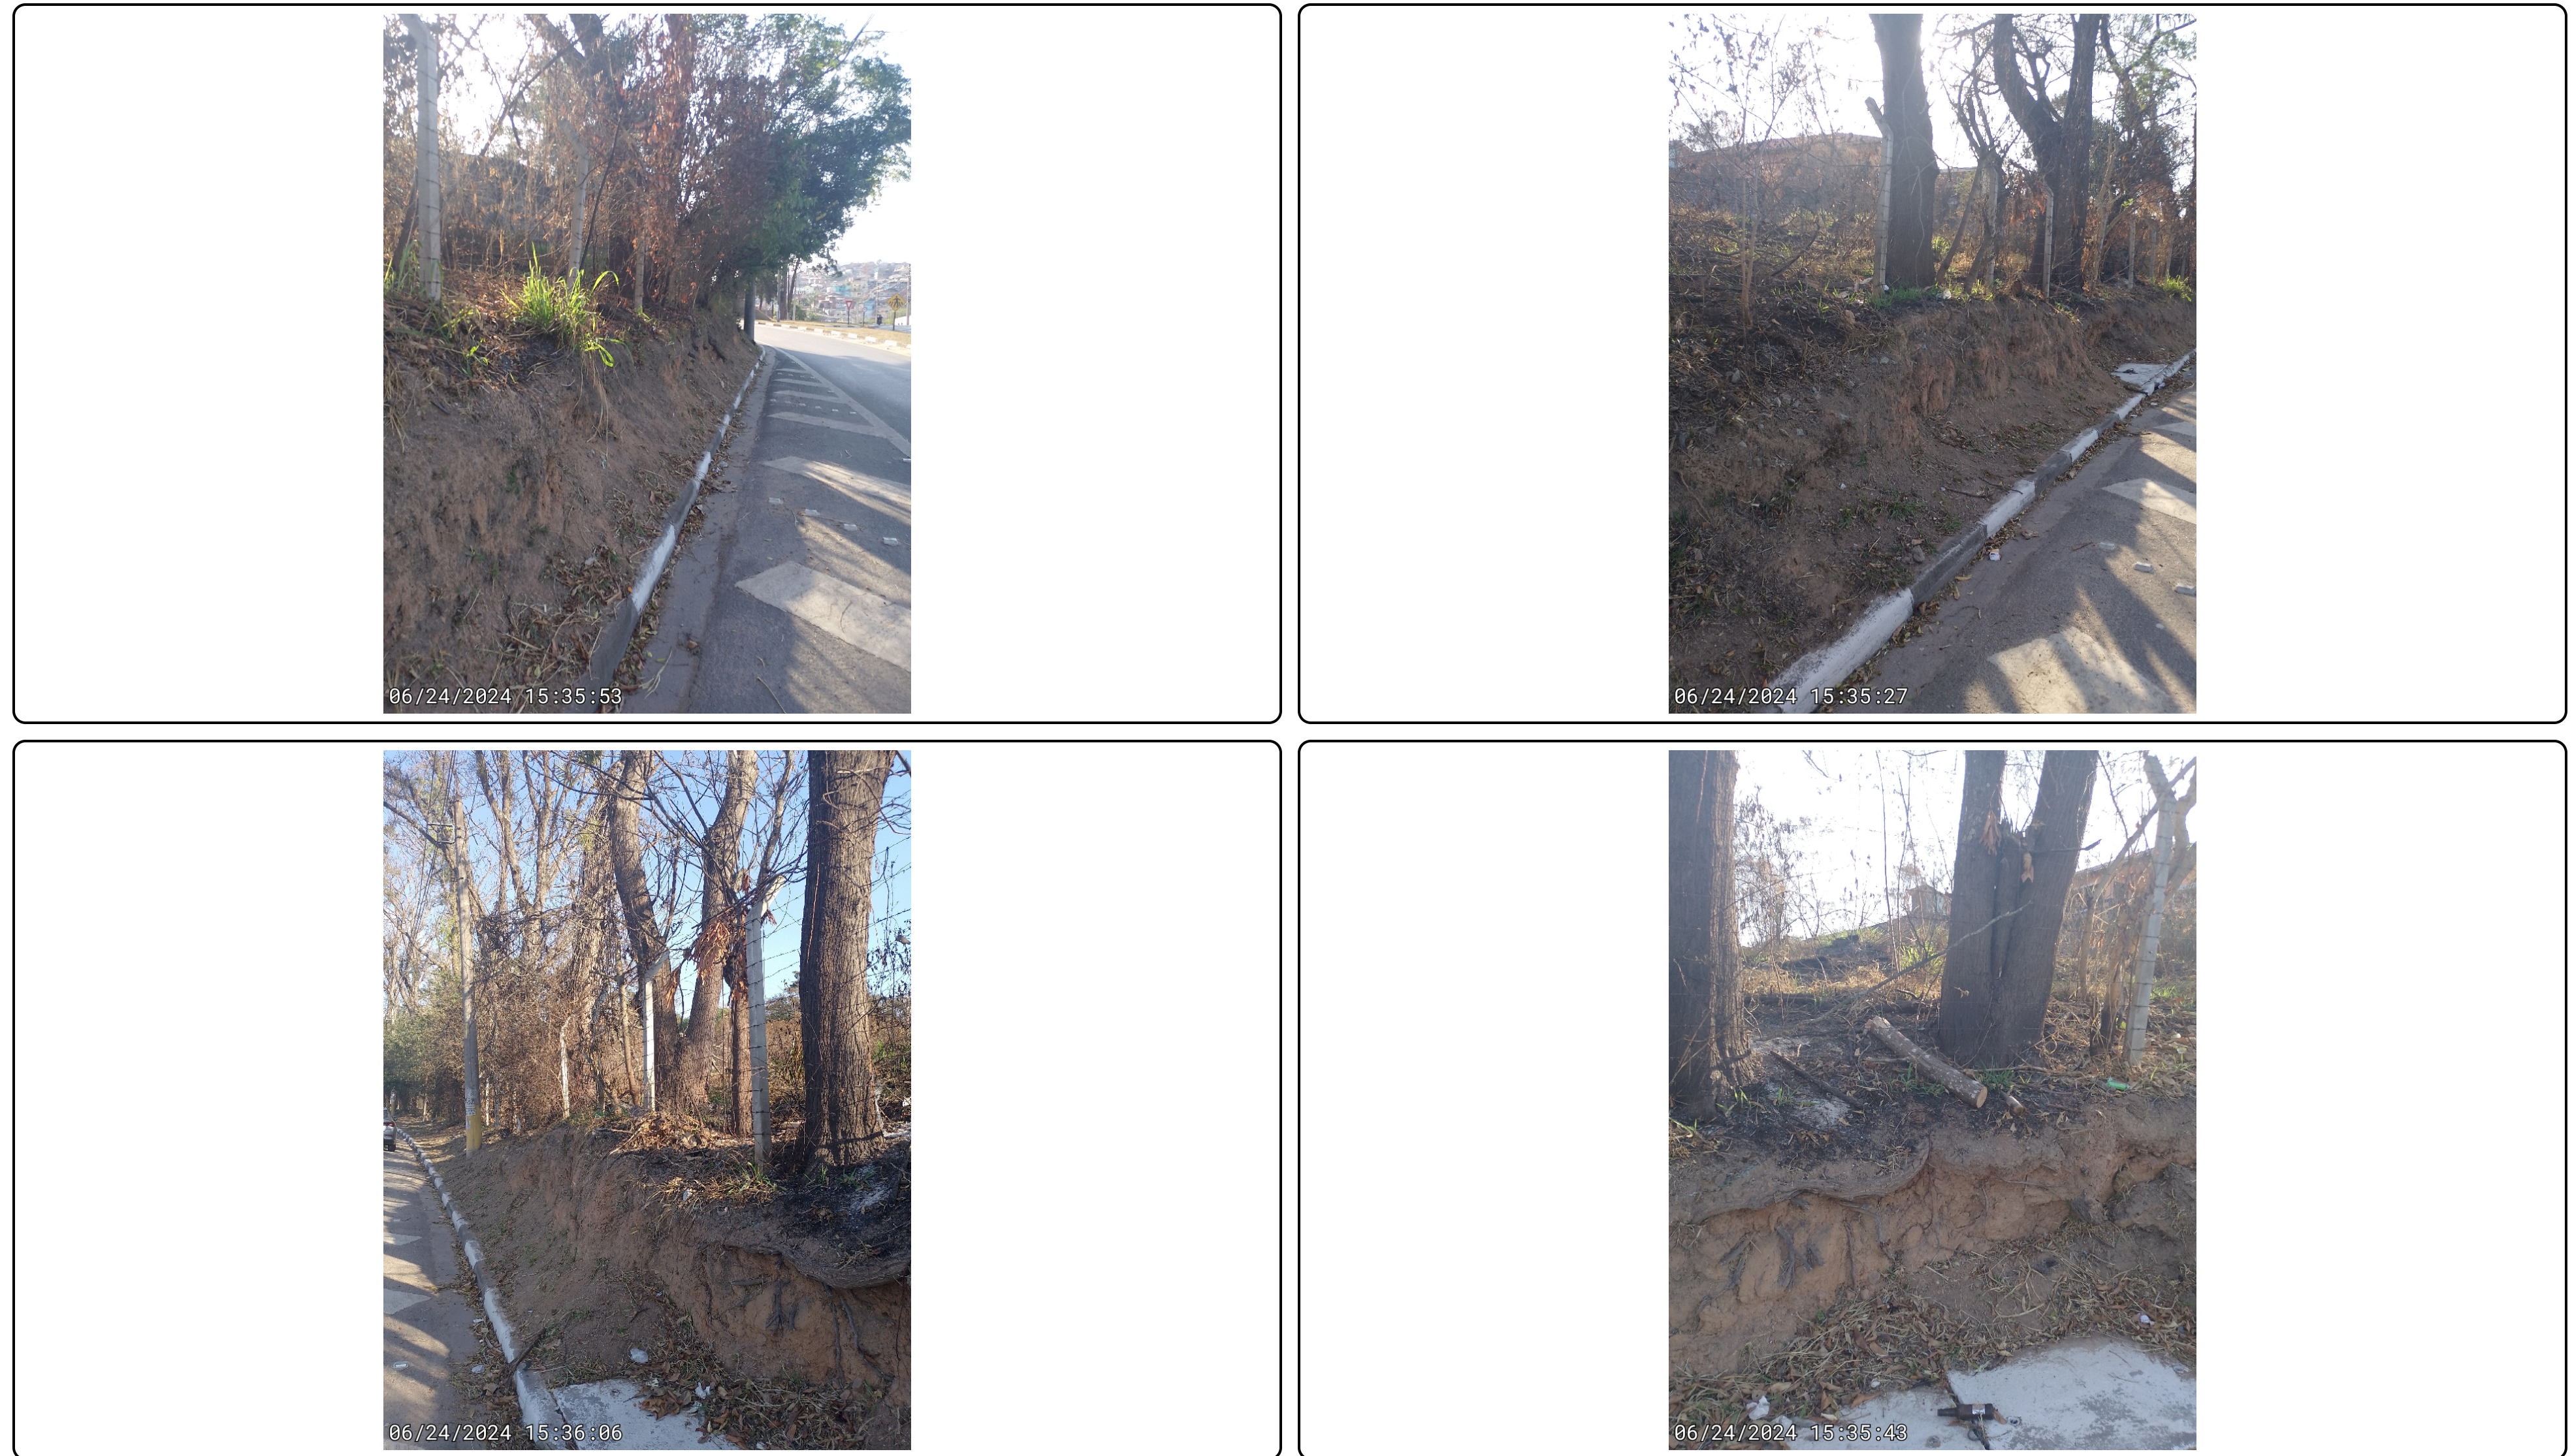
Registro Fotográfico do Passivo

Rodovia: SP029					
Código do Passivo: SP-029-39+995-PS-ER					
Localização do Passivo					
Quilometragem: 39+995		Município: Cotia		Estado: SP	
Coordenadas:	303267 m E	7392387 m S	Fuso: 23 S	Datum: WGS-84	Pista: S
Data: 6/24/2024		Total de Eventos: 1			
Causa Geradora: Rodovia					
Local do Passivo: Talude de Corte					
Centro de Custo: Até 5º ano de concessão					
Tipologia de Passivo: Processo Erosivo (ER)					
Gravidade da Situação					
Em relação à Rodovia: Evolução Pode Oferecer Perigo		Em relação ao Meio Ambiente: Sem Risco Aparente			
Dimensão da Ocorrência					
Comprimento (m): 30		Largura (m):		Profundidade/Altura (m): 1	
Número:		Volume (m³):

Observações Relevantes: Possível queda de árvore

Diretrizes - Técnicas para Recuperação/Remediação: Estabilização

1,7

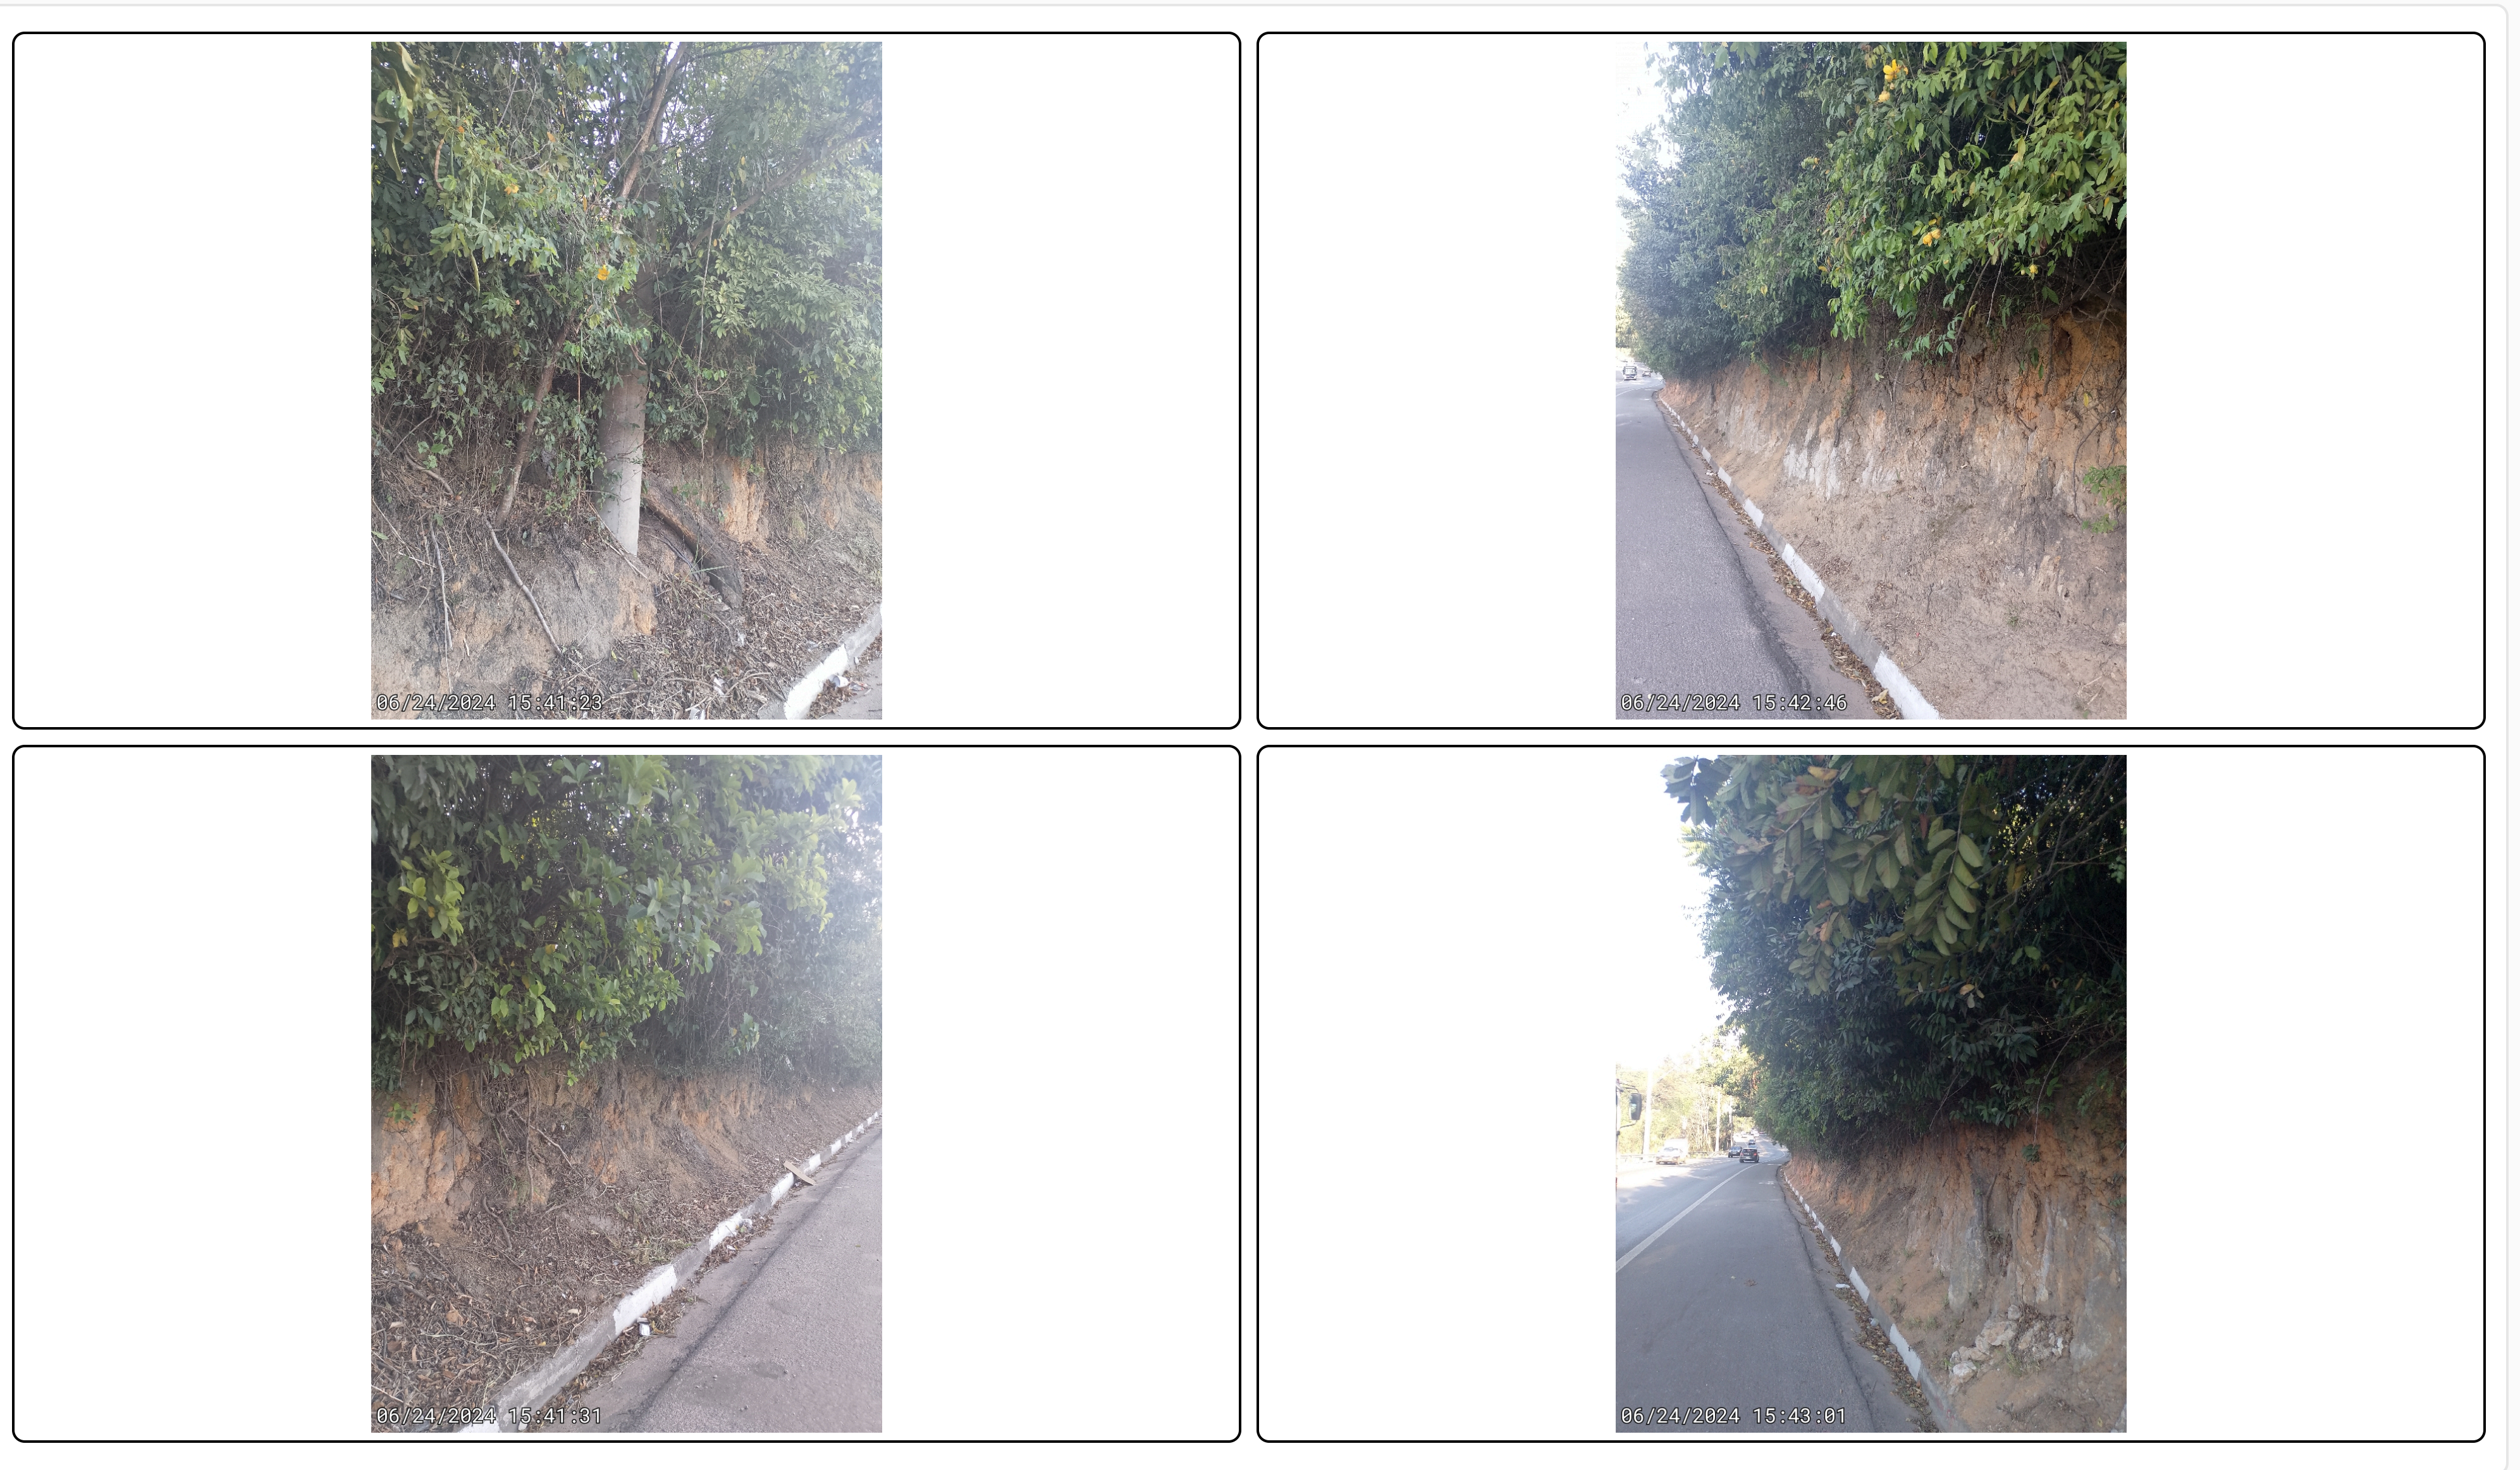
Registro Fotográfico do Passivo

Rodovia: SP029					
Código do Passivo: SP-029-40+135-PS-ER					
Localização do Passivo					
Quilometragem: 40+135		Município: Cotia		Estado: SP	
Coordenadas: 303353 m E		7392265 m S		Fuso: 23 S	Datum: WGS-84
Pista: S					
Data: 6/24/2024		Total de Eventos: 1			
Causa Geradora: Rodovia					
Local do Passivo: Talude de Corte					
Centro de Custo: Até 5º ano de concessão					
Tipologia de Passivo: Processo Erosivo (ER)					
Gravidade da Situação					
Em relação à Rodovia: Evolução Pode Oferecer Perigo		Em relação ao Meio Ambiente: Não Emergencial			
Dimensão da Ocorrência					
Comprimento (m): 120		Largura (m):		Profundidade/Altura (m): 2	
Número:		Volume (m³):

Observações Relevantes: Possível queda de poste de energia

Diretrizes - Técnicas para Recuperação/Remediação: Estabilização

Projeto-Tipo:
1,2,6
