APÊNDICE B

**CONCESSÃO DOS SERVIÇOS PÚBLICOS DE AMPLIAÇÃO, OPERAÇÃO, CONSERVAÇÃO, MANUTENÇÃO E REALIZAÇÃO DOS INVESTIMENTOS NECESSÁRIOS PARA A
EXPLORAÇÃO DO SISTEMA RODOVIÁRIO DENOMINADO LOTE NOVA RAPOSO**

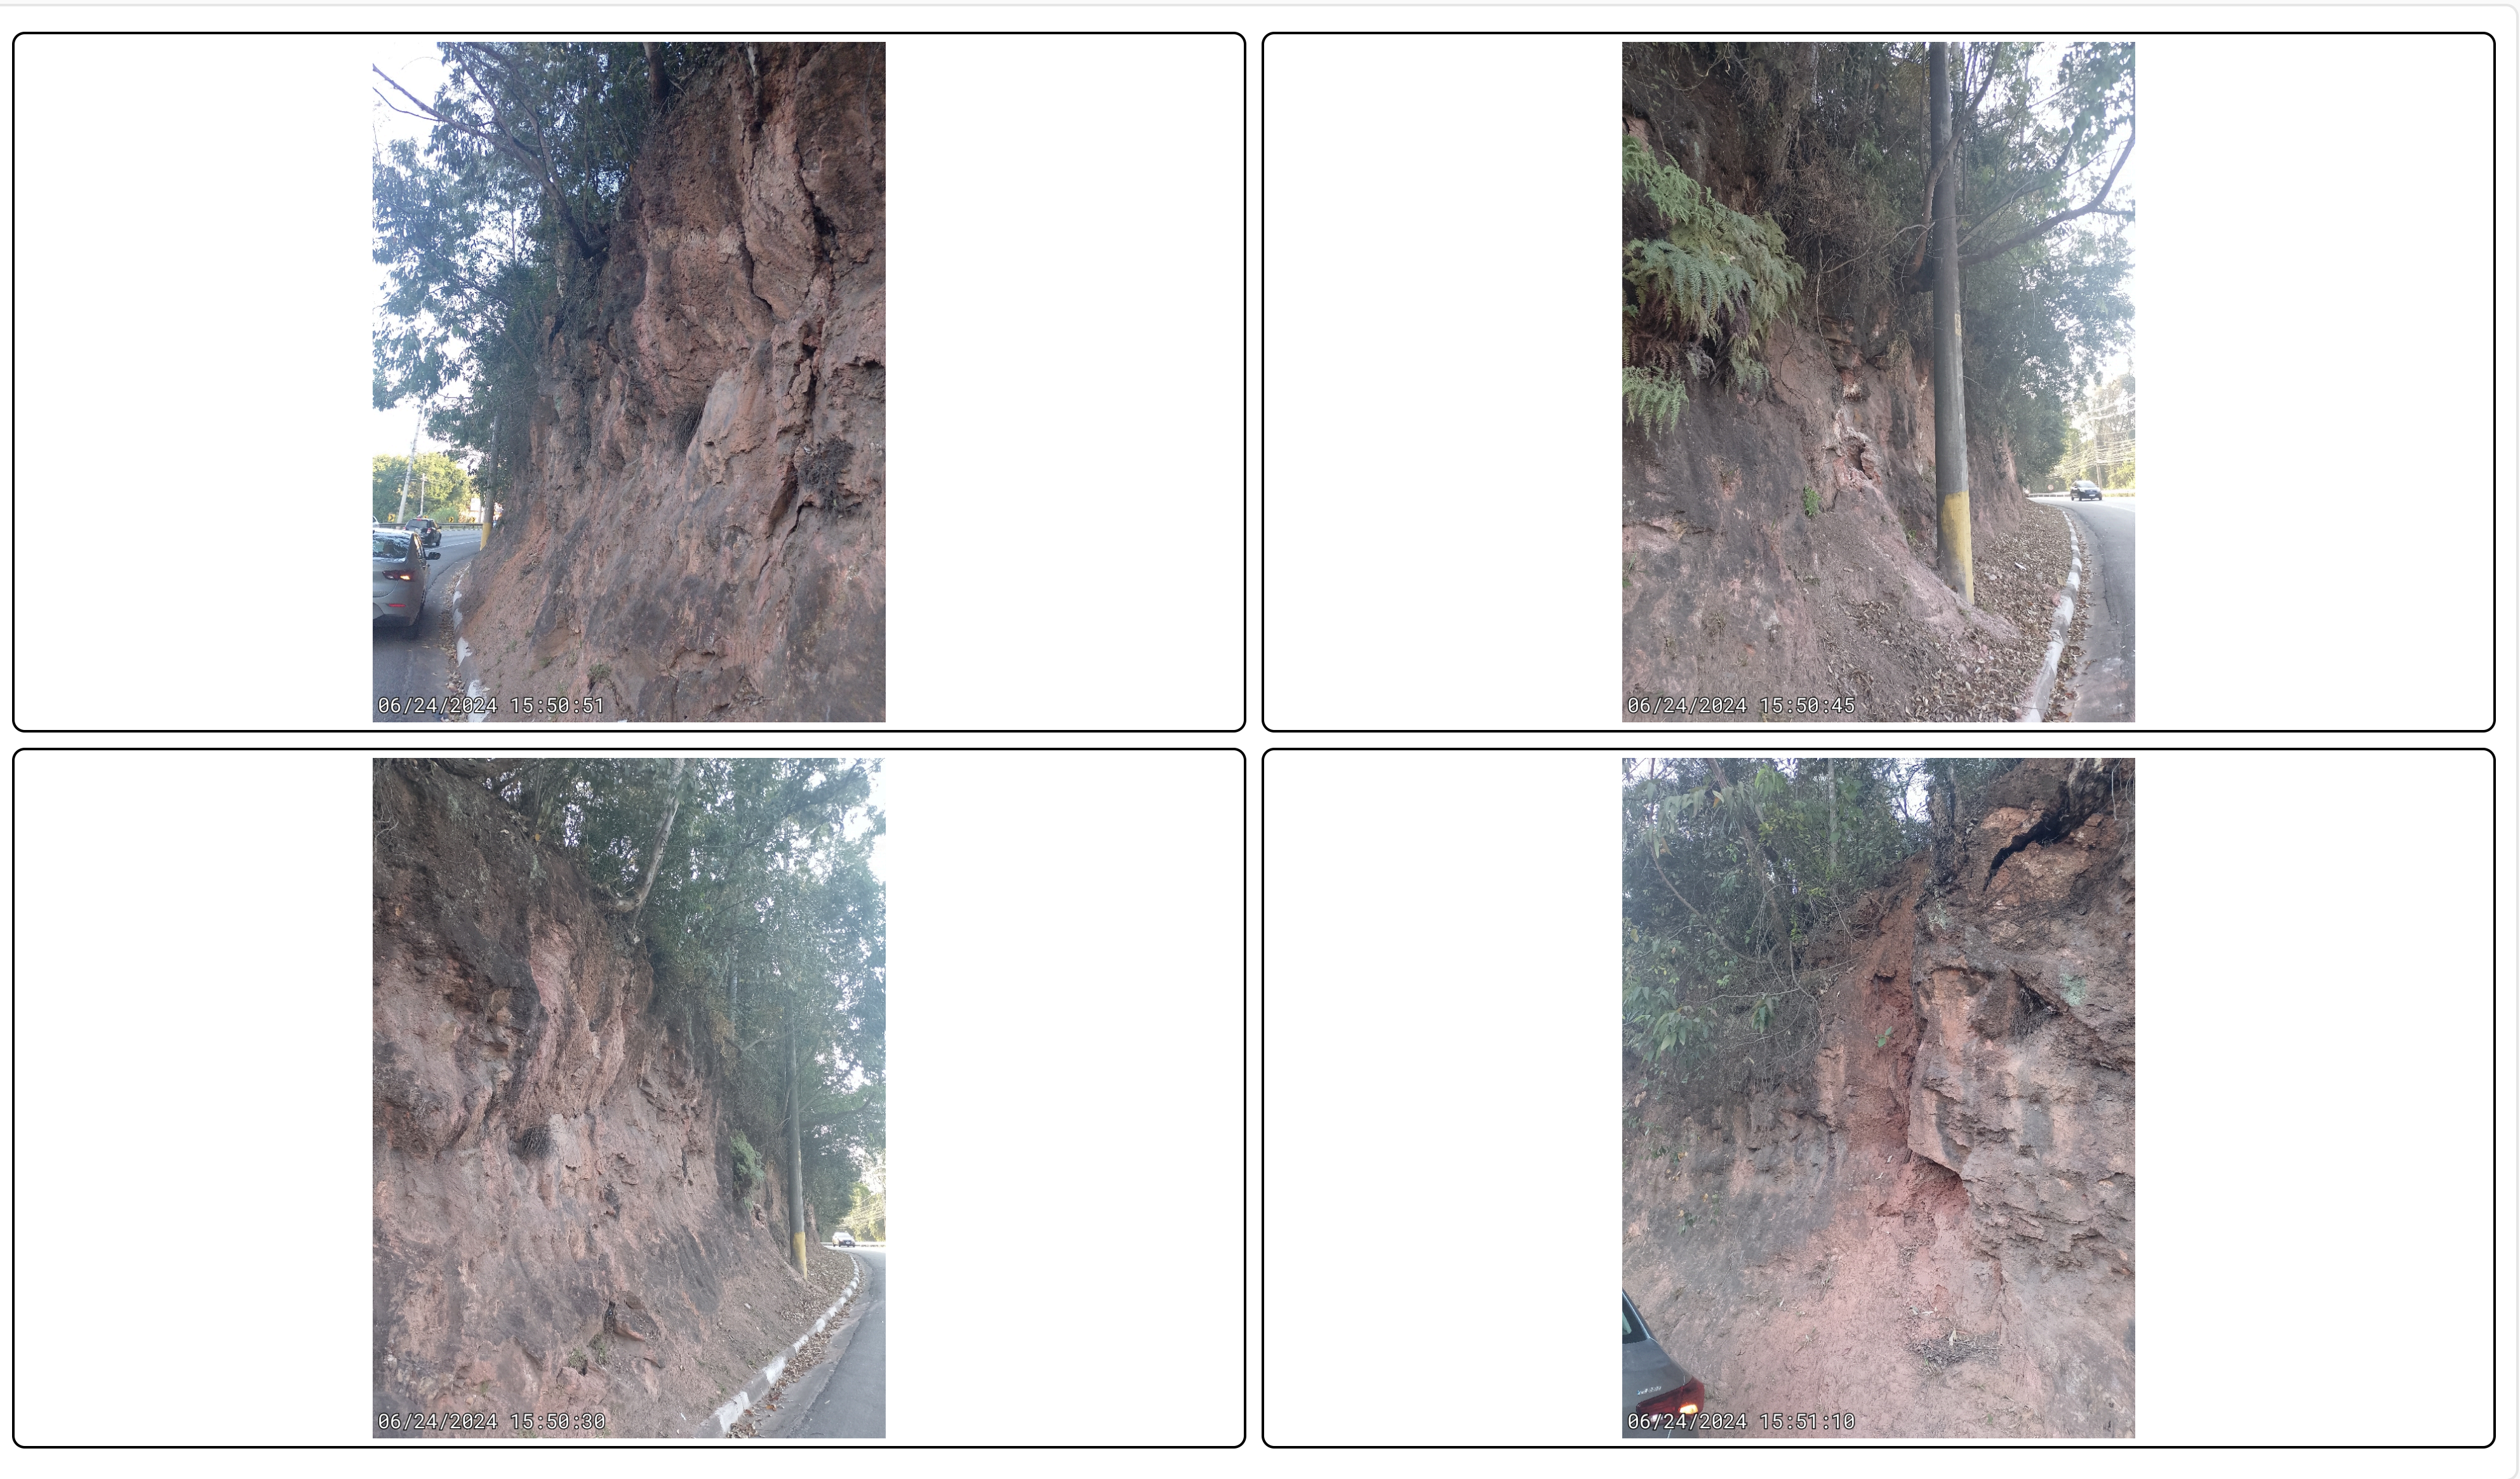
Registro Fotográfico do Passivo

Rodovia: SP029					
Código do Passivo: SP-029-40+425-PS-ER					
Localização do Passivo					
Quilometragem: 40+425		Município: Cotia		Estado: SP	
Coordenadas:	303525 m E	7392023 m S	Fuso: 23 S	Datum: WGS-84	Pista: S
Data: 6/24/2024		Total de Eventos: 1			
Causa Geradora: Rodovia					
Local do Passivo: Talude de Corte					
Centro de Custo: 1º ano de concessão					
Tipologia de Passivo: Processo Erosivo (ER)					
Gravidade da Situação					
Em relação à Rodovia: Oferece Perigo		Em relação ao Meio Ambiente: Emergencial			
Dimensão da Ocorrência					
Comprimento (m): 140		Largura (m):		Profundidade/Altura (m): 4	
Número:		Volume (m³):

Observações Relevantes: Possível queda de árvores e poste

Diretrizes - Técnicas para Recuperação/Remediação: Estabilização

Projeto-Tipo:
1,11

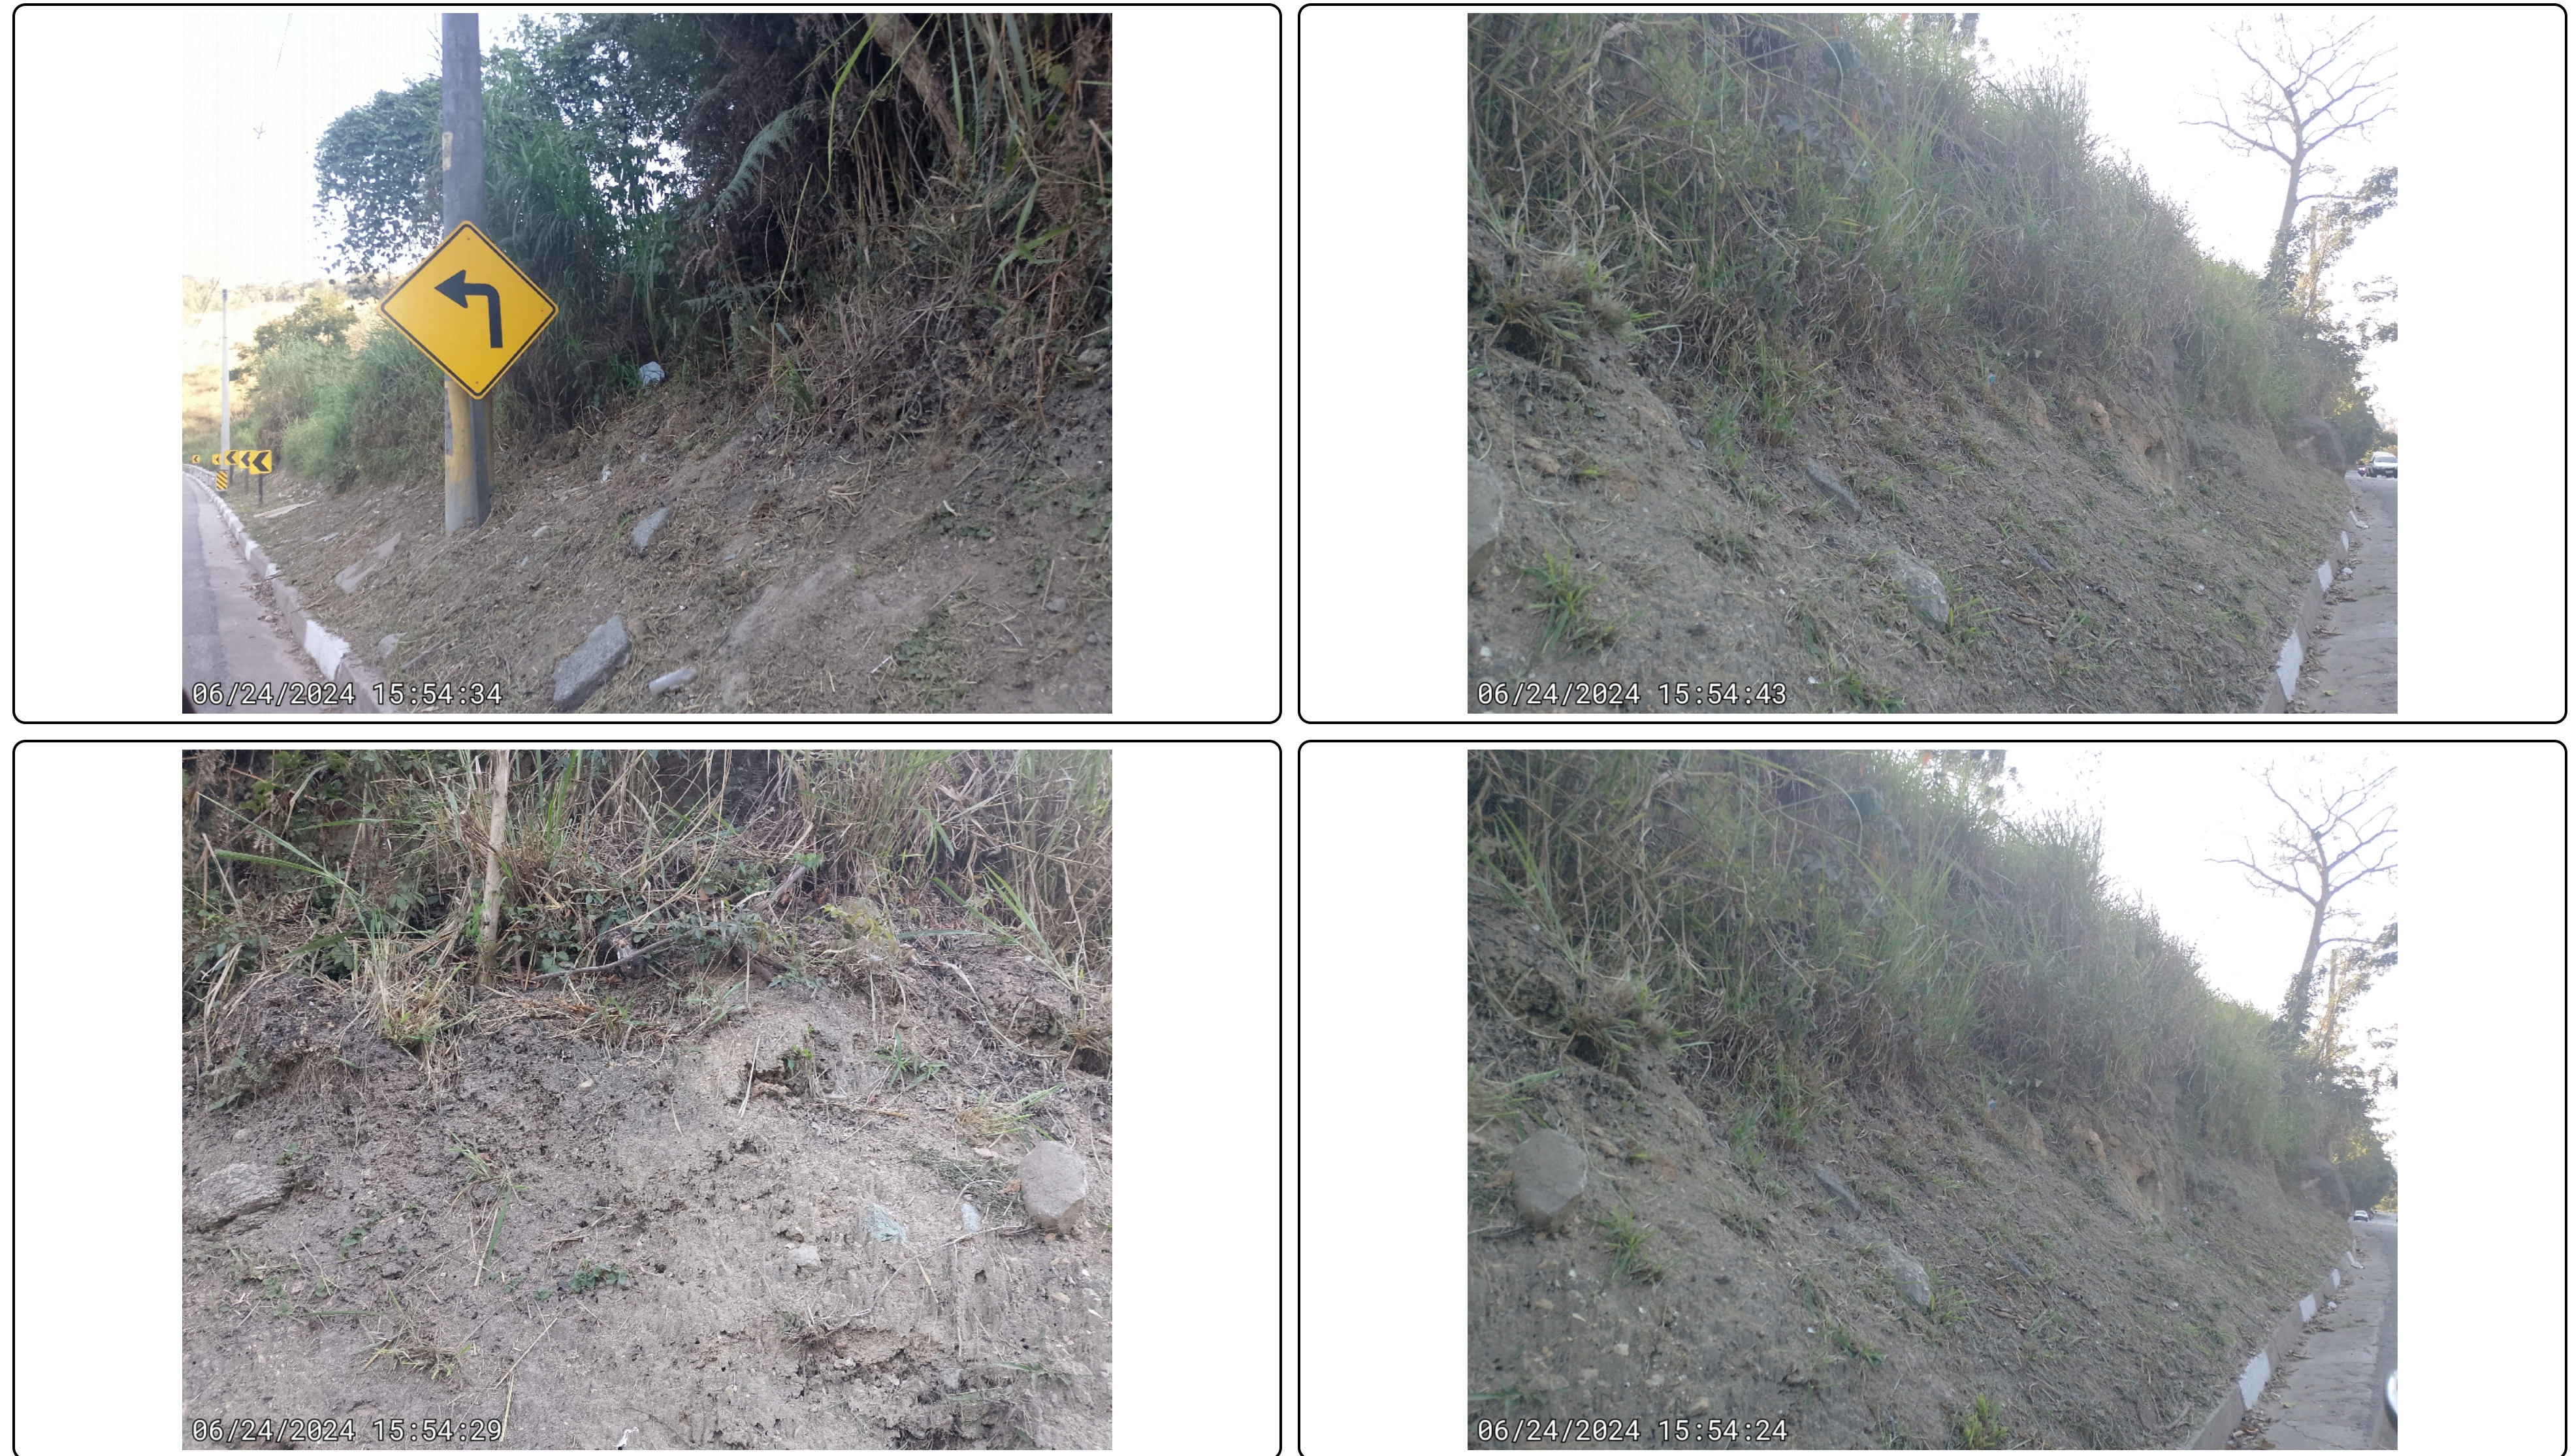
Registro Fotográfico do Passivo

Rodovia: SP029					
Código do Passivo: SP-029-40+685-PS-ER					
Localização do Passivo					
Quilometragem: 40+685		Município: Cotia		Estado: SP	
Coordenadas: 303549 m E		7391765 m S		Fuso: 23 S	Datum: WGS-84
Pista: S					
Data: 6/24/2024			Total de Eventos: 1		
Causa Geradora: Rodovia					
Local do Passivo: Talude de Corte					
Centro de Custo: Até 5º ano de concessão					
Tipologia de Passivo: Processo Erosivo (ER)					
Gravidade da Situação					
Em relação à Rodovia: Evolução Pode Oferecer Perigo			Em relação ao Meio Ambiente: Sem Risco Aparente		
Dimensão da Ocorrência					
Comprimento (m): 100		Largura (m):		Profundidade/Altura (m): 1	
Número:		Volume (m³):

Diretrizes - Técnicas para Recuperação/Remediação: Estabilização

1,2,6

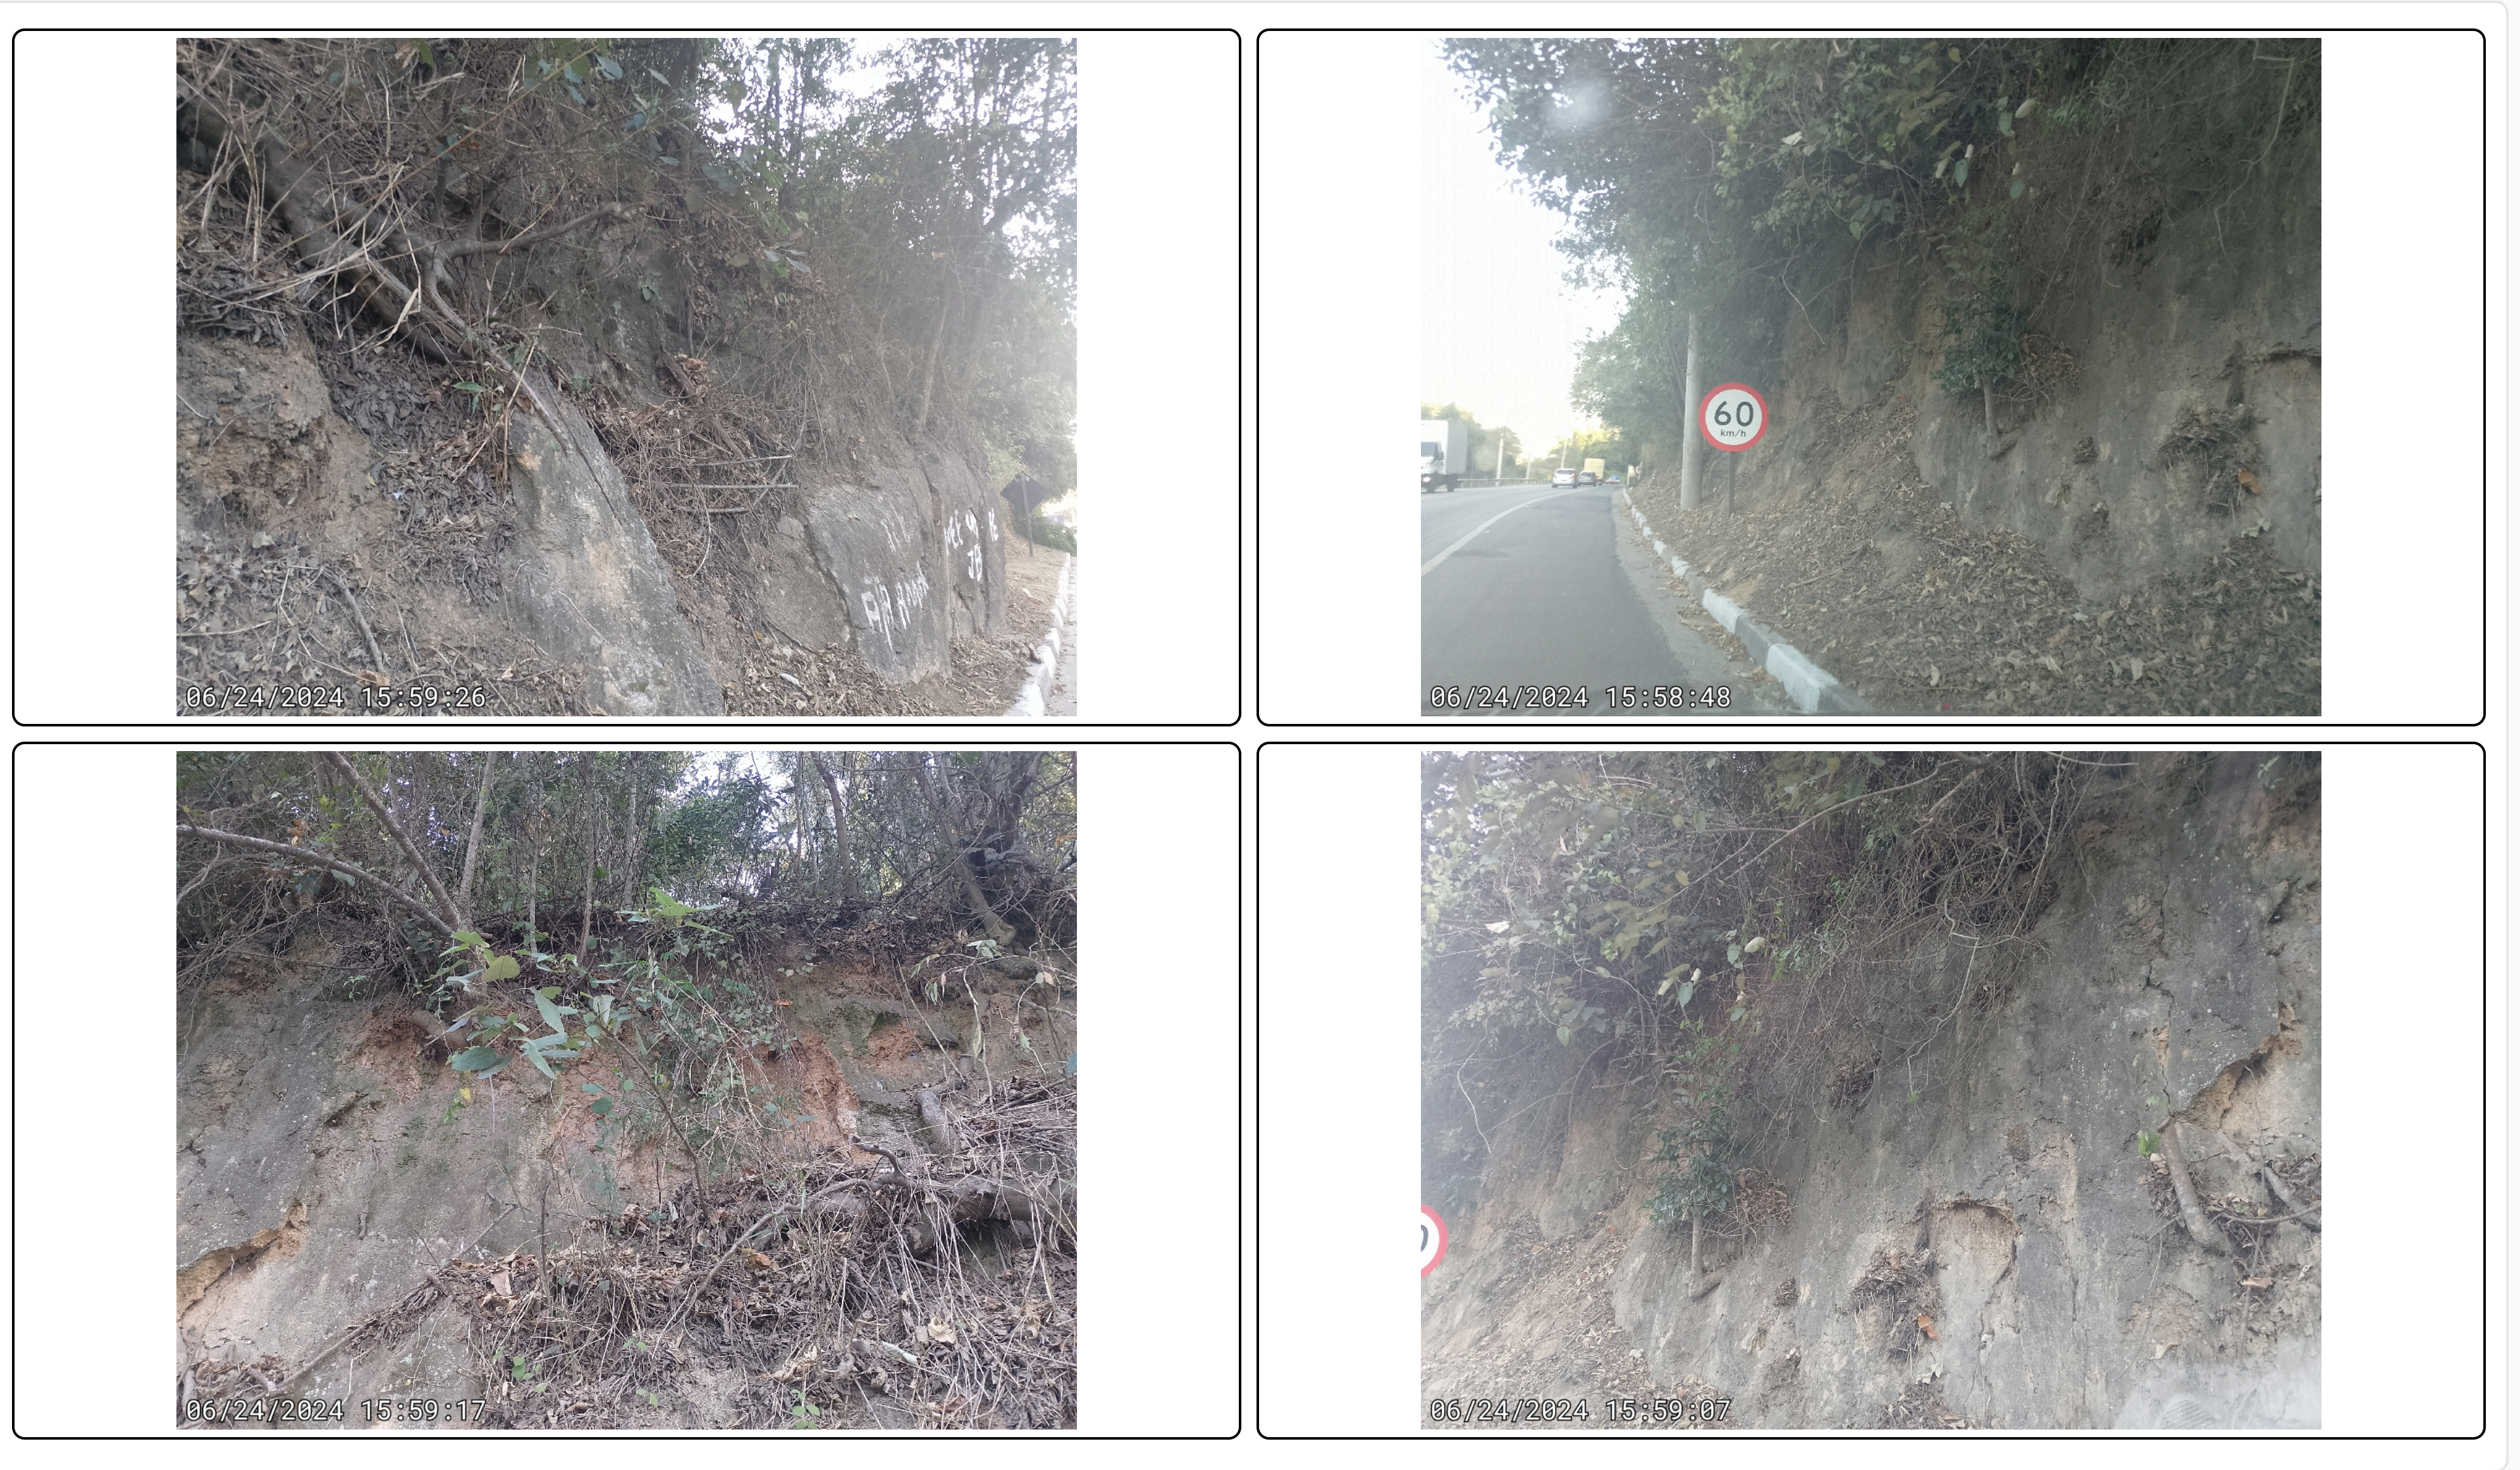
Registro Fotográfico do Passivo

Rodovia: SP029					
Código do Passivo: SP-029-40+985-PS-ER					
Localização do Passivo					
Quilometragem: 40+985		Município: Cotia		Estado: SP	
Coordenadas: 303716 m E		7391518 m S		Fuso: 23 S	Datum: WGS-84
				Pista: S	
Data: 6/24/2024		Total de Eventos: 1			
Causa Geradora: Rodovia					
Local do Passivo: Talude de Corte					
Centro de Custo: 1º ano de concessão					
Tipologia de Passivo: Processo Erosivo (ER)					
Gravidade da Situação					
Em relação à Rodovia: Oferece Perigo		Em relação ao Meio Ambiente: Emergencial			
Dimensão da Ocorrência					
Comprimento (m): 60		Largura (m):		Profundidade/Altura (m): 3	
Número:		Volume (m³):			
Observações Relevantes:					
Diretrizes - Técnicas para Recuperação/Remediação: Recomposição					
Projeto-Tipo:					
11

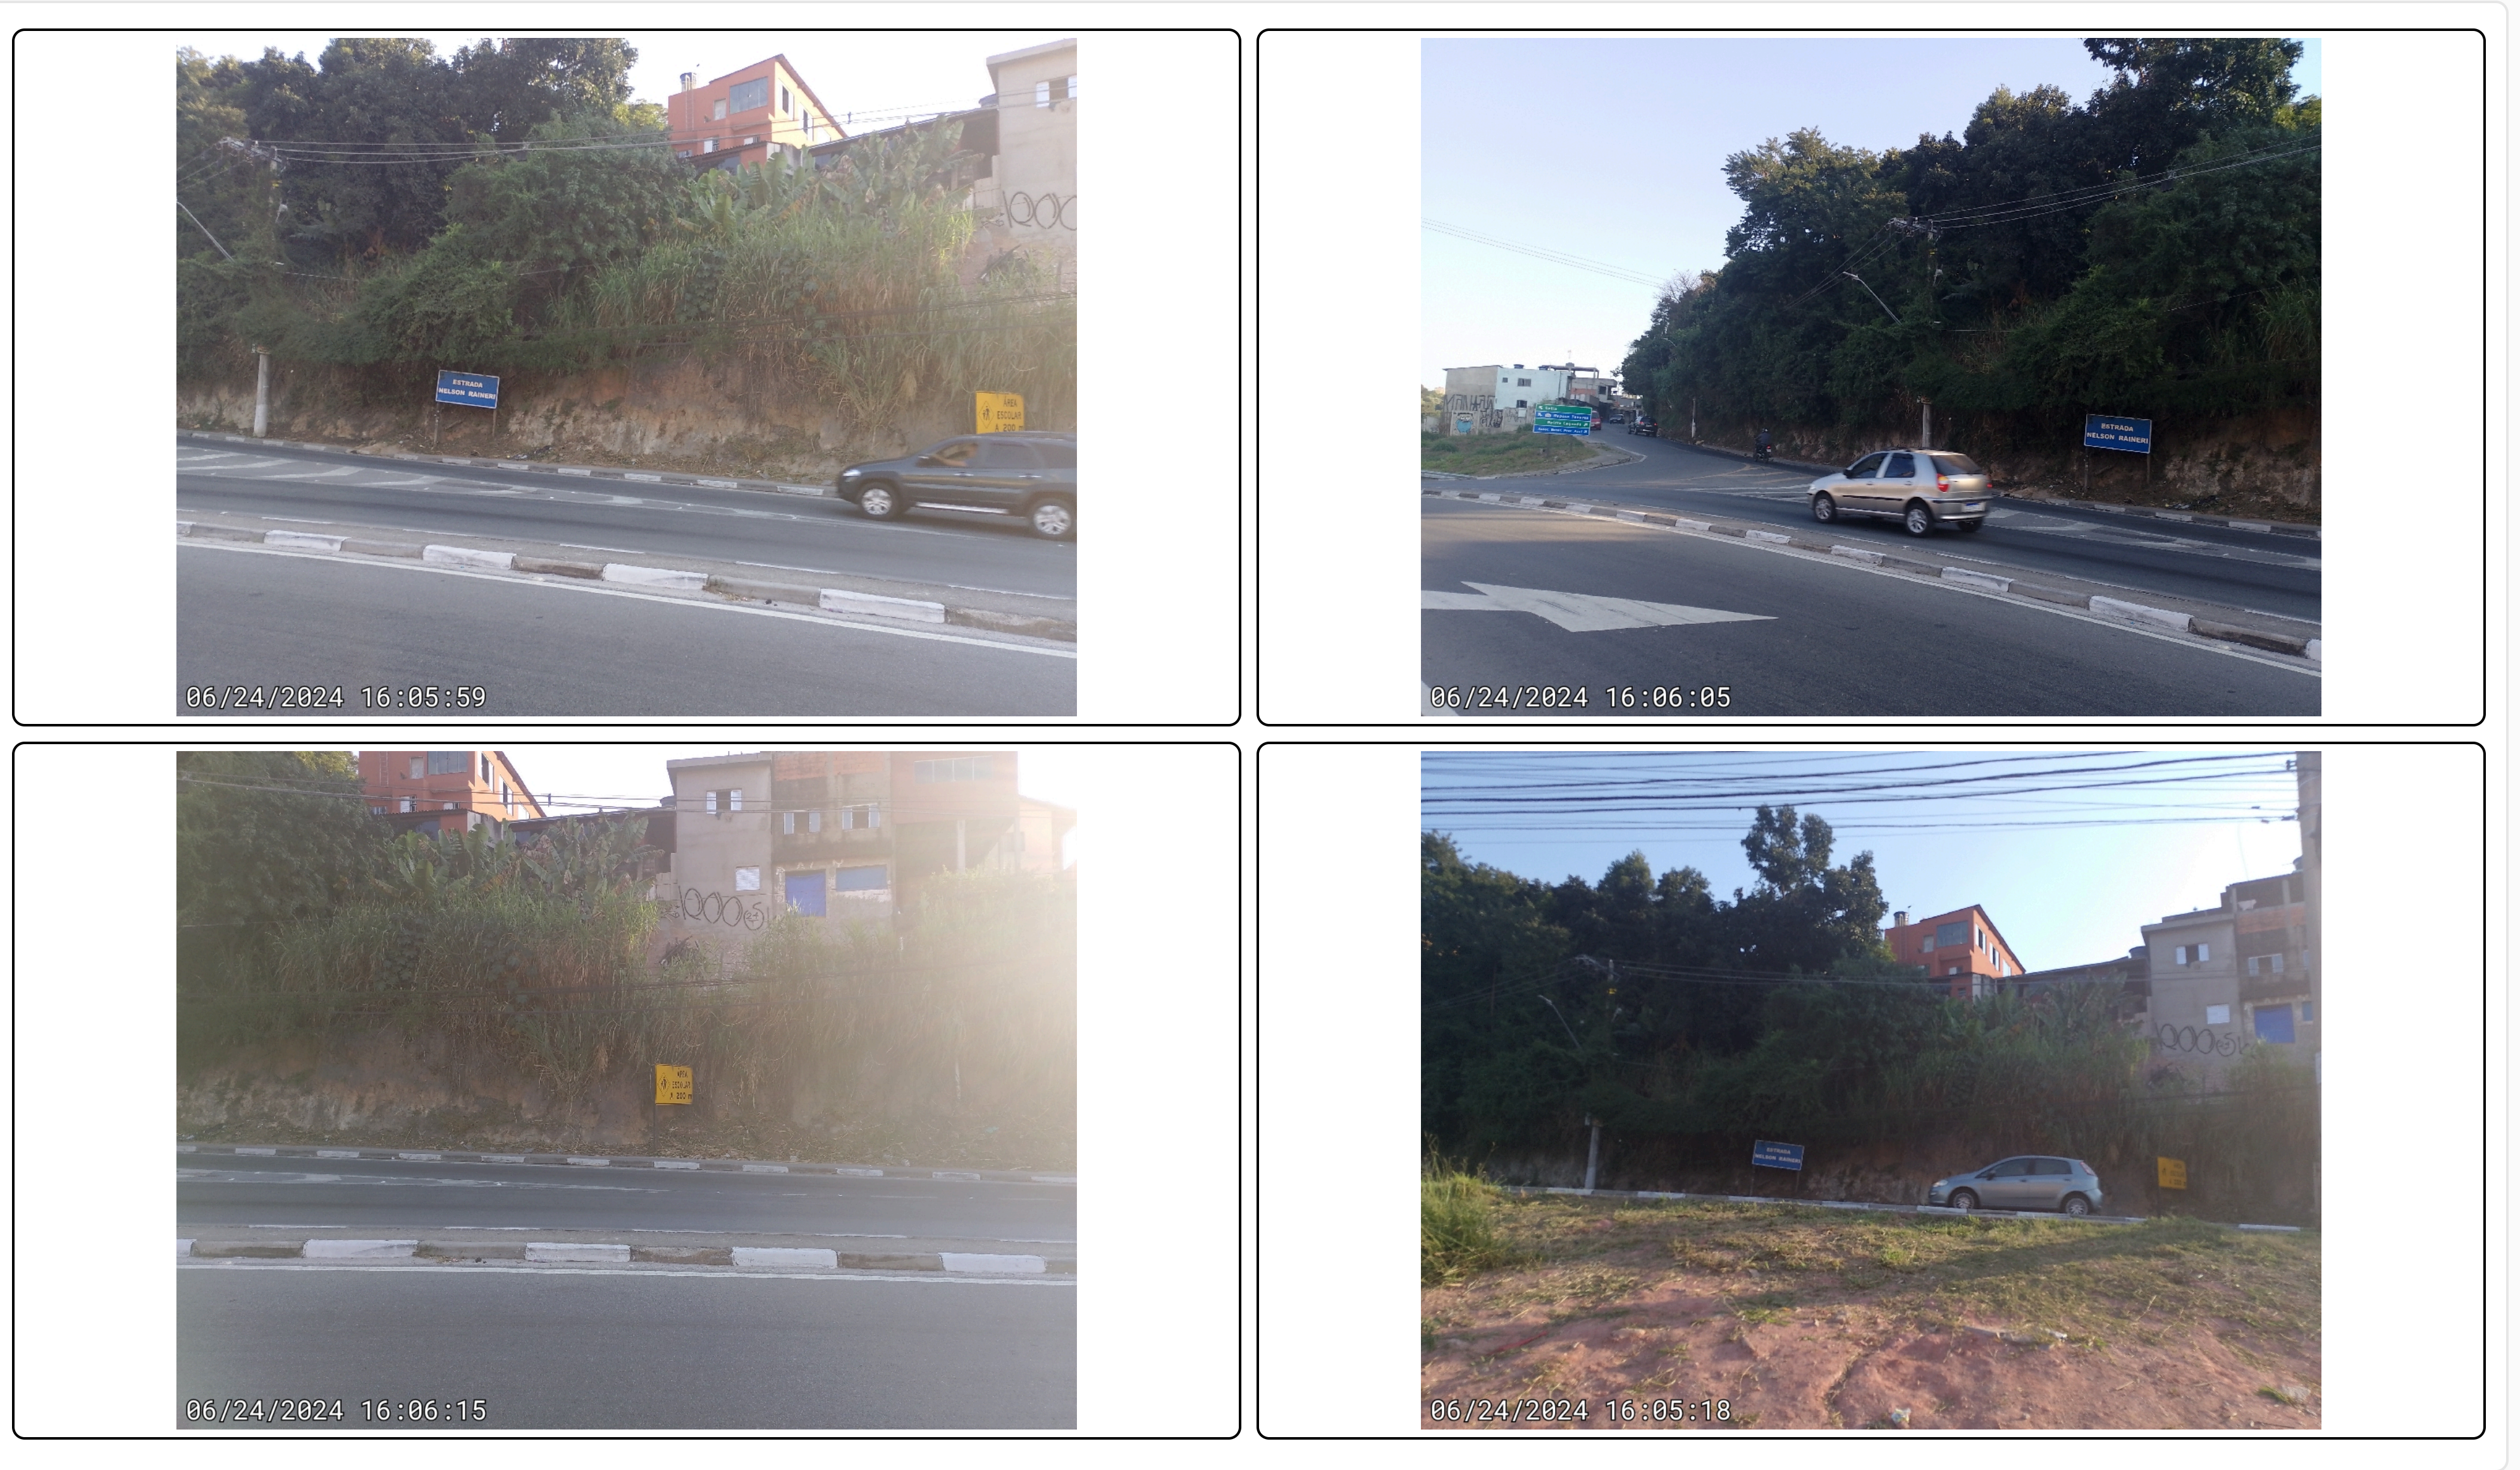
Registro Fotográfico do Passivo

Rodovia: SP029					
Código do Passivo: SP-029-41+485-PS-ER					
Localização do Passivo					
Quilometragem: 41+485		Município: Cotia		Estado: SP	
Coordenadas:	303762 m E	7391039 m S	Fuso: 23 S	Datum: WGS-84	Pista: S
Data: 6/24/2024		Total de Eventos: 1			
Causa Geradora: Rodovia					
Local do Passivo: Talude de Corte					
Centro de Custo: 1º ano de concessão					
Tipologia de Passivo: Processo Erosivo (ER)					
Gravidade da Situação					
Em relação à Rodovia: Oferece Perigo		Em relação ao Meio Ambiente: Emergencial			
Dimensão da Ocorrência					
Comprimento (m): 20		Largura (m):		Profundidade/Altura (m): 4	
Número:		Volume (m³):

Observações Relevantes: Possível queda de edificações

Diretrizes - Técnicas para Recuperação/Remediação: Recomposição

11

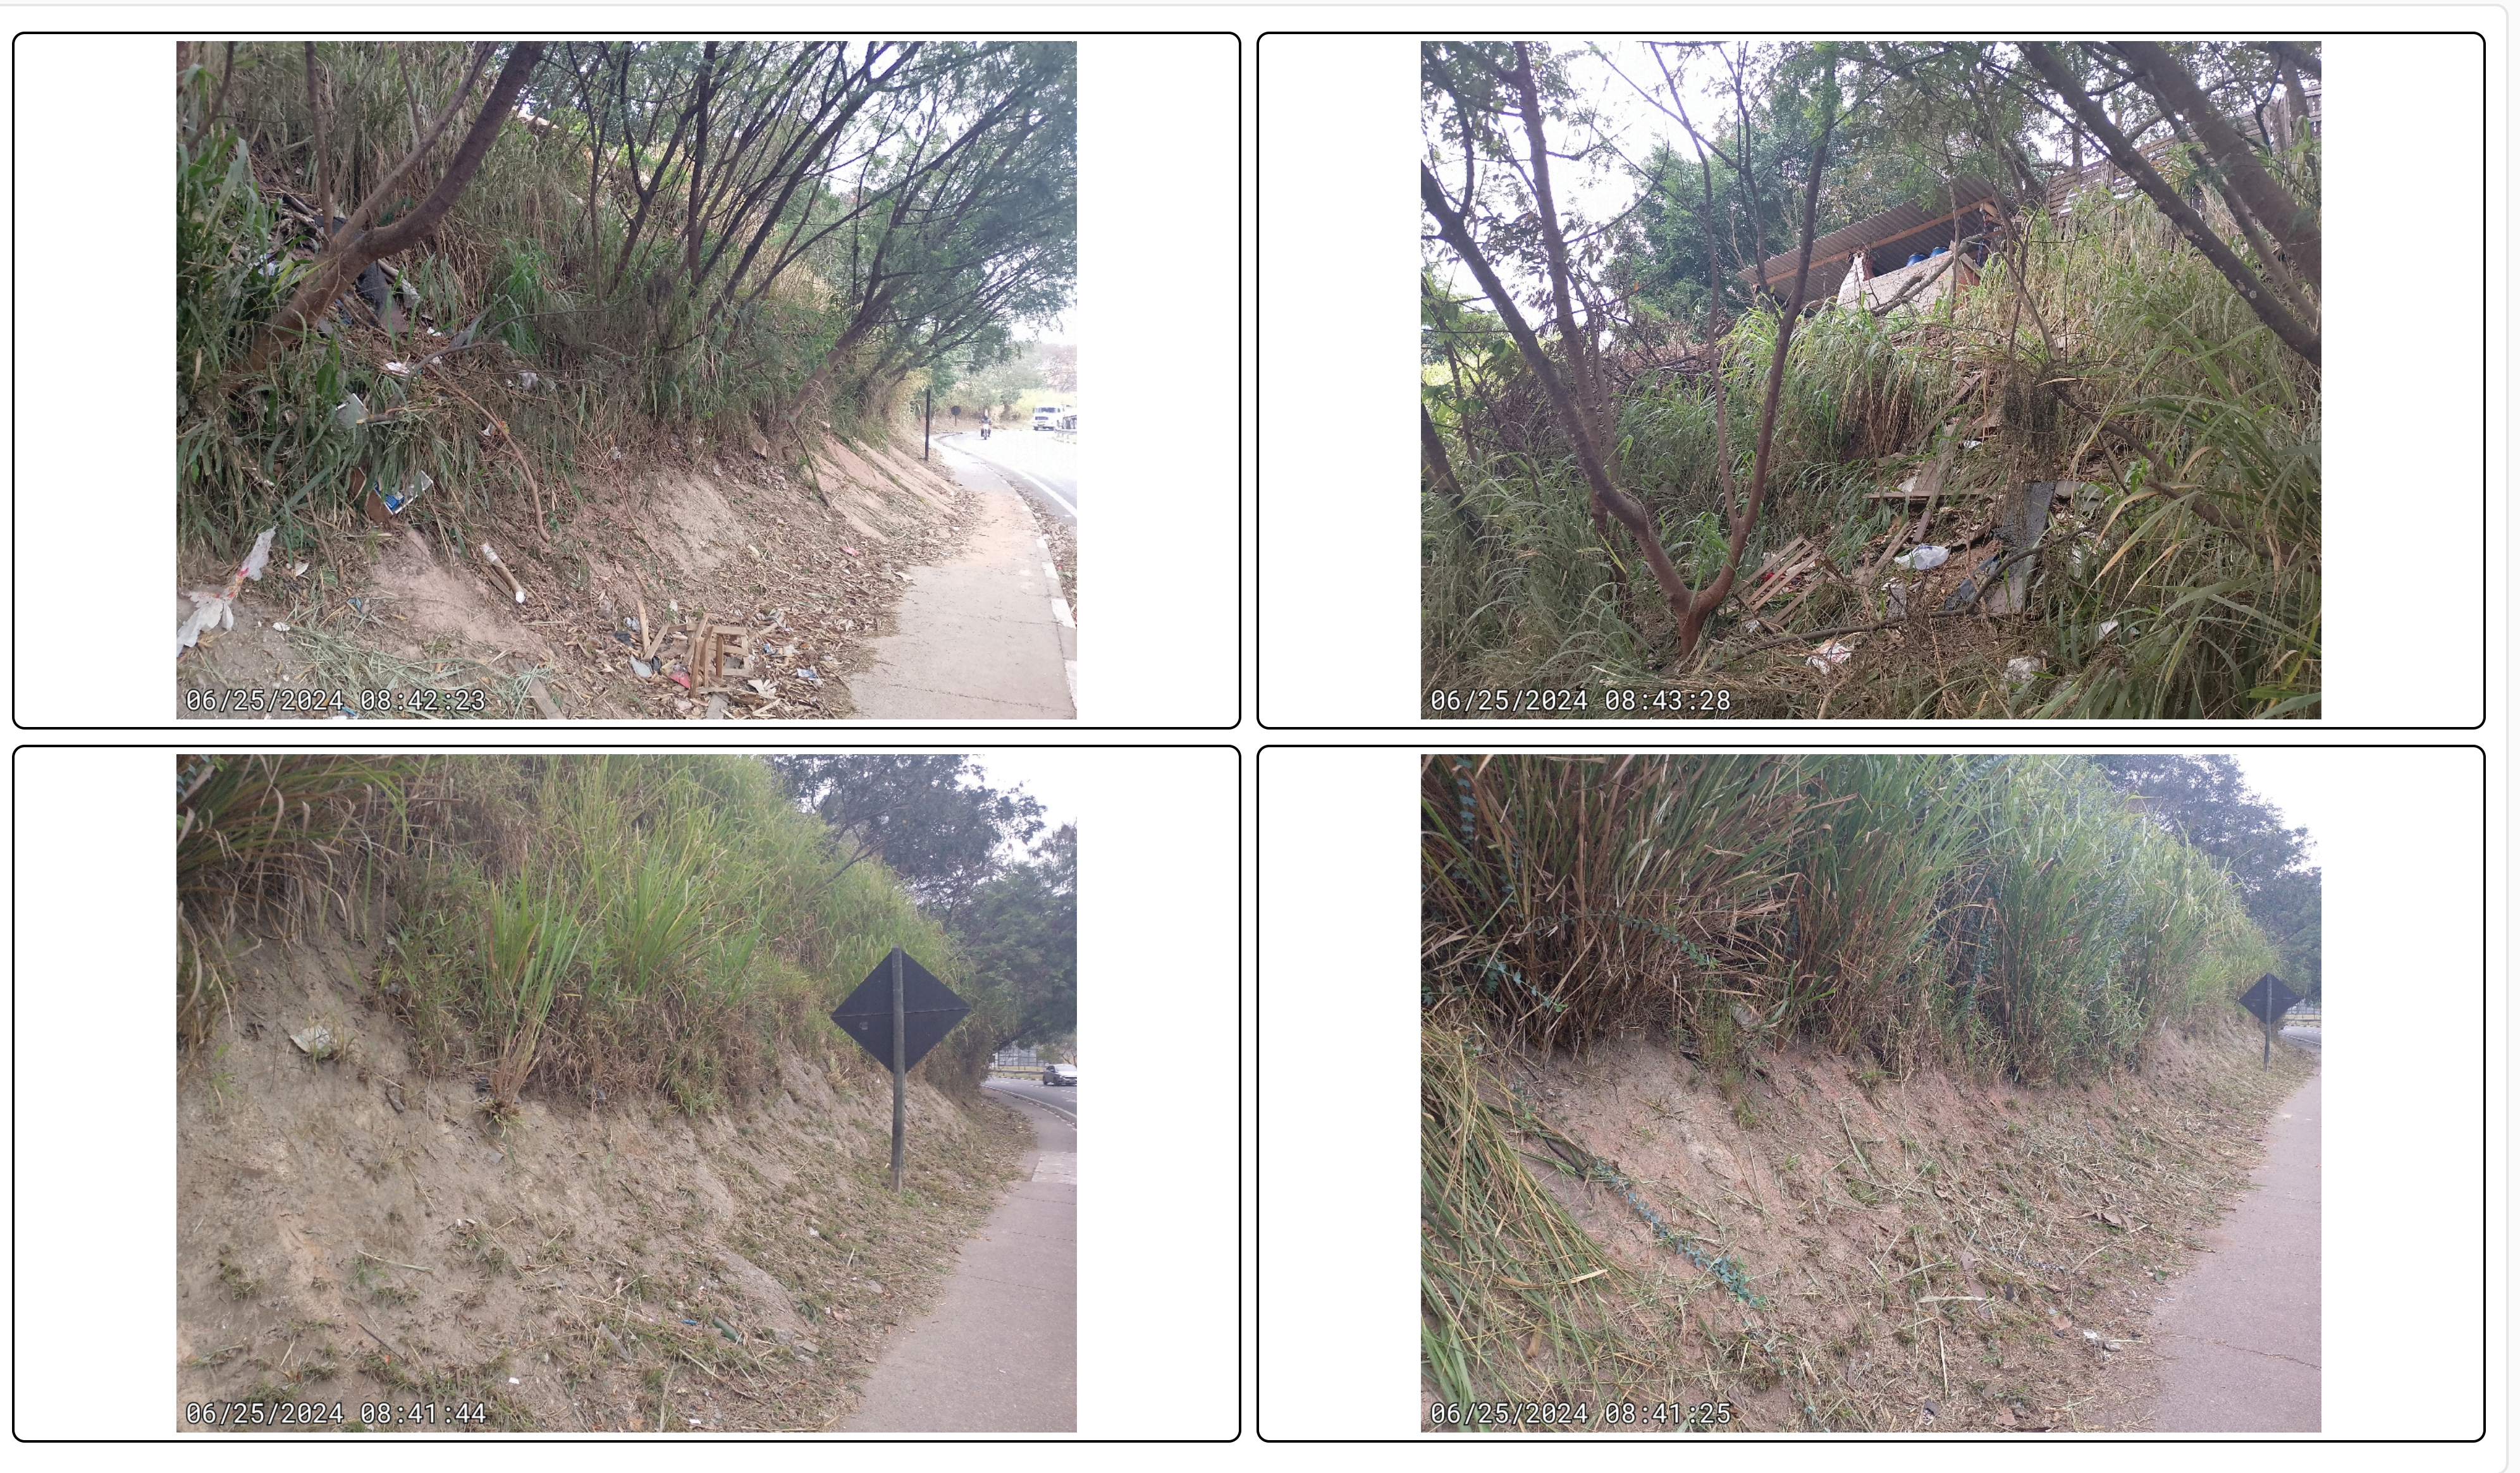
Registro Fotográfico do Passivo

Rodovia: SP029					
Código do Passivo: SP-029-41+710-PN-ER					
Localização do Passivo					
Quilometragem: 41+710		Município: Cotia		Estado: SP	
Coordenadas: 303943 m E		7390888 m S		Fuso: 23 S	Datum: WGS-84
				Pista: N	
Data: 6/25/2024		Total de Eventos: 1			
Causa Geradora: Rodovia					
Local do Passivo: Talude de Corte					
Centro de Custo: Até 5º ano de concessão					
Tipologia de Passivo: Processo Erosivo (ER)					
Gravidade da Situação					
Em relação à Rodovia: Evolução Pode Oferecer Perigo		Em relação ao Meio Ambiente: Sem Risco Aparente			
Dimensão da Ocorrência					
Comprimento (m): 150		Largura (m):		Profundidade/Altura (m): 4	
Número:		Volume (m³):

Observações Relevantes: Possível queda de árvores e construções. Presença de entulhos

Diretrizes - Técnicas para Recuperação/Remediação: Estabilização

Projeto-Tipo:
1,2,6
