APÊNDICE B

**CONCESSÃO DOS SERVIÇOS PÚBLICOS DE AMPLIAÇÃO, OPERAÇÃO, CONSERVAÇÃO, MANUTENÇÃO E REALIZAÇÃO DOS INVESTIMENTOS NECESSÁRIOS PARA A
EXPLORAÇÃO DO SISTEMA RODOVIÁRIO DENOMINADO LOTE NOVA RAPOSO**

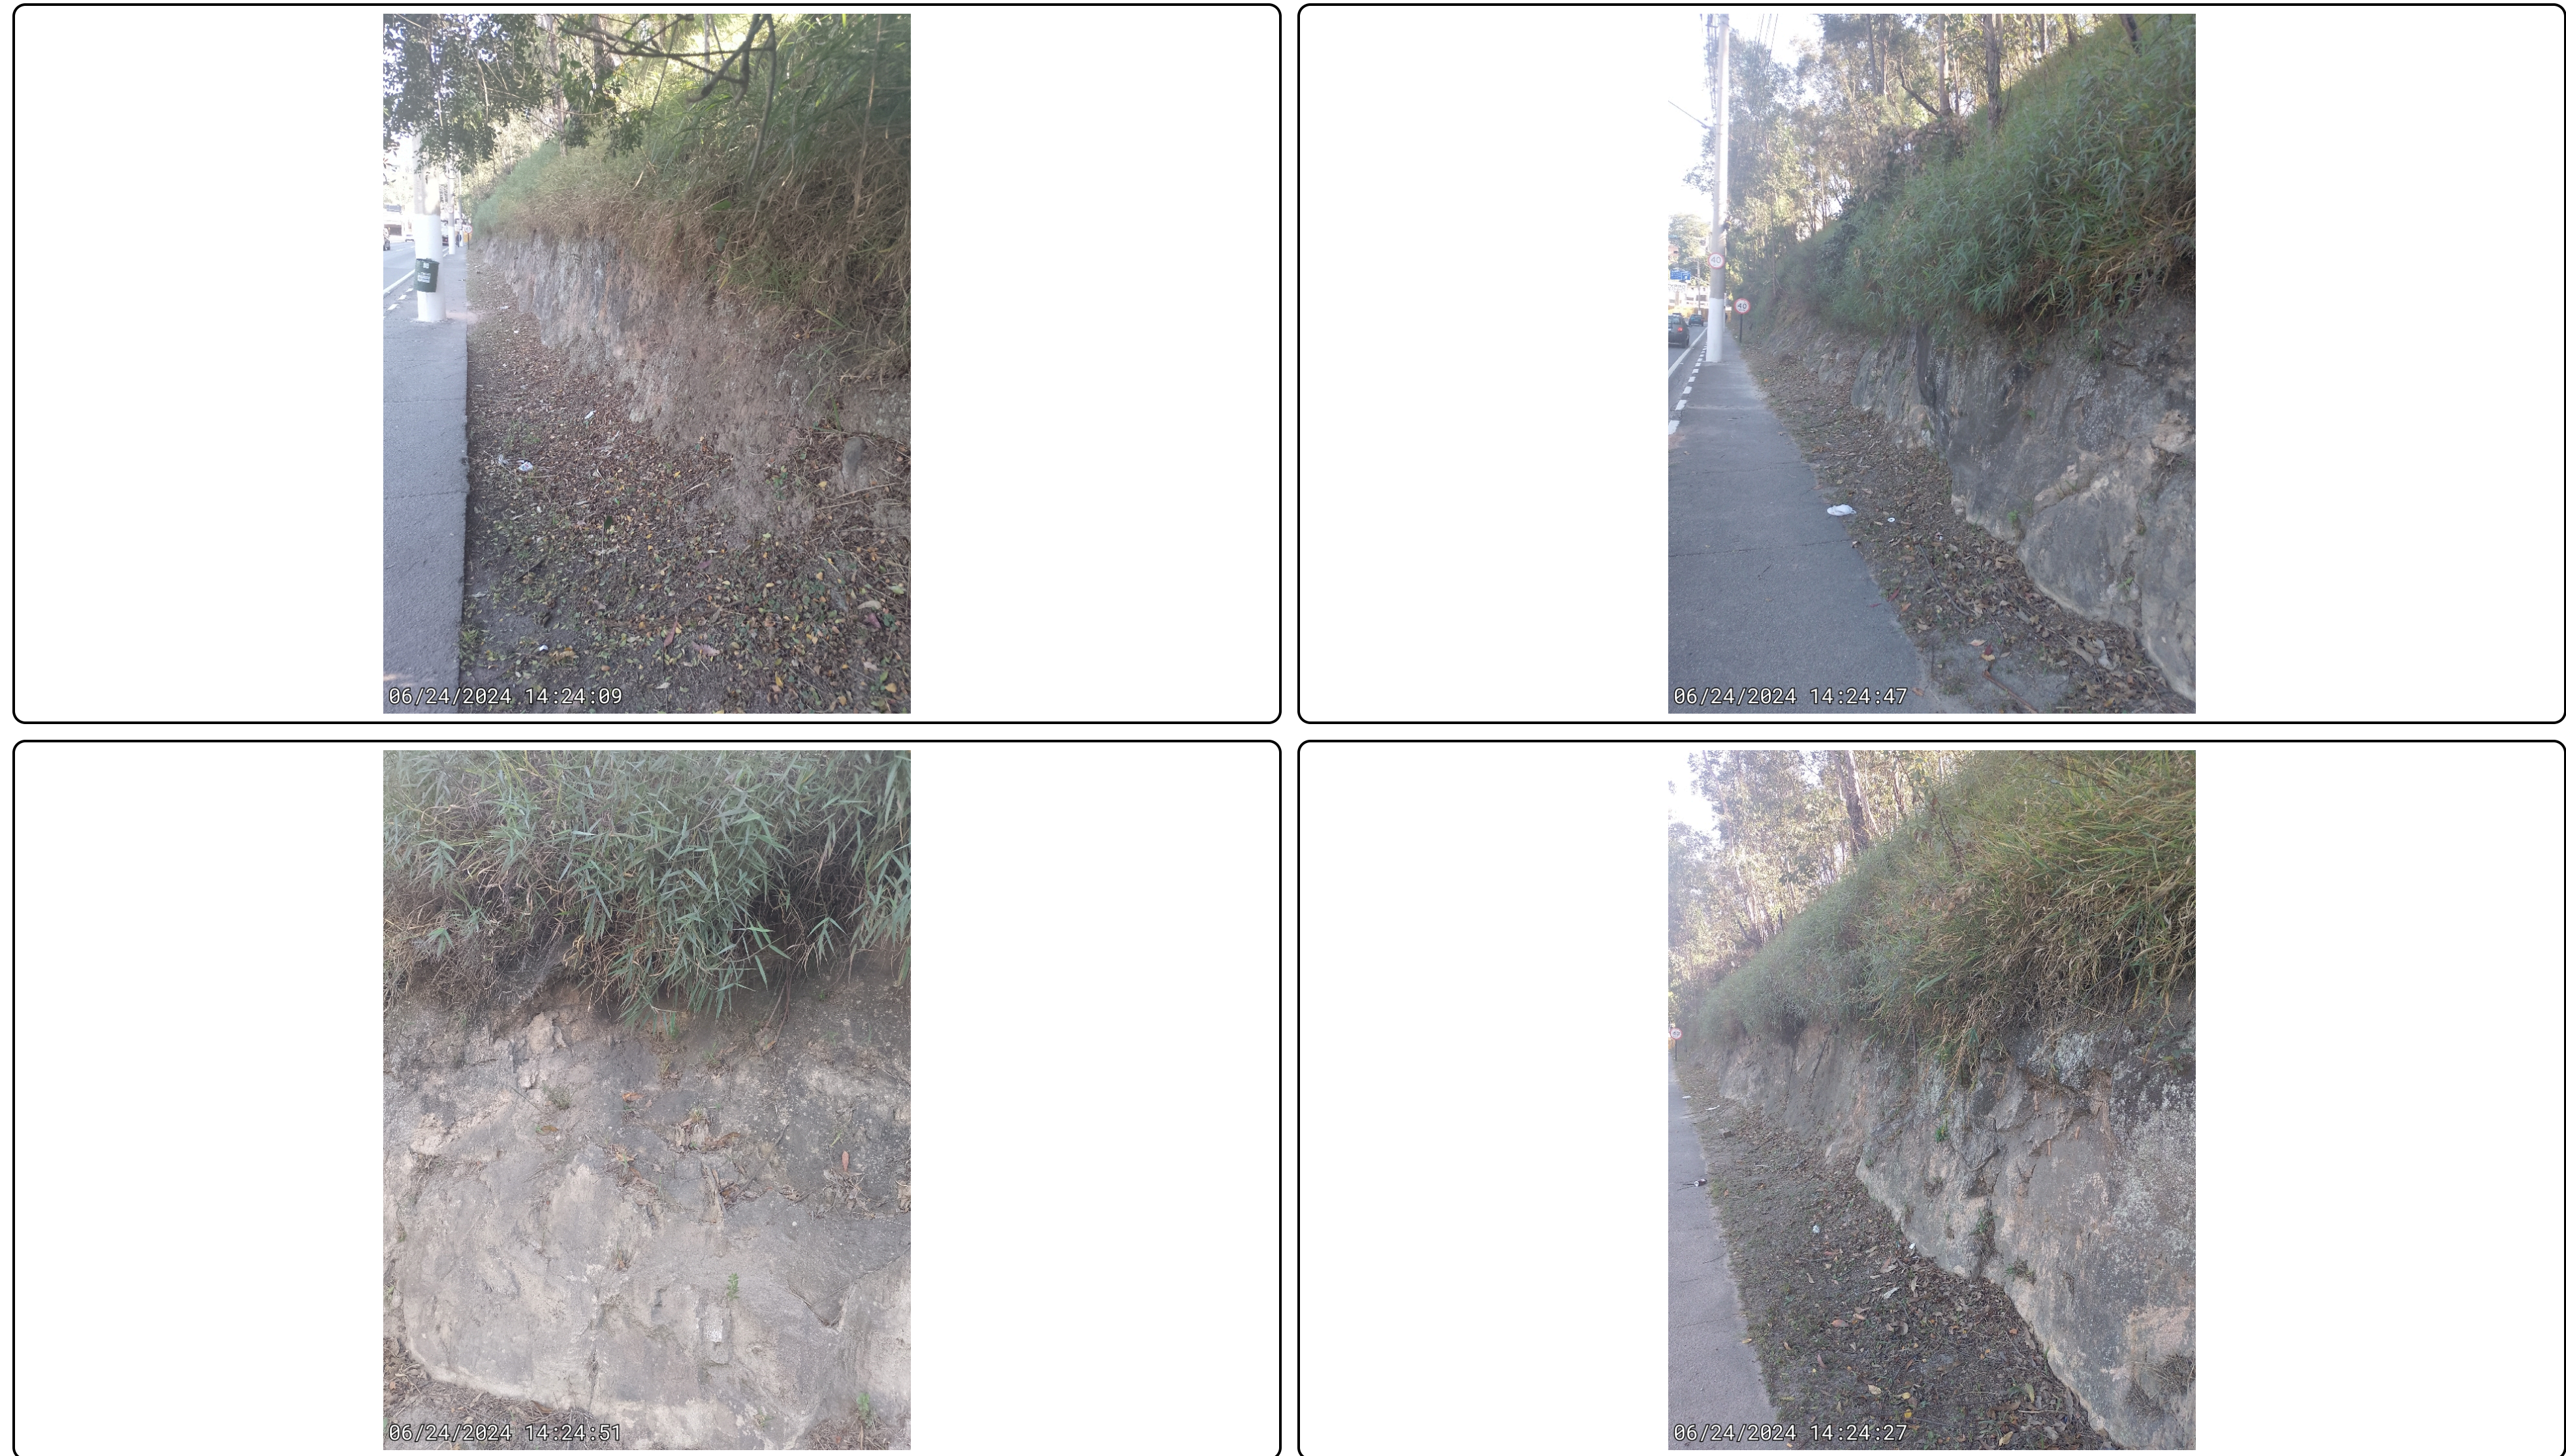
Registro Fotográfico do Passivo

Rodovia: SP029					
Código do Passivo: SP-029-35+215-PS-ER					
Localização do Passivo					
Quilometragem: 35+215		Município: Itapevi		Estado: SP	
Coordenadas: 302042 m E		7395914 m S		Fuso: 23 S	Datum: WGS-84
				Pista: S	
Data: 6/24/2024			Total de Eventos: 1		
Causa Geradora: Rodovia					
Local do Passivo: Talude de Corte					
Centro de Custo: Até 5º ano de concessão					
Tipologia de Passivo: Processo Erosivo (ER)					
Gravidade da Situação					
Em relação à Rodovia: Evolução Pode Oferecer Perigo			Em relação ao Meio Ambiente: Não Emergencial		
Dimensão da Ocorrência					
Comprimento (m): 120		Largura (m):		Profundidade/Altura (m): 3	
Número:		Volume (m³):

Observações Relevantes: Possível queda de árvores

Diretrizes - Técnicas para Recuperação/Remediação: Recomposição

11

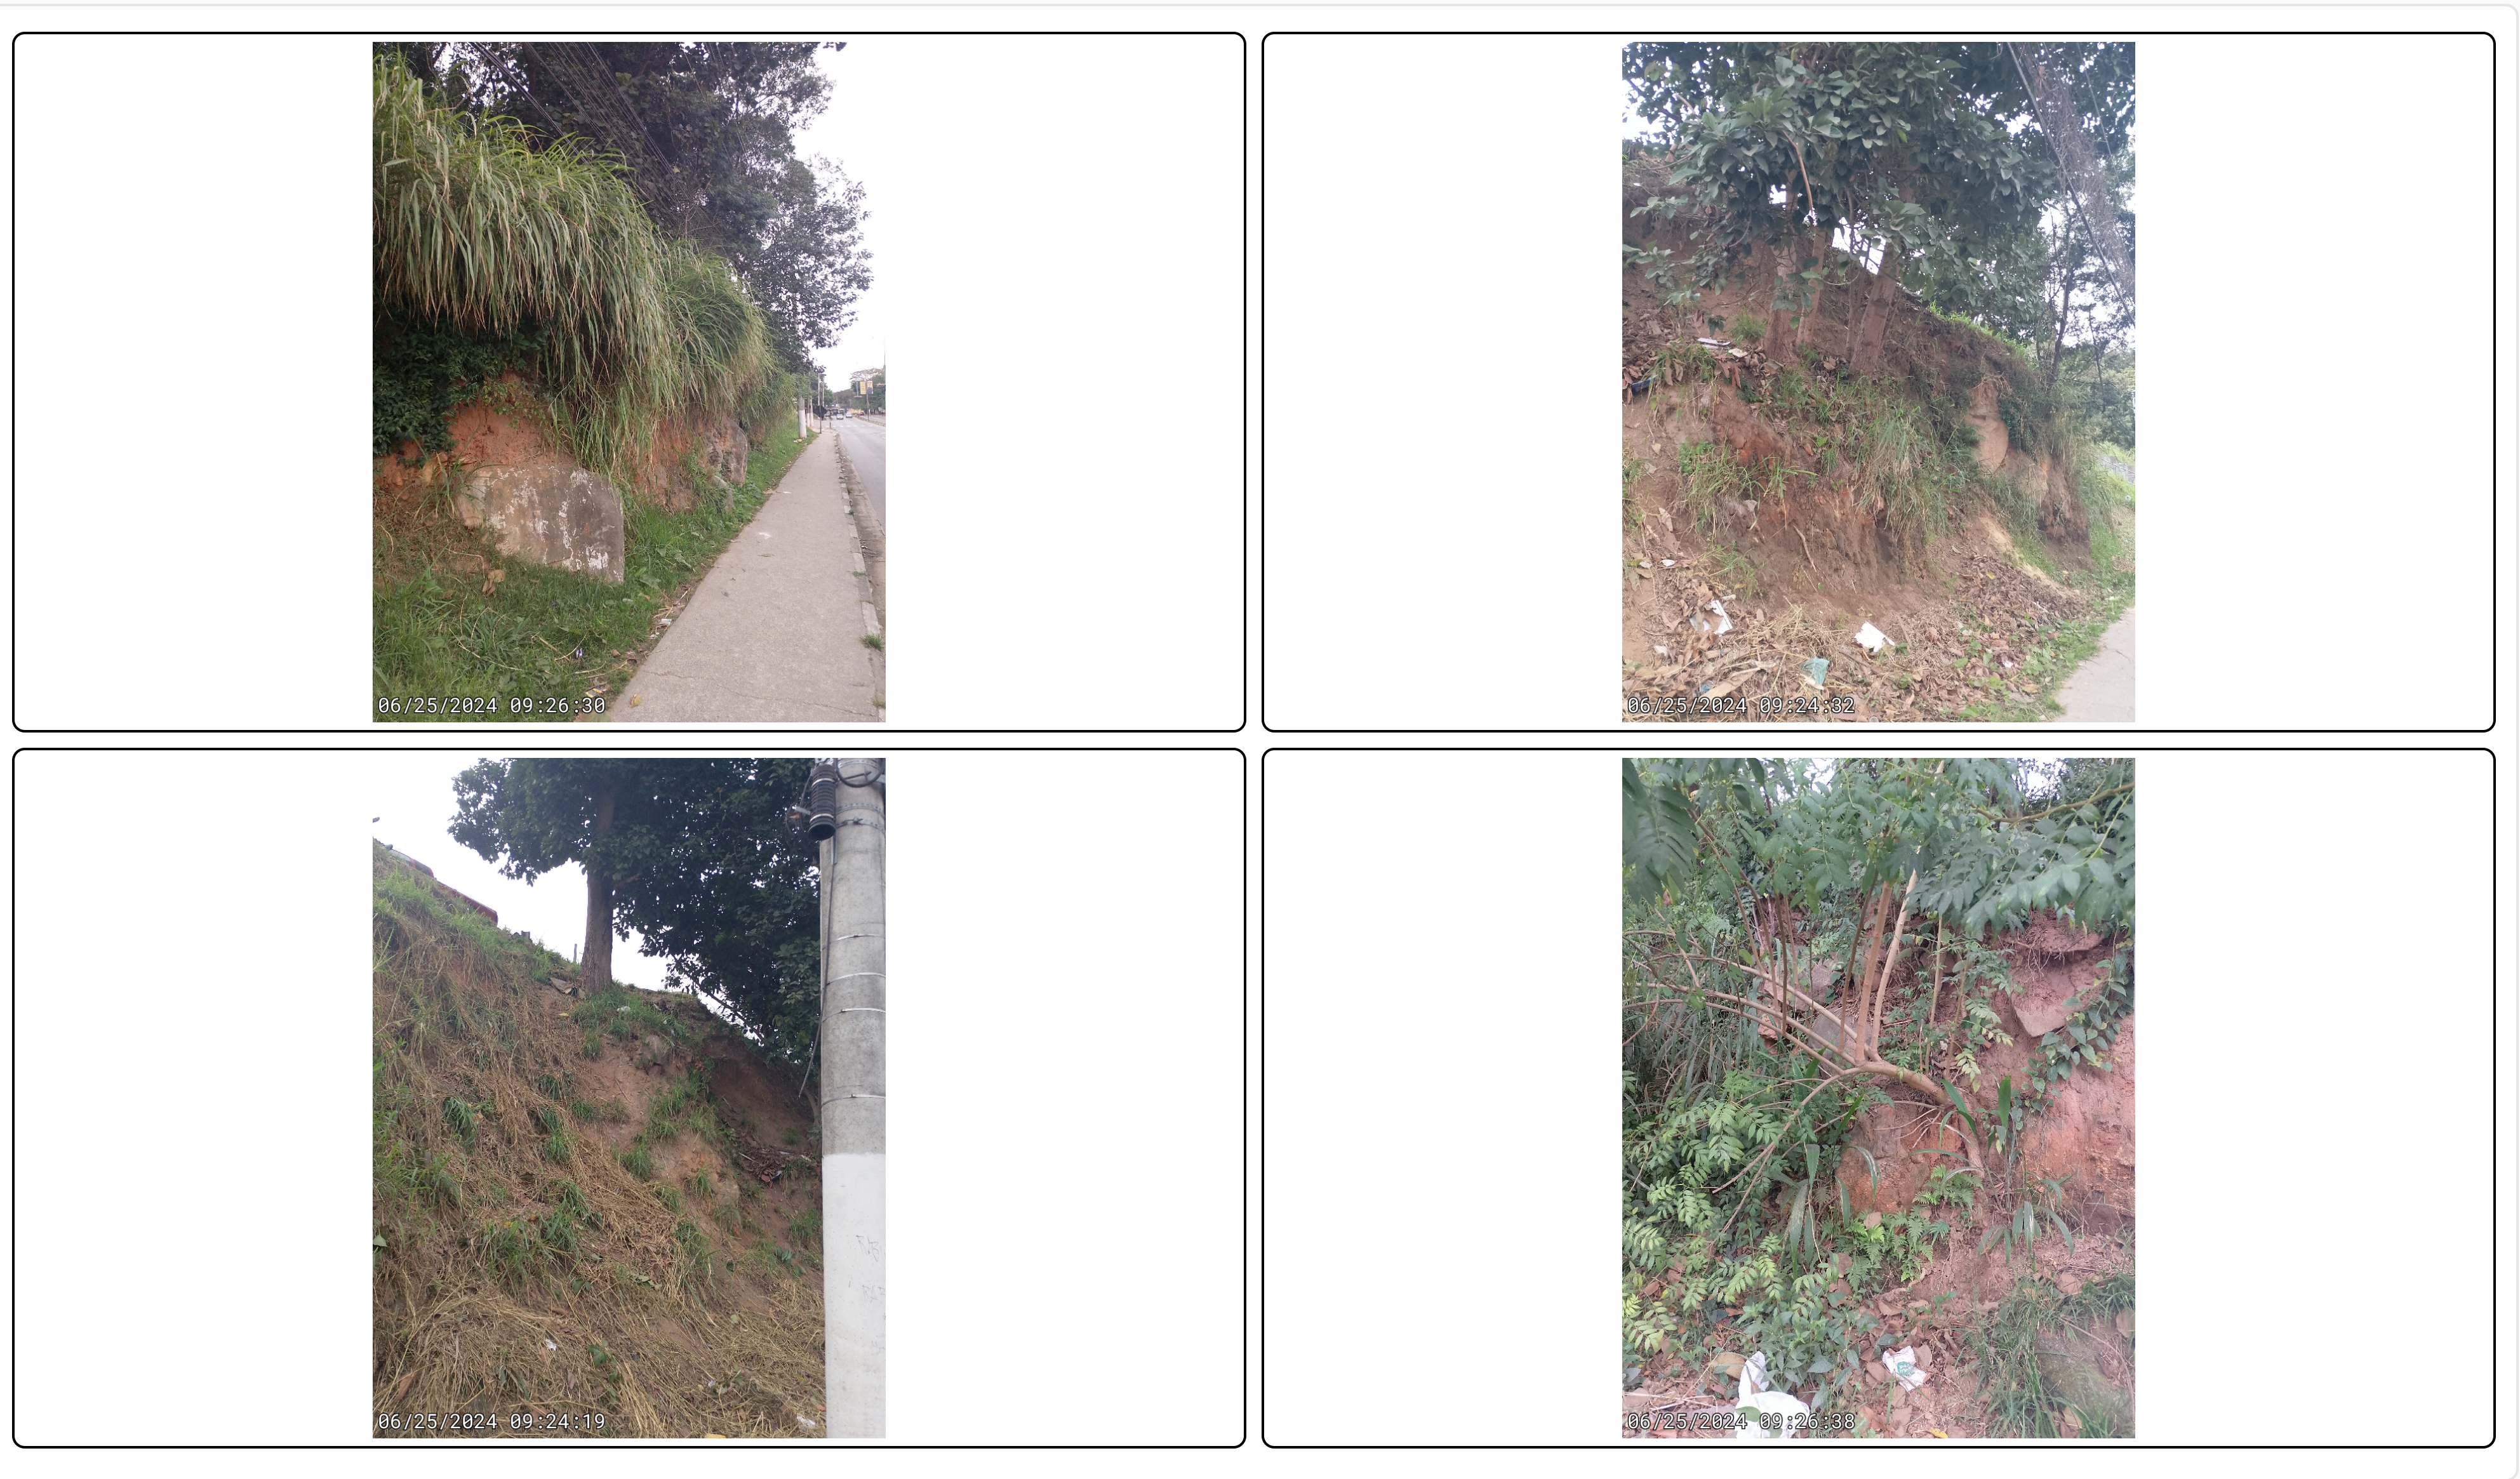
Registro Fotográfico do Passivo

Rodovia: SP029					
Código do Passivo: SP-029-39+175-PN-ER					
Localização do Passivo					
Quilometragem: 39+175		Município: Itapevi		Estado: SP	
Coordenadas: 302776 m E		7393236 m S	Fuso: 23 S	Datum: WGS-84	Pista: N
Data: 6/25/2024			Total de Eventos: 1		
Causa Geradora: Rodovia					
Local do Passivo: Talude de Corte					
Centro de Custo: 1º ano de concessão					
Tipologia de Passivo: Processo Erosivo (ER)					
Gravidade da Situação					
Em relação à Rodovia: Oferece Perigo			Em relação ao Meio Ambiente: Emergencial		
Dimensão da Ocorrência					
Comprimento (m): 240		Largura (m):		Profundidade/Altura (m): 6	
Número:		Volume (m³):

Observações Relevantes: Possível queda de árvores e blocos de rocha

Diretrizes - Técnicas para Recuperação/Remediação: Recomposição

11
