APÊNDICE 4

PASSIVOS AMBIENTAIS

CONCORRÊNCIA INTERNACIONAL Nº [..] PARA A CONCESSÃO PATROCINADA DOS SERVIÇOS PÚBLICOS DE OPERAÇÃO, MANUTENÇÃO E REALIZAÇÃO DOS INVESTIMENTOS NECESSÁRIOS PARA A EXPLORAÇÃO DO SISTEMA AQUAVIÁRIO DE TRANSPORTE DE VEÍCULOS E PASSAGEIROS DENOMINADO SISTEMA DE TRAVESSIAS.

O presente APÊNDICE lista os passivos ambientais associados às áreas contaminadas nos três ESTALEIROS de Vicente de Carvalho, Guarujá e Iguape e na oficina do TERMINAL de São Sebastião do SISTEMA DE TRAVESSIAS LITORÂNEAS descrito no ANEXO 2.

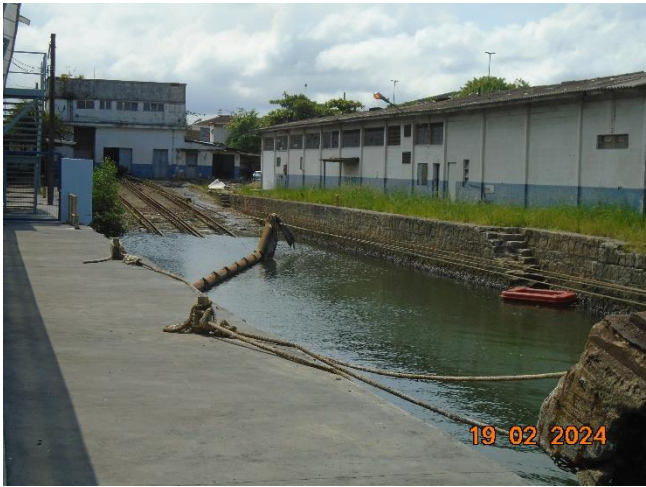
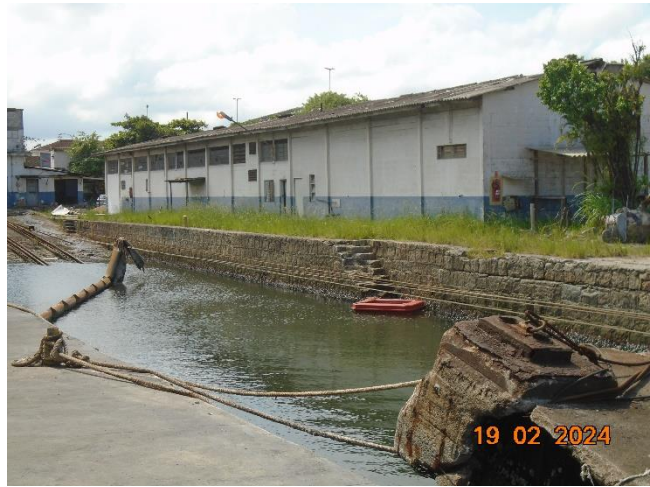
| Caracterização do Passivo | | | |
|--|---|--|---|
| Código do Passivo: LC-TRAV-2-SAN/VCA-AC-1 | | | |

| Caracterização do Passivo | | | |
|--|---|--|---|
| Evolução Pode Oferecer Perigo | X | Não Emergencial | X |
| Observações Relevantes: Estaleiro. Manutenções de navios. Falta de Sistema de drenagem e CSAO. | | | |

| Caracterização do Passivo | | | |
|--|---|--|---|
| Estabilização/ Recomposição | | Remediação | X |

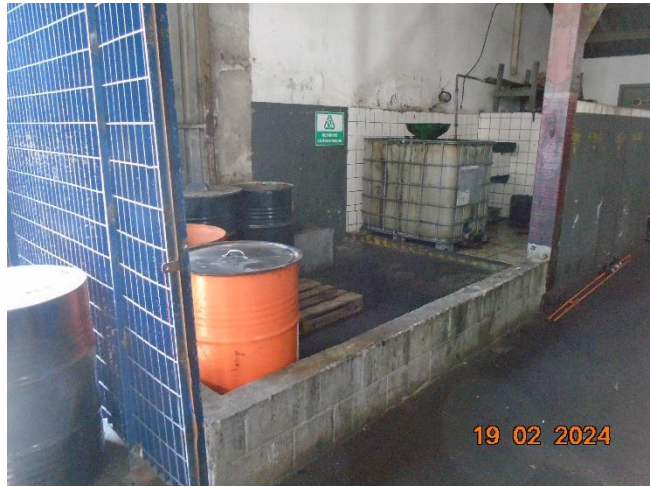
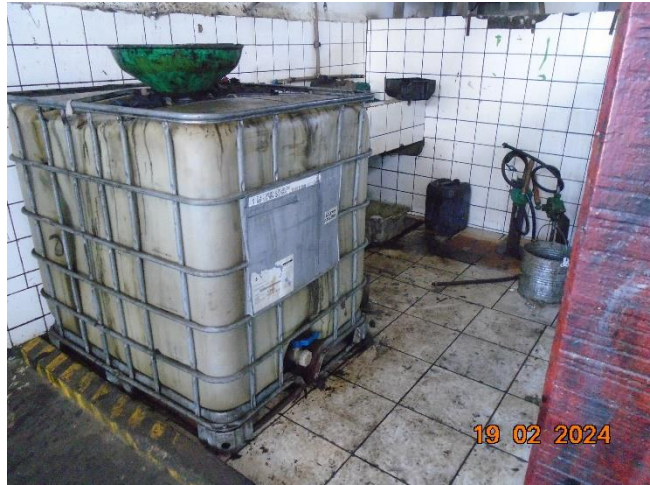
| Caracterização do Passivo | | | |
|---|---|--|---|
| Observações Relevantes: Oficina. Evidência de vazamentos. | | | |

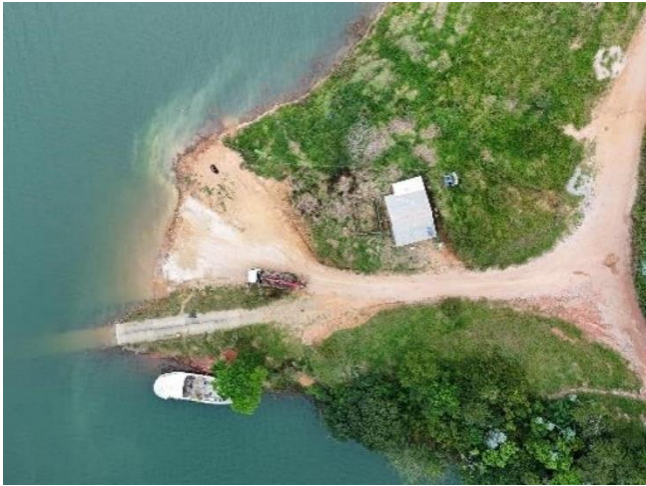
| Caracterização do Passivo | | | |
|---|---|--|---|
| Observações Relevantes: Manutenção de embarcação em local inadequado e armazenamento de resíduos e equipamentos sobre o solo e sem dispositivos de contenção contra vazamentos e derramamentos. | | | |
