Caracterização do Passivo			
Projeto: TIC Oeste			
Código do Passivo: TICOE-RE-001		Data:21/02/2025	
Localização do Passivo			
Local: Faixa de Domínio			
Coordenadas: DATUM SIRGAS2000 Zona 23S X 250272 Y 7399247		Total de Eventos:1	
Município: Sorocaba		Estado: SP	
Causa Geradora			
Trem (CPTM/EFS)		Terceiros	X
Tipologia de Passivo			
Área com Potencial de Contaminação (AP)		Gerenciamento Inadequado de Resíduos (RE)	X
Assoreamento de Curso d'Água (AS)		Processo Erosivo (ER)	
Solo Exposto (SE)		Outros (OT)	
Gravidade da Situação			
Em Relação às Estruturas		Em Relação ao Meio Ambiente	
Não Oferece Perigo		Sem Risco Aparente	
Evolução Pode Oferecer Perigo	X	Não Emergencial	
Oferece Perigo		Emergencial	X
Dimensões da Ocorrência			
Comprimento (m): -	Largura (m): -	Profundidade/Altura (m): -	
Área (m²):-		Volume (m³): 45	
Observações Relevantes:			
Deposição inadequada de resíduos domésticos na faixa de domínio.

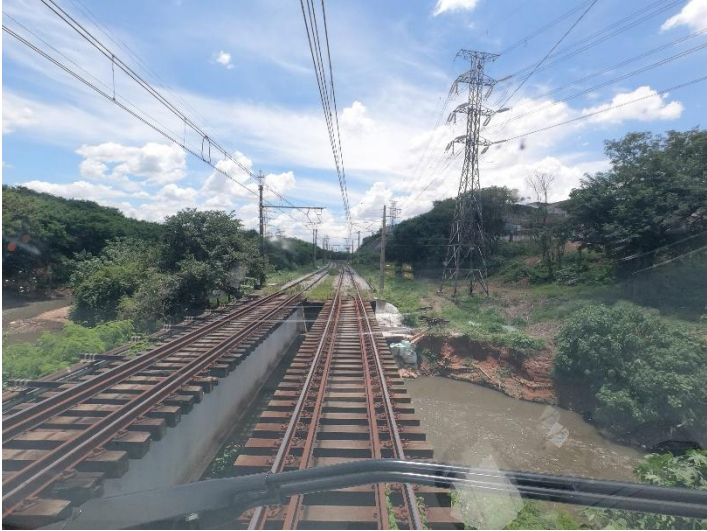
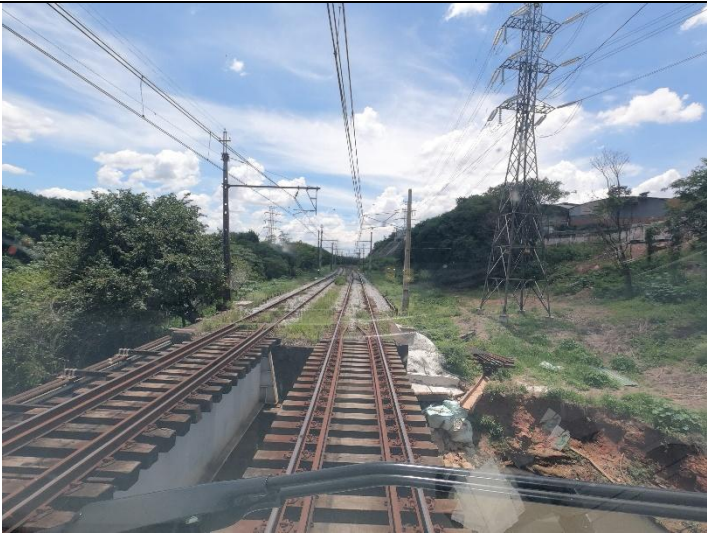
Caracterização do Passivo			
Projeto: TIC Oeste			
Código do Passivo: TICOE-ER-003		Data: 22/01/2025	
Localização do Passivo			
Local: Faixa de Domínio			
Coordenadas: DATUM SIRGAS2000 Zona 23S X 310592, Y 7397934		Total de Eventos: 1	
Município: Carapicuíba		Estado: SP	
Causa Geradora			
Trem (CPTM/EFS)		Terceiros	
Tipologia de Passivo			
Área com Potencial de Contaminação (AP)		Gerenciamento Inadequado de Resíduos (RE)	
Assoreamento de Curso d'Água (AS)		Processo Erosivo (ER) X	
Solo Exposto (SE)		Outros (OT)	
Gravidade da Situação			
Em Relação às Estruturas		Em Relação ao Meio Ambiente	
Não Oferece Perigo		Sem Risco Aparente	
Evolução Pode Oferecer Perigo		Não Emergencial	
Oferece Perigo X		Emergencial X	
Dimensões da Ocorrência			
Comprimento (m): 10		Largura (m): -	
Área (m²): -		Profundidade/Altura (m): 3	
Volume (m³): -			
Observações Relevantes:			
Desenvolvimento de processo erosivo, solapamento de margem no Rio Cotia.

Diretrizes Técnicas para Recuperação/Remediação			
Recomposição de talude, instalação de sistema de drenagem, como canaletas, e cobertura vegetal por meio de grama em placas ou hidrossemeadura.			
Necessidade de Intervenção fora da área do TIC: Não

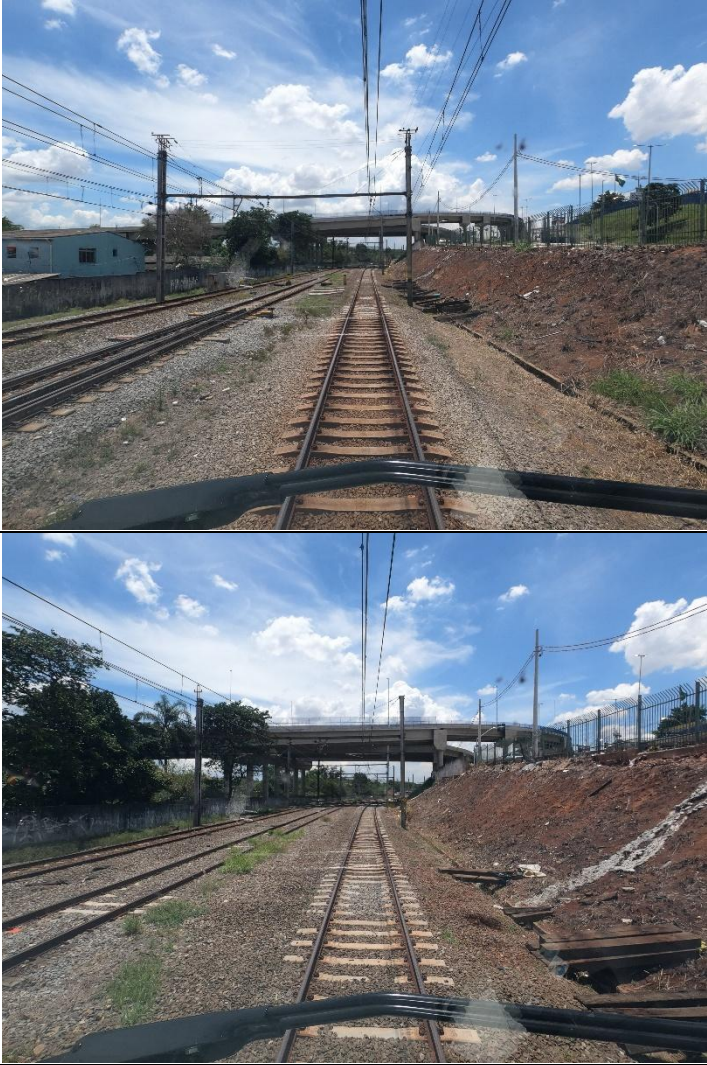
Caracterização do Passivo			
Projeto: TIC Oeste			
Código do Passivo: TICOE-SE-001		Data: 22/01/2025	
Localização do Passivo			
Local:			
Coordenadas: DATUM SIRGAS2000 Zona 23S X 313216, Y 7397613		Total de Eventos:1	
Município: Carapicuíba		Estado: SP	
Causa Geradora			
Trem (CPTM/EFS)	X	Terceiros	
Tipologia de Passivo			
Área com Potencial de Contaminação (AP)		Gerenciamento Inadequado de Resíduos (RE)	
Assoreamento de Curso d'Água (AS)		Processo Erosivo (ER)	
Solo Exposto (SE)	X	Outros (OT)	
Gravidade da Situação			
Em Relação às Estruturas		Em Relação ao Meio Ambiente	
Não Oferece Perigo	X	Sem Risco Aparente	X
Evolução Pode Oferecer Perigo		Não Emergencial	
Oferece Perigo		Emergencial	
Dimensões da Ocorrência			
Comprimento (m): 500	Largura (m): -		Profundidade/Altura (m): 3
Área (m²): -		Volume (m³): -	
Observações Relevantes:			
Talude de corte com solo exposto.			
Diretrizes Técnicas para Recuperação/Remediação

Implantação de forração vegetal através de grama em placas ou hidrossemeadura.			
Necessidade de Intervenção fora da área do TIC: Não

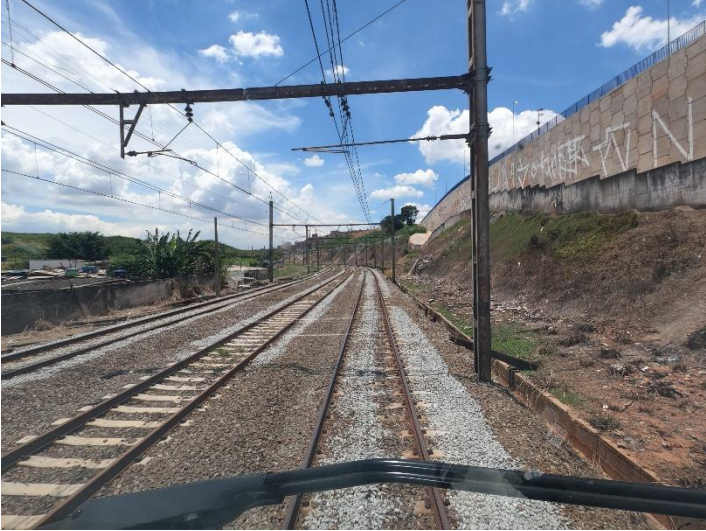
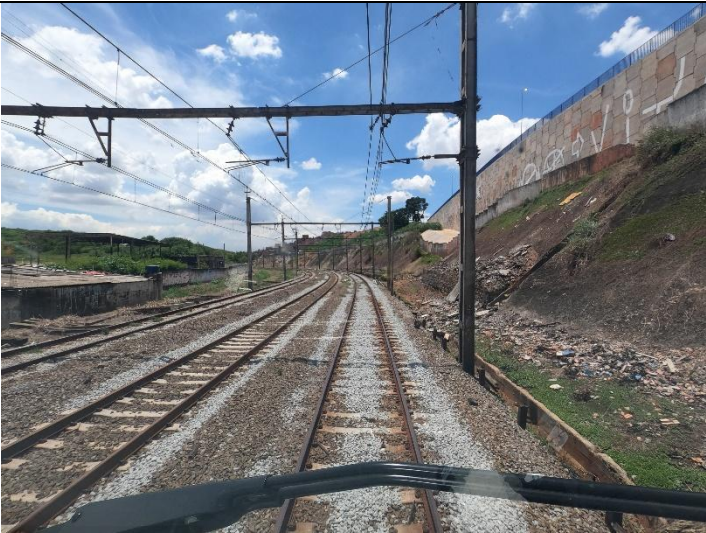
Caracterização do Passivo			
Projeto: TIC Oeste			
Código do Passivo: TICOE-RE-009		Data: 22/01/2025	
Localização do Passivo			
Local: Faixa de Domínio			
Coordenadas: DATUM SIRGAS2000 Zona 23S X 313509, Y 7397517		Total de Eventos: 1	
Município: Carapicuíba		Estado: SP	
Causa Geradora			
Trem (CPTM/EFS)		Terceiros	X
Tipologia de Passivo			
Área com Potencial de Contaminação (AP)		Gerenciamento Inadequado de Resíduos (RE)	X
Assoreamento de Curso d'Água (AS)		Processo Erosivo (ER)	
Solo Exposto (SE)		Outros (OT)	
Gravidade da Situação			
Em Relação às Estruturas		Em Relação ao Meio Ambiente	
Não Oferece Perigo		Sem Risco Aparente	
Evolução Pode Oferecer Perigo	X	Não Emergencial	
Oferece Perigo		Emergencial	X
Dimensões da Ocorrência			
Comprimento (m): -	Largura (m): -	Profundidade/Altura (m): -	
Área (m²): -	Volume (m³): 10		
Observações Relevantes:			
Deposição inadequada de resíduos domésticos na faixa de domínio.

Diretrizes Técnicas para Recuperação/Remediação			
Limpeza de resíduos e/ou entulho dispostos na faixa, por meio da limpeza manual ou mecanizada com destinação final adequada.			
Necessidade de Intervenção fora da área do TIC: Não

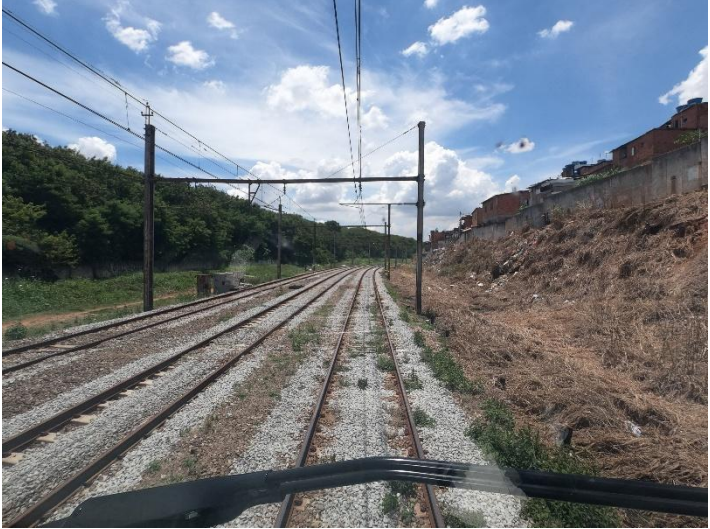
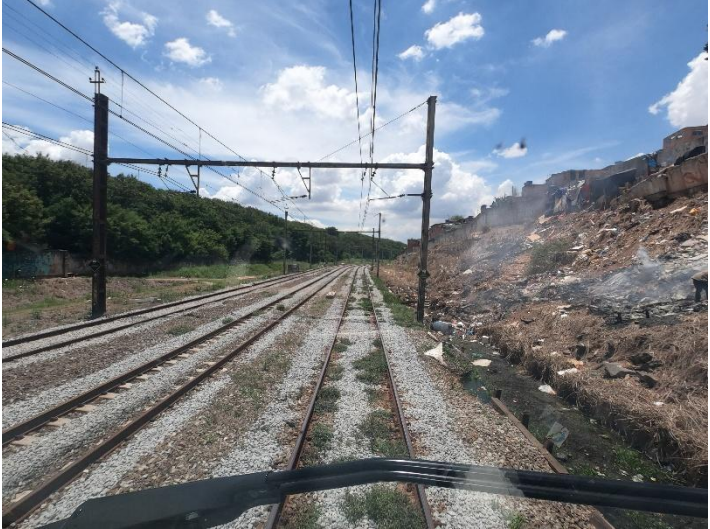
Caracterização do Passivo			
Projeto: TIC Oeste			
Código do Passivo: TICOE-RE-010		Data: 22/01/2025	
Localização do Passivo			
Local: Faixa de Domínio			
Coordenadas: DATUM SIRGAS2000 Zona 23S X 313726, Y 7397461		Total de Eventos:1	
Município: Carapicuíba		Estado: SP	
Causa Geradora			
Trem (CPTM/EFS)		Terceiros	X
Tipologia de Passivo			
Área com Potencial de Contaminação (AP)		Gerenciamento Inadequado de Resíduos (RE)	X
Assoreamento de Curso d'Água (AS)		Processo Erosivo (ER)	
Solo Exposto (SE)		Outros (OT)	
Gravidade da Situação			
Em Relação às Estruturas		Em Relação ao Meio Ambiente	
Não Oferece Perigo		Sem Risco Aparente	
Evolução Pode Oferecer Perigo	X	Não Emergencial	
Oferece Perigo		Emergencial	X
Dimensões da Ocorrência			
Comprimento (m): -	Largura (m): -	Profundidade/Altura (m): -	
Área (m²): -	Volume (m³): 15		
Observações Relevantes:			
Deposição inadequada de resíduos domésticos na faixa de domínio.

Diretrizes Técnicas para Recuperação/Remediação			
Limpeza de resíduos e/ou entulho dispostos na faixa, por meio da limpeza manual ou mecanizada com destinação final adequada.			
Necessidade de Intervenção fora da área do TIC: Não

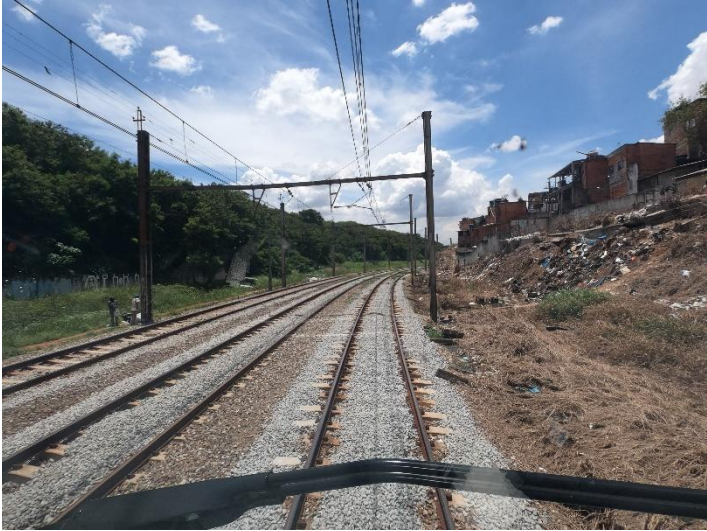
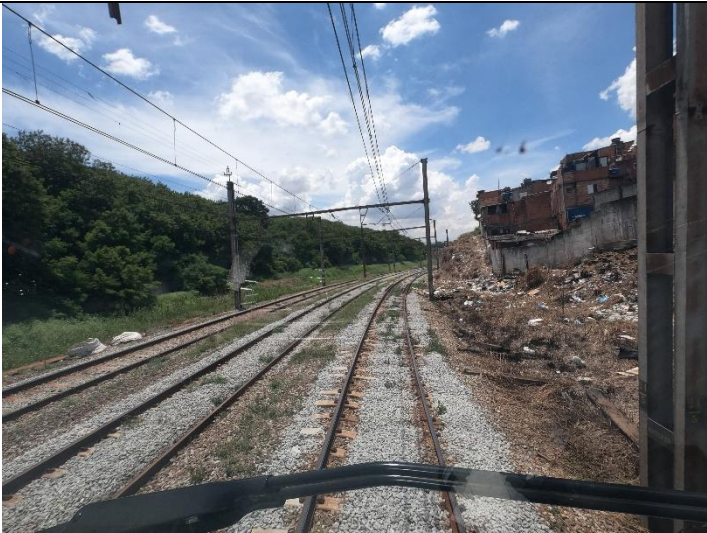
Caracterização do Passivo			
Projeto: TIC Oeste			
Código do Passivo: TICOE-RE-011		Data: 22/01/2025	
Localização do Passivo			
Local: Faixa de Domínio			
Coordenadas: DATUM SIRGAS2000 Zona 23S X 313886, Y 7397449		Total de Eventos: 1	
Município: Carapicuíba		Estado: SP	
Causa Geradora			
Trem (CPTM/EFS)		Terceiros	X
Tipologia de Passivo			
Área com Potencial de Contaminação (AP)		Gerenciamento Inadequado de Resíduos (RE)	X
Assoreamento de Curso d'Água (AS)		Processo Erosivo (ER)	
Solo Exposto (SE)		Outros (OT)	
Gravidade da Situação			
Em Relação às Estruturas		Em Relação ao Meio Ambiente	
Não Oferece Perigo		Sem Risco Aparente	
Evolução Pode Oferecer Perigo	X	Não Emergencial	
Oferece Perigo		Emergencial	X
Dimensões da Ocorrência			
Comprimento (m): -	Largura (m): -	Profundidade/Altura (m): -	
Área (m²): -	Volume (m³): 20		
Observações Relevantes:			
Deposição inadequada de resíduos domésticos na faixa de domínio.

Diretrizes Técnicas para Recuperação/Remediação			
Limpeza de resíduos e/ou entulho dispostos na faixa, por meio da limpeza manual ou mecanizada com destinação final adequada.			
Necessidade de Intervenção fora da área do TIC: Não

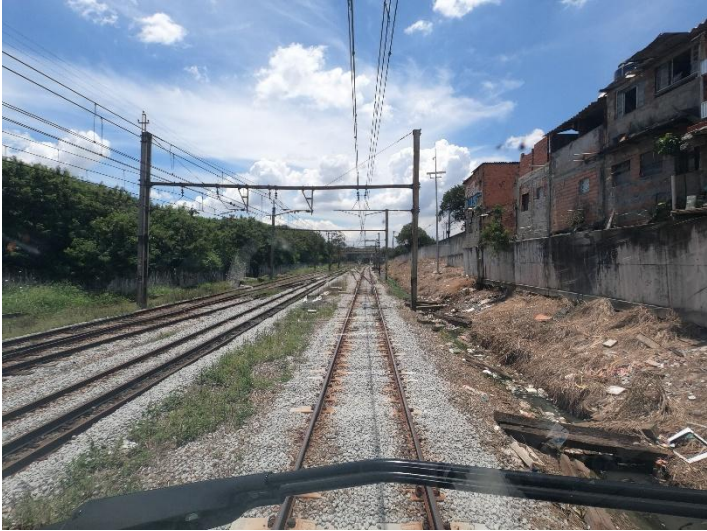
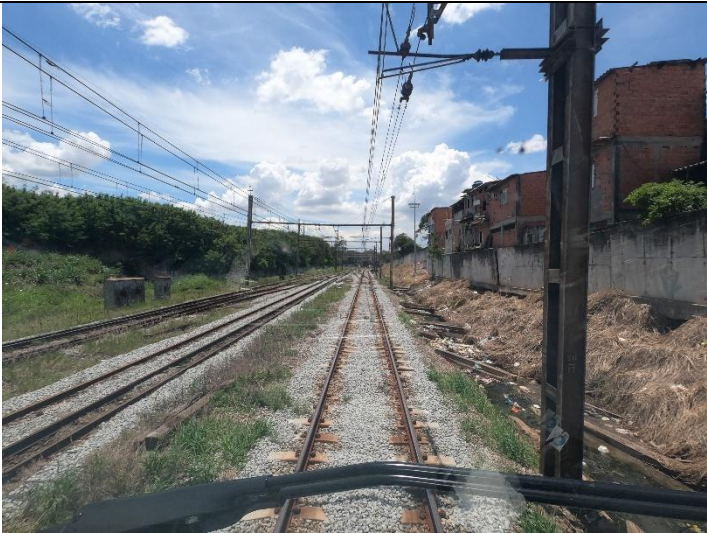
Caracterização do Passivo			
Projeto: TIC Oeste			
Código do Passivo: TICOE-OT-001		Data: 22/01/2025	
Localização do Passivo			
Local: Faixa de Domínio			
Coordenadas: DATUM SIRGAS2000 Zona 23S X 314237, Y 7397357		Total de Eventos: -	
Município: Carapicuíba		Estado: SP	
Causa Geradora			
Trem (CPTM/EFS)		Terceiros	X
Tipologia de Passivo			
Área com Potencial de Contaminação (AP)		Gerenciamento Inadequado de Resíduos (RE)	
Assoreamento de Curso d'Água (AS)		Processo Erosivo (ER)	
Solo Exposto (SE)		Outros (OT)	X
Gravidade da Situação			
Em Relação às Estruturas		Em Relação ao Meio Ambiente	
Não Oferece Perigo		Sem Risco Aparente	
Evolução Pode Oferecer Perigo	X	Não Emergencial	
Oferece Perigo		Emergencial	X
Dimensões da Ocorrência			
Comprimento (m): -	Largura (m): -	Profundidade/Altura (m): -	
Área (m²): -	Volume (m³): -		
Observações Relevantes:			
Lançamento de efluentes por terceiros na faixa de domínio da ferrovia.

Diretrizes Técnicas para Recuperação/Remediação			
No caso de lançamentos de efluentes por terceiros, a solução torna-se mais complexa, pois envolve questões sociais que extrapolam os deveres e direitos da ferrovia. Para uma resolução efetiva, além das iniciativas adotadas pela ferrovia, é indispensável que o poder público intervenha, fornecendo rede de esgoto e saneamento básico às comunidades do entorno.			
Nesse sentido, além das medidas públicas, recomenda-se a adoção de diretrizes como o recolhimento e destinação adequada de resíduos, bem como o tratamento do solo e da água em casos de contaminação.			
Necessidade de Intervenção fora da área do TIC: Não

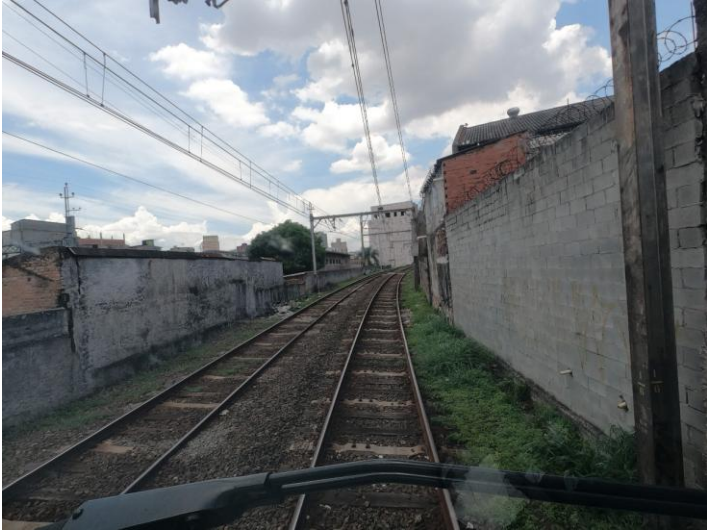
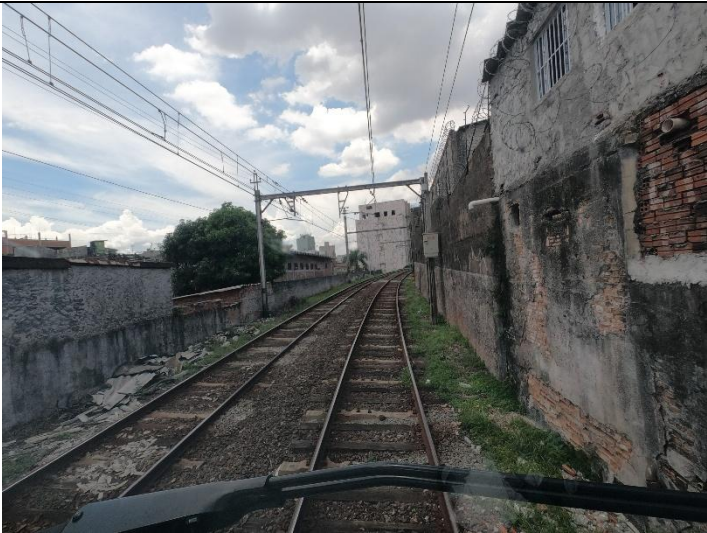
Caracterização do Passivo			
Projeto: TIC Oeste			
Código do Passivo: TICOE-RE-014		Data: 22/01/2025	
Localização do Passivo			
Local: Faixa de Domínio			
Coordenadas: DATUM SIRGAS2000 Zona 23S X 314237, Y 7397357		Total de Eventos:1	
Município: São Paulo		Estado: SP	
Causa Geradora			
Trem (CPTM/EFS)		Terceiros	X
Tipologia de Passivo			
Área com Potencial de Contaminação (AP)		Gerenciamento Inadequado de Resíduos (RE)	X
Assoreamento de Curso d'Água (AS)		Processo Erosivo (ER)	
Solo Exposto (SE)		Outros (OT)	
Gravidade da Situação			
Em Relação às Estruturas		Em Relação ao Meio Ambiente	
Não Oferece Perigo		Sem Risco Aparente	
Evolução Pode Oferecer Perigo	X	Não Emergencial	
Oferece Perigo		Emergencial	X
Dimensões da Ocorrência			
Comprimento (m): -	Largura (m): -	Profundidade/Altura (m): -	
Área (m²): -	Volume (m³): 5		
Observações Relevantes:			
Deposição inadequada de resíduos domésticos na faixa de domínio.

Diretrizes Técnicas para Recuperação/Remediação			
Limpeza de resíduos e/ou entulho dispostos na faixa, por meio da limpeza manual ou mecanizada com destinação final adequada.			
Necessidade de Intervenção fora da área do TIC: Não
