GOVERNO DO ESTADO DE SÃO PAULO
Secretaria de Parcerias em Investimentos
CONCORRÊNCIA INTERNACIONAL Nº 005/2025
Concessão do Sistema de Travessias

APÊNDICE 3

PASSIVOS AMBIENTAIS

CONCESSÃO PATROCINADA DOS SERVIÇOS PÚBLICOS DE OPERAÇÃO, MANUTENÇÃO E REALIZAÇÃO DOS INVESTIMENTOS NECESSÁRIOS PARA A EXPLORAÇÃO DO SISTEMA AQUAVIÁRIO DE TRANSPORTE DE VEÍCULOS E PASSAGEIROS DENOMINADO SISTEMA DE TRAVESSIAS

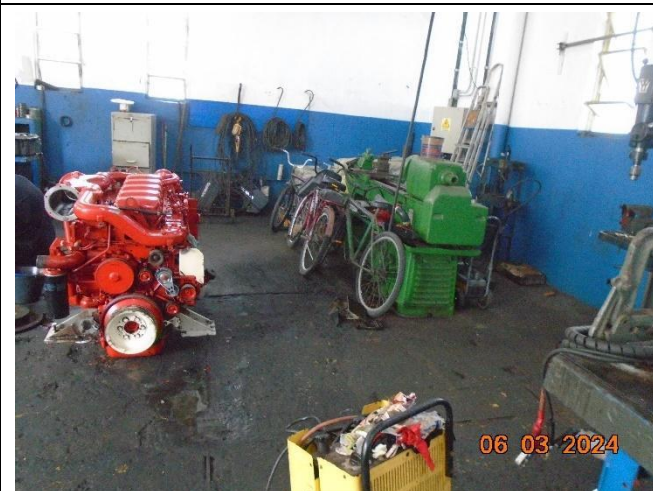
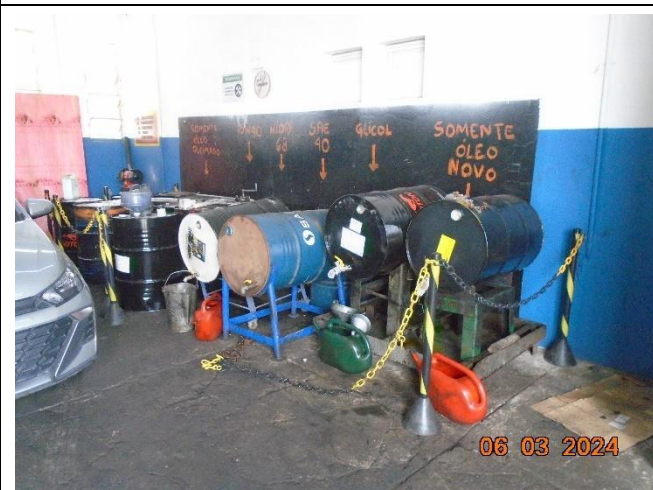
Foto Geral do Passivo

Caracterização do Passivo			
Travessia Hídrica ou Área de Apoio: Travessia 1 - São Sebastião/ Ilha Bela			
Código do Passivo: LN-TRAV-1-SSE/IBE-AC-1			
Data do cadastro: 06/03/2024			
Localização do Passivo			
Coordenada: 459479,89 7366834,33 / 23k SIRGAS 2000			
Município: São Sebastião			
Tipologia do passivo: Potencial de Contaminação (AC).			
Causa Geradora			
Travessia Hídrica ou Área de Apoio	X	Terceiros	
Tipologia de Passivo			
Potencial de Contaminação (AC)	X	Deposição de Resíduos (RE)	
Assoreamento de Curso d'Água (AS)		Processo Erosivo (ER)	
Outros (OT)			
Gravidade da Situação			
Em Relação à Travessia Hídrica e Área de Apoio		Em Relação ao Meio Ambiente	
Não Oferece Perigo	X	Sem Risco Aparente	
Evolução Pode Oferecer Perigo		Não Emergencial	X
Oferece Perigo		Emergencial	
Dimensões da Ocorrência			
Comprimento (m):	Largura (m):	Profundidade/Altura (m):	
Área/Volume (m³): 165			
Observações Relevantes: Oficina. Falta de Sistema de drenagem e CSAO. Falta de Sinalização dos produtos armazenados.

Diretrizes Técnicas para Avaliação/Recuperação/ Remediação			
Estabilização/ Recomposição		Remediação	X
Outros		Necessidade de Intervenção além da ADA

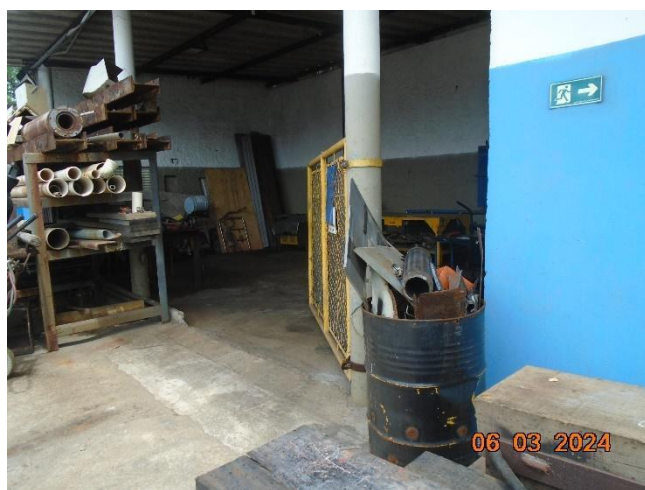
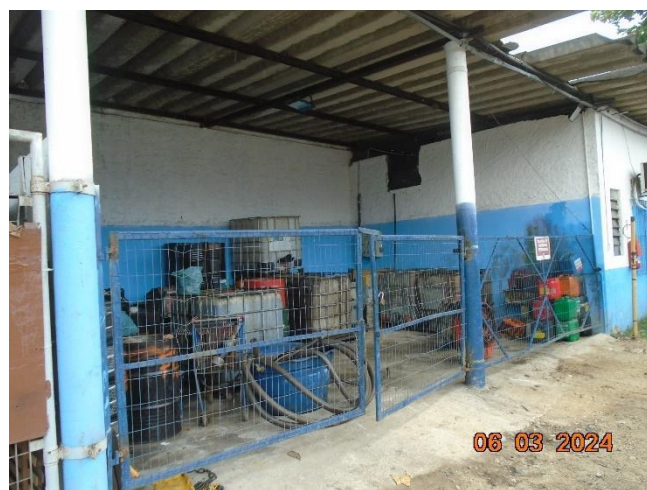
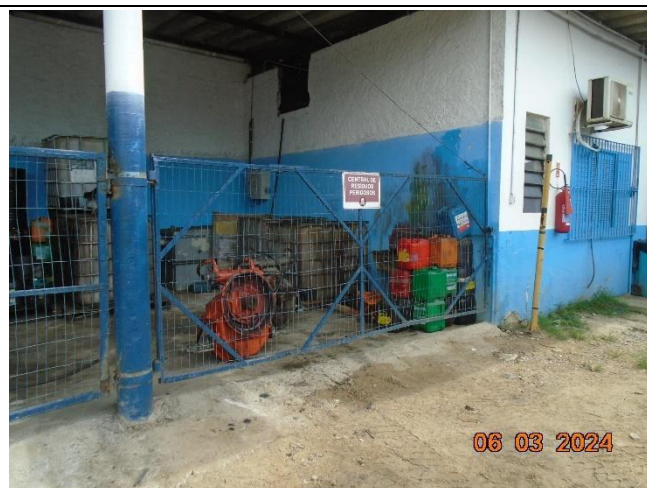
Foto Geral do Passivo

Caracterização do Passivo			
Travessia Hídrica ou Área de Apoio: Travessia 1 - São Sebastião/ Ilha Bela			
Código do Passivo: LN-TRAV-1-SSE/IBE-AC-2			
Data do cadastro: 06/03/2024			
Localização do Passivo			
Coordenada: 459457,51 7366832,7 / 23k SIRGAS 2000			
Município: São Sebastião			
Tipologia do passivo: Potencial de Contaminação (AC).			
Causa Geradora			
Travessia Hídrica ou Área de Apoio	X	Terceiros	
Tipologia de Passivo			
Potencial de Contaminação (AC)	X	Deposição de Resíduos (RE)	
Assoreamento de Curso d'Água (AS)		Processo Erosivo (ER)	
Outros (OT)			
Gravidade da Situação			
Em Relação à Travessia Hídrica e Área de Apoio		Em Relação ao Meio Ambiente	
Não Oferece Perigo	X	Sem Risco Aparente	
Evolução Pode Oferecer Perigo		Não Emergencial	X
Oferece Perigo		Emergencial	
Dimensões da Ocorrência			
Comprimento (m):	Largura (m):	Profundidade/Altura (m):	
Área/Volume (m³): 350			
Observações Relevantes: Local de Armazenamento de resíduos. Falta de Sistema de drenagem e CSAO. Falta de Sinalização dos produtos armazenados.

Diretrizes Técnicas para Avaliação/Recuperação/ Remediação			
Estabilização/ Recomposição		Remediação	X
Outros		Necessidade de Intervenção além da ADA

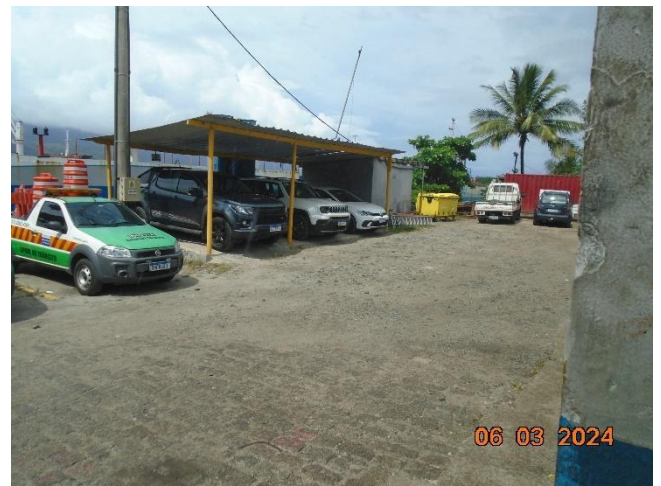
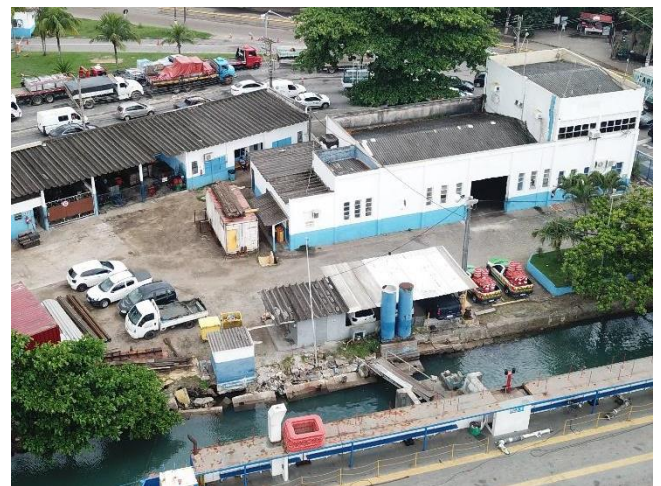
Foto Geral do Passivo

Caracterização do Passivo			
Travessia Hídrica ou Área de Apoio: Travessia 1 - São Sebastião/ Ilha Bela			
Código do Passivo: LN-TRAV-1-SSE/IBE-AC-4			
Data do cadastro: 06/03/2024			
Localização do Passivo			
Coordenada: 459481,21 7366819,1 / 23k SIRGAS 2000			
Município: São Sebastião			
Tipologia do passivo: Potencial de Contaminação (AC).			
Causa Geradora			
Travessia Hídrica ou Área de Apoio	X	Terceiros	
Tipologia de Passivo			
Potencial de Contaminação (AC)	X	Deposição de Resíduos (RE)	
Assoreamento de Curso d'Água (AS)		Processo Erosivo (ER)	
Outros (OT)			
Gravidade da Situação			
Em Relação à Travessia Hídrica e Área de Apoio		Em Relação ao Meio Ambiente	
Não Oferece Perigo	X	Sem Risco Aparente	
Evolução Pode Oferecer Perigo		Não Emergencial	
Oferece Perigo		Emergencial	X
Dimensões da Ocorrência			
Comprimento (m):	Largura (m):	Profundidade/Altura (m):	
Área/Volume (m³): 75			
Observações Relevantes: Tanque aéreo desmobilizado. Evidências de vazamento.

Diretrizes Técnicas para Avaliação/Recuperação/ Remediação			
Estabilização/ Recomposição		Remediação	X
Outros		Necessidade de Intervenção além da ADA

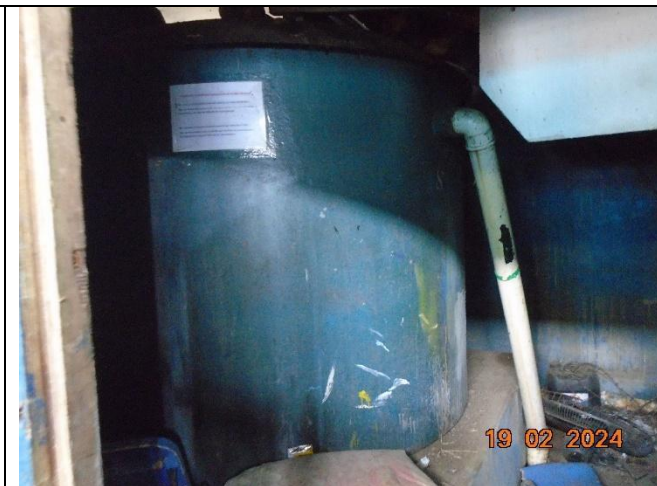
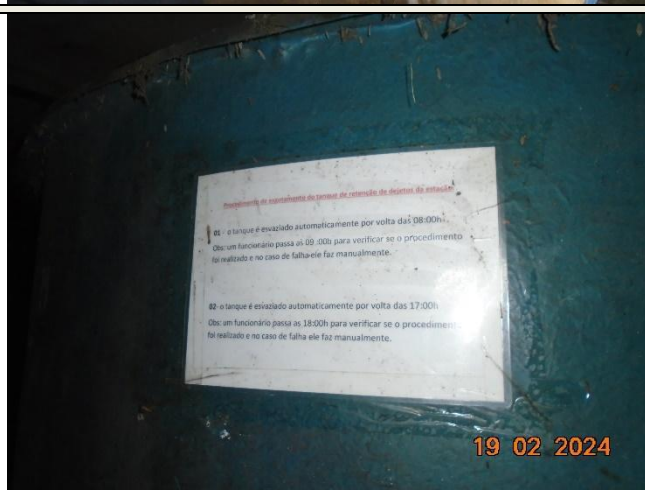
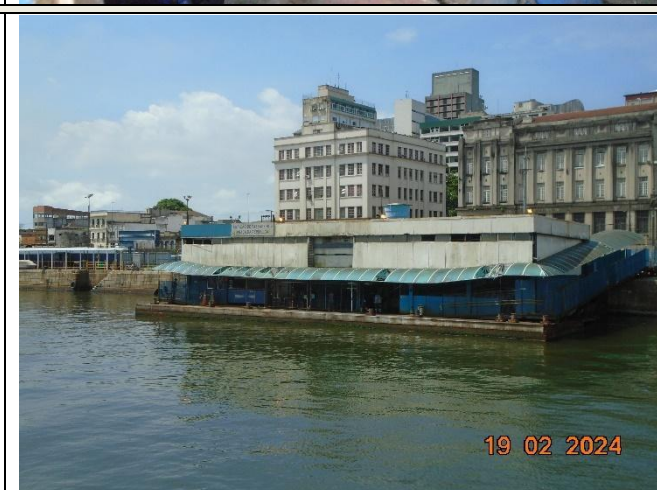
Foto Geral do Passivo

Caracterização do Passivo			
Travessia Hídrica ou Área de Apoio: Travessia 2 - Santos/Vicente de Carvalho			
Código do Passivo: LC-TRAV-2-SAN/VCA-AC-4			
Data do cadastro: 19/02/2024			
Localização do Passivo			
Coordenada: 365200,2 7352695,85 / 23k SIRGAS 2000			
Município: Santos			
Tipologia do passivo: Potencial de Contaminação (AC).			
Causa Geradora			
Travessia Hídrica ou Área de Apoio	X	Terceiros	
Tipologia de Passivo			
Potencial de Contaminação (AC)	X	Deposição de Resíduos (RE)	
Assoreamento de Curso d'Água (AS)		Processo Erosivo (ER)	
Outros (OT)			
Gravidade da Situação			
Em Relação à Travessia Hídrica e Área de Apoio		Em Relação ao Meio Ambiente	
Não Oferece Perigo	X	Sem Risco Aparente	
Evolução Pode Oferecer Perigo		Não Emergencial	X
Oferece Perigo		Emergencial	
Dimensões da Ocorrência			
Comprimento (m):	Largura (m):	Profundidade/Altura (m):	
Área/Volume (m³): 10			
Observações Relevantes: Tanque de armazenamento de efluentes sanitários. Nunca esgotaram. Todo dia é esvaziado automaticamente, segundo o aviso.

Diretrizes Técnicas para Avaliação/Recuperação/ Remediação			
Estabilização/ Recomposição		Remediação	X
Outros		Necessidade de Intervenção além da ADA

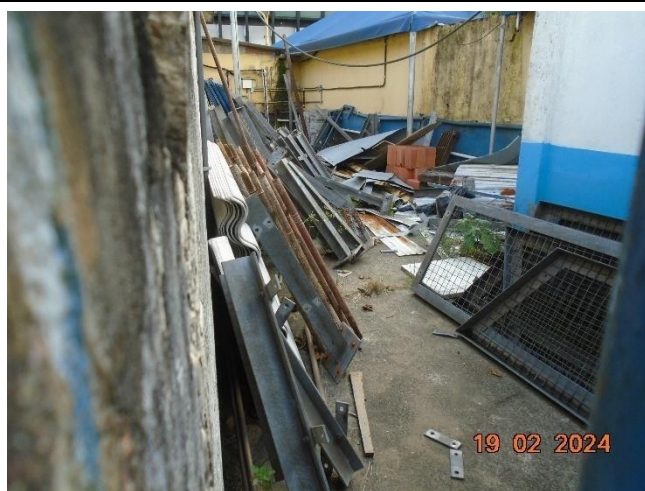
Foto Geral do Passivo

Caracterização do Passivo			
Travessia Hídrica ou Área de Apoio: Travessia 3 - Santos/Guarujá e estaleiro do Guarujá			
Código do Passivo: LC-TRAV-3-SAN/GUA-AC-8			
Data do cadastro: 19/02/2024			
Localização do Passivo			
Coordenada: 368743,27 7346369,97 / 23k SIRGAS 2000			
Município: Guarujá			
Tipologia do passivo: Potencial de Contaminação (AC).			
Causa Geradora			
Travessia Hídrica ou Área de Apoio	X	Terceiros	
Tipologia de Passivo			
Potencial de Contaminação (AC)	X	Deposição de Resíduos (RE)	
Assoreamento de Curso d'Água (AS)		Processo Erosivo (ER)	
Outros (OT)			
Gravidade da Situação			
Em Relação à Travessia Hídrica e Área de Apoio		Em Relação ao Meio Ambiente	
Não Oferece Perigo	X	Sem Risco Aparente	
Evolução Pode Oferecer Perigo		Não Emergencial	X
Oferece Perigo		Emergencial	
Dimensões da Ocorrência			
Comprimento (m):	Largura (m):	Profundidade/Altura (m):	
Área/Volume (m³): 40			
Observações Relevantes: Local de Armazenamento de resíduos. Falta de Medidas de Limpeza e Organização.

Diretrizes Técnicas para Avaliação/Recuperação/ Remediação			
Estabilização/ Recomposição		Remediação	X
Outros		Necessidade de Intervenção além da ADA
