**CONCORRÊNCIA INTERNACIONAL Nº SPI-005/2025**

**APÊNDICE 3 – PASSIVOS AMBIENTIAS**

**CONCESSÃO PATROCINADA DOS SERVIÇOS PÚBLICOS DE OPERAÇÃO, MANUTENÇÃO E REALIZAÇÃO DOS INVESTIMENTOS NECESSÁRIOS PARA A EXPLORAÇÃO DO SISTEMA DE TRANSPORTE AQUAVIÁRIO DE VEÍCULOS E PASSAGEIROS DENOMINADO SISTEMA DE TRAVESSIAS.**

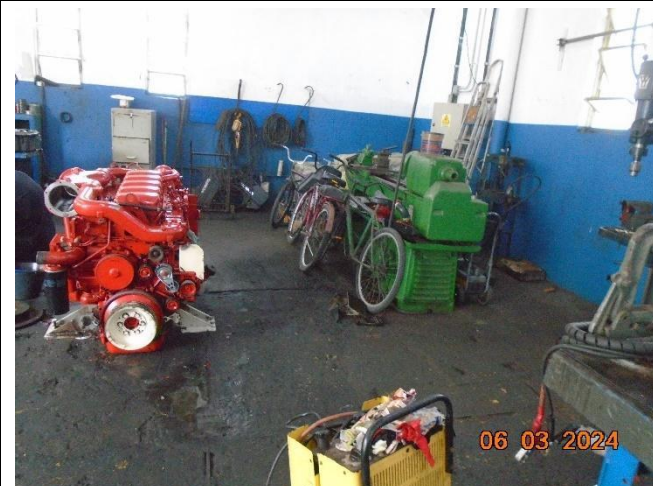
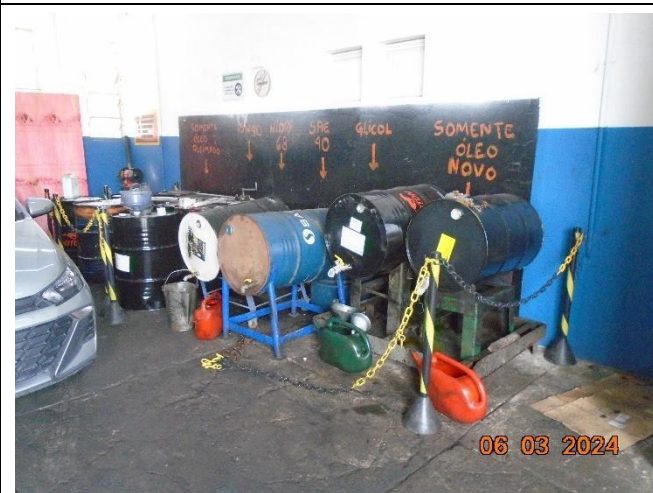
**Foto Geral do Passivo**

Área/Volume (m³): 165			
<b>Observações Relevantes: Oficina. Falta de Sistema de drenagem e CSAO. Falta de Sinalização dos produtos armazenados.</b>			
<b>Diretrizes Técnicas para Avaliação/Recuperação/ Remediação</b>			
Estabilização/ Recomposição		Remediação	X
Outros		Necessidade de Intervenção além da ADA

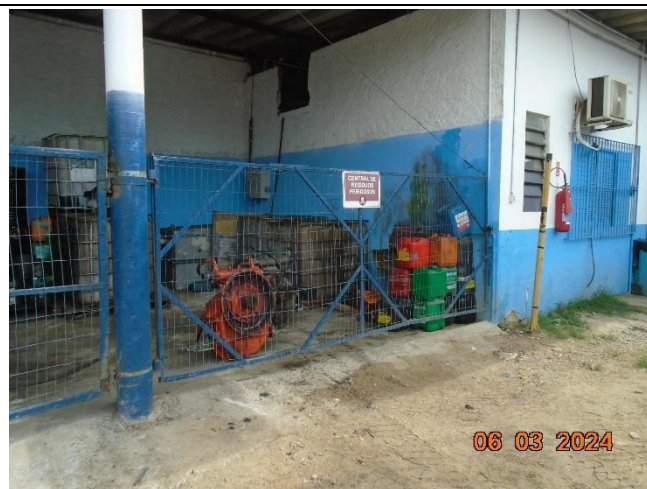
#### Foto Geral do Passivo

Área/Volume (m³): 350			
<b>Observações Relevantes: Local de Armazenamento de resíduos. Falta de Sistema de drenagem e CSAO. Falta de Sinalização dos produtos armazenados.</b>			
<b>Diretrizes Técnicas para Avaliação/Recuperação/ Remediação</b>			
Estabilização/ Recomposição		Remediação	X
Outros		Necessidade de Intervenção além da ADA

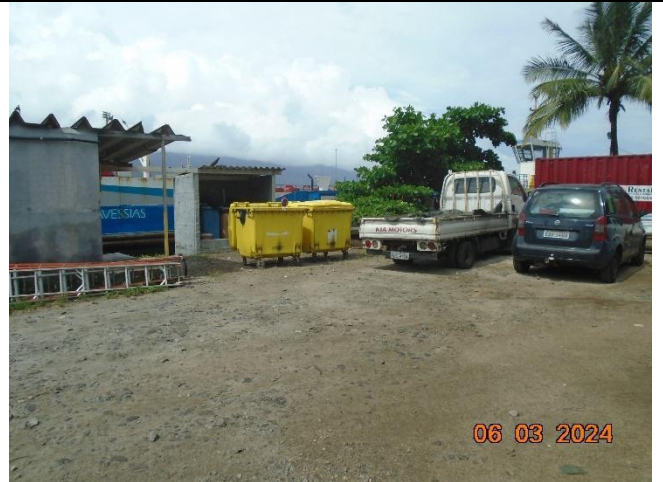
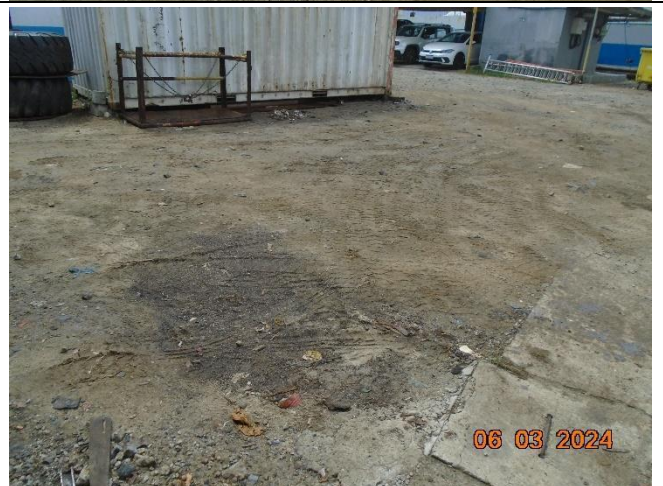
#### Foto Geral do Passivo

Área/Volume (m³): 350			
<b>Observações Relevantes: Manchas evidentes no solo. Relatórios de afloramento de manchas em dias, com precipitações mais intensa. Possíveis acidentes.</b>			
<b>Diretrizes Técnicas para Avaliação/Recuperação/ Remediação</b>			
Estabilização/ Recomposição		Remediação	X
Outros		Necessidade de Intervenção além da ADA

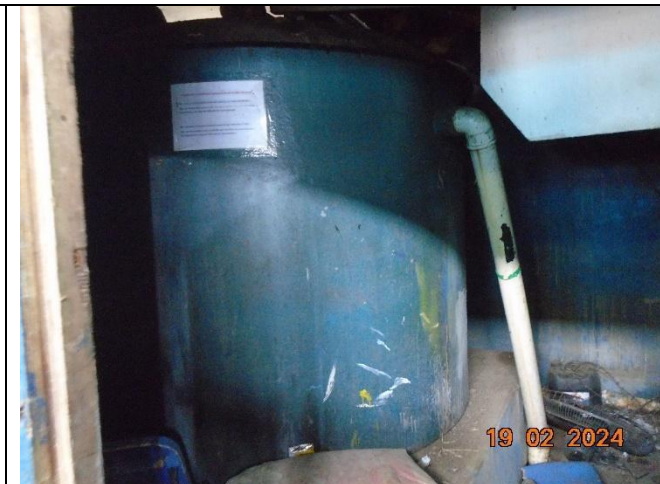
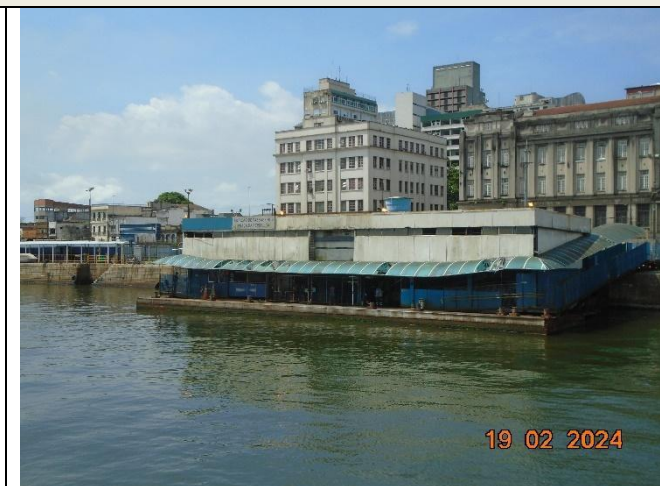
**Foto Geral do Passivo**

<b>Observações Relevantes: Tanque de armazenamento de efluentes sanitários. Nunca esgotaram. Todo dia é esvaziado automaticamente, segundo o aviso.</b>			
<b>Diretrizes Técnicas para Avaliação/Recuperação/ Remediação</b>			
Estabilização/ Recomposição		Remediação	X
Outros		Necessidade de Intervenção além da ADA
