GOVERNO DO ESTADO DE SÃO PAULO
Secretaria de Parcerias em Investimento
CONCORRÊNCIA INTERNACIONAL Nº 02/2026
Concessão de Obra no Complexo Turístico da Estrada de Ferro Campos do Jordão – EFCJ

**ANEXO VII - MAPEAMENTO DE PASSIVOS AMBIENTAIS, MEDIDAS DE RECUPERAÇÃO E
MEDIAÇÃO**

ANEXO IV.B – PASSIVOS AMBIENTAIS E SOCIAIS

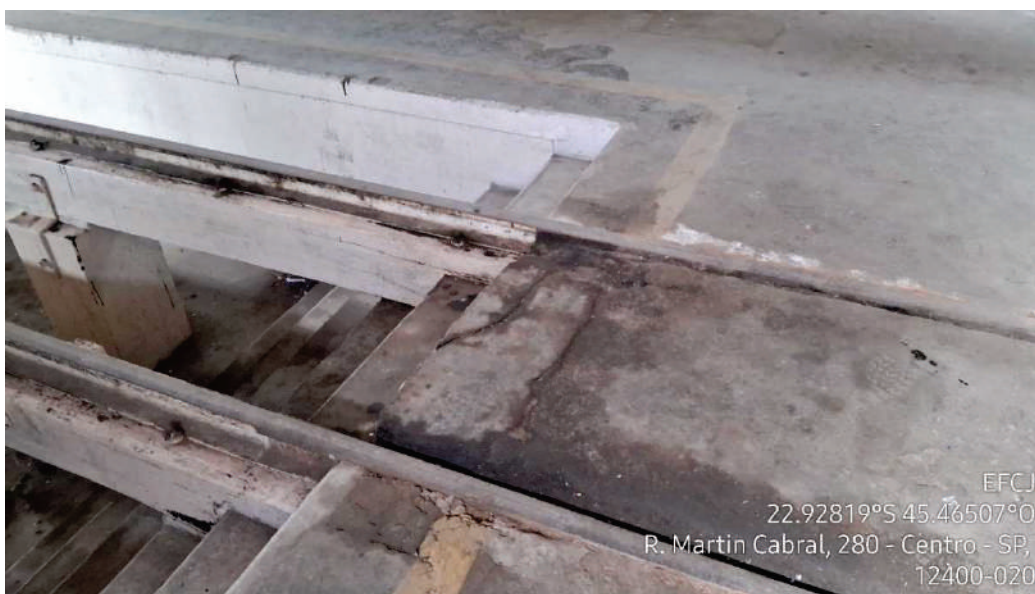
Figura 1 - Manchas de óleo em piso com fraturas - Pátio de Manutenção de Pindamonhangaba

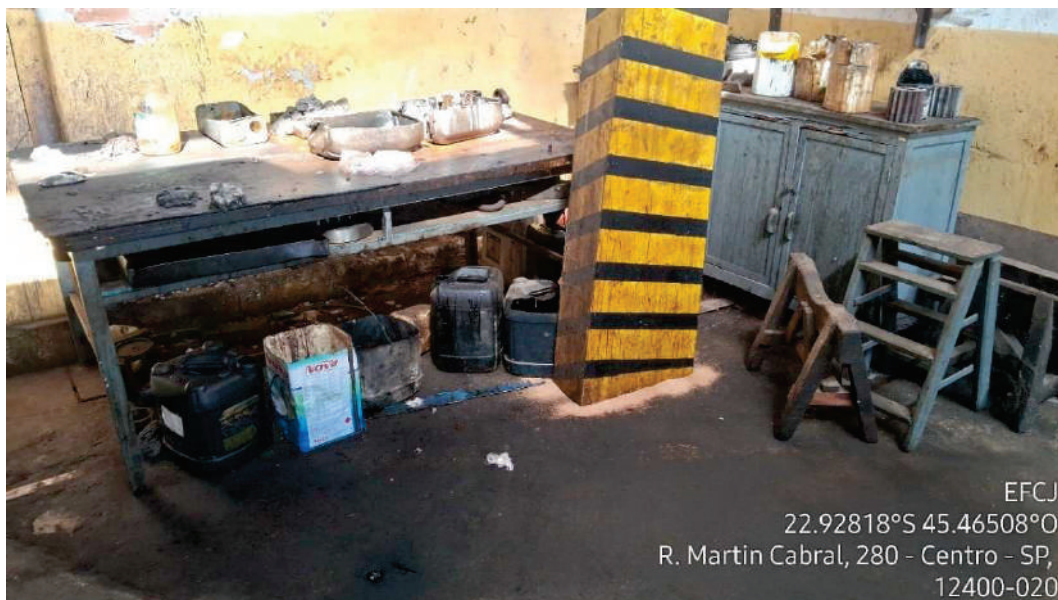
Figura 2 - Bancada de manutenção com óleo no piso - Pátio de Manutenção de Pindamonhangaba

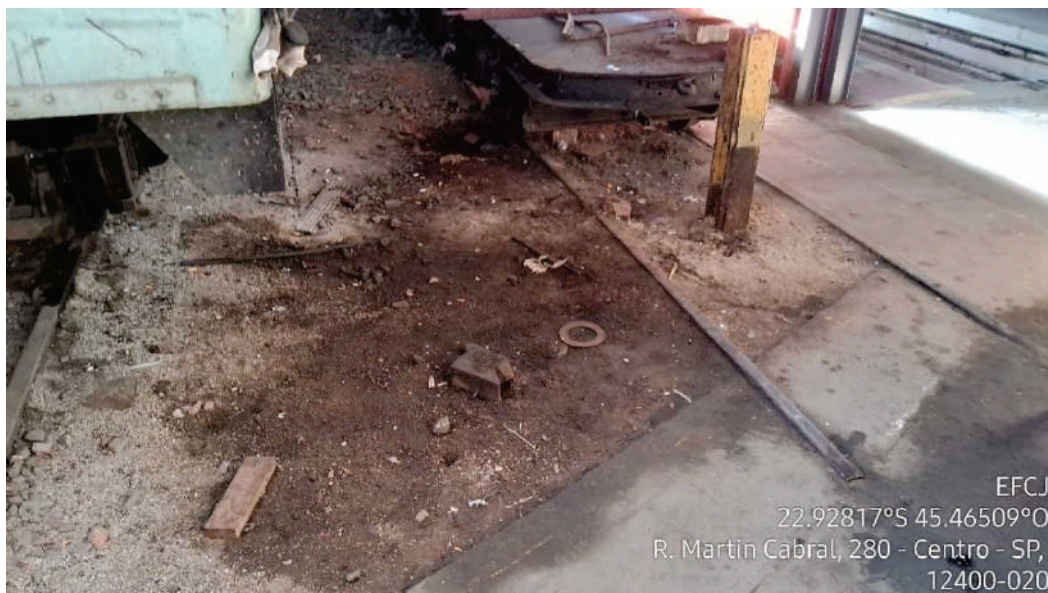
Figura 3 - Área de estacionamento de vagões e locomotivas com manchas de óleo em solo exposto - Pátio de Manutenção de Pindamonhangaba

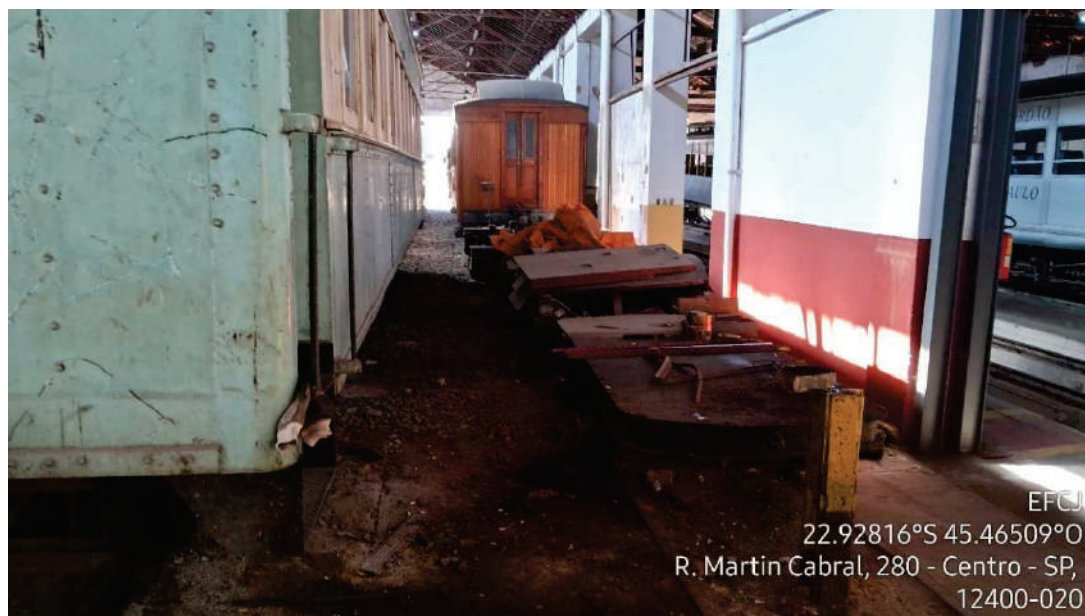
Figura 4 - Área de estacionamento de vagões e locomotivas com manchas de óleo em solo exposto - Pátio de Manutenção de Pindamonhangaba

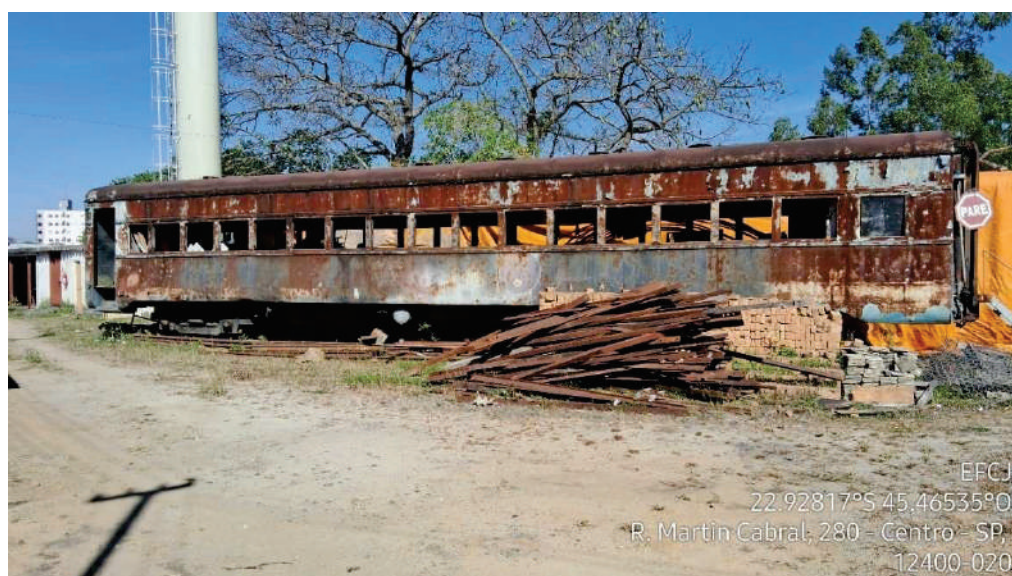
Figura 5 - Vagão abandonado e resíduos de sucata sobre área com solo exposto - Pátio de Manutenção de Pindamonhangaba

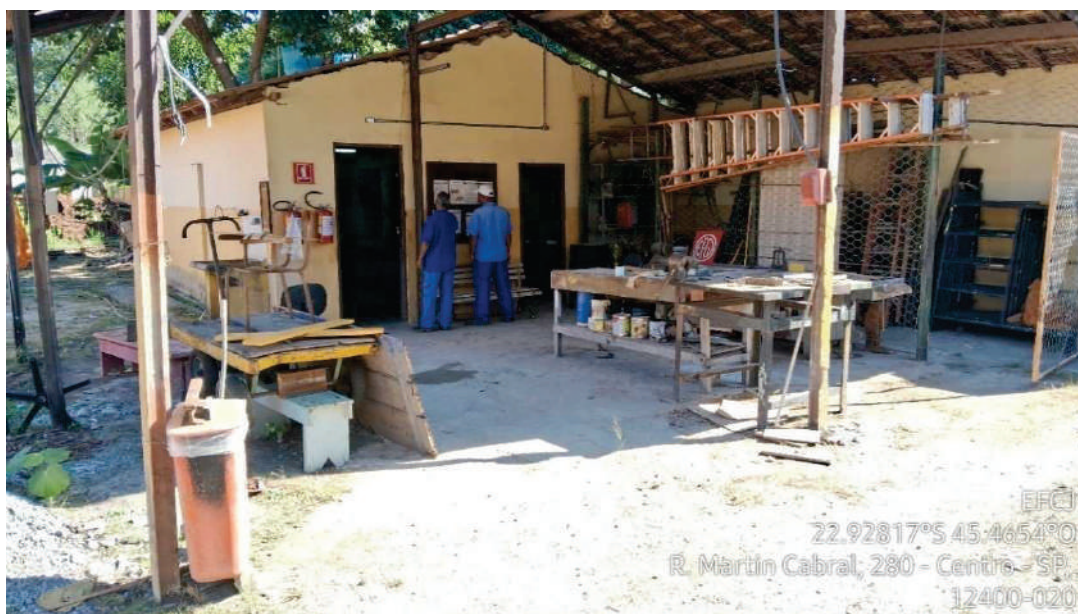
Figura 6 - Área de manutenção com manchas de óleo no piso e utilização de produtos com potencial de contaminação - Pátio de Manutenção de Pindamonhangaba

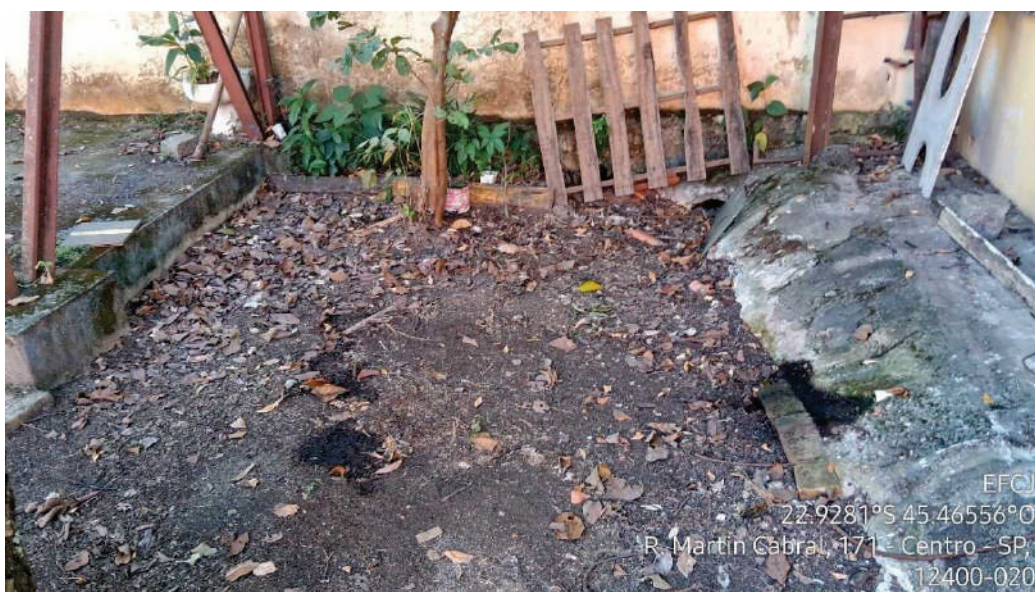
Figura 7 - Manchas de óleo em solo exposto - Pátio de Manutenção de Pindamonhangaba

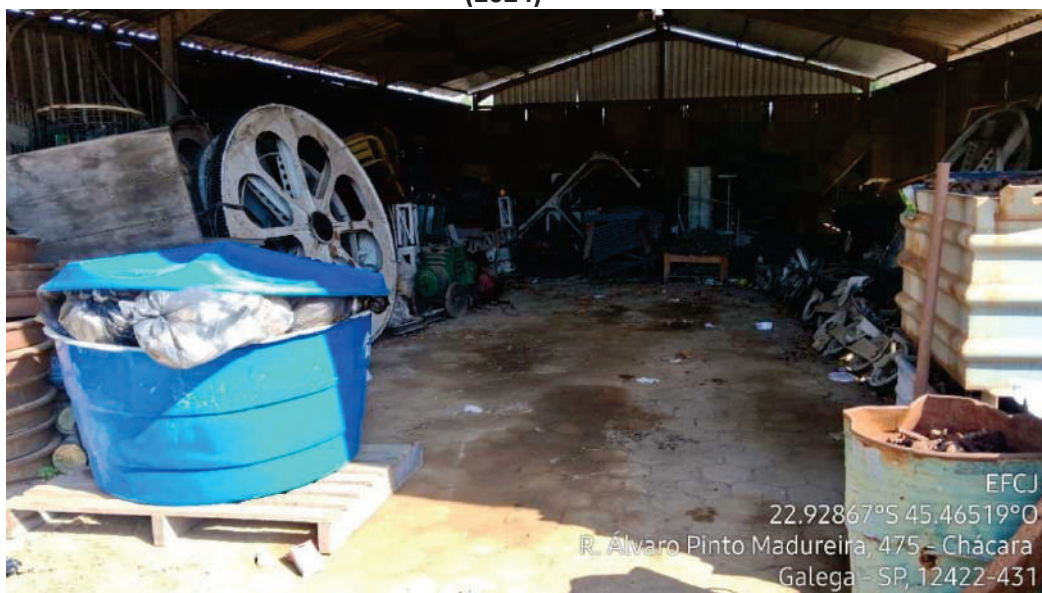
Figura 8 - Galpão de materiais inservíveis, com manchas de óleo no piso de bloquetes - Pátio de Manutenção de Pindamonhangaba

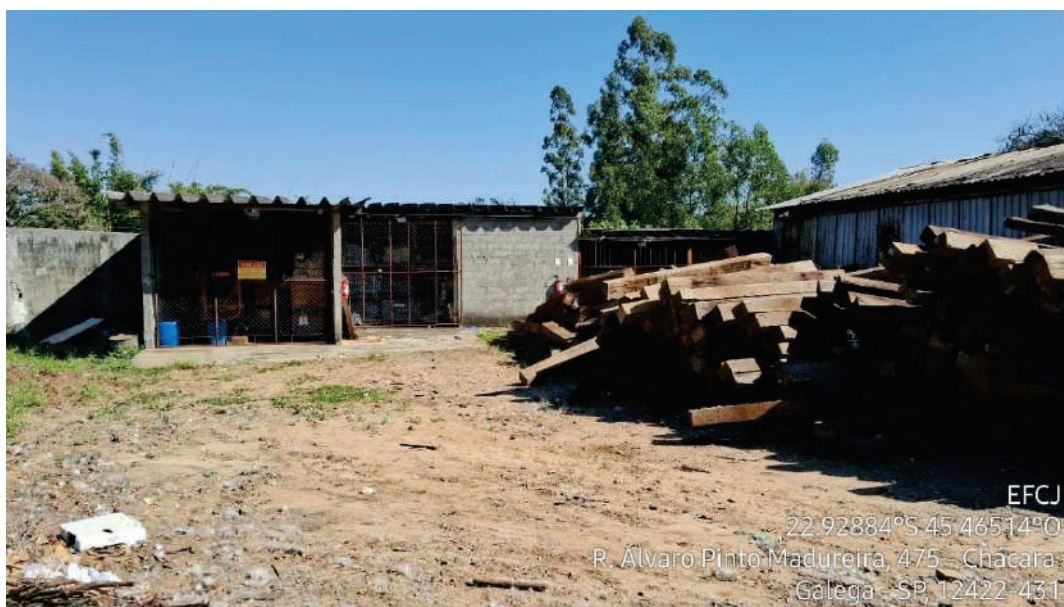
Figura 10 - Área de disposição de dormentes e galpões de armazenamento de combustíveis e produtos perigosos - Pátio de Manutenção de Pindamonhangaba

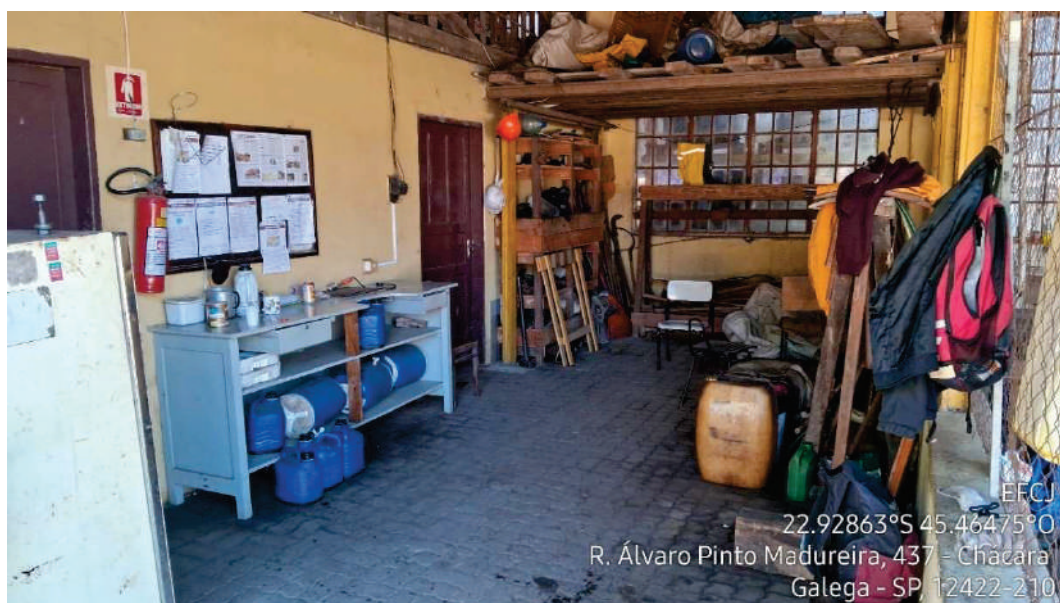
Figura 11 - Oficina mecânica com manchas de óleo em piso de bloquetes - Pátio de Manutenção de Pindamonhangaba

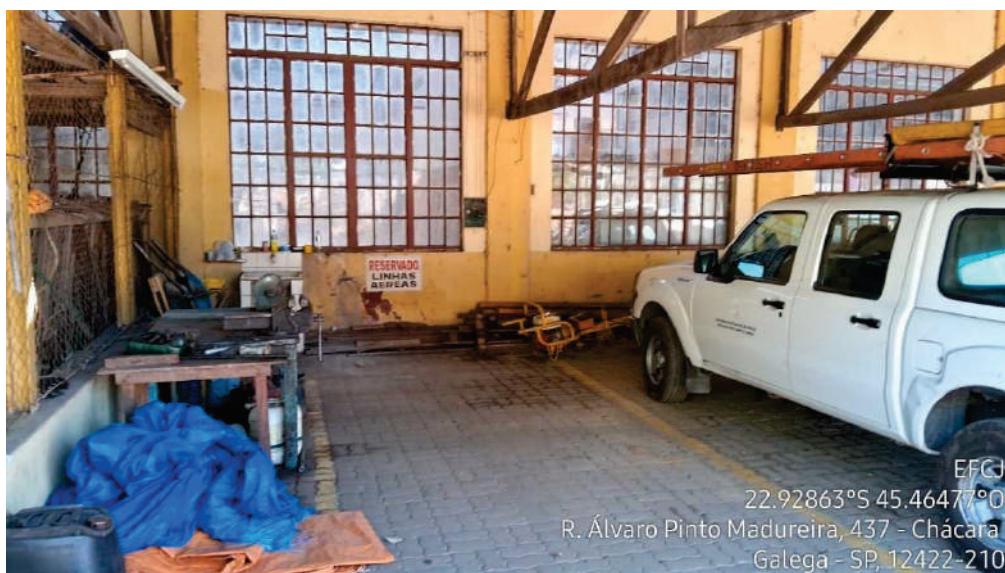
Figura 12 - Áreas de manutenção da oficina mecânica com manchas de óleo em piso de bloquetes - Pátio de Manutenção de Pindamonhangaba

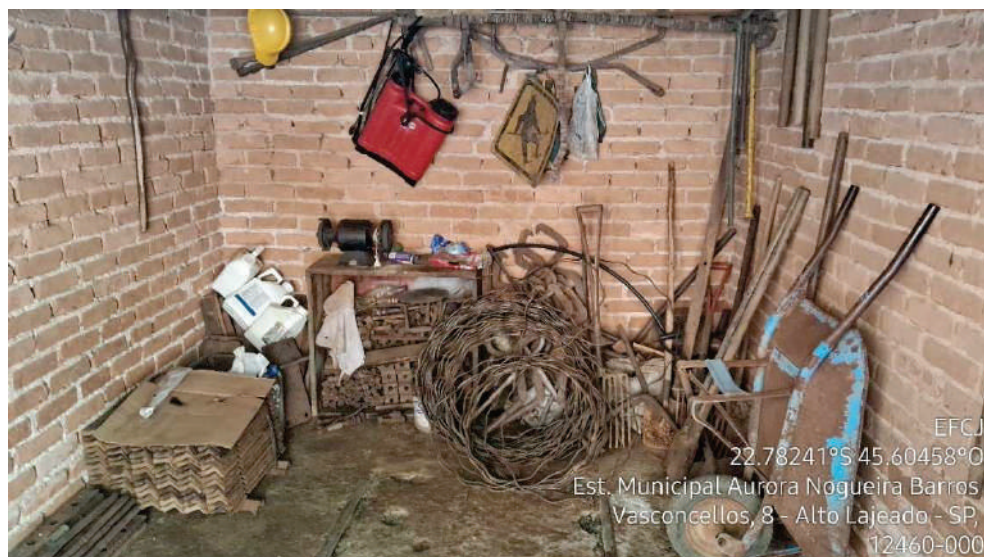
Figura 13 - Casa de ferramentas com embalagens utilizadas de Glifosato - Casa de Ferramentas do Lajeado

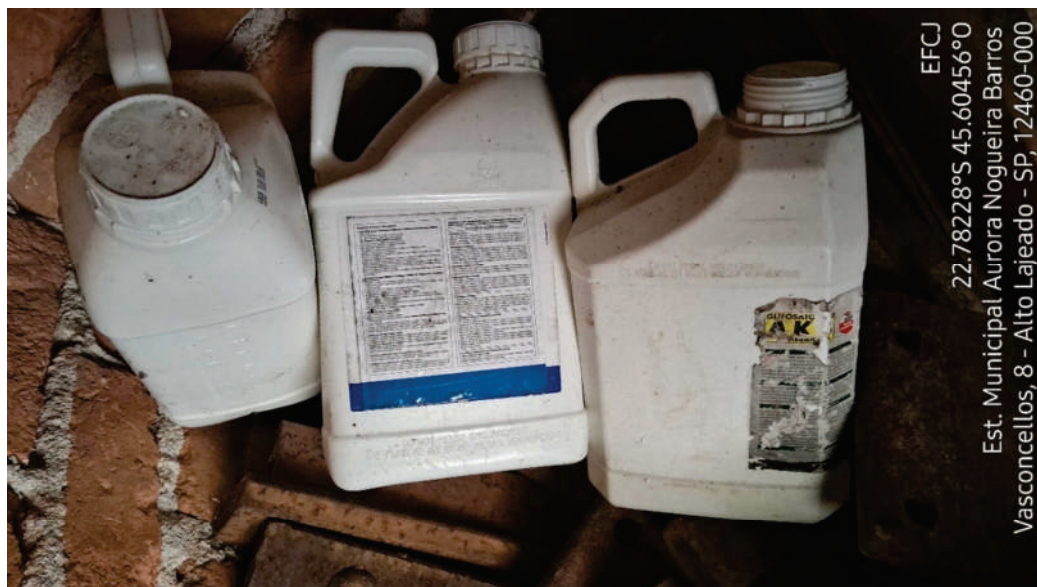
Figura 14 - Embalagens utilizadas de Glifosato - Casa de Ferramentas do Lajeado

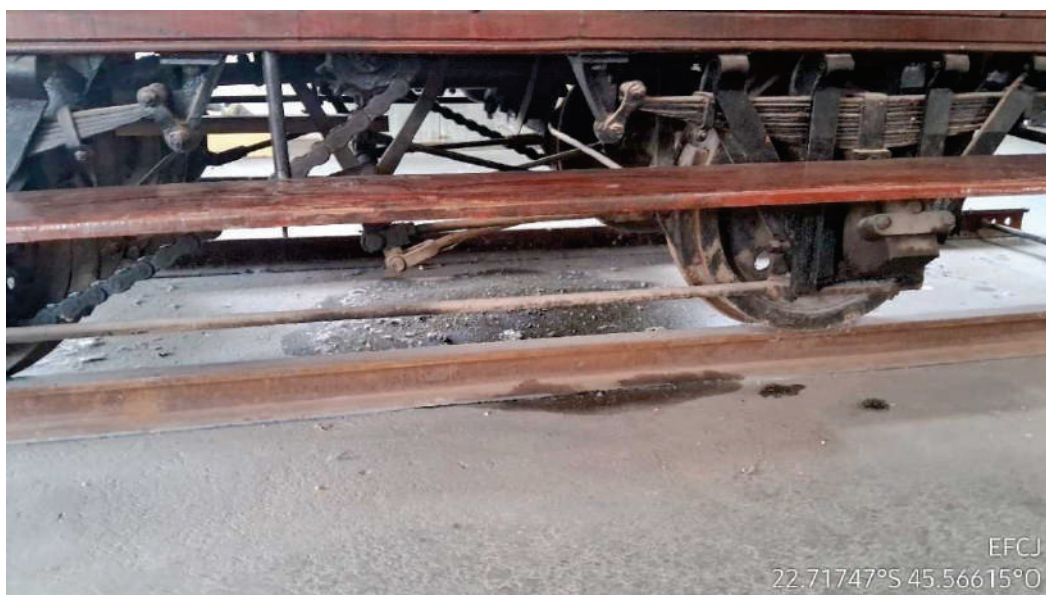
Figura 15 - Locomotiva de acervo histórico com vazamento de óleo - Centro de Memória Ferroviária de Campos do Jordão

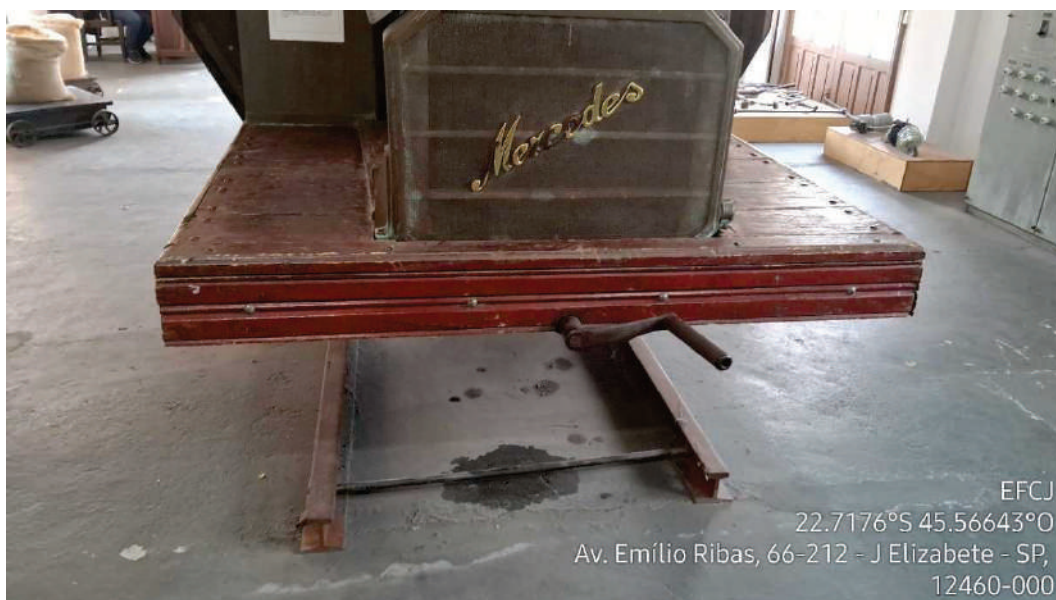
Figura 16 - Locomotiva de acervo histórico com vazamento de óleo - Centro de Memória Ferroviária de Campos do Jordão

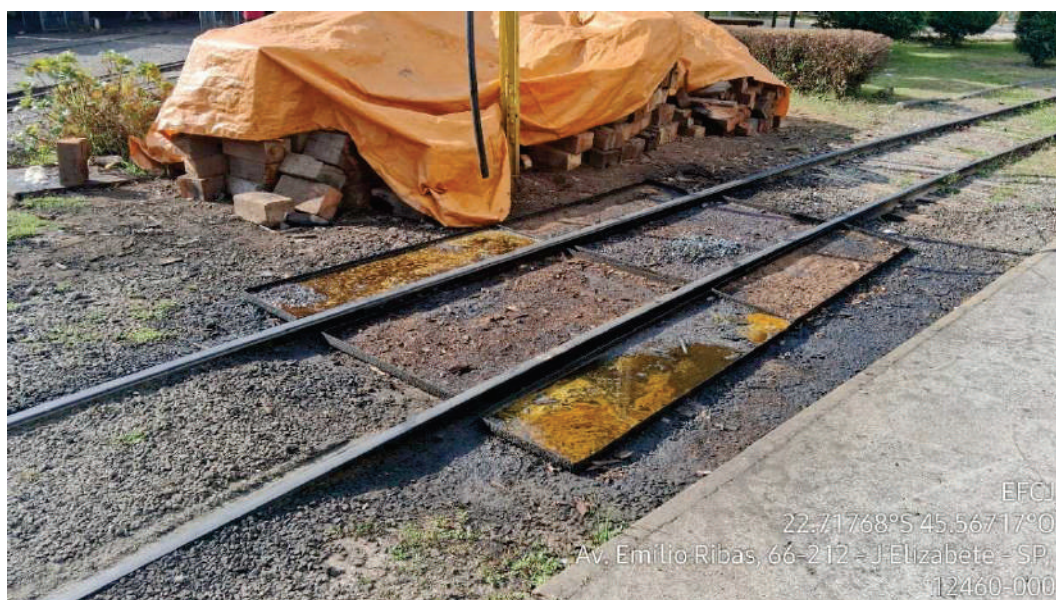
Figura 17 - Local de manobra da locomotiva turística, com bandeja de contenção para vazamentos de óleo. Manchas de óleo por sobre a brita e solo exposto - Pátio de Manutenção Capivari

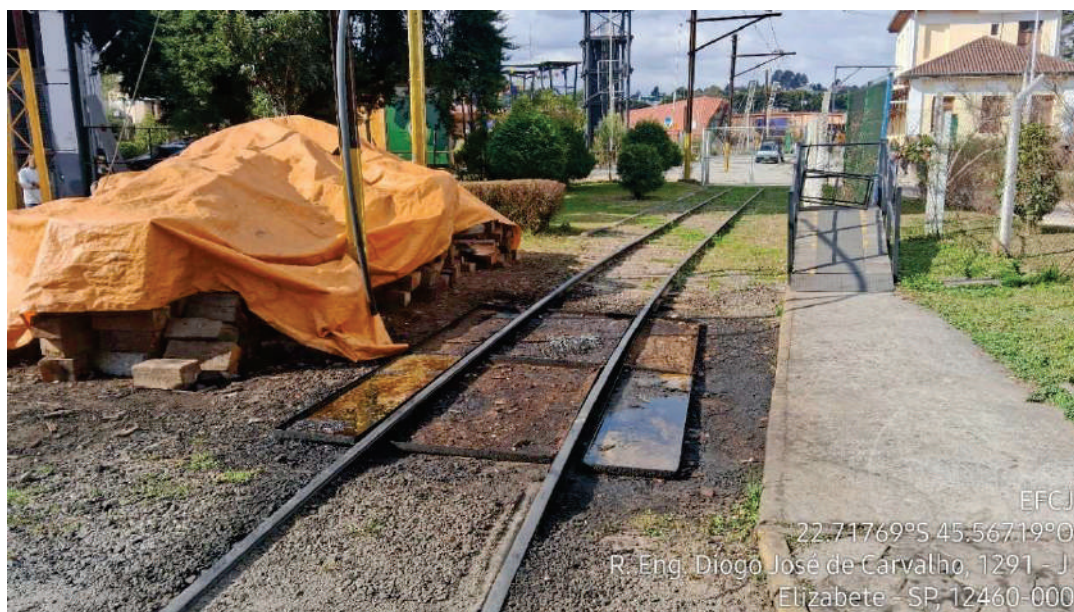
Figura 18 - Local de manobra da locomotiva turística, com bandeja de contenção para vazamentos de óleo. Manchas de óleo por sobre a brita e solo exposto - Pátio de Manutenção Capivari

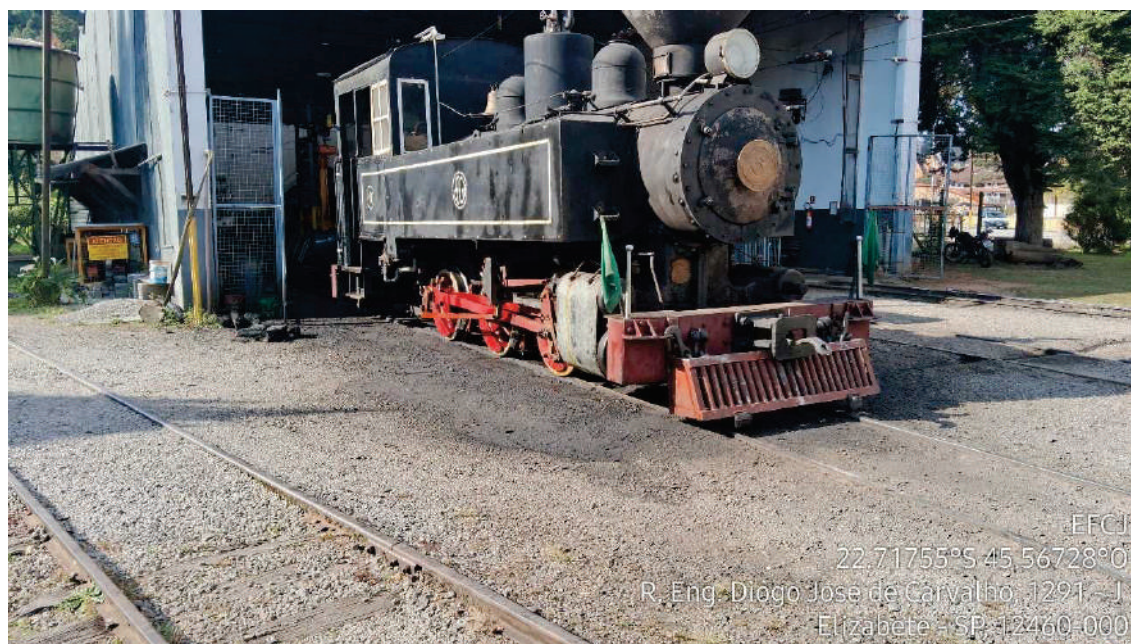
Figura 19 - Locomotiva com vazamentos de óleo - Pátio de Manutenção Capivari

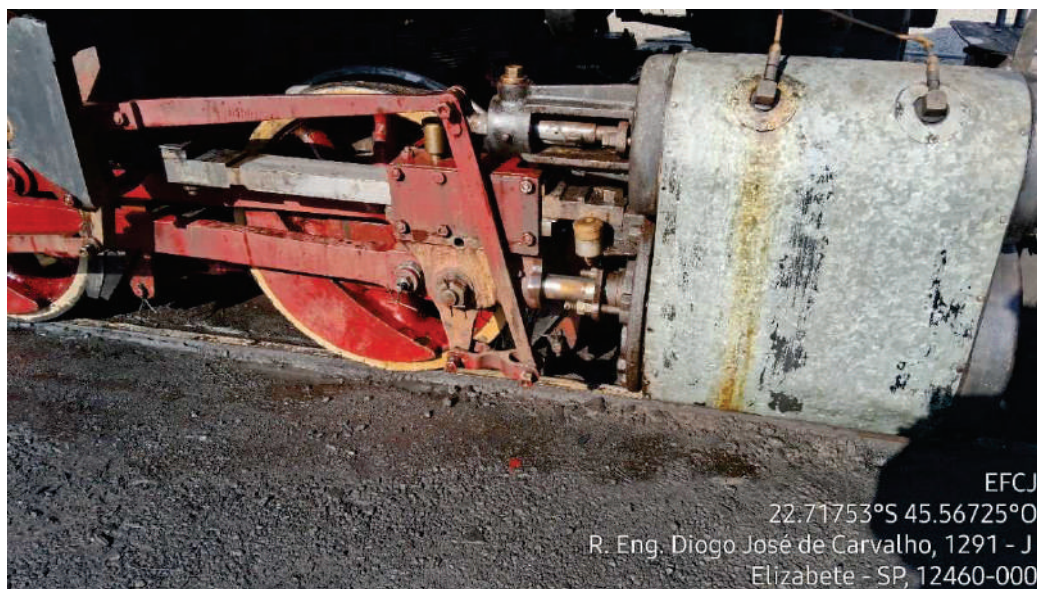
Figura 20 - Detalhe da locomotiva com vazamentos - Pátio de Manutenção Capivari

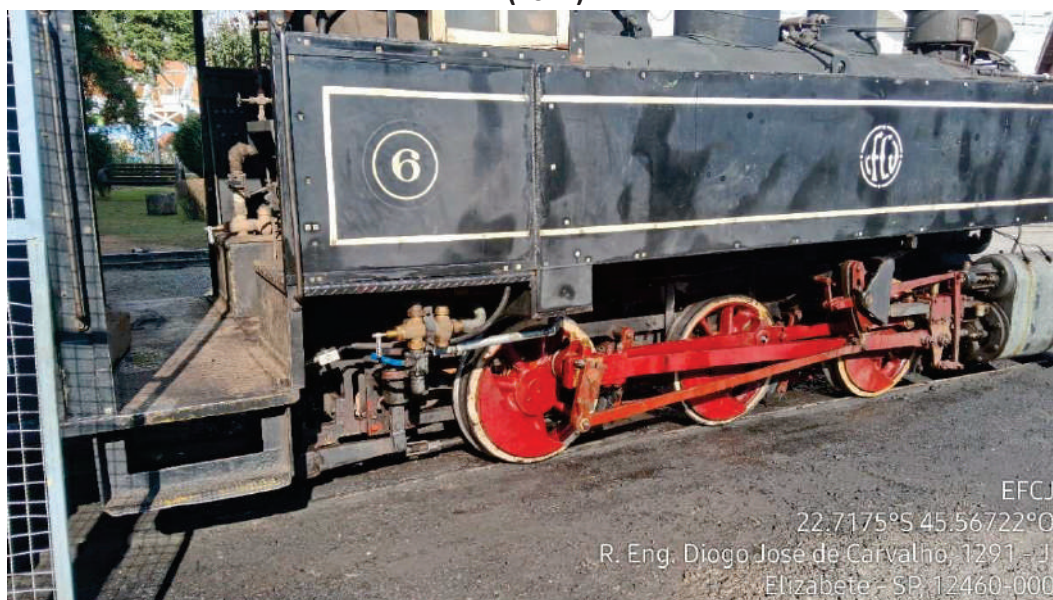
Figura 21 - Detalhe da locomotiva com vazamentos - Pátio de Manutenção Capivari

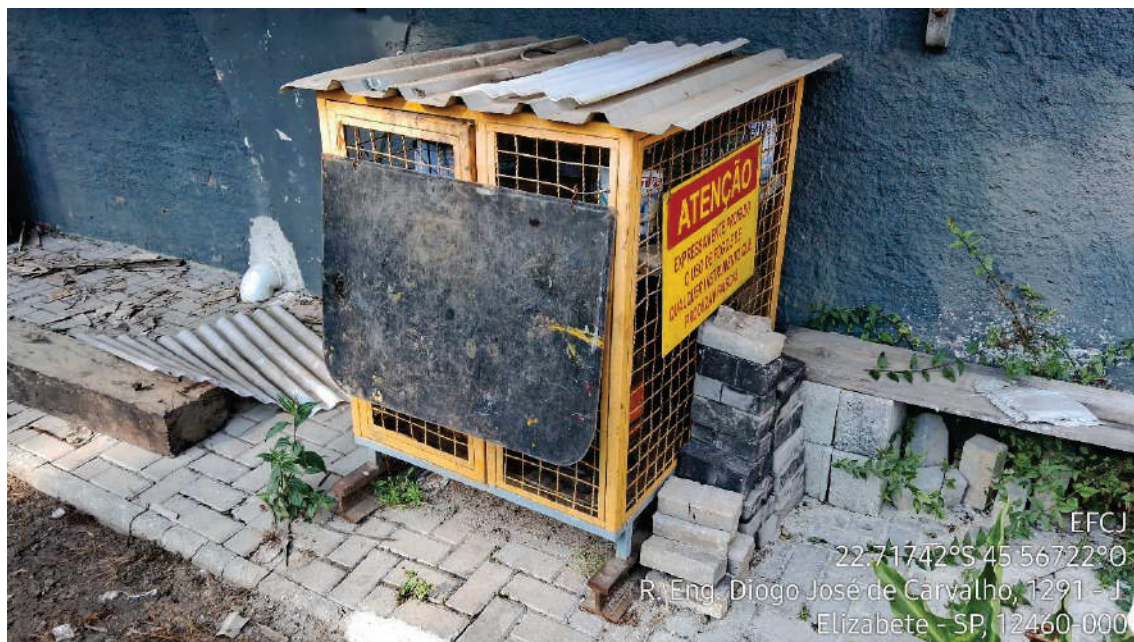
Figura 22 - Armazenamento de produtos perigosos - Pátio de Manutenção Capivari

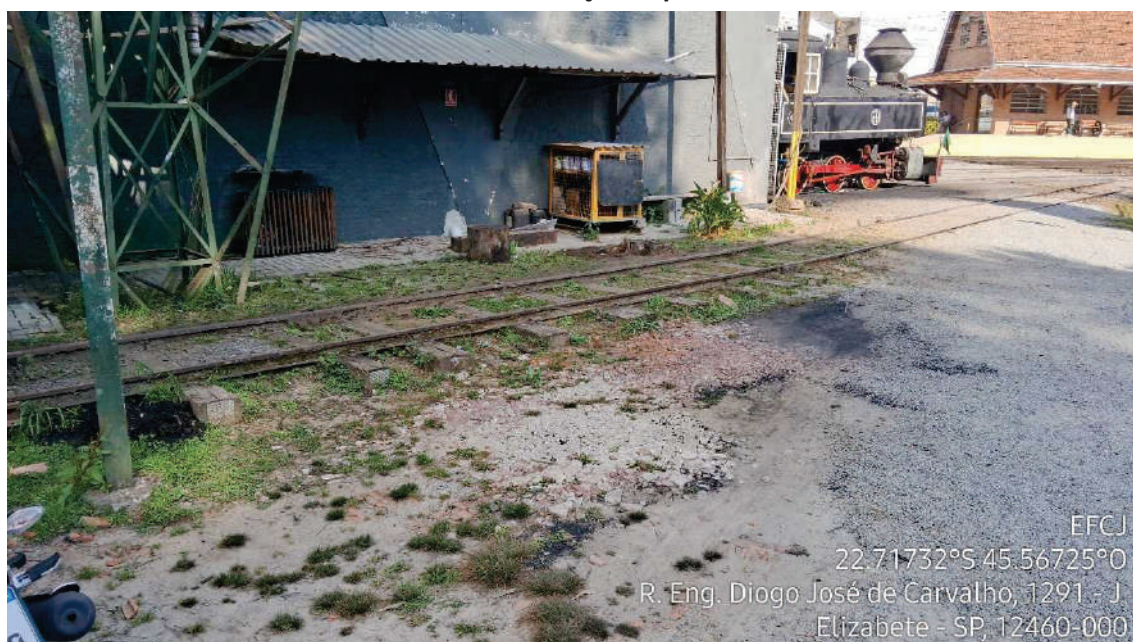
Figura 23 - Manchas de óleo por sobre a brita em área de estacionamento de locomotivas - Pátio de Manutenção Capivari

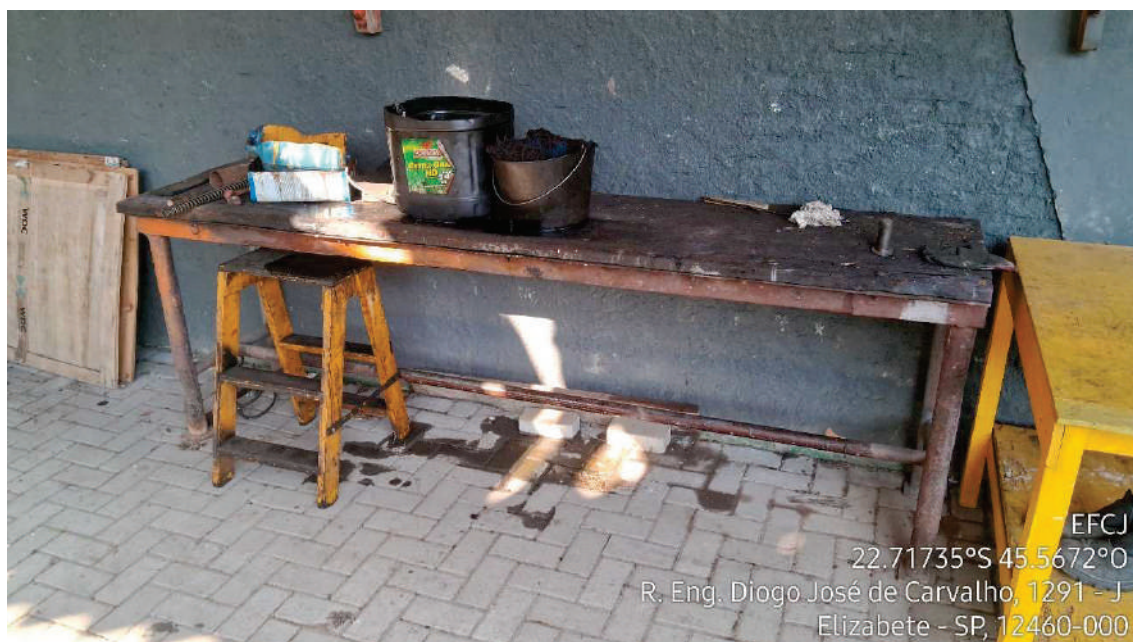
Figura 24 - Bancada de manutenção com manchas de vazamento de óleo por sobre piso de bloquetes - Pátio de Manutenção Capivari

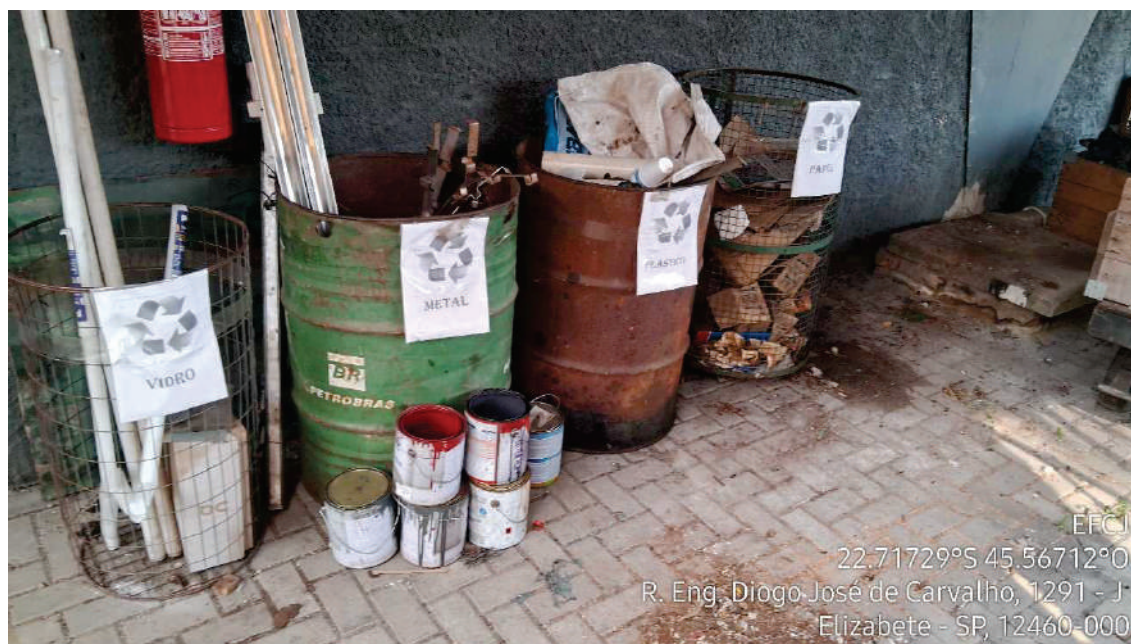
Figura 25 - Tambores para segregação de resíduos. Manchas de óleo e latas com resquícios de tinta por sobre piso de bloquetes

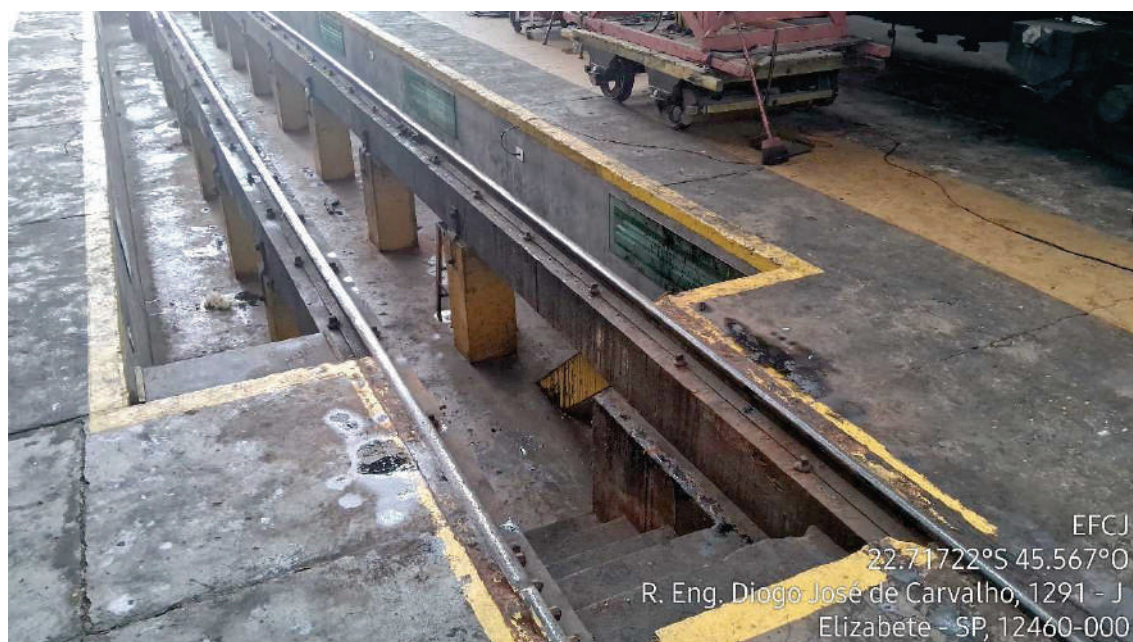
Figura 26 - Manchas de óleo por sobre o piso com trincas próximo à vala de manutenção - Pátio de Manutenção Capivari

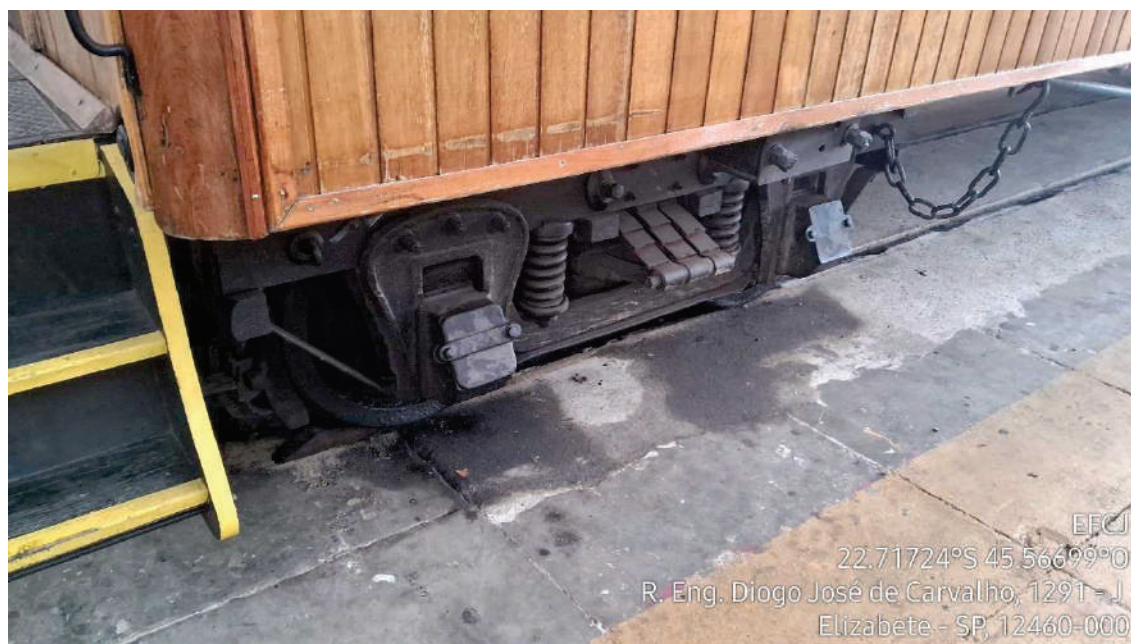
Figura 27 - Manchas de vazamento de óleo provindos de *truck* do vagão de passageiros, por sobre piso com trincas - Pátio de Manutenção Capivari

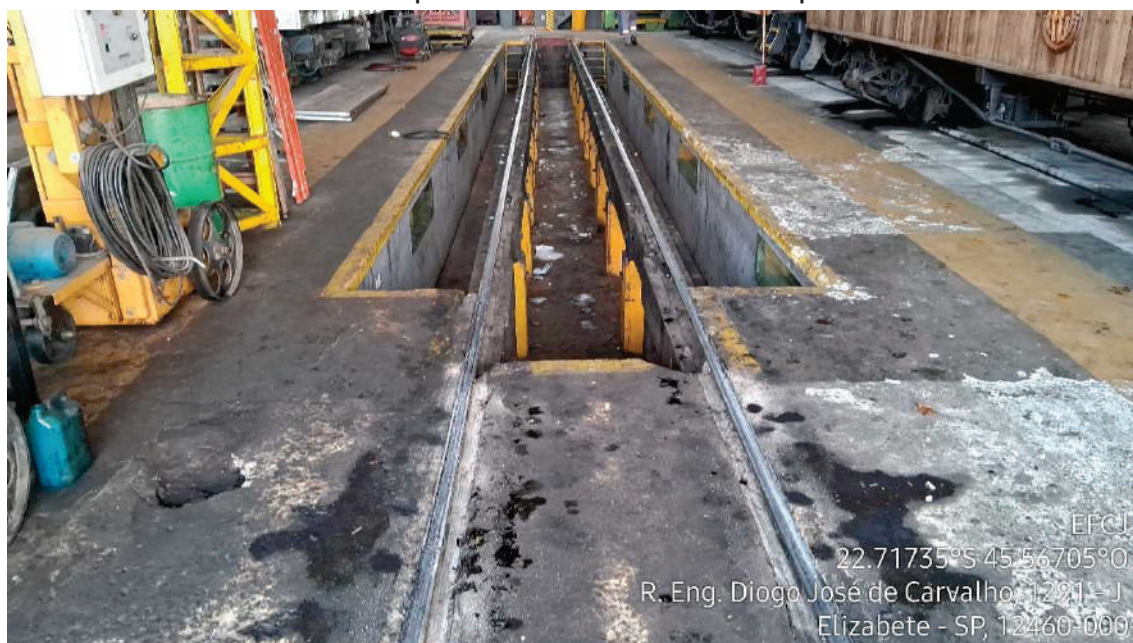
Figura 28 - Manchas de óleo em piso com trincas e no interior da vala de manutenção - Pátio de Manutenção Capivari

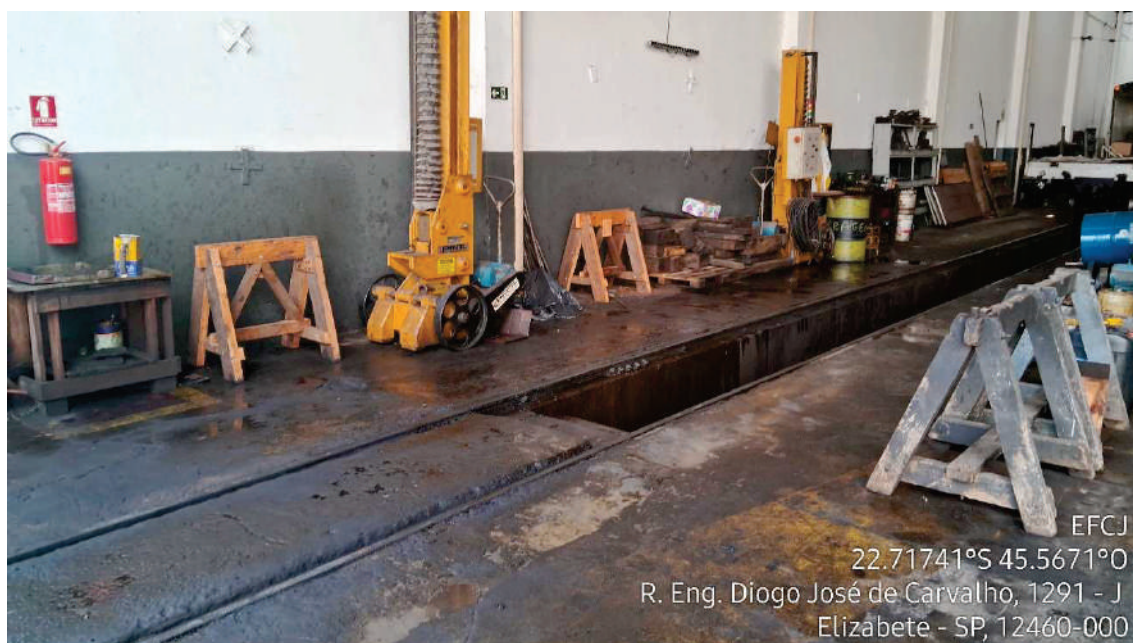
Figura 29 - Manchas e poças de óleo por sobre o piso com trincas - Pátio de Manutenção Capivari

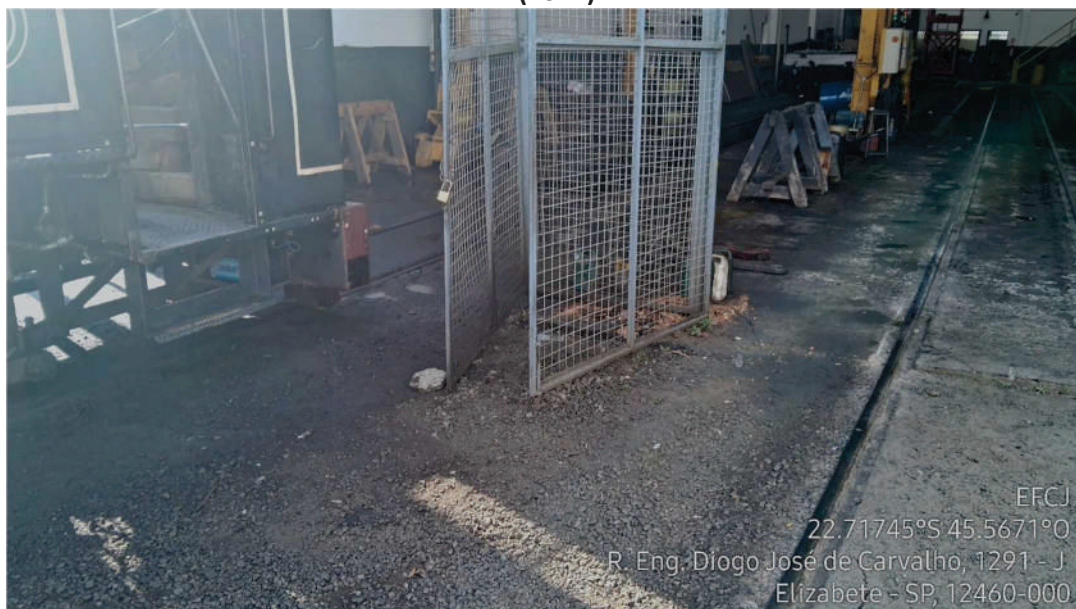
Figura 30 - Manchas de óleo por sobre a brita e piso com trincas na entrada do pátio - Pátio de Manutenção Capivari

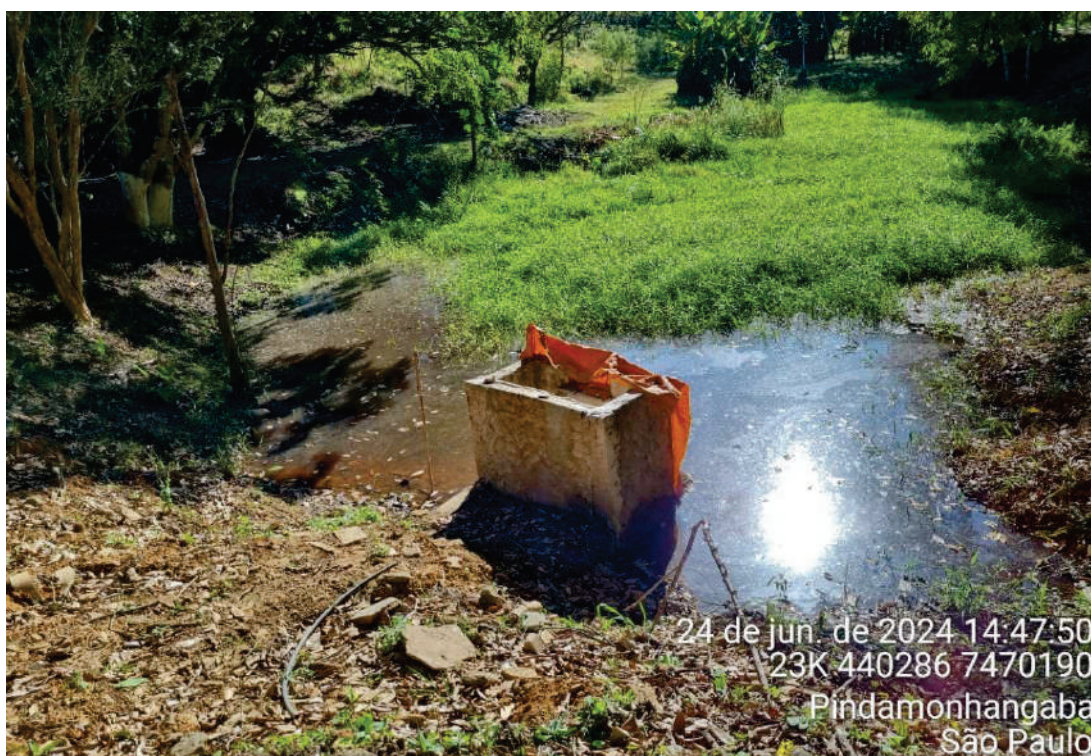
Figura 31 - Água com indícios de óleo na área do Parque Reino das Águas Claras

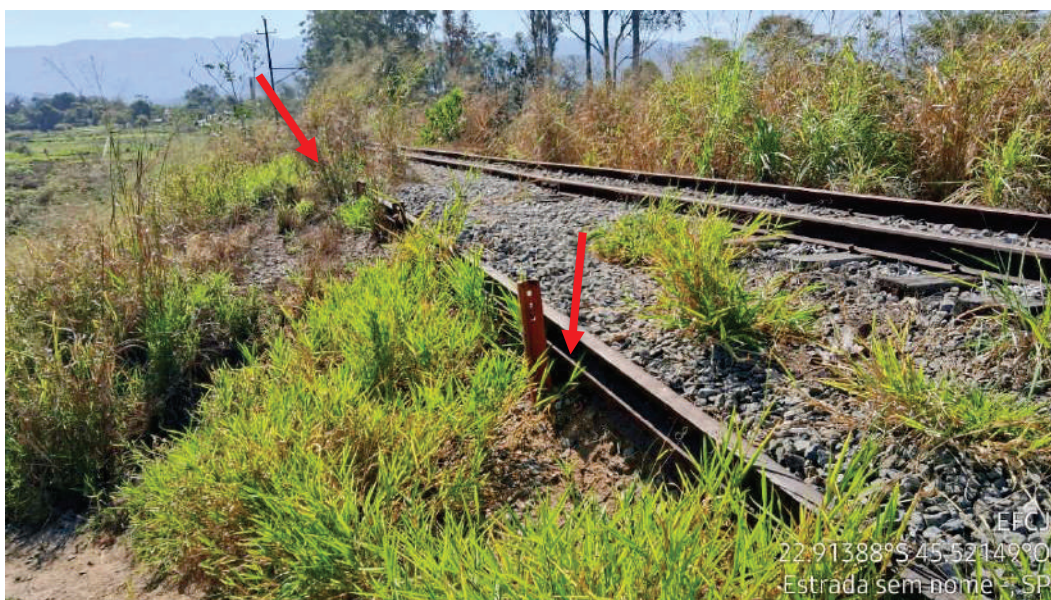
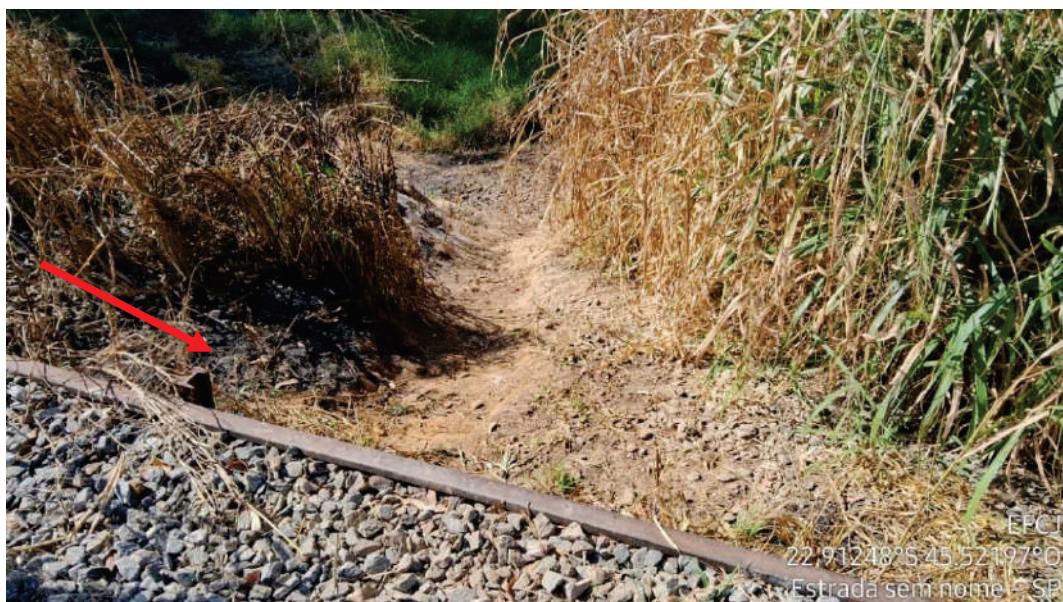
Figura 32 - Contenção de leito da ferrovia com a utilização de trilhos (2024)

Figura 33 - Contenção de leito da ferrovia com a utilização de trilhos

- Compreendem medidas de estabilização a serem discutidas com a equipe de engenharia e monitoramento das áreas com indício de processos erosivos de maneira a garantir que ela não se agrave, de acordo com a legislação vigente e as NBRs específicas (ABNT).
