GOVERNO DO ESTADO DE SÃO PAULO
Secretaria de Parcerias em Investimento
CONCORRÊNCIA INTERNACIONAL Nº 02/2026
Concessão de Obra no Complexo Turístico da Estrada de Ferro Campos do Jordão – EFCJ

**ANEXO VII - MAPEAMENTO DE PASSIVOS AMBIENTAIS, MEDIDAS DE RECUPERAÇÃO E
MEDIAÇÃO**

ANEXO IV.B – PASSIVOS AMBIENTAIS E SOCIAIS

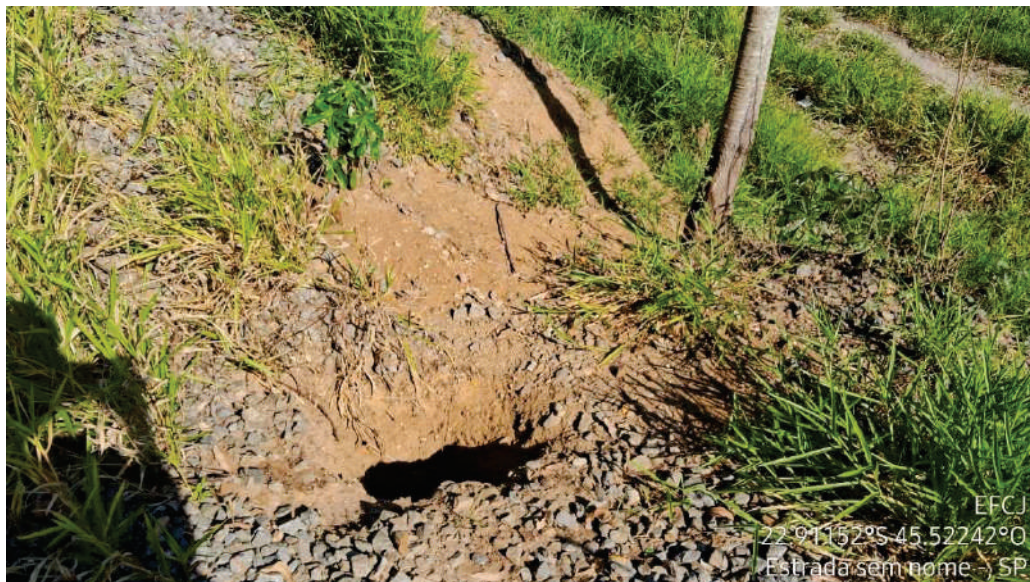
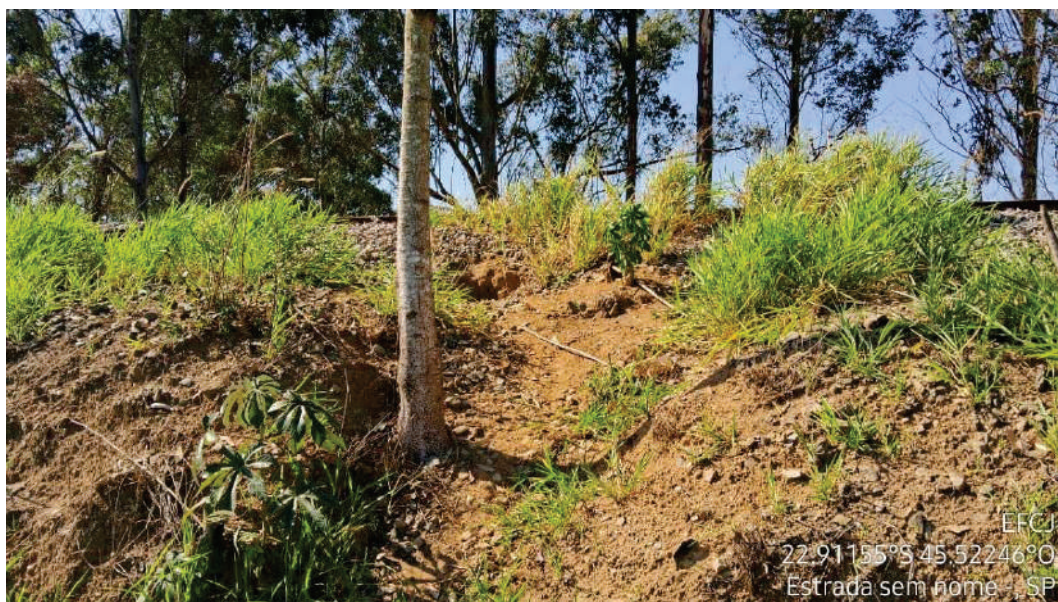
Figura 34 - Erosão laminar à jusante da via permanente

Figura 35 - Erosão laminar à jusante da via permanente

- Compreendem medidas de estabilização a serem discutidas com a equipe de engenharia e monitoramento das áreas com indício de processos erosivos de maneira a garantir que ela não se agrave, de acordo com a legislação vigente e as NBRs específicas (ABNT).

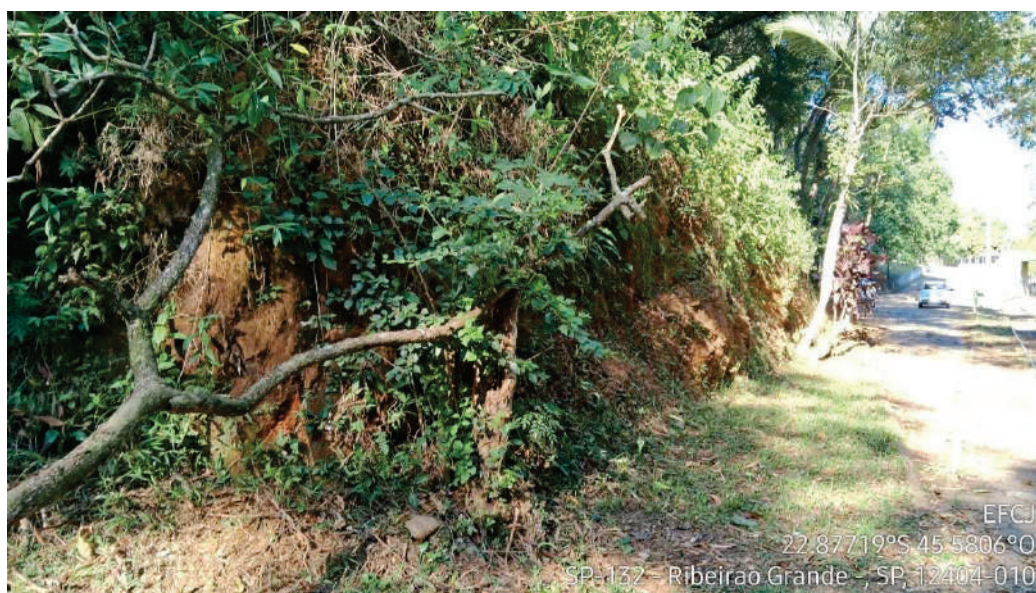
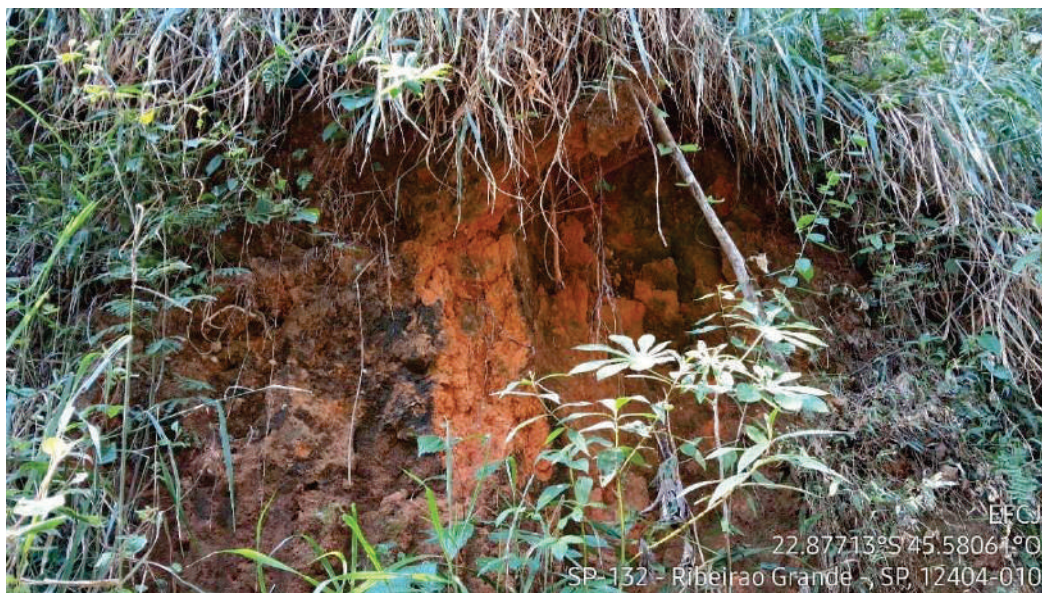
Figura 43 - Erosão laminar e rolamento de blocos em talude - Entrada do Parque Reino das Águas Claras

Figura 44 - Erosão laminar e rolamento de blocos em talude - Entrada do Parque Reino das Águas Claras

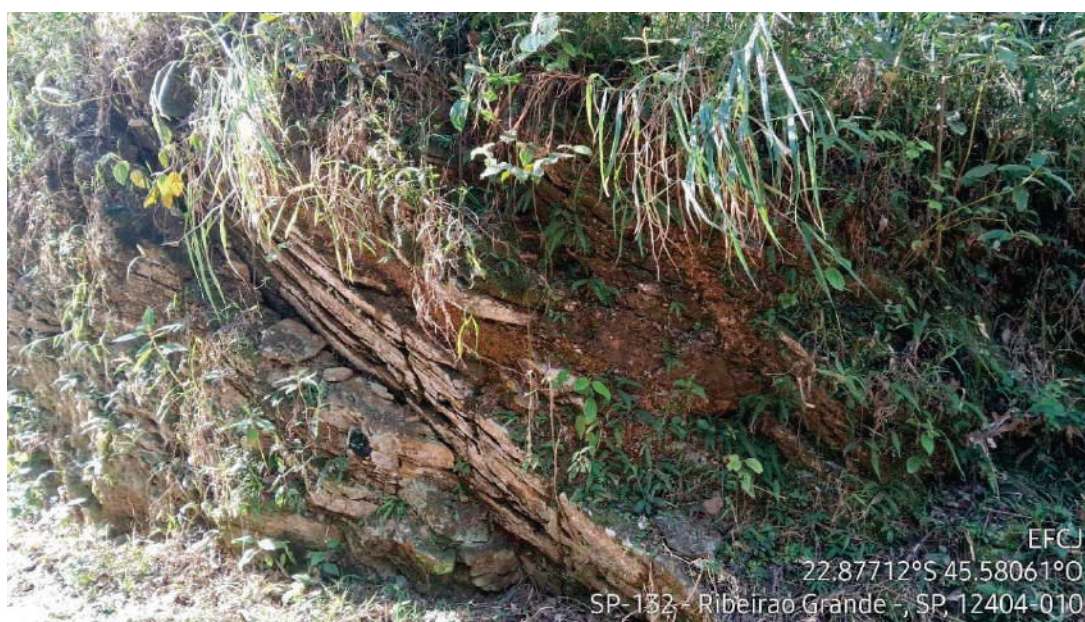
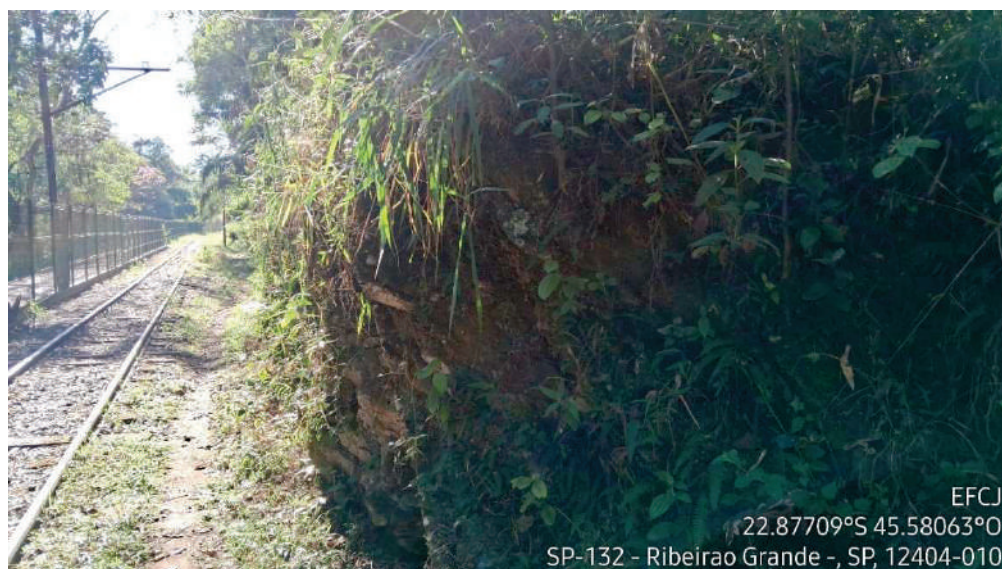
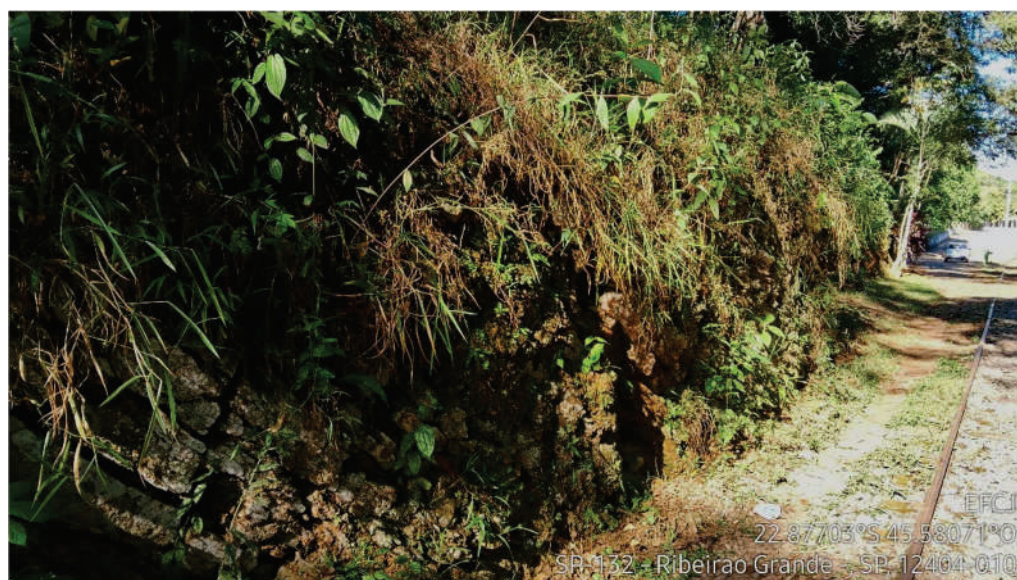
Figura 45 - Rochas fraturadas e rolamento de blocos em talude - Entrada do Parque Reino das Águas Claras

Figura 46 - Rochas fraturadas e rolamento de blocos em talude - Entrada do Parque Reino das Águas Claras

Figura 47 - Rochas fraturadas e rolamento de blocos em talude - Entrada do Parque Reino das Águas Claras

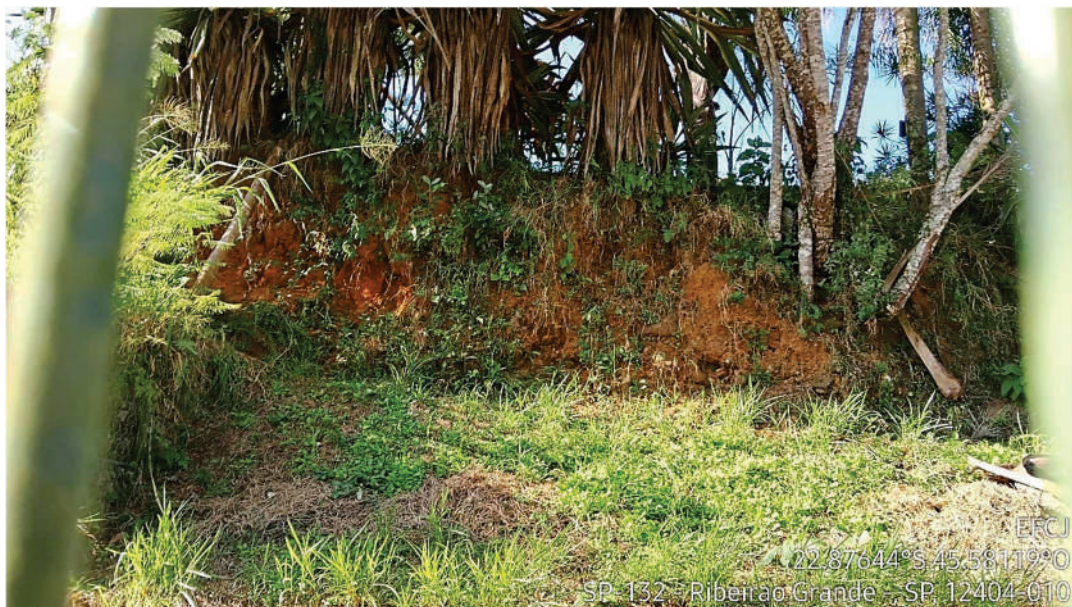
Figura 48 - Erosão laminar em talude - Entrada do Parque Reino das Águas Claras

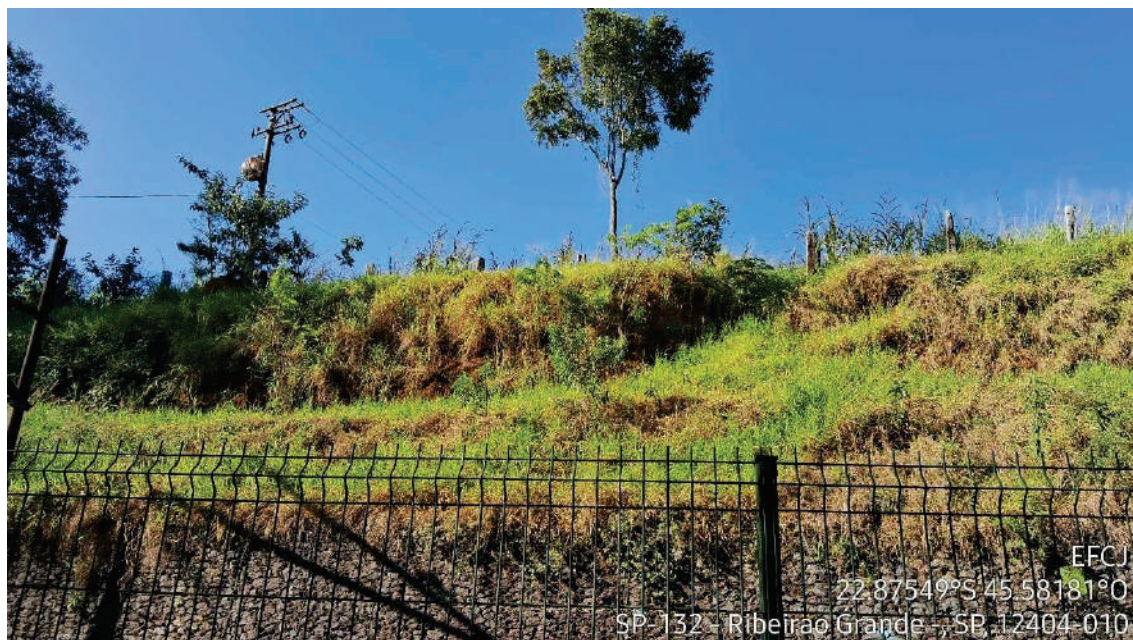
Figura 50 - Processos erosivos na crista do talude - Entrada do Parque Reino das Águas Claras

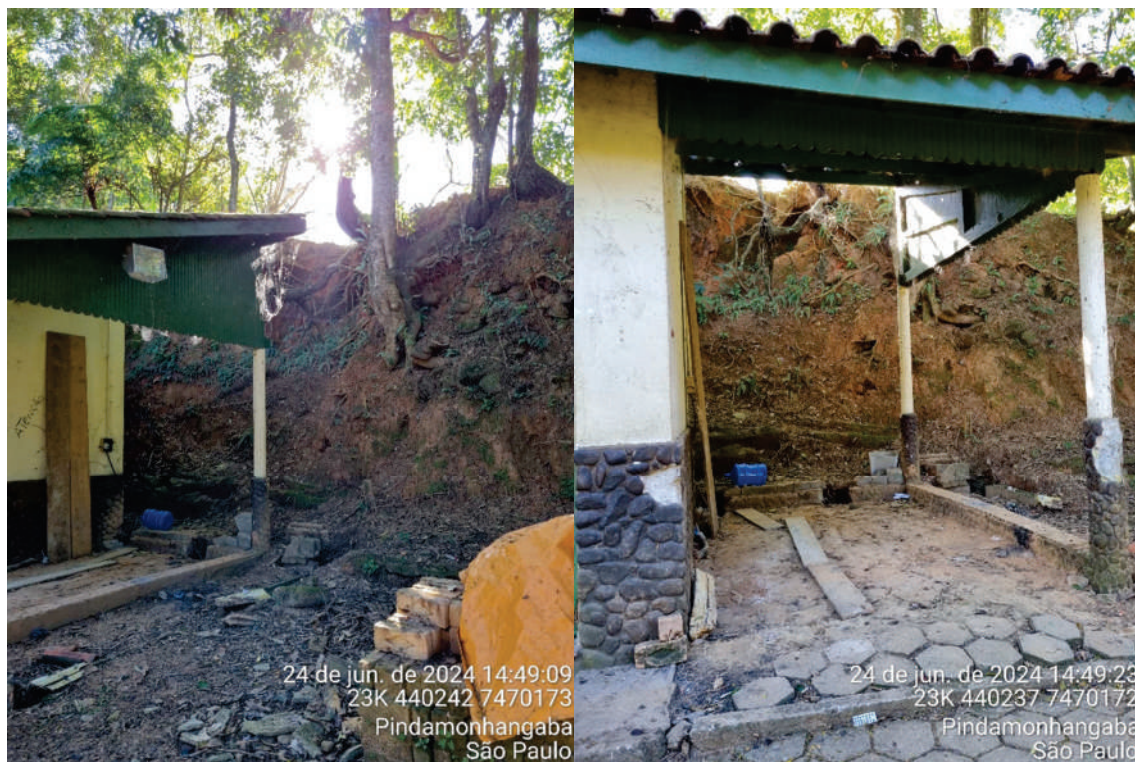
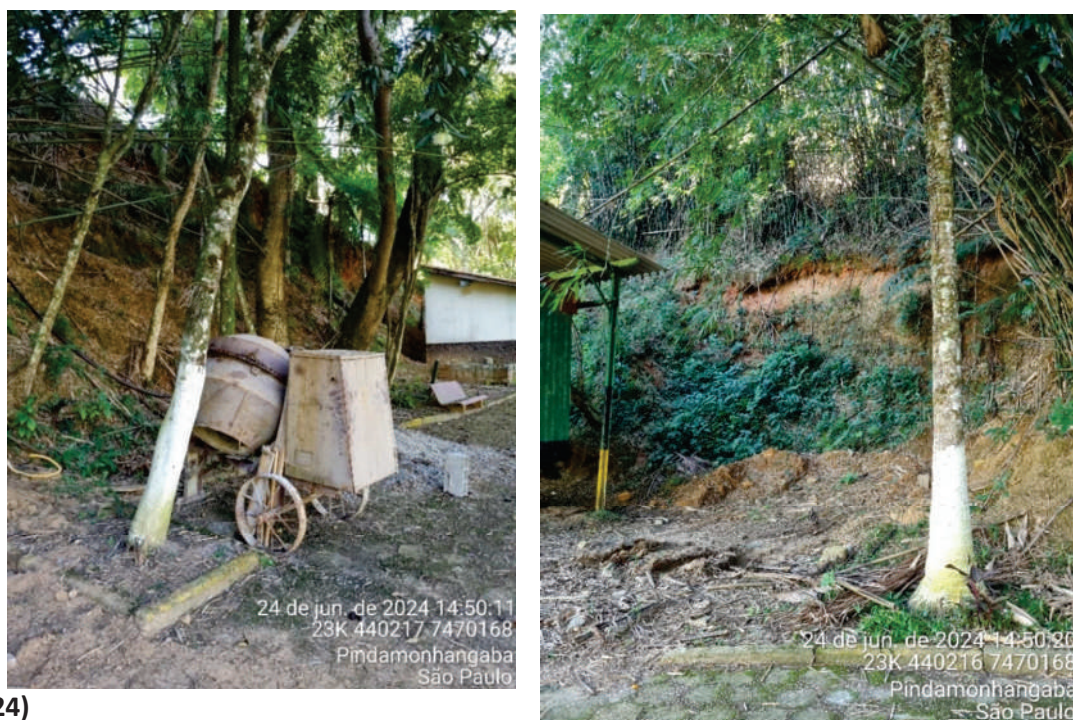
Figura 52 - Processos erosivos em talude - Parque Reino das Águas Claras

Figura 53 - Processos erosivos em talude - Parque Reino das Águas Claras

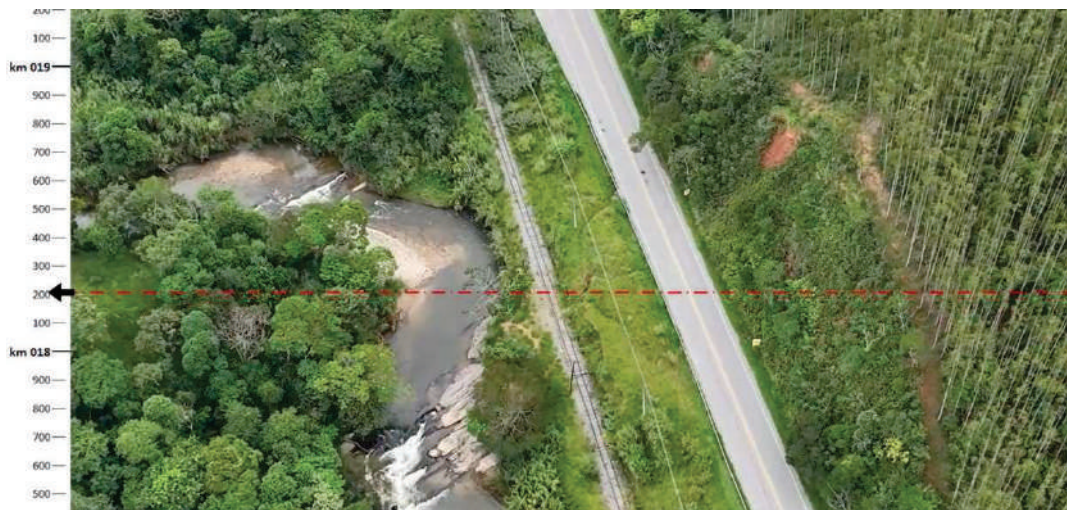
Figura 54 - Imagem aérea de drone - Erosão laminar em talude

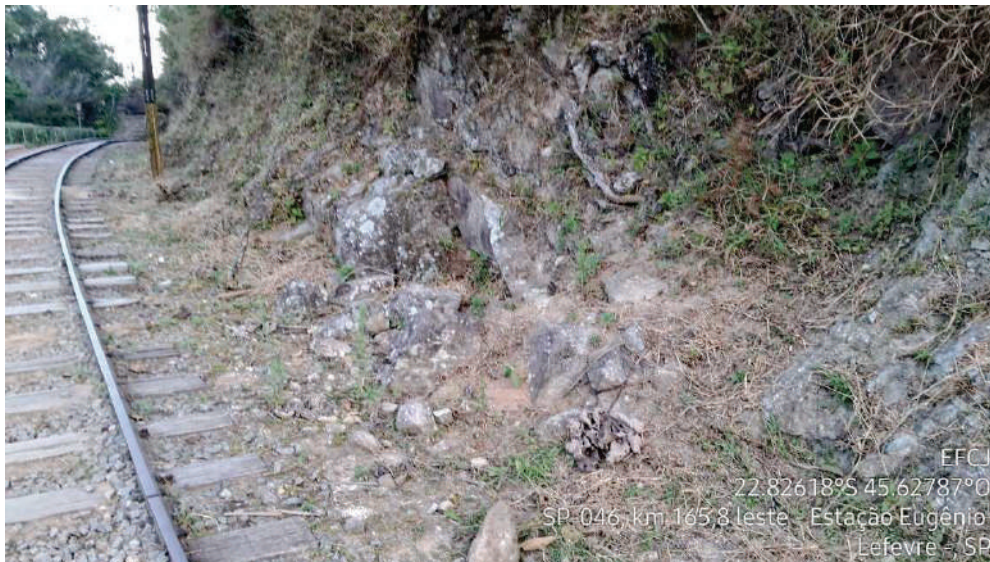
Figura 55 - Desprendimento de blocos de rocha em proximidade com a via - Mirante de Nossa Senhora Auxiliadora

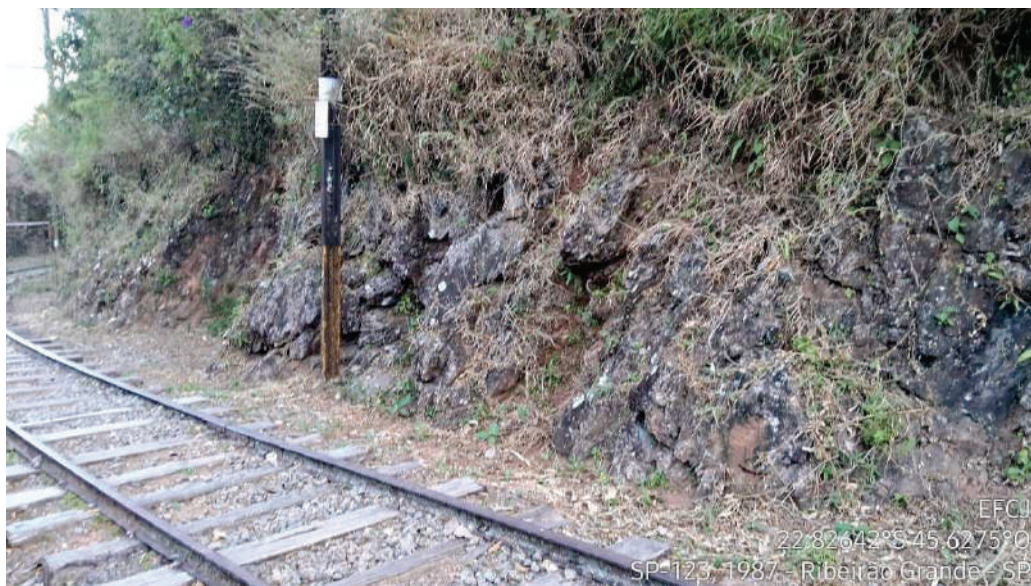
Figura 56 - Blocos de rocha soltos em talude em proximidade com a via - Mirante de Nossa Senhora Auxiliadora

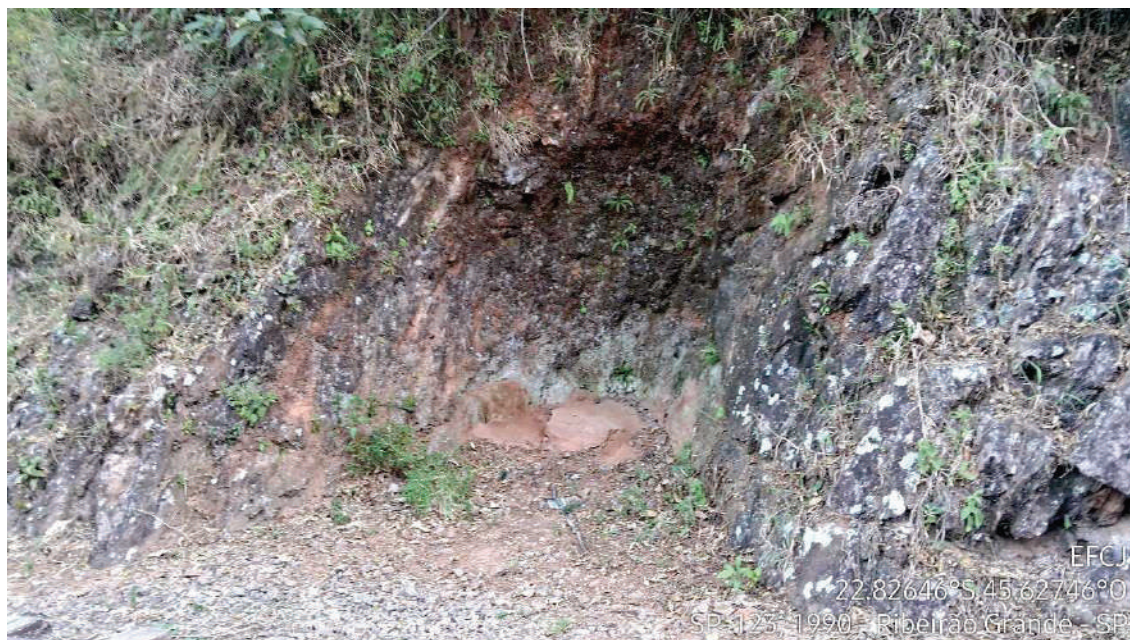
Figura 57 - Processo de erosão em rocha em talude em proximidade com a via - Mirante de Nossa Senhora Auxiliadora

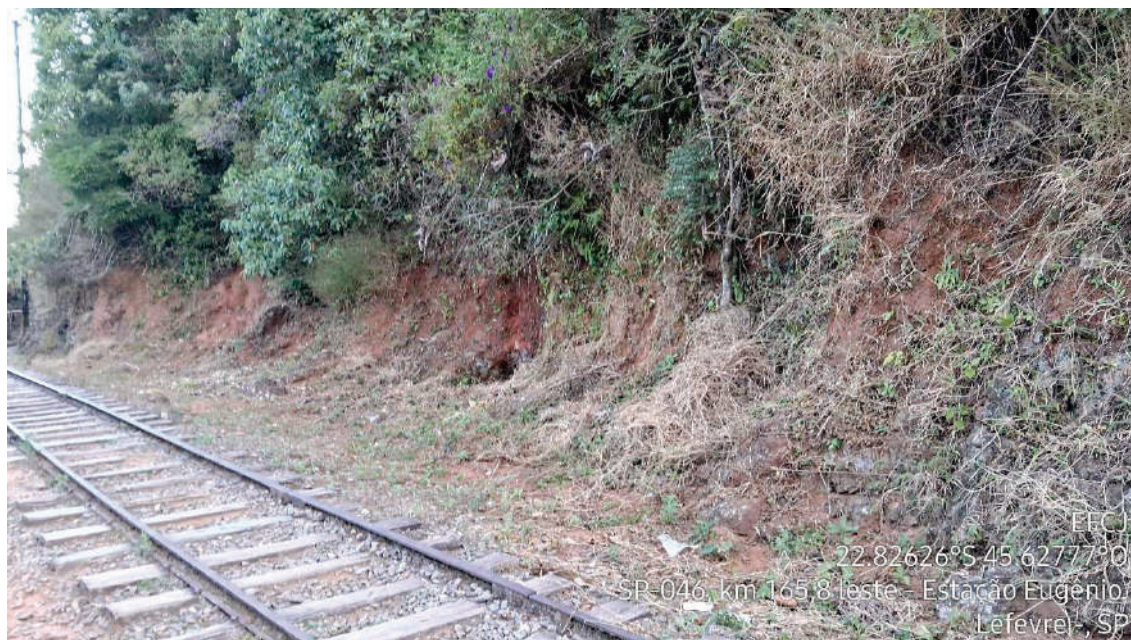
**Figura 58 - Erosão laminar em talude com alta inclinação em proximidade com a via -
Mirante de Nossa Senhora Auxiliadora**

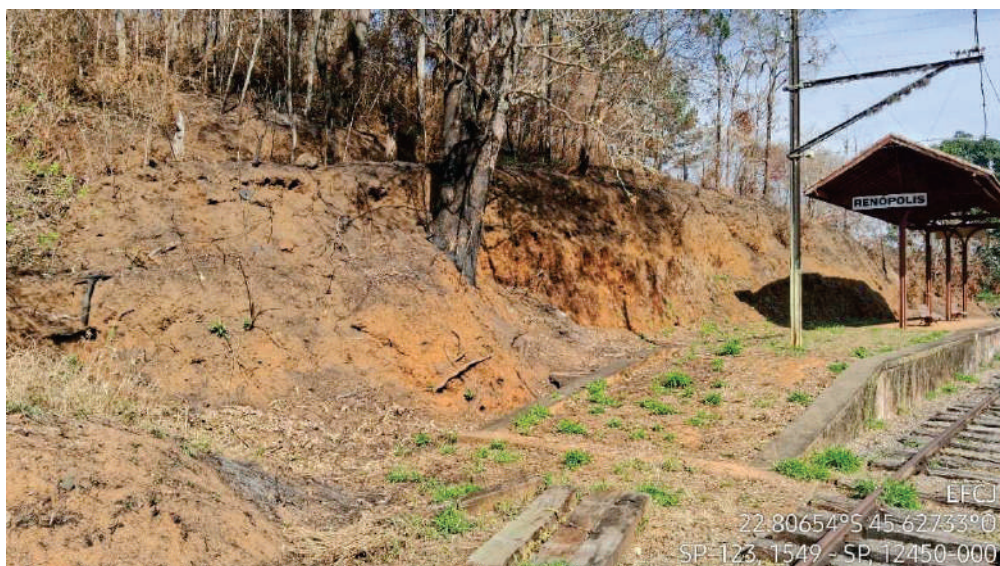
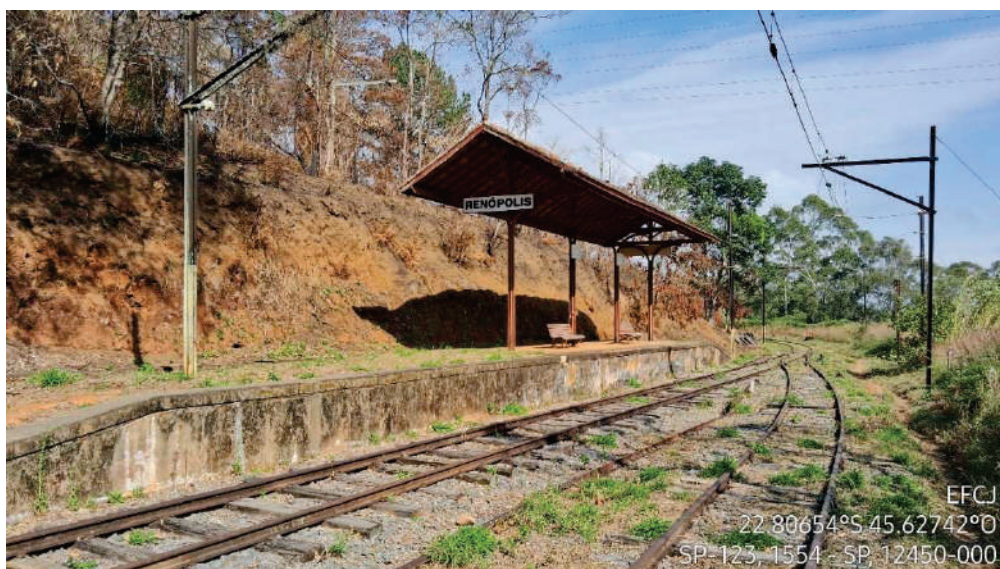
Figura 59 - Talude com processos erosivos intensos - Parada Renópolis

Figura 60 - Talude com processos erosivos intensos - Parada Renópolis

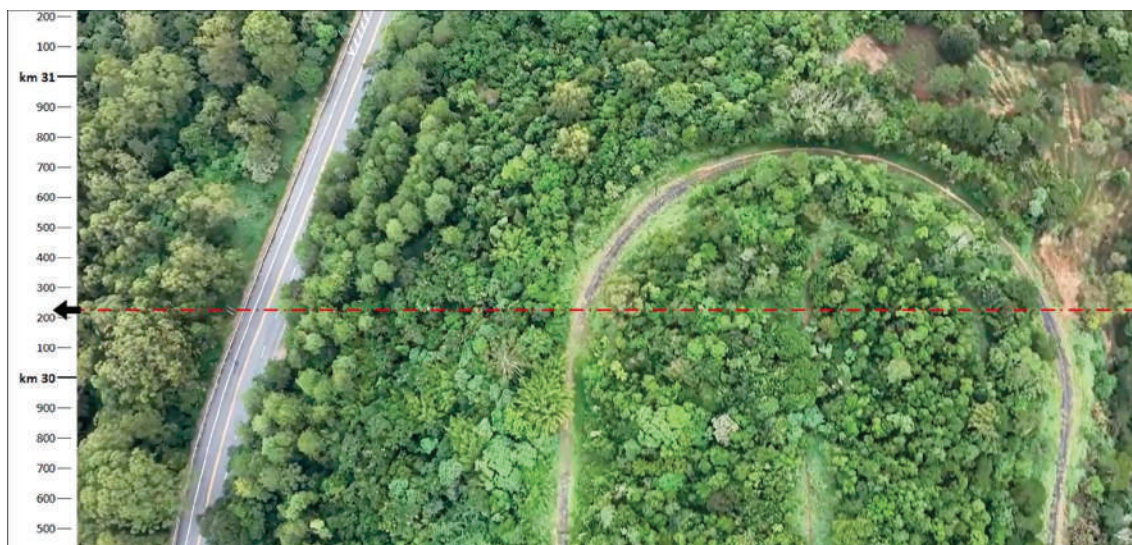
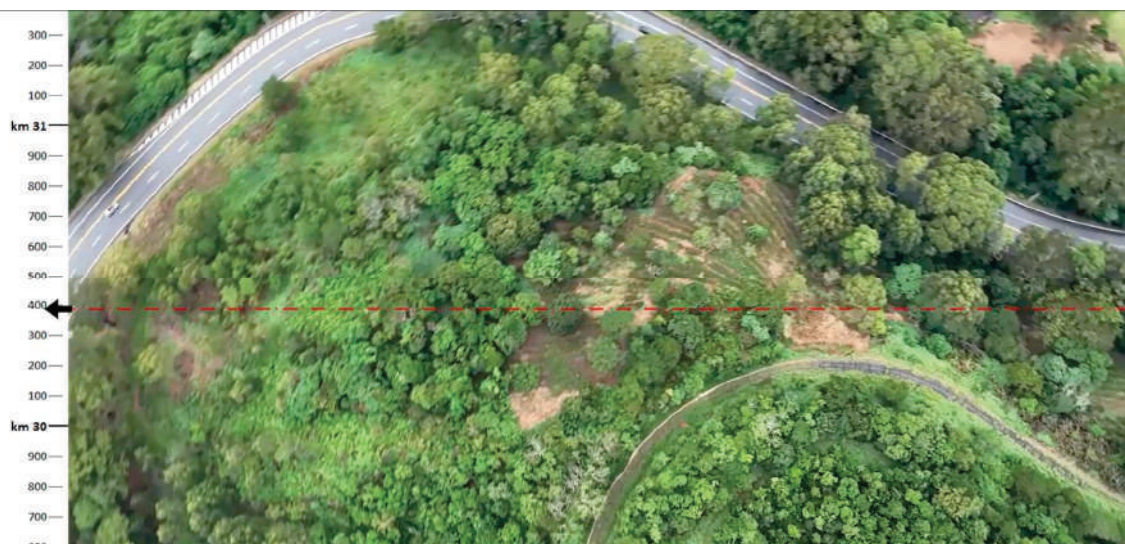
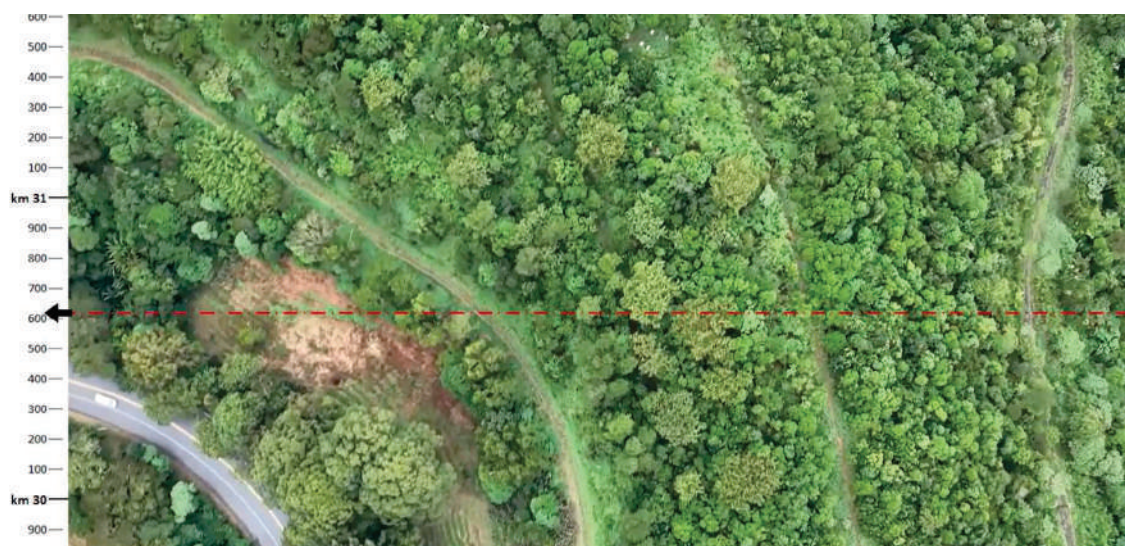
Figura 61 - Imagem aérea de drone - Erosão laminar em talude à jusante da via

Figura 62 - Imagem aérea de drone - Erosão laminar em talude à jusante da via

Figura 63 - Imagem aérea de drone - Erosão laminar em talude à jusante da via

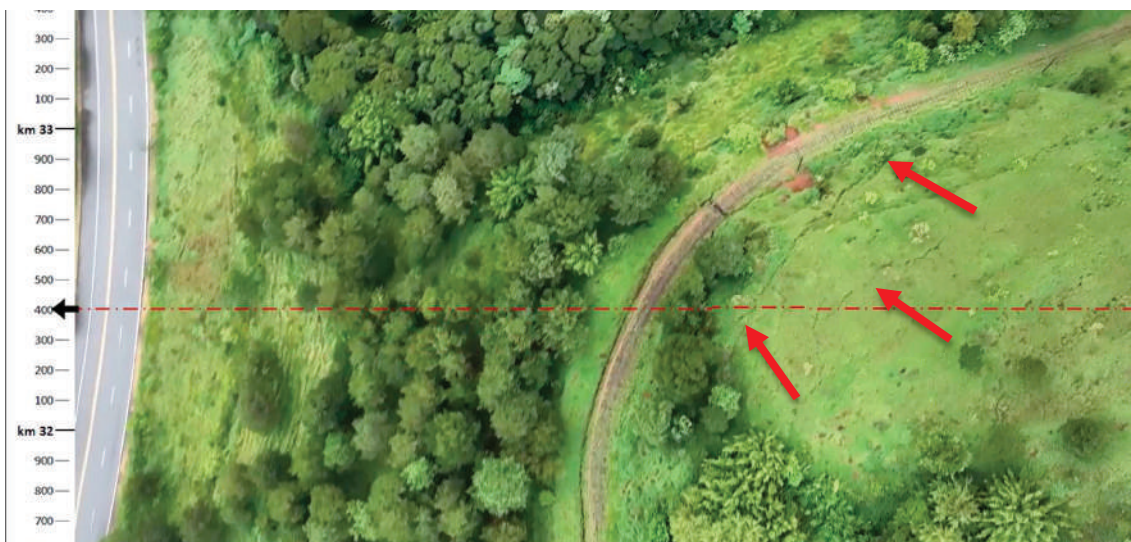
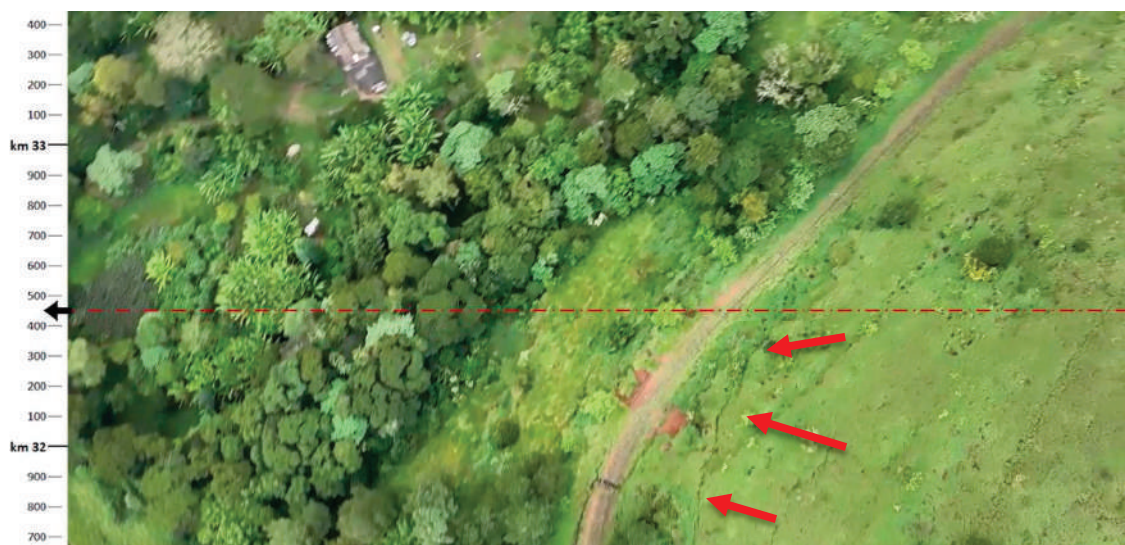
Figura 64 - Imagem aérea de drone - Processo erosivo de grande escala

Figura 65 - Imagem aérea de drone - Processo erosivo em grande escala

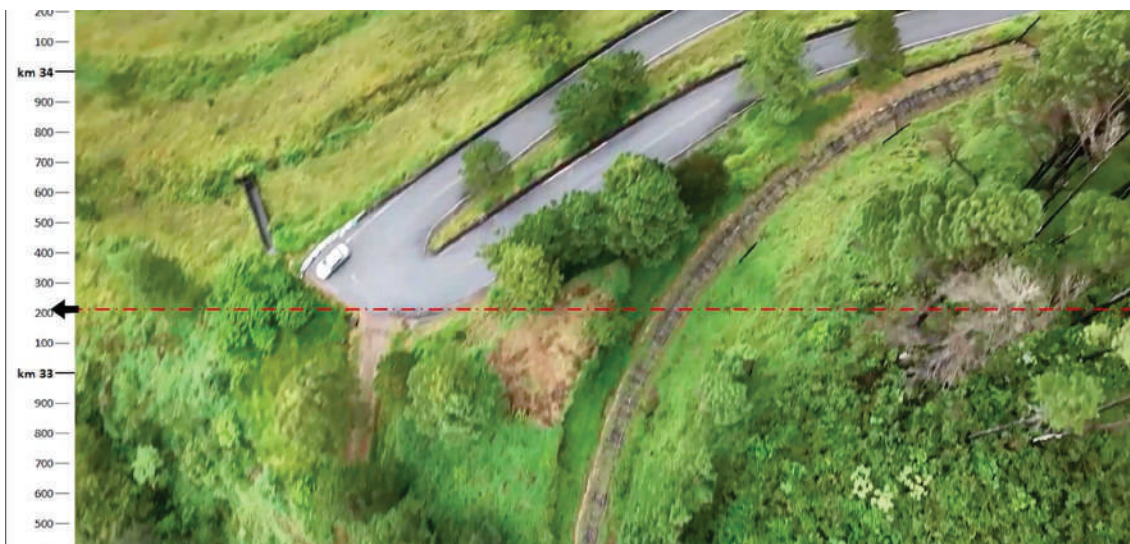
Figura 66 - Imagem aérea de drone - Erosão laminar em talude à jusante

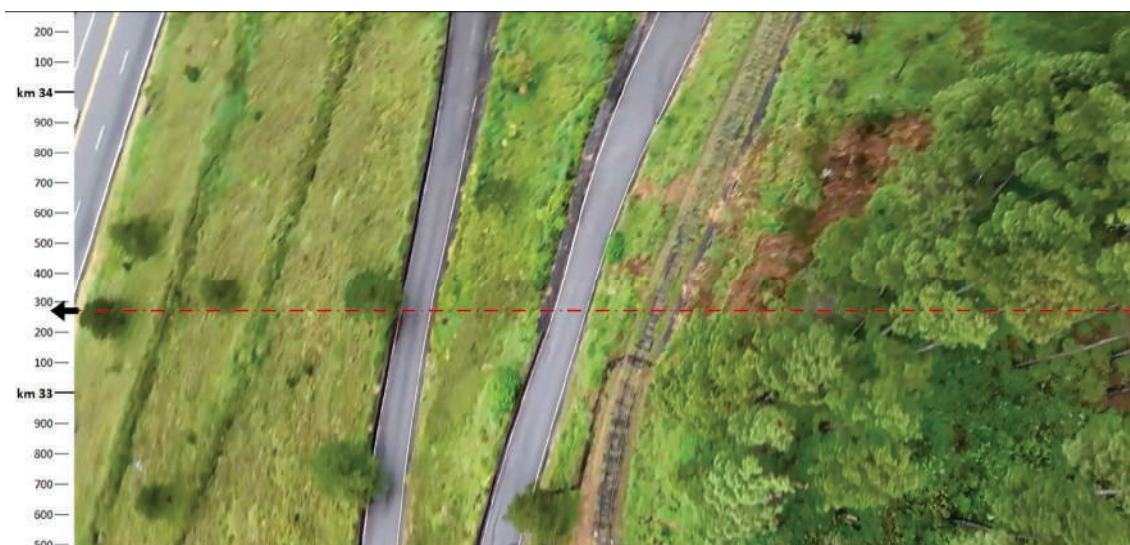
Figura 67 - Imagem aérea de drone - Erosão laminar em talude à montante

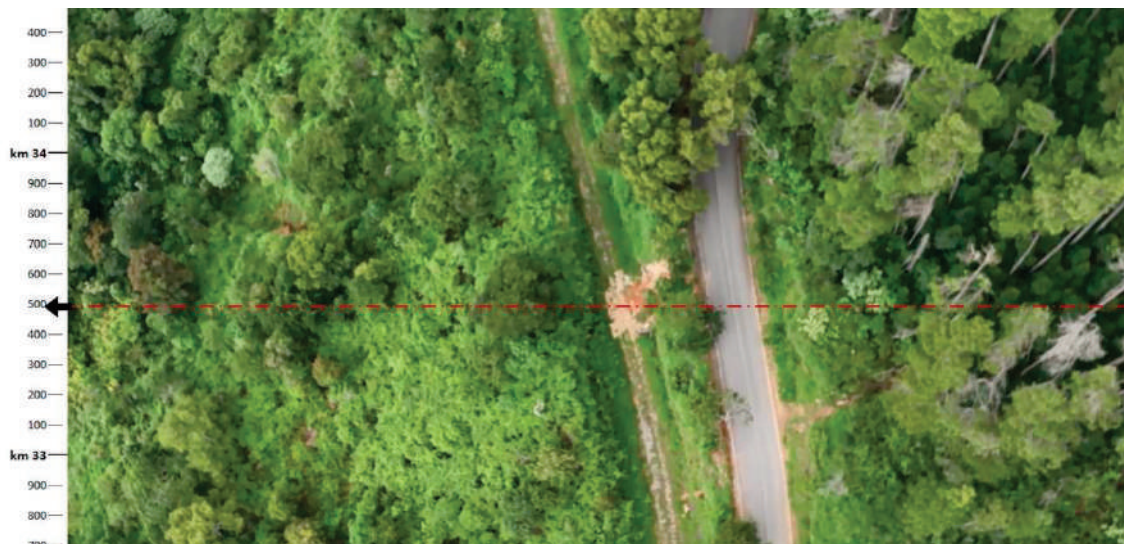
Figura 70 - Imagem aérea de drone - Erosão laminar e rolamento de blocos em talude à montante

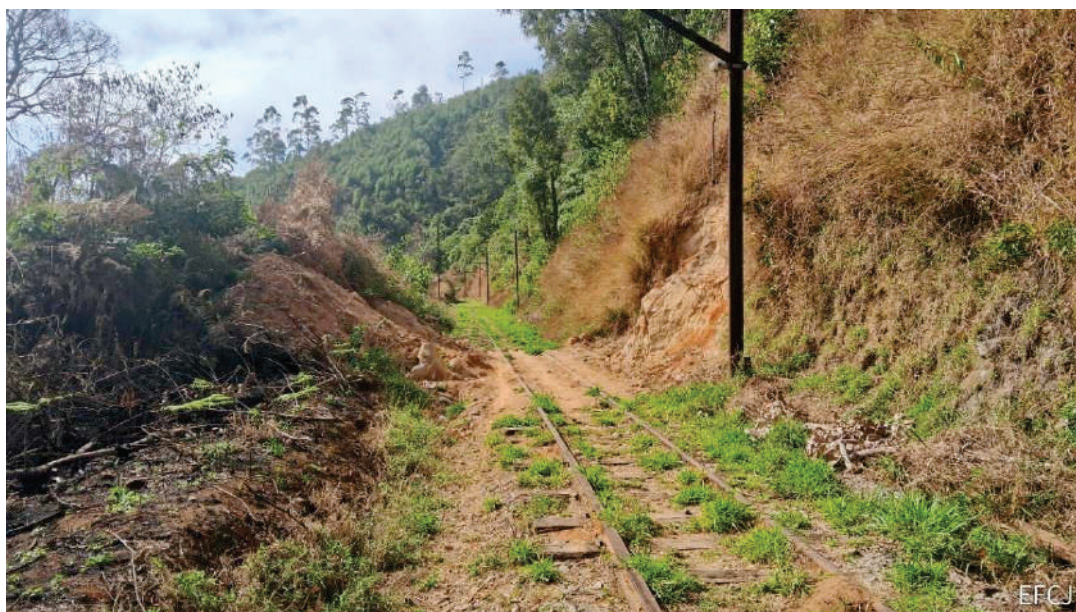
Figura 71 - Erosão laminar e rolamento de blocos em talude à montante

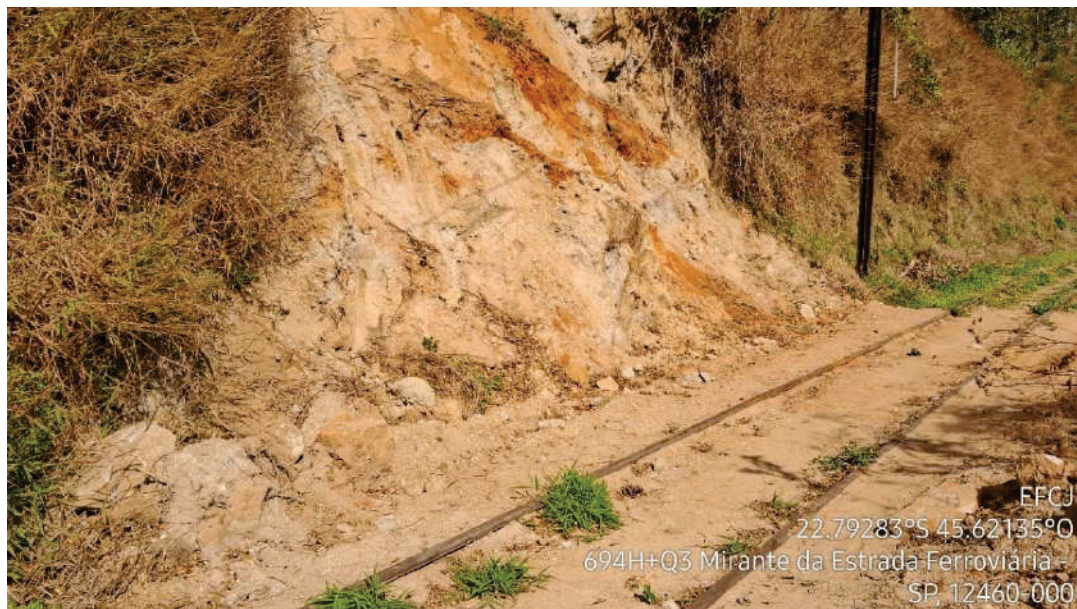
GOVERNO DO ESTADO DE SÃO PAULO
Secretaria de Parcerias em Investimento
CONCORRÊNCIA INTERNACIONAL Nº 02/2026
Concessão de Obra no Complexo Turístico da Estrada de Ferro Campos do Jordão – EFCJ
Figura 72 - Detalhe do processo erosivo

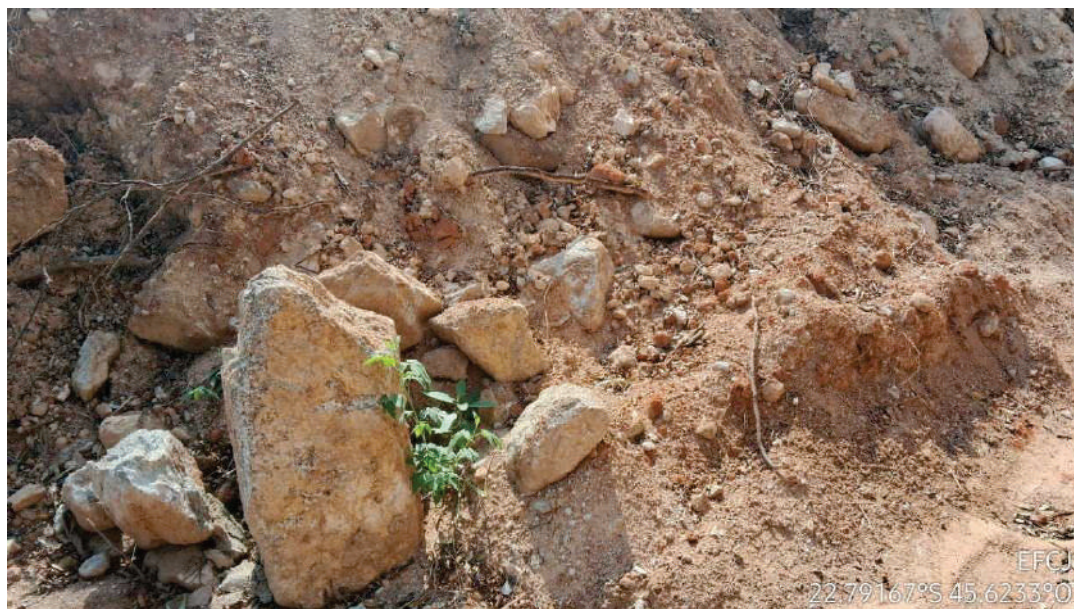
Figura 73 - Detalhe dos blocos de rocha de alteração desprendidos

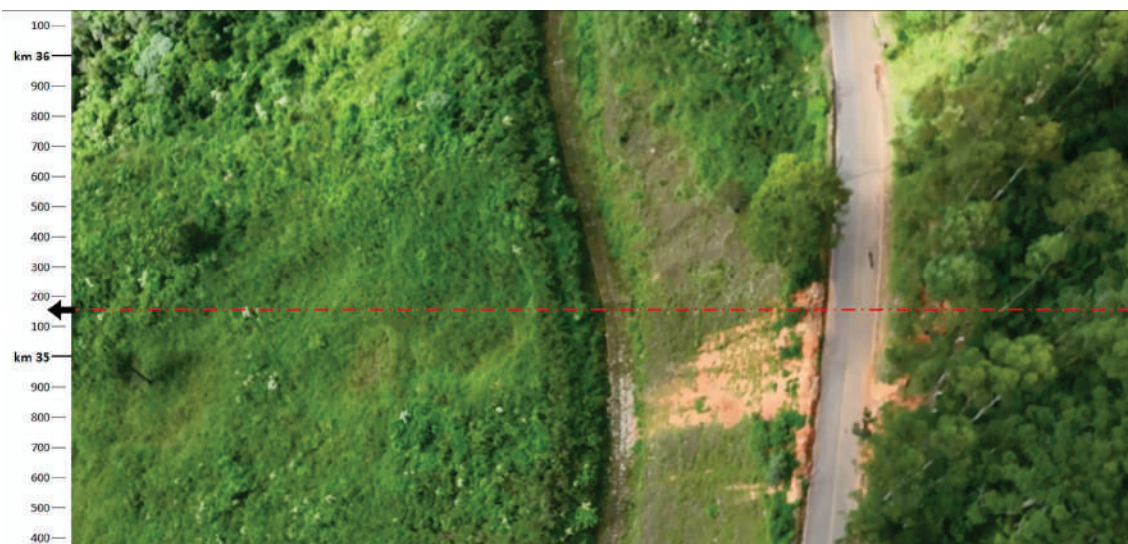
Figura 74 - Imagem aérea de drone - Processo erosivo em lindeiro

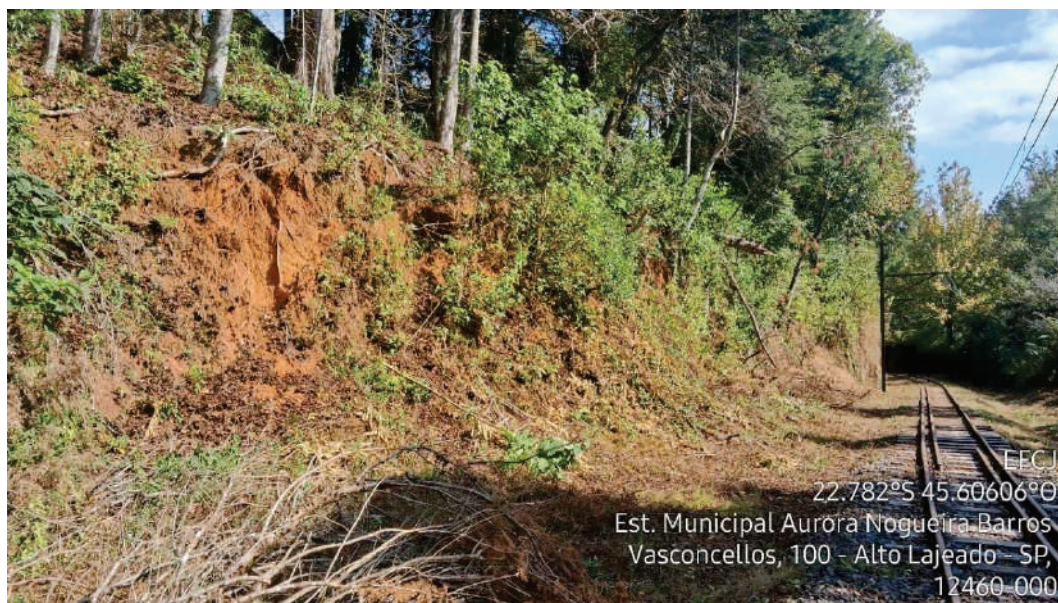
Figura 75 - Erosão laminar e árvores inclinadas e com raízes expostas - Lajeado

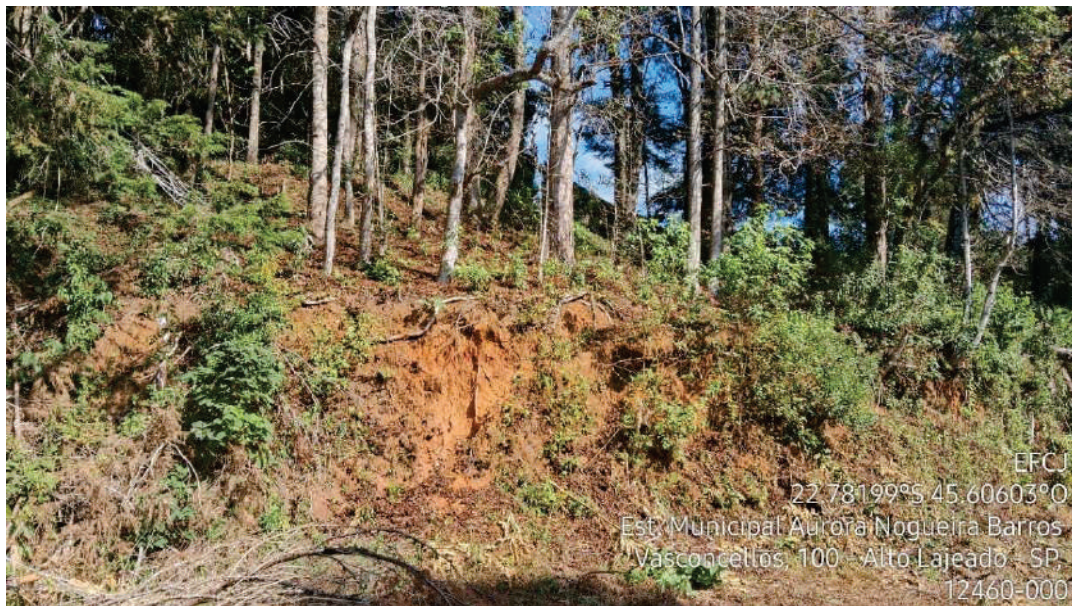
GOVERNO DO ESTADO DE SÃO PAULO
Secretaria de Parcerias em Investimento
CONCORRÊNCIA INTERNACIONAL Nº 02/2026
Concessão de Obra no Complexo Turístico da Estrada de Ferro Campos do Jordão – EFCJ
Figura 76 - Detalhe do processo erosivo - Lajeado

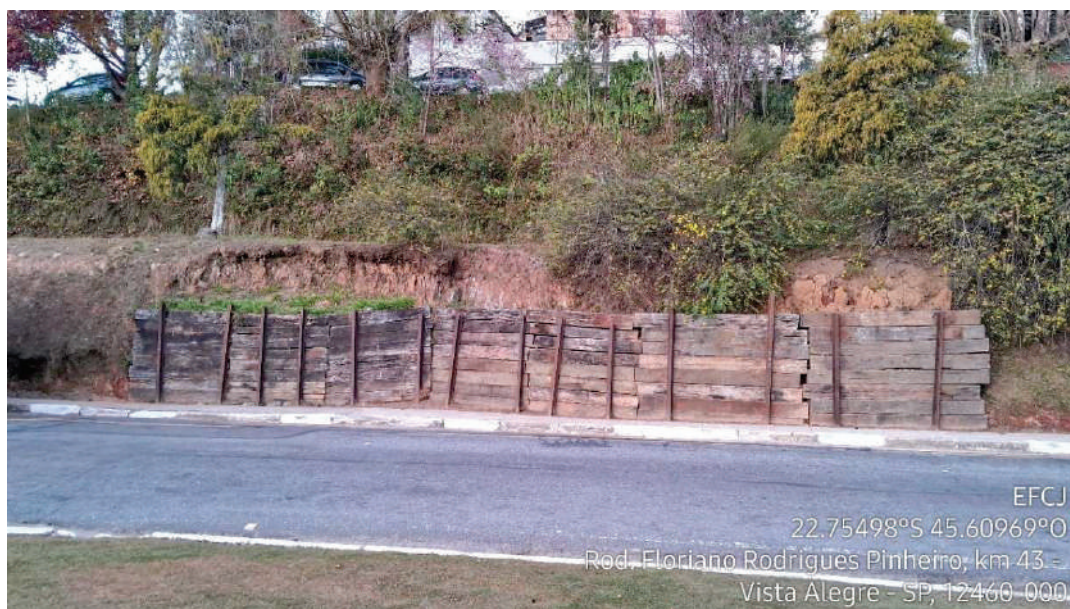
Figura 77 - Contenção improvisada com trilhos e dormentes
