GOVERNO DO ESTADO DE SÃO PAULO
Secretaria de Parcerias em Investimento
CONCORRÊNCIA INTERNACIONAL Nº 02/2026
Concessão de Obra no Complexo Turístico da Estrada de Ferro Campos do Jordão – EFCJ

**ANEXO VII - MAPEAMENTO DE PASSIVOS AMBIENTAIS, MEDIDAS DE RECUPERAÇÃO E
MEDIÇÃO**

ANEXO IV.B – PASSIVOS AMBIENTAIS E SOCIAIS

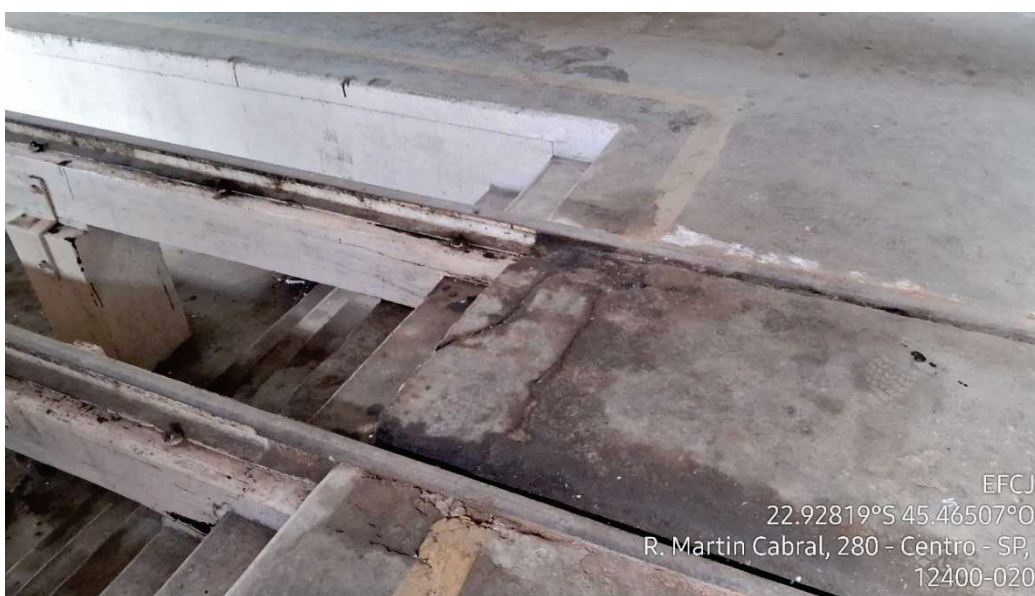
Figura 1 - Manchas de óleo em piso com fraturas - Pátio de Manutenção de Pindamonhangaba

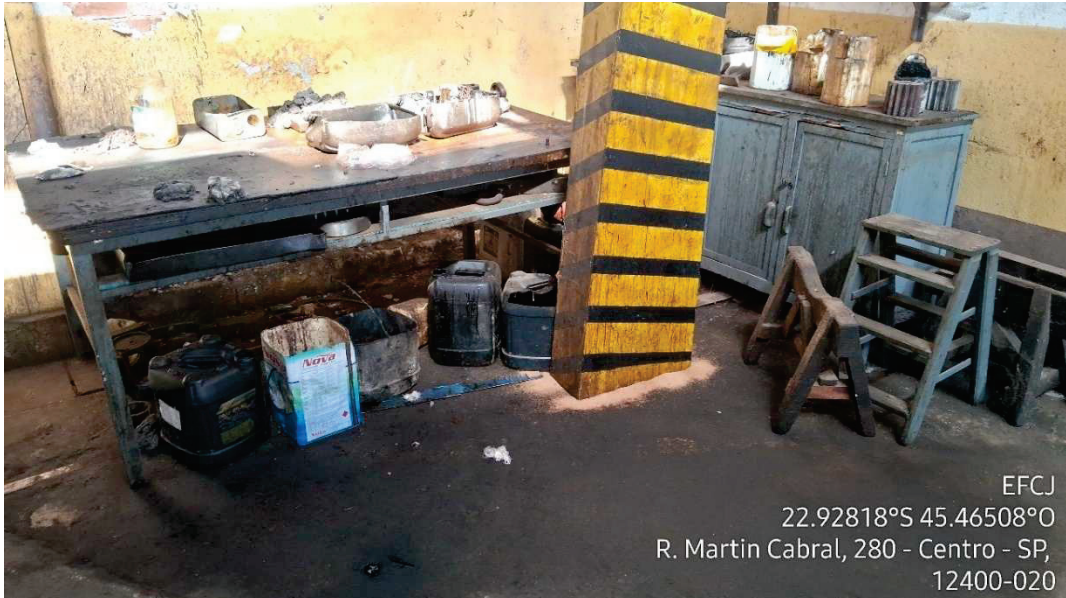
Figura 2 - Bancada de manutenção com óleo no piso - Pátio de Manutenção de Pindamonhangaba

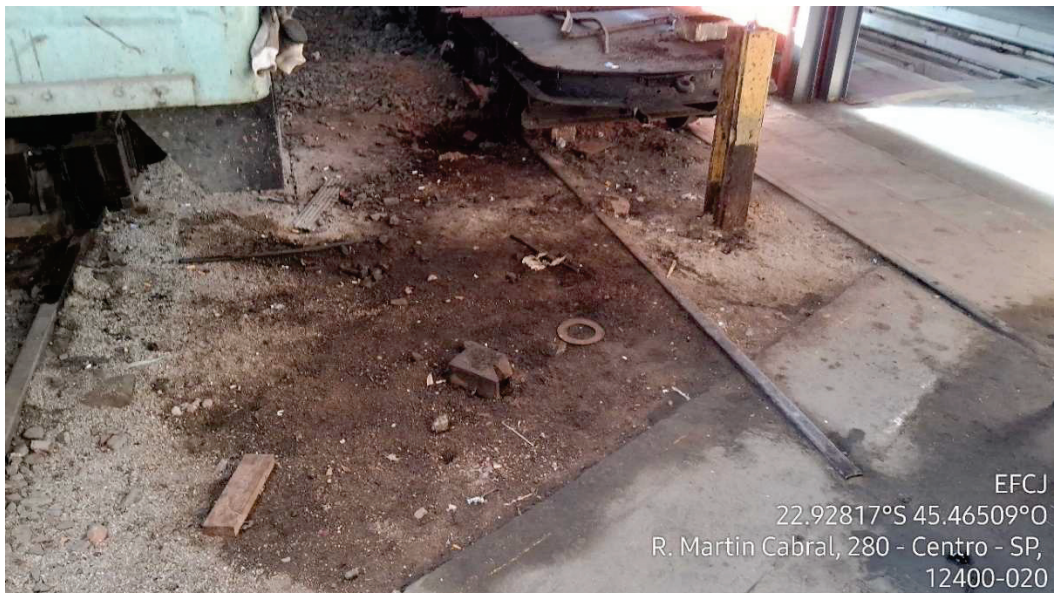
Figura 3 - Área de estacionamento de vagões e locomotivas com manchas de óleo em solo exposto - Pátio de Manutenção de Pindamonhangaba

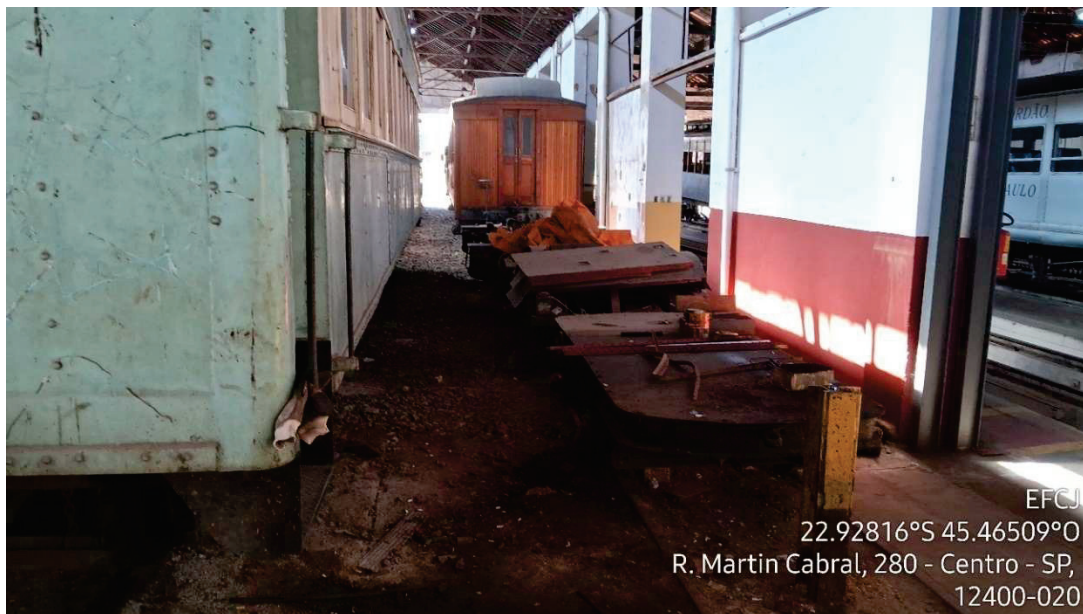
Figura 4 - Área de estacionamento de vagões e locomotivas com manchas de óleo em solo exposto - Pátio de Manutenção de Pindamonhangaba

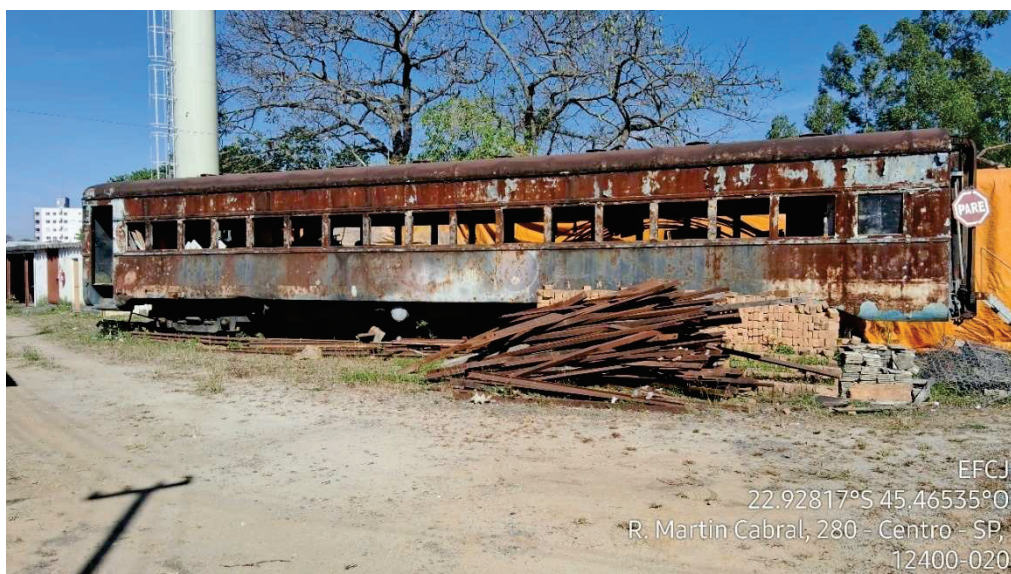
Figura 5 - Vagão abandonado e resíduos de sucata sobre área com solo exposto - Pátio de Manutenção de Pindamonhangaba

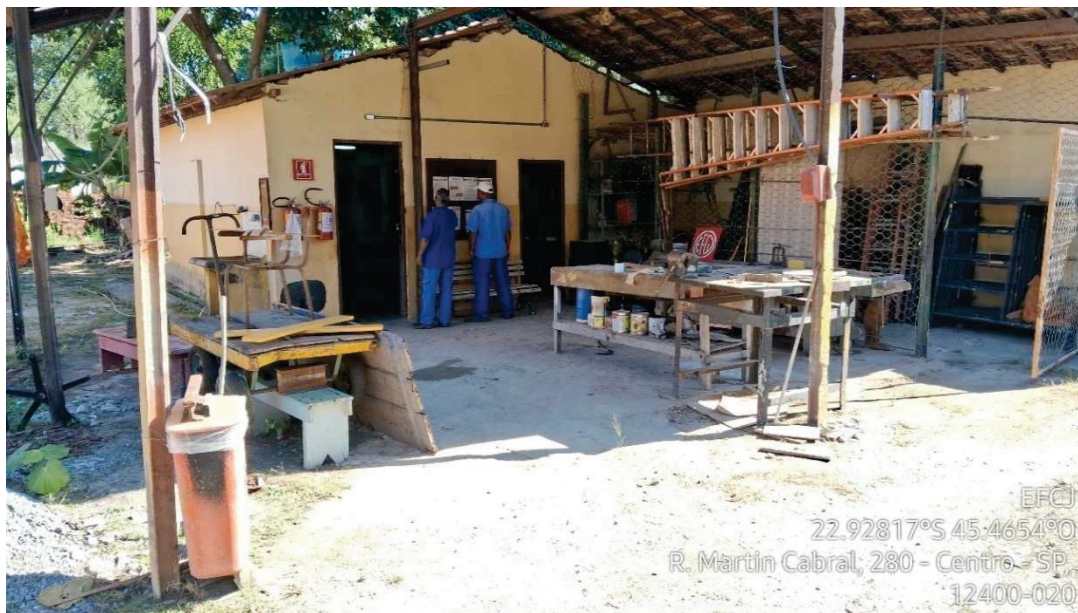
Figura 6 - Área de manutenção com manchas de óleo no piso e utilização de produtos com potencial de contaminação - Pátio de Manutenção de Pindamonhangaba

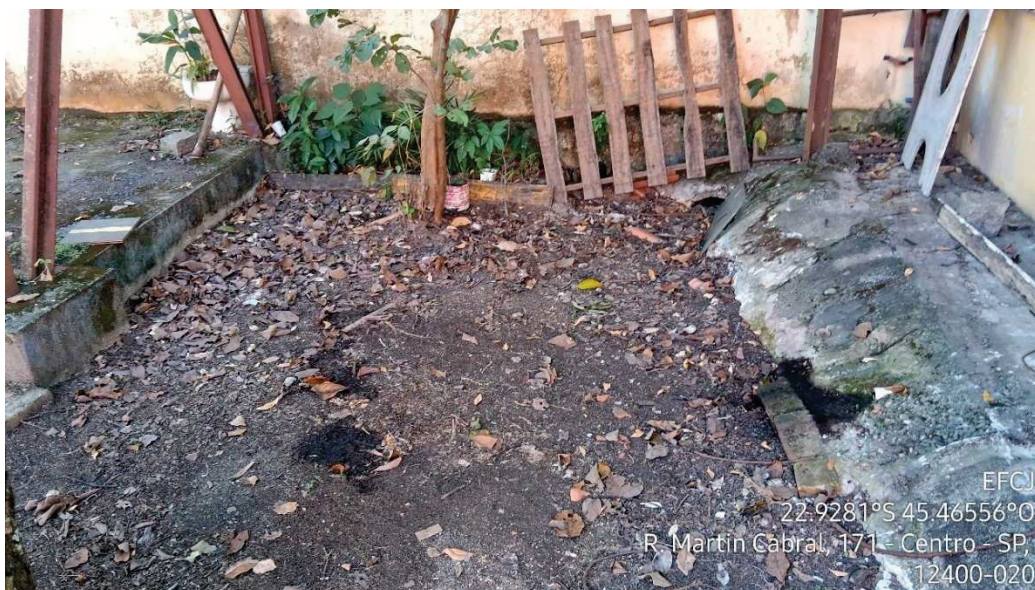
Figura 7 - Manchas de óleo em solo exposto - Pátio de Manutenção de Pindamonhangaba

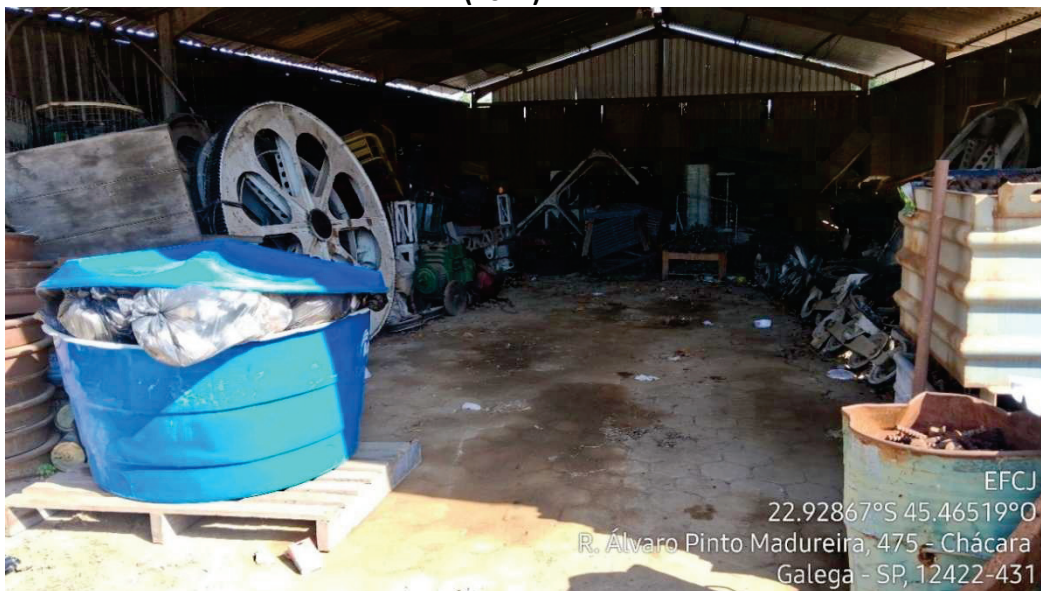
Figura 8 - Galpão de materiais inservíveis, com manchas de óleo no piso de bloquetes - Pátio de Manutenção de Pindamonhangaba

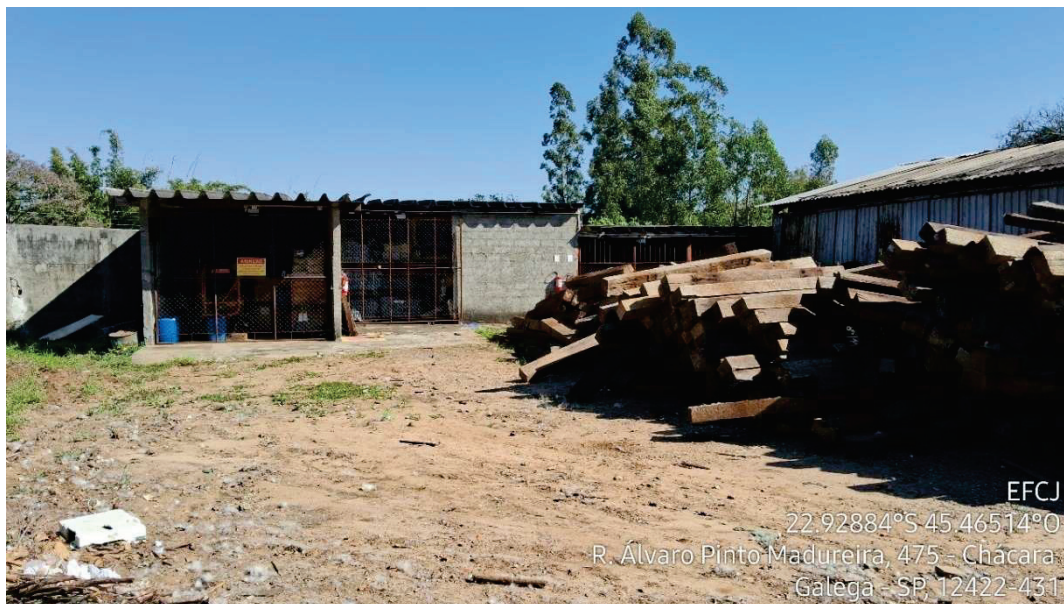
Figura 10 - Área de disposição de dormentes e galpões de armazenamento de combustíveis e produtos perigosos - Pátio de Manutenção de Pindamonhangaba

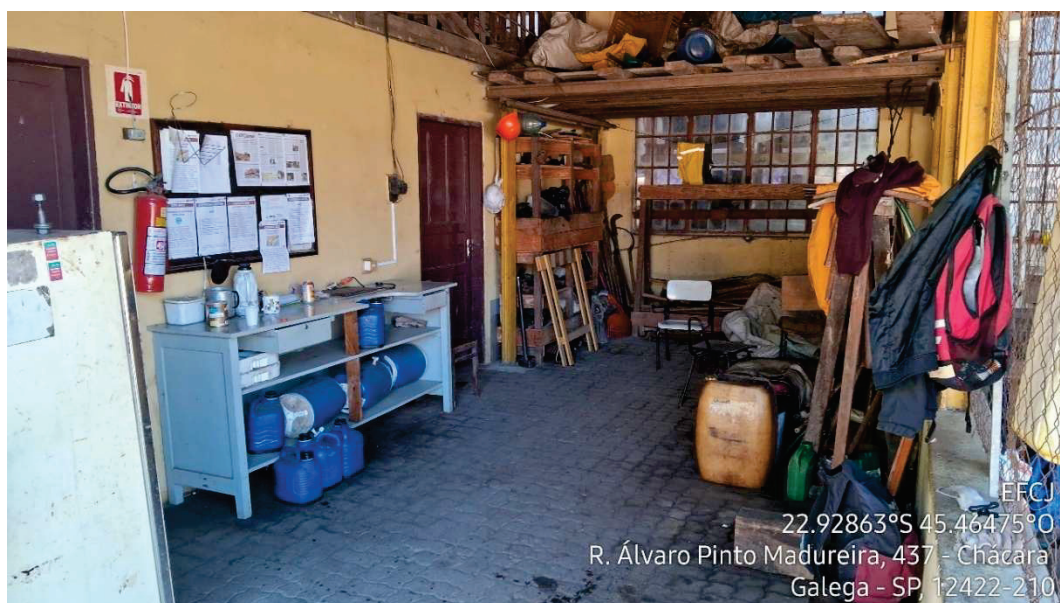
Figura 11 - Oficina mecânica com manchas de óleo em piso de bloquetes - Pátio de Manutenção de Pindamonhangaba

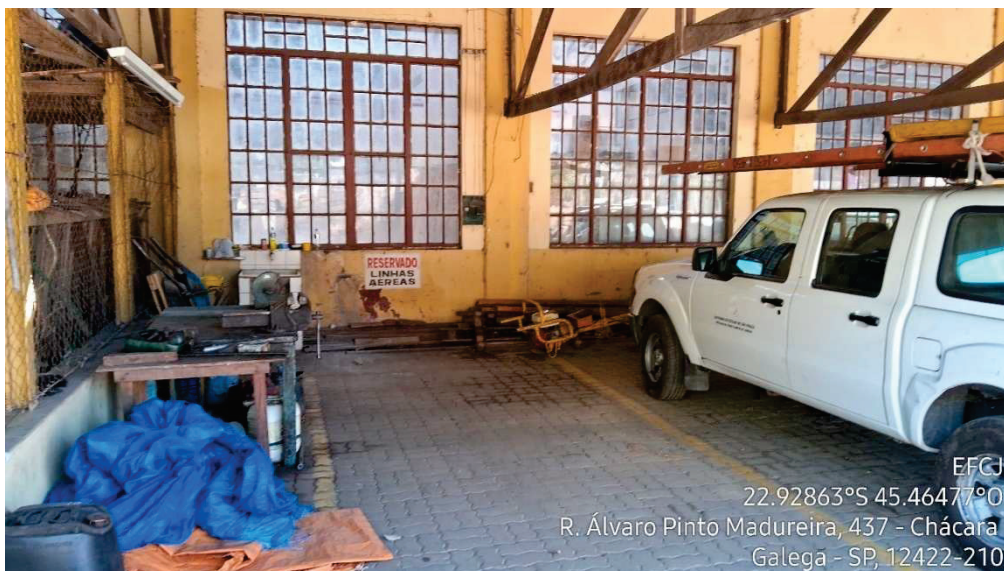
Figura 12 - Áreas de manutenção da oficina mecânica com manchas de óleo em piso de bloquetes - Pátio de Manutenção de Pindamonhangaba

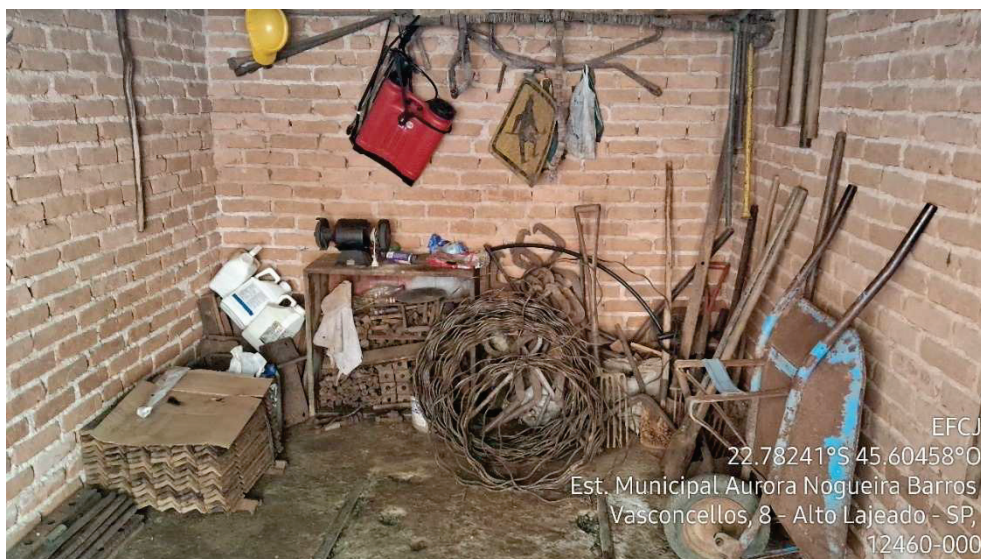
Figura 13 - Casa de ferramentas com embalagens utilizadas de Glifosato - Casa de Ferramentas do Lajeado

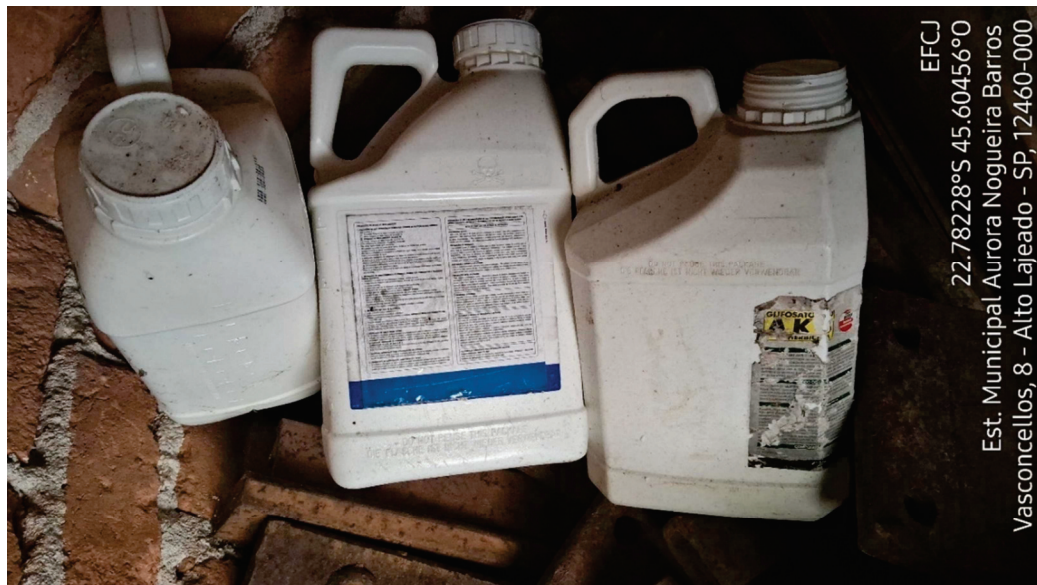
Figura 14 - Embalagens utilizadas de Glifosato - Casa de Ferramentas do Lajeado

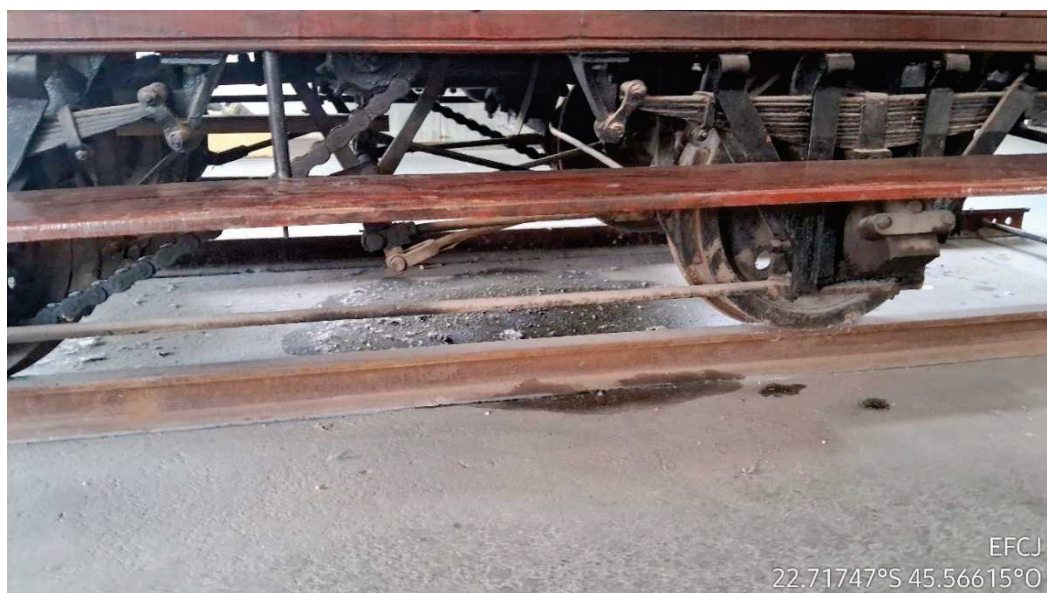
Figura 15 - Locomotiva de acervo histórico com vazamento de óleo - Centro de Memória Ferroviária de Campos do Jordão

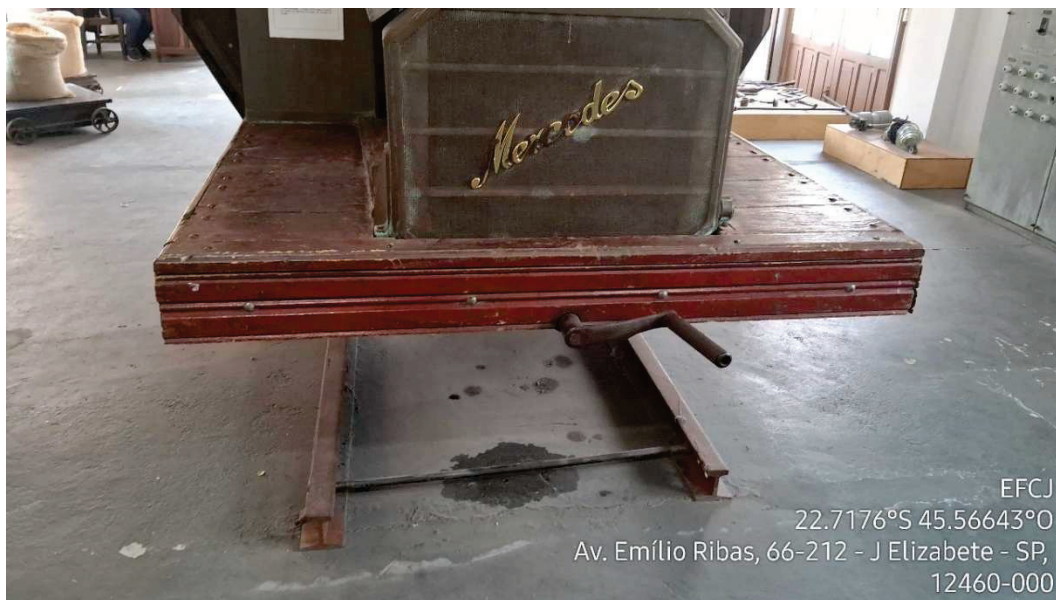
Figura 16 - Locomotiva de acervo histórico com vazamento de óleo - Centro de Memória Ferroviária de Campos do Jordão

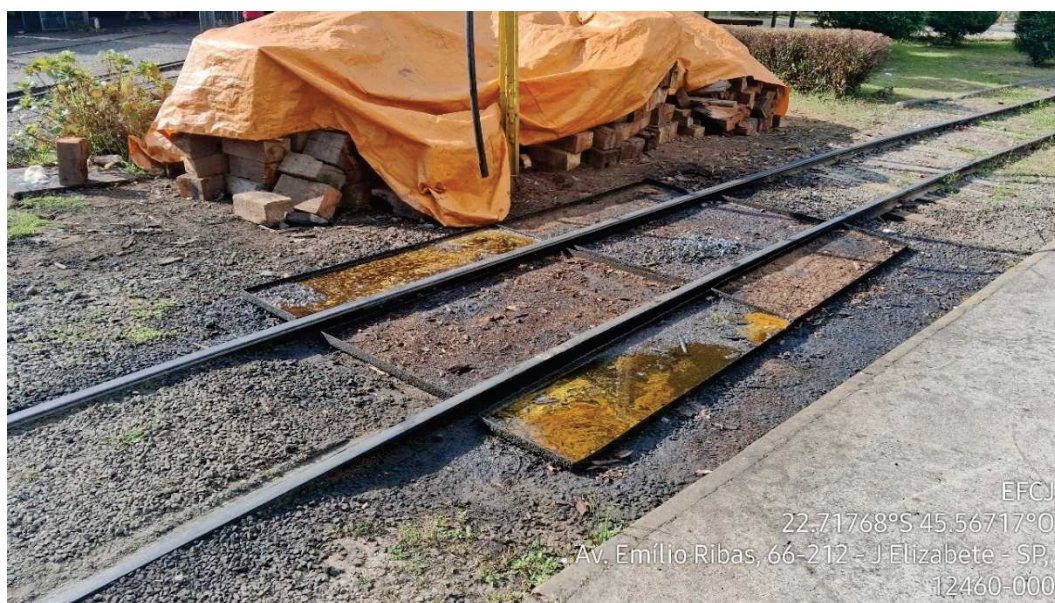
Figura 17 - Local de manobra da locomotiva turística, com bandeja de contenção para vazamentos de óleo. Manchas de óleo por sobre a brita e solo exposto - Pátio de Manutenção Capivari

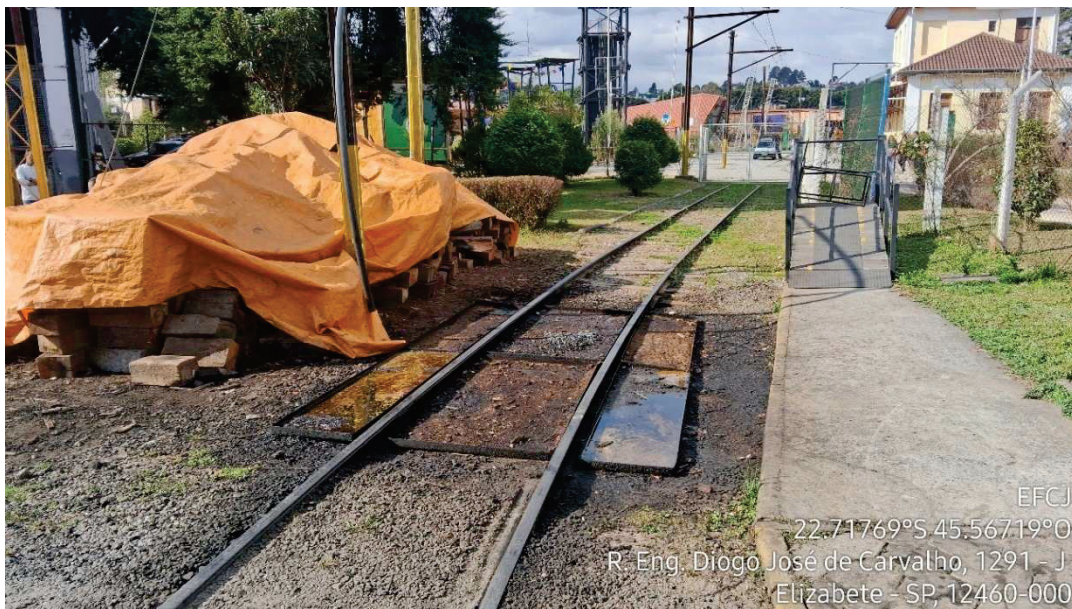
Figura 18 - Local de manobra da locomotiva turística, com bandeja de contenção para vazamentos de óleo. Manchas de óleo por sobre a brita e solo exposto - Pátio de Manutenção Capivari

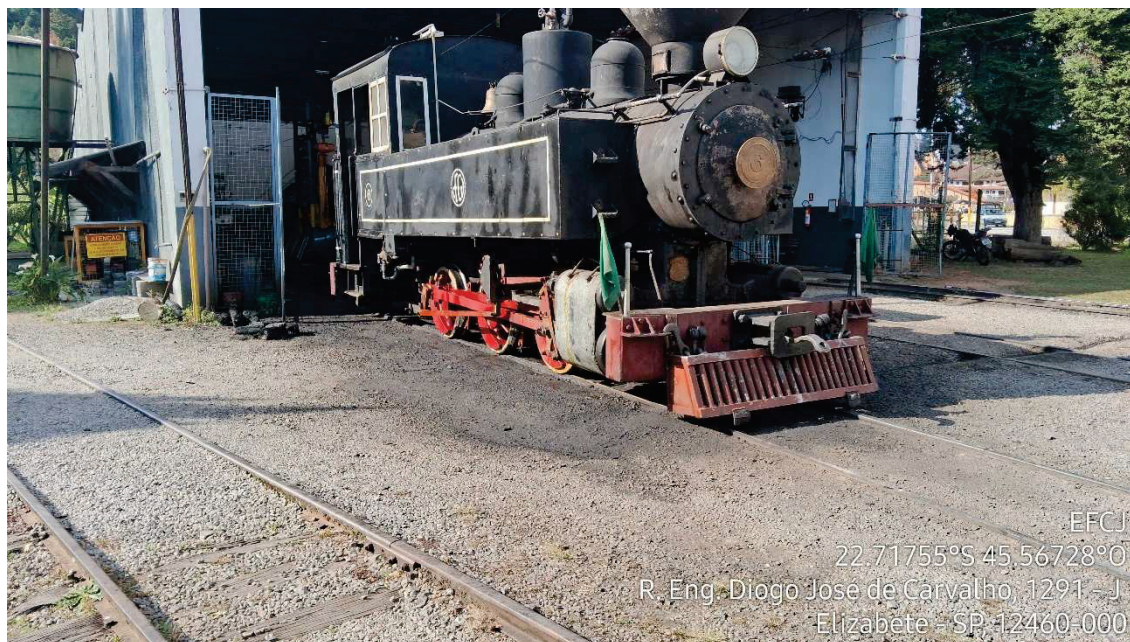
Figura 19 - Locomotiva com vazamentos de óleo - Pátio de Manutenção Capivari

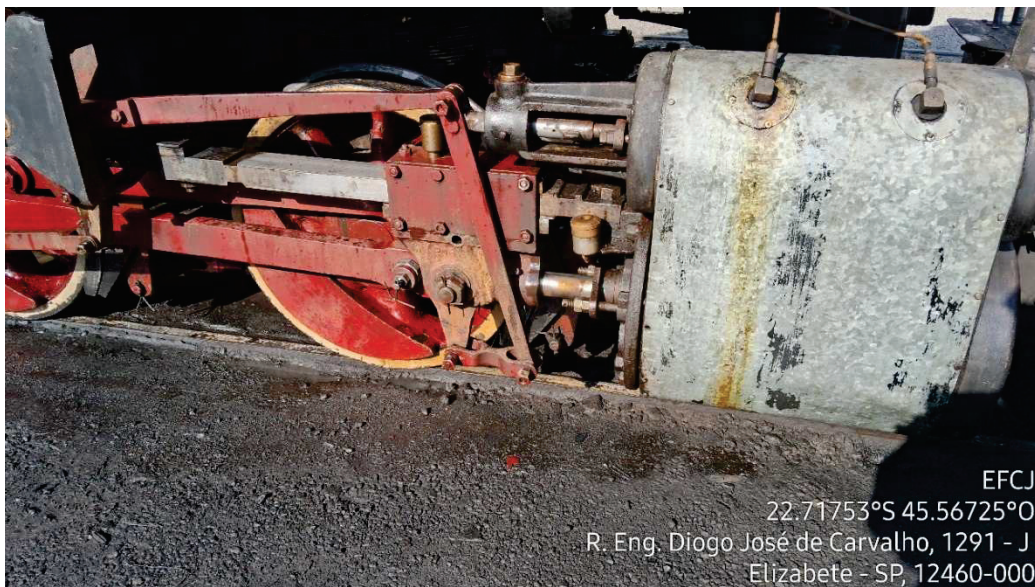
Figura 20 - Detalhe da locomotiva com vazamentos - Pátio de Manutenção Capivari

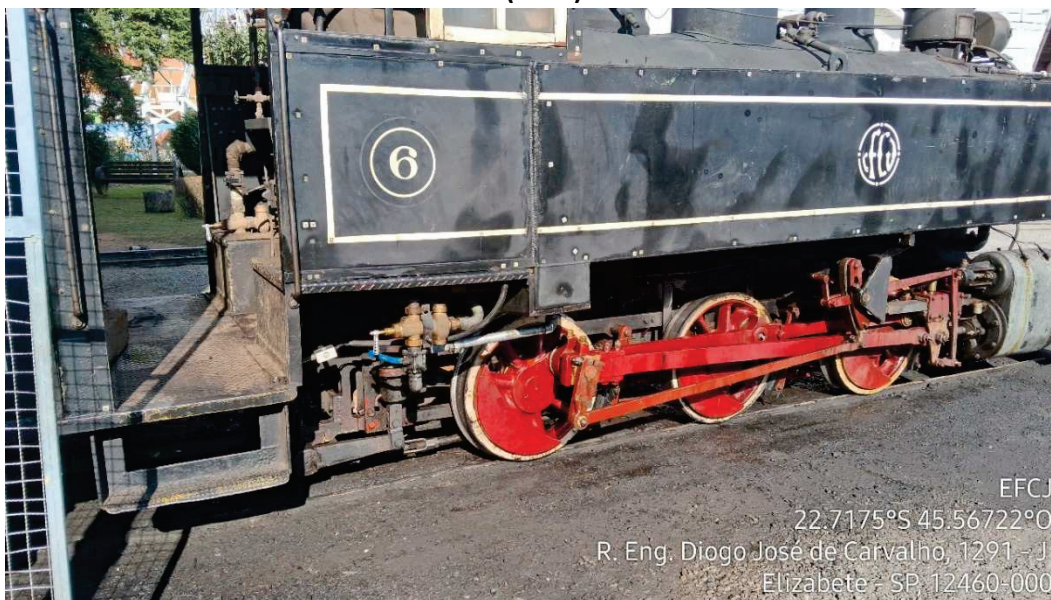
Figura 21 - Detalhe da locomotiva com vazamentos - Pátio de Manutenção Capivari

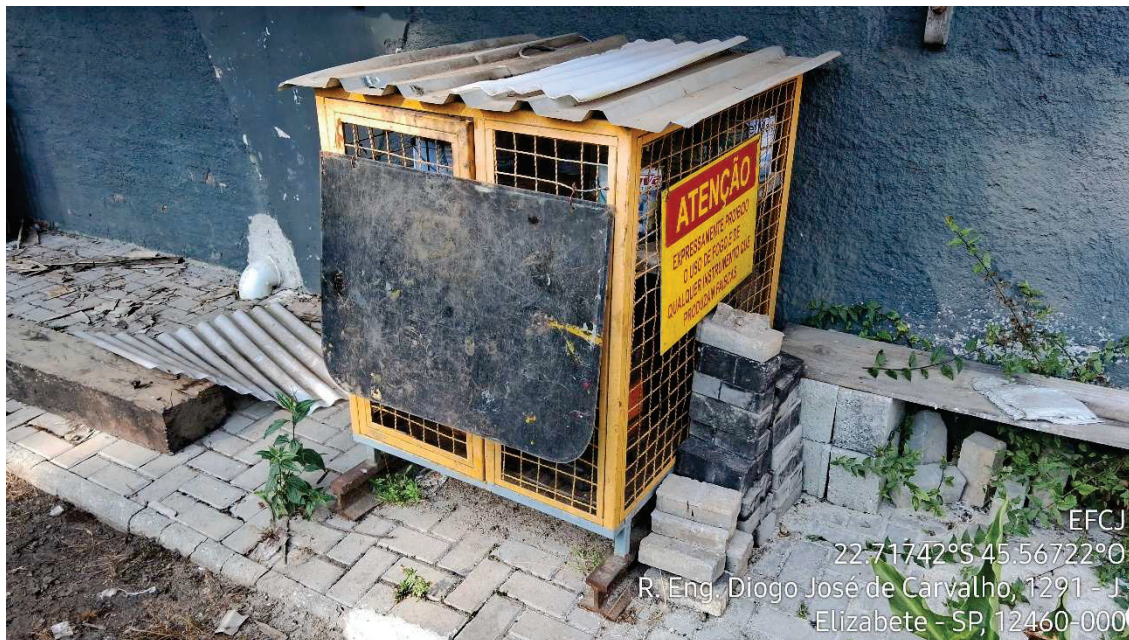
Figura 22 - Armazenamento de produtos perigosos - Pátio de Manutenção Capivari

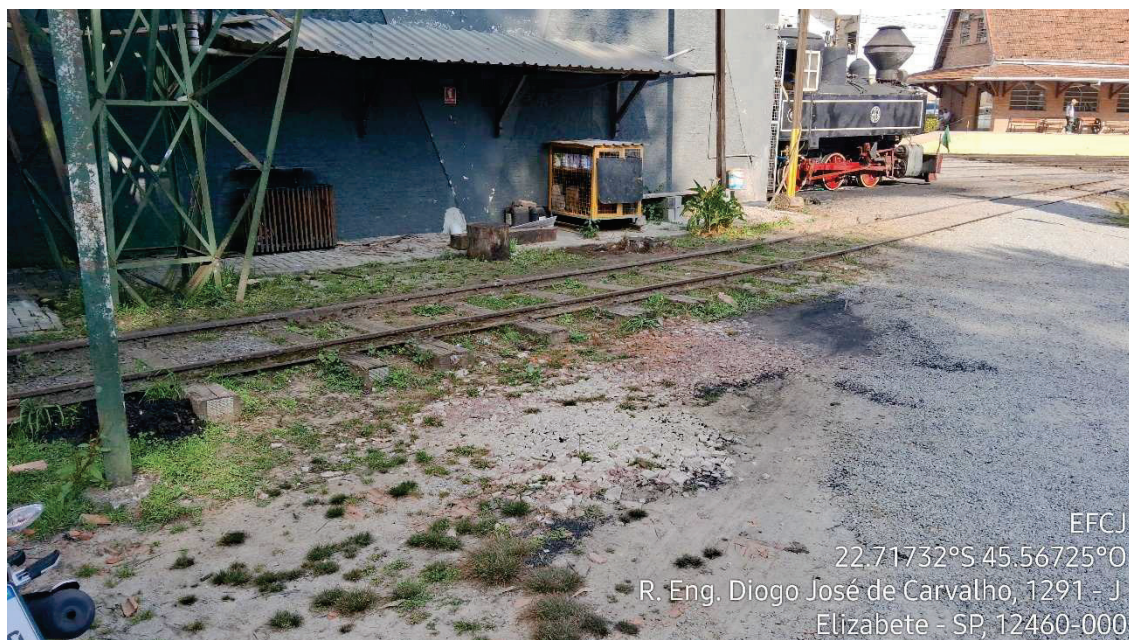
Figura 23 - Manchas de óleo por sobre a brita em área de estacionamento de locomotivas - Pátio de Manutenção Capivari

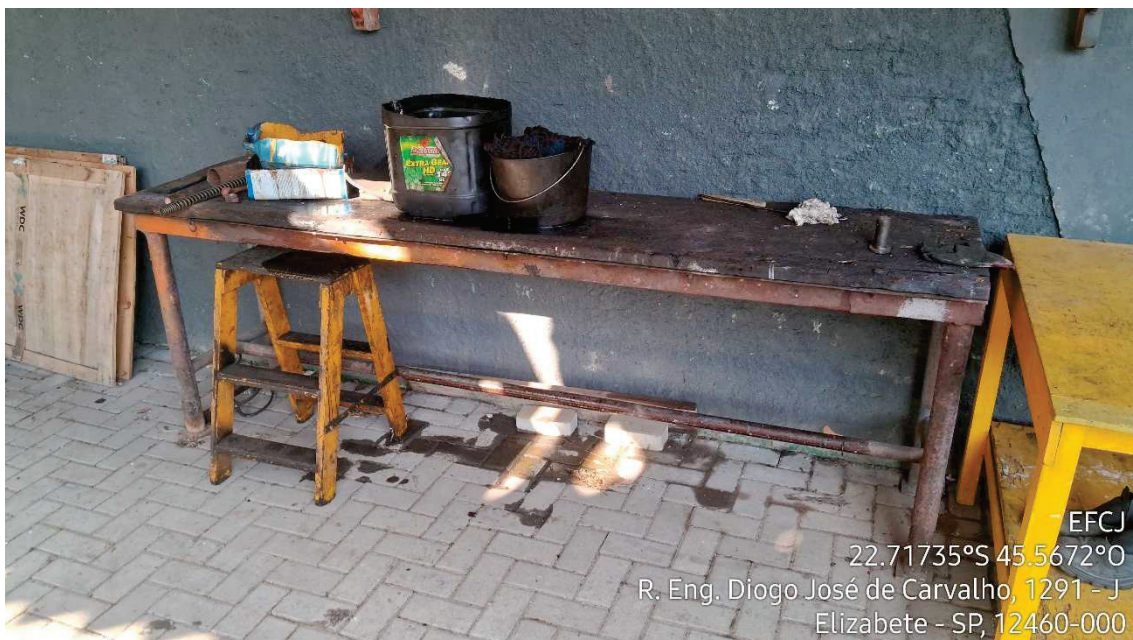
Figura 24 - Bancada de manutenção com manchas de vazamento de óleo por sobre piso de bloquetes - Pátio de Manutenção Capivari

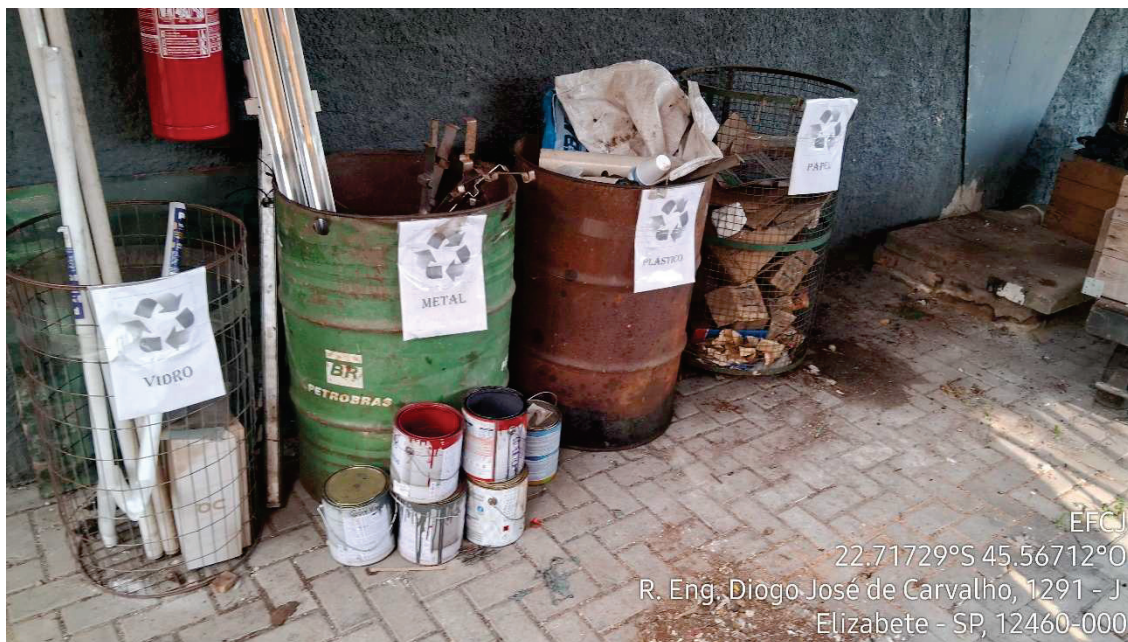
Figura 25 - Tambores para segregação de resíduos. Manchas de óleo e latas com resquícios de tinta por sobre piso de bloquetes

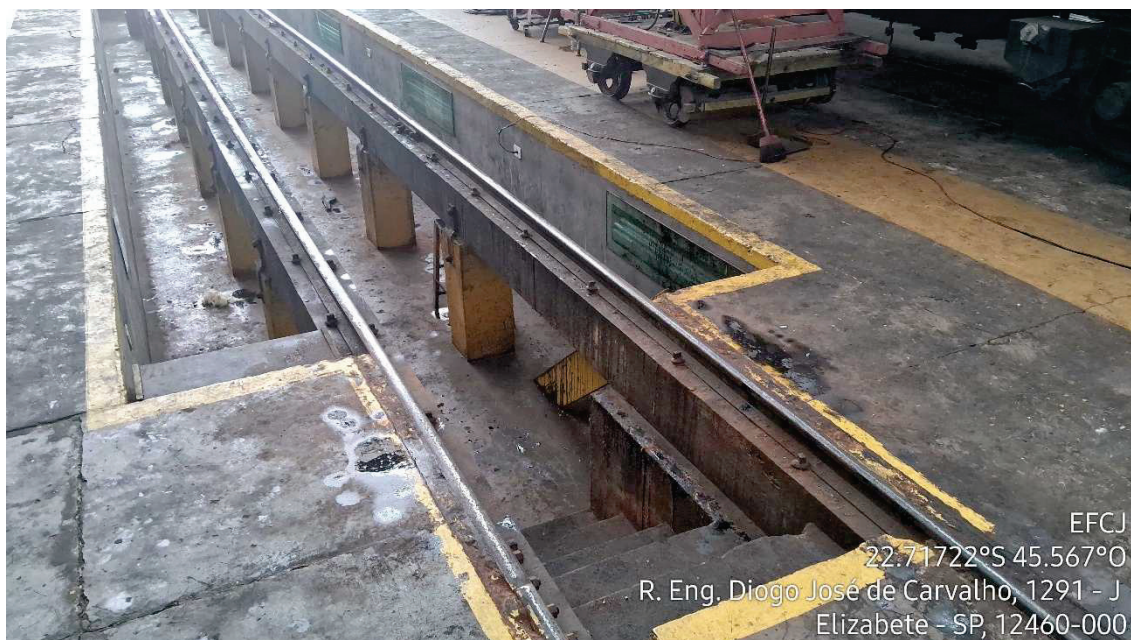
Figura 26 - Manchas de óleo por sobre o piso com trincas próximo à vala de manutenção - Pátio de Manutenção Capivari

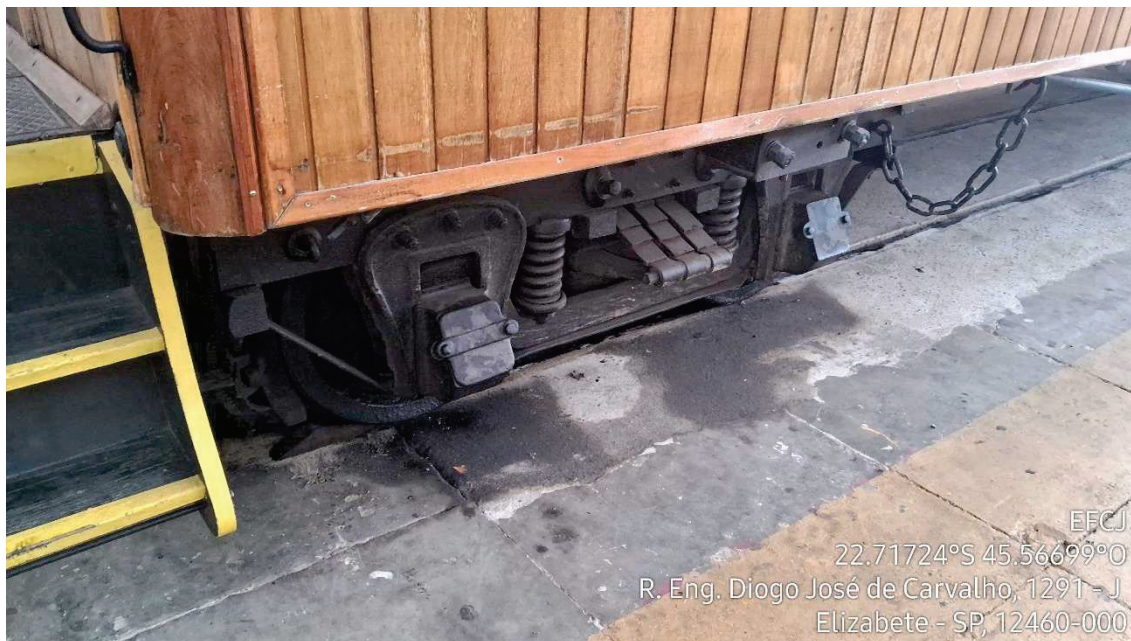
Figura 27 - Manchas de vazamento de óleo provindos de *truck* do vagão de passageiros, por sobre piso com trincas - Pátio de Manutenção Capivari

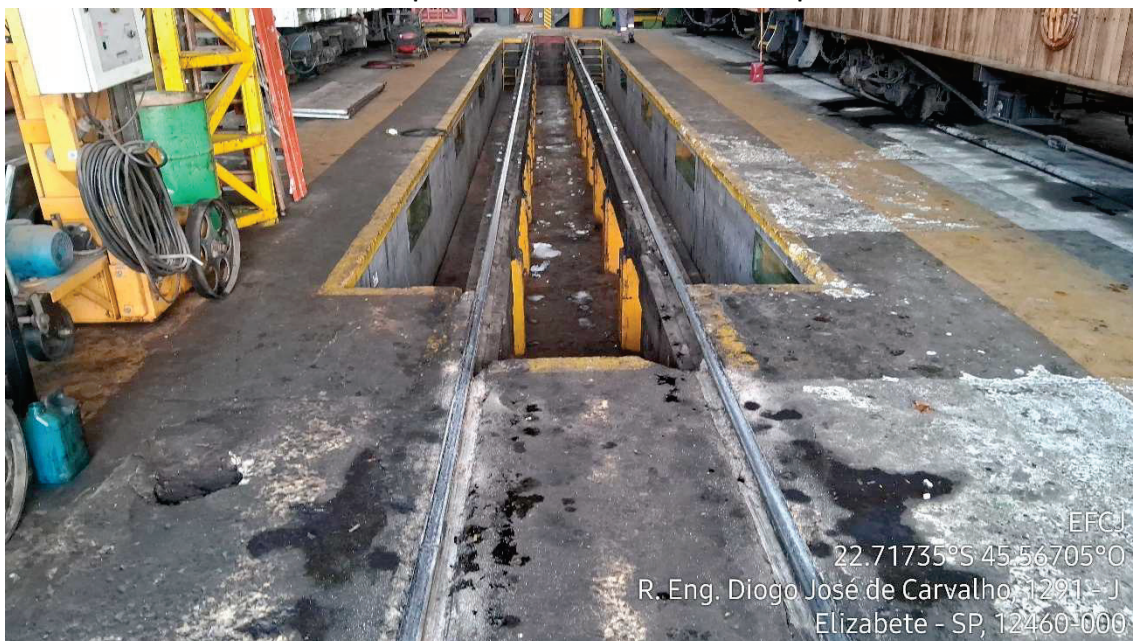
Figura 28 - Manchas de óleo em piso com trincas e no interior da vala de manutenção - Pátio de Manutenção Capivari

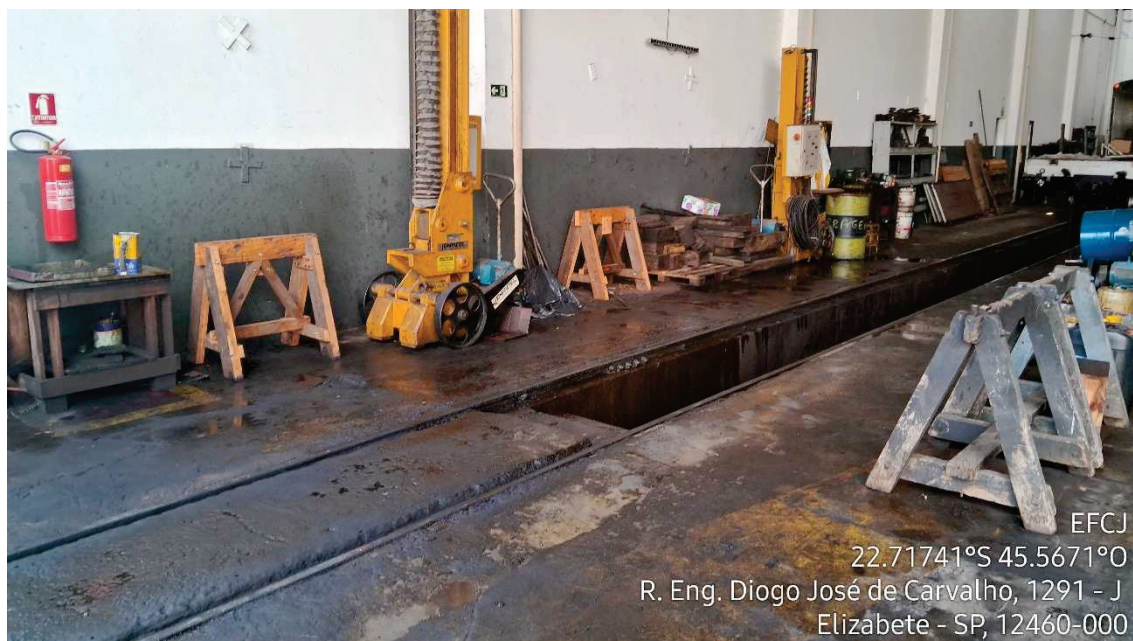
Figura 29 - Manchas e poças de óleo por sobre o piso com trincas - Pátio de Manutenção Capivari

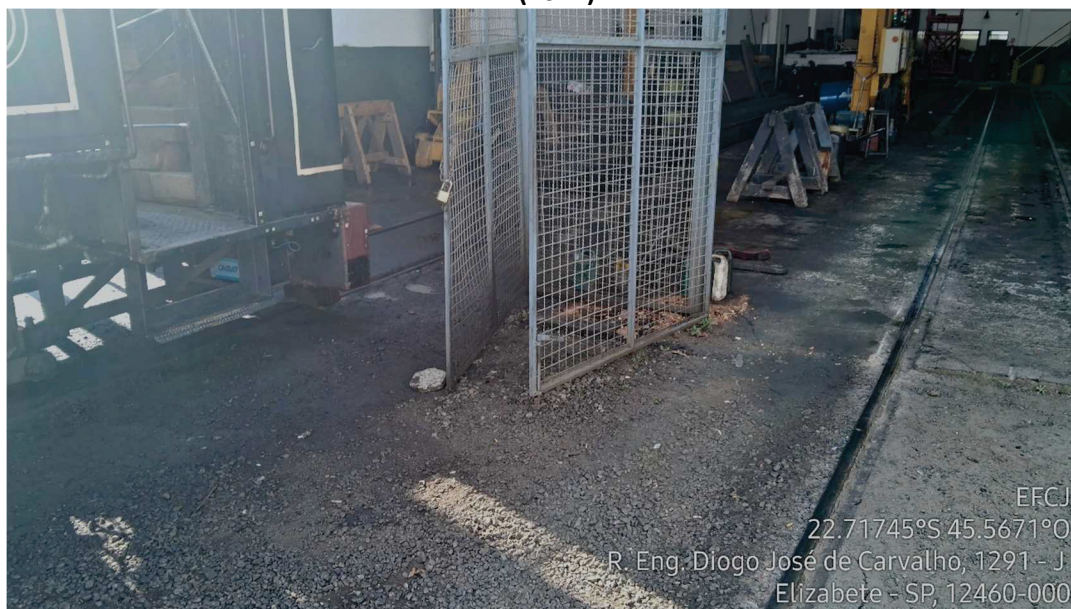
Figura 30 - Manchas de óleo por sobre a brita e piso com trincas na entrada do pátio - Pátio de Manutenção Capivari

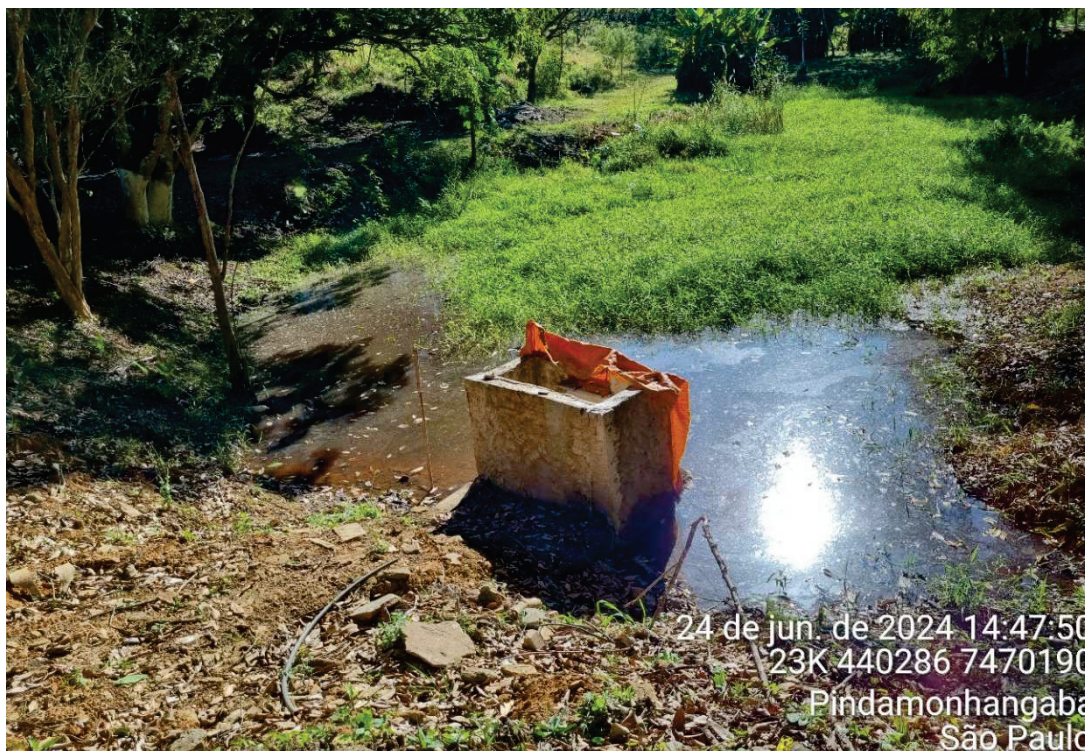
Figura 31 - Água com indícios de óleo na área do Parque Reino das Águas Claras

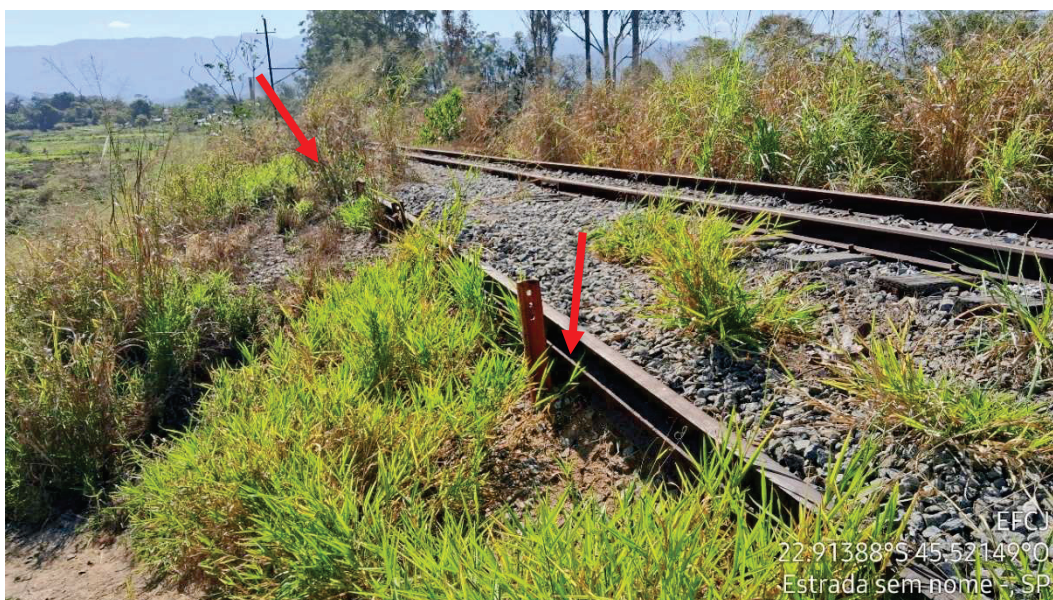
Figura 32 - Contenção de leito da ferrovia com a utilização de trilhos (2024)

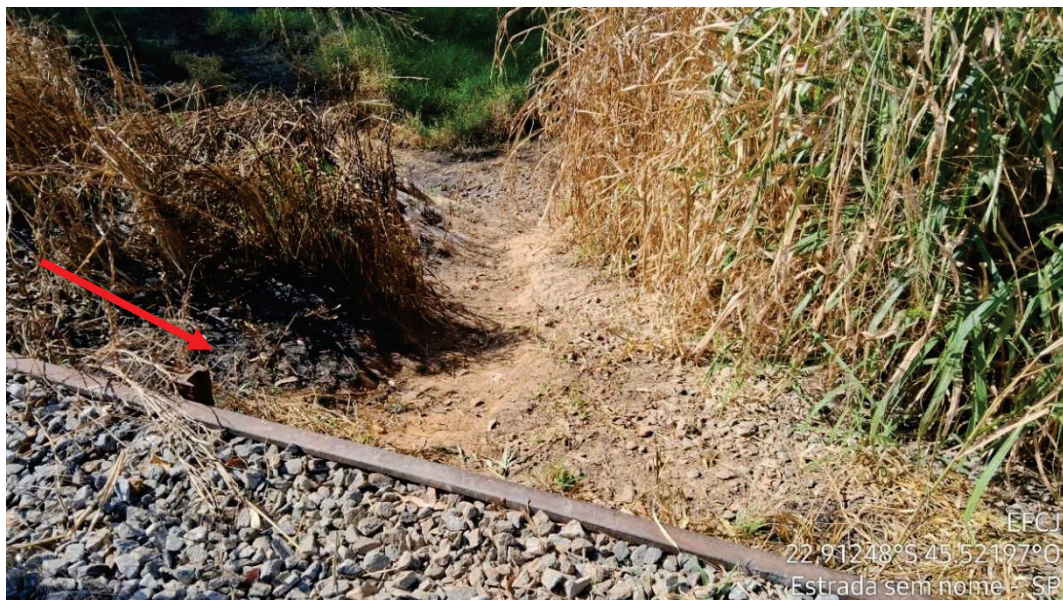
Figura 33 - Contenção de leito da ferrovia com a utilização de trilhos

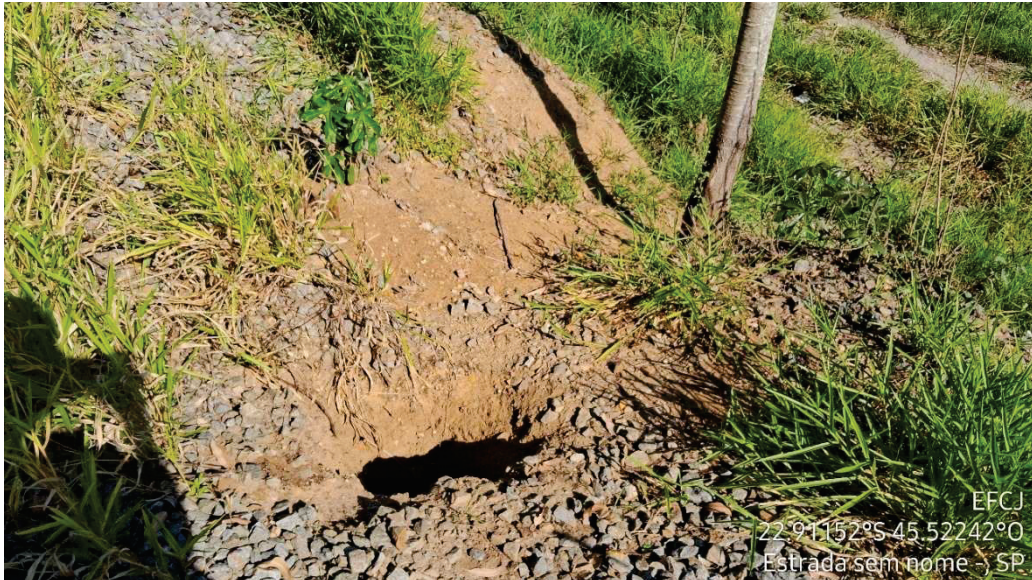
Figura 34 - Erosão laminar à jusante da via permanente
