GOVERNO DO ESTADO DE SÃO PAULO
Secretaria de Parcerias em Investimento
CONCORRÊNCIA INTERNACIONAL Nº 02/2026
Concessão de Obra no Complexo Turístico da Estrada de Ferro Campos do Jordão – EFCJ

**ANEXO VII - MAPEAMENTO DE PASSIVOS AMBIENTAIS, MEDIDAS DE RECUPERAÇÃO E
MEDIÇÃO**

ANEXO IV.B – PASSIVOS AMBIENTAIS E SOCIAIS

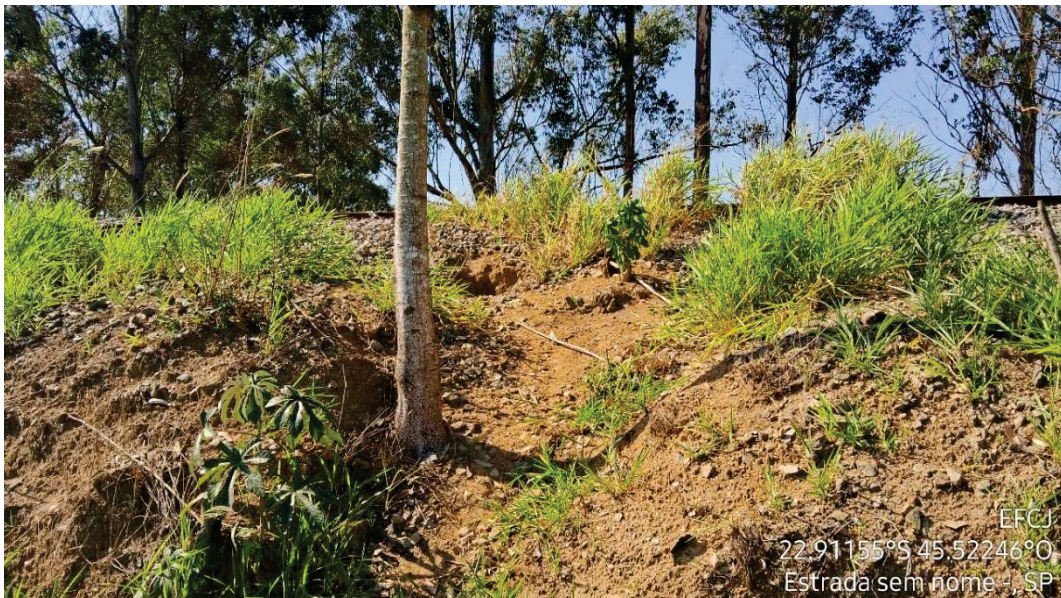
Figura 35 - Erosão laminar à jusante da via permanente

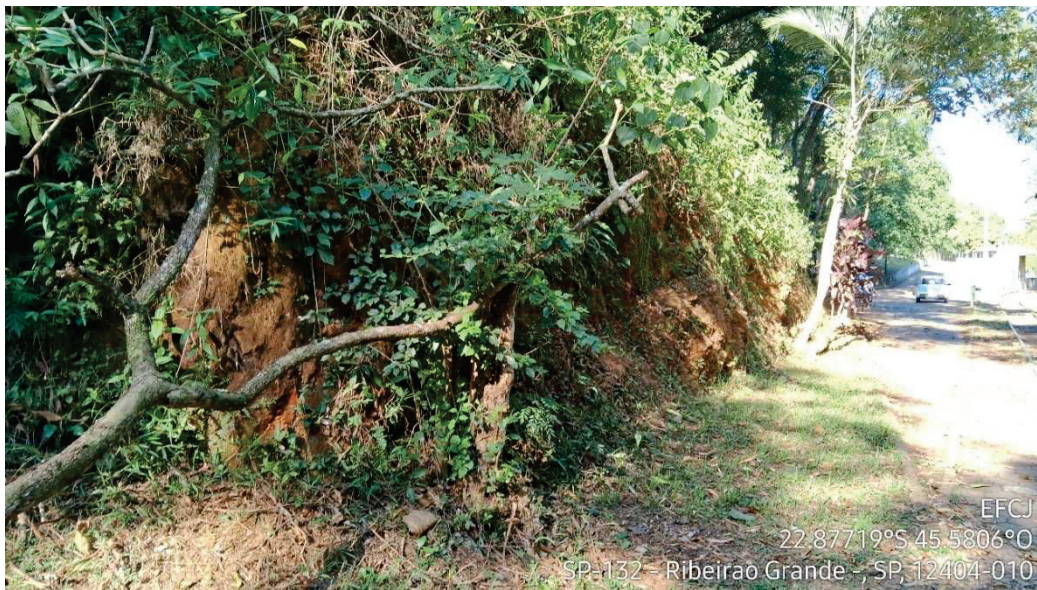
Figura 43 - Erosão laminar e rolamento de blocos em talude - Entrada do Parque Reino das Águas Claras

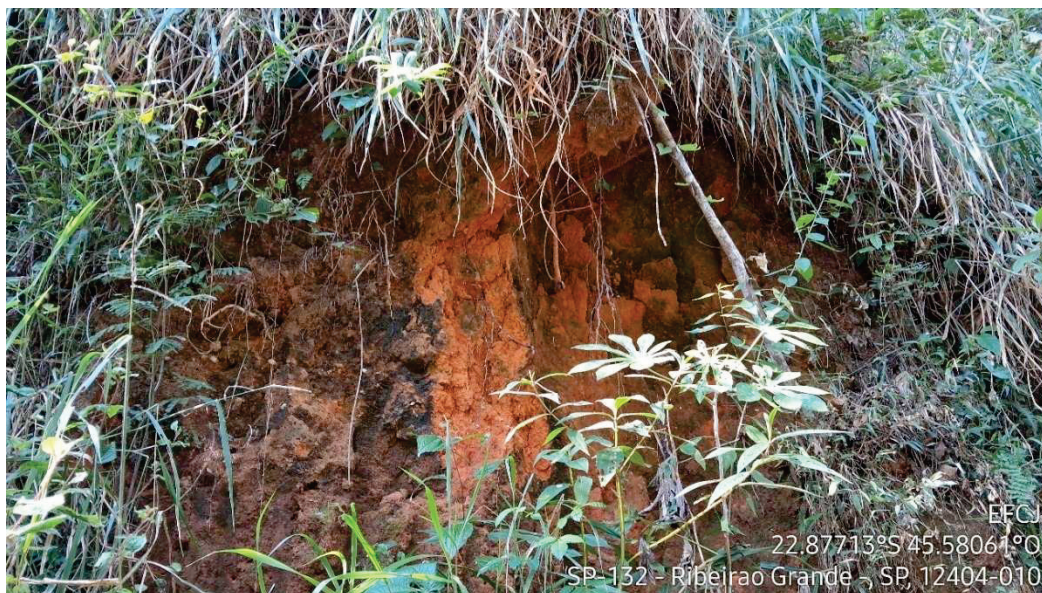
Figura 44 - Erosão laminar e rolamento de blocos em talude - Entrada do Parque Reino das Águas Claras

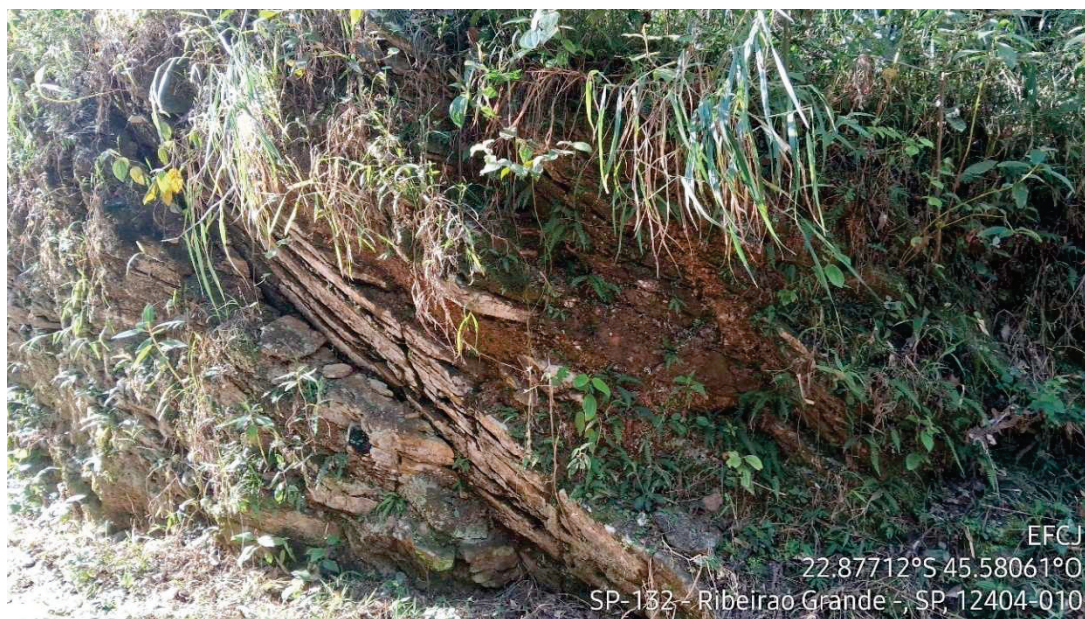
Figura 45 - Rochas fraturadas e rolamento de blocos em talude - Entrada do Parque Reino das Águas Claras

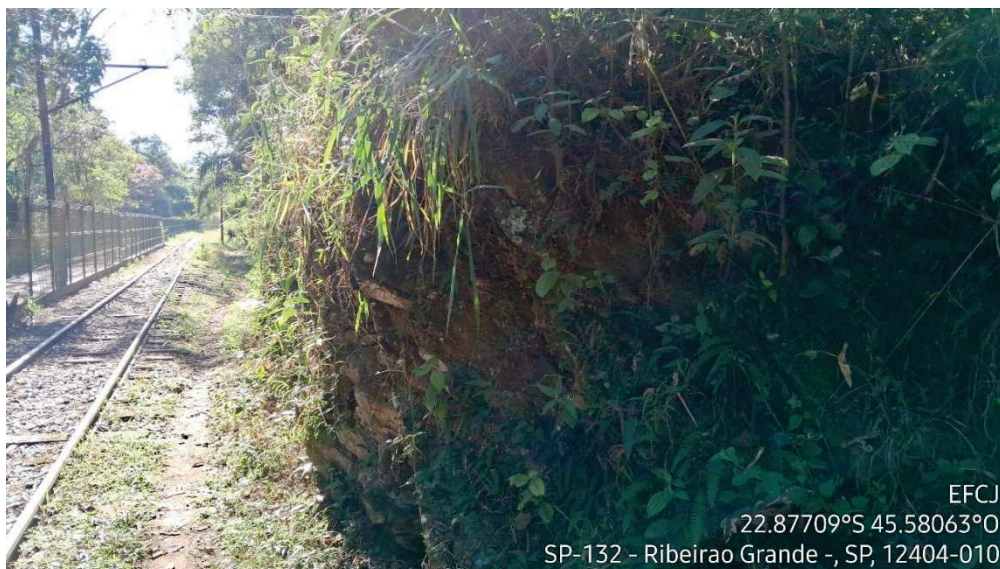
Figura 46 - Rochas fraturadas e rolamento de blocos em talude - Entrada do Parque Reino das Águas Claras

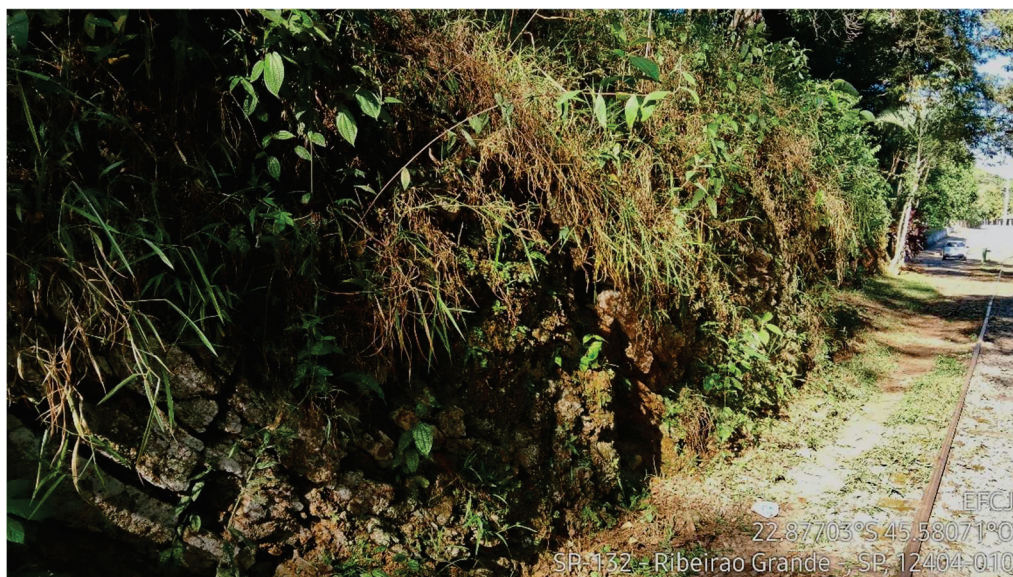
Figura 47 - Rochas fraturadas e rolamento de blocos em talude - Entrada do Parque Reino das Águas Claras

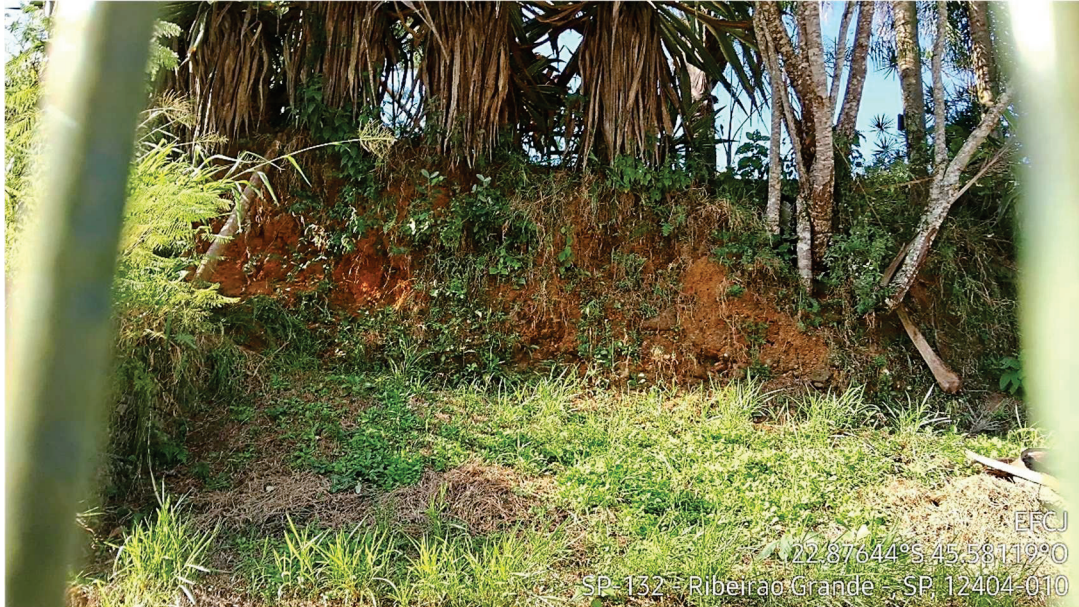
Figura 48 - Erosão laminar em talude - Entrada do Parque Reino das Águas Claras

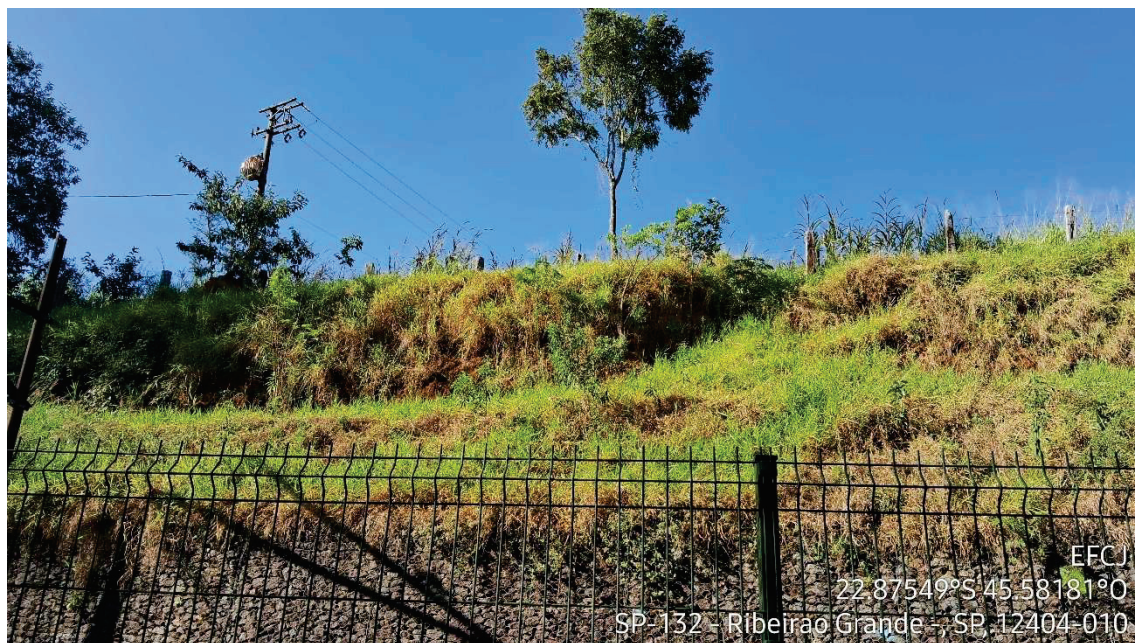
Figura 50 - Processos erosivos na crista do talude - Entrada do Parque Reino das Águas Claras

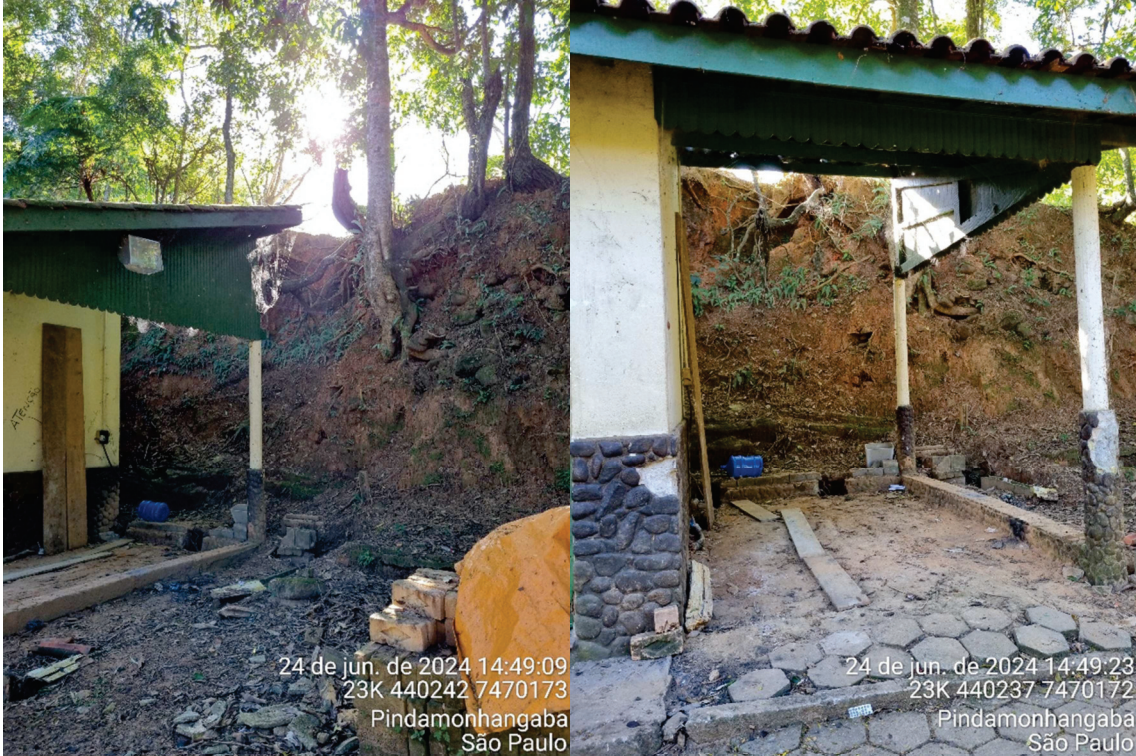
Figura 52 - Processos erosivos em talude - Parque Reino das Águas Claras

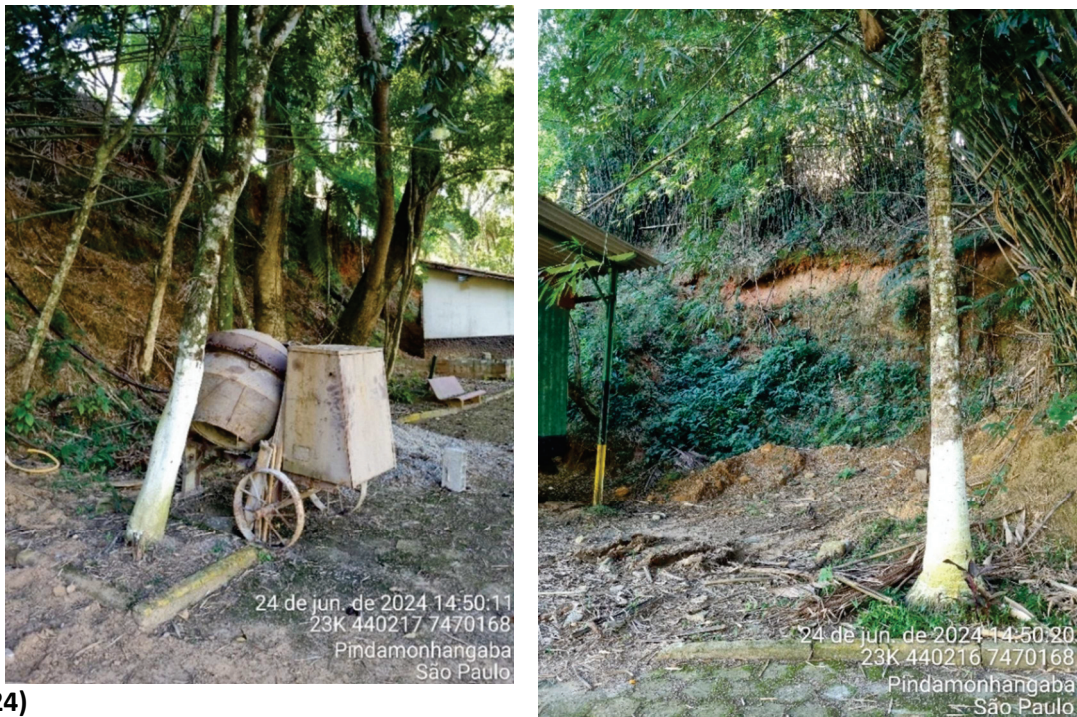
Figura 53 - Processos erosivos em talude - Parque Reino das Águas Claras

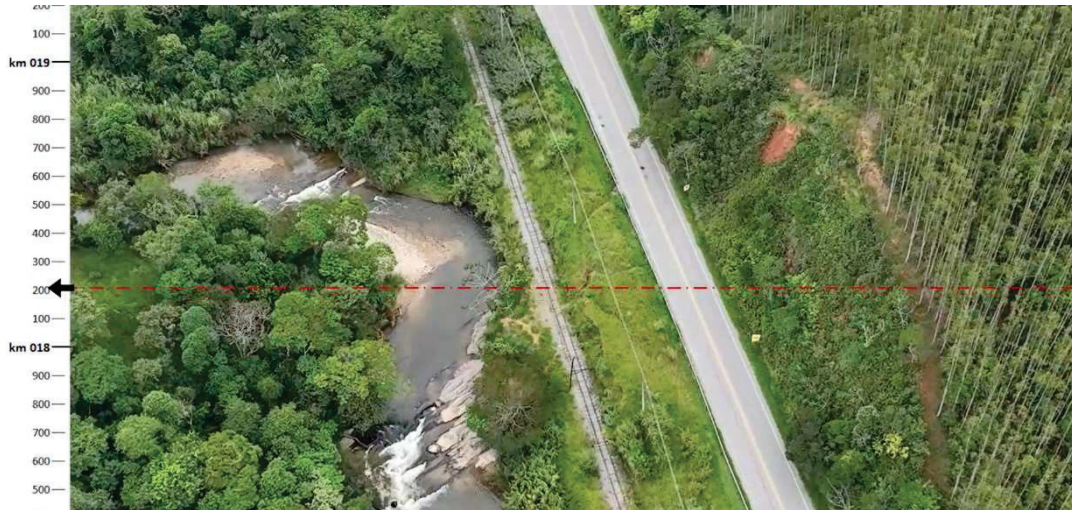
Figura 54 - Imagem aérea de drone - Erosão laminar em talude

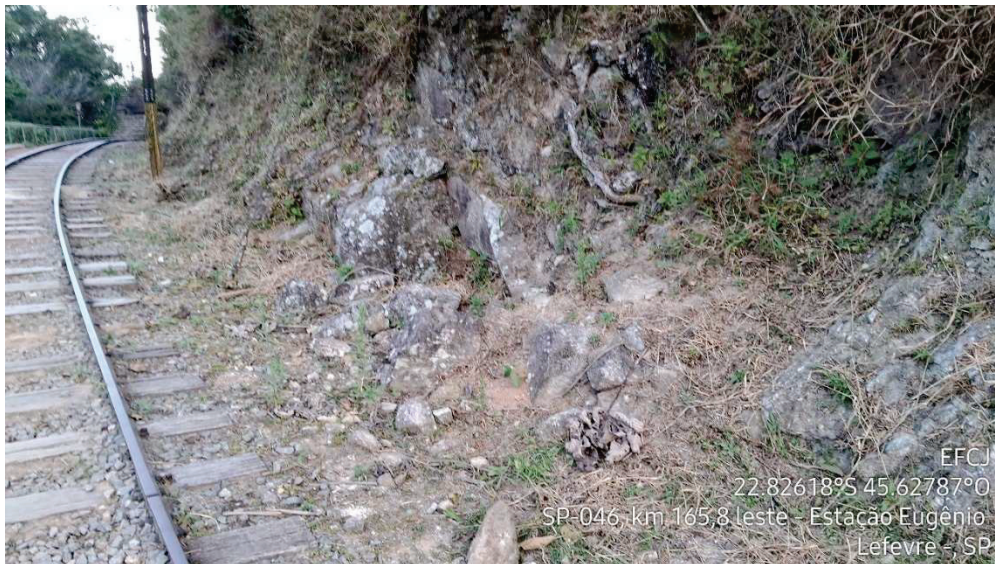
Figura 55 - Desprendimento de blocos de rocha em proximidade com a via - Mirante de Nossa Senhora Auxiliadora

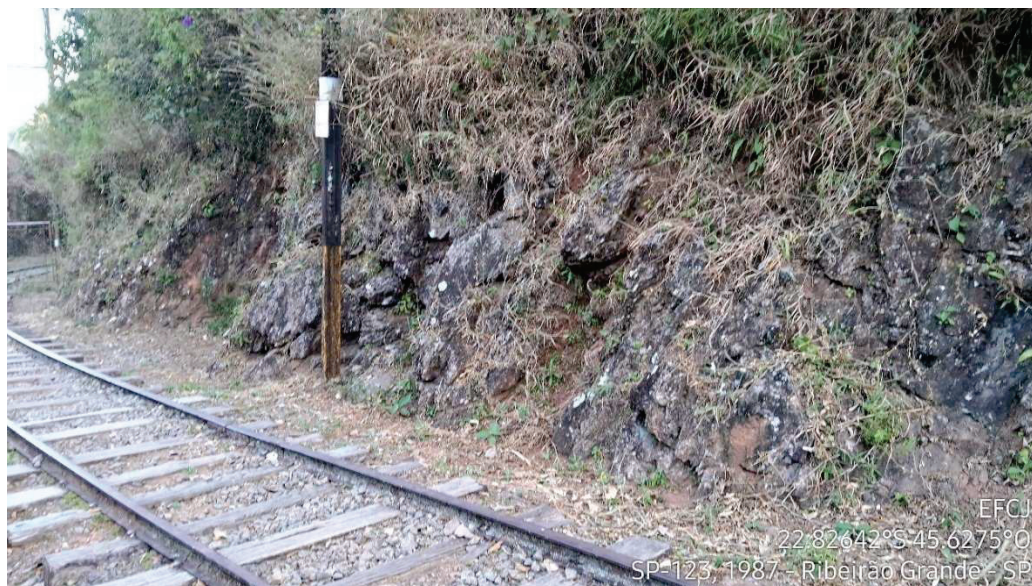
Figura 56 - Blocos de rocha soltos em talude em proximidade com a via - Mirante de Nossa Senhora Auxiliadora

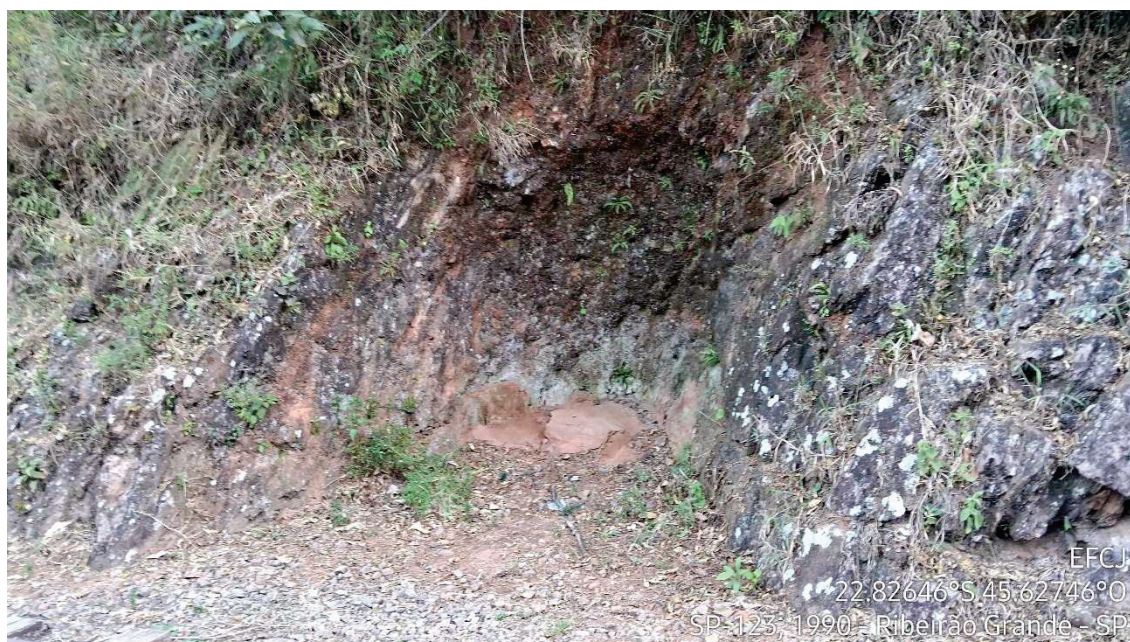
Figura 57 - Processo de erosão em rocha em talude em proximidade com a via - Mirante de Nossa Senhora Auxiliadora

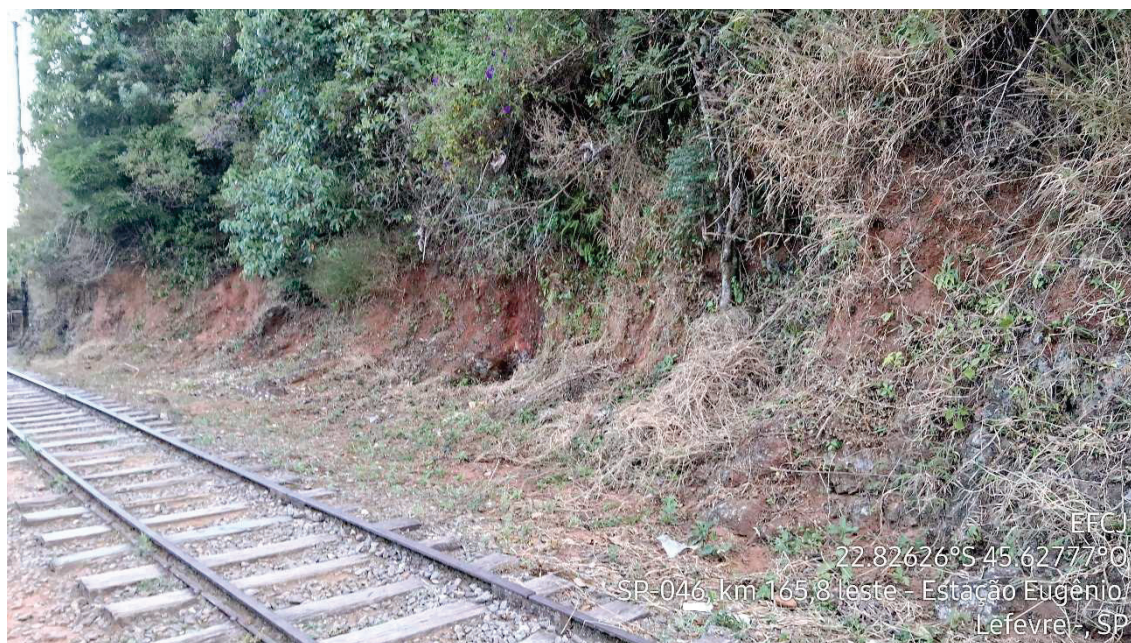
**Figura 58 - Erosão laminar em talude com alta inclinação em proximidade com a via -
Mirante de Nossa Senhora Auxiliadora**

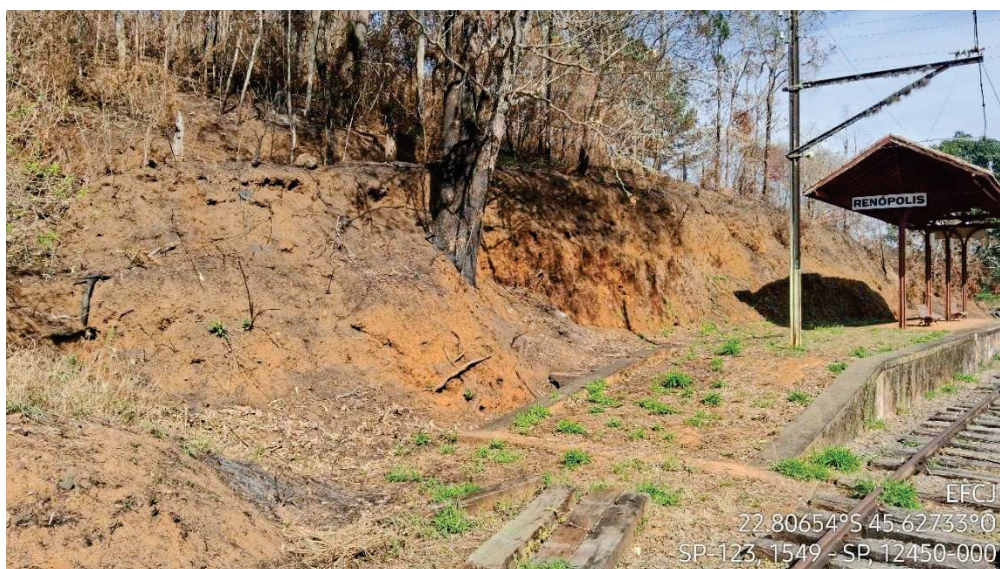
Figura 59 - Talude com processos erosivos intensos - Parada Renópolis

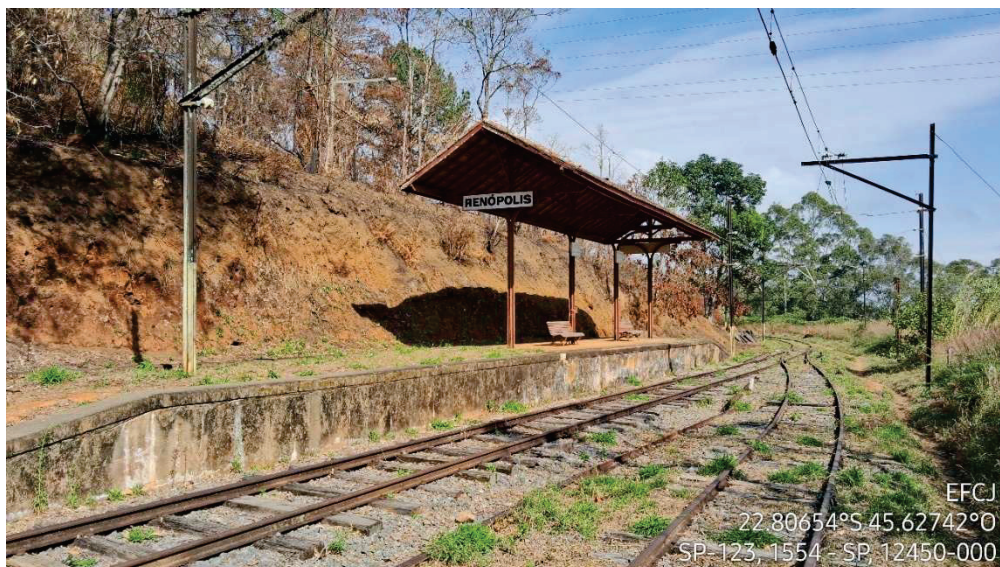
Figura 60 - Talude com processos erosivos intensos - Parada Renópolis

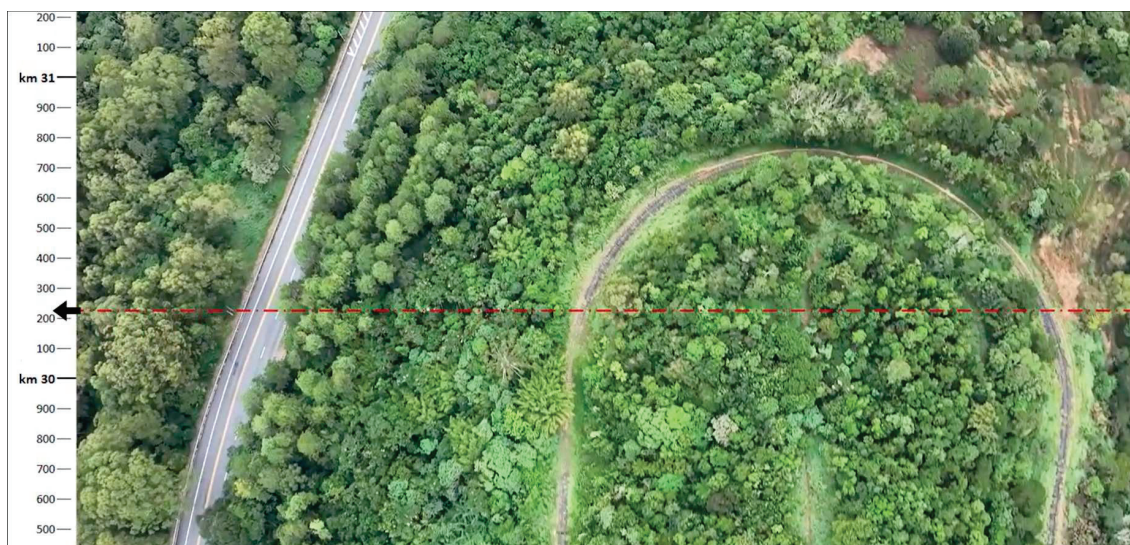
Figura 61 - Imagem aérea de drone - Erosão laminar em talude à jusante da via

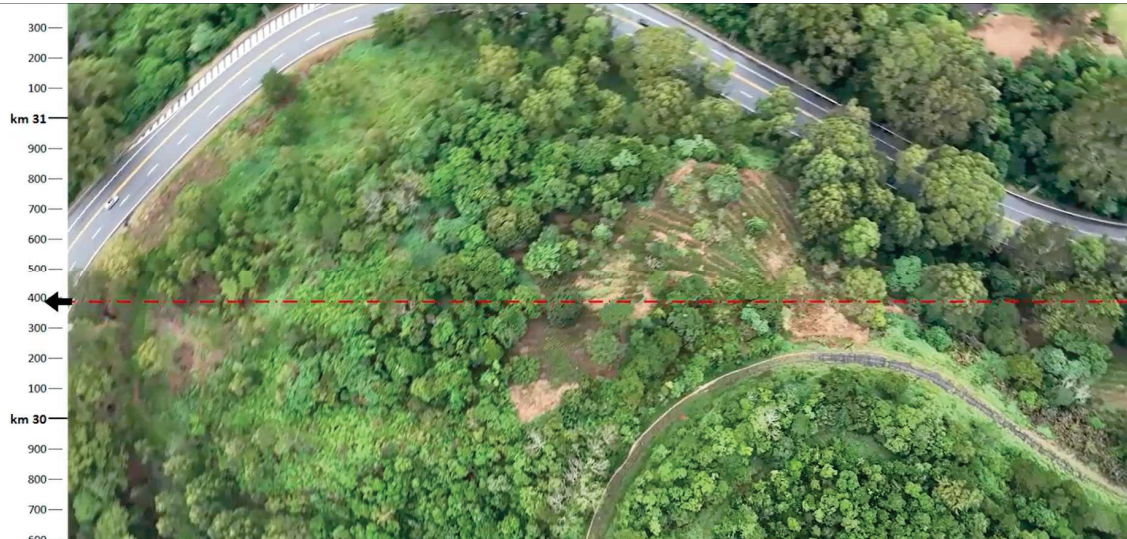
Figura 62 - Imagem aérea de drone - Erosão laminar em talude à jusante da via

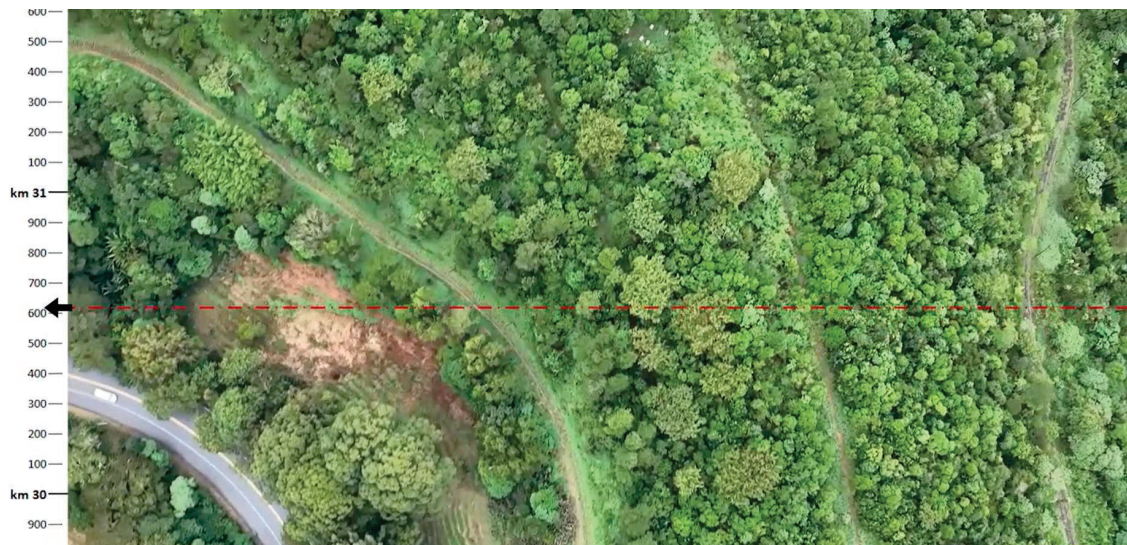
Figura 63 - Imagem aérea de drone - Erosão laminar em talude à jusante da via

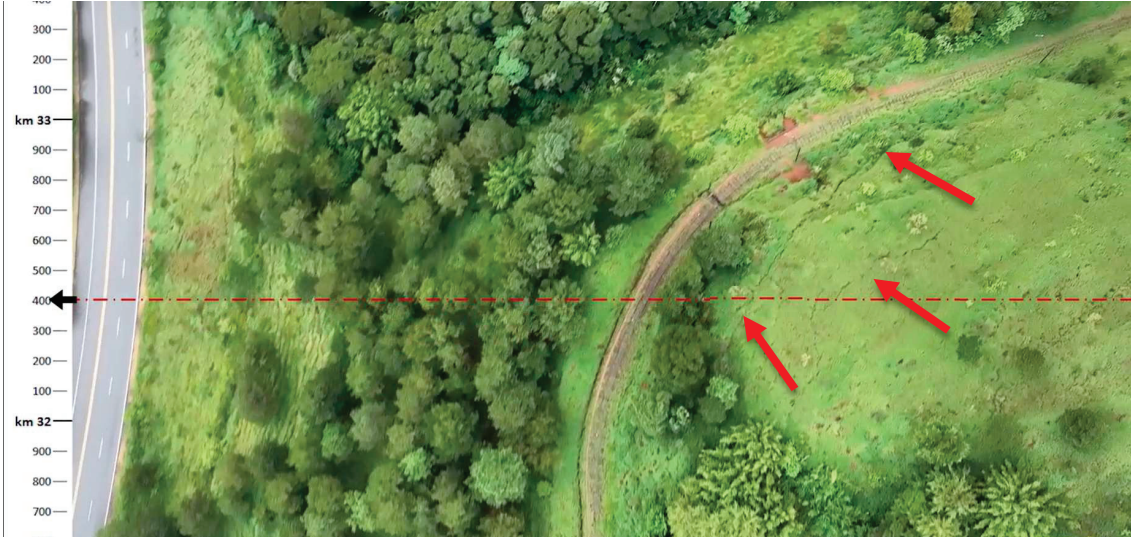
Figura 64 - Imagem aérea de drone - Processo erosivo de grande escala

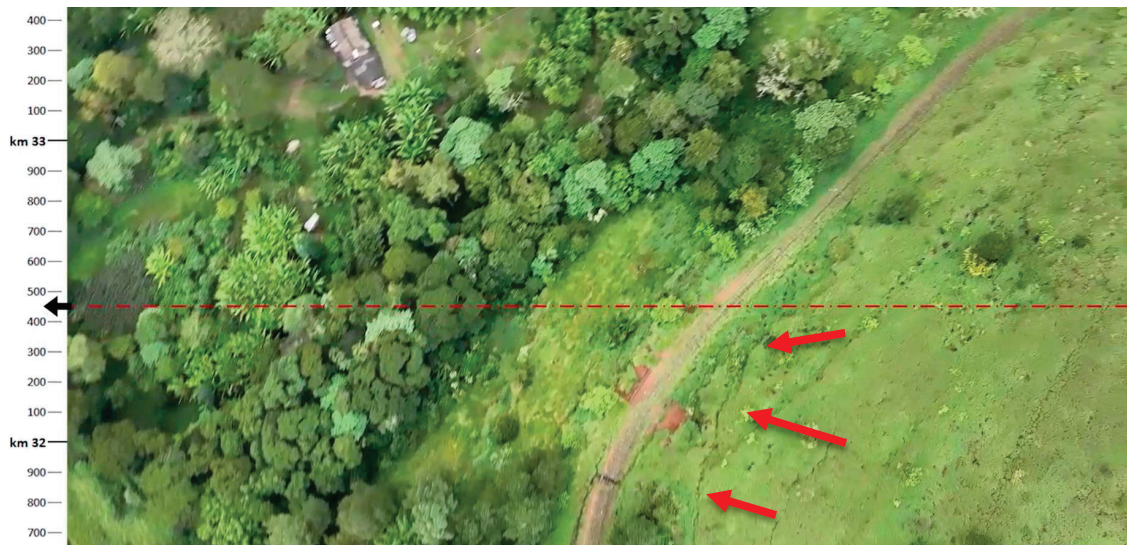
Figura 65 - Imagem aérea de drone - Processo erosivo em grande escala

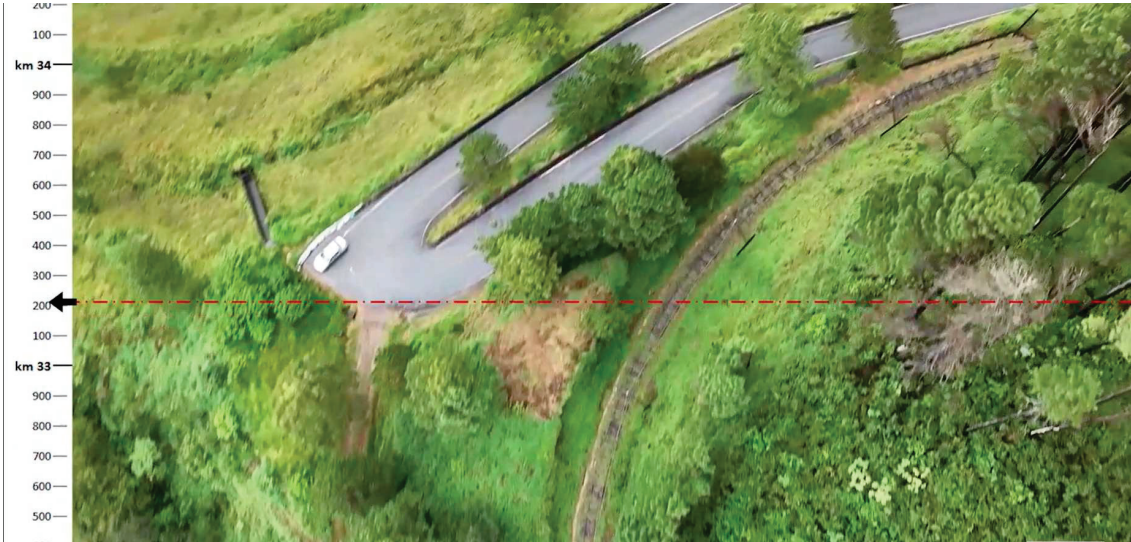
Figura 66 - Imagem aérea de drone - Erosão laminar em talude à jusante

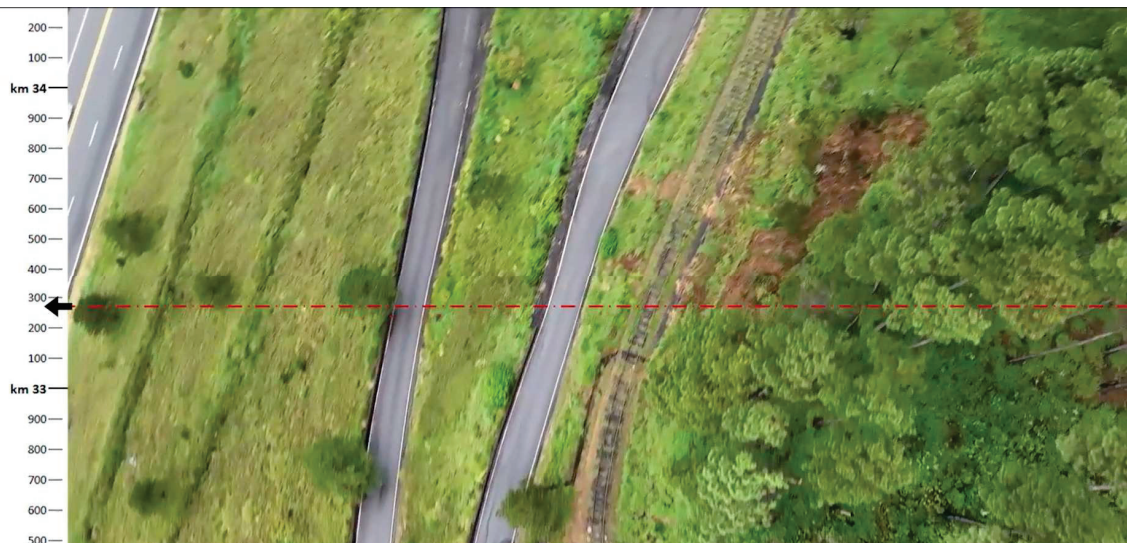
Figura 67 - Imagem aérea de drone - Erosão laminar em talude à montante

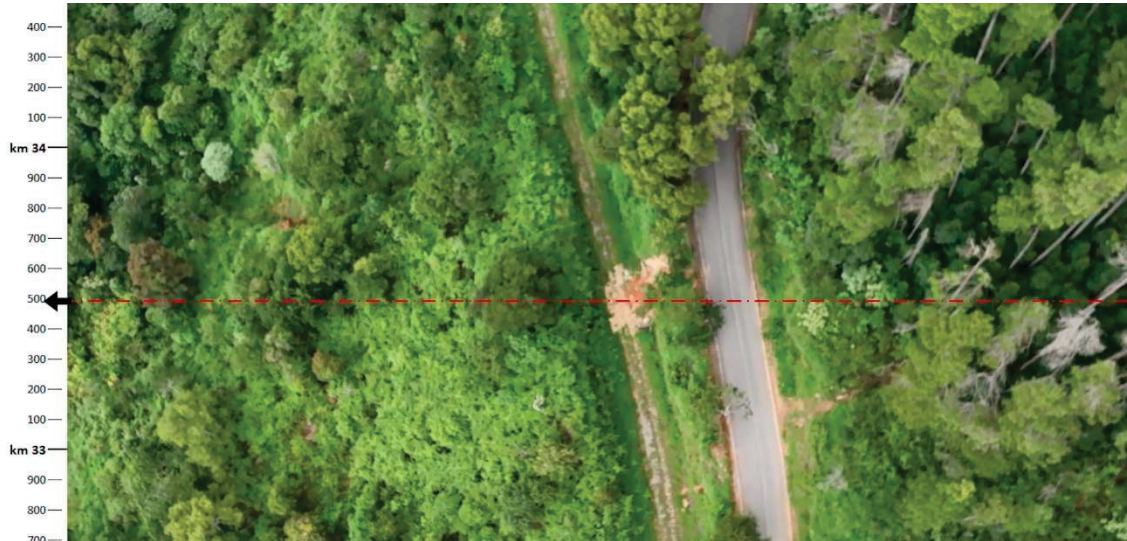
Figura 70 - Imagem aérea de drone - Erosão laminar e rolamento de blocos em talude à montante

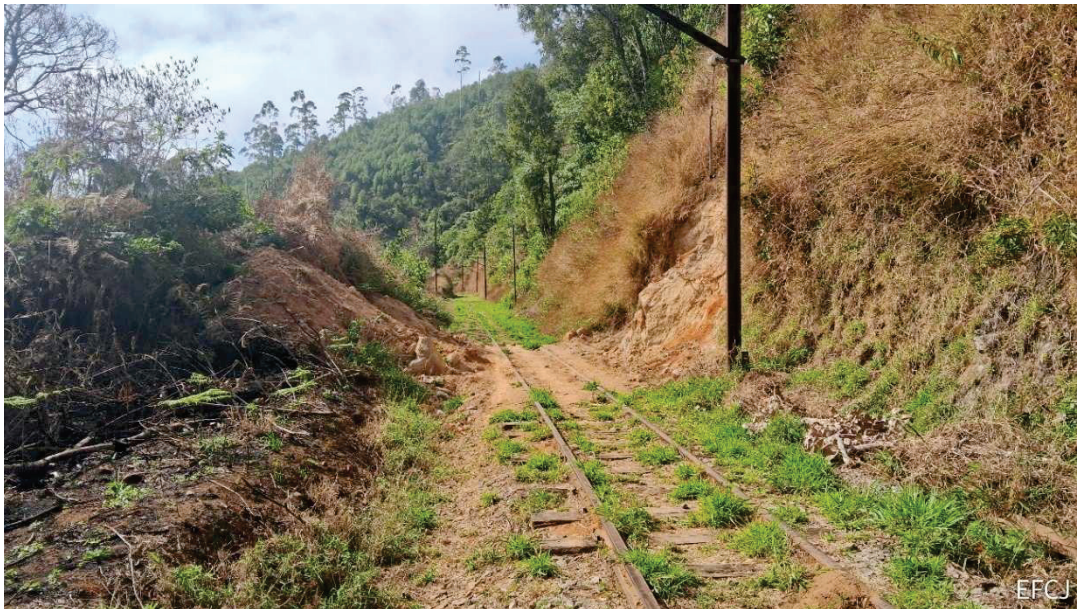
Figura 71 - Erosão laminar e rolamento de blocos em talude à montante

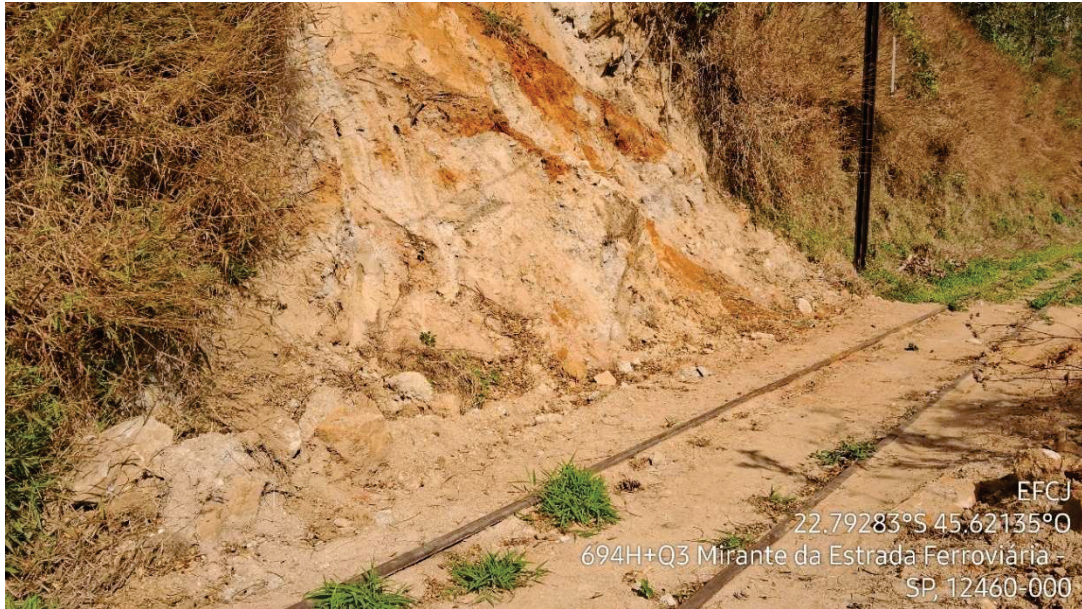
Figura 72 - Detalhe do processo erosivo

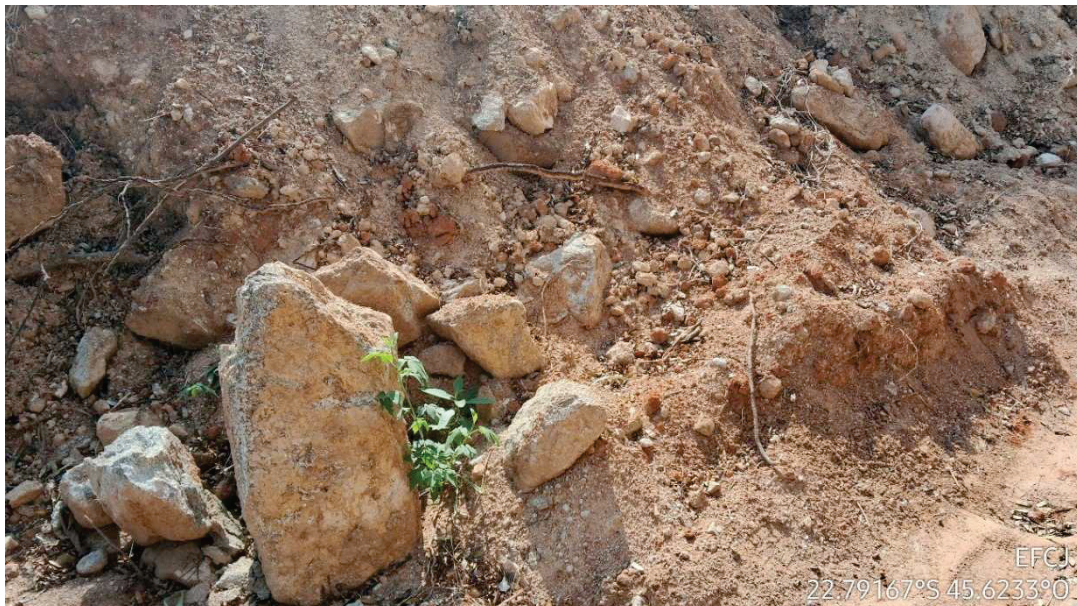
Figura 73 - Detalhe dos blocos de rocha de alteração desprendidos

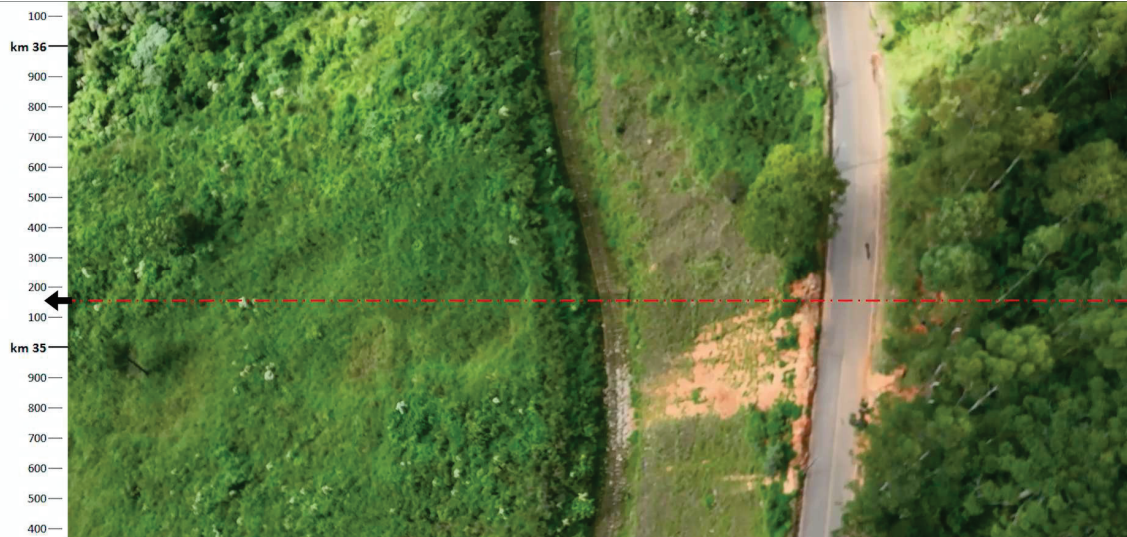
Figura 74 - Imagem aérea de drone - Processo erosivo em lindeiro

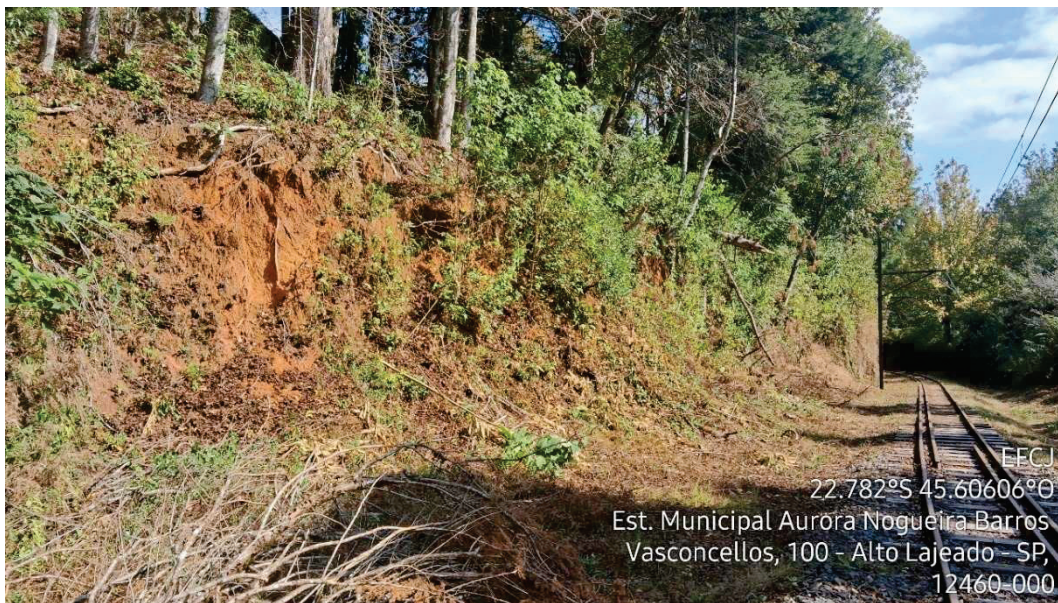
Figura 75 - Erosão laminar e árvores inclinadas e com raízes expostas - Lajeado

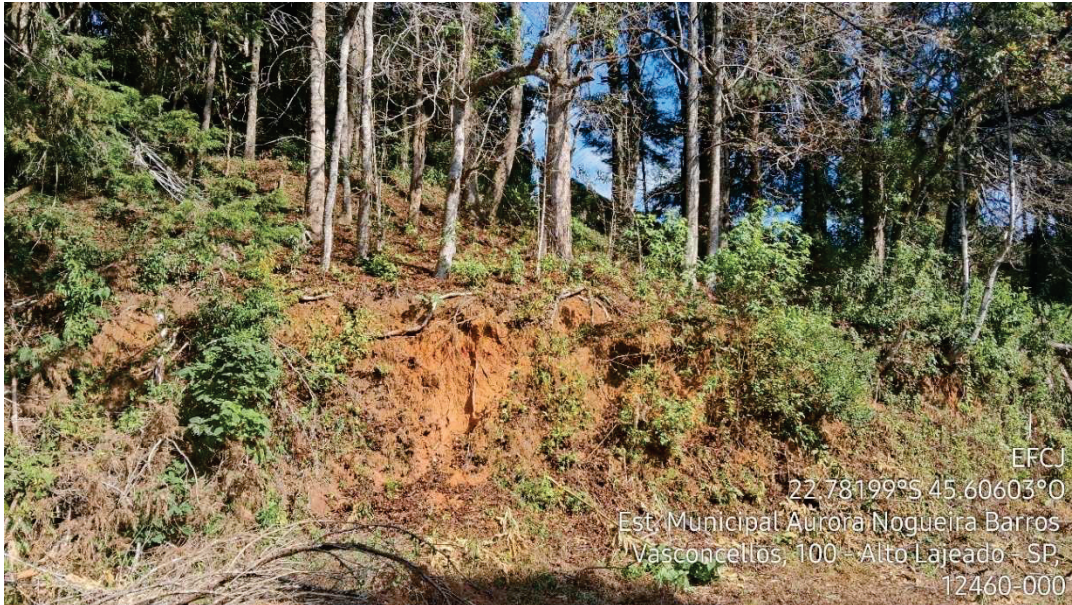
Figura 76 - Detalhe do processo erosivo - Lajeado

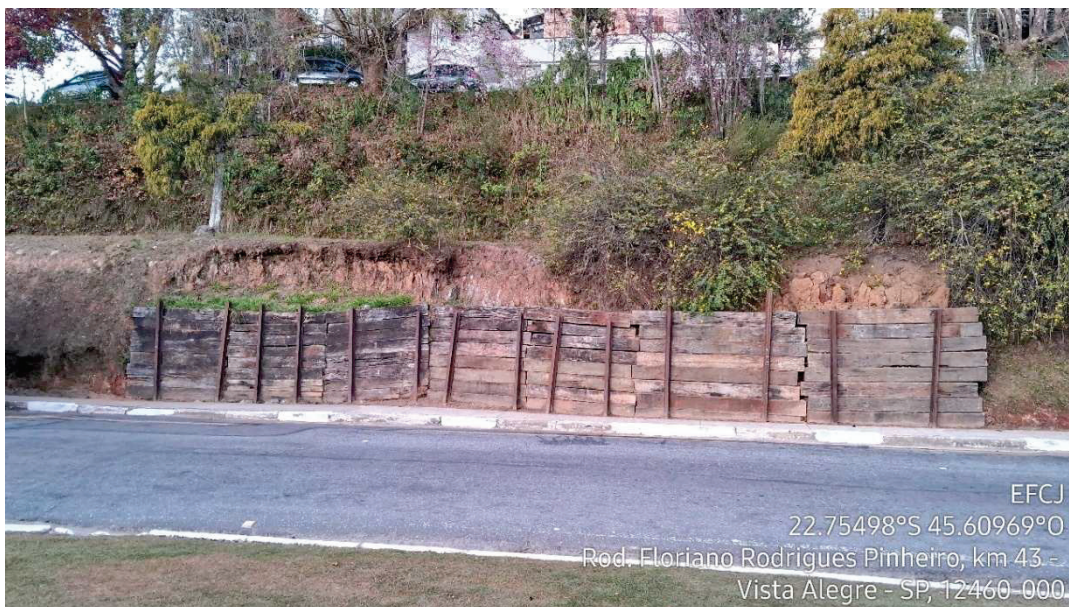
Figura 77 - Contenção improvisada com trilhos e dormentes
