APÊNDICE B

CONCESSÃO DOS SERVIÇOS PÚBLICOS DE AMPLIAÇÃO, OPERAÇÃO, CONSERVAÇÃO, MANUTENÇÃO E REALIZAÇÃO DOS INVESTIMENTOS NECESSÁRIOS PARA A EXPLORAÇÃO DO SISTEMA RODOVIÁRIO DENOMINADO LOTE NOVA RAPOSO

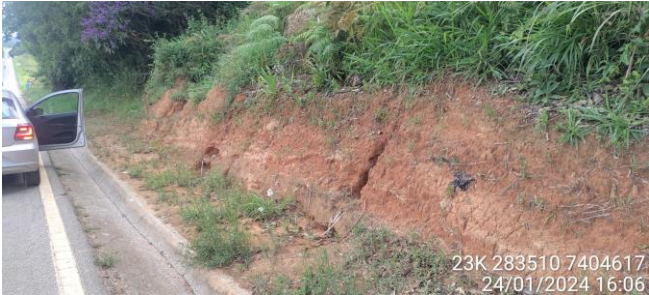
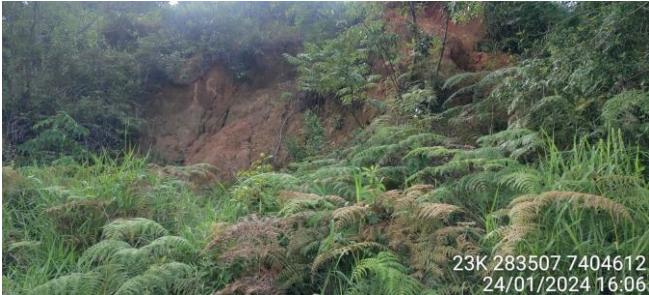
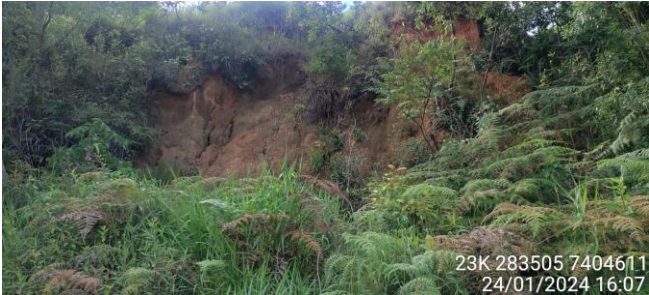
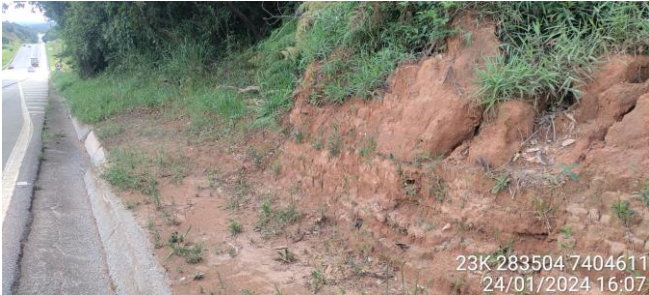
Caracterização do Passivo					
Rodovia: SP053/280					
Código do Passivo: SP053/280-2+120-PS-ER					
Localização do Passivo					
SRE: N/A		Quilometragem: 2+120		Município: Araçariguama	
Estado: SP					
Coordenadas: 283.499,06 m E; 7.404.609,8 m S		Fuso: 23		Datum: Sirgas 2000	
Pista: Sul					
Data: 24/01/2024		Total de Eventos: 1			
Causa Geradora					
Rodovia		X		Terceiros	
Local do Passivo					
Faixa de Domínio				Talude de Aterro	
Talude de Corte		X		Fora da FD	
Centro de Custo					
1º Ano da Concessão		X		Até 5º Ano de Concessão	
Monitoramento					
Tipologia de Passivo					
Potencial de Contaminação (AC)				Deposição de Resíduos (RE)	
Assoreamento de Curso d'Água (AS)				Processo Erosivo (ER)	
X					
Solo Exposto (SE)				Outros (OT)	
Gravidade da Situação					
Em Relação à Rodovia		Em Relação ao Meio Ambiente			
Não Oferece Perigo		Sem Risco Aparente			
Evolução Pode Oferecer Perigo		X		Não Emergencial	
Oferece Perigo				Emergencial

X					
Dimensões da Ocorrência					
Comprimento (m): 30		Largura (m):		Profundidade/Altura (m): 6	
Número:		Volume (m³):			
Observações Relevantes:					
Talude de corte com processo erosivo.					
Diretrizes Técnicas para Recuperação/ Remediação					
Estabilização				Recomposição	
X					
Outros		Necessidade de Intervenção além da FD			
Projeto-Tipo		1; 2; 6

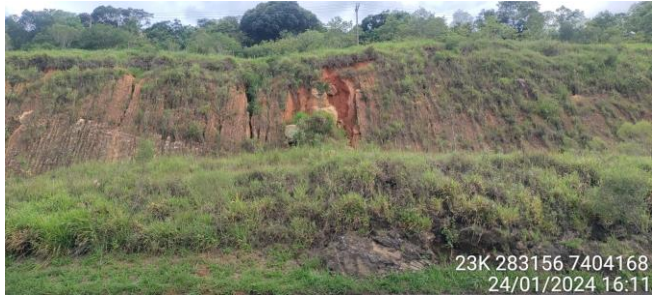
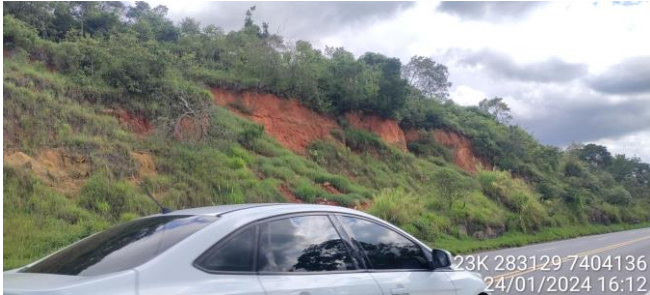
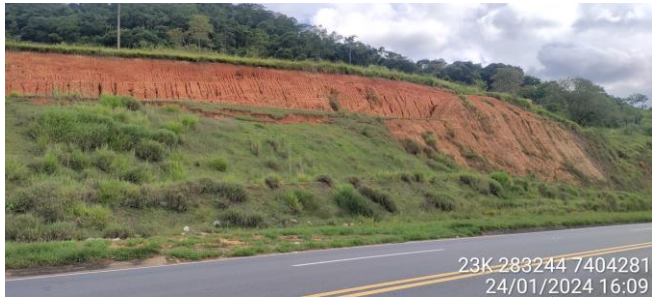
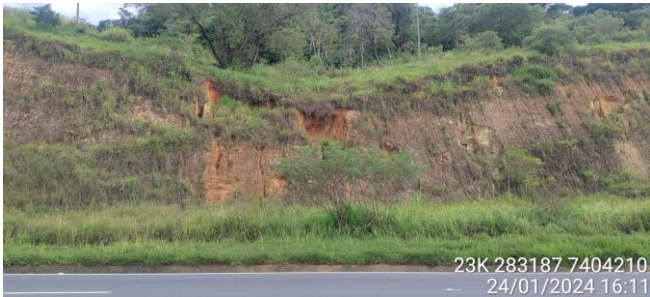
Caracterização do Passivo					
Rodovia: SP053/280					
Código do Passivo: SP053/280-2+445-PN-ER					
Localização do Passivo					
SRE: N/A		Quilometragem: 2+445		Município: Araçariguama	
Coordenadas: 283.304,02 m E; 7.404.343,04 m S		Fuso: 23		Estado: SP	
Data: 24/01/2024		Datum: Sirgas 2000		Pista: Norte	
		Total de Eventos: 1			
Causa Geradora					
Rodovia		X		Terceiros	
Local do Passivo					
Faixa de Domínio				Talude de Aterro	
Talude de Corte		X		Fora da FD	
Centro de Custo					
1º Ano da Concessão		X		Até 5º Ano de Concessão	
				Monitoramento	
Tipologia de Passivo					
Potencial de Contaminação (AC)				Deposição de Resíduos (RE)	
Assoreamento de Curso d'Água (AS)				Processo Erosivo (ER)	
Solo Exposto (SE)				Outros (OT)	
Gravidade da Situação					
Em Relação à Rodovia			Em Relação ao Meio Ambiente		
Não Oferece Perigo			Sem Risco Aparente		
Evolução Pode Oferecer Perigo			X		
Oferece Perigo			Emergencial

Dimensões da Ocorrência					
Comprimento (m): 200		Largura (m):		Profundidade/Altura (m): 12	
Número:		Volume (m³):			
Observações Relevantes:					
Talude de corte com processo erosivo.					
Diretrizes Técnicas para Recuperação/ Remediação					
Estabilização				Recomposição	
Outros				Necessidade de Intervenção além da FD	
Projeto-Tipo		1; 2; 6

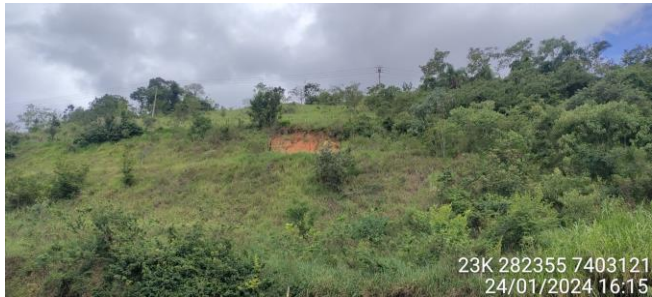
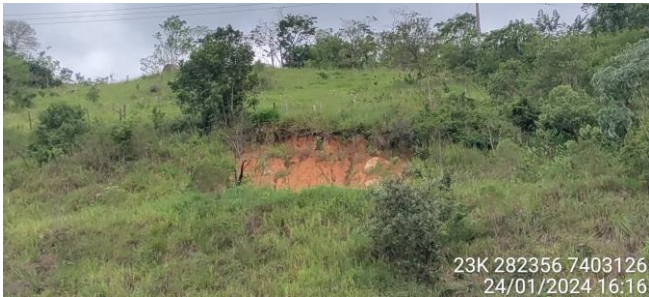
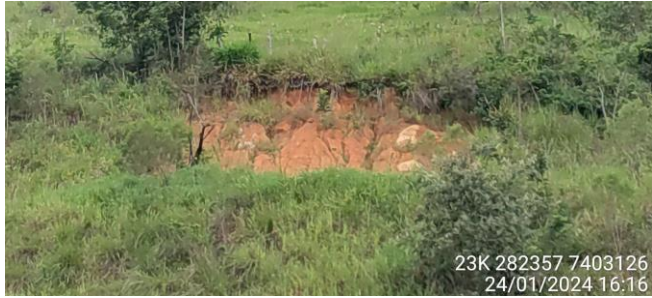
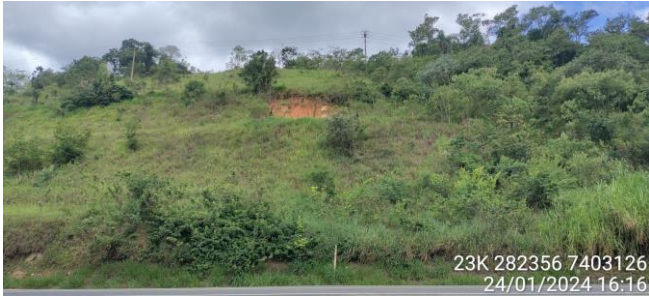
Caracterização do Passivo					
Rodovia: SP053/280					
Código do Passivo: SP053/280-3+985-PN-ER					
Localização do Passivo					
SRE: N/A		Quilometragem: 3+985		Município: São Roque	
Coordenadas: 282.400,29 m E; 7.403.112,81 m S		Fuso: 23		Datum: Sirgas 2000	
Data: 24/01/2024		Total de Eventos: 1			
Causa Geradora					
Rodovia		X		Terceiros	
Local do Passivo					
Faixa de Domínio				Talude de Aterro	
Talude de Corte		X		Fora da FD	
Centro de Custo					
1º Ano da Concessão		Até 5º Ano de Concessão		X	
Monitoramento					
Tipologia de Passivo					
Potencial de Contaminação (AC)				Deposição de Resíduos (RE)	
Assoreamento de Curso d'Água (AS)				Processo Erosivo (ER)	
Solo Exposto (SE)				Outros (OT)	
Gravidade da Situação					
Em Relação à Rodovia			Em Relação ao Meio Ambiente		
Não Oferece Perigo			Sem Risco Aparente		
Evolução Pode Oferecer Perigo			X		
Oferece Perigo			Emergencial		
Dimensões da Ocorrência					
Comprimento (m): 6		Largura (m):		Profundidade/Altura (m): 3

Número:		Volume (m³):			
Observações Relevantes:					
Talude de corte com processo erosivo.					
Diretrizes Técnicas para Recuperação/ Remediação					
Estabilização				Recomposição	
Outros				Necessidade de Intervenção além da FD	
Projeto-Tipo		1; 2; 6

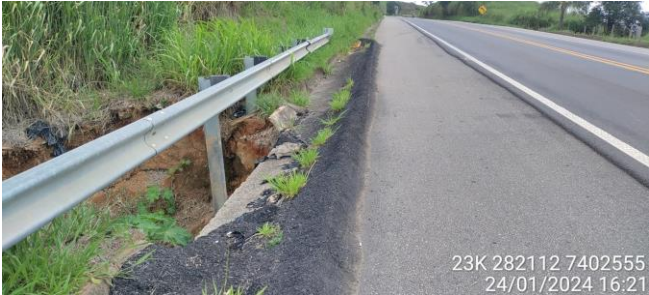
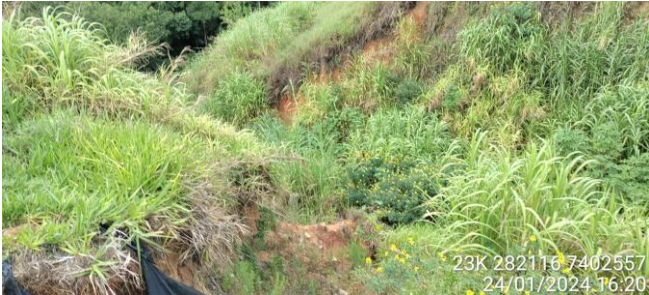
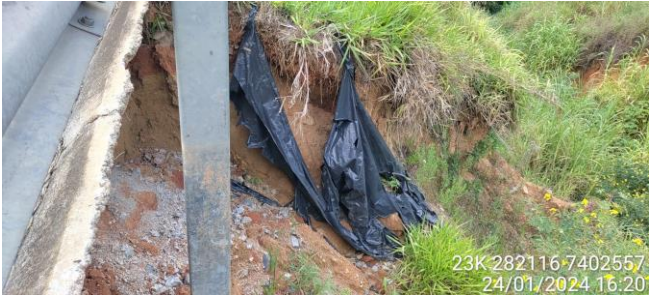
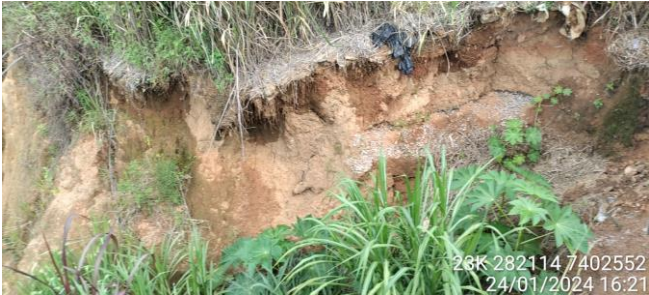
Caracterização do Passivo					
Rodovia: SP053/280					
Código do Passivo: SP053/280-4+625-PN-AS					
Localização do Passivo					
SRE: N/A		Quilometragem: 4+625		Município: São Roque	
Coordenadas: 282.093,14 m E; 7.402.550,69 m S		Fuso: 23		Datum: Sirgas 2000	
Data: 24/01/2024		Total de Eventos: 1			
Causa Geradora					
Rodovia		X		Terceiros	
Local do Passivo					
Faixa de Domínio				Talude de Aterro	
Talude de Corte				Fora da FD	
Centro de Custo					
1º Ano da Concessão		X		Até 5º Ano de Concessão	
				Monitoramento	
Tipologia de Passivo					
Potencial de Contaminação (AC)				Deposição de Resíduos (RE)	
Assoreamento de Curso d'Água (AS)		X		Processo Erosivo (ER)	
Solo Exposto (SE)				Outros (OT)	
Gravidade da Situação					
Em Relação à Rodovia			Em Relação ao Meio Ambiente		
Não Oferece Perigo			Sem Risco Aparente		
Evolução Pode Oferecer Perigo			Não Emergencial		
Oferece Perigo			Emergencial		
Dimensões da Ocorrência

Comprimento (m):		Largura (m):		Profundidade/Altura (m):	
Número:		Volume (m³):			
Observações Relevantes:					
Assoreamento.					
Diretrizes Técnicas para Recuperação/ Remediação					
Estabilização				Recomposição	
Outros		X		Necessidade de Intervenção além da FD	
Projeto-Tipo		14

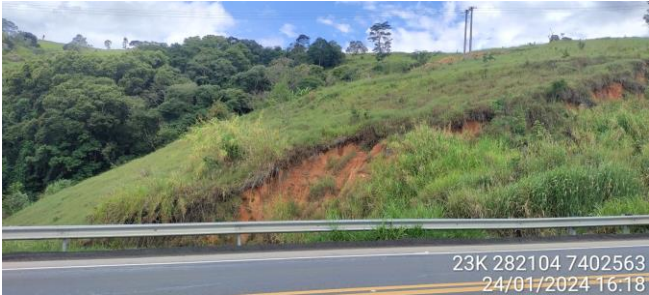
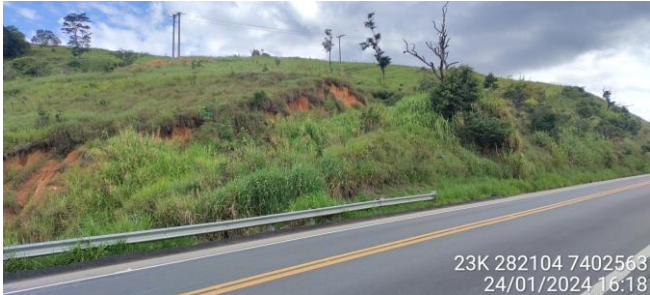
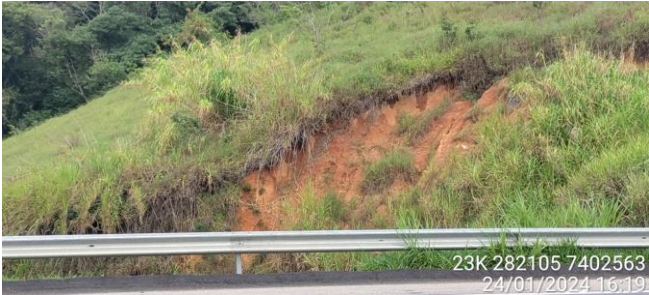
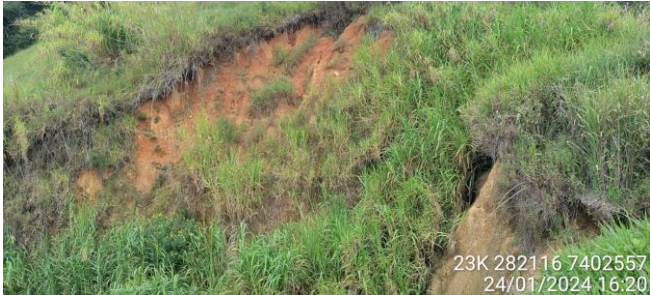
Caracterização do Passivo					
Rodovia: SP053/280					
Código do Passivo: SP053/280-4+625-PN-ER					
Localização do Passivo					
SRE: N/A		Quilometragem: 4+625		Município: São Roque	
				Estado: SP	
Coordenadas: 282.093,14 m E; 7.402.550,69 m S		Fuso: 23		Datum: Sirgas 2000	
Pista: Norte					
Data: 24/01/2024			Total de Eventos: 1		
Causa Geradora					
Rodovia		X		Terceiros	
Local do Passivo					
Faixa de Domínio				Talude de Aterro	
Talude de Corte		X		Fora da FD	
Centro de Custo					
1º Ano da Concessão		X		Até 5º Ano de Concessão	
				Monitoramento	
Tipologia de Passivo					
Potencial de Contaminação (AC)				Deposição de Resíduos (RE)	
Assoreamento de Curso d'Água (AS)				Processo Erosivo (ER)	
Solo Exposto (SE)				Outros (OT)	
Gravidade da Situação					
Em Relação à Rodovia			Em Relação ao Meio Ambiente		
Não Oferece Perigo				Sem Risco Aparente	
Evolução Pode Oferecer Perigo				Não Emergencial	
Oferece Perigo		X		Emergencial

X	
Dimensões da Ocorrência					
Comprimento (m): 60		Largura (m):		Profundidade/Altura (m): 2,5	
Número:			Volume (m³):		
Observações Relevantes:					
Talude de corte com processo erosivo.					
Diretrizes Técnicas para Recuperação/ Remediação					
Estabilização				Recomposição	
Outros				Necessidade de Intervenção além da FD	
Projeto-Tipo		1; 2; 6

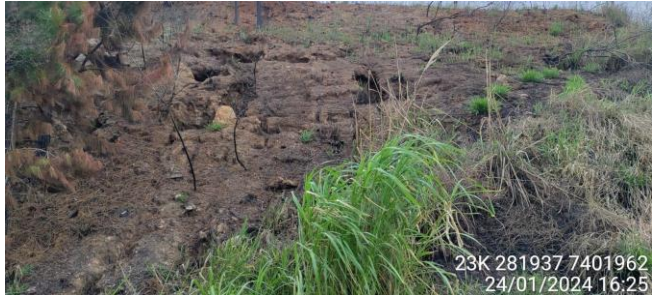
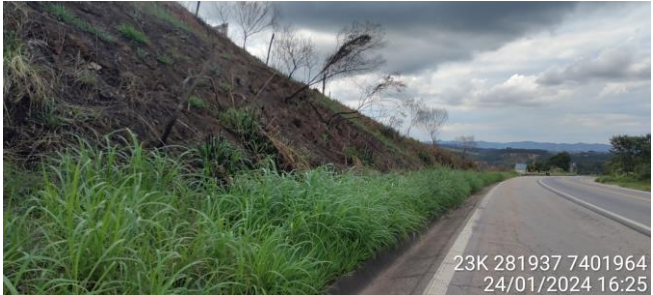
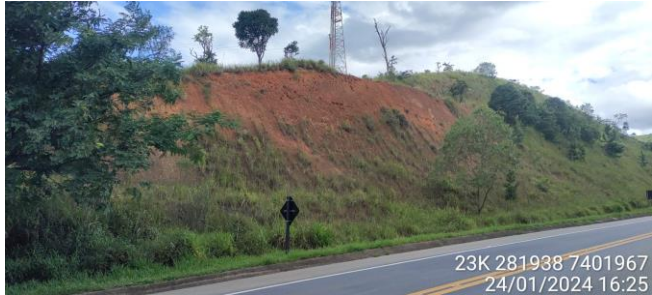
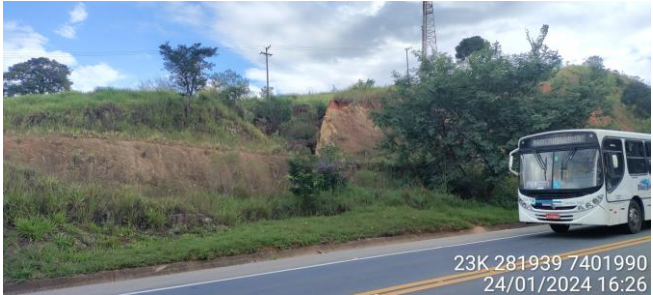
Caracterização do Passivo					
Rodovia: SP053/280					
Código do Passivo: SP053/280-5+225-PNS-ER					
Localização do Passivo					
SRE: N/A		Quilometragem: 5+225		Município: São Roque	
Coordenadas: 281.935,5 m E; 7.401.978,33 m S		Fuso: 23		Datum: Sirgas 2000	
Data: 24/01/2024		Total de Eventos: 1			
Causa Geradora					
Rodovia		X		Terceiros	
Local do Passivo					
Faixa de Domínio				Talude de Aterro	
Talude de Corte		X		Fora da FD	
Centro de Custo					
1º Ano da Concessão		Até 5º Ano de Concessão		X	
Tipologia de Passivo					
Potencial de Contaminação (AC)				Deposição de Resíduos (RE)	
Assoreamento de Curso d'Água (AS)				Processo Erosivo (ER)	
Solo Exposto (SE)				Outros (OT)	
Gravidade da Situação					
Em Relação à Rodovia			Em Relação ao Meio Ambiente		
Não Oferece Perigo			Sem Risco Aparente		
Evolução Pode Oferecer Perigo			X		
Oferece Perigo			Emergencial		
Dimensões da Ocorrência					
Comprimento (m): 50		Largura (m):		Profundidade/Altura (m): 5

Número:		Volume (m³):			
Observações Relevantes:					
Talude de corte com processo erosivo.					
Diretrizes Técnicas para Recuperação/ Remediação					
Estabilização				Recomposição	
Outros				Necessidade de Intervenção além da FD	
Projeto-Tipo		1; 2; 6

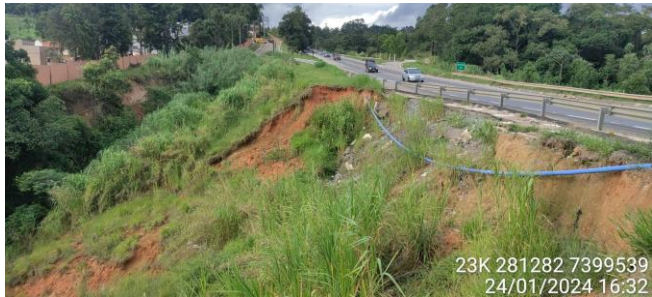
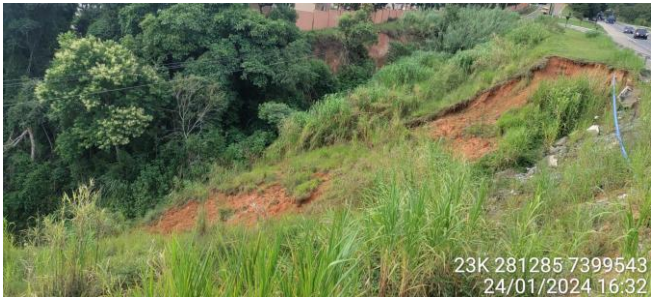
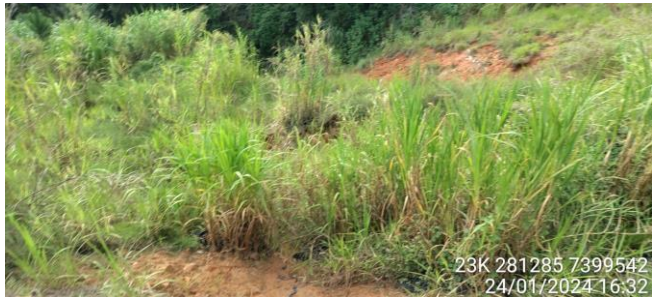
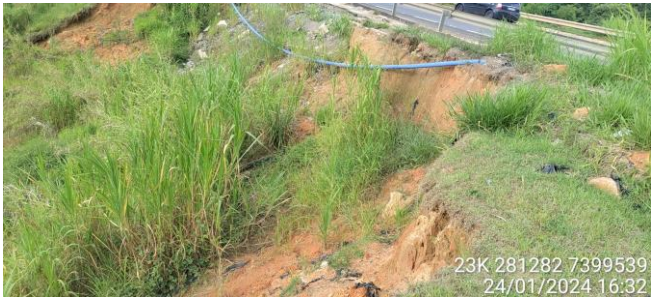
Caracterização do Passivo					
Rodovia: SP053/280					
Código do Passivo: SP053/280-7+845-PS-AS					
Localização do Passivo					
SRE: N/A		Quilometragem: 7+845		Município: São Roque	
Coordenadas: 281.293,85 m E; 7.399.576,74 m S		Fuso: 23		Datum: Sirgas 2000	
Data: 24/01/2024		Total de Eventos: 1			
Causa Geradora					
Rodovia		X		Terceiros	
Local do Passivo					
Faixa de Domínio				Talude de Aterro	
Talude de Corte				Fora da FD	
Centro de Custo					
1º Ano da Concessão		X		Até 5º Ano de Concessão	
				Monitoramento	
Tipologia de Passivo					
Potencial de Contaminação (AC)				Deposição de Resíduos (RE)	
Assoreamento de Curso d'Água (AS)		X		Processo Erosivo (ER)	
Solo Exposto (SE)				Outros (OT)	
Gravidade da Situação					
Em Relação à Rodovia			Em Relação ao Meio Ambiente		
Não Oferece Perigo			Sem Risco Aparente		
Evolução Pode Oferecer Perigo			Não Emergencial		
Oferece Perigo			Emergencial		
Dimensões da Ocorrência

Comprimento (m):		Largura (m):		Profundidade/Altura (m):	
Número:		Volume (m³):			
Observações Relevantes:					
Assoreamento.					
Diretrizes Técnicas para Recuperação/ Remediação					
Estabilização				Recomposição	
Outros		X		Necessidade de Intervenção além da FD	
Projeto-Tipo		14

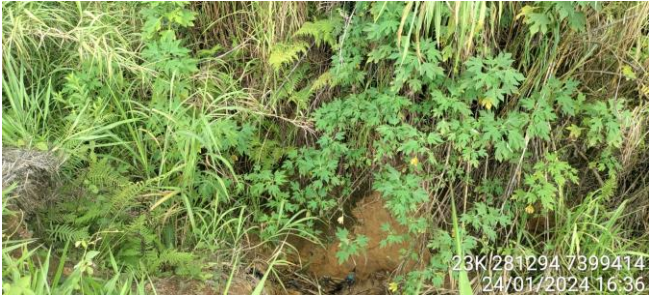
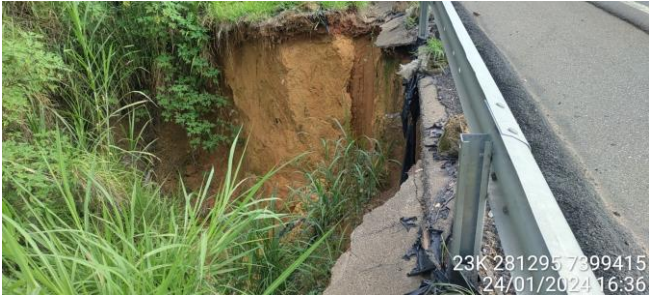
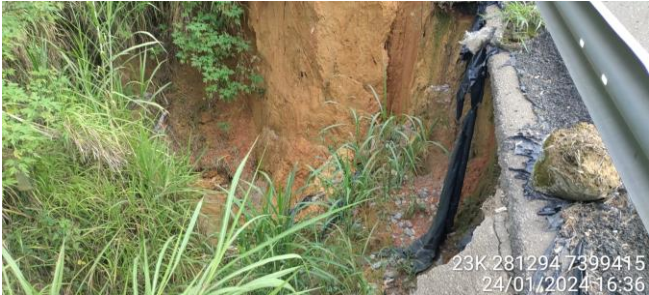
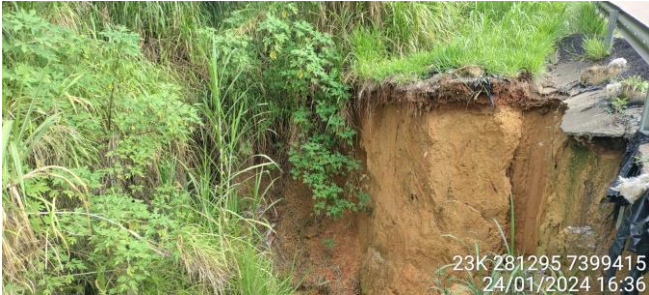
Caracterização do Passivo					
Rodovia: SP053/280					
Código do Passivo: SP053/280-8+005-PN-AS					
Localização do Passivo					
SRE: N/A		Quilometragem: 8+005		Município: São Roque	
Coordenadas: 281.279,86 m E; 7.399.414,63 m S		Fuso: 23		Datum: Sirgas 2000	
Data: 24/01/2024		Total de Eventos: 1			
Causa Geradora					
Rodovia		X		Terceiros	
Local do Passivo					
Faixa de Domínio				Talude de Aterro	
Talude de Corte				Fora da FD	
Centro de Custo					
1º Ano da Concessão		X		Até 5º Ano de Concessão	
				Monitoramento	
Tipologia de Passivo					
Potencial de Contaminação (AC)				Deposição de Resíduos (RE)	
Assoreamento de Curso d'Água (AS)		X		Processo Erosivo (ER)	
Solo Exposto (SE)				Outros (OT)	
Gravidade da Situação					
Em Relação à Rodovia			Em Relação ao Meio Ambiente		
Não Oferece Perigo			Sem Risco Aparente		
Evolução Pode Oferecer Perigo			Não Emergencial		
Oferece Perigo			Emergencial		
Dimensões da Ocorrência

Comprimento (m):		Largura (m):		Profundidade/Altura (m):	
Número:		Volume (m³):			
Observações Relevantes:					
Assoreamento.					
Diretrizes Técnicas para Recuperação/ Remediação					
Estabilização				Recomposição	
Outros		X		Necessidade de Intervenção além da FD	
Projeto-Tipo		14

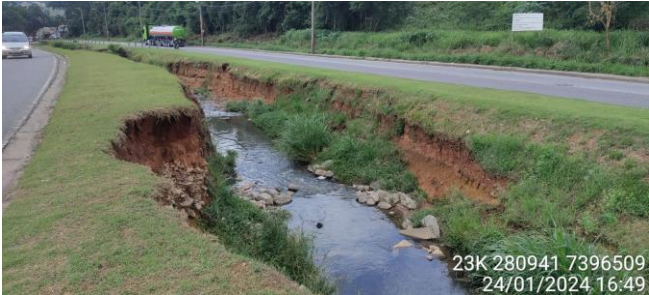
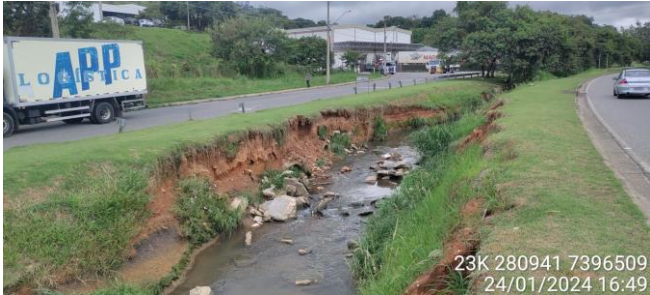
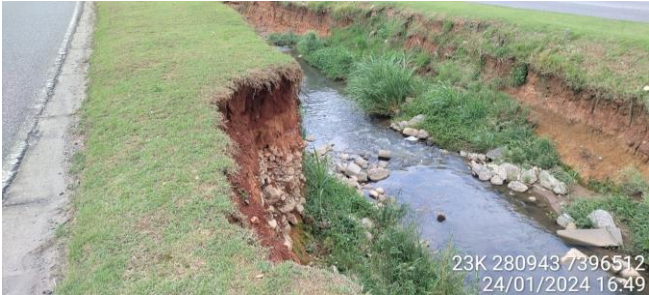
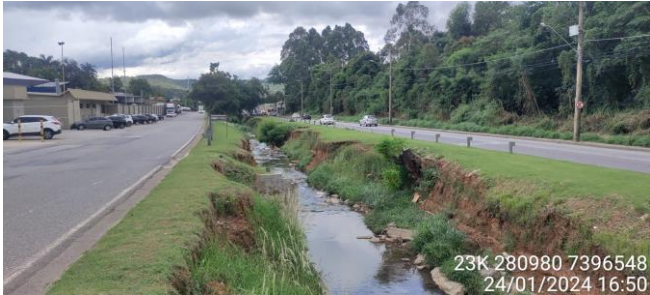
Caracterização do Passivo					
Rodovia: Av Prefeito Bernardino de Lucca					
Código do Passivo: Av Prefeito Bernardino de Lucca-11+160-PNS-AS					
Localização do Passivo					
SRE: N/A		Quilometragem: 11+160		Município: São Roque	
Coordenadas: 280.939,29 m E; 7.396.531,89 m S		Fuso: 23		Datum: Sirgas 2000	
Data: 24/01/2024		Total de Eventos: 1			
Causa Geradora					
Rodovia		X		Terceiros	
Local do Passivo					
Faixa de Domínio				Talude de Aterro	
Talude de Corte				Fora da FD	
Centro de Custo					
1º Ano da Concessão		X		Até 5º Ano de Concessão	
				Monitoramento	
Tipologia de Passivo					
Potencial de Contaminação (AC)				Deposição de Resíduos (RE)	
Assoreamento de Curso d'Água (AS)		X		Processo Erosivo (ER)	
Solo Exposto (SE)				Outros (OT)	
Gravidade da Situação					
Em Relação à Rodovia			Em Relação ao Meio Ambiente		
Não Oferece Perigo			Sem Risco Aparente		
Evolução Pode Oferecer Perigo			X Não Emergencial

Oferece Perigo			Emergencial		
X					
Dimensões da Ocorrência					
Comprimento (m):		Largura (m):		Profundidade/Altura (m):	
Número:		Volume (m³):			
Observações Relevantes:					
Assoreamento.					
Diretrizes Técnicas para Recuperação/ Remediação					
Estabilização				Recomposição	
Outros		X		Necessidade de Intervenção além da FD	
Projeto-Tipo		14

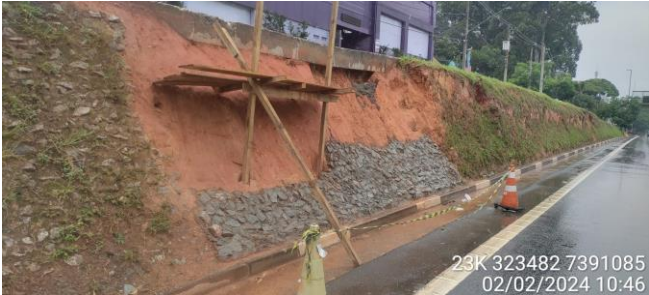
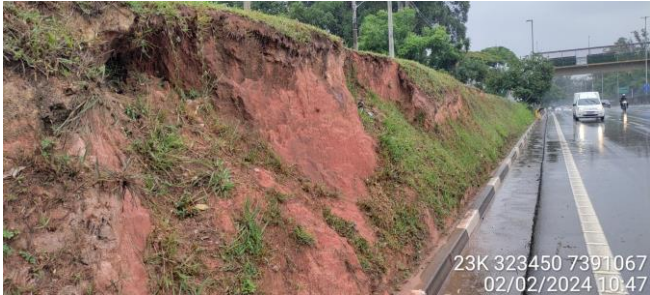
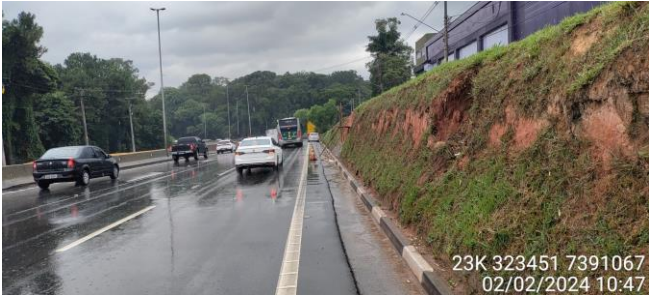
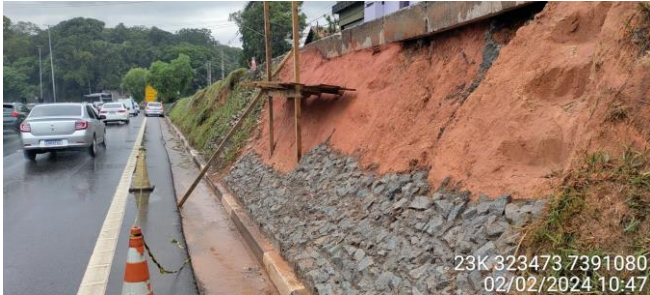
Caracterização do Passivo					
Rodovia: SP270					
Código do Passivo: SP270-13+085-PL-ER					
Localização do Passivo					
SRE: N/A		Quilometragem: 13+085		Município: São Paulo	
Coordenadas: 323.510,37 m E; 7.391.093,94 m S		Fuso: 23		Datum: Sirgas 2000	
Data: 02/02/2024		Total de Eventos: 1			
Causa Geradora					
Rodovia		X		Terceiros	
Local do Passivo					
Faixa de Domínio				Talude de Aterro	
Talude de Corte		X		Fora da FD	
Centro de Custo					
1º Ano da Concessão		Até 5º Ano de Concessão		X	
Monitoramento					
Tipologia de Passivo					
Potencial de Contaminação (AC)				Deposição de Resíduos (RE)	
Assoreamento de Curso d'Água (AS)				Processo Erosivo (ER)	
Solo Exposto (SE)				Outros (OT)	
Gravidade da Situação					
Em Relação à Rodovia			Em Relação ao Meio Ambiente		
Não Oferece Perigo			Sem Risco Aparente		
Evolução Pode Oferecer Perigo			X		
Oferece Perigo			Emergencial		
Dimensões da Ocorrência					
Comprimento (m): 2,5		Largura (m):		Profundidade/Altura (m): 1,5

Número:		Volume (m³):			
Observações Relevantes:					
Talude de corte com processo erosivo.					
Diretrizes Técnicas para Recuperação/ Remediação					
Estabilização				Recomposição	
Outros				Necessidade de Intervenção além da FD	
Projeto-Tipo		1; 2; 6

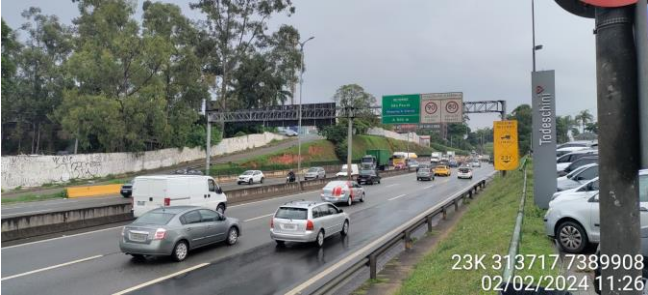
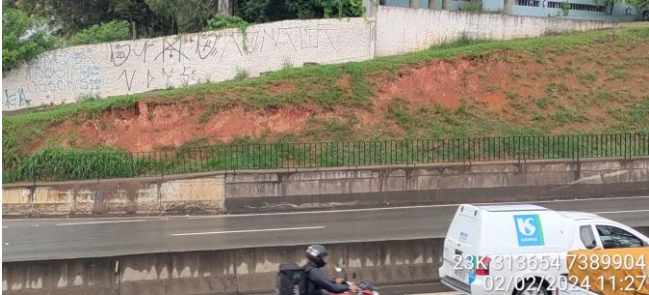
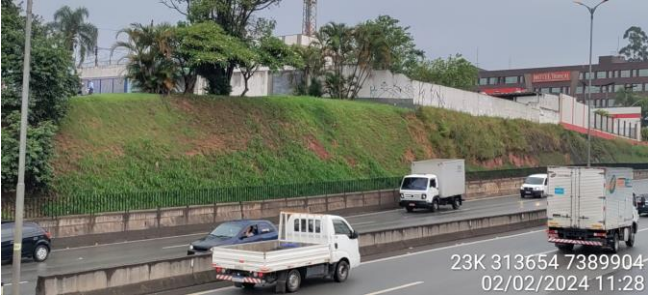
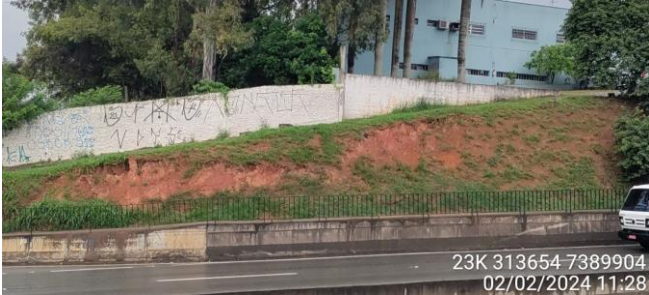
Caracterização do Passivo					
Rodovia: SP270					
Código do Passivo: SP270-23+535-PL-ER					
Localização do Passivo					
SRE: N/A		Quilometragem: 23+535		Município: Cotia	
Coordenadas: 313.755,18 m E; 7.389.911,32 m S		Fuso: 23		Datum: Sirgas 2000	
Data: 02/02/2024		Total de Eventos: 1			
Causa Geradora					
Rodovia		X		Terceiros	
Local do Passivo					
Faixa de Domínio				Talude de Aterro	
Talude de Corte		X		Fora da FD	
Centro de Custo					
1º Ano da Concessão		Até 5º Ano de Concessão		X	
Monitoramento					
Tipologia de Passivo					
Potencial de Contaminação (AC)				Deposição de Resíduos (RE)	
Assoreamento de Curso d'Água (AS)				Processo Erosivo (ER)	
Solo Exposto (SE)				Outros (OT)	
Gravidade da Situação					
Em Relação à Rodovia			Em Relação ao Meio Ambiente		
Não Oferece Perigo			Sem Risco Aparente		
Evolução Pode Oferecer Perigo			X		
Oferece Perigo			Emergencial		
Dimensões da Ocorrência					
Comprimento (m): 10		Largura (m):		Profundidade/Altura (m): 1,8

Número:		Volume (m³):			
Observações Relevantes:					
Talude de corte com processo erosivo.					
Diretrizes Técnicas para Recuperação/ Remediação					
Estabilização				Recomposição	
Outros				Necessidade de Intervenção além da FD	
Projeto-Tipo		1; 2; 6

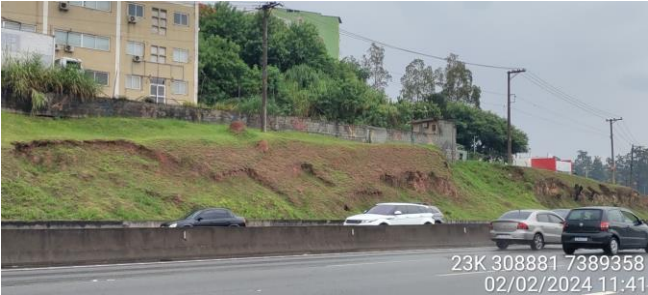
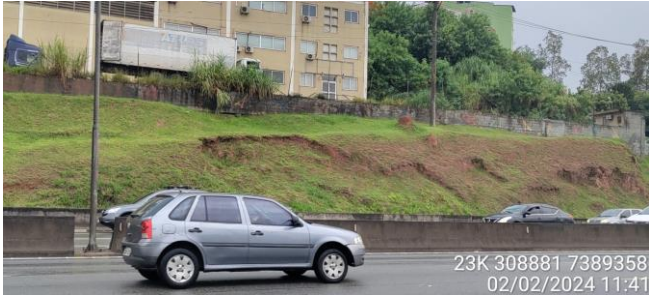
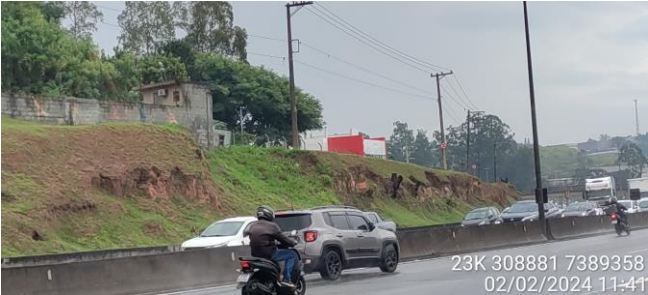
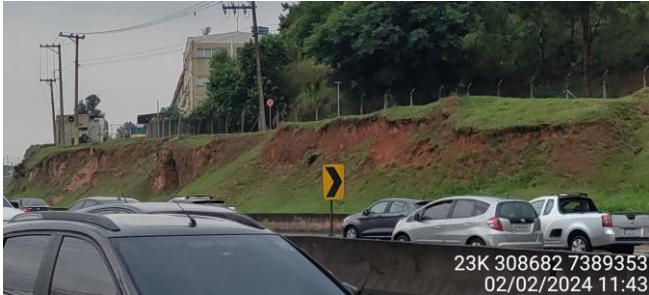
Caracterização do Passivo					
Rodovia: SP270					
Código do Passivo: SP270-29+040-PL-ER					
Localização do Passivo					
SRE: N/A		Quilometragem: 29+040		Município: Cotia	
Estado: SP		Coordenadas: 308.848,44 m E; 7.389.338,97 m S		Fuso: 23	
Datum: Sirgas 2000		Pista: Leste		Data: 02/02/2024	
Total de Eventos: 1					
Causa Geradora					
Rodovia		X		Terceiros	
Local do Passivo					
Faixa de Domínio				Talude de Aterro	
Talude de Corte		X		Fora da FD	
Centro de Custo					
1º Ano da Concessão		Até 5º Ano de Concessão		X	
Monitoramento					
Tipologia de Passivo					
Potencial de Contaminação (AC)				Deposição de Resíduos (RE)	
Assoreamento de Curso d'Água (AS)				Processo Erosivo (ER)	
Solo Exposto (SE)				Outros (OT)	
Gravidade da Situação					
Em Relação à Rodovia			Em Relação ao Meio Ambiente		
Não Oferece Perigo				Sem Risco Aparente	
Evolução Pode Oferecer Perigo		X		Não Emergencial	
Oferece Perigo				Emergencial

Dimensões da Ocorrência					
Comprimento (m): 100		Largura (m):		Profundidade/Altura (m): 3	
Número:		Volume (m³):			
Observações Relevantes:					
Talude de corte com processo erosivo.					
Diretrizes Técnicas para Recuperação/ Remediação					
Estabilização				Recomposição	
Outros				Necessidade de Intervenção além da FD	
Projeto-Tipo		1; 2; 6
