SECRETARIA DE ESTADO DA INFRAESTRUTURA E MEIO AMBIENTE

ANEXO III – CADERNO DE ENGENHARIA

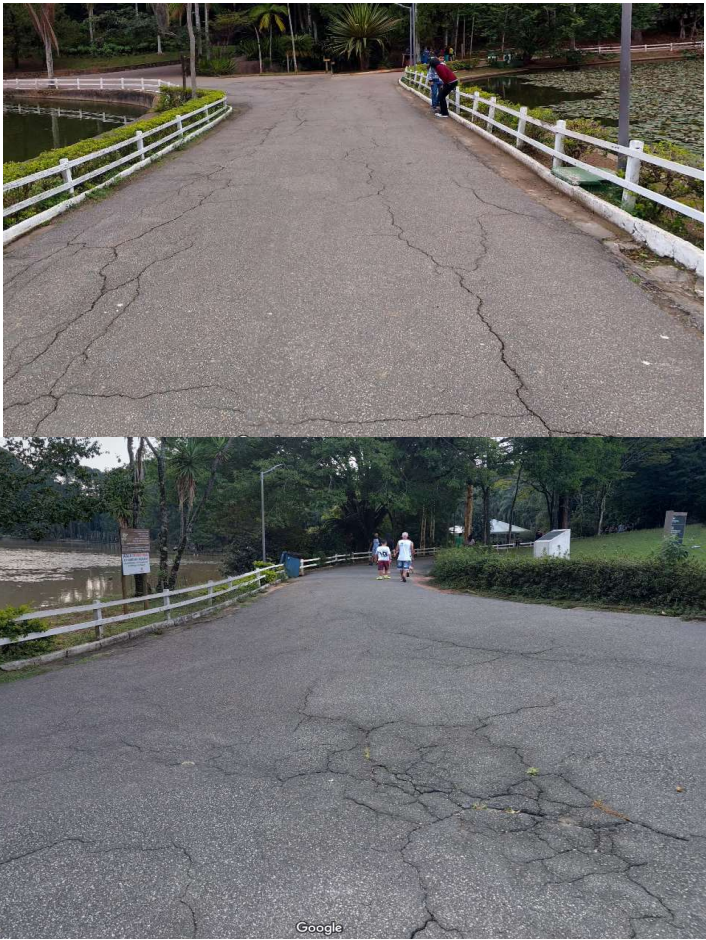
Os caminhos do horto são em asfalto e apresentam trincas. É necessário realizar recape nas vias, para manutenção do asfalto. O ideal seria a substituição do piso para material mais sustentável e permeável.

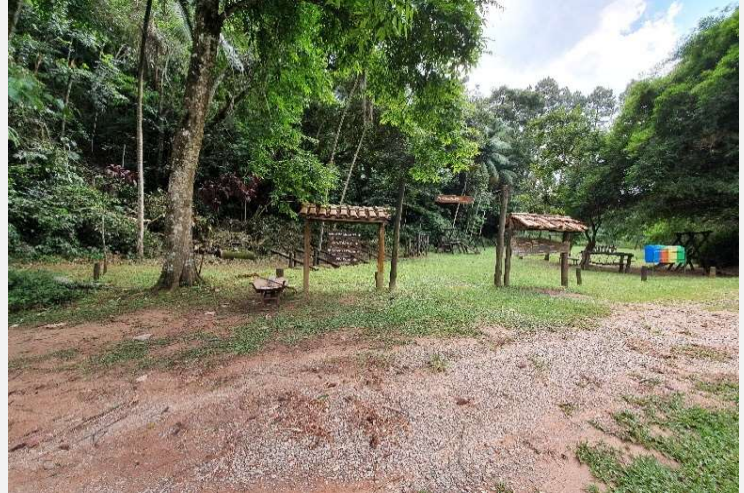
De modo geral, os caminhos internos precisam de melhorias pontuais e reforma nos equipamentos facilitadores (escaladas, guarda-corpos, corrimão). Fotos: a primeira é da portaria, a segunda do parque infantil, a terceira do centro de visitantes e a quarta do acesso a barragem pelo parque infantil.

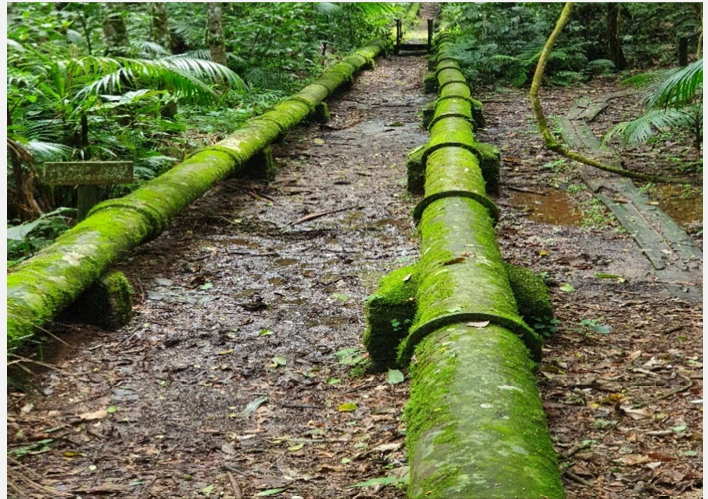
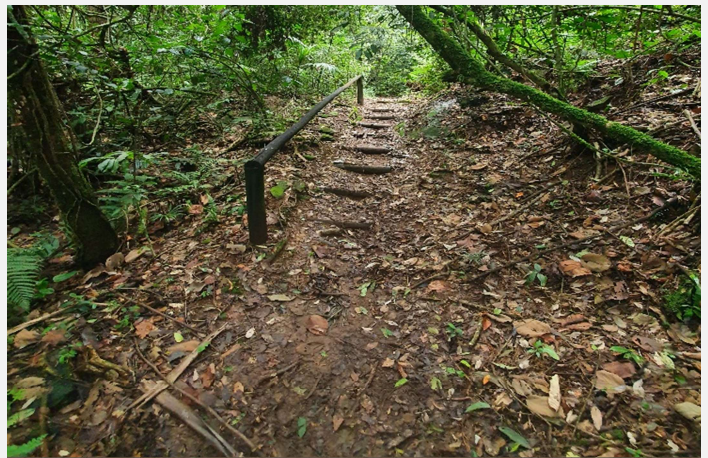
A Trilha do Macuco, necessita de reparos nas escadas de madeira e nos guarda-corpos ao longo do caminho. Necessário implantar novas placas informativas e interpretativas.

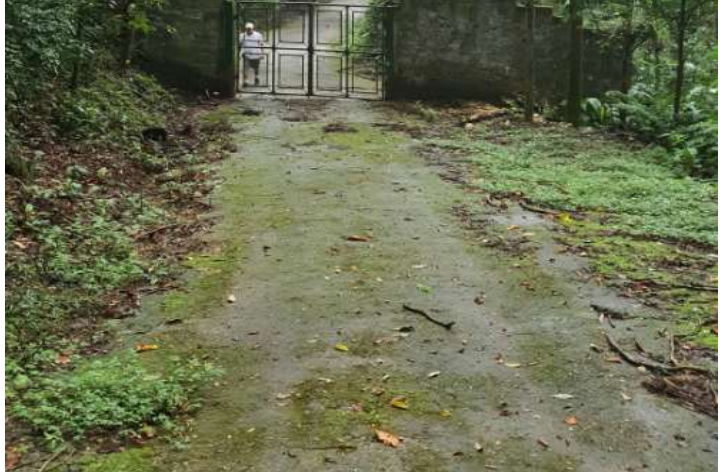
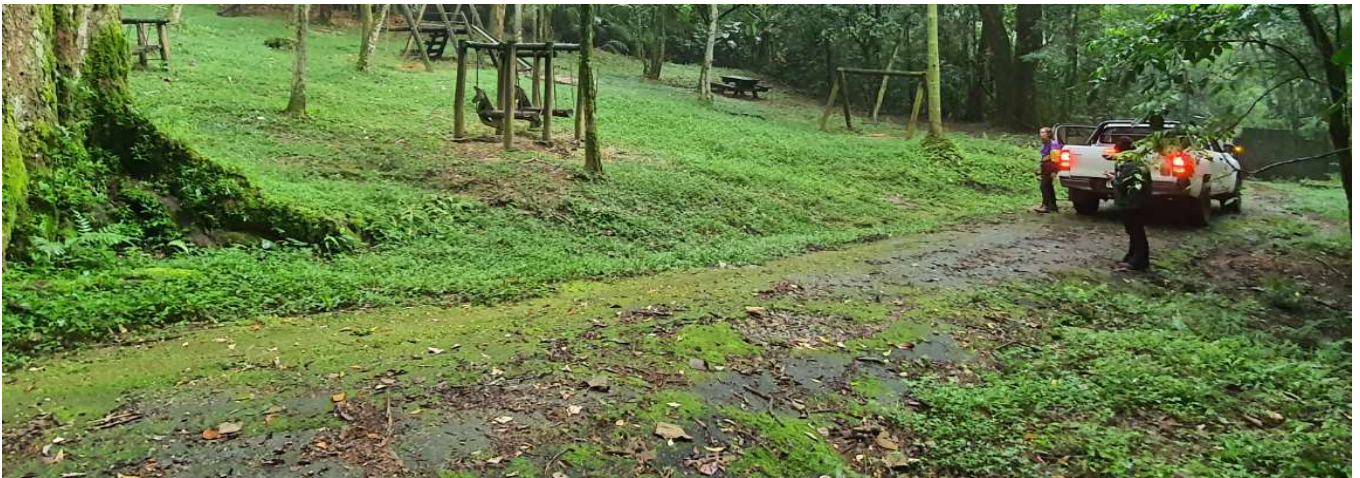
Necessário realizar a manutenção e limpeza, já que pavimentação está com musgo, dificultando passagem de veículos. Entrada do bosque com um certo grau de dificuldade para acessar. Deverá Implantar placas informativas e interpretativas.
