No presente diagnóstico este assunto será abordado para a Área de Influência Direta – AID, na qual estão inseridas todas as áreas que poderão ser afetadas pelas intervenções a serem realizadas pela Linha 18 – Bronze – Trecho Tamanduateí/Alvarengas. As estruturas e o eixo principal do traçado projetado da referida Linha 18 representa a Área Diretamente Afetada – ADA pelo empreendimento.

8.2.9.2) Área de Influência Direta – AID e Área Diretamente Afetada - ADA

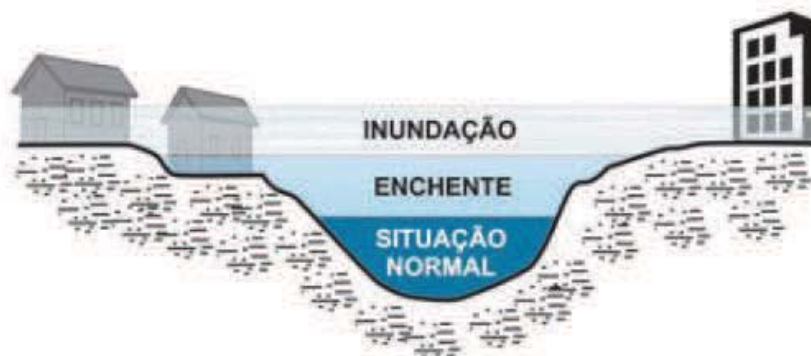
Vale ressalva de que de acordo com Ministério das Cidades/IPT, o termo “inundação” representa o transbordamento das águas de um curso d’água, atingindo a planície de inundação ou área de várzea. Já a nomenclatura “enchentes ou cheias” são definidas pela elevação do nível d’água no canal de drenagem devido ao aumento da vazão, atingindo a cota máxima do canal, porém, sem extravasar. O “alagamento”, por sua vez, é um acúmulo momentâneo de águas em determinados locais por deficiência no sistema de drenagem. A Figura 8.2.10-3, a seguir, retrata os conceitos supracitados.

Figura 8.2.10.3-1: Conceito de inundação e enchente

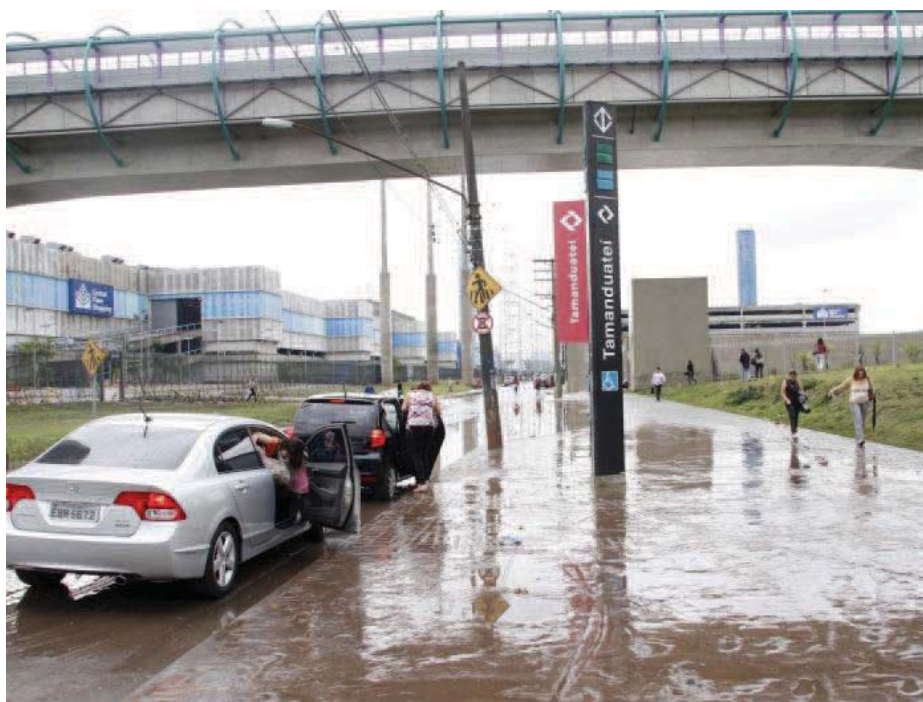
Através da Figura 8.2.10.3-2 é possível observar o primeiro trecho destacado na presente análise. Trata-se do Terminal Metروiário Tamanduateí, integrante da futura Linha 18 do metrô, parcialmente alagado em Dezembro de 2011.

Figura 8.2.10.3-2: Estação Terminal Tamanduateí (Metrô) alagada.

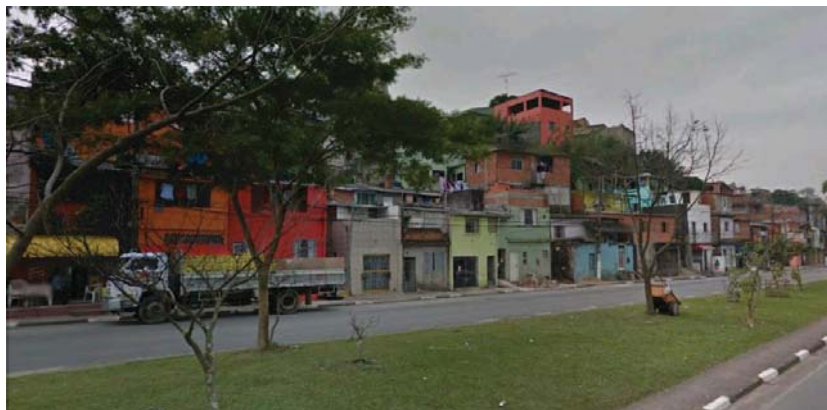
A Figura 8.2.10.3-3 apresenta uma passagem do segundo trecho destacado neste estudo. Trata-se da Avenida Presidente Café Filho, entre Rua Escadarias e Rua Jorge Pires, próxima a futura Estação Café Filho da Linha 18 - Bronze.

Figura 8.2.10.3-3: Avenida Presidente Café Filho, entre Rua Escadarias e Rua Jorge Pires, próxima a futura Estação Café Filho da Linha 18 - Bronze

Observa-se na figura acima, um tributário do Ribeirão dos Meninos totalmente retificado e tamponado, assim como a elevada densidade urbana na planície fluvial do leito descaracterizado.

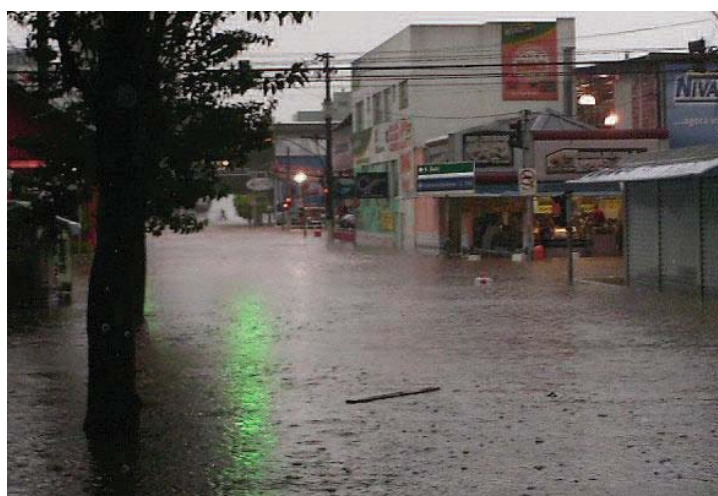
A Figura 8.2.10.3-4 apresenta a região do Paço Municipal de São Bernardo do Campo, próximo a Futura Estação de mesmo nome da Linha ABC, totalmente inundadas em janeiro de 2012.

Figura 8.2.10.3-4: Entorno do Paço Municipal de São Bernardo do Campo alagado (Jan/2012)
