**ANEXO III – CADERNO DE ENGENHARIA**

O APÊNDICE I apresenta o estado de conservação atual das edificações e dos equipamentos existentes na ÁREA DA CONCESSÃO.

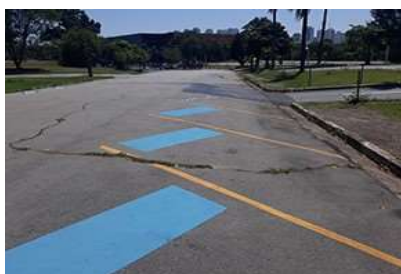
Escala: Urbanização  
 Zona:  
 Nome: **Área aberta 02 - Estacionamento**  
 Uso/ local: Permissão Onerosa

Área m<sup>2</sup> 15.095,00 Considerando a área impermeável e sem espaço de entrada

Inexistente	Precário	Razoável	Bom	Satisfatório
Asfalto				x	
Concreto	x				
Madeira	x				
Drenagem				x	
Acessibilidade				x	
<b>Status</b>

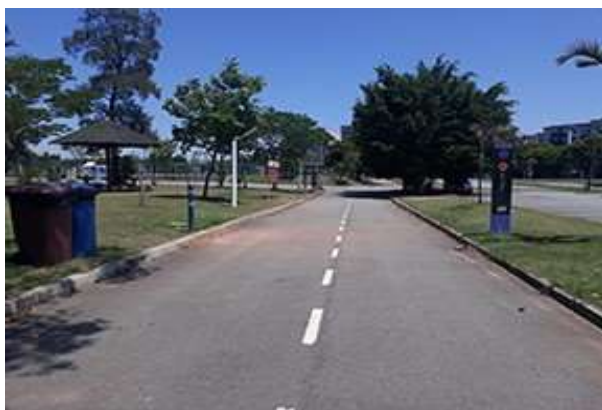
Escala: Urbanização  
 Zona:  
 Nome: **Área aberta 03 - Ciclovia**  
 Uso/ local:

Área m<sup>2</sup> 6.143,50

Inexistente	Precário	Razoável	Bom	Satisfatório
Asfalto				x	
Concreto	x				
Madeira	x				
Drenagem	x				
Acessibilidade				x

**Obs:** Problemas de drenagem e piso próximo às quadras poliesportivas

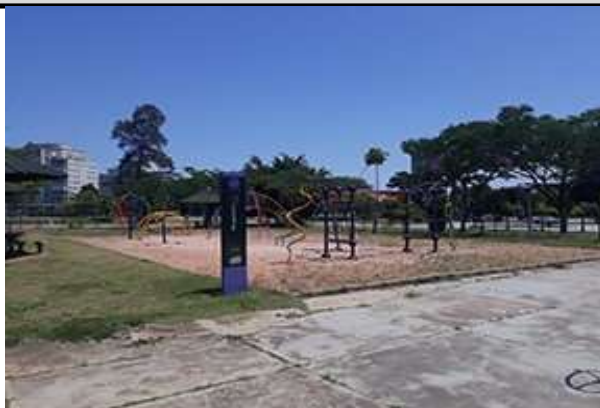
Escala: Urbanização  
 Zona:  
 Nome: **Área aberta 04 - Playground**  
 Uso/ local: 4 equipamentos bons e 1 quebrado

Área m²	348,00				
Piso	Inexistente	Precário	Razoável	Bom	Satisfatório
Asfalto	x				
Concreto	x				
AREIA				x	
Terra				x	
Drenagem				x	
Gramma				x	
Vegetação			x		
Equipamentos					
Alambrado	x				
Portões	x				
Areia				x	
<b>Status</b>

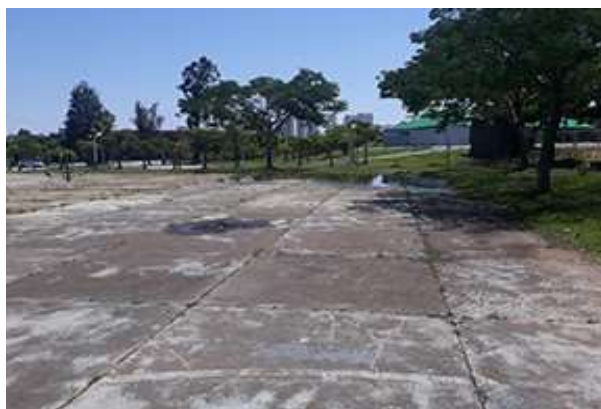
Nome: Área aberta 5A - Academia ao ar livre - PRÓXIMO QUADRAS

Inexistente	Precário	Razoável	Bom	Satisfatório
Asfalto	x				
Concreto		x			
Equipamentos				x	
Madeira	x				
Drenagem				x	
Acessibilidade	x				
<b>Status</b>

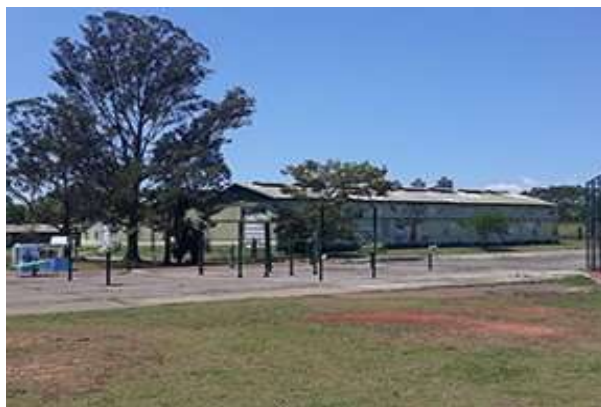
Nome: Área aberta 5B - Academia ao ar livre - PRÓXIMO PLAYGROUND

Inexistente	Precário	Razoável	Bom	Satisfatório
Asfalto	x				
Concreto		x			
Equipamentos				x	
Madeira	x				
Drenagem				x	
Acessibilidade		x			
<b>Status</b>

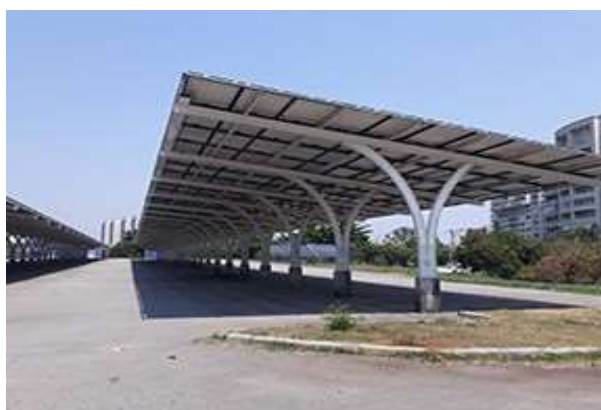
Escala: Urbanização  
 Zona:  
 Nome: **Área aberta 06 - Usina fotovoltaica**  
 Uso/ local: sobre um dos bolsões de estacionamento

Inexistente	Precário	Razoável	Bom	Satisfatório
Asfalto					x
Concreto	x				
Madeira	x				
Drenagem				x	
Acessibilidade					x
<b>Status</b>

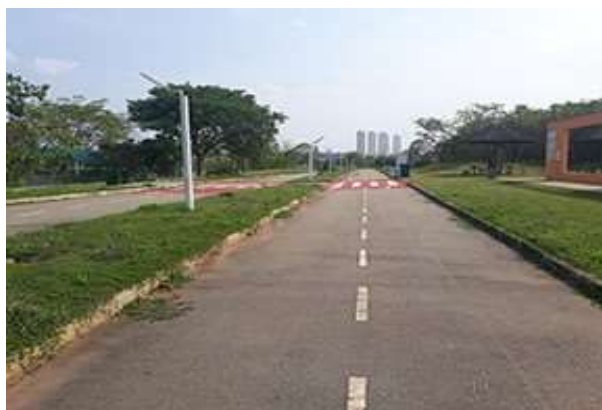
Escala: Urbanização  
 Zona:  
 Nome: **Área aberta 07 - Pista de caminhada**  
 Uso/ local: Considerando largura constante 4m

Inexistente	Precário	Razoável	Bom	Satisfatório
Asfalto				x	
Concreto	x				
Madeira	x				
Drenagem				x	
Acessibilidade			x		
<b>Status</b>

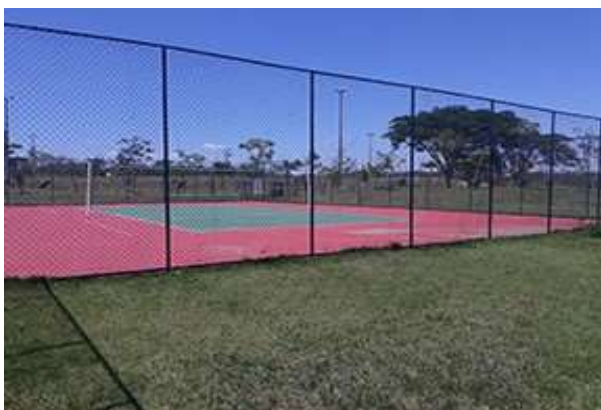
Escala: Urbanização  
 Zona:  
 Nome: **Área aberta 08 A - Quadra VOLEIBOL**  
 Uso/ local:

Área m <sup>2</sup>	600,00				
	Inexistente	Precário	Razoável	Bom	Satisfatório
Asfalto	x				
Concreto				x	
Madeira	x				
Alambrado				x	
Portões				x	
Drenagem			x		
Acessibilidade			x		
<b>Status</b>

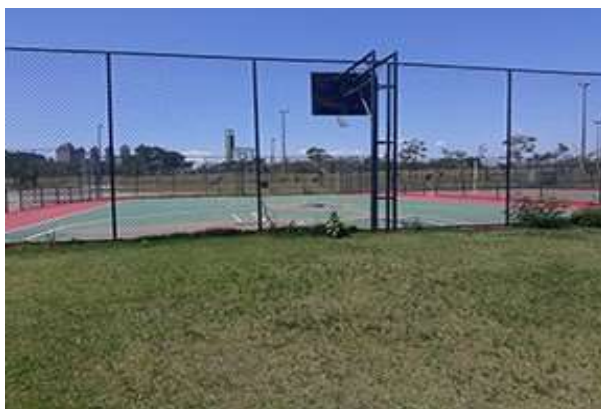
Escala: Urbanização  
 Zona:  
 Nome: **Área aberta 08 B - Quadra BASQUETE**  
 Uso/ local:

Inexistente	Precário	Razoável	Bom	Satisfatório
Asfalto	x				
Concreto				x	
Madeira	x				
Alambrado				x	
Portões				x	
Drenagem				x	
Acessibilidade			x		
<b>Status</b>

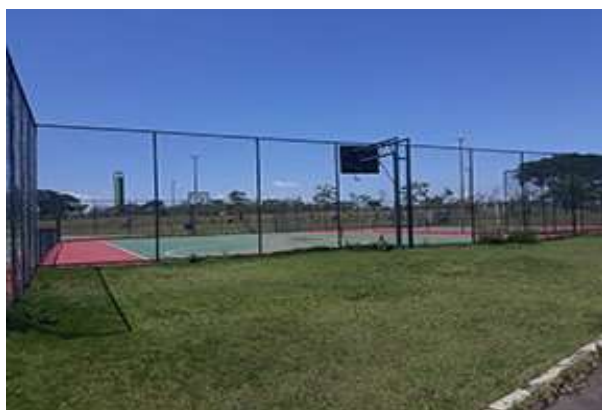
Escala: Urbanização  
 Zona:  
 Nome: **Área aberta 8C - Quadra BASQUETE**  
 Uso/ local:

Área m <sup>2</sup>	600,00				
	Inexistente	Precário	Razoável	Bom	Satisfatório
Asfalto	x				
Concreto				x	
Madeira	x				
Alambrado				x	
Portões				x	
Drenagem				x	
Acessibilidade			x		
<b>Status</b>

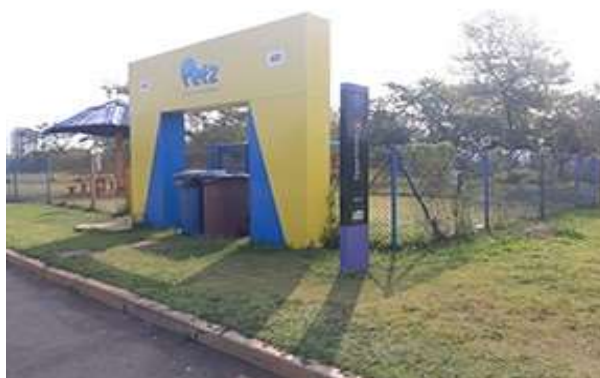
Área m²	324,00				
Piso	Inexistente	Precário	Razoável	Bom	Satisfatório
Terra				x	
Drenagem				x	
Grama				x	
Vegetação	x				
Alambrado				x	
Portões				x	
Acessibilidade	x				
Status

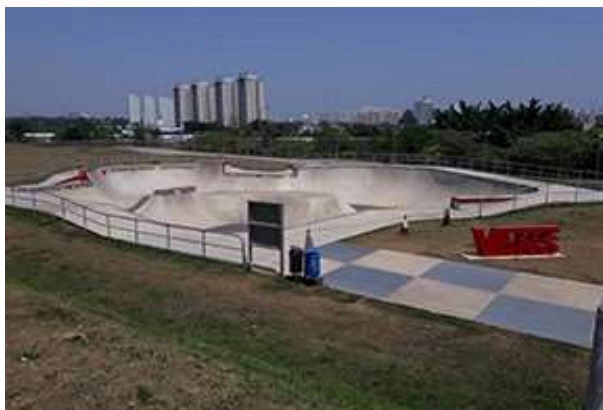
Área m²	7.690,00				
	Inexistente	Precário	Razoável	Bom	Satisfatório
Asfalto	x				
Concreto					x
Madeira	x				
Drenagem					x
Acessibilidade			x		
Status

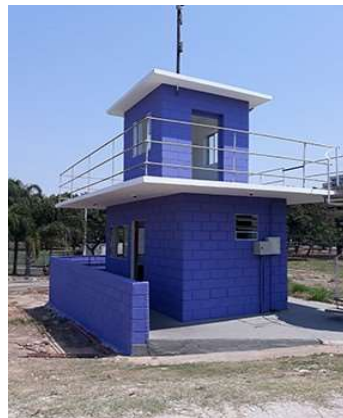
Nome: **Prédio 18 - Guarita perto UFV**

Ambientes: guarita e sanitário

Inexistente	Precário	Razoável	Bom	Satisfatório
Cobertura					x
Pisos e Revestimentos					x
Pintura					x
Portas e Esquadrias - faltam vidros		x	x		
Elétrica		x			
Hidráulica				x	x
Acessibilidade					x
Estrutura					x
Sistema de Climatização	x				
Mobiliário	x				
Status

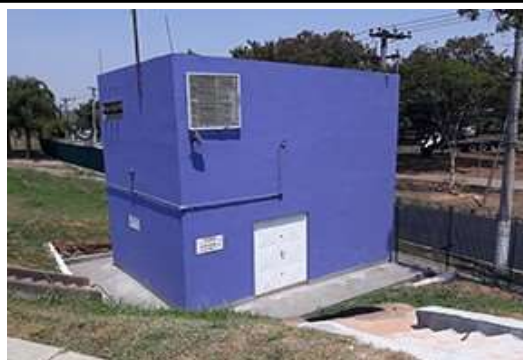
Nome: **Prédio 19 - Subestação Energia**

Inexistente	Precário	Razoável	Bom	Satisfatório
Cobertura					x
Pisos e Revestimentos				x	
Pintura					x
Portas e Esquadrias					x
Elétrica					x
Hidráulica	x				
Acessibilidade	x				x
Estrutura					x
Sistema de Climatização	x				
Mobiliário	x

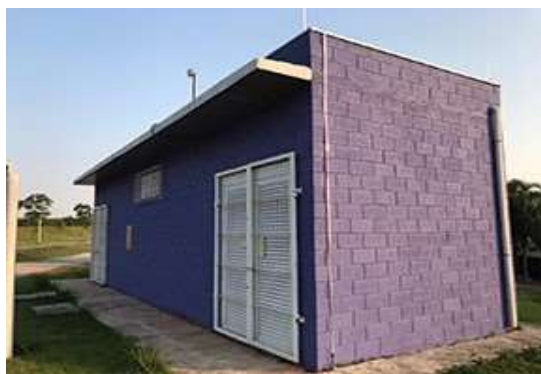
Nome: **Prédio 20 - Sala de Inversores da UFV**

Inexistente	Precário	Razoável	Bom	Satisfatório
Cobertura					x
Pisos e Revestimentos					x
Pintura					x
Portas e Esquadrias					x
Elétrica					x
Hidráulica	x				
Acessibilidade		x			x
Estrutura					x
Sistema de Climatização - precisa melhorar		x			
Mobiliário - para a finalidade			x

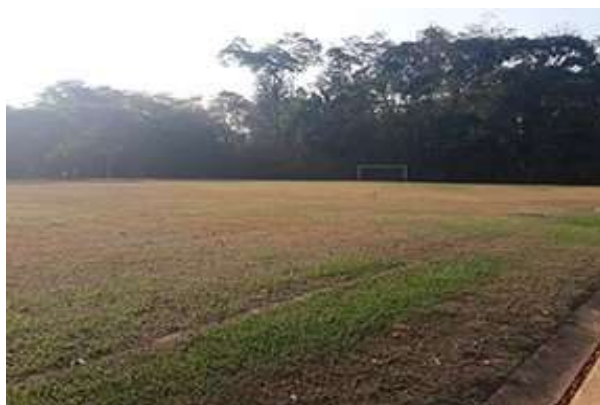
Área m <sup>2</sup>	6.850,00				
Piso	Inexistente	Precário	Razoável	Bom	Satisfatório
Asfalto	x				
Concreto	x				
Madeira	x				
Terra				x	
Drenagem				x	
Grama				x	
Vegetação	x				
Alambrado- trechos com problemas			x	x	
Portões				x	
Acessibilidade					x
<b>Status</b>

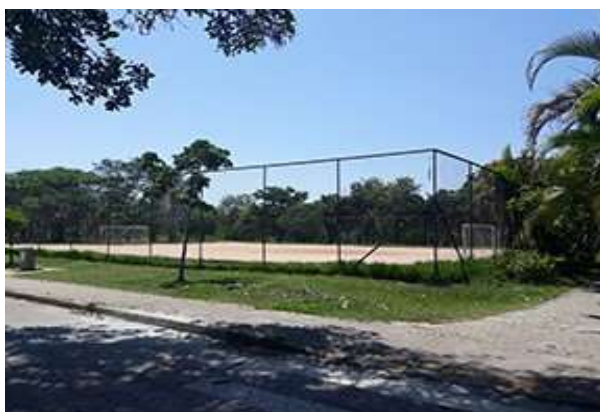
Escala: Urbanização  
 Zona:  
 Nome: **Área aberta 07 - Quadra de futebol de areia**  
 Uso/ local:

Área m <sup>2</sup>	1.595,00				
Piso	Inexistente	Precário	Razoável	Bom	Satisfatório
Asfalto	x				
Concreto	x				
Madeira	x				
Terra	x				
Areia				x	
Drenagem				x	
Alambrado		x			
Portões		x			
Acessibilidade	x				
Status

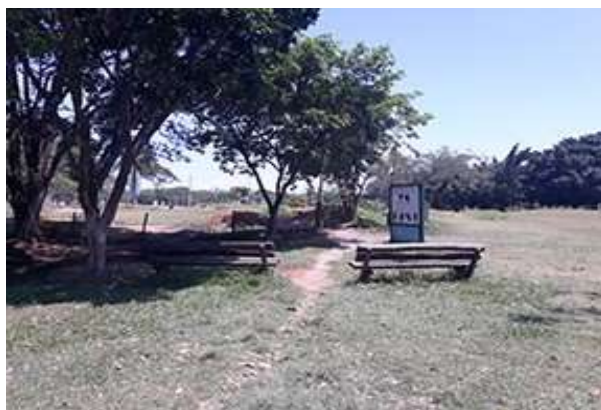
Área m <sup>2</sup>	3.484,00				
Piso	Inexistente	Precário	Razoável	Bom	Satisfatório
Asfalto	x				
Concreto	x				
Madeira	x				
Terra			x		
Drenagem			x		
Grama			x		
Vegetação				x	
Alambrado		x			
Portões	x	mas deveria haver			
Acessibilidade	x				
Status

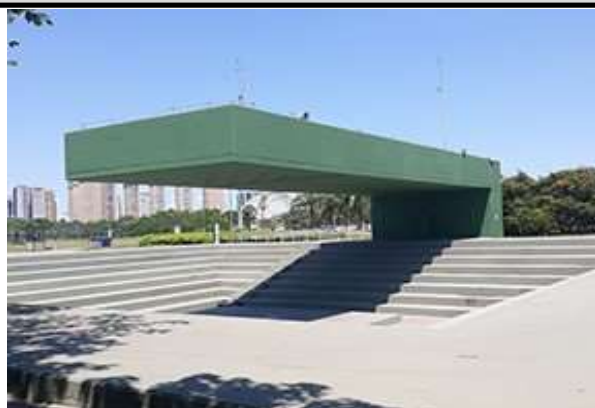
Nome: Área aberta 15 - Quadras de vôlei de areia (Total: 2 unidades)

Inexistente	Precário	Razoável	Bom	Satisfatório
Cobertura			x		
Pisos e Revestimentos			x		
Pintura			x		
Portas e Esquadrias	x				
Elétrica		x			
Hidráulica	x				
Acessibilidade				x	
Estrutura					x
Sistema de Climatização	x				
Mobiliário	x				
<b>Status</b>

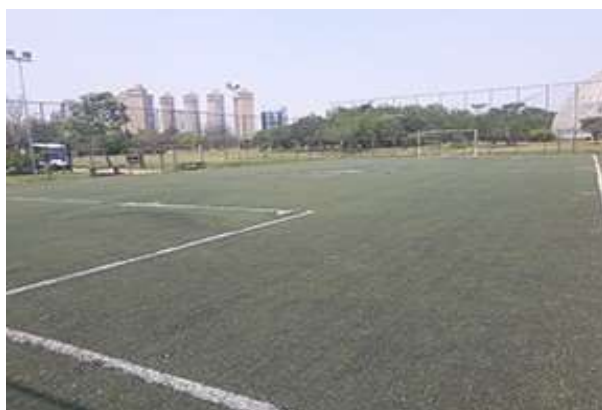
Escala: Urbanização  
 Zona:  
 Nome: **Área aberta 17 - Academia ao ar livre**  
 Uso/ local:

Inexistente	Precário	Razoável	Bom	Satisfatório
Piso					
Asfalto	x				
Concreto				x	
Drenagem				x	
Grama SINTÉTICA		x			
Vegetação	x				
Alambrado			x		
Portões					
Acessibilidade

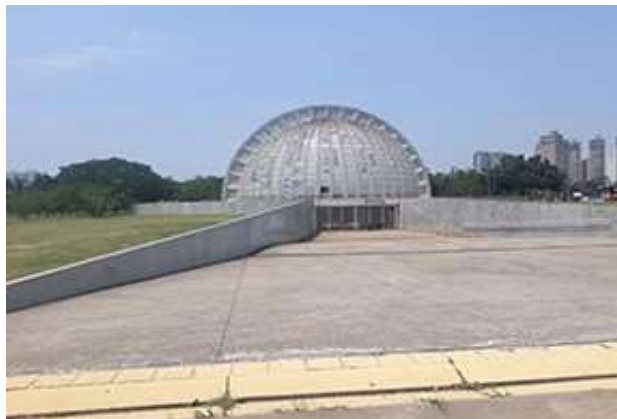
**IDENTIFICAÇÃO DA ESTRUTURA**Nome: **Prédio 19 - Orquidário**

Ambientes: espaço de exposições, 2 salas, 3 sanitários: 1 Masc, 1 Fem e 1 acessível

Inexistente	Precário	Razoável	Bom	Satisfatório
Cobertura		x			
Pisos e Revestimentos		x			
Pintura		x			
Portas e Esquadrias		x			
Elétrica		x			
Hidráulica		x			
Acessibilidade			x		
Estrutura		x			
Sistema de Climatização	x				
Mobiliário			x		
<b>Status</b>

A estrutura e o sistema de vedação da cobertura precisam de reforma geral. O sistema de bombeamento das águas de chuva e de esgotos também

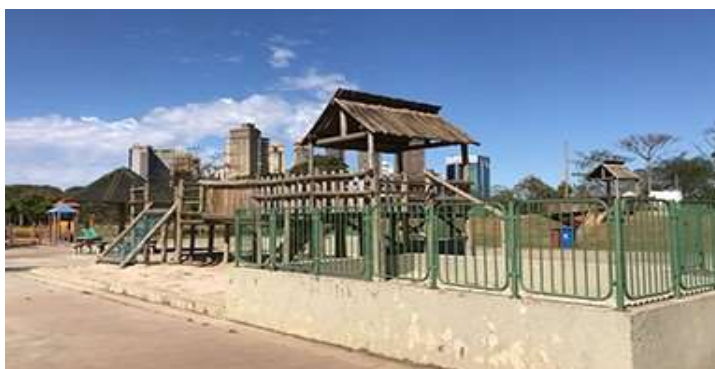
Escala: Urbanização  
 Zona:  
 Nome: **Área aberta 20A- Playground (Referência: Próximo a Academia ao ar livre)**  
 Uso/ local:

Área m <sup>2</sup>	3.748,00		4 brinquedos bons e 7 interditados/removidos		
Piso	Inexistente	Precário	Razoável	Bom	Satisfatório
Asfalto	x				
Concreto - blocos desnivelados - locais brinquedos removidos			x		
Madeira	x				
Terra	x				
Drenagem - trechos abaixo do nível do entorno		x			
Gramma				x	
Vegetação				x	
Alambrado	x				
Portões	x				
Acessibilidade					x
<b>Status</b>

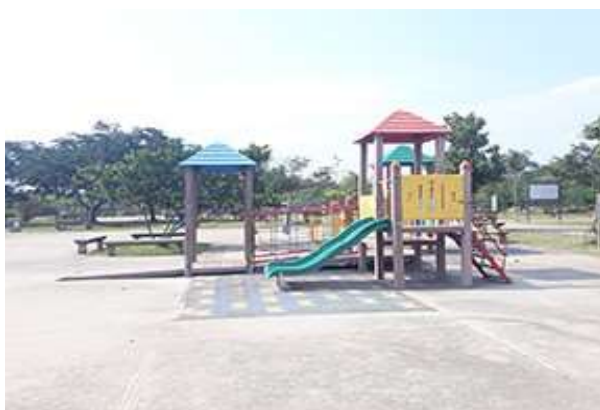
Nome: Área aberta 20B- Playground (Referência: Próximo a Ilha Musical)

Área m <sup>2</sup>	6.256,00		9 brinquedos bons e 3 interditados/removidos		
Piso	Inexistente	Precário	Razoável	Bom	Satisfatório
Asfalto	x				
Concreto					x
Madeira	x				
Terra	x				
Drenagem			x		
Gramma					x
Vegetação	x				
Alambrado	x				
Portões	x				
Acessibilidade					x
Status

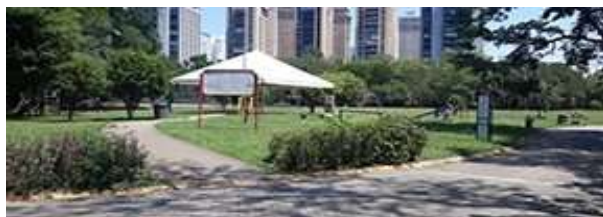
Escala: Urbanização  
 Zona:  
 Nome: **Área aberta 20C- Playground - TENDA (Referência: Próximo campo de futebol)**  
 Uso/ local:

Área m <sup>2</sup>	3.130,00	10 brinquedos bons e 5 interditados/removidos			
Piso	Inexistente	Precário	Razoável	Bom	Satisfatório
Asfalto	x				
Concreto -pré-moldados e in loco					x
Madeira	x				
Terra	x				
Drenagem	x				
Grama					x
Vegetação					x
Alambrado	x				
Portões	x				
Acessibilidade					x
<b>Status</b>

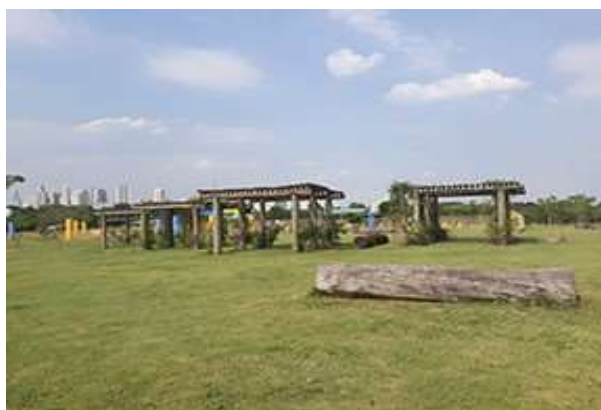
Escala: Urbanização  
 Zona:  
 Nome: **Área aberta 21 - Pergolado - Gazebo**  
 Uso/ local:

Área m <sup>2</sup>	94,00				
Piso	Inexistente	Precário	Razoável	Bom	Satisfatório
Asfalto	x				
Concreto	x				
Madeira ESTRUTURA				x	
Terra				X	
Drenagem				X	
Gramma				X	
Vegetação				X	
Alambrado	X				
Portões	X				
Acessibilidade		X			
<b>Status</b>

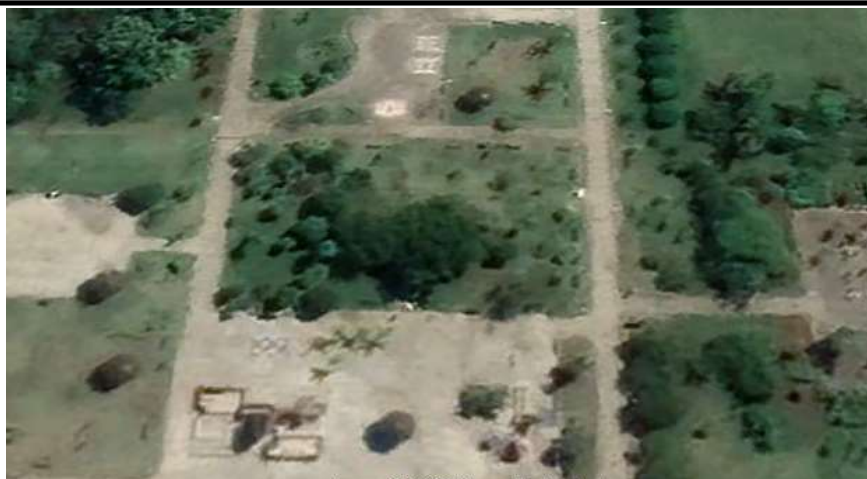
Uso/ local: conjunto de árvores frutíferas plantadas entre 2006 e 2009  
utilizado para piqueniques com as pessoas sentadas na grama

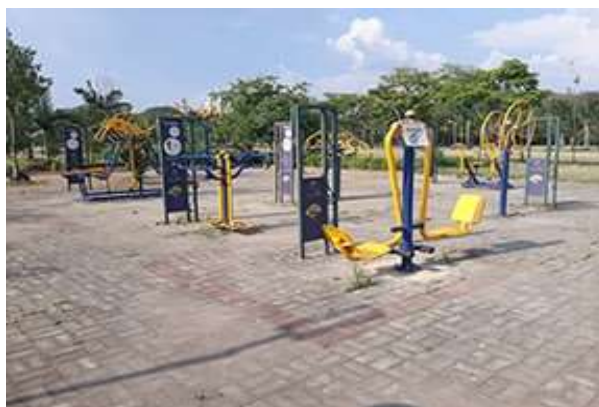
Escala: Urbanização  
 Zona:  
 Nome: **Área aberta 24 - Academia da 3ª idade**  
 Uso/ local:

Área m <sup>2</sup>	500,00				
Piso	Inexistente	Precário	Razoável	Bom	Satisfatório
Asfalto	x				
Concreto					x
Madeira	x				
Terra	x				
Drenagem					x
Gramma	x				
Vegetação				x	
Alambrado	x				
Portões	x				
Acessibilidade - é plano mas, sem equipamento acessível	x				
<b>Status</b>

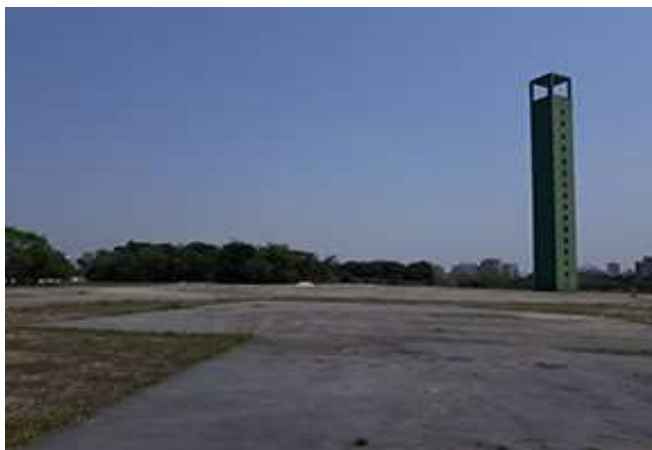
Uso/ local: recebe grandes eventos, festivais, stands promocionais

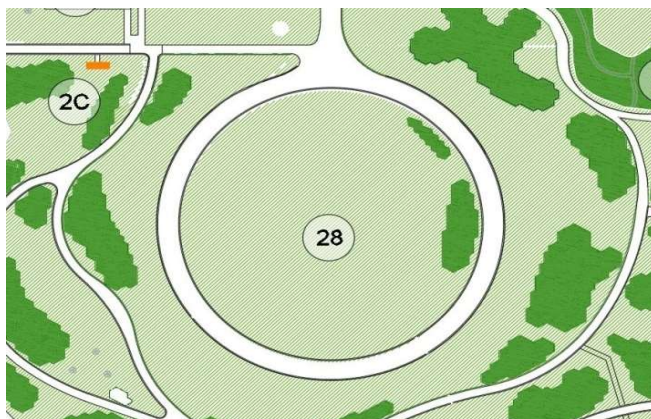
Uso/ local: trata-se de uma área gramada, recebe shows ao ar livre e eventos - o piso de concreto liso ao redor tem trechos com trincas, devido à movimentação do aterro.

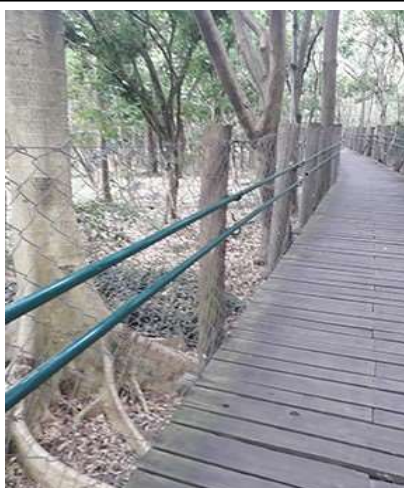
Escala: Urbanização  
 Zona:  
 Nome: **Área aberta 29 - "Circuito das Árvores"**  
 Uso/ local: Passarela elevada em madeira tratada

Área m<sup>2</sup> 1.660,00 trechos do piso e corrimão precisam substituição

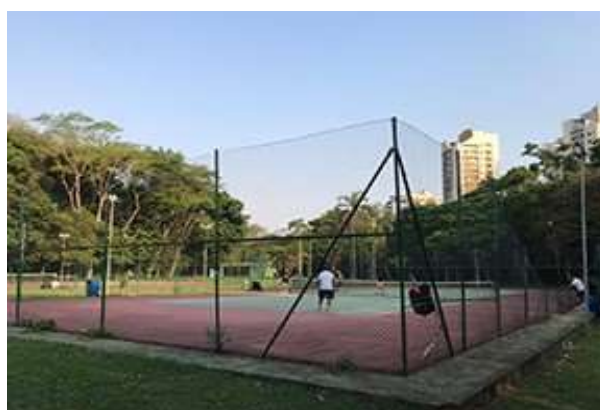
Inexistente	Precário	Razoável	Bom	Satisfatório
Asfalto - precisa refazer a capa do piso rápido p/ tênis			x	x	
Concreto					x
Drenagem				x	
Alambrado					x
Portões					x
Acessibilidade					x
<b>Status</b>	iluminação precária

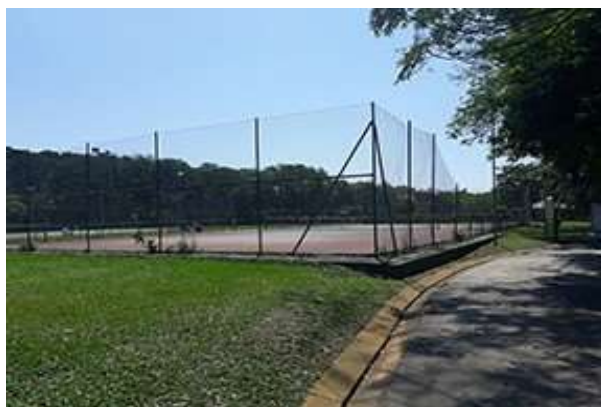
Nome: Área aberta 39C - Quadra de tênis

Inexistente	Precário	Razoável	Bom	Satisfatório
Asfalto - precisa refazer a capa do piso rápido p/ tênis			x	x	
Concreto					x
Drenagem				x	
Alambrado					x
Portões					x
Acessibilidade					x
<b>Status</b>	iluminação precária

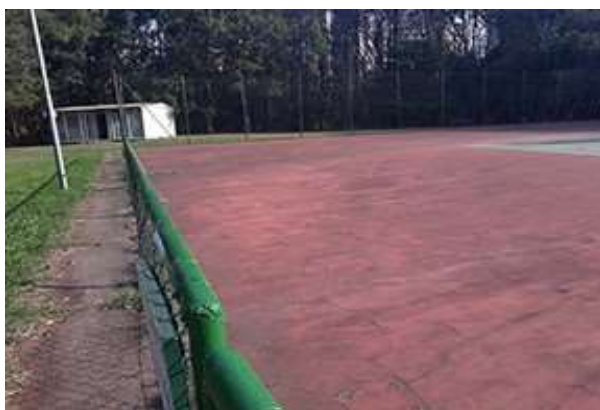
Escala: Urbanização  
 Zona:  
 Nome: Área aberta 39D - Quadra de tênis  
 Uso/ local:

Inexistente	Precário	Razoável	Bom	Satisfatório
Asfalto			x	x	
Concreto					x
Drenagem				x	
Alambrado					x
Portões					x
Acessibilidade					x
<b>Status</b>	iluminação precária

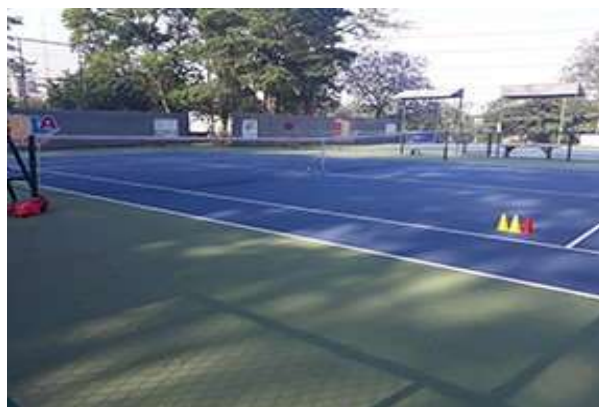
Nome: Área aberta 39E - Quadra de tênis

Inexistente	Precário	Razoável	Bom	Satisfatório
Asfalto					x
Concreto					x
Drenagem				x	
Alambrado					x
Portões					x
Acessibilidade					x
<b>Status</b>	iluminação precária

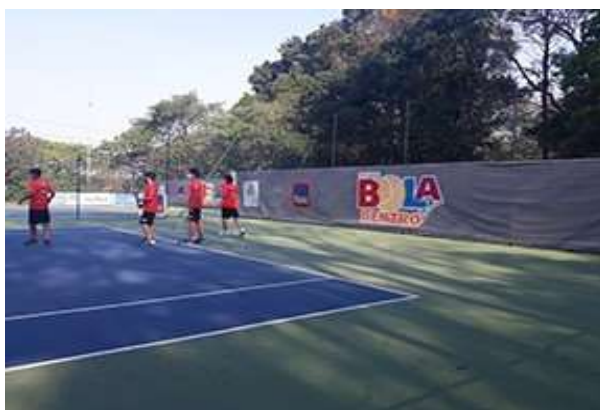
Nome: Área aberta 39F - Quadra de tênis

Inexistente	Precário	Razoável	Bom	Satisfatório
Asfalto					x
Concreto					x
Drenagem				x	
Alambrado					x
Portões					x
Acessibilidade					x
<b>Status</b>	iluminação precária

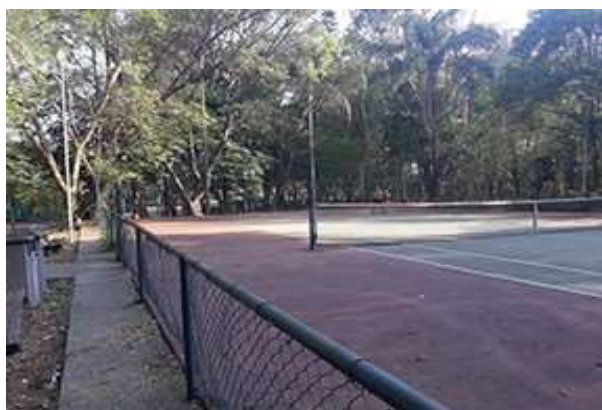
Nome: Área aberta 39G - Quadra de tênis - próximo lanchonete

Inexistente	Precário	Razoável	Bom	Satisfatório
Precisa refazer a capa do piso rápido p/ tênis					x
Concreto					
Drenagem					x
Alambrado - árvore caiu sobre um trecho			x		
Portões					x
Acessibilidade					x
<b>Status</b>	iluminação precária

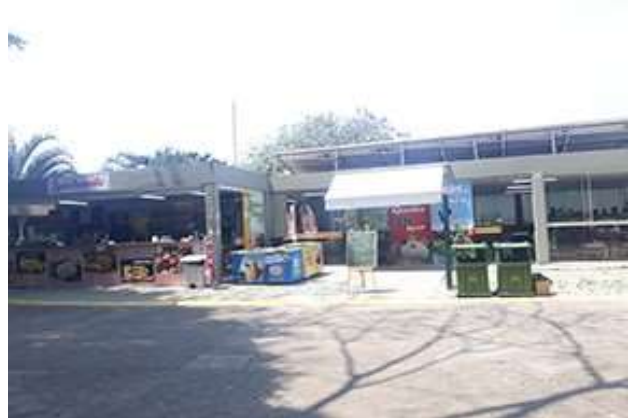
Nome: **Prédio 40 - Lanchonete (próx. Quadras de tênis e administração)**  
 Uso/ local: **permissão de uso**

Inexistente	Precário	Razoável	Bom	Satisfatório
Cobertura					x
Pisos e Revestimentos					x
Pintura					x
Portas e Esquadrias					x
Elétrica					x
Hidráulica					x
Acessibilidade					x
Estrutura					x
Sistema de Climatização	x				
Mobiliário					x
<b>Status</b>

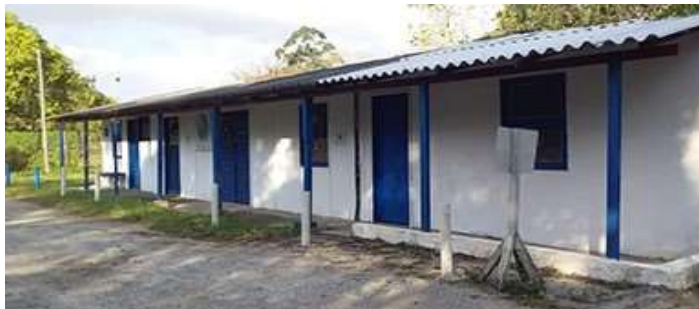
Uso/ local: são 2 galpões construídos à época do canteiro de obras do DAEE, entre 1990 e 1994 - com estrutura e paredes de madeira e cobertura fibrocimento

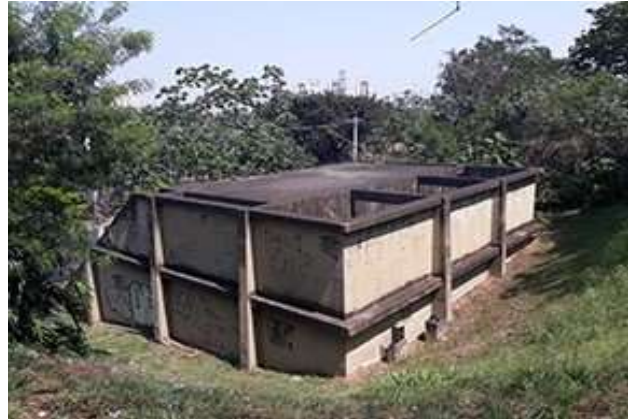
Uso/ local: obra interrompida em 1994 - seria a Subestação de energia

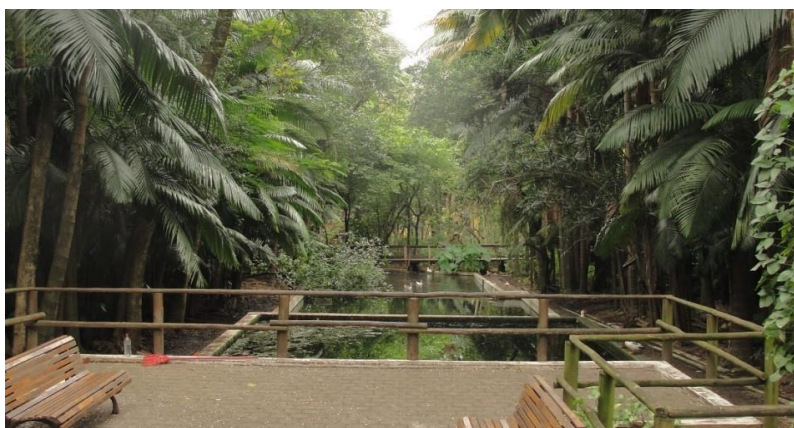
Nome: Área aberta 60 - Nascentes

Inexistente	Precário	Razoável	Bom	Satisfatório
Asfalto	x				
Concreto				x	
Madeira				x	
Drenagem			x		
Acessibilidade	x				
<b>Status</b>

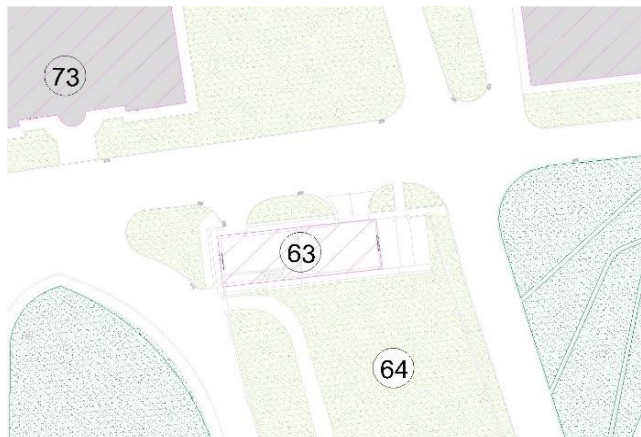
Nome: **Prédio 63 - Sanitário Público - FEM./MASC. - FUSSP - Apoio Espaço de Leitura**

Inexistente	Precário	Razoável	Bom	Satisfatório
Cobertura		x			
Pisos e Revestimentos		x			
Pintura				x	
Portas e Esquadrias				x	
Elétrica			x		
Hidráulica			x		
Acessibilidade	x				
Estrutura			x		
Sistema de Climatização	x				
Mobiliário	x				
<b>Status</b>

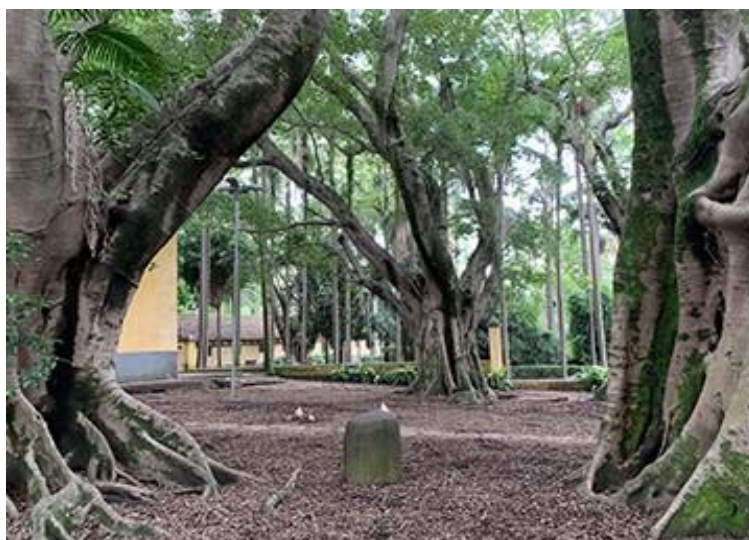
Nome: Área aberta 64 - Espaço da Figueira

Inexistente	Precário	Razoável	Bom	Satisfatório
Asfalto	x				
Concreto	x				
Madeira	x				
Drenagem	x				
Acessibilidade	x				
<b>Status</b>

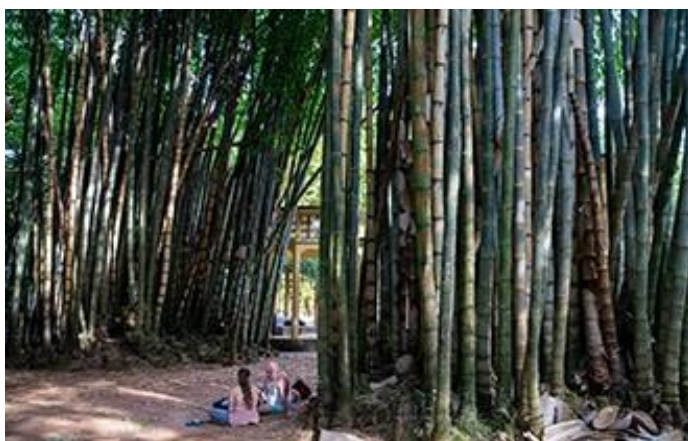
## FOTOS

Inexistente	Precário	Razoável	Bom	Satisfatório
Asfalto	x				
Concreto	x				
Madeira	x				
Drenagem	x				
Acessibilidade	x				
<b>Status</b>

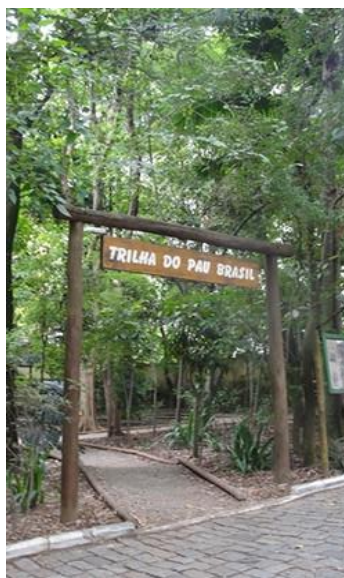
## FOTOS

Inexistente	Precário	Razoável	Bom	Satisfatório
Asfalto	x				
Concreto	x				
Madeira	x				
Drenagem	x				
Acessibilidade	x				
<b>Status</b>

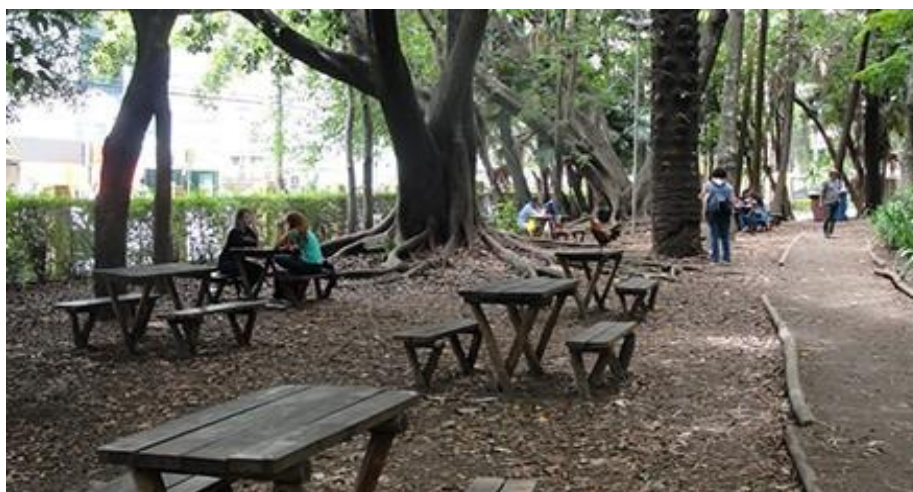
## FOTOS

Inexistente	Precário	Razoável	Bom	Satisfatório
Asfalto	x				
Concreto	x				
Madeira			x		
Drenagem	x				
Acessibilidade	x				
Status

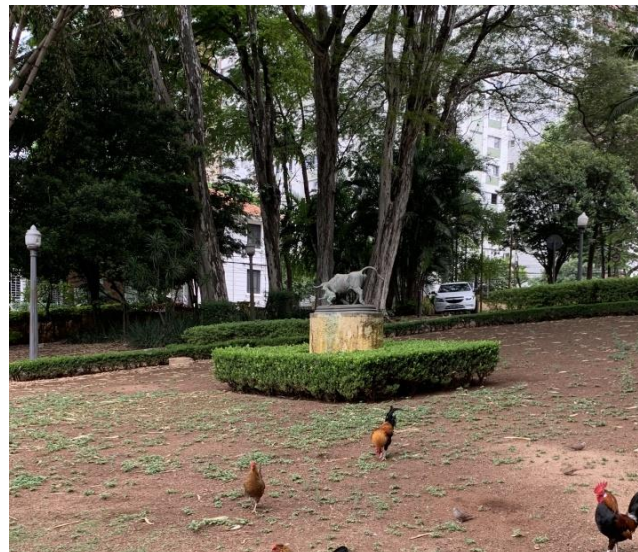
## FOTOS

Inexistente	Precário	Razoável	Bom	Satisfatório
Pintura	x				
Piso/Base	x				
Elétrica	x				
Hidráulica	x				
Acessibilidade	x				
Estrutura	x				
<b>Status</b>

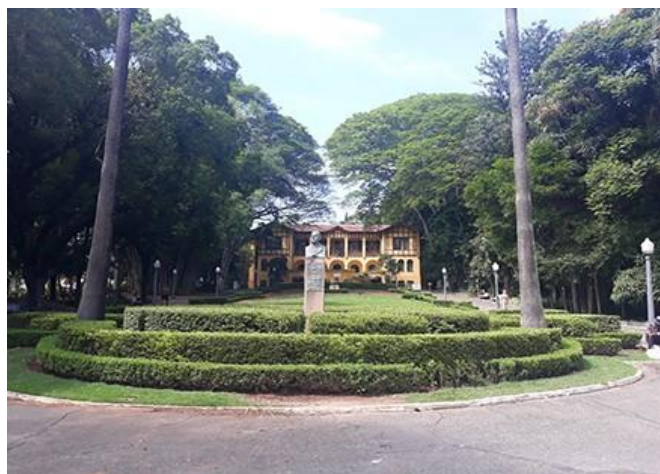
## FOTOS

Inexistente	Precário	Razoável	Bom	Satisfatório
Pintura	x				
Piso/Base	x				
Elétrica	x				
Hidráulica	x				
Acessibilidade	x				
Estrutura	x				
<b>Status</b>

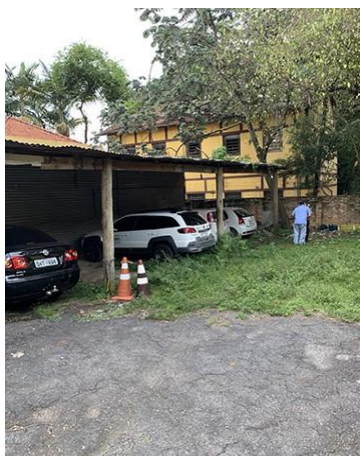
Inexistente	Precário	Razoável	Bom	Satisfatório
Asfalto	x				
Concreto	x				
Madeira		x			
Drenagem	x				
Acessibilidade	x				
Status

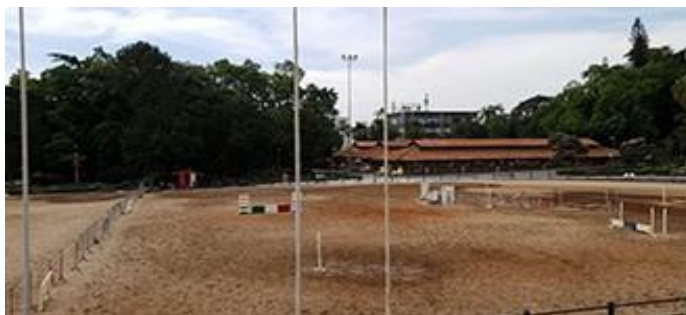
Inexistente	Precário	Razoável	Bom	Satisfatório
Asfalto	x				
Concreto	x				
Madeira	x				
Drenagem				x	
Acessibilidade	x				
Status

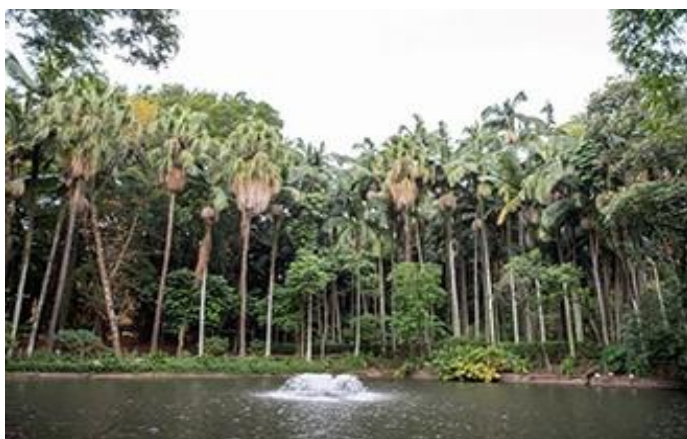
Inexistente	Precário	Razoável	Bom	Satisfatório
Asfalto	x				
Concreto	x				
Madeira	x				
Drenagem				x	
Acessibilidade	x				
<b>Status</b>

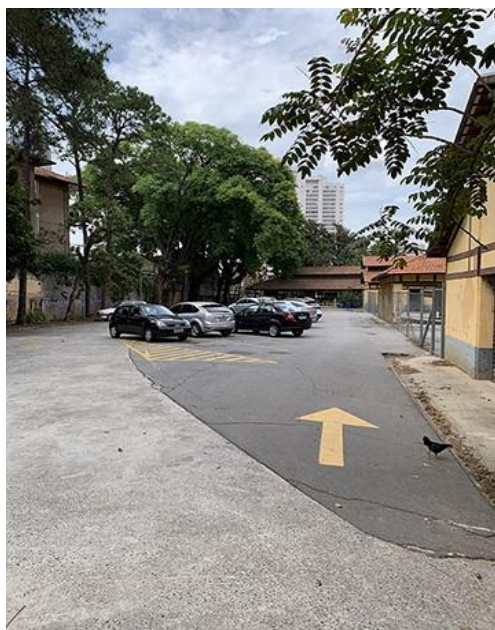
Inexistente	Precário	Razoável	Bom	Satisfatório
Asfalto			x		
Concreto				x	
Madeira	x				
Drenagem			x		
Acessibilidade	x				
<b>Status</b>
