STATE SECRETARIAT FOR INFRASTRUCTURE AND ENVIRONMENT

ANNEX III - ENGINEERING SCHEDULE

The APPENDIX I describes current conservation conditions of existing buildings and equipment within the CONCESSION AREA.

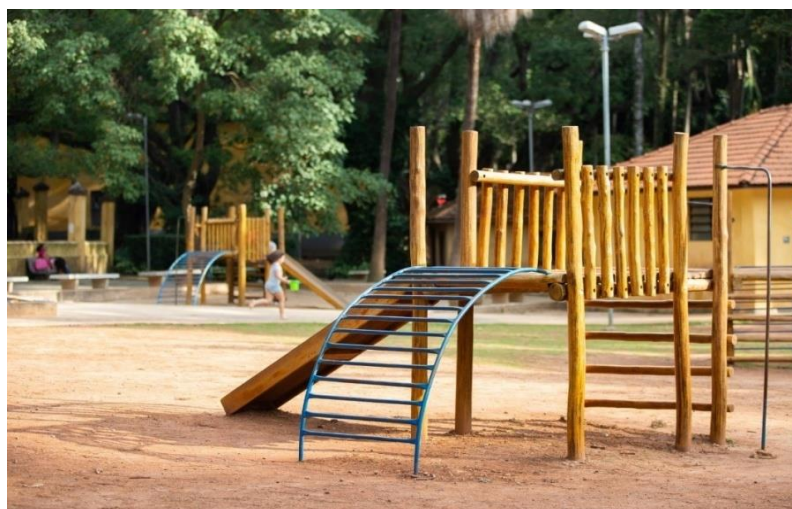
FOTOS

Inexistente	Precário	Razoável	Bom	Satisfatório
Asfalto	x				
Concreto	x				
Madeira				x	
Drenagem					
Acessibilidade	x				
Status

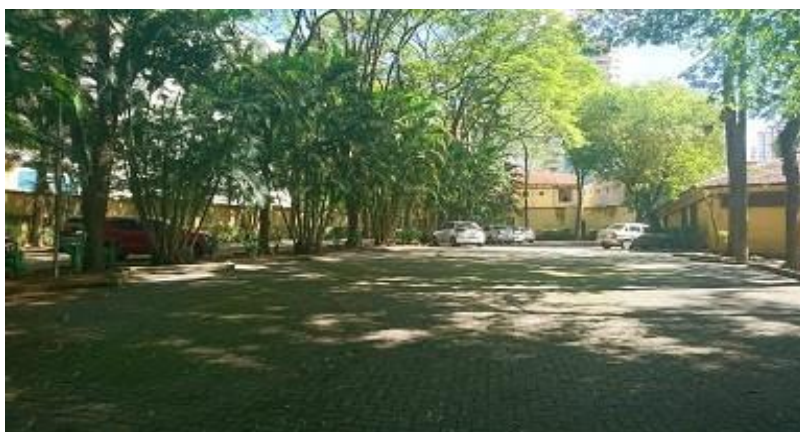
FOTOS

Inexistente	Precário	Razoável	Bom	Satisfatório
Asfalto	x				
Concreto				x	
Madeira	x				
Drenagem				x	
Acessibilidade	x				
Status

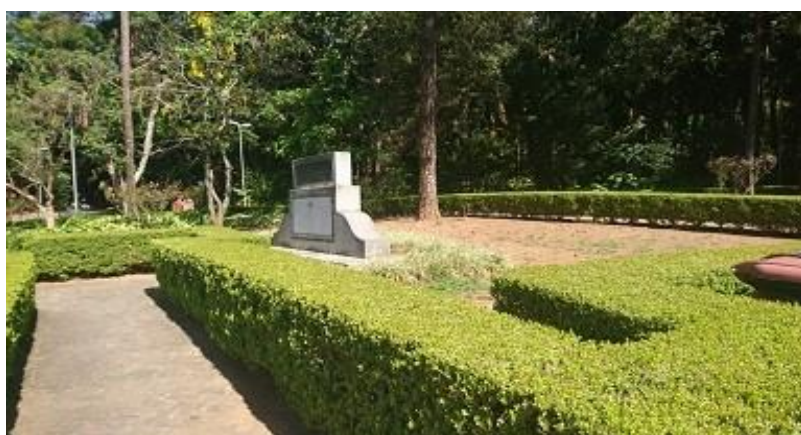
FOTOS

Inexistente	Precário	Razoável	Bom	Satisfatório
Pintura				x	
Piso/Base				x	
Elétrica	x				
Hidráulica	x				
Acessibilidade				x	
Estrutura				x	
Status

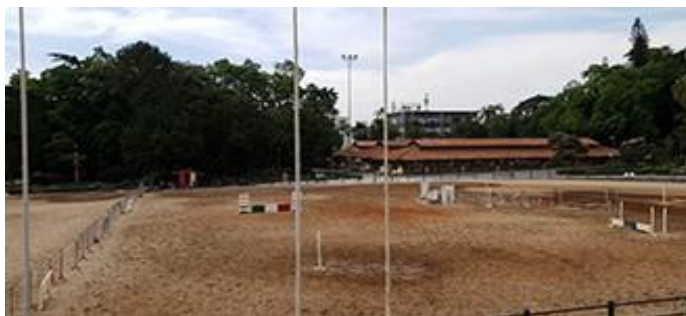
FOTOS

Inexistente	Precário	Razoável	Bom	Satisfatório
Asfalto	x				
Concreto	x				
Madeira	x				
Drenagem			x		
Acessibilidade	x				
Status

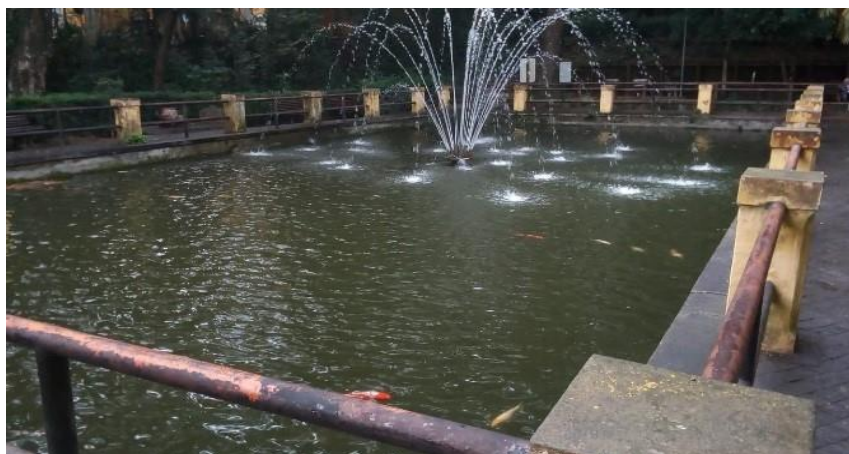
FOTOS

Inexistente	Precário	Razoável	Bom	Satisfatório
Asfalto	x				
Concreto				x	
Madeira	x				
Drenagem				x	
Acessibilidade	x				
Status

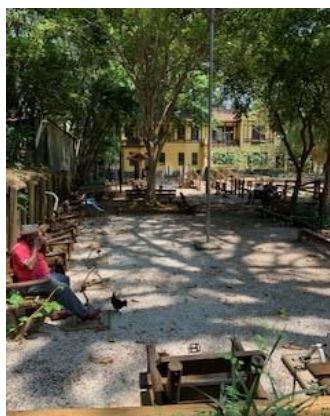
FOTOS

Inexistente	Precário	Razoável	Bom	Satisfatório
Asfalto	x				
Concreto	x				
Madeira			x		
Drenagem			x		
Acessibilidade	x				
Status

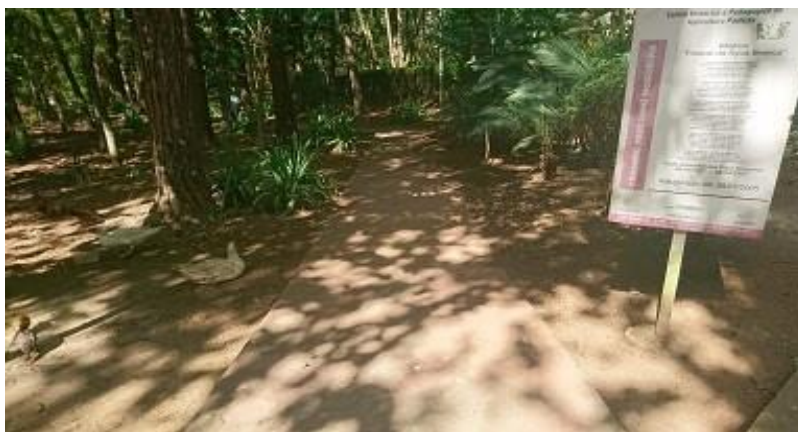
FOTOS

Inexistente	Precário	Razoável	Bom	Satisfatório
Asfalto	x				
Concreto				x	
Madeira	x				
Drenagem	x				
Acessibilidade	x				
Status

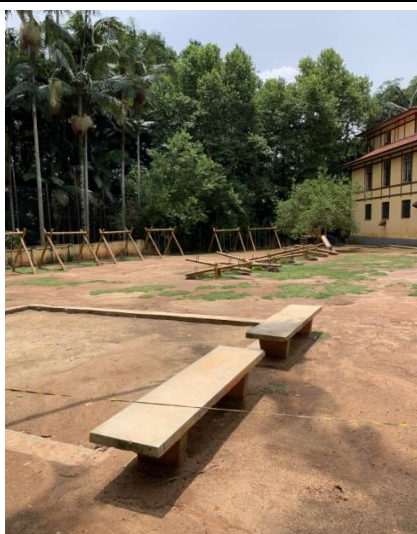
FOTOS

Inexistente	Precário	Razoável	Bom	Satisfatório
Asfalto	x				
Concreto	x				
Madeira				x	
Drenagem	x				
Acessibilidade	x				
Status

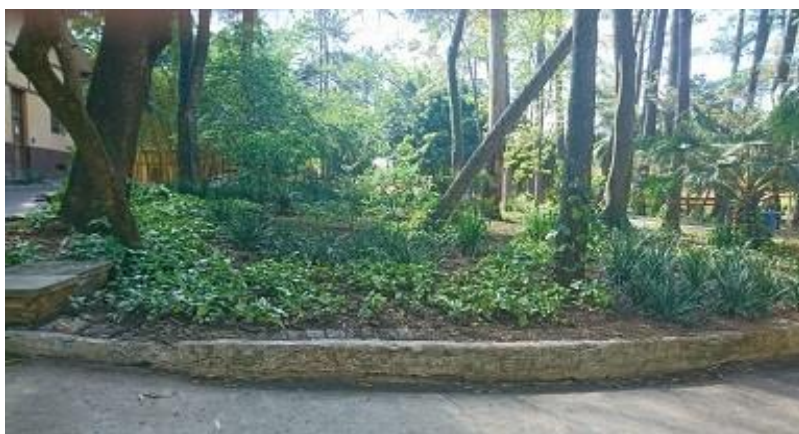
FOTOS

Inexistente	Precário	Razoável	Bom	Satisfatório
Asfalto	x				
Concreto	x				
Madeira	x				
Drenagem	x				
Acessibilidade	x				
Status

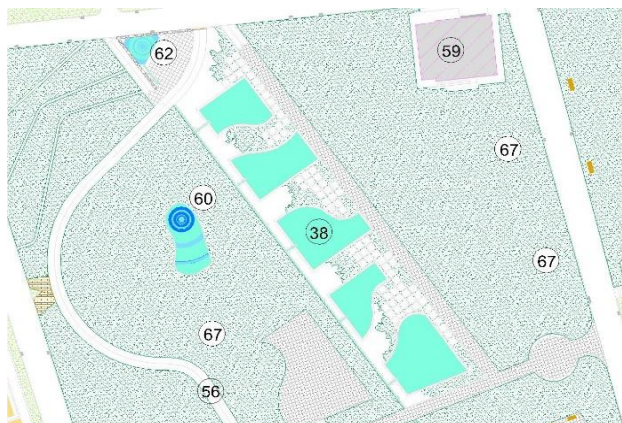
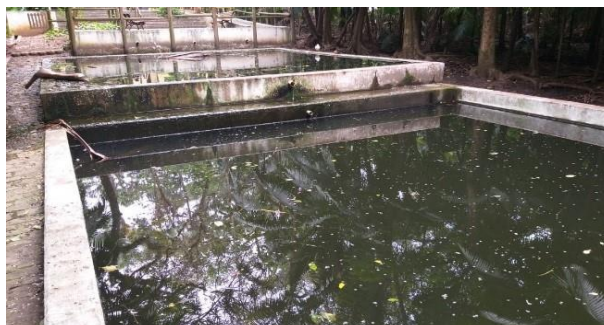
AVALIAÇÃO ESTADO DE CONSERVAÇÃO

Inexistente	Precário	Razoável	Bom	Satisfatório
Asfalto	x				
Concreto				x	
Madeira	x				
Drenagem			x		
Acessibilidade	x				
Status

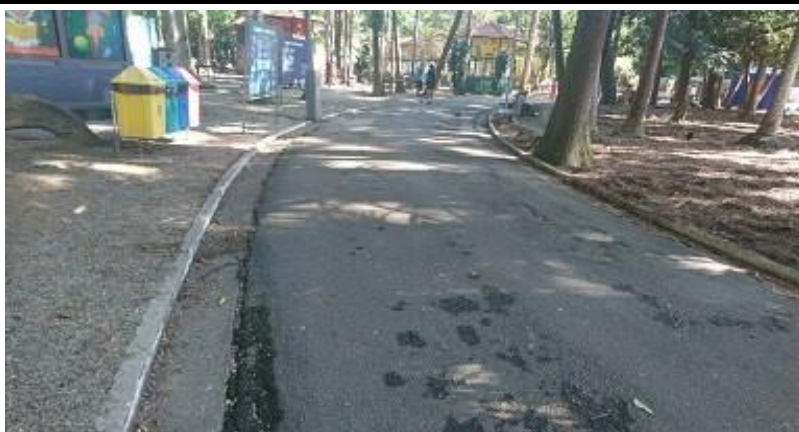
FOTOS

AVALIAÇÃO ESTADO DE CONSERVAÇÃO

Inexistente	Precário	Razoável	Bom	Satisfatório
Asfalto				x	
Concreto				x	
Madeira	x				
Drenagem			x		
Acessibilidade	x				
Status

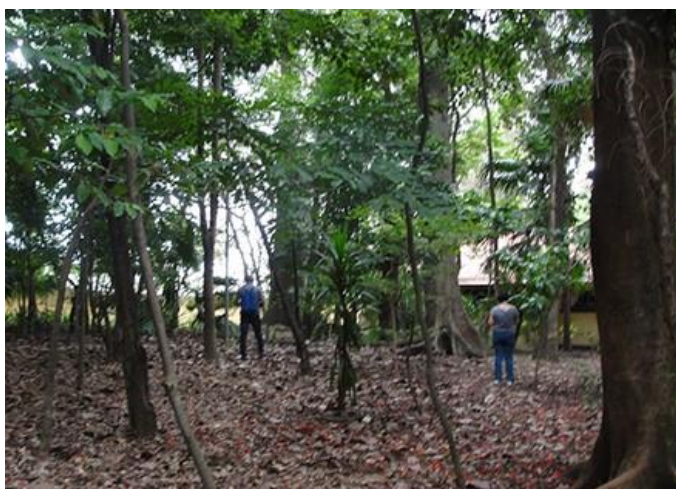
FOTOS

AVALIAÇÃO ESTADO DE CONSERVAÇÃO

Inexistente	Precário	Razoável	Bom	Satisfatório
Asfalto	x				
Concreto	x				
Madeira	x				
Drenagem	x				
Acessibilidade	x				
Status

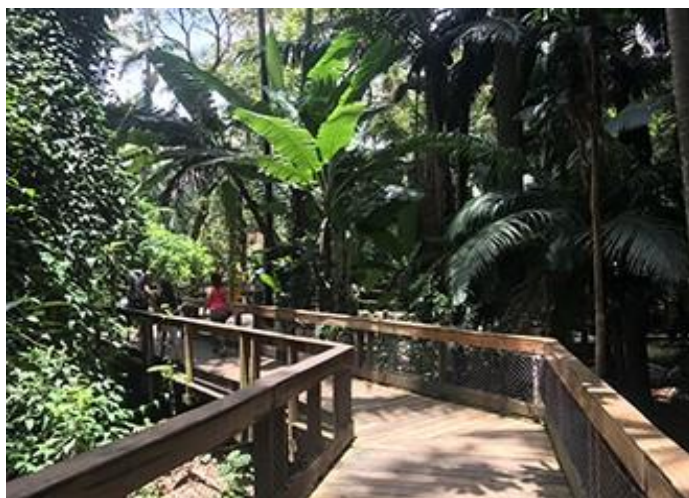
FOTOS

AVALIAÇÃO ESTADO DE CONSERVAÇÃO

Inexistente	Precário	Razoável	Bom	Satisfatório
Asfalto	x				
Concreto				x	
Madeira			x		
Drenagem	x				
Acessibilidade	x				
Status

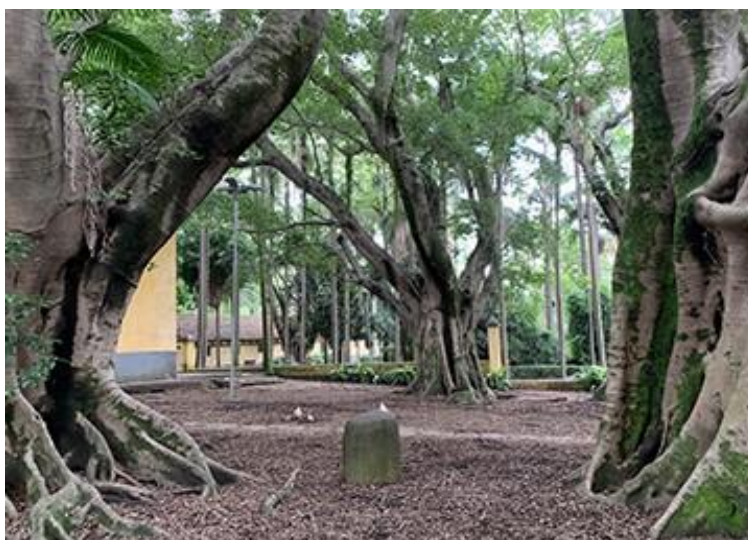
FOTOS

AVALIAÇÃO ESTADO DE CONSERVAÇÃO

Inexistente	Precário	Razoável	Bom	Satisfatório
Asfalto	x				
Concreto	x				
Madeira	x				
Drenagem	x				
Acessibilidade	x				
Status

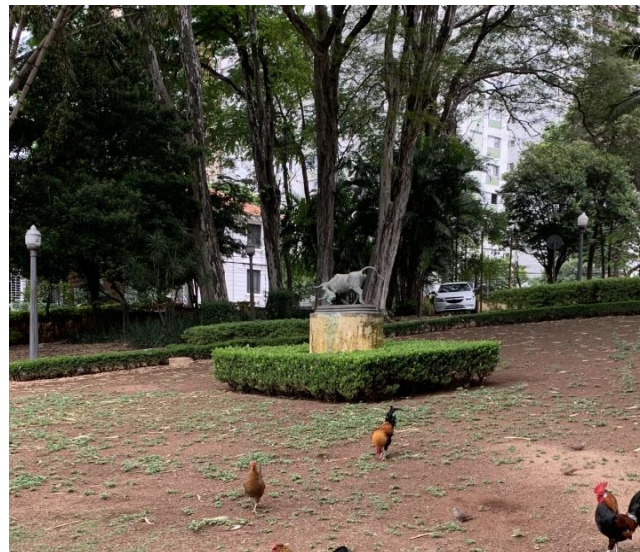
FOTOS

Inexistente	Precário	Razoável	Bom	Satisfatório
Pintura	x				
Piso/Base	x				
Elétrica	x				
Hidráulica	x				
Acessibilidade	x				
Estrutura	x				
Status

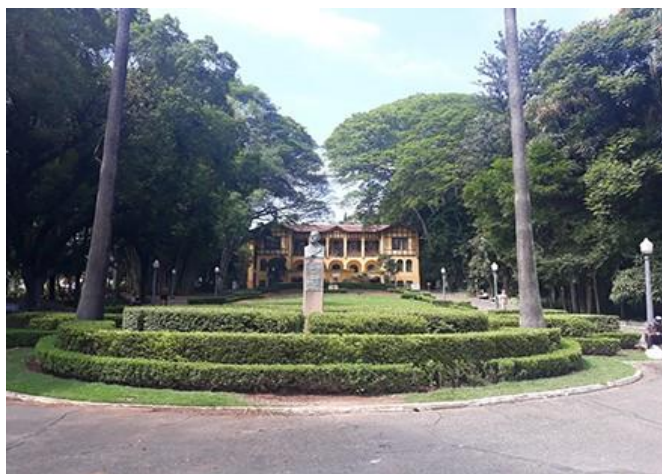
FOTOS

Inexistente	Precário	Razoável	Bom	Satisfatório
Pintura	x				
Piso/Base	x				
Elétrica	x				
Hidráulica	x				
Acessibilidade	x				
Estrutura	x

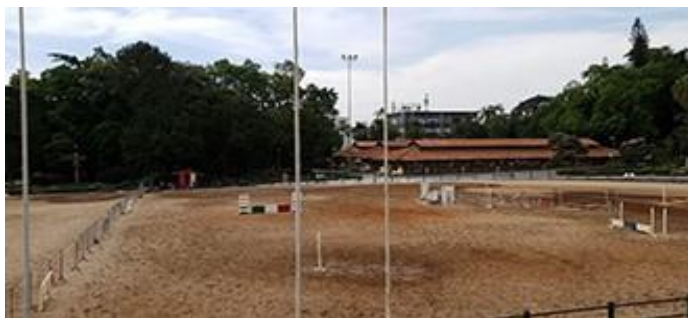
FOTOS

Inexistente	Precário	Razoável	Bom	Satisfatório
Asfalto	x				
Concreto	x				
Madeira	x				
Drenagem				x	
Acessibilidade	x				
Status

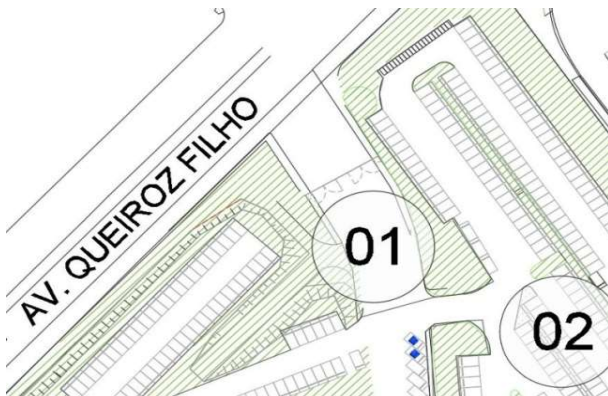
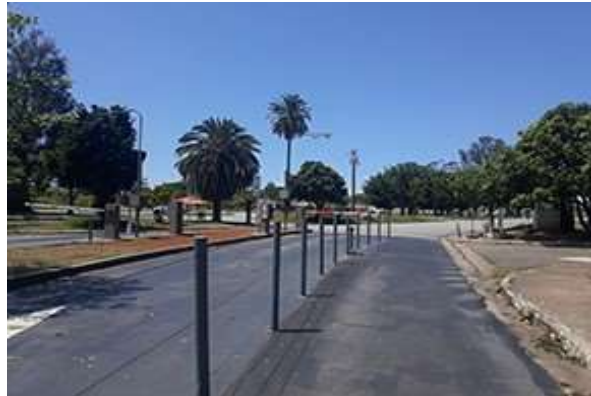
LOCALIZAÇÃO

Inexistente	Precário	Razoável	Bom	Satisfatório
Asfalto				x	
Concreto	x				
Madeira	x				
Drenagem				x	
Acessibilidade			x		
Status

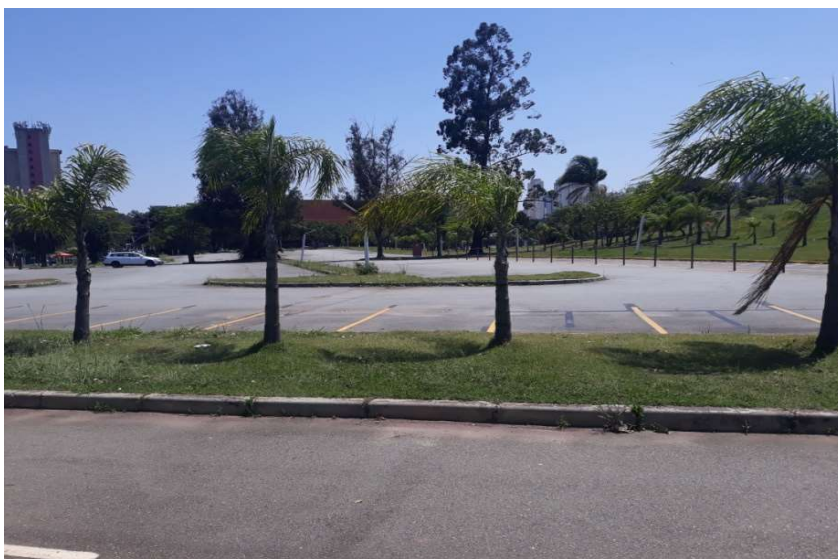
Escala: Urbanização
 Zona:
 Nome: **Área aberta 02 - Estacionamento**
 Uso/ local: Permissão Onerosa

Área m² 15.095,00 Considerando a área impermeável e sem espaço de entrada

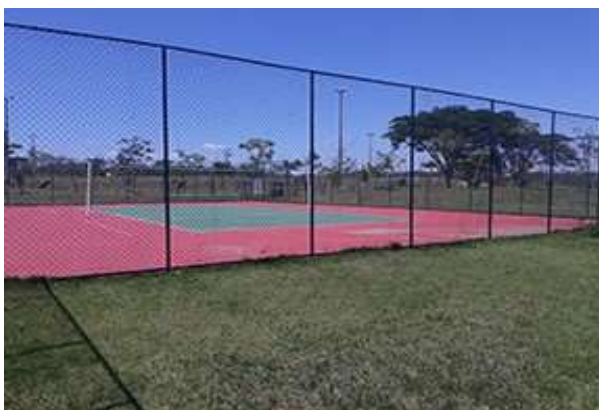
AVALIAÇÃO ESTADO DE CONSERVAÇÃO

Área m ²	600,00				
	Inexistente	Precário	Razoável	Bom	Satisfatório
Asfalto	x				
Concreto				x	
Madeira	x				
Alambrado				x	
Portões				x	
Drenagem			x		
Acessibilidade			x		
Status

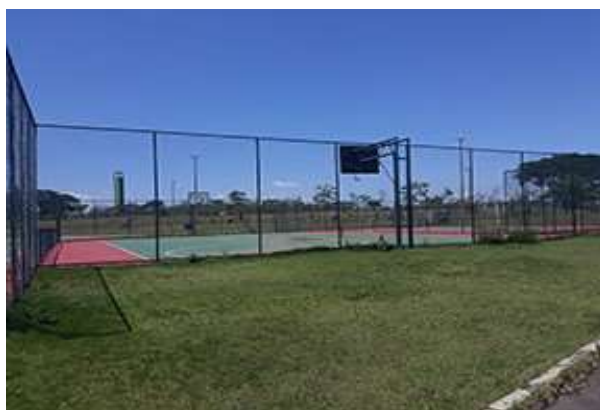
AVALIAÇÃO ESTADO DE CONSERVAÇÃO

Área m ²	600,00				
	Inexistente	Precário	Razoável	Bom	Satisfatório
Asfalto	x				
Concreto				x	
Madeira	x				
Alambrado				x	
Portões				x	
Drenagem				x	
Acessibilidade			x		
Status

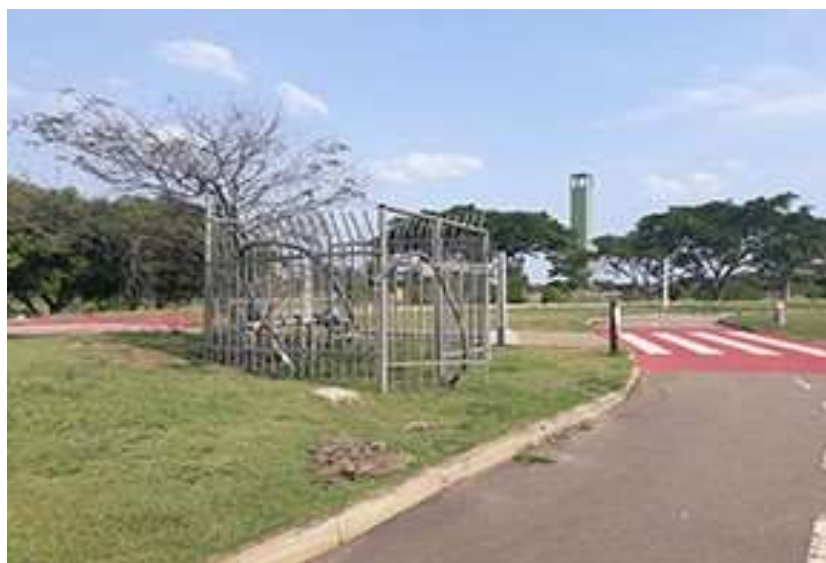
Uso/ local: implantado pelo Consórcio - abastece ambos os parques, há uma rede para o PVL

AVALIAÇÃO ESTADO DE CONSERVAÇÃO

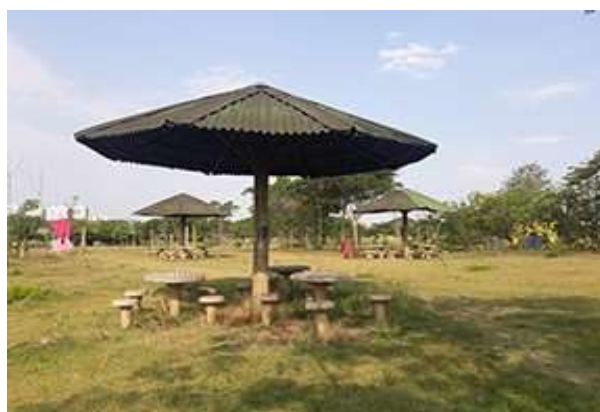
área com quiosques dotados de mesas e bancos em concreto

AVALIAÇÃO ESTADO DE CONSERVAÇÃO

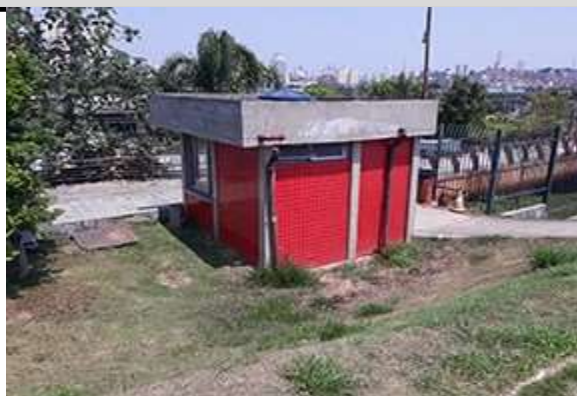
Escala: Urbanização
 Zona:
 Nome: **Prédio 17 - Guarita na Passarela CPTM**
 Uso/ local:

AVALIAÇÃO ESTADO DE CONSERVAÇÃO

Área m²	15,00				
	Inexistente	Precário	Razoável	Bom	Satisfatório
Cobertura					x
Pisos e Revestimentos			x		
Pintura		x			
Portas e Esquadrias		x			
Elétrica			x		
Hidráulica			x		
Acessibilidade					x
Estrutura					x
Sistema de Climatização	x				
Mobiliário	x				
Status

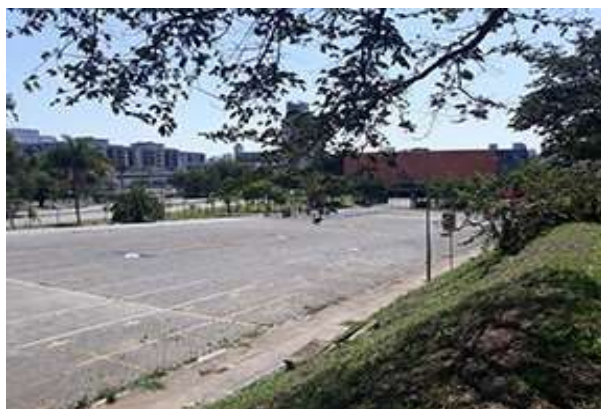
Escala: Urbanização
 Zona:
 Nome: **Área aberta 03 - Estacionamento oeste**
 Uso/ local: permissão de uso

Área m² 24.557,00

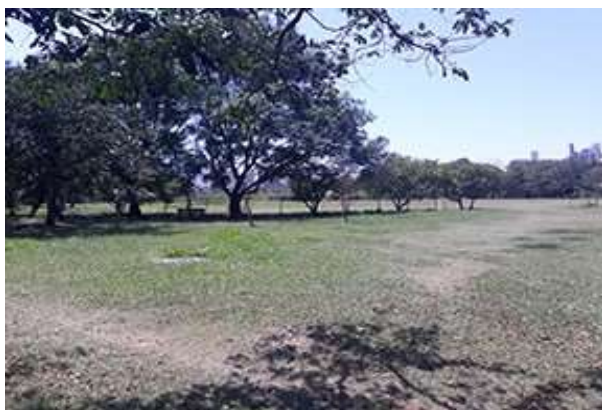
Área m ²	6.406,00				
Piso	Inexistente	Precário	Razoável	Bom	Satisfatório
Asfalto	x				
Concreto	x				
Madeira	x				
Terra				x	
Drenagem			x		
Grama		x			
Vegetação				x	
Alambrado		x			
Portões	x				
Acessibilidade	x				
Status

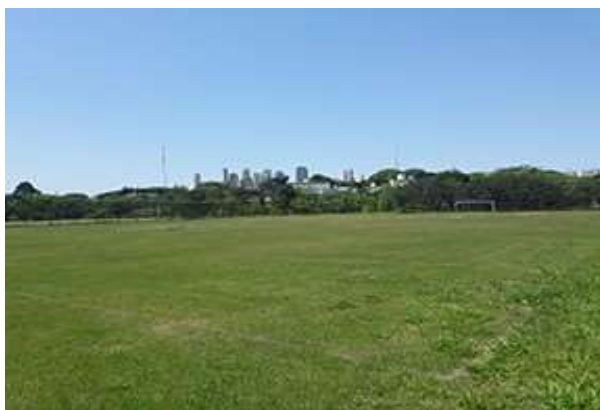
Área m ²	5.983,00				
Piso	Inexistente	Precário	Razoável	Bom	Satisfatório
Asfalto	x				
Concreto	x				
Madeira	x				
Terra				x	
Drenagem				x	
Grama				x	
Vegetação				x	
Alambrado			x		
Portões		x			
Acessibilidade	x				
Status

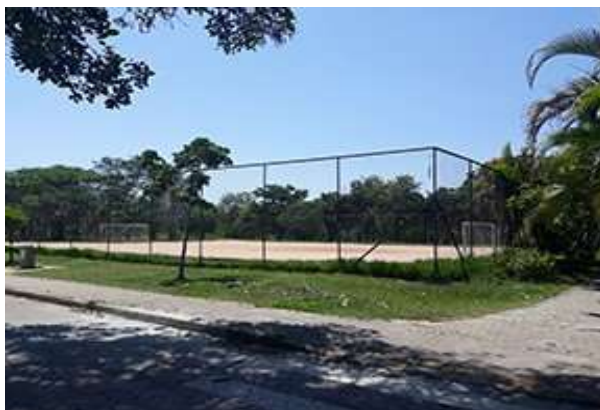
Escala: Urbanização
 Zona:
 Nome: **Área aberta 07 - Quadra de futebol de areia**
 Uso/ local:

Área m²	1.595,00				
Piso	Inexistente	Precário	Razoável	Bom	Satisfatório
Asfalto	x				
Concreto	x				
Madeira	x				
Terra	x				
Areia				x	
Drenagem				x	
Alambrado		x			
Portões		x			
Acessibilidade	x				
Status

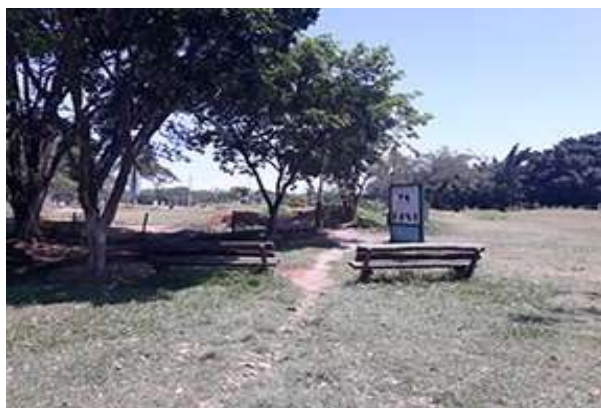
Área m ²	3.484,00				
Piso	Inexistente	Precário	Razoável	Bom	Satisfatório
Asfalto	x				
Concreto	x				
Madeira	x				
Terra			x		
Drenagem			x		
Grama			x		
Vegetação				x	
Alambrado		x			
Portões	x	mas deveria haver			
Acessibilidade	x				
Status

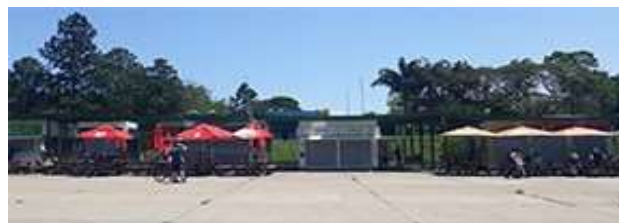
Uso/ local: containers como bancas de jornal, com infraestrutura para venda de alimentos e bebidas , do outro lado para aluguel de bikes e afins

(Área construída é a soma dos containers existentes)

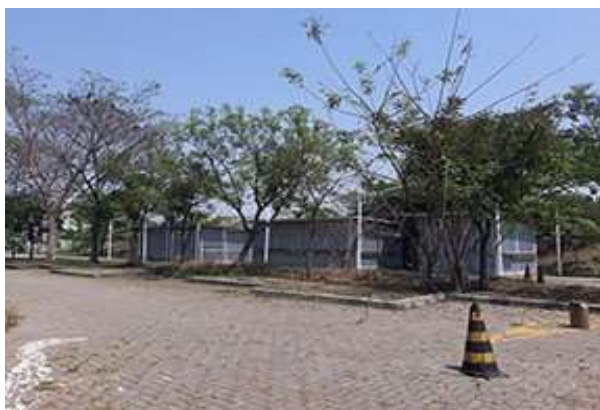
FOTOS

Uso/ local: Tem 3 containers metálicos simples, usados como depósito de materiais por permissionários - havia sido proposto como local para venda e consumo de lanches

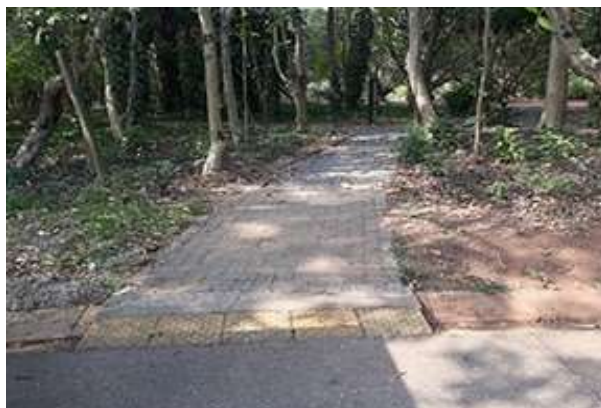
FOTOS

Uso/ local: trata-se de uma trilha com diversos acessos dentro do bosque , feita com madeiras delimitando o caminho de pedriscos e rampas de acesso sinalizadas nas extremidades junto aos caminhos de concreto

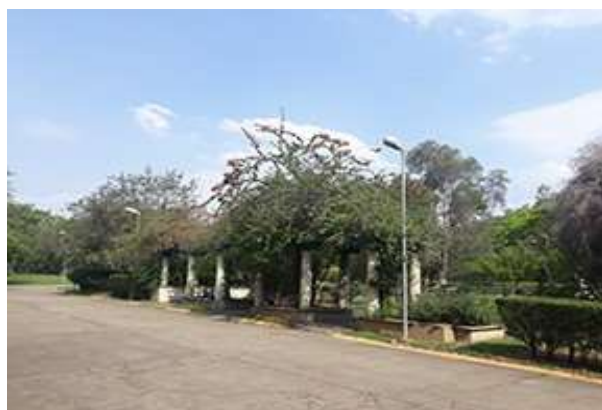
FOTOS

Uso/ local: construído antes de 2004, para ser um "healing garden" - é uma área apreciada para contemplação.
Tem canteiros elevados, chafariz e corrimão quase em todo o percurso

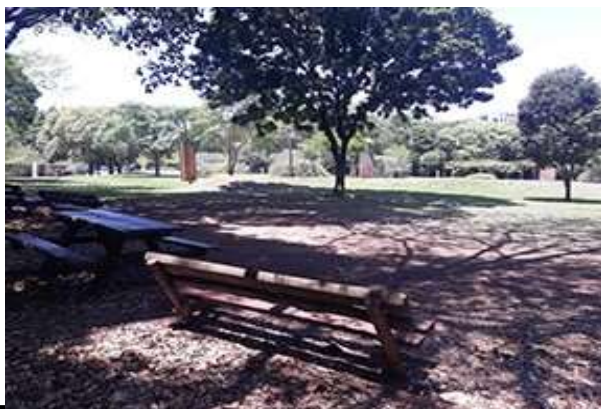
FOTOS

Uso/ local: espaço circundado por pequena elevação em terra, gramado e cadeiras espreguiçadeiras onde havia instalações para sonorização com músicas do Villa-Lobos

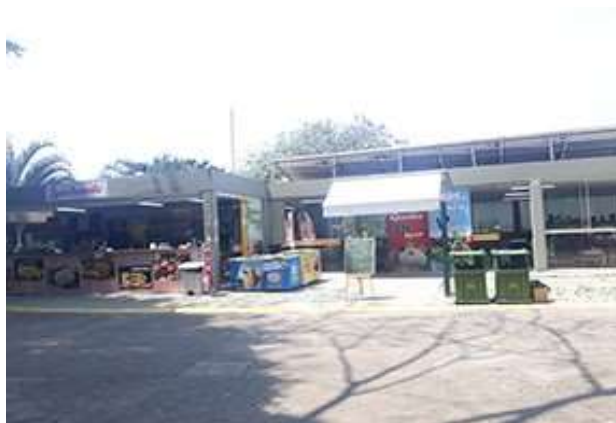
LOCALIZAÇÃO / FOTO

Nome: **Prédio 40 - Lanchonete (próx. Quadras de tênis e administração)**
 Uso/ local: **permissão de uso**

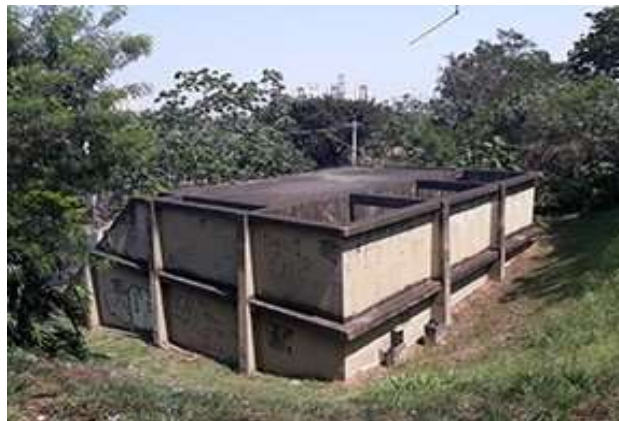
LOCALIZAÇÃO / FOTO

Uso/ local: obra interrompida em 1994 - seria a Subestação de energia
