ANEXO 02
SISTEMA RODOVIÁRIO

CONCORRÊNCIA INTERNACIONAL nº 03/2016

CONCESSÃO PARA A PRESTAÇÃO DOS SERVIÇOS PÚBLICOS DE OPERAÇÃO, MANUTENÇÃO E REALIZAÇÃO DOS INVESTIMENTOS NECESSÁRIOS PARA A EXPLORAÇÃO DO SISTEMA RODOVIÁRIO DO LOTE DENOMINADO CENTRO-OESTE PAULISTA, CONFORME ESPECIFICADO NO EDITAL

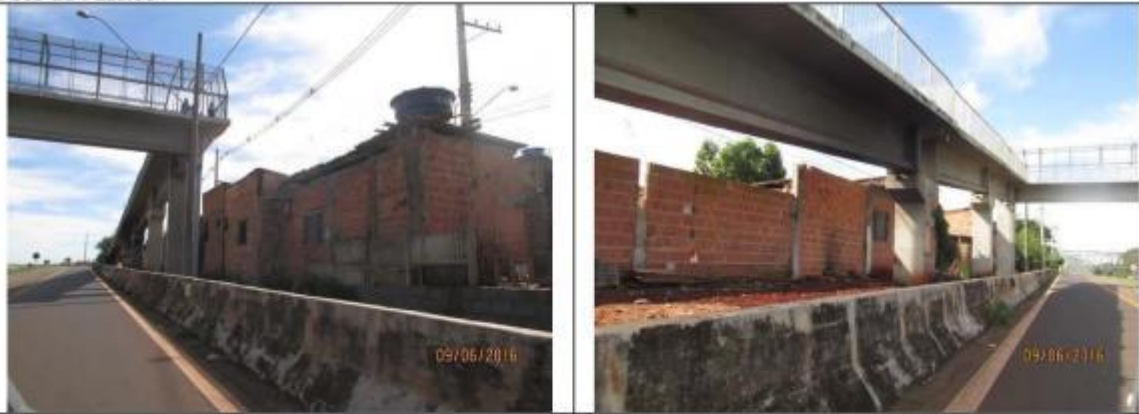
Caracterização do Passivo Social			SP-322	
Código do Passivo Social: 322-FD-02				
Localização do Passivo Social				
Km: 318+200	Pista: Oeste	Município: Ribeirão Preto	Data: 09/06/2016	
Coordenada inicial: 203910 E / 7652093 S – F: 23				
Coordenada final: 203732 E / 7652148 S – F: 23			Datum: WGS-84	
Ocupação / Uso Irregular da Faixa de Domínio				
RESIDÊNCIA PADRÃO ALVENARIA		COMÉRCIO NA FD		COMÉRCIO NA RESIDÊNCIA

• Alto		• Alto		• Alto
• Médio		• Médio		• Médio
• Baixo		• Baixo		• Baixo
CULTIVO CICLO ANUAL		BARRACA(S) NA PISTA		OUTROS:
CULTIVO CICLO PERENE		RESIDÊNCIA ABAIXO PADRÃO MÍNIMO		X
Usos Lindeiros Afetados Fora da Faixa de Domínio			Fluxo de Transversal Inadequado	
RUIDO		OUTROS:		Veículos

• Receptores críticos				Pedestres
• Residências				
Quantificação Aproximada				
E = 170 m		H = m		L = 15 m
Área = 2550 m²		Nº = un		Total Pav. = un
Outras Observações Relevantes:				
Diretrizes Técnicas para Recuperação/ Remediação				
Remanejamento/Desocupação da FD		Reabilitação Física/Soluções de Engenharia		Monitoramento
				X
Registro Fotográfico				
Foto do Passivo

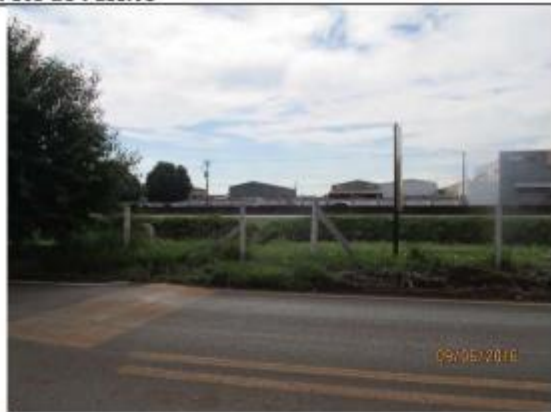
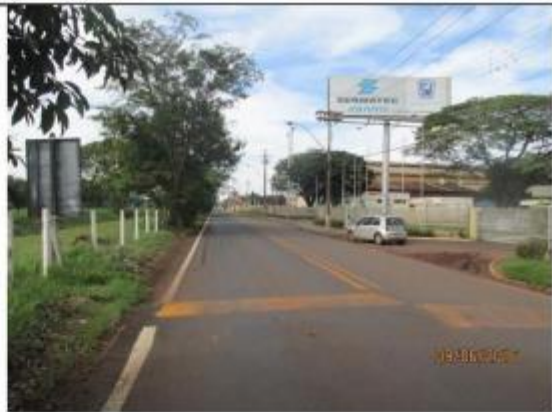
Caracterização do Passivo Social		SP-322
Código do Passivo Social: 322-FT-03		
Localização do Passivo Social		
Km: 340+760	Pista: Leste	Município: Sertãozinho
Data: 09/06/2016		
Coordenada inicial: 808990 E / 7660627 S – F: 22		
Coordenada final: E / S – F: 22		Datum: WGS-84
Ocupação / Uso Irregular da Faixa de Domínio		
RESIDÊNCIA PADRÃO ALVENARIA	COMÉRCIO NA FD	COMÉRCIO NA RESIDÊNCIA

• Alto	• Alto	• Alto
• Médio	• Médio	• Médio
• Baixo	• Baixo	• Baixo
CULTIVO CICLO ANUAL	BARRACA(S) NA PISTA	OUTROS:
CULTIVO CICLO PERENE	RESIDÊNCIA ABAIXO PADRÃO MÍNIMO	
Usos Lindeiros Afetados Fora da Faixa de Domínio		Fluxo de Transversal Inadequado
RUÍDO	OUTROS:	Veículos

• Receptores críticos		Pedestres
• Residências		
Quantificação Aproximada		
E = m	H = m	L = SP-322 m
Área = m²	Nº = 1 un	Total Pav. = un
Outras Observações Relevantes:		
Diretrizes Técnicas para Recuperação/ Remediação		
Remanejamento/Desocupação da FD	Reabilitação Física/Soluções de Engenharia	Monitoramento
		X
Registro Fotográfico		
Foto do Passivo

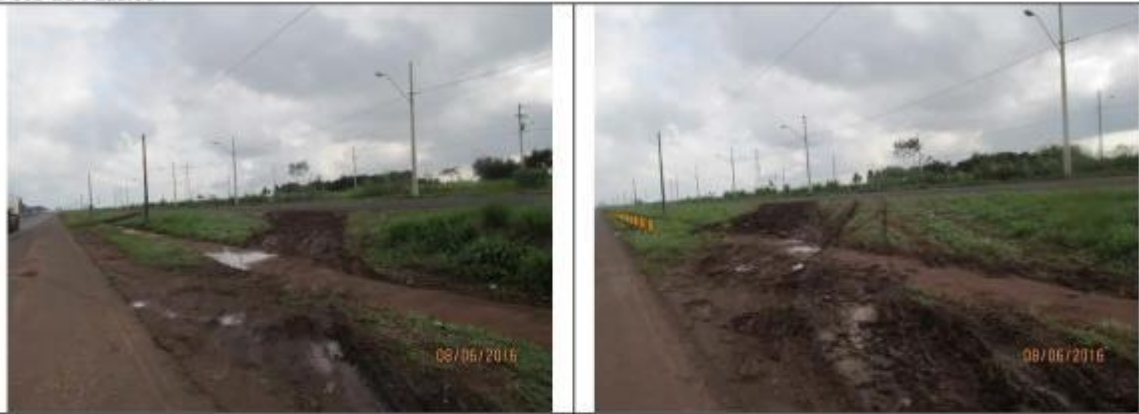
Caracterização do Passivo Social			SP-322	
Código do Passivo Social: 322-FT-04				
Localização do Passivo Social				
Km: 341+350	Pista: Oeste	Município: Sertãozinho	Data: 08/06/2016	
Coordenada inicial: 808566 E / 7661068 S – F: 22				
Coordenada final: E / S – F: 22			Datum: WGS-84	
Ocupação / Uso Irregular da Faixa de Domínio				
RESIDÊNCIA PADRÃO ALVENARIA		COMÉRCIO NA FD	COMÉRCIO NA RESIDÊNCIA

• Alto		• Alto	• Alto	
• Médio		• Médio	• Médio	
• Baixo		• Baixo	• Baixo	
CULTIVO CICLO ANUAL		BARRACA(S) NA PISTA	OUTROS:	
CULTIVO CICLO PERENE		RESIDÊNCIA ABAIXO PADRÃO MÍNIMO		
Usos Lindeiros Afetados Fora da Faixa de Domínio			Fluxo de Transversal Inadequado	
RUIDO		OUTROS:	Veículos	X

• Receptores críticos			Pedestres	
• Residências				
Quantificação Aproximada				
E = m	H = m	L = m		
Área = m ²	N° = 2 un	Total Pav. = un		
Outras Observações Relevantes:				
Diretrizes Técnicas para Recuperação/ Remediação				
Remanejamento/Desocupação da FD		Reabilitação Física/Soluções de Engenharia	Monitoramento	X
Registro Fotográfico				
Foto do Passivo

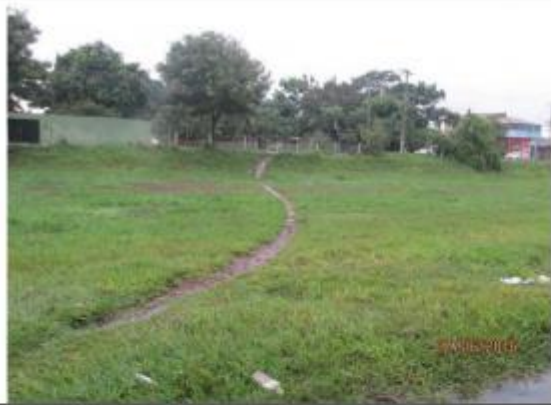
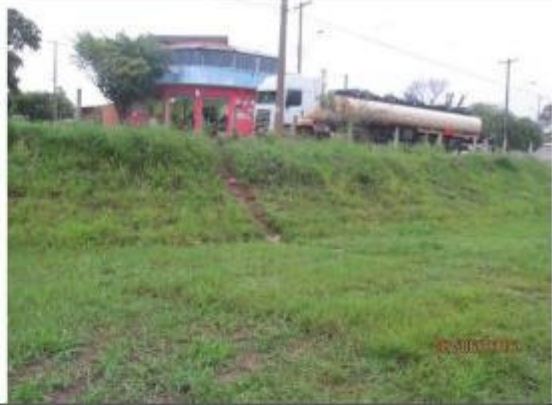
Caracterização do Passivo Social			SP-328	
Código do Passivo Social: 328-FT-01				
Localização do Passivo Social				
Km: 329+600	Pista: Norte	Município: Ribeirão Preto	Data: 07/06/2016	
Coordenada inicial: 203786 E / 7660669 S – F: 23				
Coordenada final: 204084 E / 7660874 S – F: 23			Datum: WGS-84	
Ocupação / Uso Irregular da Faixa de Domínio				
RESIDÊNCIA PADRÃO ALVENARIA		COMÉRCIO NA FD		COMÉRCIO NA RESIDÊNCIA

• Alto		• Alto		• Alto
• Médio		• Médio		• Médio
• Baixo		• Baixo		• Baixo
CULTIVO CICLO ANUAL		BARRACA(S) NA PISTA		OUTROS:
CULTIVO CICLO PERENE		RESIDÊNCIA ABAIXO PADRÃO MÍNIMO		
Usos Lindeiros Afetados Fora da Faixa de Domínio				Fluxo de Transversal Inadequado
RUIDO		OUTROS:		Veículos

• Receptores críticos				Pedestres
• Residências				X
Quantificação Aproximada				
E = m		H = m		L = m
Área = m²		Nº = 3 un		Total Pav. = un
Outras Observações Relevantes: Sequência de trilhas de acesso de pedestres ao bairro				
Diretrizes Técnicas para Recuperação/ Remediação				
Remanejamento/Desocupação da FD		Reabilitação Física/Soluções de Engenharia		Monitoramento
				X
Registro Fotográfico				
Foto do Passivo

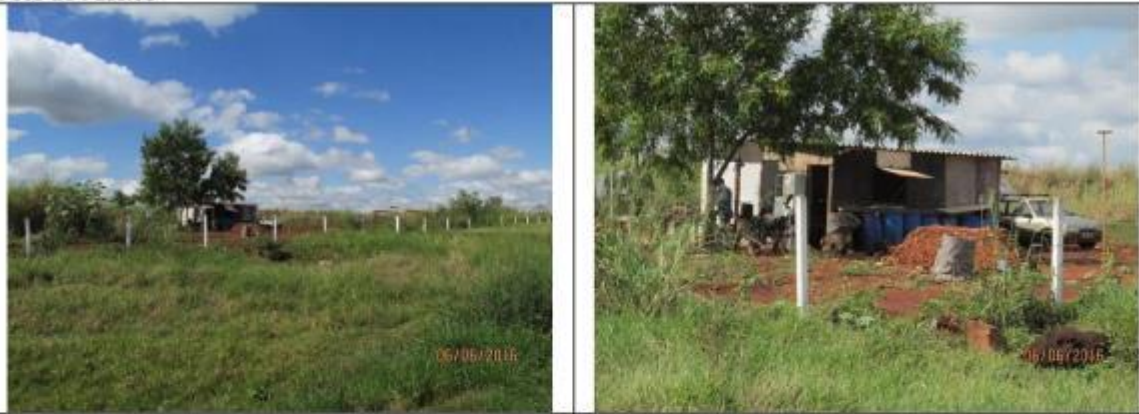
Caracterização do Passivo Social				SP-330
Código do Passivo Social: 330-UL-01				
Localização do Passivo Social				
Km: 332+110	Pista: Norte	Município: Ribeirão Preto	Data: 06/06/2016	
Coordenada inicial: 203087 E / 7676398 S – F: 23				
Coordenada final: E / S – F: 23			Datum: WGS-84	
Ocupação / Uso Irregular da Faixa de Domínio				
RESIDÊNCIA PADRÃO ALVENARIA		COMÉRCIO NA FD		COMÉRCIO NA RESIDÊNCIA

• Alto		• Alto		• Alto
• Médio		• Médio		• Médio
• Baixo		• Baixo		• Baixo
CULTIVO CICLO ANUAL		BARRACA(S) NA PISTA		OUTROS:
CULTIVO CICLO PERENE		RESIDÊNCIA ABAIXO PADRÃO MÍNIMO		
Usos Lindeiros Afetados Fora da Faixa de Domínio				Fluxo de Transversal Inadequado
RUIDO		OUTROS:		Veículos

• Receptores críticos				Pedestres
• Residências		X		
Quantificação Aproximada				
E = m	H = m	L = m		
Área = m²	Nº = 1 un	Total Pav. = un		
Outras Observações Relevantes:				
Diretrizes Técnicas para Recuperação/ Remediação				
Remanejamento/Desocupação da FD		Reabilitação Física/Soluções de Engenharia		Monitoramento X
Registro Fotográfico				
Foto do Passivo

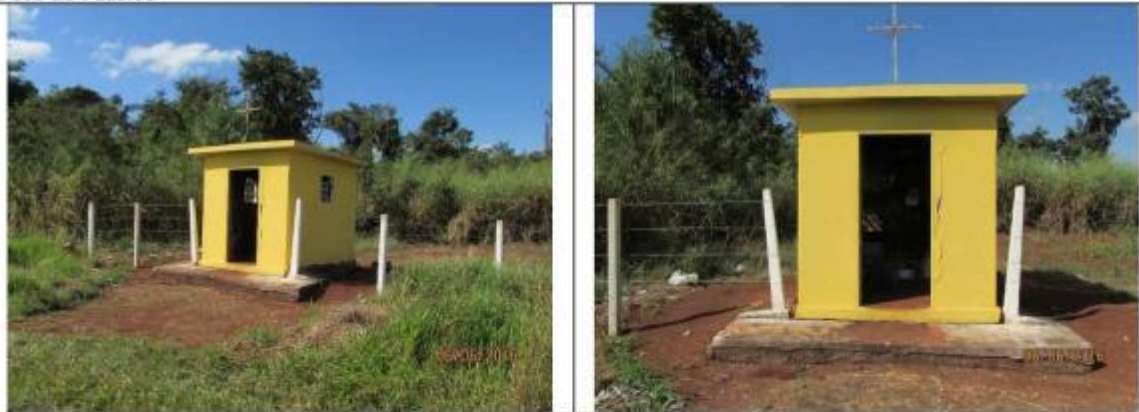
Caracterização do Passivo Social			SP-330	
Código do Passivo Social: 330-FD-02				
Localização do Passivo Social				
Km: 392+750	Pista: Norte	Município: Ribeirão Preto	Data: 06/06/2016	
Coordenada inicial: 203623 E / 7733097 S – F: 23				
Coordenada final: E / S – F: 23			Datum: WGS-84	
Ocupação / Uso Irregular da Faixa de Domínio				
RESIDÊNCIA PADRÃO ALVENARIA		COMÉRCIO NA FD	COMÉRCIO NA RESIDÊNCIA

• Alto		• Alto	• Alto	
• Médio		• Médio	• Médio	
• Baixo		• Baixo	• Baixo	
CULTIVO CICLO ANUAL		BARRACA(S) NA PISTA	OUTROS: Capela de Alvenaria	
CULTIVO CICLO PERENE		RESIDÊNCIA ABAIXO PADRÃO MÍNIMO		
Usos Lindeiros Afetados Fora da Faixa de Domínio			Fluxo de Transversal Inadequado	
RUIDO		OUTROS:	Veículos

• Receptores críticos			Pedestres	
• Residências				
Quantificação Aproximada				
E = m	H = m	L = m		
Área = 6,25 m²	Nº = 1 un	Total Pav. = un		
Outras Observações Relevantes:				
Diretrizes Técnicas para Recuperação/ Remediação				
Remanejamento/Desocupação da FD		Reabilitação Física/Soluções de Engenharia	Monitoramento	X
Registro Fotográfico				
Foto do Passivo

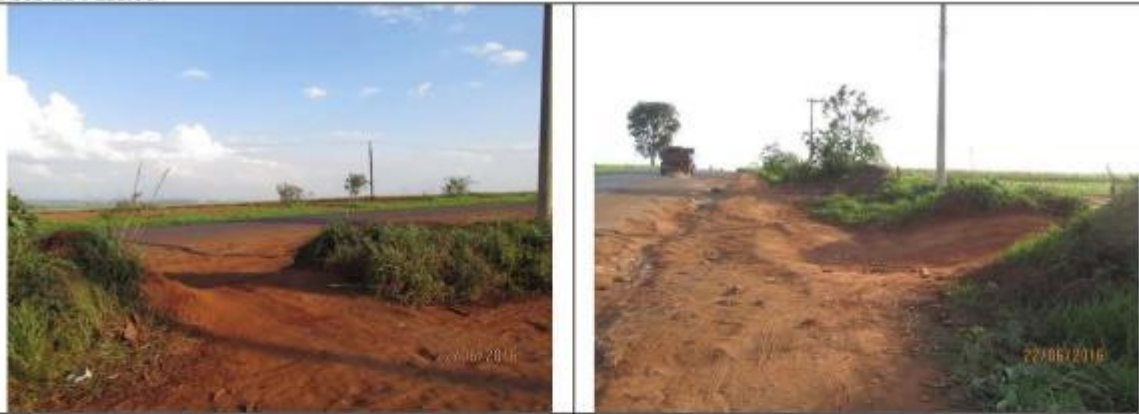
Caracterização do Passivo Social			SPA 327/330	
Código do Passivo Social: 327/330-FT-01				
Localização do Passivo Social				
Km: 003+980	Pista: Oeste	Município: Jardinópolis	Data: 22/06/2016	
Coordenada inicial: 209677 E / 7671414 S – F: 23				
Coordenada final: E / S – F: 23			Datum: WGS-84	
Ocupação / Uso Irregular da Faixa de Domínio				
RESIDÊNCIA PADRÃO ALVENARIA		COMÉRCIO NA FD		COMÉRCIO NA RESIDÊNCIA

• Alto		• Alto		• Alto
• Médio		• Médio		• Médio
• Baixo		• Baixo		• Baixo
CULTIVO CICLO ANUAL		BARRACA(S) NA PISTA		OUTROS:
CULTIVO CICLO PERENE		RESIDÊNCIA ABAIXO PADRÃO MÍNIMO		
Usos Lindeiros Afetados Fora da Faixa de Domínio			Fluxo de Transversal Inadequado	
RUIDO		OUTROS:		Veículos

• Receptores críticos				Pedestres
• Residências				
Quantificação Aproximada				
E = m	H = m	L = m		
Área = m²	Nº = 1 un	Total Pav. = un		
Outras Observações Relevantes: Acesso irregular de veículos ao bairro.				
Diretrizes Técnicas para Recuperação/ Remediação				
Remanejamento/Desocupação da FD		Reabilitação Física/Soluções de Engenharia	X	Monitoramento
Registro Fotográfico				
Foto do Passivo

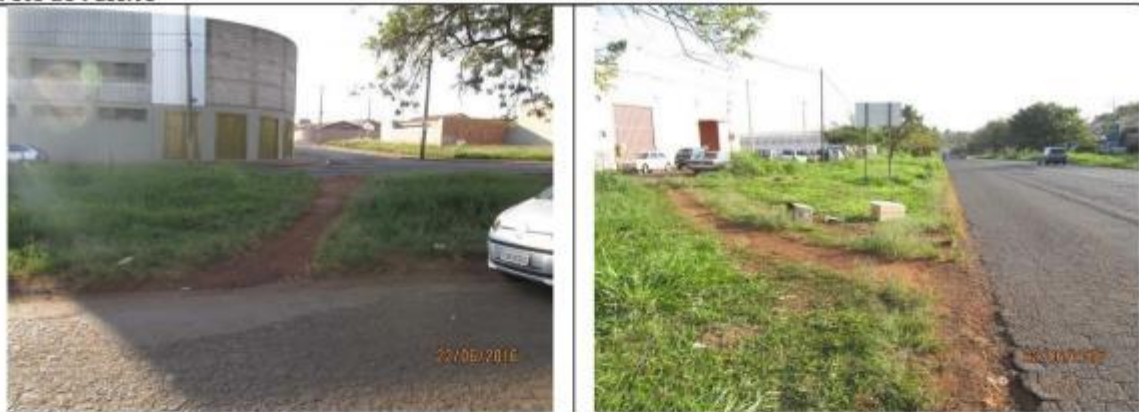
Caracterização do Passivo Social			SPA 327/330	
Código do Passivo Social: 327/330-FT-02				
Localização do Passivo Social				
Km: 004+710	Pista: Leste/Oeste	Município: Jardinópolis	Data: 22/06/2016	
Coordenada inicial: 210379 E / 7671778 S – F: 23				
Coordenada final: E / S – F:			Datum: WGS-84	
Ocupação / Uso Irregular da Faixa de Domínio				
RESIDÊNCIA PADRÃO ALVENARIA		COMÉRCIO NA FD		COMÉRCIO NA RESIDÊNCIA

• Alto		• Alto		• Alto
• Médio		• Médio		• Médio
• Baixo		• Baixo		• Baixo
CULTIVO CICLO ANUAL		BARRACA(S) NA PISTA		OUTROS:
CULTIVO CICLO PERENE		RESIDÊNCIA ABAIXO PADRÃO MÍNIMO		
Usos Lindeiros Afetados Fora da Faixa de Domínio			Fluxo de Transversal Inadequado	
Ruído			OUTROS:

• Receptores críticos			Veículos	
• Residências			Pedestres	
			X	
Quantificação Aproximada				
E = m	H = m	L = m		
Área = m²	Nº = 3 un	Total Pav. = un		
Outras Observações Relevantes: Sequência de trilhas de acesso de pedestres ao bairro				
Diretrizes Técnicas para Recuperação/ Remediação				
Remanejamento/Desocupação da FD	Reabilitação Física/Soluções de Engenharia	Monitoramento	X	
Registro Fotográfico				
Foto do Passivo

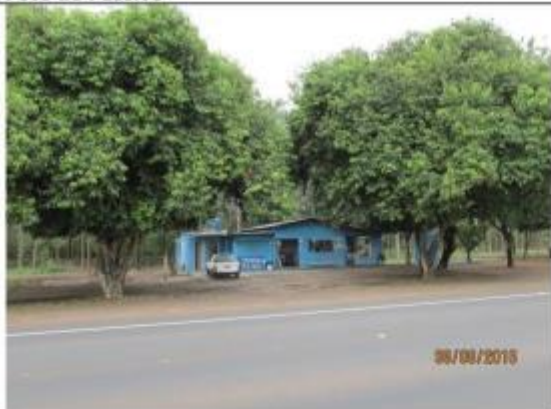
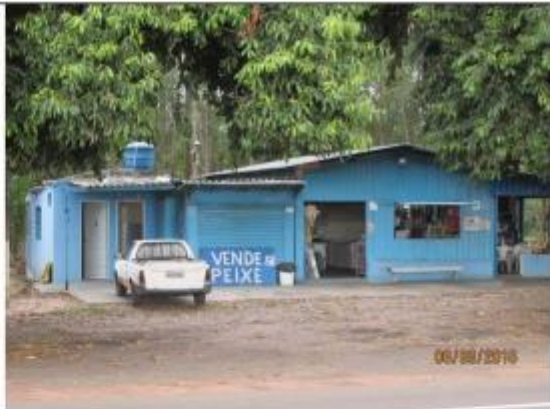
Caracterização do Passivo Social				SP 333	
Código do Passivo Social: 333-FD-01					
Localização do Passivo Social					
Km: 213+500	Pista: Leste	Município: Borborema	Data: 06/06/2016		
Coordenada inicial: 695042,90341 E / 7609719,377 S – F: 22					
Coordenada final: E / S – F: 22			Datum:		
Ocupação / Uso Irregular da Faixa de Domínio					
RESIDÊNCIA PADRÃO ALVENARIA		COMÉRCIO NA FD		COMÉRCIO NA RESIDÊNCIA

• Alto		• Alto		• Alto	
• Médio		• Médio		• Médio	
• Baixo		• Baixo		• Baixo	
CULTIVO CICLO ANUAL		BARRACA(S) NA PISTA		OUTROS:	
CULTIVO CICLO PERENE		RESIDÊNCIA ABAIXO PADRÃO MÍNIMO			
Usos Lindeiros Afetados Fora da Faixa de Domínio				Fluxo de Transversal Inadequado	
RUIDO		OUTROS:		Veículos

• Receptores críticos				Pedestres	
• Residências					
Quantificação Aproximada					
E = m		H = m		L = m	
Área = 50 m²		Nº = 1 un		Total Pav. = un	
Outras Observações Relevantes:					
Diretrizes Técnicas para Recuperação/ Remediação					
Remanejamento/Desocupação da FD		X		Reabilitação Física/Soluções de Engenharia	
				Monitoramento	
Registro Fotográfico					
Foto do Passivo

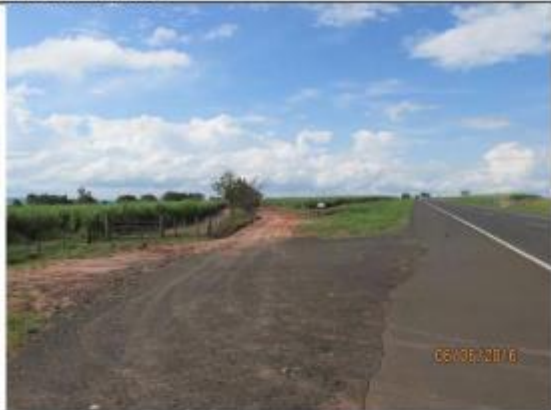
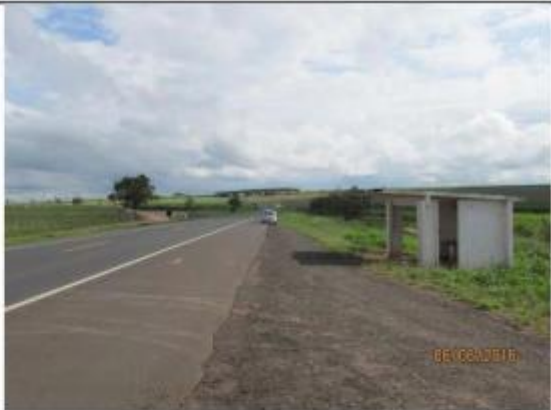
Caracterização do Passivo Social		SP 333	
Código do Passivo Social: 333-FT-02			
Localização do Passivo Social			
Km: 235+000	Pista: Leste/Oeste	Município: Novo Horizonte	Data: 06/06/2016
Coordenada inicial: 674615,77844 E / 7603348,0619 S – F: 22			
Coordenada final: E / S – F: 22			Datum:
Ocupação / Uso Irregular da Faixa de Domínio			
RESIDÊNCIA PADRÃO ALVENARIA		COMÉRCIO NA FD	COMÉRCIO NA RESIDÊNCIA

• Alto		• Alto	• Alto
• Médio		• Médio	• Médio
• Baixo		• Baixo	• Baixo
CULTIVO CICLO ANUAL		BARRACA(S) NA PISTA	OUTROS:
CULTIVO CICLO PERENE		RESIDÊNCIA ABAIXO PADRÃO MÍNIMO	
Usos Lindeiros Afetados Fora da Faixa de Domínio			Fluxo de Transversal Inadequado
RÚIDO		OUTROS:	Veículos: X

• Receptores críticos			Pedestres
• Residências			
Quantificação Aproximada			
E = m	H = m	L = m	
Área = m²	Nº = un	Total Pav. = un	
Outras Observações Relevantes:			
Diretrizes Técnicas para Recuperação/ Remediação			
Remanejamento/Desocupação da FD	Reabilitação Física/Soluções de Engenharia	X	Monitoramento
Registro Fotográfico			
Foto do Passivo

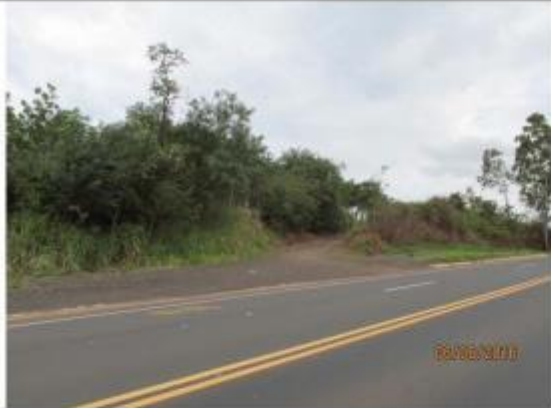
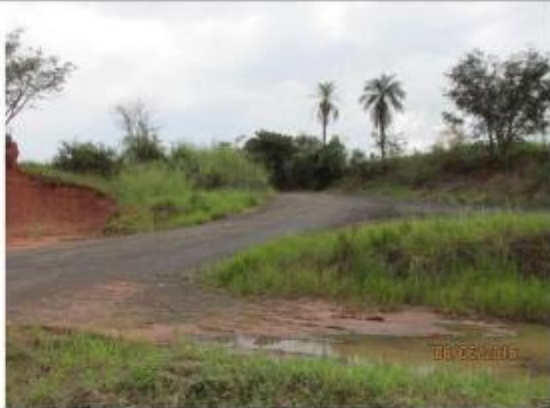
Caracterização do Passivo Social				SP 333	
Código do Passivo Social: 333-FT-03					
Localização do Passivo Social					
Km: 239+000	Pista: Leste/Oeste	Município: Novo Horizonte	Data: 06/06/2016		
Coordenada inicial: 671613,06484 E / 7601093,016 S – F: 22					
Coordenada final: E / S – F: 22			Datum:		
Ocupação / Uso Irregular da Faixa de Domínio					
RESIDÊNCIA PADRÃO ALVENARIA		COMÉRCIO NA FD		COMÉRCIO NA RESIDÊNCIA

• Alto		• Alto		• Alto	
• Médio		• Médio		• Médio	
• Baixo		• Baixo		• Baixo	
CULTIVO CICLO ANUAL		BARRACA(S) NA PISTA		OUTROS:	
CULTIVO CICLO PERENE		RESIDÊNCIA ABAIXO PADRÃO MÍNIMO			
Usos Lindeiros Afetados Fora da Faixa de Domínio				Fluxo de Transversal Inadequado	
RUIDO		OUTROS:		Veículos	X

• Receptores críticos				Pedestres	
• Residências					
Quantificação Aproximada					
E = m	H = m	L = m			
Área = m²	Nº = un	Total Pav. = un			
Outras Observações Relevantes:					
Diretrizes Técnicas para Recuperação/ Remediação					
Remanejamento/Desocupação da FD		Reabilitação Física/Soluções de Engenharia	X	Monitoramento	
Registro Fotográfico					
Foto do Passivo

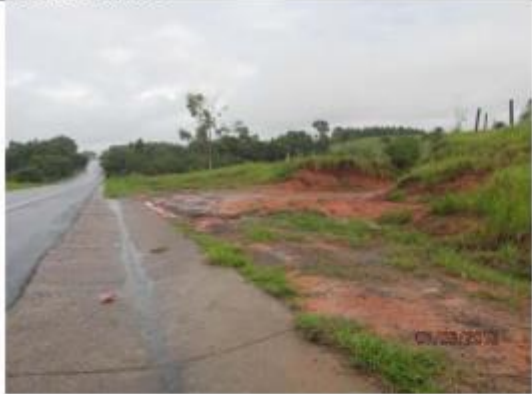
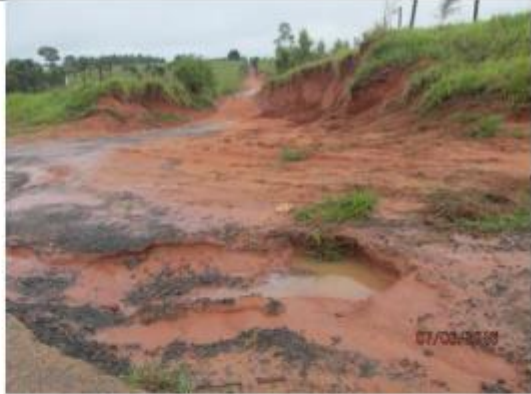
Caracterização do Passivo Social		SP 333	
Código do Passivo Social: 333-FT-04			
Localização do Passivo Social			
Km: 253+900	Pista: Leste/Oeste	Município: Guarantã	Data: 07/06/2016
Coordenada inicial: 660567,05845 E / 7591118,5324 S – F: 22			
Coordenada final: E / S – F: 22			Datum:
Ocupação / Uso Irregular da Faixa de Domínio			
RESIDÊNCIA PADRÃO ALVENARIA		COMÉRCIO NA FD	
<ul style="list-style-type: none"> Alto Médio Baixo 		<ul style="list-style-type: none"> Alto Médio Baixo 	
CULTIVO CICLO ANUAL		BARRACA(S) NA PISTA	
CULTIVO CICLO PERENE		RESIDÊNCIA ABAIXO PADRÃO MÍNIMO	
		OUTROS:	
Usos Lindeiros Afetados Fora da Faixa de Domínio		Fluxo de Transversal Inadequado	
Ruído		OUTROS:	
<ul style="list-style-type: none"> Receptores críticos Residências 		Veículos: X Pedestres:	
Quantificação Aproximada			
E = m	H = m	L = m	
Área = m²	Nº = un	Total Pav. = un	
Outras Observações Relevantes:			
Diretrizes Técnicas para Recuperação/ Remediação

Remanejamento/Desocupação da FD	Reabilitação Física/Soluções de Engenharia	X	Monitoramento
Registro Fotográfico			
Foto do Passivo

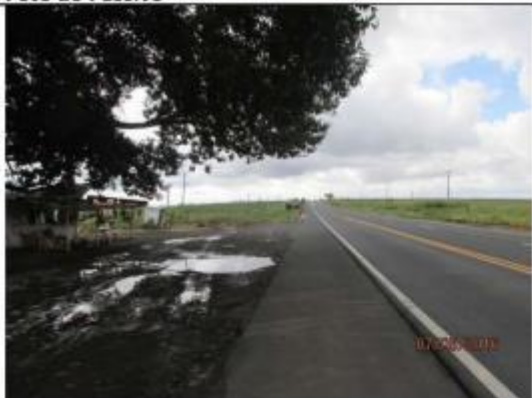
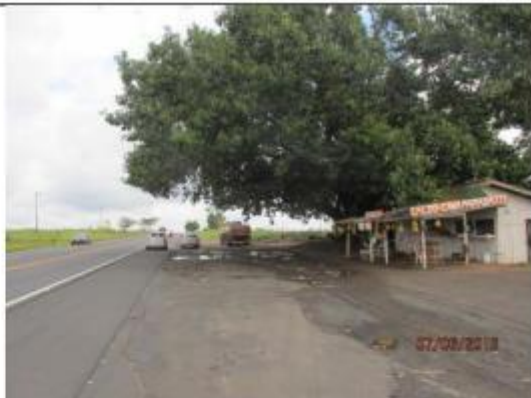
• Alto		• Alto		• Alto	
• Médio		• Médio		• Médio	
• Baixo		• Baixo	X	• Baixo	
CULTIVO CICLO ANUAL		BARRACA(S) NA PISTA		OUTROS:	
CULTIVO CICLO PERENE		RESIDÊNCIA ABAIXO PADRÃO MÍNIMO			
Usos Lindeiros Afetados Fora da Faixa de Domínio				Fluxo de Transversal Inadequado	
Ruído		OUTROS:		Veículos

• Receptores críticos				Pedestres	
• Residências					
Quantificação Aproximada					
E = m	H = m	L = m			
Área = 25 m² m²	Nº = 1 un	Total Pav. = un			
Outras Observações Relevantes:					
Diretrizes Técnicas para Recuperação/ Remediação					
Remanejamento/Desocupação da FD	X	Reabilitação Física/Soluções de Engenharia		Monitoramento	
Registro Fotográfico					
Foto do Passivo

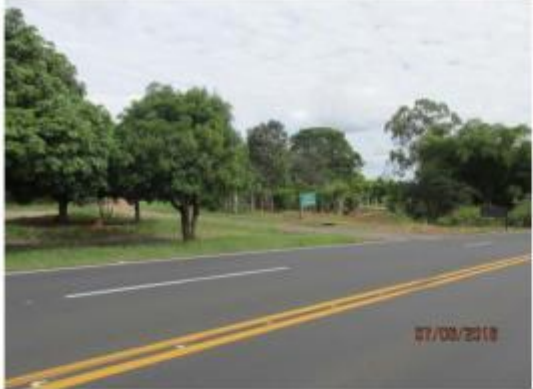
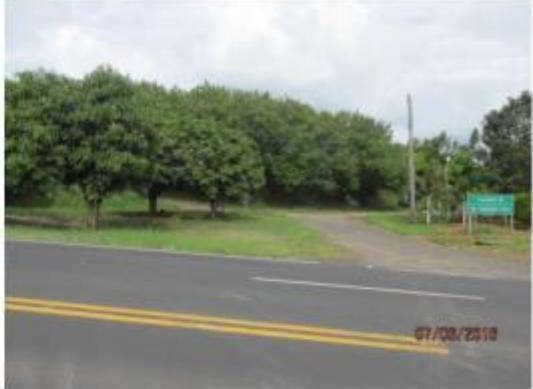
• Alto		• Alto		• Alto	
• Médio		• Médio		• Médio	
• Baixo		• Baixo		• Baixo	
CULTIVO CICLO ANUAL		BARRACA(S) NA PISTA		OUTROS:	
CULTIVO CICLO PERENE		RESIDÊNCIA ABAIXO PADRÃO MÍNIMO			
Usos Lindeiros Afetados Fora da Faixa de Domínio				Fluxo de Transversal Inadequado	
RUIDO		OUTROS:		Veículos

• Receptores críticos				Pedestres	
• Residências					
Quantificação Aproximada					
E = m		H = m		L = m	
Área = m²		N° = un		Total Pav. = un	
Outras Observações Relevantes:					
Diretrizes Técnicas para Recuperação/ Remediação					
Remanejamento/Desocupação da FD		Reabilitação Física/Soluções de Engenharia		X	Monitoramento
Registro Fotográfico					
Foto do Passivo

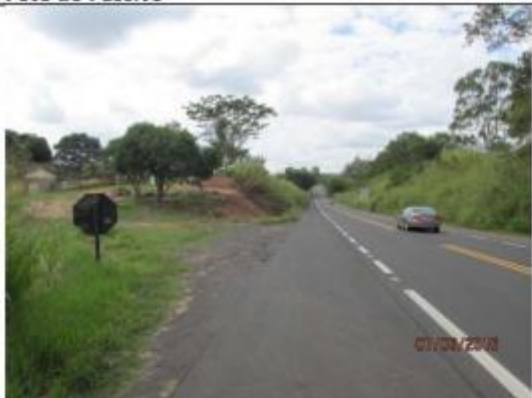
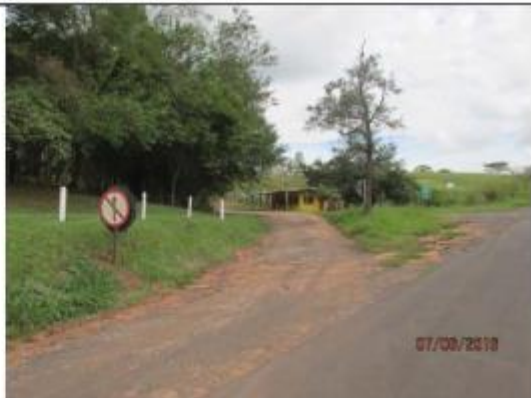
• Alto		• Alto	• Alto
• Médio		• Médio	• Médio
• Baixo		• Baixo	• Baixo
CULTIVO CICLO ANUAL		BARRACA(S) NA PISTA	OUTROS:
CULTIVO CICLO PERENE		RESIDÊNCIA ABAIXO PADRÃO MÍNIMO	
Usos Lindeiros Afetados Fora da Faixa de Domínio		Fluxo de Transversal Inadequado	
Ruído		OUTROS:

• Receptores críticos			Veículos X
• Residências			Pedestres
Quantificação Aproximada			
E = m	H = m	L = m	
Área = m²	Nº = un	Total Pav. = un	
Outras Observações Relevantes:			
Diretrizes Técnicas para Recuperação/ Remediação			
Remanejamento/Desocupação da FD	Reabilitação Física/Soluções de Engenharia	X	Monitoramento
Registro Fotográfico			
Foto do Passivo

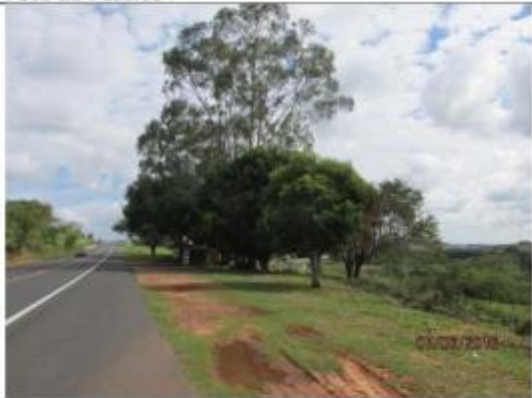
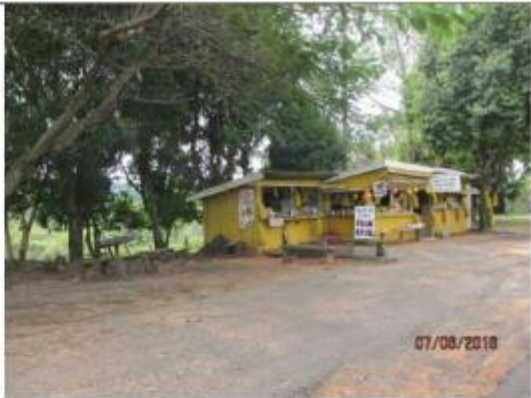
• Alto		• Alto		• Alto	
• Médio		• Médio		• Médio	
• Baixo		• Baixo		• Baixo	
		X			
CULTIVO CICLO ANUAL		BARRACA(S) NA PISTA		OUTROS:	
CULTIVO CICLO PERENE		RESIDÊNCIA ABAIXO PADRÃO MÍNIMO			
Usos Lindeiros Afetados Fora da Faixa de Domínio				Fluxo de Transversal Inadequado	
RUIDO		OUTROS:		Veículos

• Receptores críticos				Pedestres	
• Residências					
Quantificação Aproximada					
E = m		H = m		L = m	
Área = 25 m²		Nº = 1 un		Total Pav. = un	
Outras Observações Relevantes:					
Diretrizes Técnicas para Recuperação/ Remediação					
Remanejamento/Desocupação da FD		X		Reabilitação Física/Soluções de Engenharia	
				Monitoramento	
Registro Fotográfico					
Foto do Passivo

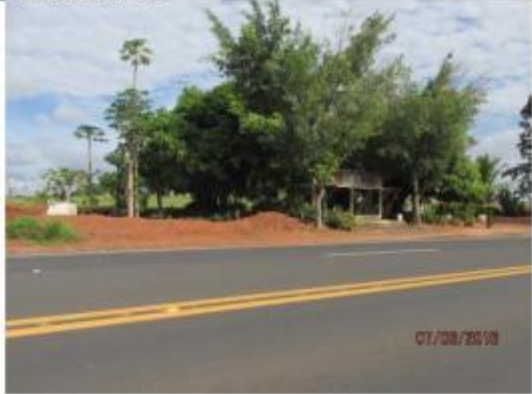
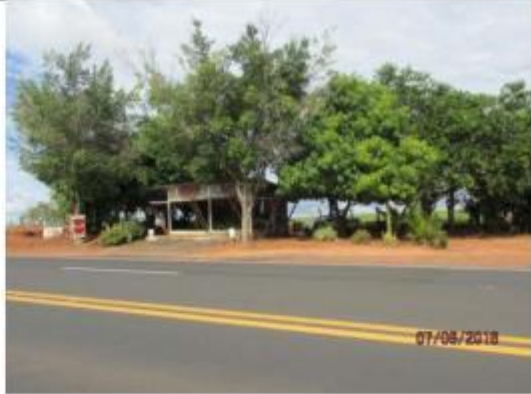
• Alto		• Alto		• Alto	
• Médio		• Médio		• Médio	
• Baixo		• Baixo	X	• Baixo	
CULTIVO CICLO ANUAL		BARRACA(S) NA PISTA		OUTROS:	
CULTIVO CICLO PERENE		RESIDÊNCIA ABAIXO PADRÃO MÍNIMO			
Usos Lindeiros Afetados Fora da Faixa de Domínio				Fluxo de Transversal Inadequado	
Ruído		OUTROS:		Veículos

• Receptores críticos				Pedestres	
• Residências					
Quantificação Aproximada					
E = m	H = m	L = m			
Área = 25 m²	Nº = 1 un	Total Pav. = un			
Outras Observações Relevantes:					
Diretrizes Técnicas para Recuperação/ Remediação					
Remanejamento/Desocupação da FD	X	Reabilitação Física/Soluções de Engenharia		Monitoramento	
Registro Fotográfico					
Foto do Passivo

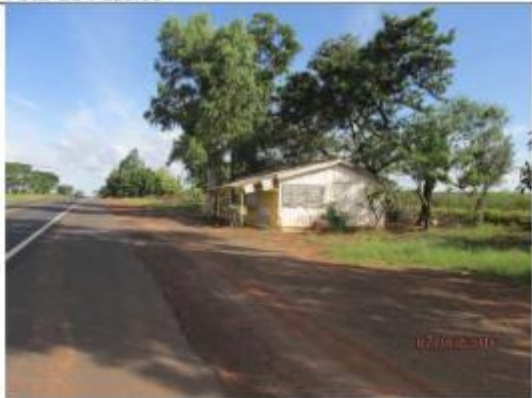
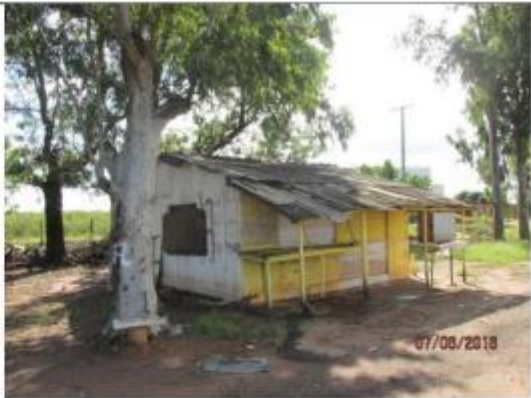
• Alto		• Alto	• Alto
• Médio		• Médio	• Médio
• Baixo		• Baixo	• Baixo
CULTIVO CICLO ANUAL		BARRACA(S) NA PISTA	OUTROS:
CULTIVO CICLO PERENE		RESIDÊNCIA ABAIXO PADRÃO MÍNIMO	
Usos Lindeiros Afetados Fora da Faixa de Domínio			Fluxo de Transversal Inadequado
RUIDO		OUTROS:	Veículos

• Receptores críticos			Pedestres
• Residências			
Quantificação Aproximada			
E = m	H = m	L = SP 333 m	
Área = 15 m²	Nº = 1 un	Total Pav. = un	
Outras Observações Relevantes:			
Diretrizes Técnicas para Recuperação/ Remediação			
Remanejamento/Desocupação da FD	X	Reabilitação Física/Soluções de Engenharia	Monitoramento
Registro Fotográfico			
Foto do Passivo

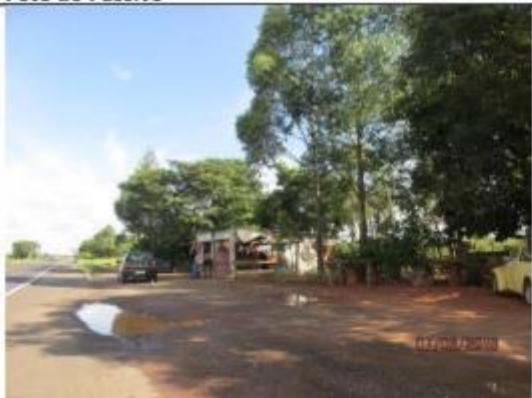
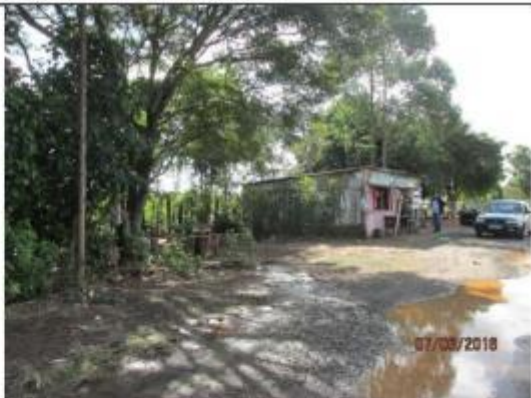
• Alto	• Alto	• Alto
• Médio	• Médio	• Médio
• Baixo	• Baixo	• Baixo
CULTIVO CICLO ANUAL	BARRACA(S) NA PISTA	OUTROS:
CULTIVO CICLO PERENE	RESIDÊNCIA ABAIXO PADRÃO MÍNIMO	
Usos Lindeiros Afetados Fora da Faixa de Domínio		Fluxo de Transversal Inadequado
RUÍDO	OUTROS:	Veículos

• Receptores críticos		Pedestres
• Residências		
Quantificação Aproximada		
E = m	H = m	L = m
Área = 20 m²	Nº = 1 un	Total Pav. = un
Outras Observações Relevantes:		
Diretrizes Técnicas para Recuperação/ Remediação		
Remanejamento/Desocupação da FD	X	Reabilitação Física/Soluções de Engenharia
		Monitoramento
Registro Fotográfico		
Foto do Passivo

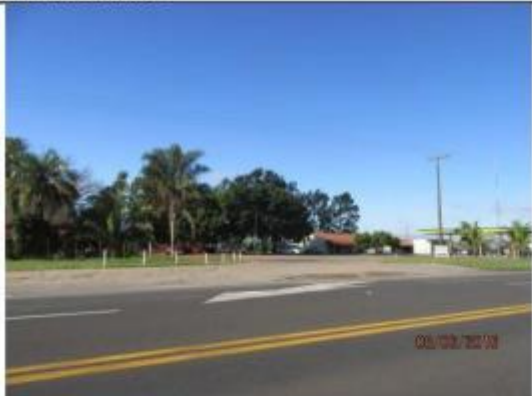
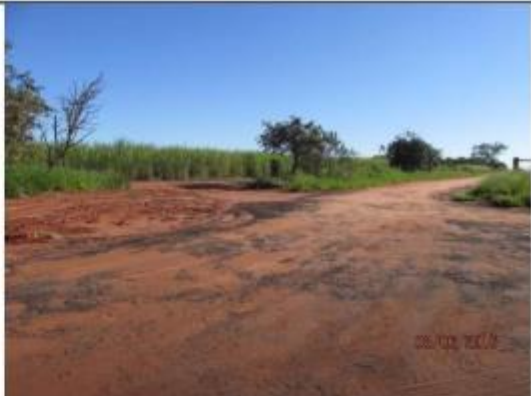
<input type="checkbox"/> Receptores críticos				Pedestres	
<input type="checkbox"/> Residências					
Quantificação Aproximada					
E = m	H = m	L = m			
Área = m²	Nº = un	Total Pav. = un			
Outras Observações Relevantes:					
Diretrizes Técnicas para Recuperação/ Remediação					
Remanejamento/Desocupação da FD		Reabilitação Física/Soluções de Engenharia	X	Monitoramento	
Registro Fotográfico					
Foto do Passivo

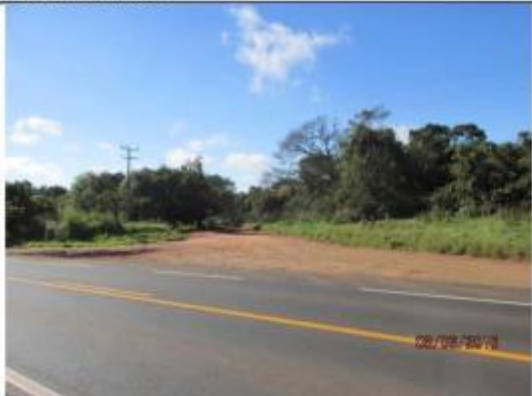
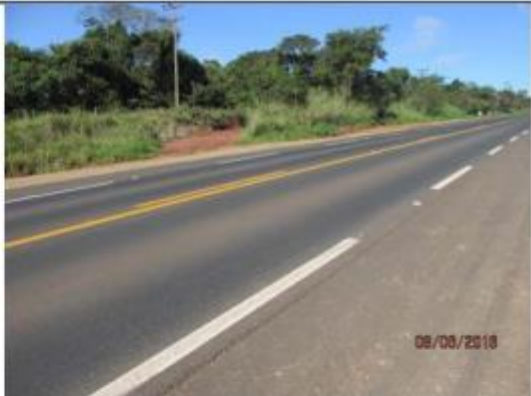
• Alto		• Alto	
• Médio		• Médio	
• Baixo		• Baixo	
COMÉRCIO NA RESIDÊNCIA			
• Alto			
• Médio			
• Baixo			
CULTIVO CICLO ANUAL		BARRACA(S) NA PISTA	
CULTIVO CICLO PERENE		RESIDÊNCIA ABAIXO PADRÃO MÍNIMO	
OUTROS:			
Usos Lindeiros Afetados Fora da Faixa de Domínio		Fluxo de Transversal Inadequado	
Ruído		OUTROS:

• Receptores críticos		Veículos	X
• Residências		Pedestres	
Quantificação Aproximada			
E = m	H = m	L = m	
Área = m²	Nº = un	Total Pav. = un	
Outras Observações Relevantes:			
Diretrizes Técnicas para Recuperação/ Remediação			
Remanejamento/Desocupação da FD	Reabilitação Física/Soluções de Engenharia	X	Monitoramento
Registro Fotográfico			
Foto do Passivo

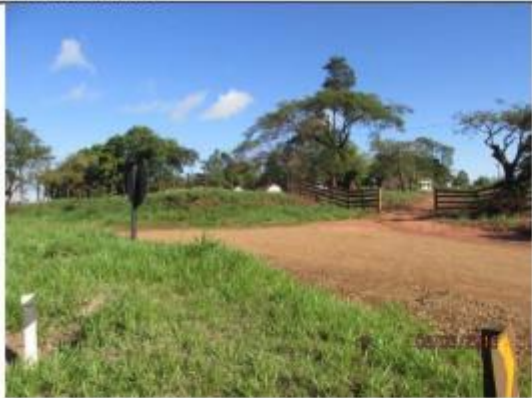
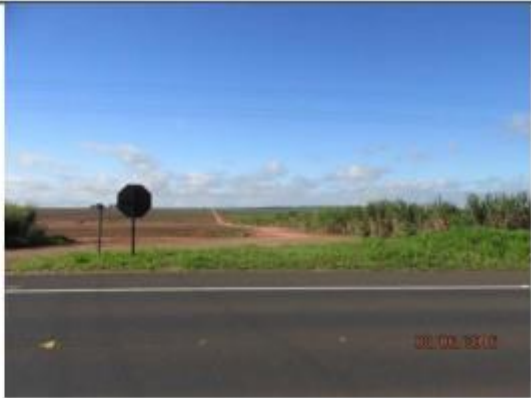
<input type="checkbox"/> Receptores críticos				Pedestres	
<input type="checkbox"/> Residências					
Quantificação Aproximada					
E = m	H = m	L = m			
Área = m²	Nº = un	Total Pav. = un			
Outras Observações Relevantes:					
Diretrizes Técnicas para Recuperação/ Remediação					
Remanejamento/Desocupação da FD		Reabilitação Física/Soluções de Engenharia	X	Monitoramento	
Registro Fotográfico					
Foto do Passivo

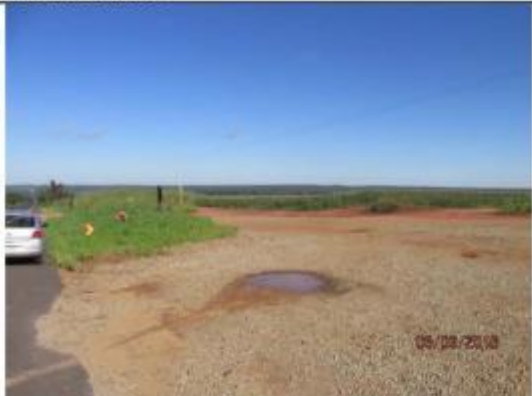
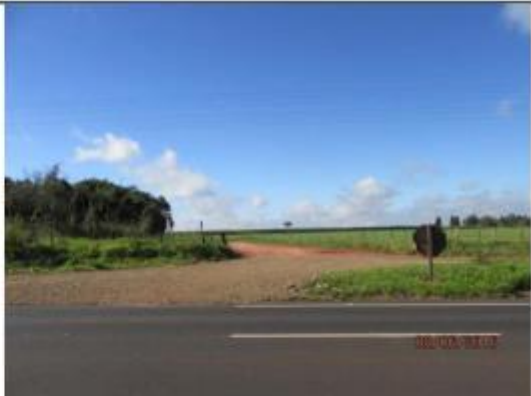
• Alto		• Alto		• Alto	
• Médio		• Médio		• Médio	
• Baixo		• Baixo		• Baixo	
CULTIVO CICLO ANUAL		BARRACA(S) NA PISTA		OUTROS:	
CULTIVO CICLO PERENE		RESIDÊNCIA ABAIXO PADRÃO MÍNIMO			
Usos Lindeiros Afetados Fora da Faixa de Domínio				Fluxo de Transversal Inadequado	
RÚDO		OUTROS:		Veículos

• Receptores críticos				Pedestres	
• Residências					
Quantificação Aproximada					
E = m		H = m		L = m	
Área = m²		Nº = un		Total Pav. = un	
Outras Observações Relevantes:					
Diretrizes Técnicas para Recuperação/ Remediação					
Remanejamento/Desocupação da FD		Reabilitação Física/Soluções de Engenharia		X Monitoramento	
Registro Fotográfico					
Foto do Passivo

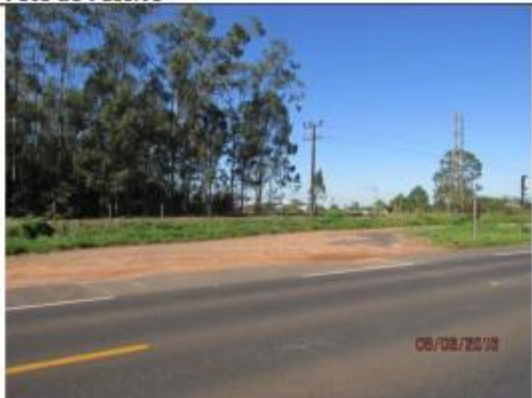
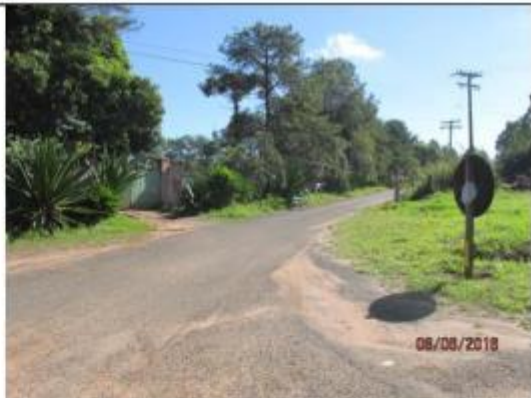
• Alto		• Alto	
• Médio		• Médio	
• Baixo		• Baixo	
CULTIVO CICLO ANUAL		BARRACA(S) NA PISTA	
CULTIVO CICLO PERENE		RESIDÊNCIA ABAIXO PADRÃO MÍNIMO	
		OUTROS:	
Usos Lindeiros Afetados Fora da Faixa de Domínio		Fluxo de Transversal Inadequado	
RÚDO		OUTROS:

• Receptores críticos		Veículos	
• Residências		Pedestres	
Quantificação Aproximada			
E = m	H = m	L = m	
Área = m²	Nº = un	Total Pav. = un	
Outras Observações Relevantes:			
Diretrizes Técnicas para Recuperação/ Remediação			
Remanejamento/Desocupação da FD	Reabilitação Física/Soluções de Engenharia	X	Monitoramento
Registro Fotográfico			
Foto do Passivo

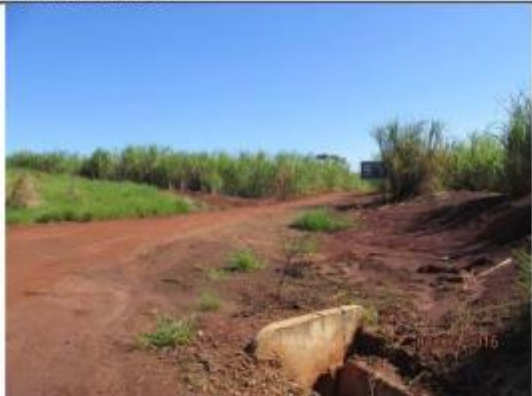
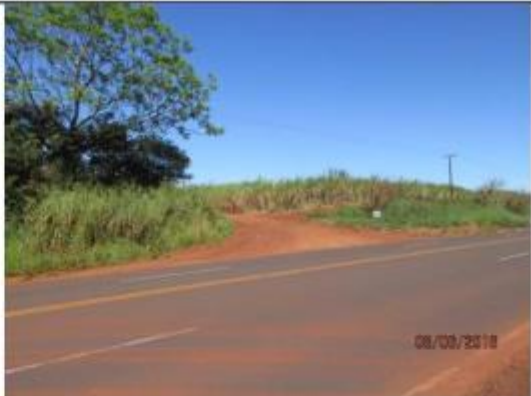
Caracterização do Passivo Social		SP 333	
Código do Passivo Social: 333-FT-18			
Localização do Passivo Social			
Km: 432+000	Pista: Leste/Oeste	Município: Tarumã	Data: 08/06/2016
Coordenada inicial: 536075,8278 E / 7478985,1638 S – F: 22			
Coordenada final: E / S – F: 22			Datum:
Ocupação / Uso Irregular da Faixa de Domínio			
RESIDÊNCIA PADRÃO ALVENARIA		COMÉRCIO NA FD	
<ul style="list-style-type: none"> Alto Médio Baixo 		<ul style="list-style-type: none"> Alto Médio Baixo 	
COMÉRCIO NA RESIDÊNCIA			
<ul style="list-style-type: none"> Alto Médio Baixo 			
CULTIVO CICLO ANUAL		BARRACA(S) NA PISTA	
CULTIVO CICLO PERENE		RESIDÊNCIA ABAIXO PADRÃO MÍNIMO	
OUTROS:			
Usos Lindeiros Afetados Fora da Faixa de Domínio		Fluxo de Transversal Inadequado	
Ruído		OUTROS:	
<ul style="list-style-type: none"> Receptores críticos Residências 		<ul style="list-style-type: none"> Veículos Pedestres 	
X		X	
Quantificação Aproximada

E = m	H = m	L = m	
Área = m²	Nº = un	Total Pav. = un	
Outras Observações Relevantes:			
Diretrizes Técnicas para Recuperação/ Remediação			
Remanejamento/Desocupação da FD		Reabilitação Física/Soluções de Engenharia	X
		Monitoramento	
Registro Fotográfico			
Foto do Passivo

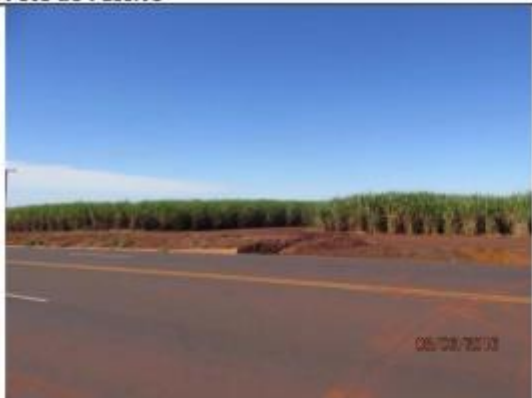
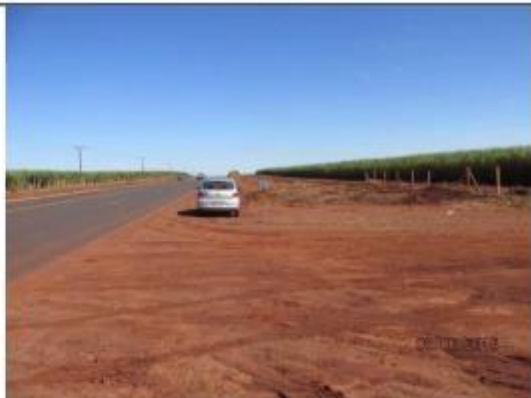
Caracterização do Passivo Social		SP 333	
Código do Passivo Social: 333-FT-19			
Localização do Passivo Social			
Km: 434+000	Pista: Leste/Oeste	Município: Tarumã	Data: 08/06/2016
Coordenada inicial: 534678,89445 E / 7477885,3056 S – F: 22			
Coordenada final: E / S – F: 22			Datum:
Ocupação / Uso Irregular da Faixa de Domínio			
RESIDÊNCIA PADRÃO ALVENARIA		COMÉRCIO NA FD	COMÉRCIO NA RESIDÊNCIA

• Alto		• Alto	• Alto
• Médio		• Médio	• Médio
• Baixo		• Baixo	• Baixo
CULTIVO CICLO ANUAL		BARRACA(S) NA PISTA	OUTROS:
CULTIVO CICLO PERENE		RESIDÊNCIA ABAIXO PADRÃO MÍNIMO	
Usos Lindeiros Afetados Fora da Faixa de Domínio		Fluxo de Transversal Inadequado	
RÚDO		OUTROS:

• Receptores críticos			Veículos X
• Residências			Pedestres
Quantificação Aproximada			
E = m	H = m	L = m	
Área = m²	Nº = un	Total Pav. = un	
Outras Observações Relevantes:			
Diretrizes Técnicas para Recuperação/ Remediação			
Remanejamento/Desocupação da FD	Reabilitação Física/Soluções de Engenharia	X	Monitoramento
Registro Fotográfico			
Foto do Passivo

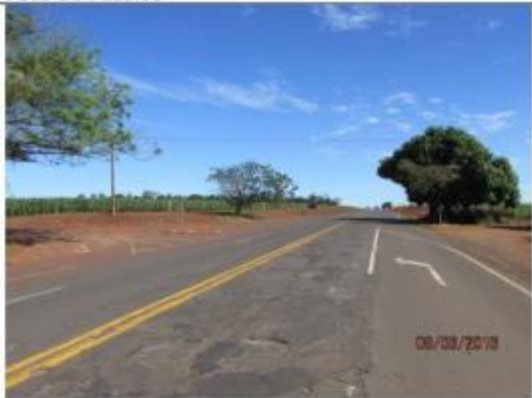
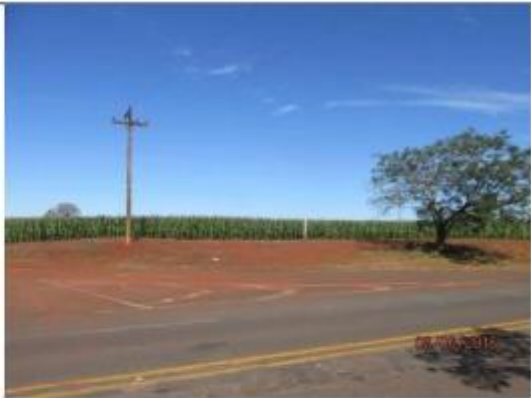
Caracterização do Passivo Social			SP 333	
Código do Passivo Social: 333-FT-20				
Localização do Passivo Social				
Km: 449+000	Pista: Leste/Oeste	Município: Florínea	Data: 08/06/2016	
Coordenada inicial: 523263,60415 E / 7467714,3184 S – F: 22				
Coordenada final: E / S – F: 22			Datum:	
Ocupação / Uso Irregular da Faixa de Domínio				
RESIDÊNCIA PADRÃO ALVENARIA		COMÉRCIO NA FD		COMÉRCIO NA RESIDÊNCIA
<ul style="list-style-type: none"> Alto Médio Baixo 		<ul style="list-style-type: none"> Alto Médio Baixo 		<ul style="list-style-type: none"> Alto Médio Baixo
CULTIVO CICLO ANUAL		BARRACA(S) NA PISTA		OUTROS:
CULTIVO CICLO PERENE		RESIDÊNCIA ABAIXO PADRÃO MÍNIMO		
Usos Lindeiros Afetados Fora da Faixa de Domínio			Fluxo de Transversal Inadequado	
RUIDO		OUTROS:		
<ul style="list-style-type: none"> Receptores críticos Residências 				Veículos X Pedestres
Quantificação Aproximada				
E = m	H = m	L = m

Área = m²	Nº = un	Total Pav. = un		
Outras Observações Relevantes:				
Diretrizes Técnicas para Recuperação/ Remediação				
Remanejamento/Desocupação da FD		Reabilitação Física/Soluções de Engenharia	X	Monitoramento
Registro Fotográfico				
Foto do Passivo

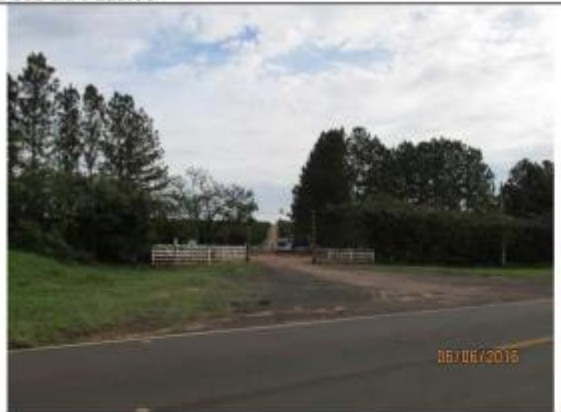
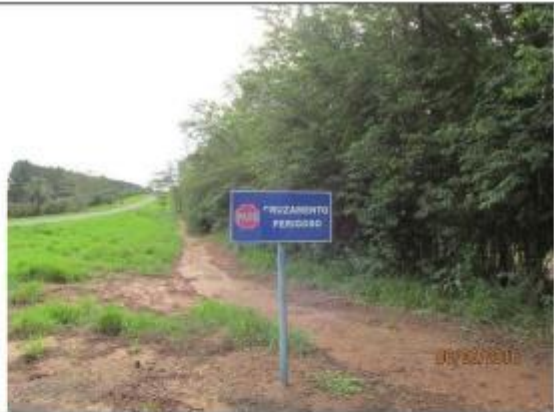
Caracterização do Passivo Social			SP 245	
Código do Passivo Social: 245-FT-01				
Localização do Passivo Social				
Km: 10+000	Pista: Norte/Sul	Município: Uru	Data: 06/06/2016	
Coordenada inicial: 675215,0938 E / 7591945,1178 S – F: 22				
Coordenada final: E / S – F: 22			Datum:	
Ocupação / Uso Irregular da Faixa de Domínio				
RESIDÊNCIA PADRÃO ALVENARIA		COMÉRCIO NA FD		COMÉRCIO NA RESIDÊNCIA

• Alto		• Alto		• Alto
• Médio		• Médio		• Médio
• Baixo		• Baixo		• Baixo
CULTIVO CICLO ANUAL		BARRACA(S) NA PISTA		OUTROS:
CULTIVO CICLO PERENE		RESIDÊNCIA ABAIXO PADRÃO MÍNIMO		
Usos Lindeiros Afetados Fora da Faixa de Domínio			Fluxo de Transversal Inadequado	
RUIDO		OUTROS:		Veículos

• Receptores críticos				Pedestres
• Residências				
Quantificação Aproximada				
E = m	H = m	L = m		
Área = m²	Nº = un	Total Pav. = un		
Outras Observações Relevantes:				
Diretrizes Técnicas para Recuperação/ Remediação				
Remanejamento/Desocupação da FD		Reabilitação Física/Soluções de Engenharia	X	Monitoramento
Registro Fotográfico				
Foto do Passivo

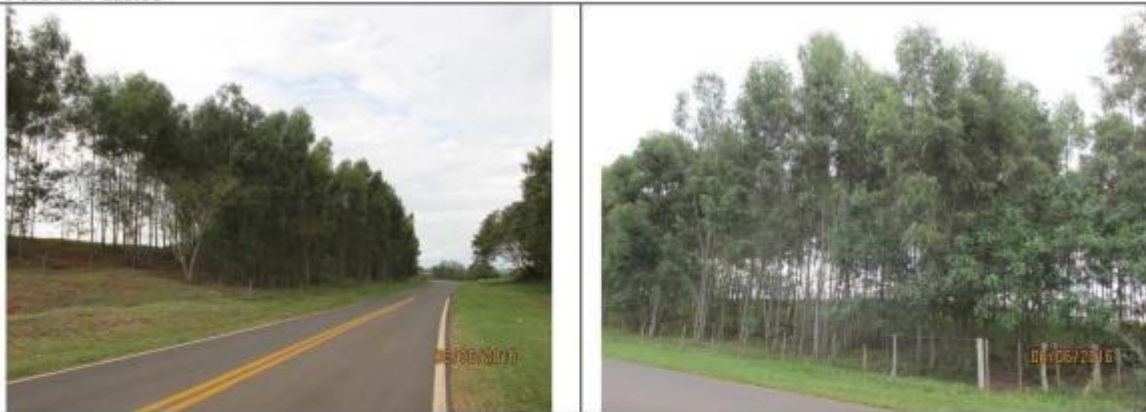
Caracterização do Passivo Social				SP 245
Código do Passivo Social: 245-FD-02				
Localização do Passivo Social				
Km: 13+000	Pista: Norte	Município: Uru	Data: 06/06/2016	
Coordenada inicial: 677266,90675 E / 7589429,4365 S – F: 22				
Coordenada final: E / S – F: 22			Datum:	
Ocupação / Uso Irregular da Faixa de Domínio				
RESIDÊNCIA PADRÃO ALVENARIA		COMÉRCIO NA FD		COMÉRCIO NA RESIDÊNCIA
<ul style="list-style-type: none"> Alto Médio Baixo 		<ul style="list-style-type: none"> Alto Médio Baixo 		<ul style="list-style-type: none"> Alto Médio Baixo
CULTIVO CICLO ANUAL		BARRACA(S) NA PISTA		OUTROS:
CULTIVO CICLO PERENE		X	RESIDÊNCIA ABAIXO PADRÃO MÍNIMO	
Usos Lindeiros Afetados Fora da Faixa de Domínio				Fluxo de Transversal Inadequado
RUIDO		OUTROS:		Veículos
<ul style="list-style-type: none"> Receptores críticos Residências 				Pedestres
Quantificação Aproximada				
E = m		H = m		L = m
Área = 250 m²		N° = un		Total Pav. = un

Outras Observações Relevantes: Eucalipto.				
Diretrizes Técnicas para Recuperação/ Remediação				
Remanejamento/Desocupação da FD	X	Reabilitação Física/Soluções de Engenharia	Monitoramento	
Registro Fotográfico				
Foto do Passivo

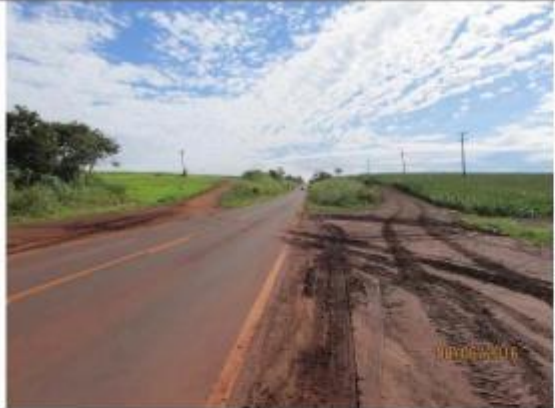
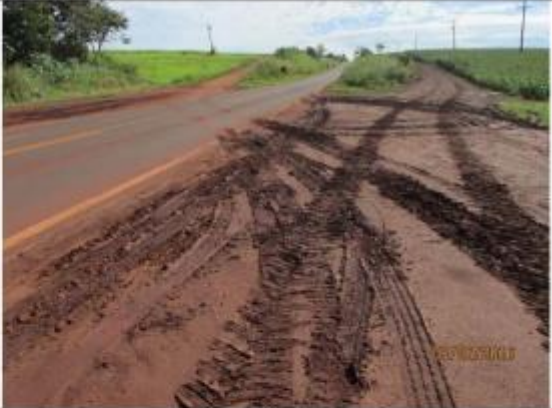
Caracterização do Passivo Social				SP 266	
Código do Passivo Social: 266-FT-01					
Localização do Passivo Social					
Km: 495+300	Pista: Leste/Oeste	Município: Pedrinha Paulista	Data: 08/06/2016		
Coordenada inicial: 528492,74957 E / 7474228,5292 S – F: 22					
Coordenada final: E / S – F: 22			Datum:		
Ocupação / Uso Irregular da Faixa de Domínio					
RESIDÊNCIA PADRÃO ALVENARIA		COMÉRCIO NA FD		COMÉRCIO NA RESIDÊNCIA

• Alto		• Alto		• Alto	
• Médio		• Médio		• Médio	
• Baixo		• Baixo		• Baixo	
CULTIVO CICLO ANUAL		BARRACA(S) NA PISTA		OUTROS:	
CULTIVO CICLO PERENE		RESIDÊNCIA ABAIXO PADRÃO MÍNIMO			
Usos Lindeiros Afetados Fora da Faixa de Domínio				Fluxo de Transversal Inadequado	
RUIDO		OUTROS:		Veículos	X

• Receptores críticos				Pedestres	
• Residências					
Quantificação Aproximada					
E = m		H = m		L = m	
Área = m²		Nº = un		Total Pav. = un	
Outras Observações Relevantes:					
Diretrizes Técnicas para Recuperação/ Remediação					
Remanejamento/Desocupação da FD		Reabilitação Física/Soluções de Engenharia		X	Monitoramento
Registro Fotográfico					
Foto do Passivo

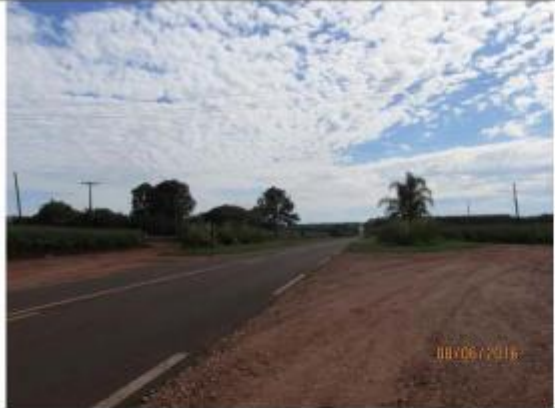
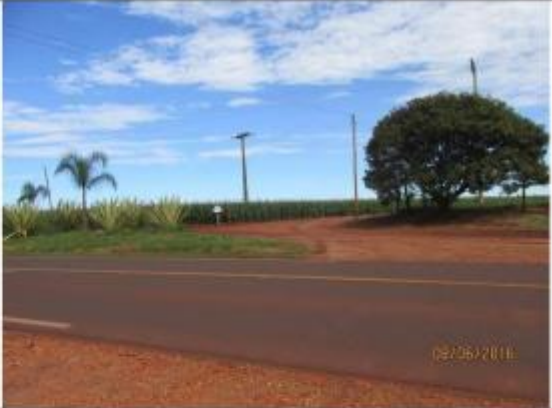
Caracterização do Passivo Social				SP 266	
Código do Passivo Social: 266-FT-02					
Localização do Passivo Social					
Km: 499+300	Pista: Leste/Oeste	Município: Pedrinha Paulista	Data: 08/06/2016		
Coordenada inicial: 524873,25812 E / 7476133,0506 S – F: 22					
Coordenada final: E / S – F: 22			Datum:		
Ocupação / Uso Irregular da Faixa de Domínio					
RESIDÊNCIA PADRÃO ALVENARIA		COMÉRCIO NA FD		COMÉRCIO NA RESIDÊNCIA

• Alto		• Alto		• Alto	
• Médio		• Médio		• Médio	
• Baixo		• Baixo		• Baixo	
CULTIVO CICLO ANUAL		BARRACA(S) NA PISTA		OUTROS:	
CULTIVO CICLO PERENE		RESIDÊNCIA ABAIXO PADRÃO MÍNIMO			
Usos Lindeiros Afetados Fora da Faixa de Domínio				Fluxo de Transversal Inadequado	
RUIDO		OUTROS:		Veículos

• Receptores críticos				Pedestres	
• Residências					
Quantificação Aproximada					
E = m		H = m		L = m	
Área = m²		Nº = un		Total Pav. = un	
Outras Observações Relevantes:					
Diretrizes Técnicas para Recuperação/ Remediação					
Remanejamento/Desocupação da FD		Reabilitação Física/Soluções de Engenharia		X	Monitoramento
Registro Fotográfico					
Foto do Passivo

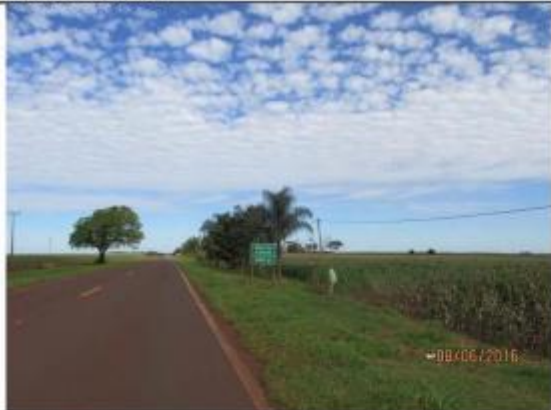
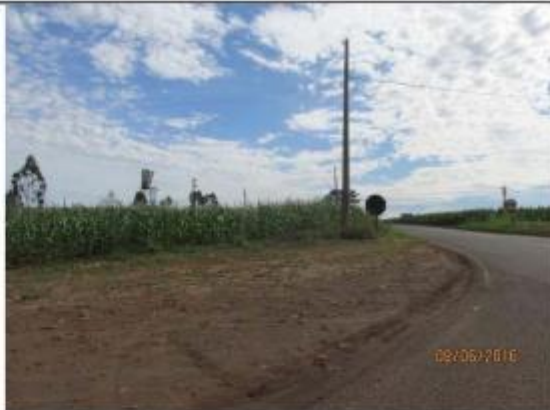
Caracterização do Passivo Social		SP 266	
Código do Passivo Social: 266-FT-03			
Localização do Passivo Social			
Km: 506+000	Pista: Leste/Oeste	Município: Cruzália	Data: 08/06/2016
Coordenada inicial: 522363,94844 E / 7481468,4942 S – F: 22			
Coordenada final: E / S – F: 22			Datum:
Ocupação / Uso Irregular da Faixa de Domínio			
RESIDÊNCIA PADRÃO ALVENARIA		COMÉRCIO NA FD

• Alto		• Alto	
• Médio		• Médio	
• Baixo		• Baixo	
COMÉRCIO NA RESIDÊNCIA			
• Alto			
• Médio			
• Baixo			
CULTIVO CICLO ANUAL		BARRACA(S) NA PISTA	
CULTIVO CICLO PERENE		RESIDÊNCIA ABAIXO PADRÃO MÍNIMO	
OUTROS:			
Usos Lindeiros Afetados Fora da Faixa de Domínio		Fluxo de Transversal Inadequado	
RÚIDO		OUTROS:

• Receptores críticos		Veículos	X
• Residências		Pedestres	
Quantificação Aproximada			
E = m	H = m	L = m	
Área = m²	Nº = un	Total Pav. = un	
Outras Observações Relevantes:			
Diretrizes Técnicas para Recuperação/ Remediação			
Remanejamento/Desocupação da FD	Reabilitação Física/Soluções de Engenharia	X	Monitoramento
Registro Fotográfico			
Foto do Passivo
