ANEXO 02
SISTEMA RODOVIÁRIO

CONCORRÊNCIA INTERNACIONAL nº 03/2016

CONCESSÃO PARA A PRESTAÇÃO DOS SERVIÇOS PÚBLICOS DE OPERAÇÃO, MANUTENÇÃO E REALIZAÇÃO DOS INVESTIMENTOS NECESSÁRIOS PARA A EXPLORAÇÃO DO SISTEMA RODOVIÁRIO DO LOTE DENOMINADO CENTRO-OESTE PAULISTA, CONFORME ESPECIFICADO NO EDITAL

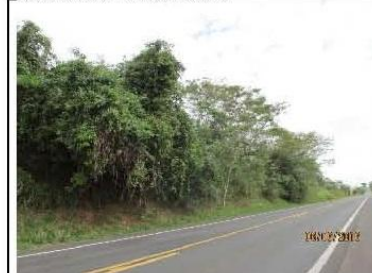
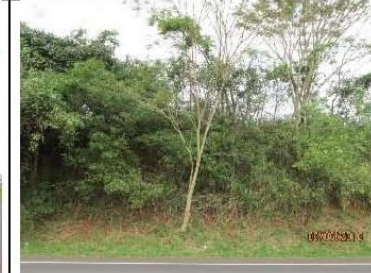
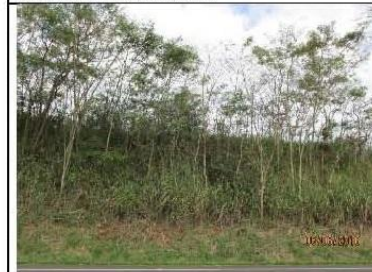
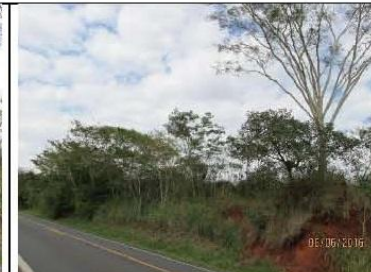
• Inclinação Acentuada		<input checked="" type="checkbox"/>		• Saturação	
• Compactação Inadequada				• Evolução da Erosão	
• Drenagem Superficial				• Cobertura Vegetal	
o Insuficiente				o Deficiente	
o Inexistente				o Ausente	
Impacto Decorrente					
Interferência em Áreas De Preservação Permanente				Assoreamento de Curso d' água	
Degradação da Faixa de Domínio				Prejuízos aos Lindeiros	
Degrau entre o Pavimento e OEA				Outros: Risco de contaminação de água e solo	
Gravidade da Situação					
Nível	Em Relação à Rodovia		Em Relação ao Meio Ambiente		
00	• Não Oferece Perigo		• Sem Risco Aparente		
01	• Evolução Pode Oferecer Perigo		<input checked="" type="checkbox"/>		• Não Emergencial
02	• Oferece Perigo				• Emergencial
Dimensões da Ocorrência					
Comprimento: 450 m		Largura: 04 m		Profundidade/Altura: m	
Outras Observações Relevantes: Talude com diversos exemplares arbóreos com risco de queda na pista.

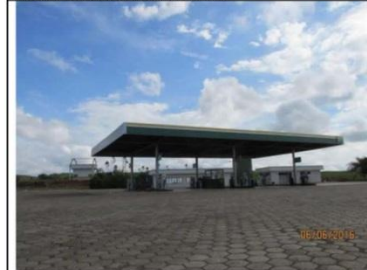
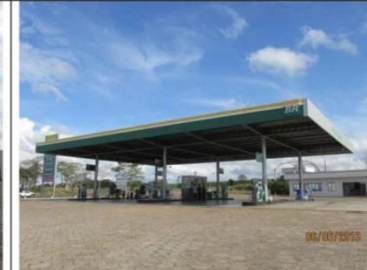
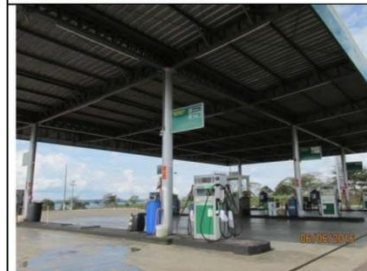
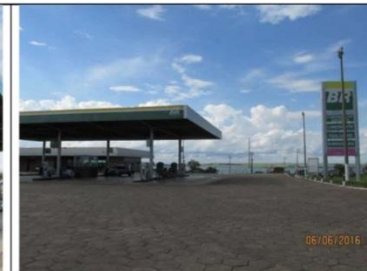
Caracterização do Passivo Ambiental				FAIXA DE DOMÍNIO
Rod. D. Leonor Mendes de Barros		Trecho:		SP-333
Código do Passivo Ambiental:		333-AC-02		
Localização do Passivo Ambiental				
Km: 233+000	Pista: Oeste	Município: Pongal	Data: 06/06/2016	
Coordenada inicial: 676594 E / 7604196 S – F: 22			Total de Eventos: 1	
Coordenada final: E / S – F:			Datum: WGS-84	
Posição em relação ao eixo		Local do Passivo Ambiental		
Paralela	X	Diagonal		Faixa de Domínio X Talude de Corte
Perpendicular				Faixa de Domínio X Talude de Aterro
Causa Geradora				
Rodovia		Terceiros	X	Eventos Naturais
Passivo Ambiental				
DEPÓSITO DE RESÍDUO/ENTULHO (RE)	PROCESSO EROSIVO (ER)			
SUBSIDÊNCIA/COLAPSO (SC)	<ul style="list-style-type: none"> Erosão Pluvial Movimentos de Massa 			
APP SUPRIMIDA (VS)	<ul style="list-style-type: none"> Erosão Linear Corridas 			
VEG. OFERECENDO RISCO (VG)	<ul style="list-style-type: none"> Sulco Mov. Blocos Rochosos

REPRESAMENTO DREN. NAT.	<ul style="list-style-type: none"> Ravina Escorregamento 			
ÁREA DE APOIO NÃO RECUP. (AP)	<ul style="list-style-type: none"> Voçoroca/ Piping Rastejo 			
POT. DE CONTAMINAÇÃO (AC)	X	Erosão Laminar		Assoreamento de curso d' água
OUTROS:		Erosão Fluvial		
Causas Associadas				
<ul style="list-style-type: none"> Inclinação Acentuada Compactação Inadequada Drenagem Superficial Insuficiente Inexistente 	<ul style="list-style-type: none"> Saturação Evolução da Erosão Cobertura Vegetal Deficiente Ausente 	<ul style="list-style-type: none"> Alte. Estado de Tensões Estrutura do Material Outras: 	X	
Impacto Decorrente				
Interferência Em Áreas De Preservação Permanente		Assoreamento de Curso d' água		
Degradação da Faixa de Domínio		Prejuízos aos Lindeiros		
Degradação entre o Pavimento e OEA		Outros: Risco de contaminação de água e solo		
X				
Gravidade da Situação				
Nível	Em Relação à Rodovia		Em Relação ao Meio Ambiente

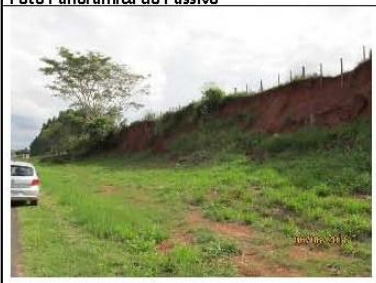
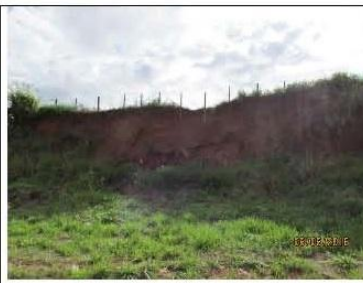
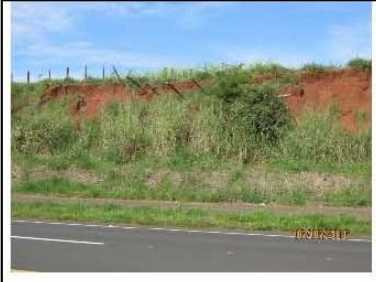
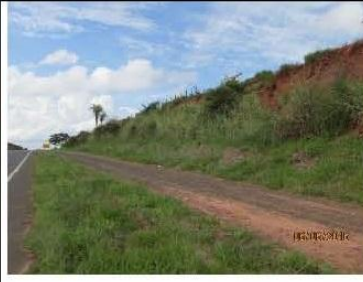
Caracterização do Passivo Ambiental				CORTE	
Rod. D. Leonor Mendes de Barros			Trecho:		SP-333
Código do Passivo Ambiental:			333-ER-03		
Localização do Passivo Ambiental					
Km: 236+800		Pista: L/D	Município: Pongai		Data: 06/06/2016
Coordenada inicial: 673243 E / 7602574 S – F: 22				Total de Eventos: 2	
Coordenada final: E / S – F:				Datum: WGS-84	
Posição em relação ao eixo			Local do Passivo Ambiental		
Paralela	<input checked="" type="checkbox"/>	Diagonal		Faixa de Domínio	Talude de Corte
Perpendicular				Fora da FD	Talude de Aterro
Causa Geradora					
Rodovia	<input checked="" type="checkbox"/>	Terceiros		Eventos Naturais	
Passivo Ambiental					
DEPÓSITO DE RESÍDUO/ENTULHO (RE)		PROCESSO EROSIVO (ER)			
SUBSIDÊNCIA/COLAPSO (SC)		<input checked="" type="checkbox"/> Erosão Pluvial <input type="checkbox"/> Movimentos de Massa			
APP SUPRIMIDA (VS)		<input type="checkbox"/> Erosão Linear <input type="checkbox"/> Corridas

VEG. OFERECENDO RISCO (VG)		<input type="checkbox"/> Sulco <input type="checkbox"/> Mov. Blocos Rochosos			
REPRESAMENTO DREN. NAT.		<input type="checkbox"/> Ravina <input type="checkbox"/> Escorregamento			
ÁREA DE APOIO NÃO RECUP. (AP)		<input type="checkbox"/> Voo/roca/Piping <input type="checkbox"/> Rastejo			
POT. DE CONTAMINAÇÃO (AC)		<input type="checkbox"/> Erosão Laminar <input type="checkbox"/> Assoreamento de curso d'água			
OUTROS:		<input type="checkbox"/> Erosão Fluvial			
Causas Associadas					
<input checked="" type="checkbox"/> Inclinação Acentuada		<input type="checkbox"/> Saturação		<input type="checkbox"/> Alte. Estado de Tensões	
<input type="checkbox"/> Compactação Inadequada		<input type="checkbox"/> Evolução da Erosão		<input checked="" type="checkbox"/> Estrutura do Material	
<input checked="" type="checkbox"/> Drenagem Superficial		<input type="checkbox"/> Cobertura Vegetal		<input type="checkbox"/> Outras

<input type="checkbox"/> Insuficiente		<input type="checkbox"/> Deficiente		<input checked="" type="checkbox"/> Ausente	
<input checked="" type="checkbox"/> Inexistente		<input type="checkbox"/> Ausente		<input type="checkbox"/> Ausente	
Impacto Decorrente					
Interferência em Áreas de Preservação Permanente		Assoreamento de Curso d'água			
Degradação da Faixa de Domínio		Prejuízos aos Lindouros			
Degradação do Pavimento e OEA		Outros: Risco de contaminação de água e solo			
Gravidade da Situação					
Nível	Em Relação à Rodovia		Em Relação ao Meio Ambiente		
00	<input checked="" type="checkbox"/> Não Oferece Perigo		<input type="checkbox"/> Sem Risco aparente		
01	<input type="checkbox"/> Evolução Pode Oferecer Perigo		<input type="checkbox"/> Não Emergencial		
02	<input type="checkbox"/> Oferece Perigo		<input type="checkbox"/> Emergencial		
Dimensões da Ocorrência					
Comprimento: 50 m		Largura: 1 m		Profundidade/Altura: 5 m

Outras Observações Relevantes:					
Dinâmica Atual					
Estável		Estável/Sujeito a Recorrência		Ativo/Baixa Intensidade	
Ativo/Intenso		Não Aplicável			
Diretrizes Técnicas para Recuperação/Remediação					
Monitoramento		Manutenção e Conserva		Estabilização / Estab. Preventiva	
Recomposição		Remanejo / Desocupação da FD		Outros	
Projeto(s) Tipo		1/2 /6		Necessidade de Intervenção além da Faixa de Domínio	
				Não

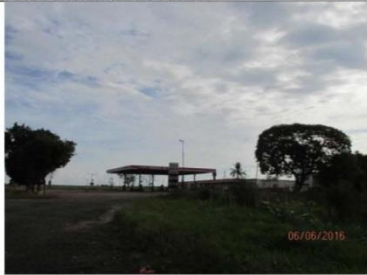
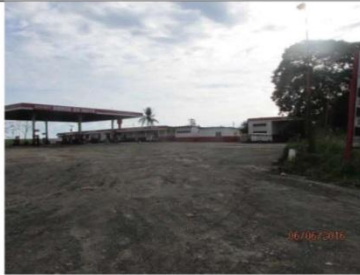
ÁREA DE APOIO NÃO RECUP. (AP)		<ul style="list-style-type: none"> Voçoroca/ Piping Rastejo 			
POT. DE CONTAMINAÇÃO (AC)		X	Erosão Laminar	Assoreamento de curso d' água	
OUTROS:			Erosão Fluvial		
Causas Associadas					
<ul style="list-style-type: none"> Inclinação Acentuada Compactação Inadequada Drenagem Superficial Insuficiente Inexistente 		<ul style="list-style-type: none"> Saturação Evolução da Erosão Cobertura Vegetal Deficiente Ausente 		<ul style="list-style-type: none"> Alte. Estado de Tensões Estrutura do Material Outras: 	
				X	
Impacto Decorrente					
Interferência Em Áreas De Preservação Permanente		Assoreamento de Curso d' água			
Degradação da Faixa de Domínio		Prejuízos aos Lindeiros			
Degrau entre o Pavimento e OEA		Outros: Risco de contaminação de água e solo			
		X			
Gravidade da Situação					
Nível	Em Relação à Rodovia		Em Relação ao Meio Ambiente		
00	<ul style="list-style-type: none"> Não Oferece Perigo 		X	<ul style="list-style-type: none"> Sem Risco Aparente

01	<ul style="list-style-type: none"> Evolução Pode Oferecer Perigo 			<ul style="list-style-type: none"> Não Emergencial 	
02	<ul style="list-style-type: none"> Oferece Perigo 			<ul style="list-style-type: none"> Emergencial 	
Dimensões da Ocorrência					
Comprimento: 150 m		Largura: m		Profundidade/Altura: m	
Outras Observações Relevantes: Posto de combustível.					
Dinâmica Atual					
Estável		Estável/Sujeito a Recorrência		Ativo/Baixa Intensidade	
Ativo/Intenso		Não Aplicável		X	
Diretrizes Técnicas para Recuperação/ Remediação					
Monitoramento	X	Manutenção e Conserva		Estabilização / Estab. Preventiva	
Recomposição		Remaneja. / Desocupação da FD		Outros	
Projeto(s) Tipo	12	Necessidade de Intervenção além da Faixa de Domínio			
		Não

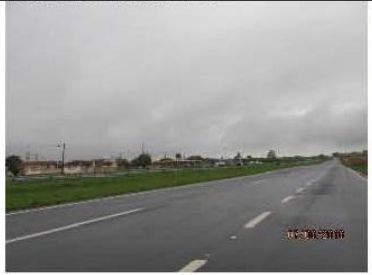
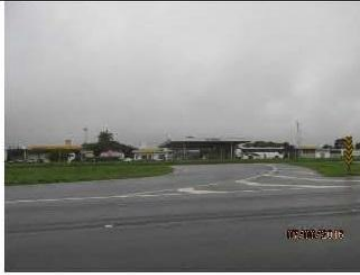
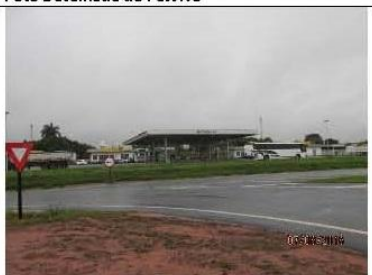
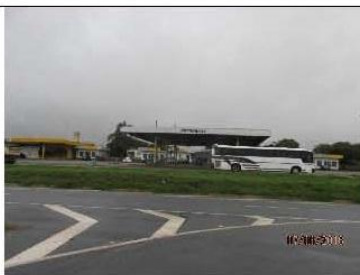
Caracterização do Passivo Ambiental				FORA DA FD	
Rod. Pref. Américo Augusto Pereira		Trecho:		SP-333	
Código do Passivo Ambiental:				333-AC-06	
Localização do Passivo Ambiental					
Km: 273+000		Pista: Leste		Município: Guarantã	
Coordenada inicial: 646005 E / 7579128 S – F: 22				Data: 06/06/2016	
Coordenada final: E / S – F:				Total de Eventos: 1	
				Datum: WGS-84	
Posição em relação ao eixo			Local do Passivo Ambiental		
Paralela	X	Diagonal		Faixa de Domínio	Talude de Corte
Perpendicular				Fora da FD	X Talude de Aterro
Causa Geradora					
Rodovia		Terceiros	X	Eventos Naturais	
Passivo Ambiental					
DEPO. DE RESÍDUO/ENTULHO (RE)		PROCESSO EROSIVO (ER)			
SUBSIDÊNCIA/COLAPSO (SC)		<ul style="list-style-type: none"> Erosão Pluvial Movimentos de Massa 			
APP SUPRIMIDA (VS)		<ul style="list-style-type: none"> Erosão Linear Corridos 			
VEG. OFERECENDO RISCO (VG)		<ul style="list-style-type: none"> Sulco Mov. Blocos Rochosos

REPRESAMENTO DREN. NAT.		<ul style="list-style-type: none"> Ravina Escorregamento 			
ÁREA DE APOIO NÃO RECUP. (AP)		<ul style="list-style-type: none"> Voçoroca/ Piping Rastejo 			
POT. DE CONTAMINAÇÃO (AC)		<ul style="list-style-type: none"> Erosão Laminar Assoreia. de curso d' água 			
OUTROS:		<ul style="list-style-type: none"> Erosão Pluvial 			
Causas Associadas					
<ul style="list-style-type: none"> Inclinação Acentuada Compactação Inadequada Drenagem Superficial o Insuficiente o Inexistente 		<ul style="list-style-type: none"> Saturação Evolução da Erosão Cobertura Vegetal o Deficiente o Ausente 		<ul style="list-style-type: none"> Alte. Estado de Tensões Estrutura do Material Outras 	
Impacto Recorrente					
Interferência Em Áreas De Preservação Permanente		Assoreamento de Curso d' água			
Degradação da Faixa de Domínio		Prejuízos aos Lindeiros			
Degradação entre o Pavimento e DEA		Outros: Risco de contaminação de água e solo

Gravidade da Situação					
Nível	Em Relação à Rodovia		Em Relação ao Meio Ambiente		
00	<ul style="list-style-type: none"> Não Oferece Perigo 		X	<ul style="list-style-type: none"> Sem Risco Aparente 	
01	<ul style="list-style-type: none"> Evolução Pode Oferecer Perigo 			<ul style="list-style-type: none"> Não Emergencial 	
02	<ul style="list-style-type: none"> Oferece Perigo 			<ul style="list-style-type: none"> Emergencial 	
Dimensões da Ocorrência					
Comprimento: 290 m		Largura: m		Profundidade/Altura: m	
Outras Observações Relevantes: Posto de combustível.					
Dinâmica Atual					
Estável		Estável/Sujeito a Recorrência		Ativo/Baixa Intensidade	
Ativo/Intenso		Não Aplicável		X	
Diretrizes Técnicas para Recuperação/ Remediação					
Monitoramento		X Manutenção e Conserva		Estabilização / Estab. Preventiva	
Recomposição		Remaneja / Desocupação da FD		Outros	
Projeto(s) Tipo		12 Necessidade de intervenção além da Faixa de Domínio		Não

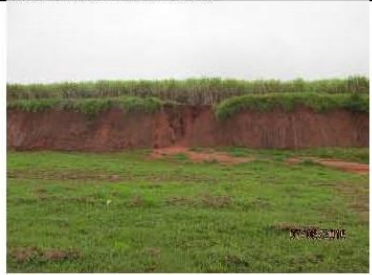
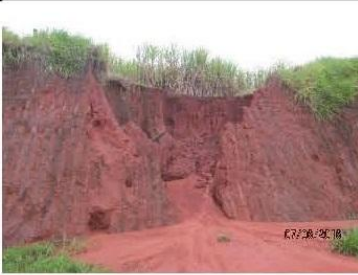
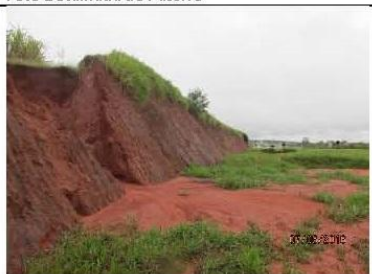
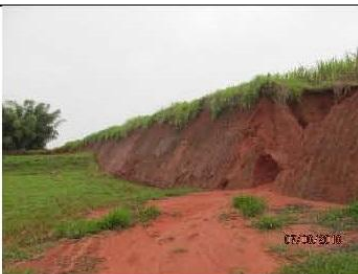
Caracterização do Passivo Ambiental				FAIXA DE DOMÍNIO	
Rod. D. Leonor Mendes de Barros			Trecho:	SP-333	
Código do Passivo Ambiental:			333-ER-07		
Localização do Passivo Ambiental					
Km: 273+200	Pista: Oeste	Município: Guarantã	Data: 06/06/2016		
Coordenada inicial: 645073 E / 7578830 S – F: 22			Total de Eventos: 1		
Coordenada final: E / S – F:			Datum: WGS-84		
Posição em relação ao eixo			Local do Passivo Ambiental		
Paralela	Diagonal		Faixa de Domínio	X	Talude de Corte
Perpendicular	X		Fora da FD		Talude de Aterro
Causa Geradora					
Rodovia	X	Terceiros	Eventos Naturais		
Passivo Ambiental					
DEPÓSITO DE RESÍDUO/ENTULHO (RE)	PROCESSO EROSIVO (ER)				
SUBSIDÊNCIA/COLAPSO (SC)	<ul style="list-style-type: none"> Erosão Pluvial Erosão Linear Movimentos de Massa 				
APP SUPRIMIDA (VS)	<ul style="list-style-type: none"> Sulco Ravina Corridos 				
VEG. OFERECENDO RISCO (VG)	<ul style="list-style-type: none"> Voçoroca/Piping Escorregamento Mov. Blocos Rochosos

REPRESENTAÇÃO DREN. NAT.	<ul style="list-style-type: none"> Rastejo 				
ÁREA DE APOIO NÃO RECUP. (AP)	<ul style="list-style-type: none"> Assoreia. de curso d' água 				
POT. DE CONTAMINAÇÃO (AC)	<ul style="list-style-type: none"> Erosão Laminar Erosão Fluvial 				
OUTROS:					
Causas Associadas					
<ul style="list-style-type: none"> Inclinação Acentuada Compactação Inadequada Drenagem Superficial Insuficiente Inexistente 	<ul style="list-style-type: none"> Saturação Evolução da Erosão Cobertura Vegetal Deficiente Ausente 				
<ul style="list-style-type: none"> Alte. Estado de Tensões Estrutura do Material Outras: 					
Impacto Decorrente					
Interferência Em Áreas De Preservação Permanente			Assoreamento de Curso d' água		
Degradação da Faixa de Domínio			X	Prejuízos aos Lindeiros	
Degrau entre o Pavimento e OEA			Outros: Risco de contaminação de água e solo		
Gravidade da Situação					
Nível	Em Relação à Rodovia		Em Relação ao Meio Ambiente

00	<ul style="list-style-type: none"> Não Oferece Perigo 		X	<ul style="list-style-type: none"> Sem Risco Aparente 	
01	<ul style="list-style-type: none"> Evolução Pode Oferecer Perigo 			<ul style="list-style-type: none"> Não Emergencial 	
02	<ul style="list-style-type: none"> Oferece Perigo 			<ul style="list-style-type: none"> Emergencial 	
Dimensões da Ocorrência					
Comprimento: 3 m		Largura: 3 m		Profundidade/Altura: 5 m	
Outras Observações Relevantes:					
Dinâmica Atual					
Estável	Estável/Sujeito a Recorrência		Ativo/Baixa Intensidade		
Ativo/Intenso	X	Não Aplicável			
Diretrizes Técnicas para Recuperação/ Remediação					
Monitoramento	Manutenção e Conserva		Estabilização / Estab. Preventiva		
Recomposição	X	Remaneja. / Desocupação da FD	Outros		
Projeto(a) Tipo	1/2/6	Necessidade de Intervenção além da Faixa de Domínio			Não

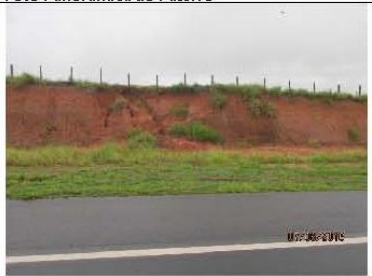
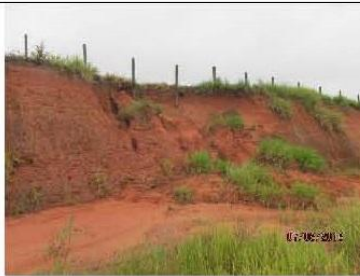
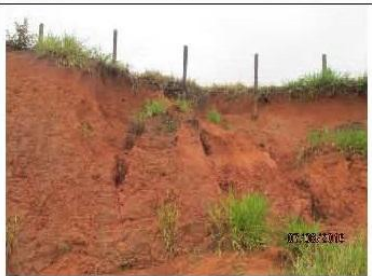
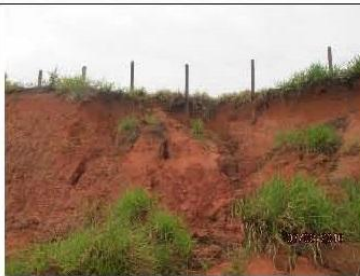
<input type="checkbox"/> Insuficiente		<input type="checkbox"/> Deficiente			
<input type="checkbox"/> Inexistente		<input type="checkbox"/> Ausente		<input checked="" type="checkbox"/>	
Impacto Decorrente					
Interferência em Áreas de Preservação Permanente		Assoreamento de Curso d'água			
Degradação da Faixa de Domínio		Prejuízos aos Lindeiros			
Degradação entre o Pavimento e OEA		Outros: Risco de contaminação de água e solo			
Gravidade e da Situação					
Nível	Em Relação à Rodovia		Em Relação ao Meio Ambiente		
00	<input checked="" type="checkbox"/> Não Oferece Perigo		<input type="checkbox"/> Sem Risco Aparente		
01	<input type="checkbox"/> Evolução Pode Oferecer Perigo		<input checked="" type="checkbox"/> Não Emergencial		
02	<input type="checkbox"/> Oferece Perigo		<input type="checkbox"/> Emergencial		
Dimensões da Ocorrência					
Comprimento: 15 m		Largura: 1 m		Profundidade/Altura: 0,5 m

REPRESAMENTO DREN. NAT.		<ul style="list-style-type: none"> Ravina Escorregamento 			
ÁREA DE APOIO NÃO RECUP. (AP)		<ul style="list-style-type: none"> Voçoroca/Piping Rastejo 			
POT. DE CONTAMINAÇÃO (AC)		<ul style="list-style-type: none"> Erosão Laminar Assoreamento de curso d'água 			
OUTROS:		<ul style="list-style-type: none"> Erosão Fluvial 			
Causas Associadas					
<ul style="list-style-type: none"> Inclinação Acentuada Compactação Inadequada Drenagem Superficial Insuficiente Inexistente 		<ul style="list-style-type: none"> Saturação Evolução da Erosão Cobertura Vegetal Deficiente Ausente 		<ul style="list-style-type: none"> Alte. Estado de Tensões Estrutura do Material Outras: 	
Impacto Decorrente					
Interferência em Áreas de Preservação Permanente		Assoreamento de Curso d'água			
Degradação da Faixa de Domínio		Prejuízos aos Lindeiros		X	
De grau entre o Pavimento e OEA		Outros Risco de contaminação de água e solo

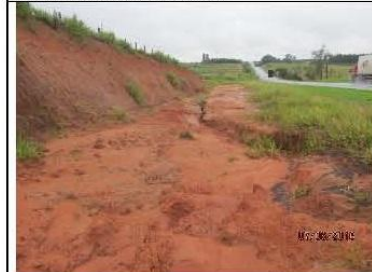
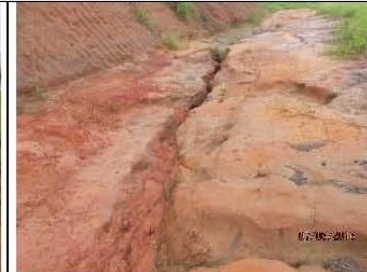
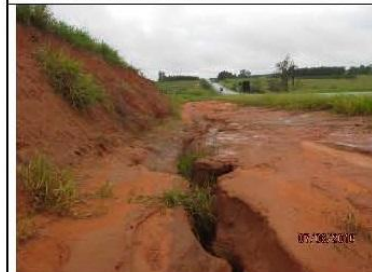
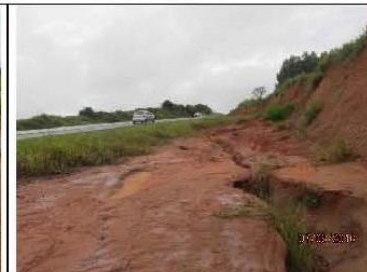
Caracterização do Passivo Ambiental				FAIXA DE DOMÍNIO	
Rod. D. Leonor Mendes de Barros		Trecho:		SP-333	
Código do Passivo Ambiental:				333-ER-11	
Localização do Passivo Ambiental					
Km: 278+600	Pista: Oeste	Município: Guarantã		Data: 07/06/2016	
Coordenada inicial: 640445 E / 7576898 S – F: 22				Total de Eventos: 1	
Coordenada final: E / S – F:				Datum: WGS-84	
Posição em relação ao eixo			Local do Passivo Ambiental		
Paralela	<input checked="" type="checkbox"/>	Diagonal		Faixa de Domínio	<input checked="" type="checkbox"/>
Perpendicular				Fora da FD	
Causa Geradora					
Rodovia	<input checked="" type="checkbox"/>	Terceiros		Eventos Naturais	
Passivo Ambiental					
DEPÓSITO DE RESÍDUO/ENTULHO (RE)		PROCESSO EROSIVO (ER)			
SUBSIDÊNCIA/COLAPSO (SC)		<input checked="" type="checkbox"/> Erosão Pluvial <input type="checkbox"/> Movimentos de Massa			
APP SUPRIMIDA (VS)		<input type="checkbox"/> Erosão Linear <input type="checkbox"/> Corridos

VEG. OFERECENDO RISCO (VG)		<input checked="" type="checkbox"/> Sulco <input checked="" type="checkbox"/> Mov. blocos Rochosos			
REPRESENTAÇÃO DREN. NAT.		<input type="checkbox"/> Ravina <input type="checkbox"/> Escorregamento			
ÁREA DE APOIO NÃO RECUP. (AP)		<input type="checkbox"/> Voo/roça/Piping <input type="checkbox"/> Rastejo			
POT. DE CONTAMINAÇÃO (AC)		<input type="checkbox"/> Erosão Laminar <input type="checkbox"/> Assoreamento de curso d'água			
OUTROS:		<input type="checkbox"/> Erosão Fluvial			
Causas Associadas					
<input checked="" type="checkbox"/> Inclinação Acentuada <input type="checkbox"/> Saturação <input type="checkbox"/> Alte. Estado de Tensões		<input type="checkbox"/> Compactação Inadequada <input type="checkbox"/> Evolução da Erosão <input type="checkbox"/> Estrutura do Material			
<input checked="" type="checkbox"/> Drenagem Superficial <input type="checkbox"/> Cobertura Vegetal <input type="checkbox"/> Outras:		<input type="checkbox"/> Insuficiente <input type="checkbox"/> Deficiente

<input type="checkbox"/> Inexistente		<input checked="" type="checkbox"/> Ausente			
Impacto Decorrente					
Interferência Em Áreas De Preservação Permanente		Assoreamento de Curso d'água			
Degradação da Faixa de Domínio		<input checked="" type="checkbox"/> Prejuízos aos Lindeiros			
Degradação do Pavimento e OEA		Outros: Risco de contaminação de água e solo			
Gravidade da Situação					
Nível	Em Relação à Rodovia		Em Relação ao Meio Ambiente		
00	<input checked="" type="checkbox"/> Não Oferece Perigo		<input type="checkbox"/> Sem Risco Aparente		
01	<input type="checkbox"/> Evolução Pode Oferecer Perigo		<input type="checkbox"/> Não Emergencial		
02	<input type="checkbox"/> Oferece Perigo		<input type="checkbox"/> Emergencial		
Dimensões da Ocorrência					
Comprimento: 40 m	Largura: 3 m		Profundidade/Altura: 0,5 m		
Outras Observações Relevantes:					
Dinâmica Atual					
Estável	Estável/Sujeito a Recorrência		Ativo/Baixa Intensidade <input checked="" type="checkbox"/>

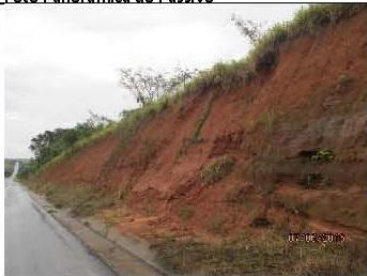
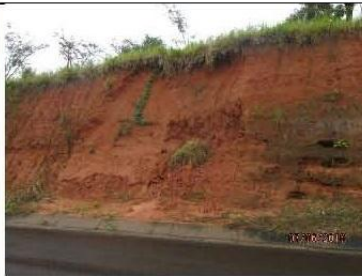
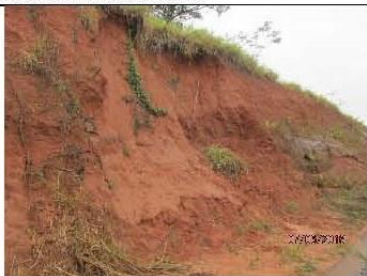
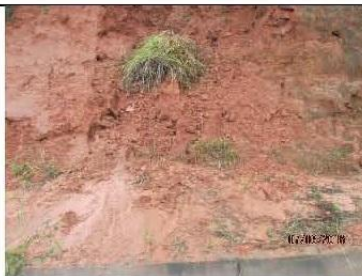
Caracterização do Passivo Ambiental				CORTE	
Rod. D. Leonor Mendes de Barros		Trecho:		SP-333	
Código do Passivo Ambiental:		333-ER-12			
Localização do Passivo Ambiental					
Km: 282+000	Pista: Oeste	Município: Guarantã	Data: 07/06/2016		
Coordenada inicial: 637873 E / 7575728 S – F: 22			Total de Eventos: 1		
Coordenada final: E / S – F:			Datum: WGS-84		
Posição em relação ao eixo		Local do Passivo Ambiental			
Paralela	Diagonal	Faixa de Domínio		Talude de Corte	X
Perpendicular	X	Fora da FD		Talude de Aterro	
Causa Geradora					
Rodovia	X	Terceiros	Eventos Naturais		
Passivo Ambiental					
DEPÓSITO DE RESÍDUO/ENTULHO (RE)		PROCESSO EROSIVO (ER)			
SUBSIDÊNCIA/COLAPSO (SC)		<ul style="list-style-type: none"> Erosão Pluvial Movimentos de Massa 			
APP SUPRIMIDA (VS)		<ul style="list-style-type: none"> Erosão Linear Corridos 			
VEG. OFERECENDO RISCO (VG)		<ul style="list-style-type: none"> Sulco Mov. Blocos Rochosos

REPRESAMENTO DREN. NAT.		<ul style="list-style-type: none"> Ravina Escorregamento 			
ÁREA DE APOIO NÃO RECUP. (AP)		<ul style="list-style-type: none"> Voçoroca/Piping Rastejo 			
POT. DE CONTAMINAÇÃO (AC)		<ul style="list-style-type: none"> Erosão Laminar Assoreamento de curso d'água 			
OUTROS:		<ul style="list-style-type: none"> Erosão Fluvial 			
Causas Associadas					
<ul style="list-style-type: none"> Inclinação Acentuada Compactação Inadequada Drenagem Superficial Insuficiente Inexistente 		<ul style="list-style-type: none"> Saturação Evolução da Erosão Cobertura Vegetal Deficiente Ausente 		<ul style="list-style-type: none"> Alte. Estado de Tensões Estrutura do Material Outras: 	
Impacto Decorrente					
Interferência Em Áreas De Preservação Permanente		Assoreamento de Curso d'água			
Degradação da Faixa de Domínio		Prejuízos aos Lindeiros			
Degrau entre o Pavimento e OEA		Outros: Risco de contaminação de água e solo

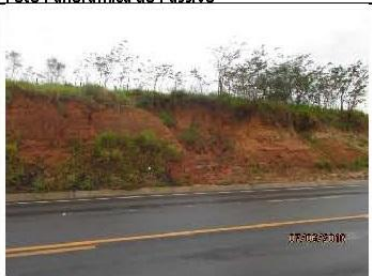
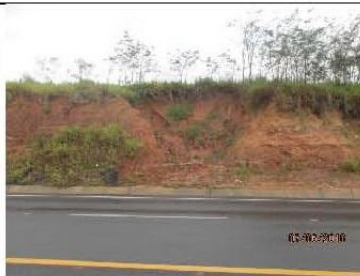
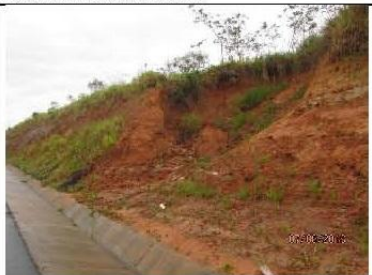
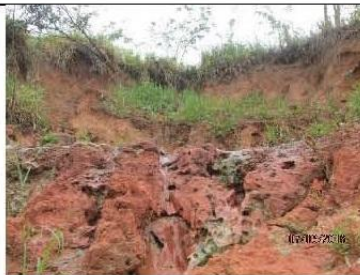
Caracterização do Passivo Ambiental				CORTE	
Rod. D. Leonor Mendes de Barros			Trecho:	SP-333	
Código do Passivo Ambiental:			333-ER-13		
Localização do Passivo Ambiental					
Km: 282+100		Pista: Leste	Município: Guarantã	Data: 07/06/2016	
Coordenada inicial: 637414 E / 7575526 S – F: 22			Total de Eventos: 1		
Coordenada final: E / S – F:			Datum: WGS-84		
Posição em relação ao eixo			Local do Passivo Ambiental		
Paralela	Diagonal		Faixa de Domínio	Talude de Corte	X
Perpendicular	X		Fora da FD	Talude de Aterro	
Causa Geradora					
Rodovia	X	Terceiros	Eventos Naturais		
Passivo Ambiental					
DEPÓSITO DE RESÍDUO/ENTULHO (RE)		PROCESSO EROSIVO (ER)			
SUBSIDÊNCIA/COLAPSO (SC)		<ul style="list-style-type: none"> Erosão Pluvial Movimentos de Massa 			
APP SUPRIMIDA (V3)		<ul style="list-style-type: none"> Erosão Linear Corridos 			
VEG. OFERECENDO RISCO (VG)		<ul style="list-style-type: none"> Sulco Mov. Blocos Rochosos

REPRESENTAÇÃO DREN. NAT.		<ul style="list-style-type: none"> Ravina Escorregamento 			
ÁREA DE APOIO NÃO RECUP. (AP)		<ul style="list-style-type: none"> Voçoroca/Piping Rastejo 			
POT. DE CONTAMINAÇÃO (AC)		<ul style="list-style-type: none"> Erosão Laminar Assoreamento de curso d'água 			
OUTROS:		<ul style="list-style-type: none"> Erosão Fluvial 			
Causas Associadas					
<ul style="list-style-type: none"> Inclinação Acentuada Compactação Inadequada Drenagem Superficial Insuficiente Inexistente 		<ul style="list-style-type: none"> Saturação Evolução da Erosão Cobertura Vegetal Deficiente Ausente 		<ul style="list-style-type: none"> Alte. Estado de Tensões Estrutura do Material Outras: 	
Impacto Decorrente					
Interferência em Áreas de Preservação Permanente		Assoreamento de Curso d'água			
Degradação da Faixa de Domínio		Prejuízos aos Lindeiros			
Degradação entre o Pavimento e OEA		Outros: Risco de contaminação de água e solo

Gravidade da Situação					
Nível	Em Relação à Rodovia	Em Relação ao Meio Ambiente			
00	<ul style="list-style-type: none"> Não Oferece Perigo 	<ul style="list-style-type: none"> Sem Risco Aparente 			
01	<ul style="list-style-type: none"> Evolução Pode Oferecer Perigo 	<ul style="list-style-type: none"> Não Emergencial 			
02	<ul style="list-style-type: none"> Oferece Perigo 	<ul style="list-style-type: none"> Emergencial 			
Dimensões da Ocorrência					
Comprimento: 4 m		Largura: 2 m		Profundidade/Altura: 5 m	
Outras Observações Relevantes:					
Dinâmica Atual					
Estável		Estável/Sujeito a Recorrência		Ativo/Baixa Intensidade	
Ativo/Intenso		Não Aplicável			
Diretrizes Técnicas para Recuperação/Remediação					
Monitoramento		Manutenção e Conserva		Estabilização / Estab. Preventiva	
Recomposição		Remanejo / Desocupação da FD		Outros	
Projeto(s) Tipo		Necessidade de Intervenção além da Faixa de Domínio		Não

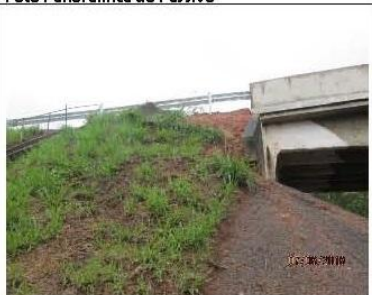
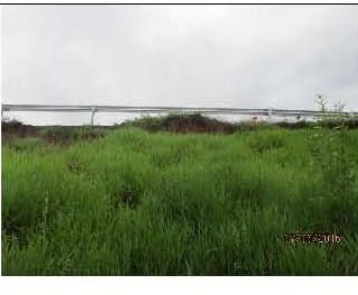
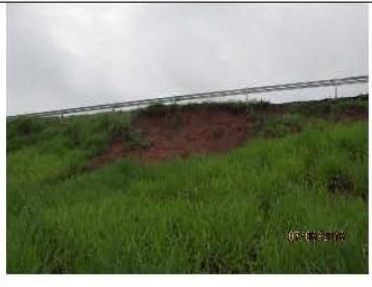
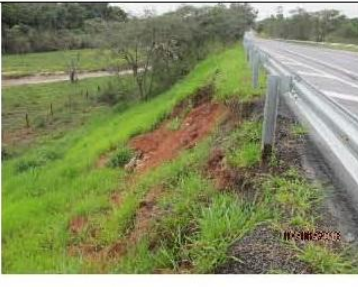
Caracterização do Passivo Ambiental				ATERRO	
Rod. D. Leonor Mendes de Barros		Trecho:		SP-333	
Código do Passivo Ambiental:		333-ER-14			
Localização do Passivo Ambiental					
Km: 283+000	Pista: Oeste	Município: Guarantã	Data: 07/06/2016		
Coordenada Inicial: 636799 E / 7575263 S – F: 22			Total de Eventos: 2		
Coordenada final: E / S – F:			Datum: WGS-84		
Posição em relação ao eixo			Local do Passivo Ambiental		
Paralela	Diagonal		Faixa de Domínio	Talude de Corte	
Perpendicular	X		Fora da FD	Talude de Aterro	X
Causa Geradora					
Rodovia	X	Terceiros	Eventos Naturais		
Passivo Ambiental					
DEPÓSITO DE RESÍDUO/ENTULHO (RE)		PROCESSO EROSIVO (ER)			
SUBSIDIÊNCIA/COLAPSO (SC)		<ul style="list-style-type: none"> Erosão Pluvial Erosão Linear Sulco Ravina Voçoroca/ Piping Erosão Laminar Erosão Fluvial 			
APP SUPRIMIDA (VS)		<ul style="list-style-type: none"> Movimentos de Massa Corridas Mov. Blocos Rochosos Escorregamento Rastejo Assoreamento de curso d'água

VEG. OFERECENDO RISCO (VG)		X			
REPRESAMENTO DREN. NAT.		X			
ÁREA DE APOIO NÃO RECUP. (AP)		X			
POT. DE CONTAMINAÇÃO (AC)		X			
OUTROS:		X			
Causas Associadas					
<ul style="list-style-type: none"> Inclinação Acentuada Compactação Inadequada Drenagem Superficial Insuficiente Inexistente 		<ul style="list-style-type: none"> Saturação Evolução da Erosão Cobertura Vegetal Deficiente Ausente 		<ul style="list-style-type: none"> Alte. Estado de Tensões Estrutura do Material Outras 	
Impacto Decorrente					
Interferência Em Áreas De Preservação Permanente		Assoreamento de Curso d'água			
Degradação da Faixa de Domínio		Prejuízos aos Lindeiros			
Degradação entre o Pavimento e DEA		Outros Risco de contaminação de água e solo			
Gravidade da Situação					
Nível	Em Relação à Rodovia	Em Relação ao Meio Ambiente			
00	• Não Oferece Perigo	• Sem Risco Aparente			
01	• Evolução Pode Oferecer Perigo	X	• Não Emergencial

02	• Oferece Perigo		• Emergencial	X	
Dimensões da Ocorrência					
Comprimento: 30 m		Largura: 1 m		Profundidade/Altura: 5 m	
Outras Observações Relevantes:					
Dinâmica Atual					
Estável		Estável/Sujeito a Recorrência		Ativo/Baixa Intensidade	
Ativo/Intenso		Não Aplicável		X	
Diretrizes Técnicas para Recuperação/ Remediação					
Monitoramento		Manutenção e Conserva		Estabilização / Estab. Preventiva	
Recomposição		X	Remaneja. / Desocupação da FD	Outros	
Projeto(s) Tipo		8/2	Necessidade de Intervenção além da Faixa de Domínio	Não	
		/6

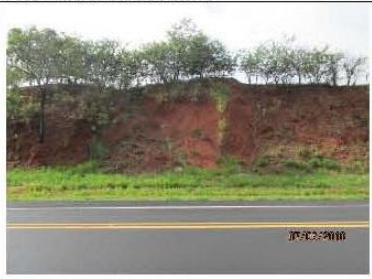
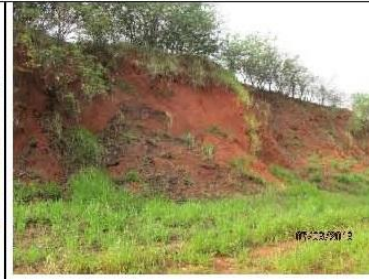
Caracterização do Passivo Ambiental				CORTE	
Rod. D. Leonor Mendes de Barros			Trecho:		SP-333
Código do Passivo Ambiental:			333-ER-15		
Localização do Passivo Ambiental					
Km: 287+000		Pista: Leste	Município: Guarantã		Data: 07/06/2016
Coordenada inicial: 633977 E / 7572393 S – F: 22				Total de Eventos: 1	
Coordenada final: E / S – F:				Datum: WGS-84	
Posição em relação ao eixo			Local do Passivo Ambiental		
Paralela	<input type="checkbox"/>	Diagonal	<input type="checkbox"/>	Faixa de Domínio	<input type="checkbox"/>
Perpendicular	<input checked="" type="checkbox"/>			Fora da FD	Talude de Corte <input checked="" type="checkbox"/>
Causa Geradora					
Rodovia	<input checked="" type="checkbox"/>	Terceiros	<input type="checkbox"/>	Eventos Naturais <input type="checkbox"/>	
Passivo Ambiental					
DEPÓSITO DE RESÍDUO/ENTULHO (RE)		PROCESSO EROSIVO (ER)			
SUBSIDÊNCIA/COLAPSO (SC)		<input checked="" type="checkbox"/> Erosão Pluvial <input type="checkbox"/> Movimentos de Massa

APP SUPRIMIDA (VS)		<input type="checkbox"/> Erosão Linear <input type="checkbox"/> Corridas			
VEG. OFERECENDO RISCO (VG)		<input type="checkbox"/> Sulco <input type="checkbox"/> Mov. Blocos Rochosos			
REPRESAMENTO DREN. NAT.		<input type="checkbox"/> Ravina <input type="checkbox"/> Escorregamento			
ÁREA DE APOIO NÃO RECUP. (AP)		<input type="checkbox"/> Voo/roca/Piping <input type="checkbox"/> Rastejo			
POT. DE CONTAMINAÇÃO (AC)		<input type="checkbox"/> Erosão Laminar <input type="checkbox"/> Assoreamento de curso d'água			
OUTROS:		<input type="checkbox"/> Erosão Fluvial			
Causas Associadas					
<input checked="" type="checkbox"/> Inclinação Acentuada		<input type="checkbox"/> Saturação		<input type="checkbox"/> Alte. Estado de Tensões	
<input type="checkbox"/> Compactação Inadequada		<input type="checkbox"/> Evolução da Erosão		<input checked="" type="checkbox"/> Estrutura do Material	
<input checked="" type="checkbox"/> Drenagem Superficial		<input type="checkbox"/> Cobertura Vegetal		<input type="checkbox"/> Outras:

<input type="checkbox"/> Insuficiente		<input type="checkbox"/> Deficiente		<input checked="" type="checkbox"/>	
<input type="checkbox"/> Inexistente		<input checked="" type="checkbox"/> Ausente		<input type="checkbox"/>	
Impacto Decorrente					
Interferência em Áreas de Preservação Permanente		Assoreamento de Curso d'água			
Degradação da Faixa de Domínio		Prejuízos aos Lindeiros			
Degrau entre o Pavimento e OEA		Outros: Risco de contaminação de água e solo			
Gravidade da Situação					
Nível	Em Relação à Rodovia		Em Relação ao Meio Ambiente		
00	<input checked="" type="checkbox"/> Não Oferece Perigo		<input checked="" type="checkbox"/> Sem Risco Aparente		
01	<input type="checkbox"/> Evolução Pode Oferecer Perigo		<input type="checkbox"/> Não Emergencial		
02	<input type="checkbox"/> Oferece Perigo		<input type="checkbox"/> Emergencial		
Dimensões da Ocorrência					
Comprimento: 5 m		Largura: 1 m		Profundidade/Altura: 5 m

Outras Observações Relevantes:					
Dinâmica Atual					
Estável		Estável/Sujeito a Recorrência		Ativo/Baixa Intensidade <input checked="" type="checkbox"/>	
Ativo/Intenso		Não Aplicável			
Diretrizes Técnicas para Recuperação/Remediação					
Monitoramento		Manutenção e Conserva		Estabilização/Estab. Preventiva <input checked="" type="checkbox"/>	
Recomposição		Remanejo / Desocupação da FD		Outros	
Projeto(s) Tipo		1/2 /6		Necessidade de Intervenção além da Faixa de Domínio	
				Não

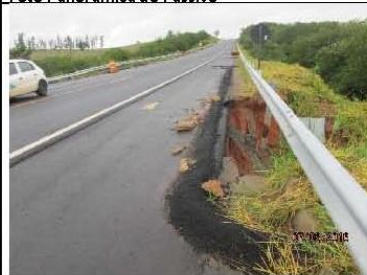
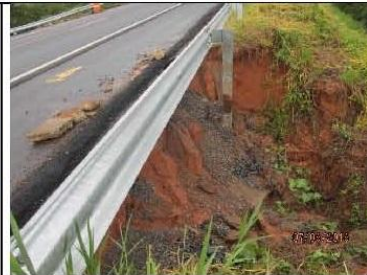
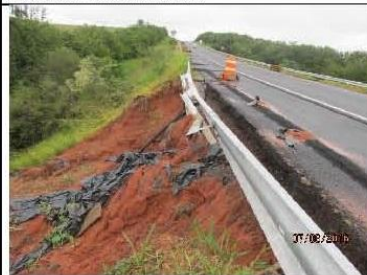
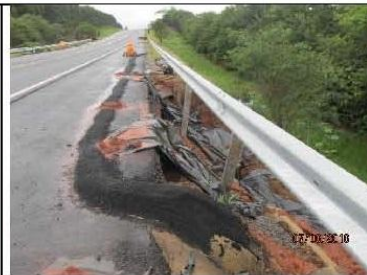
Caracterização do Passivo Ambiental				ATERRO	
Rod. D. Leonor Mendes de Barros		Trecho:		SP-333	
Código do Passivo Ambiental:				333-ER-16	
Localização do Passivo Ambiental					
Km: 287+900		Pista: L/O		Município: Guarantã	
Coordenada inicial: 633683 E / 7571998 S – F: 22				Data: 07/06/2016	
Coordenada final: E / S – F:				Total de Eventos: 4	
				Datum: WGS-84	
Posição em relação ao eixo			Local do Passivo Ambiental		
Paralela	Diagonal		Faixa de Domínio	Talude de Corte	
Perpendicular	X		Fora da FD	Talude de Aterro	X
Causa Geradora					
Rodovia	X	Terceiros		Eventos Naturais	
Passivo Ambiental					
DEPÓSITO DE RESÍDUO/ENTULHO (RE)		PROCESSO EROSIVO (ER)			
SUBSIDÊNCIA/COLAPSO (SC)		<ul style="list-style-type: none"> Erosão Pluvial Erosão Linear Sulco Ravina Voçoroca/Piping Erosão Laminar Erosão Fluvial 			
APP SUPRIMIDA (VS)		<ul style="list-style-type: none"> Movimentos de Massa Corridos Mov. Blocos Rochosos Escorregamento Rastejo Assoreia de curso d'água

VEG. OFERECENDO RISCO (VG)		X			
REPRESAMENTO DREN. NAT.		X			
ÁREA DE APOIO NÃO RECUP. (AP)					
POT. DE CONTAMINAÇÃO (AC)					
OUTROS:					
Causas Associadas					
<ul style="list-style-type: none"> Inclinação Acentuada Compactação Inadequada Drenagem Superficial Insuficiente Inexistente 		<ul style="list-style-type: none"> Saturação Evolução da Erosão Cobertura Vegetal Deficiente Ausente 		<ul style="list-style-type: none"> Alte. Estado de Tensões Estrutura do Material Outras: 	
Impacto Decorrente					
Interferência Em Áreas De Preservação Permanente		Assoreamento de Curso d'água			
Degradação da Faixa de Domínio		Prejuízos aos Lindeiros			
Degrau entre o Pavimento e OEA		Outros: Risco de contaminação de água e solo			
Gravidade da Situação					
Nível	Em Relação à Rodovia	Em Relação ao Meio Ambiente			
00	• Não Oferece Perigo	• Sem Risco Aparente			
01	• Evolução Pode Oferecer Perigo	• Não Emergencial

02	• Oferece Perigo	X	• Emergencial		
Dimensões da Ocorrência					
Comprimento: 5 m		Largura: 2,5 m		Profundidade/Altura: 5 m	
Outras Observações Relevantes:					
Dinâmica Atual					
Estável		Estável/Sujeito a Recorrência		Ativo/Baixa Intensidade	
Ativo/Intenso		X	Não Aplicável		
Diretrizes Técnicas para Recuperação/Remediação					
Monitoramento		Manutenção e Conserva		Estabilização / Estab. Preventiva	
Recomposição		X	Remaneja / Desocupação da FD		Outros
Projeto(s) Tipo		8/2 /6		Necessidade de intervenção além da Faixa de Domínio	
				Não

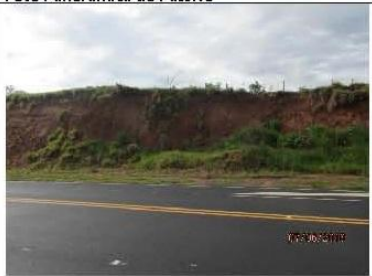
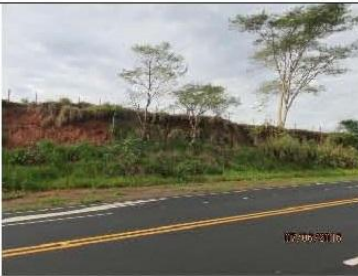
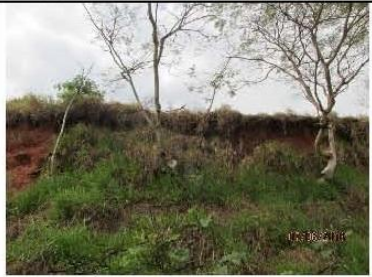
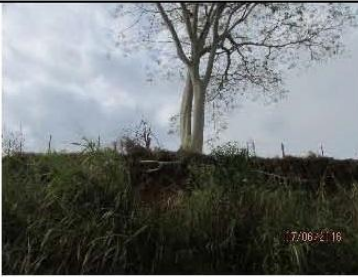
Caracterização do Passivo Ambiental				CORTE	
Rod. D. Leonor Mendes de Barros		Trecho:		SP-333	
Código do Passivo Ambiental:		333-ER-17			
Localização do Passivo Ambiental					
Km: 293+450		Pista: Leste		Município: Guarantã	
Coordenada Inicial: 630054 E / 7567205 S – F: 22		Data: 07/06/2016		Total de Eventos: 1	
Coordenada final: E / S – F:		Datum: WGS-84			
Posição em relação ao eixo			Local do Passivo Ambiental		
Paralela	Diagonal		Faixa de Domínio	Talude de Corte	X
Perpendicular	X		Fora da FD	Talude de Aterro	
Causa Geradora					
Rodovia	X	Terceiros		Eventos Naturais	
Passivo Ambiental					
DEPÓS. DE RESÍDUO/ENTULHO (RE)		PROCESSO EROSIVO (ER)			
SUBSIDÊNCIA/COLAPSO (SC)		<ul style="list-style-type: none"> Erosão Pluvial Movimentos de Massa 			
APP SUPRIMIDA (VS)		<ul style="list-style-type: none"> Erosão Linear Corridas 			
VEG. OFERECENDO RISCO (VG)		<ul style="list-style-type: none"> Sulco Mov. Blocos Rochosos

REPRESAMENTO DREN. NAT.		<ul style="list-style-type: none"> Ravina Escorregamento 			
ÁREA DE APOIO NÃO RECUP. (AP)		<ul style="list-style-type: none"> Vogoroca/Piping Rastejo 			
POT. DE CONTAMINAÇÃO (AC)		<ul style="list-style-type: none"> Erosão Laminar Assoreia de curso d'água 			
OUTROS:		<ul style="list-style-type: none"> Erosão Fluvial 			
Causas Associadas					
<ul style="list-style-type: none"> Inclinação Acentuada Compactação Inadequada Drenagem Superficial Insuficiente Inexistente 		<ul style="list-style-type: none"> Saturação Evolução da Erosão Cobertura Vegetal Deficiente Ausente 		<ul style="list-style-type: none"> Alte. Estado de Tensões Estrutura do Material Outras: 	
Impacto Decorrente					
Interferência em Áreas de Preservação Permanente		Assoreamento de Curso d'água			
Degradação da Faixa de Domínio		Prejuízos aos Lindeiros			
Degradação entre o Pavimento e OEA		Outros: Risco de contaminação de água e solo

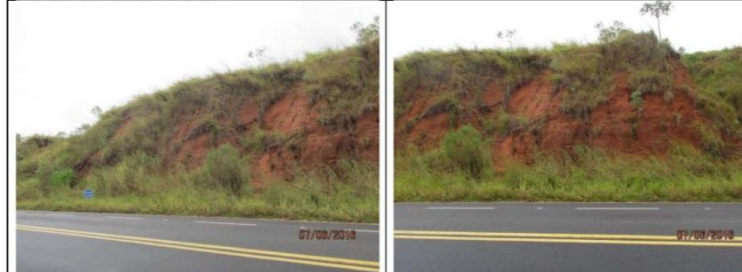
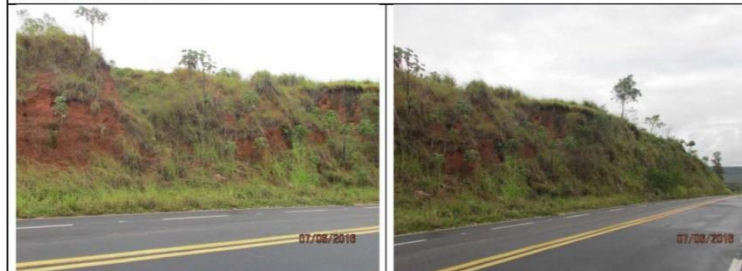
Caracterização do Passivo Ambiental				CORTE	
Rod. D. Leonor Mendes de Barros		Trecho:		SP-333	
Código do Passivo Ambiental:				333-ER-18	
Localização do Passivo Ambiental					
Km: 299+000		Pista: Leste		Município: Júlio Mesquita	
Coordenada inicial: 625413 E / 7564108 S – F: 22				Data: 07/06/2016	
Coordenada final: E / S – F:				Total de Eventos: 1	
				Datum: WGS-84	
Posição em relação ao eixo			Local do Passivo Ambiental		
Paralela	Diagonal		Faixa de Domínio	Talude de Corte	X
Perpendicular	X		Fora da FD	Talude de Aterro	
Causa Geradora					
Rodovia	X	Terceiros		Eventos Naturais	
Passivo Ambiental					
DEPÔ. DE RESÍDUO/ENTULHO (RE)		PROCESSO EROSIVO (ER)			
SUBSIDÊNCIA/COLAPSO (SC)		<ul style="list-style-type: none"> Erosão Pluvial Erosão Linear Sulco Ravina Voçoroca/ Piping Erosão Laminar Erosão Fluvial 			
APP SUPRIMIDA (VS)		<ul style="list-style-type: none"> Movimentos de Massa Corridas Mov. Blocos Rochosos Escorregamento Rastejo Assoreamento de curso d' água

VEG. OFERECENDO RISCO (VG)					
REPRESAMENTO DREN. NAT.		X			
ÁREA DE APOIO NÃO RECUP. (AP)					
POT. DE CONTAMINAÇÃO (AC)					
OUTROS:					
Causas Associadas					
<ul style="list-style-type: none"> Inclinação Acentuada Compactação Inadequada Drenagem Superficial Insuficiente Inexistente 		<ul style="list-style-type: none"> Saturação Evolução da Erosão Cobertura Vegetal Deficiente Ausente 		<ul style="list-style-type: none"> Alte. Estado de Tensões Estrutura do Material Outras: 	
Impacto Decorrente					
Interferência Em Áreas De Preservação Permanente		Assoreamento de Curso d' água			
Degradação da Faixa de Domínio		X			
Degrau entre o Pavimento e OEA		Outros: Risco de contaminação de água e solo			
Gravidade da Situação					
Nível	Em Relação à Rodovia		Em Relação ao Meio Ambiente		
00	• Não Oferece Perigo		• Sem Risco Aparente		
01	• Evolução Pode Oferecer Perigo		X		
02	• Oferece Perigo		• Não Emergencial

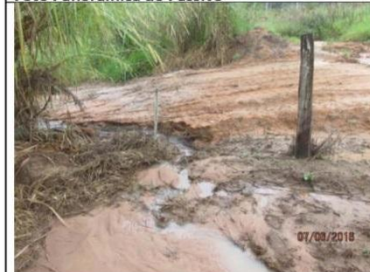
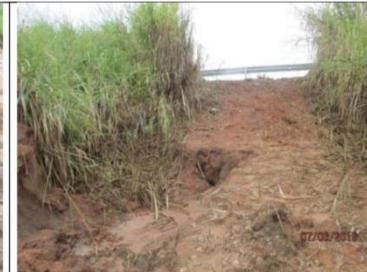
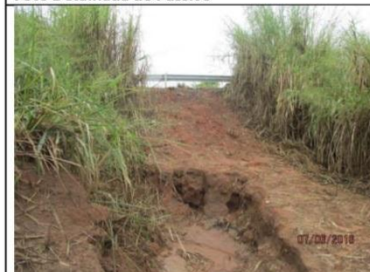
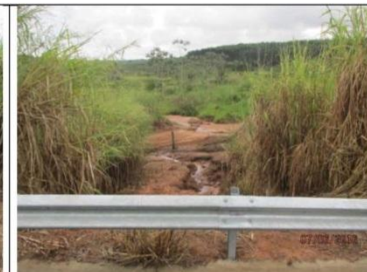
Caracterização do Passivo Ambiental				FAIXA DE DOMÍNIO	
Rod. D. Leonor Mendes de Barros		Trecho:		SP-333	
Código do Passivo Ambiental:				333-ER-19	
Localização do Passivo Ambiental					
Km: 300+300	Pista: Oeste	Município: Marília	Data: 07/06/2016		
Coordenada inicial: 624489 E / 7563564 S – F: 22			Total de Eventos: 1		
Coordenada final: E / S – F:			Datum: WGS-84		
Posição em relação ao eixo			Local do Passivo Ambiental		
Paralela	Diagonal		Faixa de Domínio	X	Talude de Corte
Perpendicular	X		Fora da FD		Talude de Aterro
Causa Geradora					
Rodovia	X	Terceiros		Eventos Naturais	
Passivo Ambiental					
DEPÓSITO DE RESÍDUO/ENTULHO (RE)		PROCESSO EROSIVO (ER)			
SUBSIDÊNCIA/COLAPSO (SC)		<ul style="list-style-type: none"> Erosão Pluvial <ul style="list-style-type: none"> Erosão Linear Sulco Ravina Voçoroca/ Piping Erosão Laminar Erosão Fluvial 			
APP SUPRIMIDA (VS)		<ul style="list-style-type: none"> Movimentos de Massa Corridas Mov. Blocos Rochosos Escorregamento Rastejo Assoreamento de curso d' água

VEG. OFERECENDO RISCO (VG)		<ul style="list-style-type: none"> Saturação Evolução da Erosão Alte. Estado de Tensões Estrutura do Material Outras: 			
REPRESAMENTO DREN. NAT.		<ul style="list-style-type: none"> Cobertura Vegetal 			
ÁREA DE APOIO NÃO RECUP. (AP)		<ul style="list-style-type: none"> Deficiente Ausente 			
POT. DE CONTAMINAÇÃO (AC)		<ul style="list-style-type: none"> Assoreamento de Curso d' água 			
OUTROS:					
Causas Associadas					
<ul style="list-style-type: none"> Inclinação Acentuada Compactação Inadequada Drenagem Superficial <ul style="list-style-type: none"> Insuficiente Inexistente 		<ul style="list-style-type: none"> Saturação Evolução da Erosão Cobertura Vegetal Deficiente Ausente 		<ul style="list-style-type: none"> Alte. Estado de Tensões Estrutura do Material Outras: 	
Impacto Decorrente					
Interferência Em Áreas De Preservação Permanente		Assoreamento de Curso d' água

Degradação da Faixa de Domínio		Prejuízos aos Lindeiros			
Degrau entre o Pavimento e OEA		Outros: Risco de contaminação de água e solo			
Gravidade da Situação					
Nível	Em Relação à Rodovia		Em Relação ao Meio Ambiente		
00	<ul style="list-style-type: none"> Não Oferece Perigo 	X	<ul style="list-style-type: none"> Sem Risco Aparente 		
01	<ul style="list-style-type: none"> Evolução Pode Oferecer Perigo 		<ul style="list-style-type: none"> Não Emergencial 		
02	<ul style="list-style-type: none"> Oferece Perigo 		<ul style="list-style-type: none"> Emergencial 		
Dimensões da Ocorrência					
Comprimento: 3 m		Largura: 1 m		Profundidade/Altura: 0,5 m	
Outras Observações Relevantes:					
Dinâmica Atual					
Estável		Estável/Sujeito a Recorrência		Ativo/Baixa Intensidade	
Ativo/Intenso		Não Aplicável			
Diretrizes Técnicas para Recuperação/ Remediação					
Monitoramento		Manutenção e Conserva		Estabilização / Estab. Preventiva

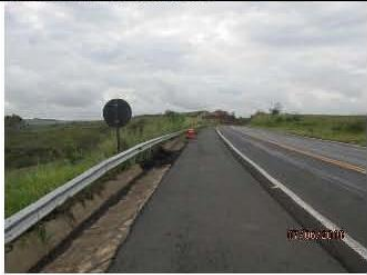
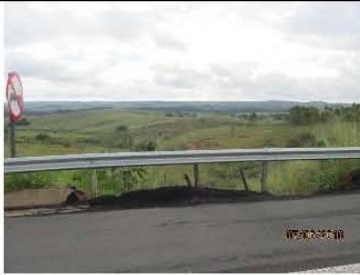
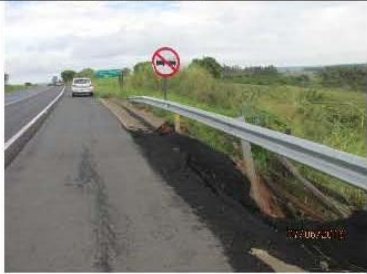
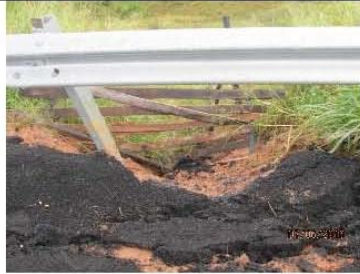
Caracterização do Passivo Ambiental				ATERRO	
Rod. Rachid Rayes		Trecho:		SP-333	
Código do Passivo Ambiental:				333-ER-20	
Localização do Passivo Ambiental					
Km: 303+500		Pista: Oeste		Município: Marília	
Data: 07/06/2016					
Coordenada inicial: 621474,32372 E / 7563878,8307 S – F: 22		Total de Eventos 4			
Coordenada final: E / S – F:		Datum: WGS-84			
Posição em relação ao eixo			Local do Passivo Ambiental		
Paralela	Diagonal		Faixa de Domínio	Talude de Corte	
Perpendicular	X		Fora da FD	Talude de Aterro	X
Causa Geradora					
Rodovia	X	Terceiros		Eventos Naturais	
Passivo Ambiental					
DEPO. DE RESÍDUO/ENTULHO (RE)		PROCESSO EROSIVO (ER)			
SUBSIDÊNCIA/COLAPSO (SC)		<ul style="list-style-type: none"> Erosão Fluvial Movimentos de Massa 			
APP SUPRIMIDA (VS)		<ul style="list-style-type: none"> Erosão Linear Corridas 			
VEG. OFERECENDO RISCO (VG)		<ul style="list-style-type: none"> Sulco Mov. Blocos Rochosos

REPRESENTO DREN. NAT.		<ul style="list-style-type: none"> Ravina Escorregamento 			
ÁREA DE APOIO NÃO RECUP. (AP)		<ul style="list-style-type: none"> Vorócora/ Piping Rastejo 			
POT. DE CONTAMINAÇÃO (AC)		<ul style="list-style-type: none"> Erosão Laminar Assoreia de curso d' água 			
OUTROS:		<ul style="list-style-type: none"> Erosão Fluvial 			
Causas Associadas					
<ul style="list-style-type: none"> Inclinação Acentuada Compactação Inadequada Drenagem Superficial o Insuficiente o Inexistente 		<ul style="list-style-type: none"> Saturação Evolução da Erosão Cobertura Vegetal o Deficiente o Ausente 		<ul style="list-style-type: none"> Alte. Estado de Tensões Estrutura do Material Outras: 	
Impacto Decorrente					
Interferência Em Áreas De Preservação Permanente		Assoreamento de Curso d' água			
Degradação da Faixa de Domínio		Prejuízos aos Lindeiros			
Degradação entre o Pavimento e OEA		Outros: Risco de Contaminação de água e solo

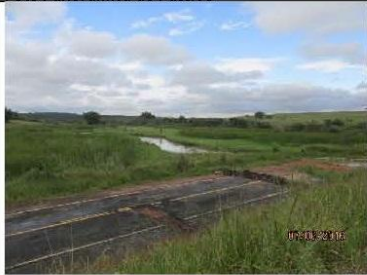
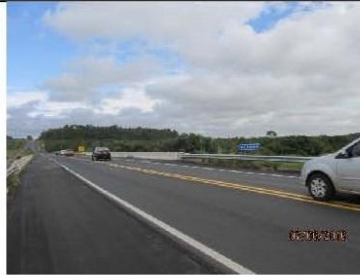
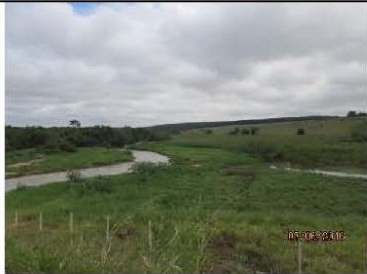
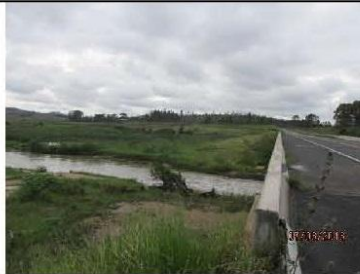
Caracterização do Passivo Ambiental				ATERRO	
Rod. Rachid Rayes		Trecho:		SP-333	
Código do Passivo Ambiental:				333-ER-21	
Localização do Passivo Ambiental					
Km: 307+000		Pista: Leste		Município: Marília	
Coordenada inicial: 618284,12975 E / 7561916,9737 S – F: 22				Data: 07/06/2016	
Coordenada final: E / S – F:				Total de Eventos: 1	
				Datum: WGS-84	
Posição em relação ao eixo				Local do Passivo Ambiental	
Paralela		Diagonal		Faixa de Domínio	Talude de Corte
Perpendicular	X			Fora da FD	Talude de Aterro
Causa Geradora					
Rodovia	X	Terceiros		Eventos Naturais	
Passivo Ambiental					
DEPÓSITO DE RESÍDUO/ENTULHO (RE)		PROCESSO EROSIVO (ER)			
SUBSIDÊNCIA/COLAPSO (SC)		<ul style="list-style-type: none"> Erosão Pluvial <ul style="list-style-type: none"> Erosão Linear <ul style="list-style-type: none"> Sulco Ravina Vogoroca/Piping Movimentos de Massa <ul style="list-style-type: none"> Mov. Blocos Rochosos Escorregamento Rastejo

APP SUPRIMIDA (VS)					
VEG. OFERECENDO RISCO (VG)					
REPRESENTAÇÃO DREN. NAT.					
ÁREA DE APOIO NÃO RECUP. (AP)					
POT. DE CONTAMINAÇÃO (AC)					
OUTROS:					
Causas Associadas					
<ul style="list-style-type: none"> Inclinação Acentuada Compactação Inadequada Drenagem Superficial <ul style="list-style-type: none"> Insuficiente Inexistente 		<ul style="list-style-type: none"> Saturação Evolução da Erosão Cobertura Vegetal <ul style="list-style-type: none"> Deficiente Ausente 		<ul style="list-style-type: none"> Alte. Estado de Tensões Estrutura do Material Outras: 	
Impacto Decorrente					
Interferência Em Áreas De Preservação Permanente		Assoreamento de Curso d'água			
Degradação da Faixa de Domínio		Prejuízos aos Lindeiros			
Degradação do Pavimento e OEA		Outros: Risco de Contaminação de água e solo			
Gravidade da Situação					
Nível	Em Relação à Rodovia		Em Relação ao Meio Ambiente		
00	● Não Oferece Perigo		● Sem Risco Aparente

Degradação da Faixa de Domínio		Prejuízos aos Lindeiros			
Degradação entre o Pavimento e OEA		Outros: Risco de Contaminação de água e solo			
Gravidade da Situação					
Nível	Em Relação à Rodovia		Em Relação ao Meio Ambiente		
00	<ul style="list-style-type: none"> Não Oferece Perigo 		X	<ul style="list-style-type: none"> Sem Risco Aparente 	
01	<ul style="list-style-type: none"> Evolução Pode Oferecer Perigo 			<ul style="list-style-type: none"> Não Emergencial 	
02	<ul style="list-style-type: none"> Oferece Perigo 			<ul style="list-style-type: none"> Emergencial 	
Dimensões da Ocorrência					
Comprimento: m		Largura: m		Profundidade/Altura: m	
Outras Observações Relevantes: 3000m²					
Dinâmica Atual					
Estável		Estável/Sujeito a Recorrência		Ativo/Baixa Intensidade	
Ativo/Intenso		Não Aplicável	X		
Diretrizes Técnicas para Recuperação/Remediação					
Monitoramento		Manutenção e Conserva		Estabilização / Estab. Preventiva

Recomposição	X	Remaneja. / Desocupação da FD		Outros	
Projeto(s) Tipo	12	Necessidade de Intervenção além da Faixa de Domínio			Não

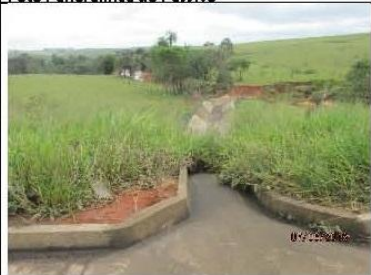
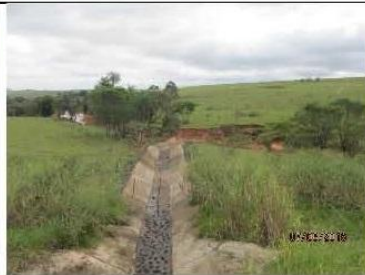
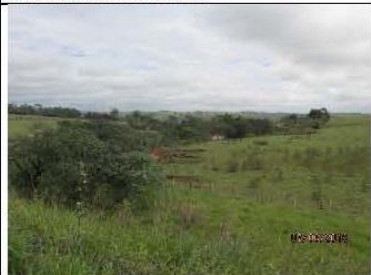
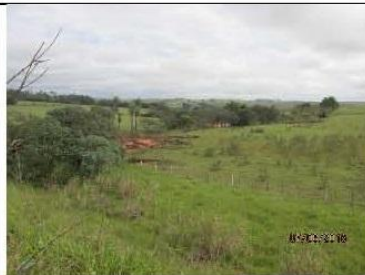
Caracterização do Passivo Ambiental				FORA DA FD	
Rod. Rachid Rayes		Trecho:		SP-333	
Código do Passivo Ambiental:				333-ER-23	
Localização do Passivo Ambiental					
Km: 315+000		Pista: Oeste		Município: Marília	
Data: 07/06/2016					
Coordenada inicial: 612909,6507 E / 7556916,914 S – F: 22				Total de Eventos: 2	
Coordenada final: E / S – F:				Datum: WGS-84	
Posição em relação ao eixo			Local do Passivo Ambiental		
Paralela		Diagonal		Faixa de Domínio	Talude de Corte
Perpendicular	X			Fora da FD	Talude de Aterro
Causa Geradora					
Rodovia		X	Terceiros		Eventos Naturais
Passivo Ambiental					
DEPÓSITO DE RESÍDUO/ENTULHO (RE)		PROCESSO EROSIVO (ER)			
SUBSIDÊNCIA/COLAPSO (SC)		<ul style="list-style-type: none"> Erosão Pluvial Movimentos de Massa 			
APP SUPRIMIDA (VS)		<ul style="list-style-type: none"> Erosão Linear Corridos 			
VEG. OFERECENDO RISCO (VG)		<ul style="list-style-type: none"> Sulco X Mov. Blocos Rochosos

REPRESAMENTO DREN. NAT.		<ul style="list-style-type: none"> Ravina Escorregamento 			
ÁREA DE APOIO NÃO RECUP. (AP)		<ul style="list-style-type: none"> Voçoroca/ Piping Rastejo 			
POT. DE CONTAMINAÇÃO (AC)		<ul style="list-style-type: none"> Erosão Laminar Assoreia de curso d' água X 			
OUTROS:		<ul style="list-style-type: none"> Erosão Fluvial 			
Causas Associadas					
<ul style="list-style-type: none"> Inclinação Acentuada Compactação Inadequada Drenagem Superficial o Insuficiente o Inexistente 		<ul style="list-style-type: none"> Saturação Evolução da Erosão Cobertura Vegetal o Deficiente o Ausente 		<ul style="list-style-type: none"> Alte. Estado de Tensões Estrutura do Material Outras: 	
Impacto Decorrente					
Interferência Em Áreas De Preservação Permanente		X		Assoreamento de Curso d' água	
Degradação da Faixa de Domínio				Prejuízos aos Lindeiros	
Degradação entre o Pavimento e DEPA				Outros: Risco de Contaminação de água e solo

Projeto(s) Tipo		4 Necessidade de Intervenção além da Faixa de Domínio		Sim

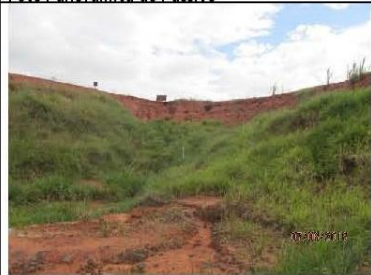
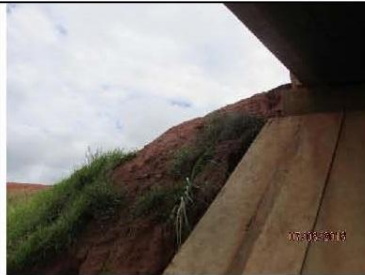
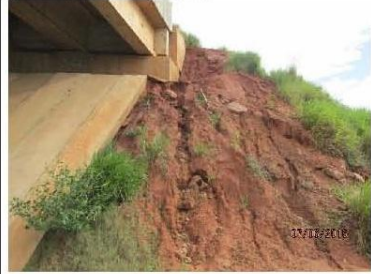
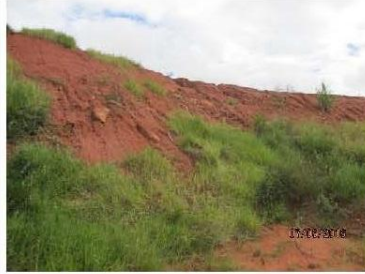
Caracterização do Passivo Ambiental				ATERRO	
Rod. Rachid Rayes		Trecho:		SP-333	
Código do Passivo Ambiental:				333-ER-24	
Localização do Passivo Ambiental					
Km: 316+000		Pista: Oeste		Município: Marília	
Coordenada inicial: 611906,0824 E / 7556252,653 S – P: 22				Data: 07/06/2016	
Coordenada final: E / S – P:				Total de Eventos: 1	
				Datum: WGS-84	
Posição em relação ao eixo			Local do Passivo Ambiental		
Paralela	Diagonal		Faixa de Domínio	Talude de Corte	
Perpendicular	X		Fora da FD	Talude de Aterro	X
Causa Geradora					
Rodovia	X	Terceiros		Eventos Naturais	
Passivo Ambiental					
DEPO. DE RESÍDUO/ENTULHO (RE)		PROCESSO EROSIVO (ER)			
SUBSIDIÊNCIA/COLAPSO (SC)		• Erosão Pluvial		• Movimentos de Massa	
APP SUPRIMIDA (VS)		o Erosão Linear		o Corridos	
VE G. OFERECENDO RISCO (VG)		▪ Sulco		X	
REPRESENTAMENTO DREN. NAT.		▪ Ravina		o Mov. Blocos Rochosos	
ÁREA DE APOIO NÃO RECUP. (AP)		▪ Vóçoroca/Piping		o Escorregamento

POT. DE CONTAMINAÇÃO (AC)		o Erosão Laminar		o Rastejo	
OUTROS:		o Erosão Pluvial		• Assoreia. de curso d' água	
Causas Associadas					
• Inclinação Acentuada		• Saturação		• Alte. Estado de Tensões

• Compactação Inadequada		• Evolução da Erosão		X	
• Drenagem Superficial		• Cobertura Vegetal		• Estrutura do Material	
o Insuficiente		o Deficiente		• Outras:	
o Inexistente		X		o Ausente	
		X			
Impacto Decorrente					
Interferência Em Áreas De Preservação Permanente				Assoreamento de Curso d' água	
Degradação da Faixa de Domínio		X		Prejuízos aos Lindeiros	
Degrau entre o Pavimento e OEA.				Outros: Risco de Contaminação de água e solo	
Gravidade da Situação					
Nível	Em Relação à Rodovia			Em Relação ao Meio Ambiente	
00	• Não Oferece Perigo			• Sem Risco Aparente	
01	• Evolução Pode Oferecer Perigo	X		• Não Emergencial	
02	• Oferece Perigo			• Emergencial	
Dimensões da Ocorrência					
Comprimento: 20 m		Largura: 1 m		Profundidade/Altura: 5 m	
Outras Observações Relevantes: Sulcos no aterro de O.A.E.					
Dinâmica Atual					
Estável		Estável/Sujeito a Recorrência		Ativo/Baixa Intensidade	
Ativo/Intenso		Não Aplicável

Diretrizes Técnicas para Recuperação/ Remediação					
Monitoramento		Manutenção e Conserva		Estabilização / Estab. Preventiva	
Recomposição		X		Remaneja. / Desocupação da FD	
Projeto(s) Tipo		1/7/8		Necessidade de Intervenção além da Faixa de Domínio	
				Não
