ANEXO 02
SISTEMA RODOVIÁRIO

CONCORRÊNCIA INTERNACIONAL nº 03/2016

CONCESSÃO PARA A PRESTAÇÃO DOS SERVIÇOS PÚBLICOS DE OPERAÇÃO, MANUTENÇÃO E REALIZAÇÃO DOS INVESTIMENTOS NECESSÁRIOS PARA A EXPLORAÇÃO DO SISTEMA RODOVIÁRIO DO LOTE DENOMINADO CENTRO-OESTE PAULISTA, CONFORME ESPECIFICADO NO EDITAL

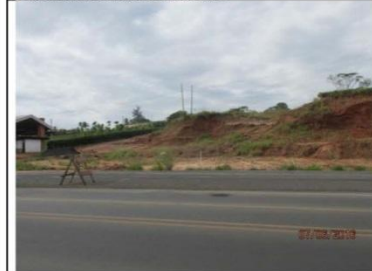
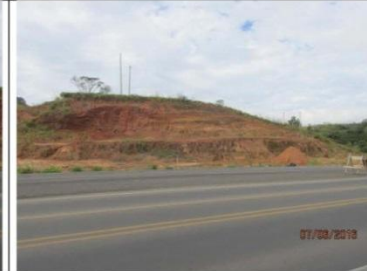
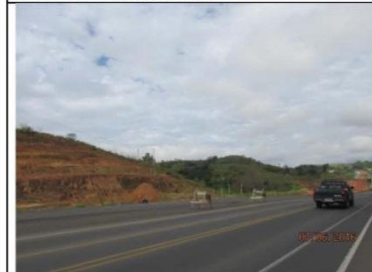
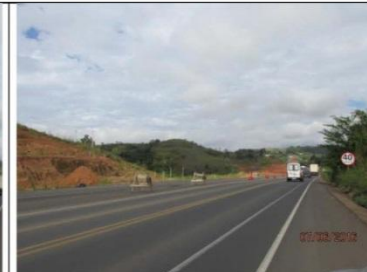
Caracterização do Passivo Ambiental				CORTE	
Rod. Rachid Rayes		Trecho:		SP-333	
Código do Passivo Ambiental:				333-ER-25	
Localização do Passivo Ambiental					
Km: 31,6+800		Pista: Leste		Município: Marília	
Data: 07/06/2016					
Coordenada inicial: 611570,28444 E / 7555703,7198 S – F: 22				Total de Eventos: 1	
Coordenada final: E / S – F: 22				Datum: WGS-84	
Posição em relação ao eixo			Local do Passivo Ambiental		
Paralela	<input checked="" type="checkbox"/>	Diagonal		Faixa de Domínio	Talude de Corte
Perpendicular				Fora da FD	Talude de Aterro
Causa Geradora					
Rodovia	<input checked="" type="checkbox"/>	Terceiros		Eventos Naturais	
Passivo Ambiental					
DEPÓSITO DE RESÍDUO/ENTULHO (RE)		PROCESSO EROSIVO (ER)			
SUBSIDÊNCIA/COAPSO (SC)		<input checked="" type="checkbox"/> Erosão Pluvial			
APP SUPRIMIDA (V/S)		<input checked="" type="checkbox"/> Erosão Linear			
VEG. OFERECENDO RISCO (VG)		<input checked="" type="checkbox"/> Sulco

REPRESAMENTO DREN. NAT.		<input checked="" type="checkbox"/> Ravina			
ÁREA DE APOIO NÃO RECUP. (AP)		<input checked="" type="checkbox"/> Voçoroca/Piping			
POT. DE CONTAMINAÇÃO (AC)		<input checked="" type="checkbox"/> Erosão Laminar			
OUTROS:		<input checked="" type="checkbox"/> Erosão Fluvial			
Causas Associadas					
<input checked="" type="checkbox"/> Inclinação Acentuada		<input checked="" type="checkbox"/> Saturação		<input checked="" type="checkbox"/> Alte. Estado de Tensões	
<input checked="" type="checkbox"/> Compactação Inadequada		<input checked="" type="checkbox"/> Evolução da Erosão		<input checked="" type="checkbox"/> Estrutura do Material	
<input checked="" type="checkbox"/> Drenagem Superficial		<input checked="" type="checkbox"/> Cobertura Vegetal		<input checked="" type="checkbox"/> Outras:	
<input checked="" type="checkbox"/> Insuficiente		<input checked="" type="checkbox"/> Deficiente		<input checked="" type="checkbox"/>

<input checked="" type="checkbox"/> Inexistente		<input checked="" type="checkbox"/> Ausente		<input checked="" type="checkbox"/>	
Impacto Decorrente					
Interferência Em Áreas De Preservação Permanente		Assoreamento de Curso d'água			
Degradação da Faixa de Domínio		Prejuízos aos Lindeiros			
Degrau entre o Pavimento e OEA		Outros: Risco de Contaminação de água e solo			
Gravidade da Situação					
Nível	Em Relação à Rodovia		Em Relação ao Meio Ambiente		
00	<input checked="" type="checkbox"/> Não Oferece Perigo		<input checked="" type="checkbox"/> Sem Risco Aparente		
01	<input checked="" type="checkbox"/> Evolução Pode Oferecer Perigo		<input checked="" type="checkbox"/> Não Emergencial		
02	<input checked="" type="checkbox"/> Oferece Perigo		<input checked="" type="checkbox"/> Emergencial		
Dimensões da Ocorrência					
Comprimento: 5 m		Largura: 1 m		Profundidade/Altura: 5 m	
Outras Observações Relevantes:

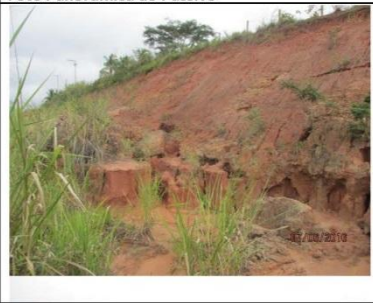
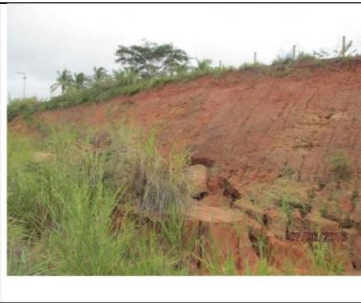
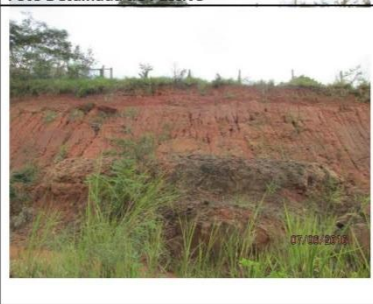
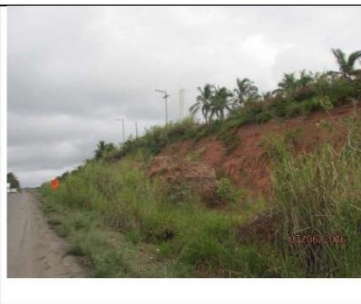
Caracterização do Passivo Ambiental				FAIXA DE DOMÍNIO	
Rod. Rachid Rayes		Trecho:		SP-333	
Código do Passivo Ambiental:		333-AC-28			
Localização do Passivo Ambiental					
Km: 321+250		Pista: Oeste		Município: Marília	
Data: 07/06/2016					
Coordenada inicial: 608915,35606 E / 7552114,541 S – F: 22		Total de Eventos: 1			
Coordenada final: E / S – F:		Datum: WGS-84			
Posição em relação ao eixo			Local do Passivo Ambiental		
Paralela	X	Diagonal		Faixa de Domínio	X
Perpendicular				Talude de Corte	
				Fora da FD	Talude de Aterro
Causa Geradora					
Rodovia		Terceiros	X	Eventos Naturais	
Passivo Ambiental					
DEPÓSITO DE RESÍDUO/ENTULHO (RE)		PROCESSO EROSIVO (ER)			
SUBSIDIÊNCIA/COLAPSO (SC)		<ul style="list-style-type: none"> Erosão Pluvial Movimentos de Massa 			
APP SUPRIMIDA (VS)		<ul style="list-style-type: none"> Erosão Linear Corridos 			
VEG. OFERECENDO RISCO (VG)		<ul style="list-style-type: none"> Sulco Mov. Blocos Rochosos

REPRESAMENTO DREN. NAT.		<ul style="list-style-type: none"> Ravina Escorregamento 			
ÁREA DE APOIO NÃO RECUP. (AP)		<ul style="list-style-type: none"> Voçoroca/Piping Rastejo 			
POT. DE CONTAMINAÇÃO (AC)		X	o Erosão Laminar	Assoreamento de curso d'água	
OUTROS:			o Erosão Fluvial		
Causas Associadas					
<ul style="list-style-type: none"> Inclinação Acentuada Compactação Inadequada Drenagem Superficial o Insuficiente o Inexistente 		<ul style="list-style-type: none"> Saturação Evolução da Erosão Cobertura Vegetal o Deficiente o Ausente 		<ul style="list-style-type: none"> Alte. Estado de Tensões Estrutura do Material Outras: 	
				X	
Impacto Decorrente					
Interferência Em Áreas De Preservação Permanente		Assoreamento de Curso d'água			
Degradação da Faixa de Domínio		Prejuízos aos Lindeiros			
Degrau entre o Pavimento e DEA		Outros: Risco de Contaminação de água e solo			
				X	
Gravidade da Situação

Nível	Em Relação à Rodovia		Em Relação ao Meio Ambiente		
00	• Não Oferece Perigo		X	• Sem Risco Aparente	
01	• Evolução Pode Oferecer Perigo			• Não Emergencial	
02	• Oferece Perigo			• Emergencial	
Dimensões da Ocorrência					
Comprimento: 125 m		Largura: m		Profundidade/Altura: m	
Outras Observações Relevantes: Posto de combustível					
Dinâmica Atual					
Estável		Estável/Sujeito a Recorrência		Ativo/Baixa Intensidade	
Ativo/Intenso		Não Aplicável		X	
Diretrizes Técnicas para Recuperação/Remediação					
Monitoramento	X	Manutenção e Conserva	Estabilização / Estab. Preventiva		
Recomposição		Remaneja. / Desocupação da FD	Outros		
Projeto(s) Tipo	12	Necessidade de Intervenção além da Faixa de Domínio			Não

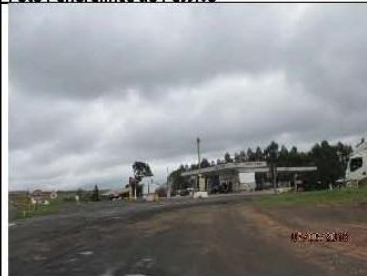
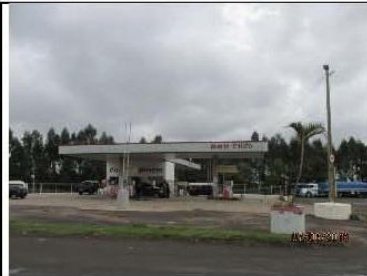
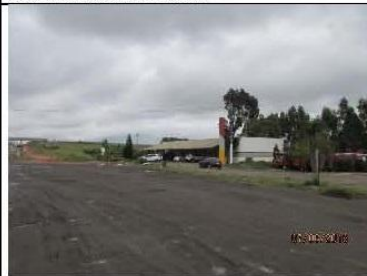
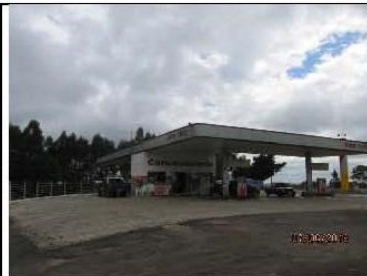
Caracterização do Passivo Ambiental				FAIXA DE DOMÍNIO	
Rod. Rachid Rayes		Trecho:		SP-333	
Código do Passivo Ambiental:				333-AC-29	
Localização do Passivo Ambiental					
Km: 322+500	Pista: Leste	Município: Marília	Data: 07/06/2016		
Coordenada inicial: 608397,45754 E / 7551141,6976 S – F: 22			Total de Eventos: 1		
Coordenada final: E / S – F:			Datum: WGS-84		
Posição em relação ao eixo			Local do Passivo Ambiental		
Paralela	<input checked="" type="checkbox"/>	Diagonal		Faixa de Domínio	<input checked="" type="checkbox"/>
Perpendicular				Talude de Corte	
				Talude de Aterro	
Causa Geradora					
Rodovia		Terceiros	<input checked="" type="checkbox"/>	Eventos Naturais	
Passivo Ambiental					
DEPÓSITO DE RESÍDUO/ENTULHO (RE)					
SUBSIDIÊNCIA/COLAPSO (SC)					
APP SUPRIMIDA (VS)					
VEG. OFERECENDO RISCO (VG)					
REPRESENTAÇÃO DREN. NAT.					
ÁREA DE APOIO NÃO RECUP. (AP)					
POT. DE CONTAMINAÇÃO (AC)

OUTROS:					
Causas Associadas					
<ul style="list-style-type: none"> Inclinação Acentuada Compactação Inadequada Drenagem Superficial <ul style="list-style-type: none"> Insuficiente Inexistente 					
<ul style="list-style-type: none"> Saturação Evolução da Erosão Cobertura Vegetal <ul style="list-style-type: none"> Deficiente Ausente 					
<ul style="list-style-type: none"> Alte. Estado de Tensões Estrutura do Material Outras: 					
Impacto Decorrente					
Interferência em Áreas de Preservação Permanente					
Degradação da Faixa de Domínio					
De grau entre o Pavimento e OEA					
Assoreamento de Curso d'água					
Prejuízos aos Lindeiros					
Outros Risco de Contaminação de água e solo					
Gravidade da Situação					
Nível	Em Relação à Rodovia		Em Relação ao Meio Ambiente		
00	● Não Oferece Perigo		<input checked="" type="checkbox"/>	● Sem Risco Aparente	
01	● Evolução Pode Oferecer Perigo			● Não Emergencial

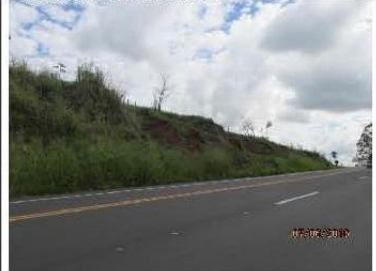
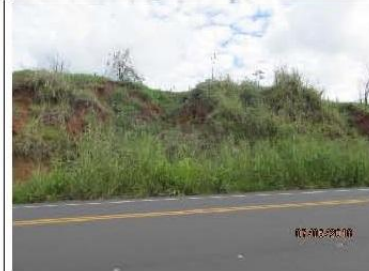
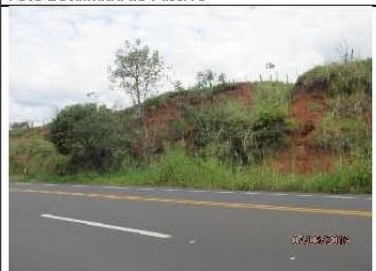
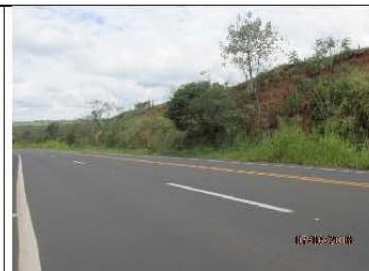
Caracterização do Passivo Ambiental				CORTE	
Rod. Rachid Rayes		Trecho:		SP-333	
Código do Passivo Ambiental:				333-ER-31	
Localização do Passivo Ambiental					
Km: 346+000		Pista: Leste		Município: Marília	
Coordenada inicial: 597721,86095 E / 7533305,1464 S – F: 22				Data: 07/06/2016	
Coordenada final: E / S – F:				Total de Eventos: 1	
				Datum: WGS-84	
Posição em relação ao eixo			Local do Passivo Ambiental		
Paralela	<input type="checkbox"/>	Diagonal	<input type="checkbox"/>	Faixa de Domínio	<input type="checkbox"/>
Perpendicular	<input checked="" type="checkbox"/>			Talude de Corte	<input checked="" type="checkbox"/>
				Fora da FD	<input type="checkbox"/>
Causa Geradora					
Rodovia	<input checked="" type="checkbox"/>	Terceiros	<input type="checkbox"/>	Eventos Naturais	<input type="checkbox"/>
Passivo Ambiental					
DEPÓSITO DE RESÍDUO/ENTULHO (RE)		PROCESSO EROSIVO (ER)			
SUBSIDÊNCIA/COLAPSO (SC)		<input checked="" type="checkbox"/> Erosão Pluvial <input type="checkbox"/> Movimentos de Massa

APP SUPRIMIDA (VS)		<input type="checkbox"/> Erosão Linear <input type="checkbox"/> Corridos			
VEG. OFERECENDO RISCO (VG)		<input type="checkbox"/> Sulco <input type="checkbox"/> Mov. Blocos Rochosos			
REPRESAMENTO DREN. NAT.		<input type="checkbox"/> Ravina <input type="checkbox"/> Escorregamento			
ÁREA DE APOIO NÃO RECUP. (AP)		<input type="checkbox"/> Voçoroca/Piping <input type="checkbox"/> Rastejo			
POT. DE CONTAMINAÇÃO (AC)		<input type="checkbox"/> Erosão Laminar <input type="checkbox"/> Assoreamento de curso d'água			
OUTROS:		<input type="checkbox"/> Erosão Pluvial			
Causas Associadas					
<input checked="" type="checkbox"/> Inclinação Acentuada		<input checked="" type="checkbox"/> Saturação		<input type="checkbox"/> Alte. Estado de Tensões	
<input type="checkbox"/> Compactação Inadequada		<input type="checkbox"/> Evolução da Erosão		<input checked="" type="checkbox"/> Estrutura do Material

<input checked="" type="checkbox"/> Drenagem Superficial		<input checked="" type="checkbox"/> Cobertura Vegetal		<input type="checkbox"/> Outras:	
<input type="checkbox"/> Insuficiente		<input type="checkbox"/> Deficiente		<input checked="" type="checkbox"/>	
<input type="checkbox"/> Inexistente		<input type="checkbox"/> Ausente		<input type="checkbox"/>	
Impacto Decorrente					
Interferência Em Áreas De Preservação Permanente		Assoreamento de Curso d'água			
Degradação da Faixa de Domínio		Prejuízos aos Lindeiros			
Degradação entre o Pavimento e OEA		Outros: Risco de Contaminação de água e solo			
Gravidade da Situação					
Nível	Em Relação à Rodovia		Em Relação ao Meio Ambiente		
00	<input checked="" type="checkbox"/> Não Oferece Perigo		<input type="checkbox"/> Sem Risco Aparente		
01	<input type="checkbox"/> Evolução Pode Oferecer Perigo		<input type="checkbox"/> Não Emergencial		
02	<input type="checkbox"/> Oferece Perigo		<input checked="" type="checkbox"/> Emergencial

Dimensões da Ocorrência					
Comprimento: 100 m		Largura: 2 m		Profundidade/Altura: 5 m	
Outras Observações Relevantes:					
Dinâmica Atual					
Estável		Estável/Sujeito a Recorrência		Ativo/Baixa Intensidade	
Ativo/Intenso		Não Aplicável			
Diretrizes Técnicas para Recuperação/ Remediação					
Monitoramento		Manutenção e Conserva		Estabilização / Estab. Preventiva	
Recomposição		Remanejo / Desocupação da FD		Outros	
Projeto(s) Tipo		1/2 /6		Necessidade de Intervenção além da Faixa de Domínio	
				Não

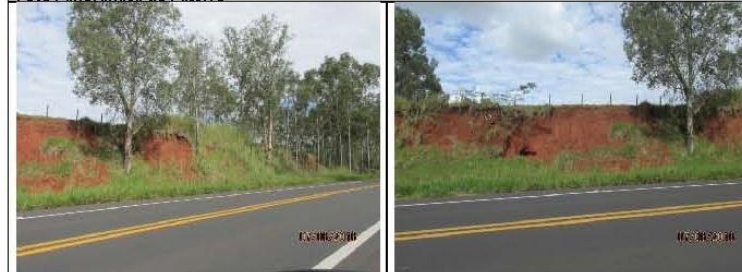
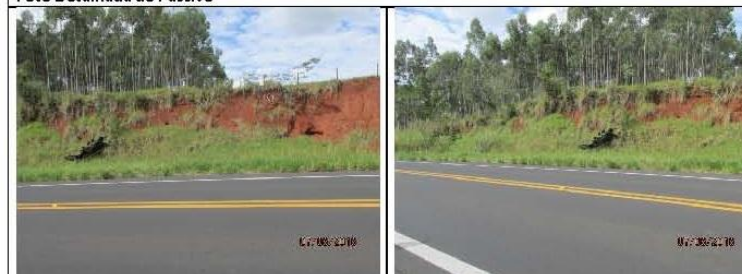
Caracterização do Passivo Ambiental				CORTE	
Rod. Rachid Rayes		Trecho:		SP-333	
Código do Passivo Ambiental:				333-ER-32	
Localização do Passivo Ambiental					
Km: 351+900	Pista: Leste	Município: Marília		Data: 07/06/2016	
Coordenada inicial: S92894,94179 E / 7531784,8768 S – F: 22				Total de Eventos: 1	
Coordenada final: E / S – F:				Datum: WGS-84	
Posição em relação ao eixo			Local do Passivo Ambiental		
Paralela	Diagonal		Faixa de Domínio	Talude de Corte	X
Perpendicular	X		Fora da FD	Talude de Aterro	
Causa Geradora					
Rodovia	X	Terceiros		Eventos Naturais	
Passivo Ambiental					
DEPÓSITO DE RESÍDUO/ENTULHO (RE)		PROCESSO EROSIVO (ER)			
SUBSIDÊNCIA/COLAPSO (SC)		<ul style="list-style-type: none"> Erosão Pluvial o Erosão Linear o Mov. Blocos Rochosos o Corridos 			
APP SUPRIMIDA (VS)		<ul style="list-style-type: none"> Sulco o Ravina o Escorregamento o Rastejo 			
VEG. OFERECENDO RISCO (VG)		<ul style="list-style-type: none"> Sulco o Ravina o Escorregamento o Rastejo

REPRESENTAÇÃO DREN. NAT.		<ul style="list-style-type: none"> Sulco o Ravina o Escorregamento o Rastejo 			
ÁREA DE APOIO NÃO RECUP. (AP)		<ul style="list-style-type: none"> Sulco o Ravina o Escorregamento o Rastejo 			
POT. DE CONTAMINAÇÃO (AC)		<ul style="list-style-type: none"> Erosão Laminar o Assoreamento de curso d'água 			
OUTROS:		<ul style="list-style-type: none"> Erosão Pluvial 			
Causas Associadas					
<ul style="list-style-type: none"> Inclinação Acentuada o Compactação Inadequada o Drenagem Superficial o Insuficiente o Inexistente 		<ul style="list-style-type: none"> Saturação o Evolução da Erosão o Cobertura Vegetal o Deficiente o Ausente 		<ul style="list-style-type: none"> Alte. Estado de Tensões o Estrutura do Material o Outras: 	
Impacto Decorrente					
Interferência Em Áreas De Preservação Permanente		Assoreamento de Curso d'água			
Degradação da Faixa de Domínio		Prejuízos aos Lindeiros

Degradação entre o Pavimento e OEA		Outros Risco de Contaminação de água e solo			
Gravidade da Situação					
Nível	Em Relação à Rodovia	Em Relação ao Meio Ambiente			
00	<ul style="list-style-type: none"> Não Oferece Perigo 	<ul style="list-style-type: none"> Sem Risco Aparente 			
01	<ul style="list-style-type: none"> Evolução Pode Oferecer Perigo 	<ul style="list-style-type: none"> Não Emergencial 		X	
02	<ul style="list-style-type: none"> Oferece Perigo 	<ul style="list-style-type: none"> Emergencial 			
Dimensões da Ocorrência					
Comprimento: 30 m		Largura: 1 m		Profundidade/Altura: 5 m	
Outras Observações Relevantes:					
Dinâmica Atual					
Estável		Estável/Sujeito a Recorrência		Ativo/Baixa Intensidade	
Ativo/Intenso		Não Aplicável			
Diretrizes Técnicas para Recuperação/ Remediação					
Monitoramento		Manutenção e Conserva		Estabilização / Estab. Preventiva	
Recomposição		Re maneja. / Desocupação da FD		Outros

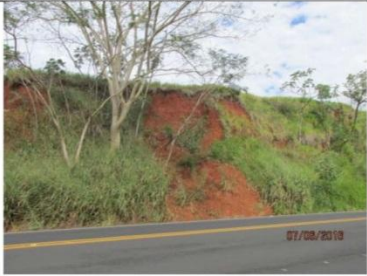
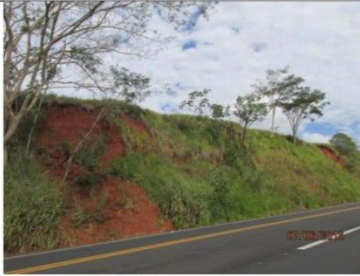
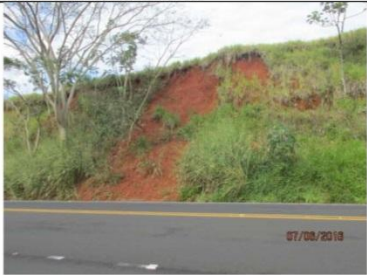
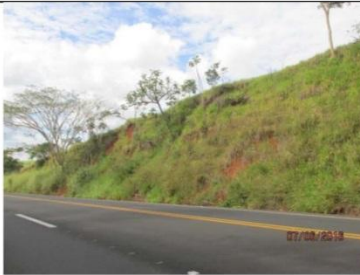
Caracterização do Passivo Ambiental				CORTE	
Rod. Rachid Rayes		Trecho:		SP-333	
Código do Passivo Ambiental:				333-ER-33	
Localização do Passivo Ambiental					
Km: 357+400	Pista: Leste	Município: Echaporã	Data: 07/06/2016		
Coordenada inicial: 587959,48419 E / 7529307,5087 S – F: 22			Total de Eventos: 1		
Coordenada final: E / S – F:			Datum: WGS-84		
Posição em relação ao eixo			Local do Passivo Ambiental		
Paralela	Diagonal		Faixa de Domínio	Talude de Corte	X
Perpendicular	X		Fora da FD	Talude de Aterro	
Causa Geradora					
Rodovia	X	Terceiros	Eventos Naturais		
Passivo Ambiental					
DEPÓSITO DE RESÍDUO/ENTULHO (RE)		PROCESSO EROSIVO (ER)			
SUBSIDÊNCIA/COLAPSO (SC)		<input checked="" type="checkbox"/> Erosão Pluvial <input type="checkbox"/> Movimentos de Massa			
APP SUPRIMIDA (VS)		<input type="checkbox"/> Erosão Linear <input type="checkbox"/> Corridas			
VEG. OFERECENDO RISCO (VG)		<input type="checkbox"/> Sulco <input type="checkbox"/> Mov. Blocos Rochosos

REPRESAMENTO DREN. NAT.		<input type="checkbox"/> Ravina <input type="checkbox"/> Escorregamento			
ÁREA DE APOIO NÃO RECUP. (AP)		<input type="checkbox"/> Voçoroca/ Piping <input type="checkbox"/> Rastejo			
POT. DE CONTAMINAÇÃO (AC)		<input type="checkbox"/> Erosão Laminar <input type="checkbox"/> Assoreamento de curso d' água			
OUTROS:		<input type="checkbox"/> Erosão Fluvial			
Causas Associadas					
<input checked="" type="checkbox"/> Inclinação Acentuada		<input type="checkbox"/> Saturação		<input type="checkbox"/> Alto Estado de Tensões	
<input type="checkbox"/> Compactação Inadequada		<input type="checkbox"/> Evolução da Erosão		<input checked="" type="checkbox"/> Estrutura do Material	
<input checked="" type="checkbox"/> Drenagem Superficial		<input checked="" type="checkbox"/> Cobertura Vegetal		<input type="checkbox"/> Outras:	
<input type="checkbox"/> Insuficiente		<input type="checkbox"/> Deficiente		<input checked="" type="checkbox"/>

<input type="checkbox"/> Inexistente		<input type="checkbox"/> Ausente		<input type="checkbox"/>	
Impacto Decorrente					
Interferência Em Áreas De Preservação Permanente		Assoreamento de Curso d' água			
Degradação da Faixa de Domínio		Prejuízos aos Lindeiros			
Degrau entre o Pavimento e OEA		Outros: Risco de Contaminação de água e solo			
Gravidade da Situação					
Nível	Em Relação à Rodovia		Em Relação ao Meio Ambiente		
00	<input checked="" type="checkbox"/> Não Oferece Perigo		<input type="checkbox"/> Sem Risco Aparente		
01	<input type="checkbox"/> Evolução Pode Oferecer Perigo		<input checked="" type="checkbox"/> Não Emergencial		
02	<input type="checkbox"/> Oferece Perigo		<input type="checkbox"/> Emergencial		
Dimensões da Ocorrência					
Comprimento: 70 m		Largura: 2 m		Profundidade/Altura: 8 m	
Outras Observações Relevantes:					
Dinâmica Atual					
Estável		Estável/Sujeito a Recorrência		Ativo/Baixa Intensidade

Ativo/Intenso		Não Aplicável			
Diretrizes Técnicas para Recuperação/ Remediação					
Monitoramento		Manutenção e Conserva		Estabilização / Estab. Preventiva	
Recomposição		X Remaneja. / Desocupação da FD		Outros	
Projeto(s) Tipo		1/3		Necessidade de Intervenção além da Faixa de Domínio	
		/6

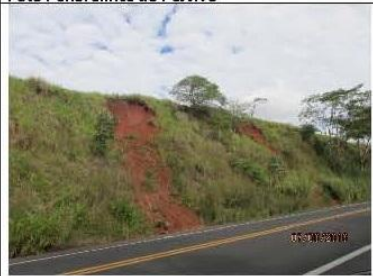
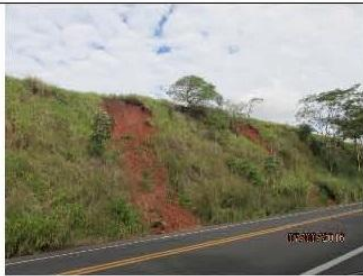
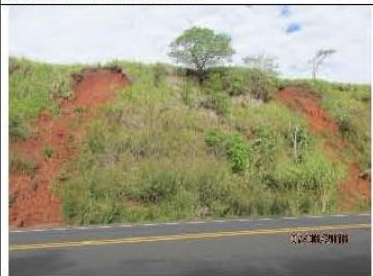
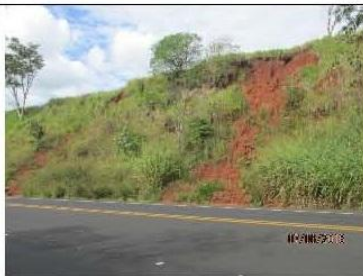
Caracterização do Passivo Ambiental				CORTE	
Rod. Rachid Rayes		Trecho:		SP-333	
Código do Passivo Ambiental:		333-ER-34			
Localização do Passivo Ambiental					
Km: 362+250		Pista: Oeste		Município: Echaporã	
Coordenada inicial: 583966,49523 E / 7526132,88 S – F: 22		Data: 07/06/2016		Total de Eventos: 1	
Coordenada final: E / S – F:		Datum: WGS-84			
Posição em relação ao eixo			Local do Passivo Ambiental		
Paralela	<input type="checkbox"/>	Diagonal	<input type="checkbox"/>	Faixa de Domínio	<input type="checkbox"/>
Perpendicular	<input checked="" type="checkbox"/>			Fora da FD	Talude de Corte <input checked="" type="checkbox"/>
					Talude de Aterro
Causa Geradora					
Rodovia	<input checked="" type="checkbox"/>	Terceiros	<input type="checkbox"/>	Eventos Naturais	
Passivo Ambiental					
DEP. DE RESÍDUO/ENTULHO (RE)		PROCESSO EROSIVO (ER)			
SUBSIDÊNCIA/COLAPSO (SC)		<input checked="" type="checkbox"/> Erosão Pluvial <input type="checkbox"/> Movimentos de Massa

APP SUPRIMIDA (VS)		<input type="checkbox"/> Sulco <input type="checkbox"/> Corridos			
VEG. OFERECENDO RISCO (VG)		<input type="checkbox"/> Ravina <input type="checkbox"/> Mov. Blocos Rochosos			
REPRESAMENTO DREN. NAT.		<input type="checkbox"/> Voçoroca/ Piping <input type="checkbox"/> Escorregamento			
ÁREA DE APOIO NÃO RECUP. (AP)		<input type="checkbox"/> Rastejo			
POT. DE CONTAMINAÇÃO (AC)		<input type="checkbox"/> Erosão Laminar <input type="checkbox"/> Assoreia. de curso d' água			
OUTROS:		<input type="checkbox"/> Erosão Fluvial			
Causas Associadas					
<input checked="" type="checkbox"/> Inclinação Acentuada		<input type="checkbox"/> Saturação		<input type="checkbox"/> Alte. Estado de Tensões	
<input type="checkbox"/> Compactação Inadequada		<input type="checkbox"/> Evolução da Erosão		<input checked="" type="checkbox"/> Estrutura do Material	
<input checked="" type="checkbox"/> Drenagem Superficial		<input type="checkbox"/> Cobertura Vegetal		<input type="checkbox"/> Outras

<input type="checkbox"/> Insuficiente		<input type="checkbox"/> Deficiente		<input checked="" type="checkbox"/>	
<input type="checkbox"/> Inexistente		<input type="checkbox"/> Ausente		<input type="checkbox"/>	
Impacto Decorrente					
Interferência Em Áreas De Preservação Permanente		Assoreamento de Curso d' água			
Degradação da Faixa de Domínio		Prejuízos aos Lindeiros			
Degrau entre o Pavimento e DEA		Outros: Risco de Contaminação de água e solo			
Gravidade da Situação					
Nível	Em Relação à Rodovia		Em Relação ao Meio Ambiente		
00	<input checked="" type="checkbox"/> Não Oferece Perigo		<input type="checkbox"/> Sem Risco Aparente		
01	<input type="checkbox"/> Evolução Pode Oferecer Perigo		<input type="checkbox"/> Não Emergencial		
02	<input type="checkbox"/> Oferece Perigo		<input checked="" type="checkbox"/> Emergencial		
Dimensões da Ocorrência					
Comprimento: 60 m		Largura: 2 m		Profundidade/Altura: 8 m

Outras Observações Relevantes:					
Dinâmica Atual					
Estável		Estável/Sujeito a Recorrência		Ativo/Baixa Intensidade	
Ativo/Intenso		Não Aplicável			
Diretrizes Técnicas para Recuperação/ Remediação					
Monitoramento		Manutenção e Conserva		Estabilização / Estab. Preventiva	
Recomposição		X Remaneja. / Desocupação da FD		Outros	
Projeto(s) Tipo		1/3 /6 Necessidade de Intervenção além da Faixa de Domínio		Sim

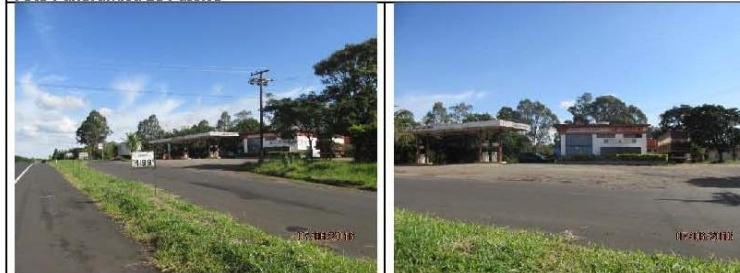
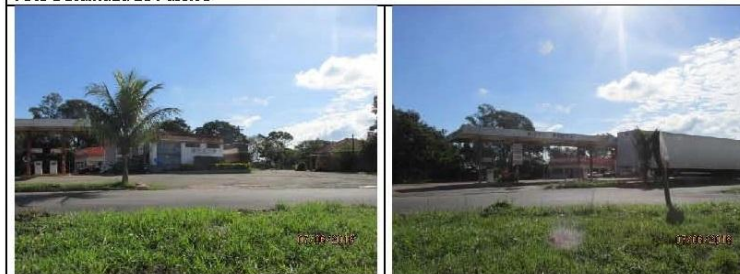
ÁREA DE APOIO NÃO RECUP. (AP)		<ul style="list-style-type: none"> Vogoroca/Piping Rastejo 			
POT. DE CONTAMINAÇÃO (AC)		<ul style="list-style-type: none"> Erosão Laminar Assoreamento de curso d' água 			
OUTROS:		<ul style="list-style-type: none"> Erosão Fluvial 			
Causas Associadas					
<ul style="list-style-type: none"> Inclinação Acentuada Compactação Inadequada Drenagem Superficial Insuficiente Inexistente 		<ul style="list-style-type: none"> Saturação Evolução da Erosão Cobertura Vegetal Deficiente Ausente 		<ul style="list-style-type: none"> Alte. Estado de Tensões Estrutura do Material Outras: 	
				X	
Impacto Decorrente					
Interferência Em Áreas De Preservação Permanente		Assoreamento de Curso d' água			
Degradação da Faixa de Domínio		Prejuízos aos Lindeiros			
Degrau entre o Pavimento e OEA		Outros: Risco de Contaminação de água e solo			
		X			
Gravidade da Situação					
Nível	Em Relação à Rodovia		Em Relação ao Meio Ambiente

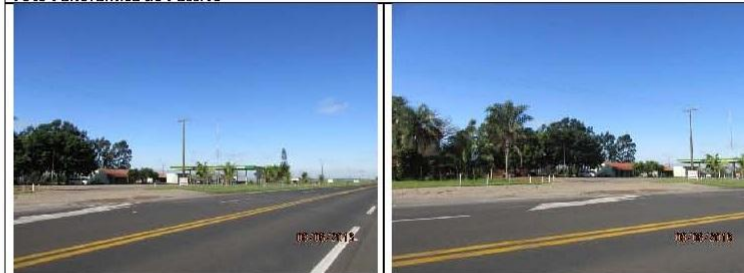
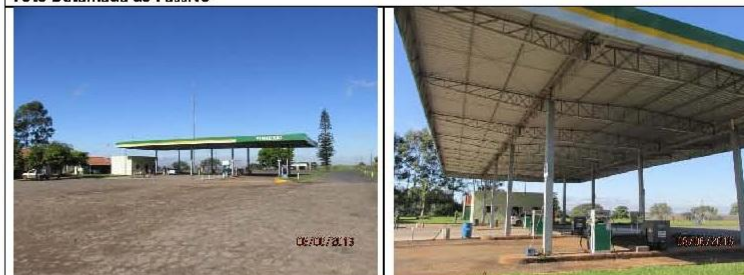
REPRESAMENTO DREN. NAT.		<ul style="list-style-type: none"> Ravina Escorregamento 			
ÁREA DE APOIO NÃO RECUP. (AP)		<ul style="list-style-type: none"> Voçoroca/ Piping Rastejo 			
POT. DE CONTAMINAÇÃO (AC)		<ul style="list-style-type: none"> Erosão Laminar Assoreia. de curso d' água 			
OUTROS:		<ul style="list-style-type: none"> Erosão Fluvial 			
Causas Associadas					
<ul style="list-style-type: none"> Inclinação Acentuada Compactação Inadequada Drenagem Superficial o Insuficiente o Inexistente 		<ul style="list-style-type: none"> Saturação Evolução da Erosão Cobertura Vegetal o Deficiente o Ausente 		<ul style="list-style-type: none"> Alte. Estado de Tensões Estrutura do Material Outras: 	
				X	
Impacto Decorrente					
Interferência Em Áreas De Preservação Permanente		Assoreamento de Curso d' água			
Degradação da Faixa de Domínio		Prejuízos aos Lindeiros			
Degrau entre o Pavimento e OEA		Outros: Risco de Contaminação de água e solo

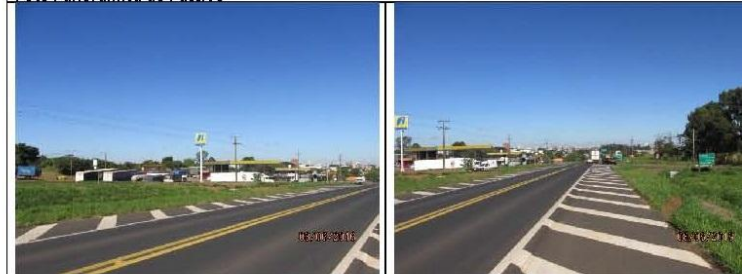
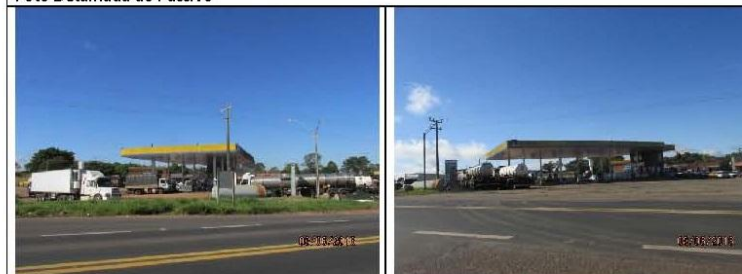
ÁREA DE APOIO NÃO RECUP. (AP)		<ul style="list-style-type: none"> Vozoroca/ Piping Rastejo 			
POT. DE CONTAMINAÇÃO (AC)		<ul style="list-style-type: none"> Erosão Laminar Assoreamento de curso d' água 			
OUTROS:		<ul style="list-style-type: none"> Erosão Fluvial 			
Causas Associadas					
<ul style="list-style-type: none"> Inclinação Acentuada Compactação Inadequada Drenagem Superficial Insuficiente Inexistente 		<ul style="list-style-type: none"> Saturação Evolução da Erosão Cobertura Vegetal Deficiente Ausente 		<ul style="list-style-type: none"> Alte. Estado de Tensões Estrutura do Material Outras: 	
				X	
Impacto Decorrente					
Interferência Em Áreas De Preservação Permanente		Assoreamento de Curso d' água			
Degradação da Faixa de Domínio		Prejuízos aos Lindeiros			
Degrau entre o Pavimento e OEA		Outros: Risco de Contaminação de água e solo			
		X			
Gravidade da Situação					
Nível	Em Relação à Rodovia		Em Relação ao Meio Ambiente

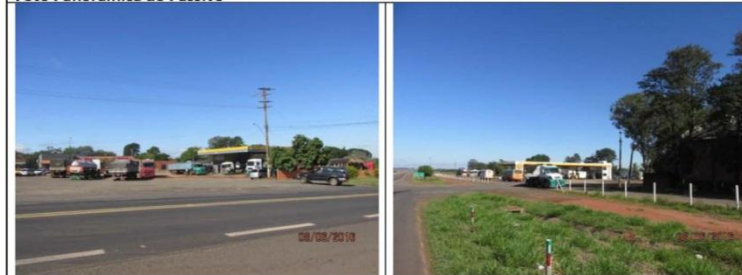
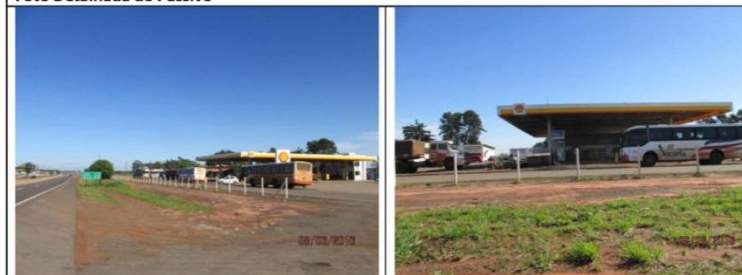
REPRESAMENTO DREN. NAT.		<ul style="list-style-type: none"> Ravina Escorregamento 			
ÁREA DE APOIO NÃO RECUP. (AP)		<ul style="list-style-type: none"> Voçoroca/ Piping Rastejo 			
POT. DE CONTAMINAÇÃO (AC)		<ul style="list-style-type: none"> Erosão Laminar Assoreia. de curso d' água 			
OUTROS:		<ul style="list-style-type: none"> Erosão Fluvial 			
Causas Associadas					
<ul style="list-style-type: none"> Inclinação Acentuada Compactação Inadequada Drenagem Superficial Insuficiente Inexistente 		<ul style="list-style-type: none"> Saturação Evolução da Erosão Cobertura Vegetal Deficiente Ausente 		<ul style="list-style-type: none"> Alte. Estado de Tensões Estrutura do Material Outras: 	
				X	
Impacto Decorrente					
Interferência Em Áreas De Preservação Permanente		Assoreamento de Curso d' água			
Degradação da Faixa de Domínio		Prejuízos aos Lindeiros			
Degrau entre o Pavimento e OEA		Outros: Risco de Contaminação de água e solo

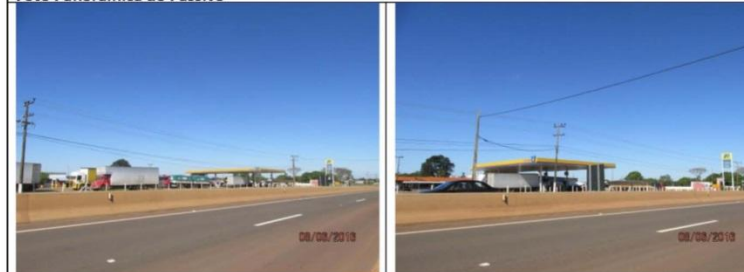
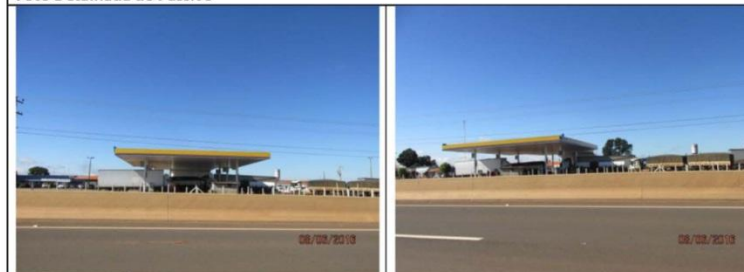
REPRESAMENTO DREN. NAT.		<ul style="list-style-type: none"> Ravina Escorregamento 			
ÁREA DE APOIO NÃO RECUP. (AP)		<ul style="list-style-type: none"> Voçoroca/ Piping Rastejo 			
POT. DE CONTAMINAÇÃO (AC)		X		Erosão Laminar	
OUTROS:				Assoreamento de curso d' água	
				Erosão Fluvial	
Causas Associadas					
<ul style="list-style-type: none"> Inclinação Acentuada Compactação Inadequada Drenagem Superficial Insuficiente Inexistente 		<ul style="list-style-type: none"> Saturação Evolução da Erosão Cobertura Vegetal Deficiente Ausente 		<ul style="list-style-type: none"> Alte. Estado de Tensões Estrutura do Material Outras: 	
				X	
Impacto Decorrente					
Interferência Em Áreas De Preservação Permanente		Assoreamento de Curso d' água			
Degradação da Faixa de Domínio		Prejuízos aos Lindeiros			
Degrau entre o Pavimento e OEA		Outros: Risco de Contaminação de água e solo			
		X			
Gravidade da Situação

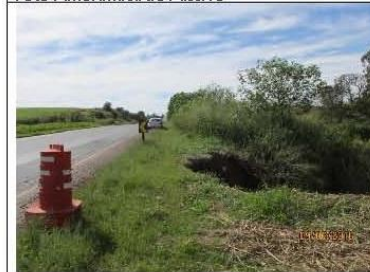
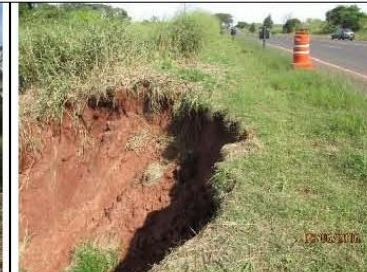
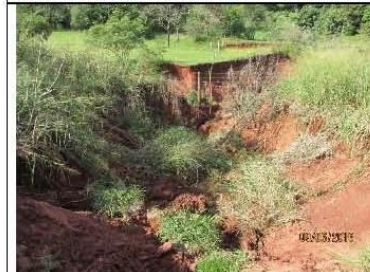
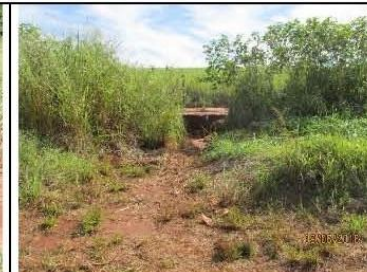
REPRESENTAÇÃO DREN. NAT.		<ul style="list-style-type: none"> Ravina Escorregamento 			
ÁREA DE APOIO NÃO RECUP. (AP)		<ul style="list-style-type: none"> Vogoroca/Piping Rastejo 			
POT. DE CONTAMINAÇÃO (AC)		<ul style="list-style-type: none"> Erosão Laminar Assoreamento de curso d'água 			
OUTROS:		<ul style="list-style-type: none"> Erosão Fluvial 			
Causas Associadas					
<ul style="list-style-type: none"> Inclinação Acentuada Compactação Inadequada Drenagem Superficial Insuficiente Inexistente 		<ul style="list-style-type: none"> Saturação Evolução da Erosão Cobertura Vegetal Deficiente Ausente 		<ul style="list-style-type: none"> Alte. Estado de Tensões Estrutura do Material Outras: 	
Impacto Decorrente					
Interferência Em Áreas De Preservação Permanente		X		Assoreamento de Curso d'água	
Degradação da Faixa de Domínio		X		Prejuízos aos Lindeiros	
Degrau entre o Pavimento e OEA				Outros: Risco de Contaminação de água e solo

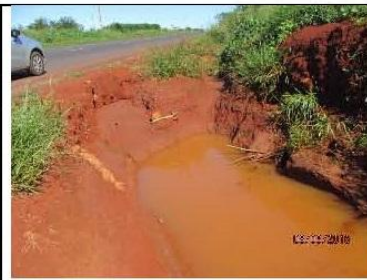
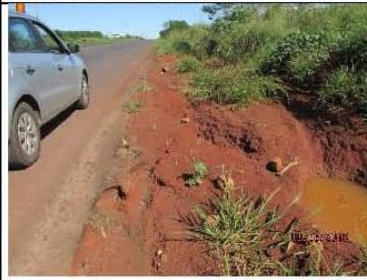
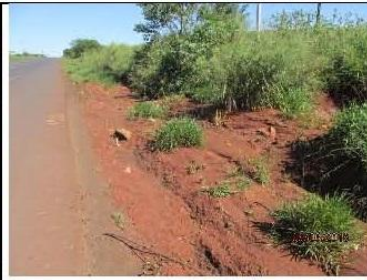
POT. DE CONTAMINAÇÃO (AC)		o Erosão Laminar		• Assoreia de curso d' água	
OUTROS:		o Erosão Fluvial			
Causas Associadas					
• Inclinação Acentuada		• Saturação		• Alter. Estado de Tensões

• Compactação Inadequada		• Evolução da Erosão		X • Estrutura do Material	
• Drenagem Superficial		• Cobertura Vegetal		• Outras:	
o Insuficiente		o Deficiente		X	
o Inexistente		X o Ausente			
Impacto Decorrente					
Interferência Em Áreas De Preservação Permanente		Assoreamento de Curso d' água			
Degradação da Faixa de Domínio		X Prejuízos aos Lindeiros			
Degrau entre o Pavimento e DEA		Outros: Risco de Contaminação de água e solo			
Gravidade da Situação					
Nível	Em Relação à Rodovia		Em Relação ao Meio Ambiente		
00	• Não Oferece Perigo		X		• Sem Risco Aparente
01	• Evolução Pode Oferecer Perigo				• Não Emergencial
02	• Oferece Perigo				• Emergencial
Dimensões da Ocorrência					
Comprimento: 140 m		Largura: 2 m		Profundidade/Altura: 0,5 m	
Outras Observações Relevantes:					
Dinâmica Atual					
Estável		Estável/Sujeito a Recorrência		Ativo/Baixa Intensidade	
Ativo/Intenso		X Não Aplicável			
Diretrizes Técnicas para Recuperação/Remediação

Monitoramento		Manutenção e Conserva		Estabilização / Estab. Preventiva	
X Recomposição		Remaneja. / Desocupação da FD		Outros	
Projeto(s) Tipo		2/6 Necessidade de intervenção além da Faixa de Domínio		Não

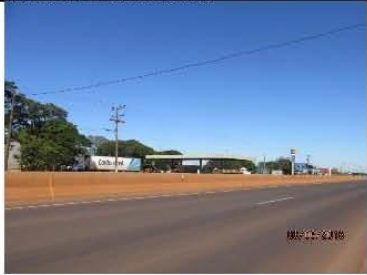
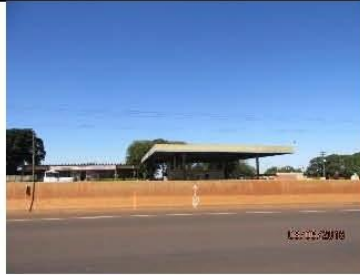
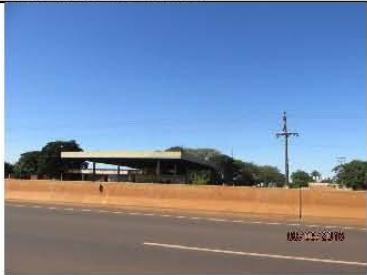
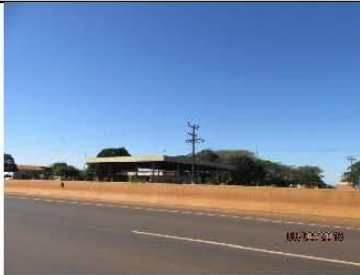
VEG. OFERECENDO RISCO (VG)		<input type="checkbox"/> Sulco <input type="checkbox"/> Mov. Blocos Rochosos			
REPRESAMENTO DREN. NAT.		<input type="checkbox"/> Ravina <input type="checkbox"/> Escorregamento			
ÁREA DE APOIO NÃO RECUP. (AP)		<input type="checkbox"/> Voçoroca/Piping <input type="checkbox"/> Rastejo			
POT. DE CONTAMINAÇÃO (AC)		<input checked="" type="checkbox"/> Erosão Laminar <input type="checkbox"/> Assoreia de curso d'água			
OUTROS:		<input type="checkbox"/> Erosão Fluvial			
Causas Associadas					
<input checked="" type="checkbox"/> Inclinação Acentuada		<input type="checkbox"/> Saturação		<input type="checkbox"/> Alter. Estado de Tensões	
<input type="checkbox"/> Compactação Inadequada		<input type="checkbox"/> Evolução da Erosão		<input type="checkbox"/> Estrutura do Material	
<input checked="" type="checkbox"/> Drenagem Superficial		<input type="checkbox"/> Cobertura Vegetal		<input type="checkbox"/> Outras

<input type="checkbox"/> Insuficiente		<input type="checkbox"/> Deficiente		<input checked="" type="checkbox"/>	
<input type="checkbox"/> Inexistente		<input type="checkbox"/> Ausente		<input type="checkbox"/>	
Impacto Decorrente					
Interferência Em Áreas De Preservação Permanente		Assoreamento de Curso d'água			
Degradação da Faixa de Domínio		Prejuízos aos Lindeiros			
Degradação do Pavimento e DEA		Outros: Risco de Contaminação de água e solo			
<input checked="" type="checkbox"/>					
Gravidade da Situação					
Nível	Em Relação à Rodovia		Em Relação ao Meio Ambiente		
00	<input checked="" type="checkbox"/> Não Oferece Perigo		<input type="checkbox"/> Sem Risco Aparente		
01	<input type="checkbox"/> Evolução Pode Oferecer Perigo		<input type="checkbox"/> Não Emergencial		
02	<input type="checkbox"/> Oferece Perigo		<input type="checkbox"/> Emergencial		
Dimensões da Ocorrência					
Comprimento: 190 m		Largura: m		Profundidade/Altura: m

Outras Observações Relevantes: Posto de combustível					
Dinâmica Atual					
Estável		Estável/Sujeito a Recorrência		Ativo/Baixa Intensidade	
Ativo/Intenso		Não Aplicável		<input checked="" type="checkbox"/>	
Diretrizes Técnicas para Recuperação/Remediação					
Monitoramento		<input checked="" type="checkbox"/> Manutenção e Conserva		Estabilização / Estab. Preventiva	
Recomposição		Remanejo / Desocupação da FD		Outros	
Projeto(s) Tipo		12 Necessidade de intervenção além da Faixa de Domínio		Não

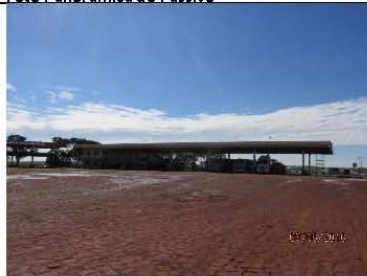
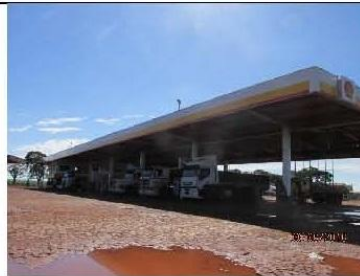
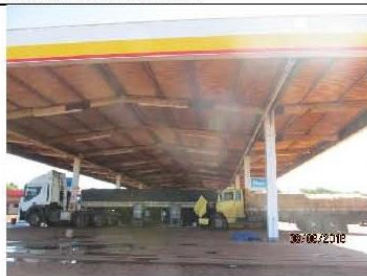
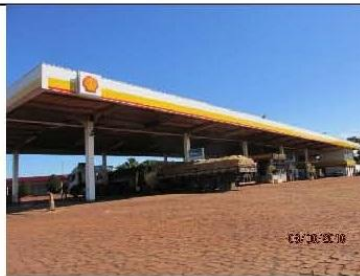
VEG. OFERECENDO RISCO (VG)		<input type="checkbox"/> Sulco <input type="checkbox"/> Mov. Blocos Rochosos			
REPRESENTAÇÃO DREN. NAT.		<input type="checkbox"/> Ravina <input type="checkbox"/> Escorregamento			
ÁREA DE APOIO NÃO RECUP. (AP)		<input type="checkbox"/> Voçoroca/Piping <input type="checkbox"/> Rastejo			
POT. DE CONTAMINAÇÃO (AC)		<input checked="" type="checkbox"/> Erosão Laminar <input type="checkbox"/> Assoreia. de curso d' água			
OUTROS:		<input type="checkbox"/> Erosão Fluvial			
Causas Associadas					
<input checked="" type="checkbox"/> Inclinação Acentuada		<input type="checkbox"/> Saturação		<input type="checkbox"/> Alte. Estado de Tensões	
<input type="checkbox"/> Compactação Inadequada		<input type="checkbox"/> Evolução da Erosão		<input type="checkbox"/> Estrutura do Material	
<input checked="" type="checkbox"/> Drenagem Superficial		<input type="checkbox"/> Cobertura Vegetal		<input checked="" type="checkbox"/> Outras:

<input type="checkbox"/> Insuficiente		<input type="checkbox"/> Deficiente			
<input type="checkbox"/> Inexistente		<input type="checkbox"/> Ausente			
Impacto Decorrente					
Interferência Em Áreas De Preservação Permanente			Assoreamento de Curso d' água		
Degradação da Faixa de Domínio			Prejuízos aos Lindeiros		
Degrau entre o Pavimento e OEA			Outros: Risco de Contaminação de água e solo		
Gravidade da Situação					
Nível	Em Relação à Rodovia		Em Relação ao Meio Ambiente		
00	<input checked="" type="checkbox"/> Não Oferece Perigo		<input checked="" type="checkbox"/> Sem Risco Aparente		
01	<input type="checkbox"/> Evolução Pode Oferecer Perigo		<input type="checkbox"/> Não Emergencial		
02	<input type="checkbox"/> Oferece Perigo		<input type="checkbox"/> Emergencial		
Dimensões da Ocorrência					
Comprimento: m	Largura: m		Profundidade/Altura: m		
Outras Observações Relevantes: Posto de combustível

Dinâmica Atual					
Estável	Estável/Sujeito a Recorrência		Ativo/Baixa Intensidade		
Ativo/Intenso	Não Aplicável		<input checked="" type="checkbox"/>		
Diretrizes Técnicas para Recuperação/ Remediação					
Monitoramento	<input checked="" type="checkbox"/>	Manutenção e Conserva	Estabilização / Estab. Preventiva		
Recomposição		Remaneja. / Desocupação da FD	Outros		
Projeto(s) Tipo	12	Necessidade de Intervenção além da Faixa de Domínio			Não

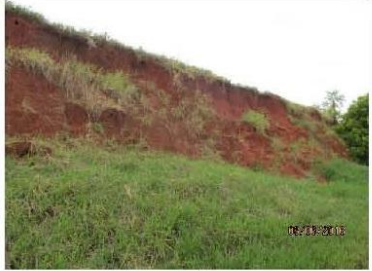
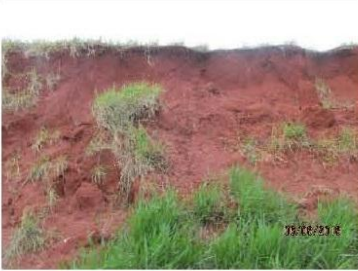
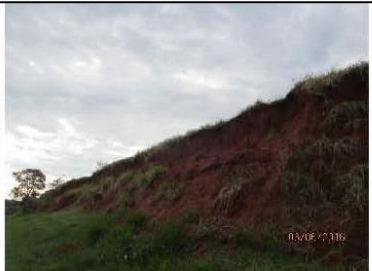
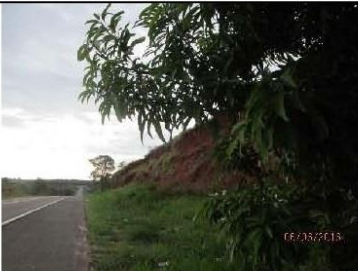
Registro Fotográfico	
Foto Panorâmica do Passivo

Impacto Decorrente					
Interferência Em Áreas De Preservação Permanente		Assoreamento de Curso d' água			
Degradação da Faixa de Domínio		<input checked="" type="checkbox"/> Prejuízos aos Lindeiros			
Degrau entre o Pavimento e OEA		Outros: Risco de contaminação de água e solo			
Gravidade da Situação					
Nível	Em Relação à Rodovia		Em Relação ao Meio Ambiente		
00	<input checked="" type="checkbox"/> Não Oferece Perigo <ul style="list-style-type: none"> <input type="checkbox"/> Evolução Pode Oferecer Perigo 		<input checked="" type="checkbox"/> Sem Risco Aparente <ul style="list-style-type: none"> <input type="checkbox"/> Não Emergencial <input type="checkbox"/> Emergencial 		
01					
02					
Dimensões da Ocorrência					
Comprimento: 80 m		Largura: 1,5 m		Profundidade/Altura: 8 m	
Outras Observações Relevantes:					
Dinâmica Atual					
Estável		Estável/Sujeito a Recorrência		Ativo/Baixa Intensidade <input checked="" type="checkbox"/>

Ativo/Intenso		Não Aplicável			
Diretrizes Técnicas para Recuperação/ Remediação					
Monitoramento		Manutenção e Conserva		Estabilização / Estab. Preventiva <input checked="" type="checkbox"/>	
Recomposição		Remaneja. / Desocupação da FD		Outros	
Projeto(s) Tipo		1/2 /6		Necessidade de intervenção além da Faixa de Domínio	
				Não

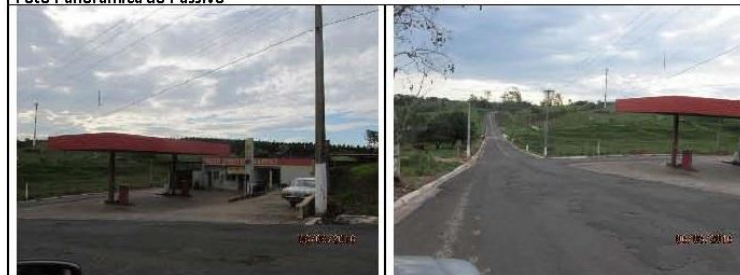
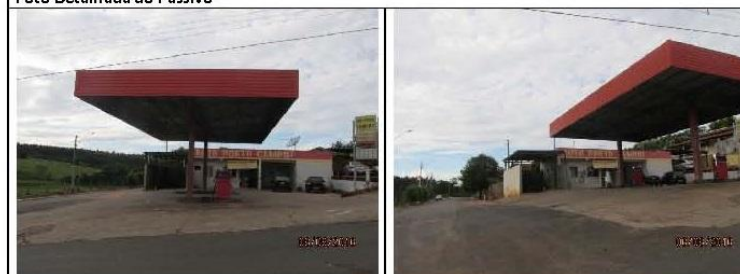
Registro Fotográfico

Caracterização do Passivo Ambiental				FAIXA DE DOMÍNIO	
Rod. Prof. Belizário de Souza Freitas		Trecho:		SP-245	
Código do Passivo Ambiental:				245-AC-02	
Localização do Passivo Ambiental					
Km: 002+800	Pista: Norte	Município: Pongai	Data: 06/06/2016		
Coordenada inicial: 669478 E / 7595553 S – F: 22			Total de Eventos: 1		
Coordenada final: E / S – F:			Datum: WGS-84		
Posição em relação ao eixo			Local do Passivo Ambiental		
Paralela	X	Diagonal	Fora da FD	X	Talude de Corte
Perpendicular			Fora da FD		Talude de Aterro
Causa Geradora					
Rodovia		Terceiros	X	Eventos Naturais	
Passivo Ambiental					
DEPO. DE RESÍDUO/ENTULHO (RE)		PROCESSO EROSIVO (ER)			
SUBSIDÊNCIA/COLAPSO (SC)		Erosão Pluvial		Movimentos de Massa	
APP SUPRIMIDA (VS)		o Erosão Linear		o Corridos	
VEG. OFERECENDO RISCO (VG)		▪ Sulco		o Mov. Blocos Rochosos	
REPRESAMENTO DREN. NAT.		▪ Ravina		o Escorregamento	
ÁREA DE APOIO NÃO RECUP. (AP)		▪ Voo/roça/Piping		o Rastejo

POT. DE CONTAMINAÇÃO (AC)	X	o Erosão Laminar	Assoreia. de curso d'água		
OUTROS:		o Erosão Fluvial			
Causas Associadas					
• Inclinação Acentuada		• Saturação		• Alte. Estado de Tensões

• Compactação Inadequada		• Evolução da Erosão		• Estrutura do Material	
• Drenagem Superficial		• Cobertura Vegetal		• Outras	
o Insuficiente	X	o Deficiente	X		
o Inexistente		o Ausente			
Impacto Decorrente					
Interferência Em Áreas De Preservação Permanente		Assoreamento de Curso d'água			
Degradação da Faixa de Domínio		Prejuízos aos Lindeiros			
Degradação do Pavimento e OEA		Outros Risco de contaminação de água e solo			
		X			
Gravidade da Situação					
Nível	Em Relação à Rodovia			Em Relação ao Meio Ambiente	
00	• Não Oferece Perigo	X	• Sem Risco Aparente		X
01	• Evolução Pode Oferecer Perigo		• Não Emergencial		
02	• Oferece Perigo		• Emergencial		
Dimensões da Ocorrência					
Comprimento: 30 m	Largura: m	Profundidade/Altura: m			
Outras Observações Relevantes: Posto de combustível.					
Dinâmica Atual					
Estável	Estável/Sujeito a Recorrência	Ativo/Baixa Intensidade			
Ativo/Intenso	Não Aplicável	X

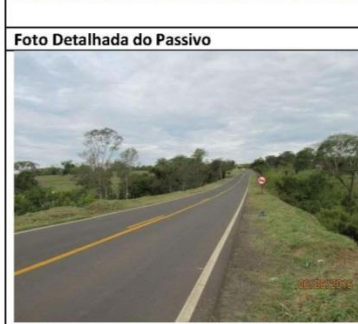
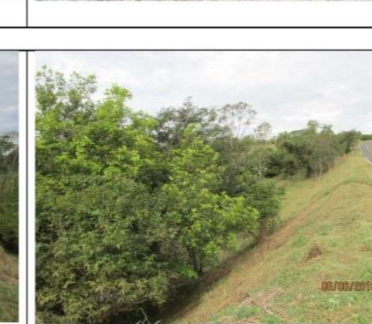
Foto Detalhada do Passivo

Caracterização do Passivo Ambiental				FAIXA DE DOMÍNIO
Rod. Prof. Belizário de Souza Freiras		Trecho:		SP-245
Código do Passivo Ambiental:				245-AC-03
Localização do Passivo Ambiental				
Km: 003+000	Pista: Sul	Município: Pongai	Data: 06/06/2016	
Coordenada inicial: 669690 E / 7595483 S – F: 22			Total de Eventos: 1	
Coordenada final: E / S – F:			Datum: WGS-84	
Posição em relação ao eixo		Local do Passivo Ambiental		
Paralela	<input checked="" type="checkbox"/> Diagonal	Faixa de Domínio	<input checked="" type="checkbox"/> Talude de Corte	
Perpendicular		Fora da FD	Talude de Aterro	
Causa Geradora				
Rodovia		Terceiros	<input checked="" type="checkbox"/> Eventos Naturais	
Passivo Ambiental				
DEPO. DE RESÍDUO/ENTULHO (RE)		PROCESSO EROSIVO (ER)		
SUBSIDÊNCIA/COLAPSO (SC)		<input checked="" type="checkbox"/> Erosão Pluvial <input type="checkbox"/> Movimentos de Massa		
APP SUPRIMIDA (N/S)		<input type="checkbox"/> Erosão Linear <input type="checkbox"/> Corridas

VEG. OFERECENDO RISCO (VG)		<input type="checkbox"/> Sulco <input type="checkbox"/> Mov. Blocos Rochosos		
REPRESENT. DREN. NAT.		<input type="checkbox"/> Ravina <input type="checkbox"/> Escorregamento		
ÁREA DE APOIO NÃO RECUP. (AP)		<input type="checkbox"/> Voçoroca/Piping <input type="checkbox"/> Rastejo		
POT. DE CONTAMINAÇÃO (AC)		<input checked="" type="checkbox"/> Erosão Laminar <input type="checkbox"/> Assoreia. de curso d'água		
OUTROS:		<input type="checkbox"/> Erosão Fluvial		
Causas Associadas				
<input checked="" type="checkbox"/> Inclinação Acentuada <input type="checkbox"/> Compactação Inadequada <input checked="" type="checkbox"/> Drenagem Superficial		<input type="checkbox"/> Saturação <input type="checkbox"/> Evolução da Erosão <input type="checkbox"/> Cobertura Vegetal		
<input type="checkbox"/> Insuficiente <input type="checkbox"/> Inexistente		<input type="checkbox"/> Deficiente <input checked="" type="checkbox"/> Ausente

Impacto Decorrente				
Interferência em Áreas de Preservação Permanente		Assoreamento de Curso d'água		
Degradação da Faixa de Domínio		Prejuízos aos Lindeiros		
Degradação do Pavimento e OEA		Outros: Risco de contaminação de água e solo		
Gravidade da Situação				
Nível	Em Relação à Rodovia	Em Relação ao Meio Ambiente		
00	<input checked="" type="checkbox"/> Não Oferece Perigo	<input checked="" type="checkbox"/> Sem Risco Aparente		<input checked="" type="checkbox"/>
01	<input type="checkbox"/> Evolução Pode Oferecer Perigo	<input type="checkbox"/> Não Emergencial		
02	<input type="checkbox"/> Oferece Perigo	<input type="checkbox"/> Emergencial		
Dimensões da Ocorrência				
Comprimento: 30 m	Largura: m	Profundidade/Altura: m		
Outras Observações Relevantes: Posto de combustível.				
Dinâmica Atual				
Estável	Estável/Sujeito a Recorrência		Ativo/Baixa Intensidade	
Ativo/Intenso	Não Aplicável		<input checked="" type="checkbox"/>

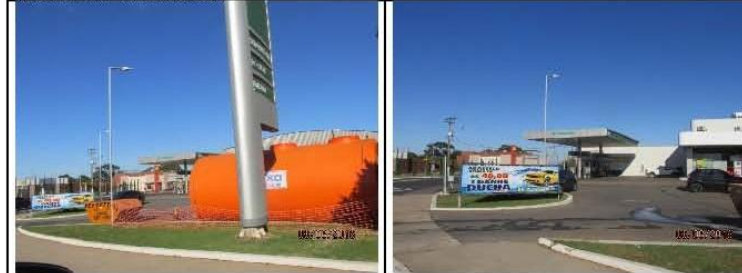
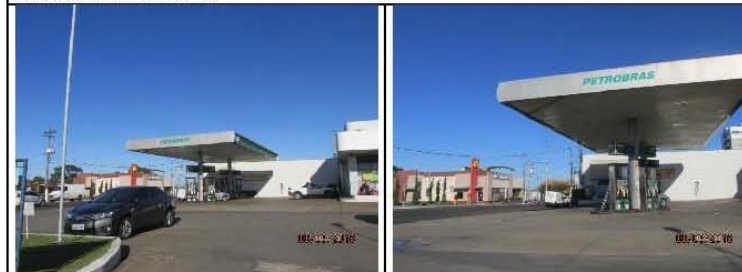
Registro Fotográfico

Caracterização do Passivo Ambiental				FAIXA DE DOMÍNIO	
Rod. Rachid Rayes		Trecho:		SP-294	
Código do Passivo Ambiental:				294-AC-01	
Localização do Passivo Ambiental					
Km: 002+000	Pista: Sul	Município: Marília		Data: 08/06/2016	
Coordenada inicial: 607245,25934 E / 7545591,7106 S – F: 22				Total de Eventos: 1	
Coordenada final: E / S – F:				Datum: WGS-84	
Posição em relação ao eixo			Local do Passivo Ambiental		
Paralela	X	Diagonal		Faixa de Domínio	X
Perpendicular				Fora da FD	
Causa Geradora					
Rodovia		Terceiros	X	Eventos Naturais	
Passivo Ambiental					
DEPÓSITO DE RESÍDUO/ENTULHO (RE)	PROCESSO EROSIVO (ER)				
SUBSIDÊNCIA/COLAPSO (SC)	<ul style="list-style-type: none"> Erosão Pluvial Movimentos de Massa 				
APP SUPRIMIDA (VS)	<ul style="list-style-type: none"> Erosão Linear Corridos 				
VEG. OFERECENDO RISCO (VG)	<ul style="list-style-type: none"> Sulco Mov. Blocos Rochosos 				
REPRESAMENTO DREN. NAT.	<ul style="list-style-type: none"> Ravina Escorregamento

ÁREA DE APOIO NÃO RECUP. (AP)	<ul style="list-style-type: none"> Voçoroca/ Piping Rastejo 				
POT. DE CONTAMINAÇÃO (AC)	X	o Erosão Laminar	o Assoreia de curso d' água		
OUTROS:		o Erosão Fluvial			
Causas Associadas

• Inclinação Acentuada	• Saturação		• Alter. Estado de Tensões		
• Compactação Inadequada	• Evolução da Erosão		• Estrutura do Material		
• Drenagem Superficial	• Cobertura Vegetal		• Outras:		
o Insuficiente	o Deficiente				
o Inexistente	o Ausente				
Impacto Decorrente					
Interferência Em Áreas De Preservação Permanente		Assoreamento de Curso d' água			
Degradação da Faixa de Domínio		Prejuízos aos Lindeiros			
Degradação do Pavimento e DEA		Outros: Risco de Contaminação de água e solo			
		X			
Gravidade da Situação					
Nível	Em Relação à Rodovia		Em Relação ao Meio Ambiente		
00	• Não Oferece Perigo		X	• Sem Risco Aparente	
01	• Evolução Pode Oferecer Perigo			• Não Emergencial	
02	• Oferece Perigo			• Emergencial	
Dimensões da Ocorrência					
Comprimento: 30 m		Largura: m		Profundidade/Altura: m	
Outras Observações Relevantes: Posto de combustível					
Dinâmica Atual					
Estável	Estável/Sujeito a Recorrência		Ativo/Baixa Intensidade

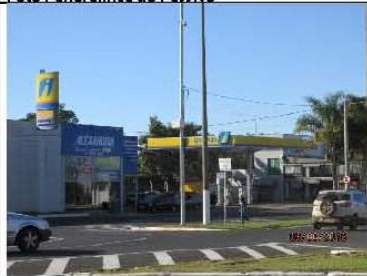
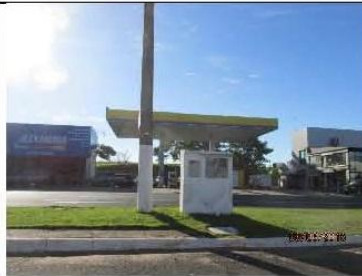
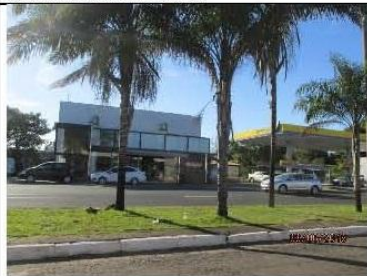
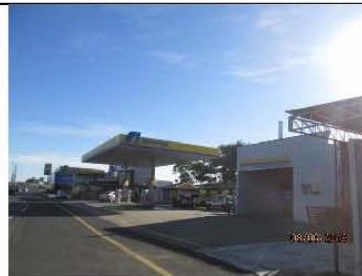
Registro Fotográfico	
Foto Panorâmica do Passivo

Caracterização do Passivo Ambiental				FAIXA DE DOMÍNIO	
Rod. Rachid Rayes		Trecho:		SP-294	
Código do Passivo Ambiental:				294-AC-02	
Localização do Passivo Ambiental					
Km: 002+100		Pista: Norte		Município: Marília	
Coordenada inicial: 607245,25934 E / 7545591,7106 S – F: 22				Data: 08/06/2016	
Coordenada final: E / S – F:				Total de Eventos: 1	
				Datum: WGS-84	
Posição em relação ao eixo			Local do Passivo Ambiental		
Paralela	X	Diagonal		Fora da FD	Talude de Corte
Perpendicular					Talude de Aterro
Causa Geradora					
Rodovia		Terceiros		X	Eventos Naturais
Passivo Ambiental					
DEP. DE RESÍDUO/ENTULHO (RE)		PROCESSO EROSIVO (ER)			
SUBSIDIÊNCIA/COLAPSO (SC)		<ul style="list-style-type: none"> Erosão Fluvial Movimentos de Massa 			
APP SUPRIMIDA (VS)		<ul style="list-style-type: none"> Erosão Linear Corridos 			
VEG. OPERECENDO RISCO (VG)		<ul style="list-style-type: none"> Sulco Mov. Blocos Rochosos

REPRESENT. DREN. NAT.		<ul style="list-style-type: none"> Ravina Escorregamento 			
ÁREA DE APOIO NÃO RECUP. (AP)		<ul style="list-style-type: none"> Voçoroca/Piping Rastejo 			
POT. DE CONTAMINAÇÃO (AC)		<ul style="list-style-type: none"> Erosão Laminar Assoreia. de curso d' água 			
OUTROS:		<ul style="list-style-type: none"> Erosão Fluvial 			
Causas Associadas					
<ul style="list-style-type: none"> Inclinação Acentuada Compactação Inadequada Drenagem Superficial Insuficiente Inexistente 		<ul style="list-style-type: none"> Saturação Evolução da Erosão Cobertura Vegetal Deficiente Ausente 		<ul style="list-style-type: none"> Alte. Estado de Tensões Estrutura do Material Outras: 	
Impacto Decorrente					
Interferência Em Áreas De Preservação Permanente		Assoreamento de Curso d' água			
Degradação da Faixa de Domínio		Prejuízos aos Lindeiros			
Degr. au. entre o Pavimento e OEA		Outros: Risco de Contaminação de água e solo

Gravidade da Situação					
Nível	Em Relação à Rodovia		Em Relação ao Meio Ambiente		
00	• Não Oferece Perigo	X	• Sem Risco Aparente		X
01	• Evolução Pode Oferecer Perigo		• Não Emergencial		
02	• Oferece Perigo		• Emergencial		
Dimensões da Ocorrência					
Comprimento: 50 m		Largura: m		Profundidade/Altura: m	
Outras Observações Relevantes: Posto de combustível					
Dinâmica Atual					
Estável		Estável/Sujeito a Recorrência		Ativo/Baixa Intensidade	
Ativo/Intenso		Não Aplicável	X		
Diretrizes Técnicas para Recuperação/Remediação					
Monitoramento	X	Manutenção e Conserva		Estabilização / Estab. Preventiva	
Recomposição		Remaneja. / Desocupação da FD		Outros	
Projeto(s) Tipo	12	Necessidade de Intervenção além da Faixa de Domínio			Não

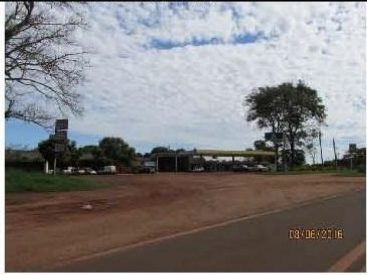
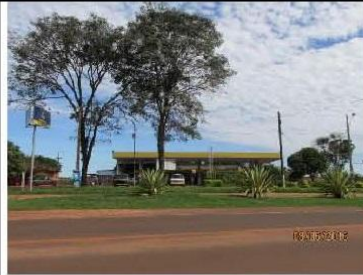
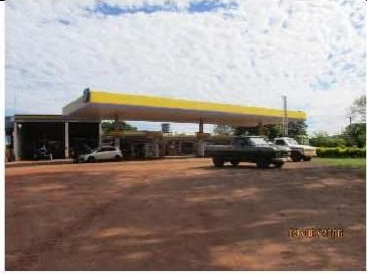
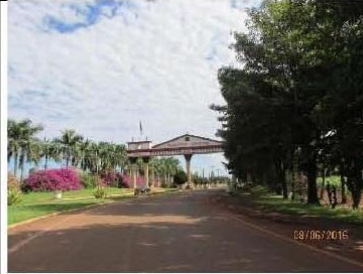
Registro Fotográfico	
Foto Panorâmica do Passivo

Caracterização do Passivo Ambiental				FAIXA DE DOMÍNIO	
Rod. Miguel Jubran			Trecho:		SP-266
Código do Passivo Ambiental:			266-AC-01		
Localização do Passivo Ambiental					
Km: 501+500		Pista: Norte		Município: Pedrinhas Paulista	
Coordenada Inicial: 523007,44289 E / 7477114,2359 S – F: 22		Data: 06/06/2016		Total de Eventos: 1	
Coordenada final: E / S – F:		Datum: WGS-84			
Posição em relação ao eixo			Local do Passivo Ambiental		
Paralela	X	Diagonal		Faixa de Domínio	X
Perpendicular				Fora da FD	
Causa Geradora					
Rodovia		Terceiros	X	Eventos Naturais	
Passivo Ambiental					
DEPO. DE RESÍDUO/ENTULHO (RE)		PROCESSO EROSIVO (ER)			
SUBSIDÊNCIA/COLAPSO (SC)		<ul style="list-style-type: none"> Erosão Pluvial Movimentos de Massa 			
APP SUPRIMIDA (VS)		<ul style="list-style-type: none"> Erosão Linear Corridos 			
VEG. OFERECENDO RISCO (VG)		<ul style="list-style-type: none"> Sulco Mov. Blocos Rochosos

REPRESAMENTO DREN. NAT.		<ul style="list-style-type: none"> Ravina Escorregamento 			
ÁREA DE APOIO NÃO RECUP. (AP)		<ul style="list-style-type: none"> Vóçoroca/ Piping Rastejo 			
POT. DE CONTAMINAÇÃO (AC)		<ul style="list-style-type: none"> Erosão Laminar Assorea. de curso d' água 			
OUTROS:		<ul style="list-style-type: none"> Erosão Fluvial 			
Causas Associadas					
<ul style="list-style-type: none"> Inclinação Acentuada Compacção Inadequada Drenagem Superficial Insuficiente Inexistente 		<ul style="list-style-type: none"> Saturação Evolução da Erosão Cobertura Vegetal Deficiente Ausente 		<ul style="list-style-type: none"> Alte. Estado de Tensões Estrutura do Material Outras: 	
Impacto Decorrente					
Interferência Em Áreas De Preservação Permanente		Assoreamento de Curso d' água			
Degradação da Faixa de Domínio		Prejuízos aos Lindeiros			
Degrau entre o Pavimento e OEA		Outros: Risco de Contaminação de água e solo

Gravidade da Situação					
Nível	Em Relação à Rodovia		Em Relação ao Meio Ambiente		
00	<ul style="list-style-type: none"> Não Oferece Perigo 		X	<ul style="list-style-type: none"> Sem Risco Aparente 	
01	<ul style="list-style-type: none"> Evolução Pode Oferecer Perigo 			<ul style="list-style-type: none"> Não Emergencial 	
02	<ul style="list-style-type: none"> Oferece Perigo 			<ul style="list-style-type: none"> Emergencial 	
Dimensões da Ocorrência					
Comprimento: 80 m		Largura: m		Profundidade/Altura: m	
Outras Observações Relevantes: Posto de combustível					
Dinâmica Atual					
Estável		Estável/Sujeito a Recomendação		Ativo/Baixa Intensidade	
Ativo/Intenso		Não Aplicável		X	
Diretrizes Técnicas para Recuperação/ Remediação					
Monitoramento		X		Manutenção e Conserva	
Recomposição				Estabilização / Estab. Preventiva	
Projeto(s) Tipo		12		Necessidade de Intervenção além da Faixa de Domínio	
				Não
