ANEXO 02
SISTEMA RODOVIÁRIO

CONCORRÊNCIA INTERNACIONAL nº 03/2016

CONCESSÃO PARA A PRESTAÇÃO DOS SERVIÇOS PÚBLICOS DE OPERAÇÃO, MANUTENÇÃO E REALIZAÇÃO DOS INVESTIMENTOS NECESSÁRIOS PARA A EXPLORAÇÃO DO SISTEMA RODOVIÁRIO DO LOTE DENOMINADO CENTRO-OESTE PAULISTA, CONFORME ESPECIFICADO NO EDITAL

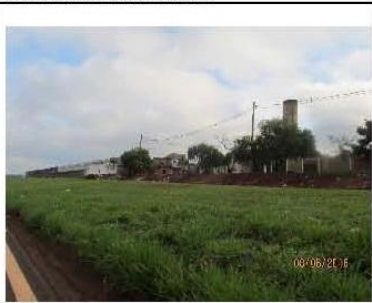
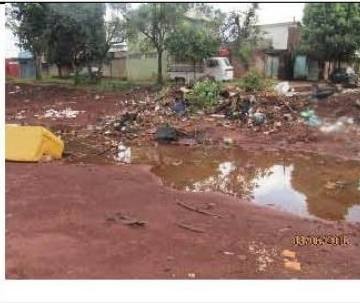
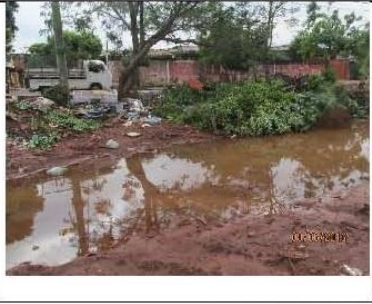
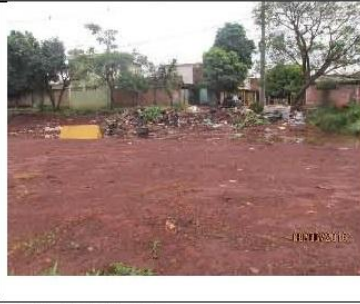
Registro Fotográfico	
Foto Panorâmica do Passivo

Caracterização do Passivo Ambiental				FAIXA DE DOMÍNIO	
Trecho:				SP-322	
Código do Passivo Ambiental:				322-RE-01	
Localização do Passivo Ambiental					
Km: 318+500		Pista: Norte		Município: Ribeirão Preto	
Data: 08/06/2016				Total de Eventos: 1	
Coordenada inicial: 203.691 E / 7.652.175 S – F: 23				Datum: WGS-84	
Coordenada final: 203.532 E / 7.652.240 S – F:					
Posição em relação ao eixo			Local do Passivo Ambiental		
Paralela	X	Diagonal		Faixa de Domínio	X
Perpendicular				Fora da FD	
Causa Geradora					
Rodovia		Terceiros	X	Eventos Naturais	
Passivo Ambiental					
DEP. DE RESÍDUO/ENTULHO (RE)	X	PROCESSO EROSIVO (ER)			
SUBSIDÊNCIA/COLAPSO (SC)		<ul style="list-style-type: none"> Erosão Pluvial Movimentos de Massa 			
APP SUPRIMIDA (VS)		<ul style="list-style-type: none"> Erosão Linear Corridos 			
VEG. OFERECENDO RISCO (VG)		<ul style="list-style-type: none"> Sulco Mov. Blocos Rochosos 			
REPRESAMENTO DREN. NAT.		<ul style="list-style-type: none"> Ravina Escorregamento

ÁREA DE APOIO NÃO RECUP. (AP)		<ul style="list-style-type: none"> Vogoroca/Piping Rastejo 			
POT. DE CONTAMINAÇÃO (AC)		<ul style="list-style-type: none"> Erosão Laminar Assoreia. de curso d' água 			
OUTROS:		<ul style="list-style-type: none"> Erosão Fluxial 			
Causas Associadas					
<ul style="list-style-type: none"> Inclinação Acentuada Compactação Inadequada Drenagem Superficial 		<ul style="list-style-type: none"> Saturação Evolução da Erosão Cobertura Vegetal 		<ul style="list-style-type: none"> Alte. Estado de Tensões Estrutura do Material Outras: Depósito irregular de resíduos por terceiros 	
<ul style="list-style-type: none"> Insuficiente Inexistente 		<ul style="list-style-type: none"> Deficiente Ausente 		X	
Impacto Decorrente					
Interferência Em Áreas De Preservação Permanente				Assoreamento de Curso d' água	
Degradação da Faixa de Domínio		X		Prejuízos aos Lindeiros	
Degrau entre o Pavimento e OEA				Outros:

Gravidade da Situação					
Nível	Em Relação à Rodovia		Em Relação ao Meio Ambiente		
00	<ul style="list-style-type: none"> Não Oferece Perigo 		X	<ul style="list-style-type: none"> Sem Risco Aparente 	
01	<ul style="list-style-type: none"> Evolução Pode Oferecer Perigo 			<ul style="list-style-type: none"> Não Emergencial 	
02	<ul style="list-style-type: none"> Oferece Perigo 			<ul style="list-style-type: none"> Emergencial 	
Dimensões da Ocorrência					
Comprimento: 120 m		Largura: 2 m		Profundidade/Altura: 0,5 m	
Outras Observações Relevantes:					
Dinâmica Atual					
Estável	Estável/Sujeito a Recorrência		Ativo/Baixa Intensidade		
Ativo/Intenso	X	Não Aplicável			
Diretrizes Técnicas para Recuperação/ Remediação					
Monitoramento	Manutenção e Conserva		X	Estabilização / Estab. Preventiva	
Recomposição	Remaneja. / Desocupação da FD		Outros		
Projeto(s) Tipo	12	Necessidade de Intervenção além da Faixa de Domínio		Não

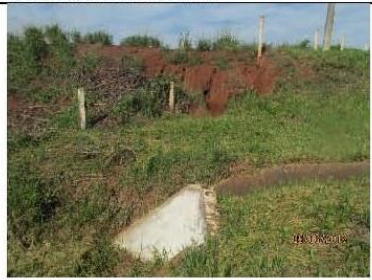
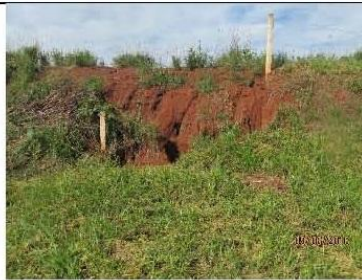
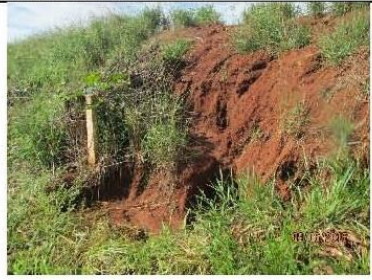
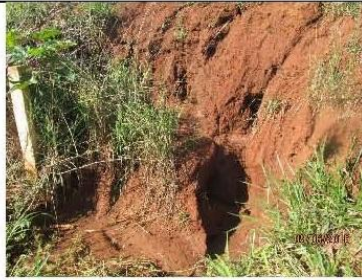
Registro Fotográfico	
Foto Panorâmica do Passivo

Caracterização do Passivo Ambiental				CORTE	
Trecho:				SP-322	
Código do Passivo Ambiental:				322-ER-02	
Localização do Passivo Ambiental					
Km: 376+550		Pista: Leste		Município: Pitangueiras	
Data: 09/06/2016					
Coordenada inicial: 779.041 E / 7.678.837 S – F: 22				Total de Eventos: 1	
Coordenada final: E / S – F:				Datum: WGS-84	
Posição em relação ao eixo			Local do Passivo Ambiental		
Paralela	Diagonal	X	Faixa de Domínio	Talude de Corte	X
Perpendicular			Fora da FD	Talude de Aterro	
Causa Geradora					
Rodovia	X	Terceiros	Eventos Naturais		
Passivo Ambiental					
DEP. DE RESÍDUO/ENTULHO (RE)		PROCESSO EROSIVO (ER)			
SUBSÍDENCIA/COLAPSO (SC)		<ul style="list-style-type: none"> Erosão Pluvial Movimentos de Massa 			
APP SUPRIMIDA (VS)		<ul style="list-style-type: none"> Erosão Linear Comidas 			
VEG. OFERECENDO RISCO (VG)		<ul style="list-style-type: none"> Sulco X Mov. Blocos Rochosos 			
REPRESAMENTO DREN. NAT.		<ul style="list-style-type: none"> Ravina Escorregamento

ÁREA DE APOIO NÃO RECUP. (AP)		<ul style="list-style-type: none"> Voçoroca/Piping Rastejo 			
POT. DE CONTAMINAÇÃO (AC)		<ul style="list-style-type: none"> Erosão Laminar Assoreamento de curso d'água 			
OUTROS:		<ul style="list-style-type: none"> Erosão Fluvial 			
Causas Associadas					
<ul style="list-style-type: none"> Inclinação Acentuada Saturação Alte. Estado de Tensões 		<ul style="list-style-type: none"> Compactação Inadequada Evolução da Erosão Estrutura do Material 			
<ul style="list-style-type: none"> Drenagem Superficial Cobertura Vegetal Outras: 		<ul style="list-style-type: none"> Insuficiente Deficiente X 			
<ul style="list-style-type: none"> Inexistente X Ausente 					
Impacto Decorrente					
Interferência em Áreas de Preservação Permanente		Assoreamento de Curso d'água			
Degradação da Faixa de Domínio		X Prejuízos aos Lindeiros			
Degrau entre o Pavimento e OEA		Outros:			
Gravidade da Situação

Nível	Em Relação à Rodovia	Em Relação ao Meio Ambiente			
00	<ul style="list-style-type: none"> Não Oferece Perigo 	<ul style="list-style-type: none"> Sem Risco Aparente 		X	
01	<ul style="list-style-type: none"> Evolução Pode Oferecer Perigo 	<ul style="list-style-type: none"> Não Emergencial 			
02	<ul style="list-style-type: none"> Oferece Perigo 	<ul style="list-style-type: none"> Emergencial 			
Dimensões da Ocorrência					
Comprimento: 3 m		Largura: 0,5 m		Profundidade/Altura: 1 m	
Outras Observações Relevantes:					
Dinâmica Atual					
Estável	Estável/Sujeito a Recorrência	X		Ativo/Baixa Intensidade	
Ativo/Intenso	Não Aplicável				
Diretrizes Técnicas para Recuperação/ Remediação					
Monitoramento	Manutenção e Conserva	X		Estabilização / Estab. Preventiva	
Recomposição	Remaneja. / Desocupação da FD			Outros	
Projeto(s) Tipo	12	Necessidade de Intervenção além da Faixa de Domínio		Não

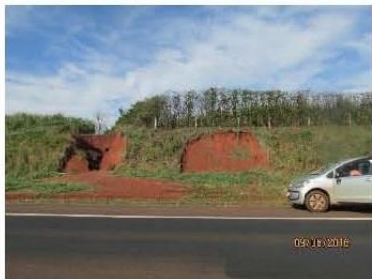
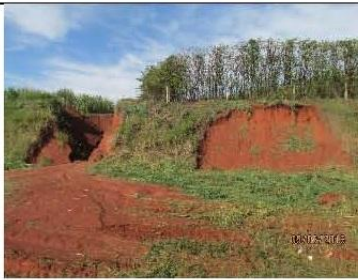
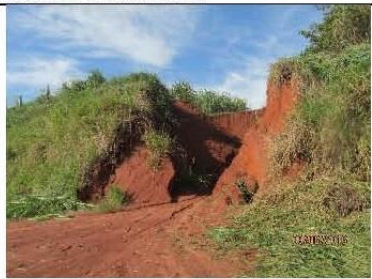
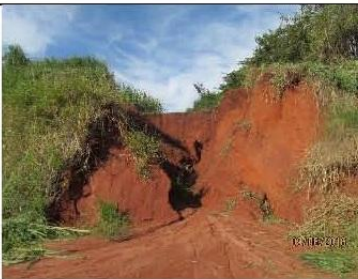
Registro Fotográfico	
Foto Panorâmica do Passivo

Caracterização do Passivo Ambiental				CORTE	
Trecho:				SP-322	
Código do Passivo Ambiental:				322-ER-03	
Localização do Passivo Ambiental					
Km: 380+740		Pista: Leste		Município: Pitangueiras	
Data: 09/06/2016				Total de Eventos: 4	
Coordenada inicial: 775.173 E / 768.005 S – F: 22				Datum: WGS-84	
Coordenada final: E / S – F:					
Posição em relação ao eixo			Local do Passivo Ambiental		
Paralela	X	Diagonal		Faixa de Domínio	Talude de Corte
Perpendicular				Fora da FD	Talude de Aterro
Causa Geradora					
Rodovia	X	Terceiros		Eventos Naturais	
Passivo Ambiental					
DEPÓSITO DE RESÍDUO/ENTULHO (RE)		PROCESSO EROSIVO (ER)			
SUBSIDÊNCIA/COLAPSO (SC)		• Erosão Pluvial		• Movimentos de Massa	
APP SUPRIMIDA (VS)		o Erosão Linear		o Corridos	
VEG. OFERECENDO RISCO (VG)		• Sulco		o Mov. Blocos Rochosos	
REPRESAMENTO DREN. NAT.		• Ravina		o Escorregamento	
ÁREA DE APOIO NÃO RECUP. (AP)		• Vooçoroca/Piping		o Rastejo

POT. DE CONTAMINAÇÃO (AC)		o Erosão Laminar		• Assoreia de curso d' água	
OUTROS:		o Erosão Fluvial			
Causas Associadas					
• Inclinação Acentuada		• Saturação		• Alte. Estado de Tensões

• Compactação Inadequada		• Evolução da Erosão		• Estrutura do Material	
• Drenagem Superficial		• Cobertura Vegetal		• Outras:	
o Insuficiente		o Deficiente		X	
o Inexistente		X		o Ausente	
Impacto Decorrente					
Interferência Em Áreas De Preservação Permanente				Assoreamento de Curso d' água	
Degradação da Faixa de Domínio		X		Prejuízos aos Lindeiros	
Degrau entre o Pavimento e OEA				Outros:	
Gravidade da Situação					
Nível	Em Relação à Rodovia		Em Relação ao Meio Ambiente		
00	• Não Oferece Perigo		X		• Sem Risco Aparente
01	• Evolução Pode Oferecer Perigo				• Não Emergencial
02	• Oferece Perigo				• Emergencial
Dimensões da Ocorrência					
Comprimento: 40 m		Largura: 0,5 m		Profundidade/Altura: 3 m	
Outras Observações Relevantes: Trata-se de Não conformidade cadastrada pela ARTESP no último relatório mensal disponibilizado para análise (Junho/2016), cujo código é NC.10-126. Portanto, considera-se que a situação em questão será resolvida pela Concessionária Vianorte, no âmbito do contrato atual de Concessão.

Não Aplicável					
Diretrizes Técnicas para Recuperação/Remediação					
Monitoramento					
Recomposição					
Projeto(s) Tipo					
Manutenção e Conserva					
Estabilização / Estab. Preventiva					
Remanejo / Desocupação da FD					
Outros					
Necessidade de Intervenção além da Faixa de Domínio					
Não

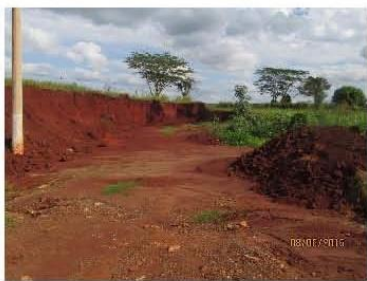
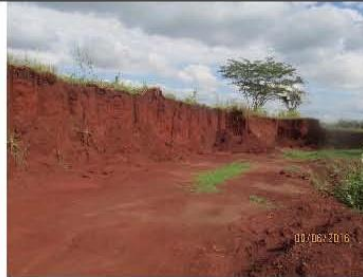
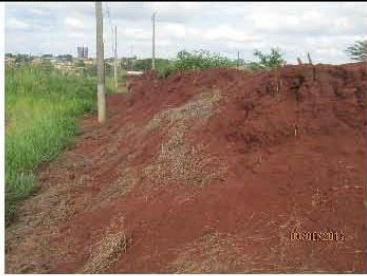
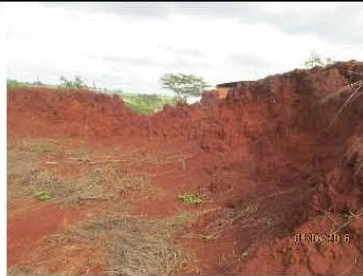
Caracterização do Passivo Ambiental				FAIXA DE DOMÍNIO																			
Trecho:				SP-351																			
Código do Passivo Ambiental:				351-OT-02																			
Localização do Passivo Ambiental																							
Km: 131+800	Pista: Sul	Município: Viradouro	Data: 08/06/2016																				
Coordenada inicial: 782237 E / 7691910 S – F: 22			Total de Eventos: 9																				
Coordenada final: 781987 E / 7691848 S – F:			Datum: WGS-84																				
Posição em relação ao eixo			Local do Passivo Ambiental																				
Paralela	X	Diagonal	Faixa de Domínio	X	Talude de Corte																		
Perpendicular			Fora da FD		Talude de Aterro																		
Causa Geradora																							
Rodovia	X	Terceiros	Eventos Naturais																				
Passivo Ambiental																							
DEPÔ. DE RESÍDUO/ENTULHO (RE)																							
SUBSÍDENCIA/COLAPSO (SC)																							
APP SUPRIMIDA (VS)																							
VEG. OFERECENDO RISCO (VG)																							
PROCESSO EROSIVO (ER)																							
<ul style="list-style-type: none"> Erosão Pluvial <ul style="list-style-type: none"> Erosão Linear Sulco Movimentos de Massa <ul style="list-style-type: none"> Corridas Mov. Blocos Rochosos Escorregamento Rastejo Assoreia. de curso d' água 																							
REPRESENTAMENTO DREN. NAT.																							
ÁREA DE APOIO NÃO RECUP. (AP)																							
POT. DE CONTAMINAÇÃO (AC)																							
OUTROS: Depósito de solo proveniente de obras (marginais para distrito industrial)

Causas Associadas			• Inclinação Acentuada	• Saturação	• Alte. Estado de Tensões	• Compactação Inadequada	• Evolução da Erosão	• Estrutura do Material	• Drenagem Superficial	• Cobertura Vegetal	• Outras: Obras de Implantação de marginais para o distrito industrial	○ Insuficiente	○ Deficiente		○ Inexistente	○ Ausente	
Causas Associadas																							
• Inclinação Acentuada	• Saturação	• Alte. Estado de Tensões																					
• Compactação Inadequada	• Evolução da Erosão	• Estrutura do Material																					
• Drenagem Superficial	• Cobertura Vegetal	• Outras: Obras de Implantação de marginais para o distrito industrial																					
○ Insuficiente	○ Deficiente																						
○ Inexistente	○ Ausente																						
Impacto Decorrente																							
Interferência Em Áreas De Preservação Permanente																							
Degradação da Faixa de Domínio																							
Degradação entre o Pavimento e OEA																							
Assoreamento de Curso d' água																							
Prejuízos aos Lindeiros																							
Outros:																							
Gravidade da Situação																							
Nível	Em Relação à Rodovia		Em Relação ao Meio Ambiente																				
00	• Não Oferece Perigo		• Sem Risco Aparente																				
01	• Evolução Pode Oferecer Perigo		• Não Emergencial																				
02	• Oferece Perigo		• Emergencial																				
Dimensões da Ocorrência																							
Comprimento: 200 m		Largura: 2 m		Profundidade/Altura: 2 m																			
Outras Observações Relevantes:																							
Dinâmica Atual																							
Estável	X	Estável/Sujeito a Recorrência	Ativo/Baixa Intensidade																				
Ativo/Intenso		Não Aplicável																					
Diretrizes Técnicas para Recuperação/ Remediação																							
Monitoramento	Manutenção e Conserva		X	Estabilização / Estab. Preventiva																			
Recomposição	Remaneja. / Desocupação da FD		Outros																				
Projeto(s) Tipo	12	Necessidade de Intervenção além da Faixa de Domínio			Não

Estável		Estável/Sujeito a Recorrência		Ativo/Baixa Intensidade	
Ativo/Intenso		Não Aplicável			
Diretrizes Técnicas para Recuperação/ Remediação					
Monitoramento		<input checked="" type="checkbox"/> Manutenção e Conserva		Estabilização / Estab. Preventiva	
Recomposição		Remaneja / Desocupação da FD		Outros	
Projeto(s) Tipo		12		Necessidade de Intervenção além da Faixa de Domínio	
				Não

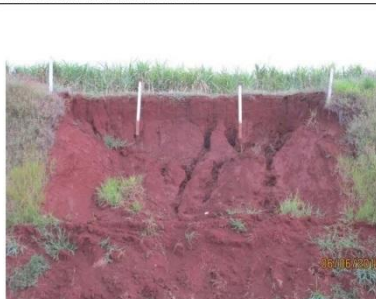
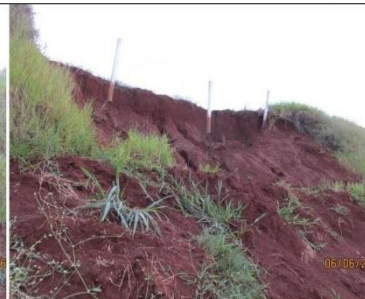
• Inclinação Acentuada					
• Compactação Inadequada					
• Drenagem Superficial					
• Saturação					
• Evolução da Erosão					
• Cobertura Vegetal					
• Deficiente

• Ausente					
Impacto Decorrente					
Interferência Em Áreas De Preservação Permanente					
Degradação da Faixa de Domínio					
Degrau entre o Pavimento e OEA					
Assoreamento de Curso d'água					
Prejuízos aos Lindeiros					
Outros:					
Gravidade da Situação					
Nível	Em Relação à Rodovia		Em Relação ao Meio Ambiente		
00	• Não Oferece Perigo		• Sem Risco Aparente		
01	• Evolução Pode Oferecer Perigo		• Não Emergencial		
02	• Oferece Perigo		• Emergencial		
Dimensões da Ocorrência					
Comprimento: 10 m		Largura: 4 m		Profundidade/Altura: 2 m	
Outras Observações Relevantes: Trata-se de Não conformidade cadastrada pela ARTESP no último relatório mensal disponibilizado para análise (Junho/2016), cujo código é NC.10-125. Portanto, considera-se que a situação em questão será resolvida pela Concessionária Vianorte, no âmbito do contrato atual de Concessão.					
Dinâmica Atual					
Estável		Estável/Sujeito a Recorrência		Ativo/Baixa Intensidade

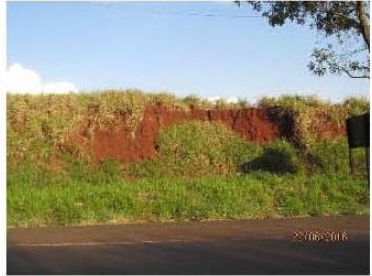
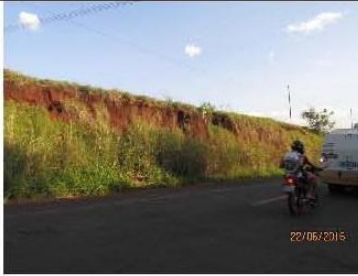
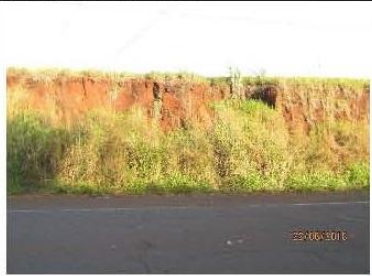
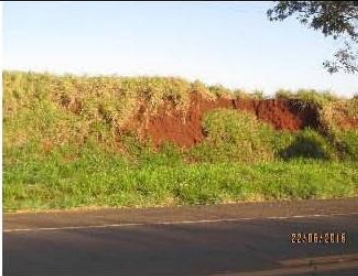
Caracterização do Passivo Ambiental				CORTE	
Trecho:				SPA-327/330	
Código do Passivo Ambiental:				327/330-ER-01	
Localização do Passivo Ambiental					
Km: 001+030	Pista: Oeste	Município: Jardinópolis	Data: 22/06/2016		
Coordenada inicial: 207125 E / 7670092 S – F: 23			Total de Eventos: 1		
Coordenada final: E / S – F:			Datum: WGS-84		
Posição em relação ao eixo		Local do Passivo Ambiental			
Paralela	<input checked="" type="checkbox"/> Diagonal	Faixa de Domínio	Talude de Corte		<input checked="" type="checkbox"/>
Perpendicular		Fora da FD	Talude de Aterro		
Causa Geradora					
Rodovia	<input checked="" type="checkbox"/> Terceiros	Eventos Naturais			
Passivo Ambiental					
DEPO. DE RESÍDUO/ENTULHO (RE)		PROCESSO EROSIVO (ER)			
SUBSIDÊNCIA/COLAPSO (SC)		<input checked="" type="checkbox"/> Erosão Pluvial <input type="checkbox"/> Movimentos de Massa			
APP SUPRIMIDA (VS)		<input type="checkbox"/> Erosão Linear <input type="checkbox"/> Corridos

VEG. OFERECENDO RISCO (VG)		<input type="checkbox"/> Sulco <input checked="" type="checkbox"/> Escorregamento			
REPRESAMENTO DREN. NAT.		<input type="checkbox"/> Ravina <input checked="" type="checkbox"/> Rastejo			
ÁREA DE APOIO NÃO RECUP. (AP)		<input type="checkbox"/> Voçoroca/Piping <input type="checkbox"/> Assoreia. de curso d' água			
POT. DE CONTAMINAÇÃO (AC)		<input type="checkbox"/> Erosão Laminar			
OUTROS:		<input type="checkbox"/> Erosão Fluvial			
Causas Associadas					
<input type="checkbox"/> Inclinação Acentuada <input type="checkbox"/> Compactação Inadequada		<input type="checkbox"/> Saturação <input type="checkbox"/> Evolução da Erosão		<input type="checkbox"/> Alte. Estado de Tensões <input type="checkbox"/> Estrutura do Material	
<input type="checkbox"/> Drenagem Superficial <input type="checkbox"/> Insuficiente		<input type="checkbox"/> Cobertura Vegetal <input checked="" type="checkbox"/> Deficiente		<input type="checkbox"/> Outras

<input type="checkbox"/> Inexistente		<input checked="" type="checkbox"/> Ausente			
Impacto Decorrente					
Interferência Em Áreas De Preservação Permanente		Assoreamento de Curso d' água			
Degradação da Faixa de Domínio		<input checked="" type="checkbox"/> Prejuízos aos Lindeiros			
Degrau entre o Pavimento e DEA		Outros:			
Gravidade da Situação					
Nível	Em Relação à Rodovia		Em Relação ao Meio Ambiente		
00	<input type="checkbox"/> Não Oferece Perigo		<input checked="" type="checkbox"/> Sem Risco Aparente		
01	<input type="checkbox"/> Evolução Pode Oferecer Perigo		<input type="checkbox"/> Não Emergencial		
02	<input type="checkbox"/> Oferece Perigo		<input type="checkbox"/> Emergencial		
Dimensões da Ocorrência					
Comprimento: 60 m		Largura: 1 m		Profundidade/Altura: 2 m	
Outras Observações Relevantes:					
Dinâmica Atual					
Estável		Estável/Sujeito a Recorrência		Ativo/Baixa Intensidade	
Ativo/Intenso		Não Aplicável

Diretrizes Técnicas para Recuperação/ Remediação					
Monitoramento		Manutenção e Conserva		Estabilização / Estab. Preventiva	
Recomposição		<input checked="" type="checkbox"/> Remaneja / Desocupação da FD		Outros	
Projeto(s) Tipo		1,2,5		Necessidade de Intervenção além da Faixa de Domínio	
				Não

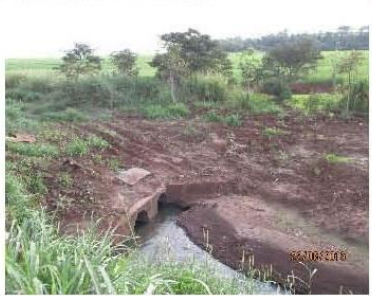
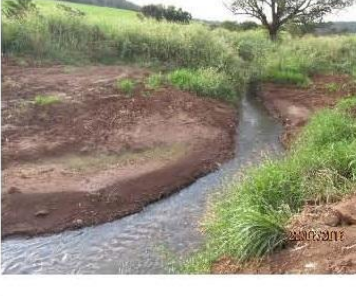
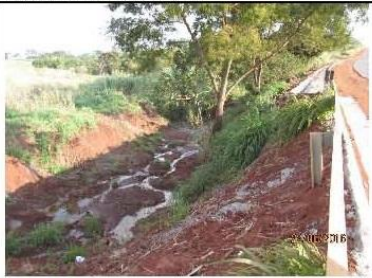
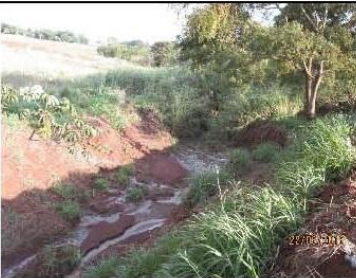
Caracterização do Passivo Ambiental			
Trecho:		SPA 355/330	
Código do Passivo Ambiental:		355/330-ER-01	
Localização do Passivo Ambiental			
Km: 001+600	Pista: Leste/Oeste	Município: Sales de Oliveira	Data: 22/06/2016
Coordenada inicial: 200288 E / 7697880 S – F:		Total de Eventos: 1	
Coordenada final: E / S – F: 23		Datum: WGS-84	
Posição em relação ao eixo		Local do Passivo Ambiental	
Paralela	Diagonal	X	Faixa de Domínio
Perpendicular			Talude de Corte
			Talude de Aterro
Causa Geradora			
Rodovia	X	Terceiros	Eventos Naturais
Passivo Ambiental			
DEPÓSITO DE RESÍDUO/ENTULHO (RE)		PROCESSO EROSIVO (ER)	
SUBSIDÊNCIA/COLAPSO (SQ)		<input checked="" type="checkbox"/> Erosão Pluvial <input type="checkbox"/> Movimentos de Massa	
APP SUPRIMIDA (VS)		<input type="checkbox"/> Erosão Linear <input type="checkbox"/> Corridas	
VEG. OFERECENDO RISCO (VG)		<input type="checkbox"/> Sulco <input type="checkbox"/> Mov. Blocos Rochosos

REPRESAMENTO DREN. NAT.		<input type="checkbox"/> Ravina <input type="checkbox"/> Escorregamento	
ÁREA DE APOIO NÃO RECUP. (AP)		<input type="checkbox"/> Vooçoroca/Piping <input type="checkbox"/> Rasqueio	
POT. DE CONTAMINAÇÃO (AQ)		<input type="checkbox"/> Erosão Laminar <input checked="" type="checkbox"/> Assoreia de curso d'água	
OUTROS:		<input type="checkbox"/> Erosão Fluvial <input checked="" type="checkbox"/>	
Causas Associadas			
<input checked="" type="checkbox"/> Inclinação Acentuada <input type="checkbox"/> Compactação Inadequada <input type="checkbox"/> Drenagem Superficial		<input type="checkbox"/> Saturação <input type="checkbox"/> Evolução da Erosão <input type="checkbox"/> Cobertura Vegetal	
<input type="checkbox"/> Insuficiente <input type="checkbox"/> Inexistente		<input type="checkbox"/> Deficiente <input checked="" type="checkbox"/> Ausente	
<input type="checkbox"/>		<input checked="" type="checkbox"/>

Impacto Decorrente			
Interferência Em Áreas De Preservação Permanente		X	Assoreamento de Curso d'água
Degradação da Faixa de Domínio			Prejuízos aos Lindeiros
Degrau entre o Pavimento e OEA			Outros:
Gravidade da Situação			
Nível	Em Relação à Rodovia		Em Relação ao Meio Ambiente
00	<input checked="" type="checkbox"/> Não Oferece Perigo <input type="checkbox"/>	X	<input checked="" type="checkbox"/> Sem Risco Aparente <input type="checkbox"/>
01	<input type="checkbox"/> Evolução Pode Oferecer Perigo <input type="checkbox"/>		<input type="checkbox"/> Não Emergencial <input type="checkbox"/>
02	<input type="checkbox"/> Oferece Perigo <input type="checkbox"/>		<input type="checkbox"/> Emergencial <input checked="" type="checkbox"/>
Dimensões da Ocorrência			
Comprimento: 40 m		Largura: 20 m	Profundidade/Altura: 0 m
Outras Observações Relevantes:			
Dinâmica Atual			
Estável		Estável/Sujeito a Recomendação	Ativo/Baixa Intensidade

Ativo/Intenso		Não Aplicável	
Diretrizes Técnicas para Recuperação/ Remediação			
Monitoramento	X	Manutenção e Conserva	Estabilização / Estab. Preventiva
Recomposição		Remaneja. / Desocupação da FD	Outros
Projeto(s) Tipo	2/4/7	Necessidade de Intervenção além da Faixa de Domínio	Sim
