APÊNDICE 4

PASSIVOS AMBIENTAIS

CONCORRÊNCIA INTERNACIONAL Nº [..] PARA A CONCESSÃO PATROCINADA DOS SERVIÇOS PÚBLICOS DE OPERAÇÃO, MANUTENÇÃO E REALIZAÇÃO DOS INVESTIMENTOS NECESSÁRIOS PARA A EXPLORAÇÃO DO SISTEMA AQUAVIÁRIO DE TRANSPORTE DE VEÍCULOS E PASSAGEIROS DENOMINADO SISTEMA DE TRAVESSIAS.

O presente APÊNDICE lista os passivos ambientais associados às áreas contaminadas nos três ESTALEIROS de Vicente de Carvalho, Guarujá e Iguape e na oficina do TERMINAL de São Sebastião do SISTEMA DE TRAVESSIAS LITORÂNEAS descrito no ANEXO 2.

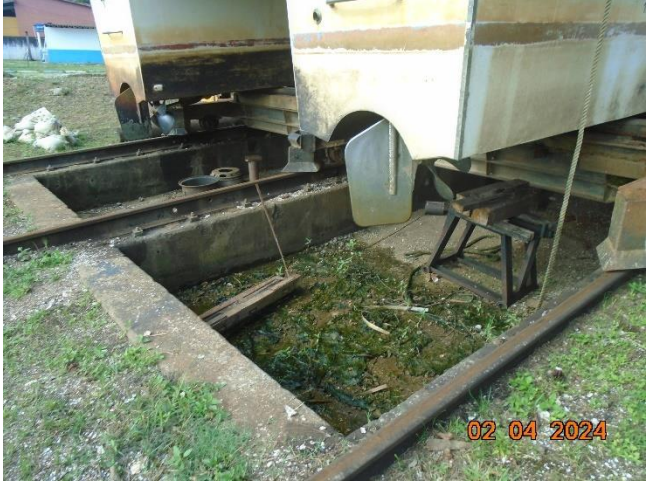
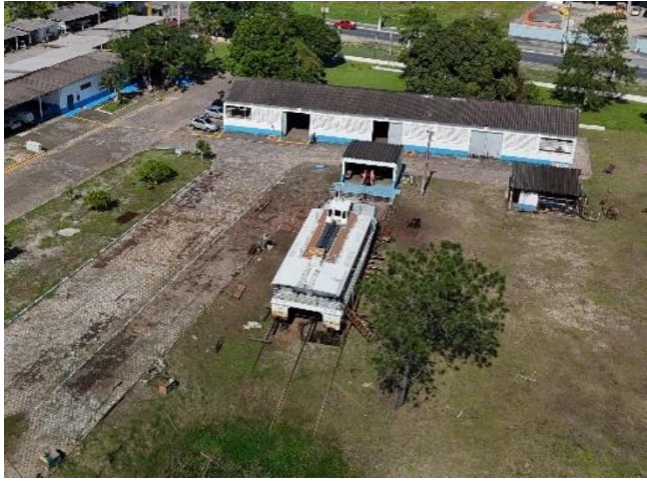
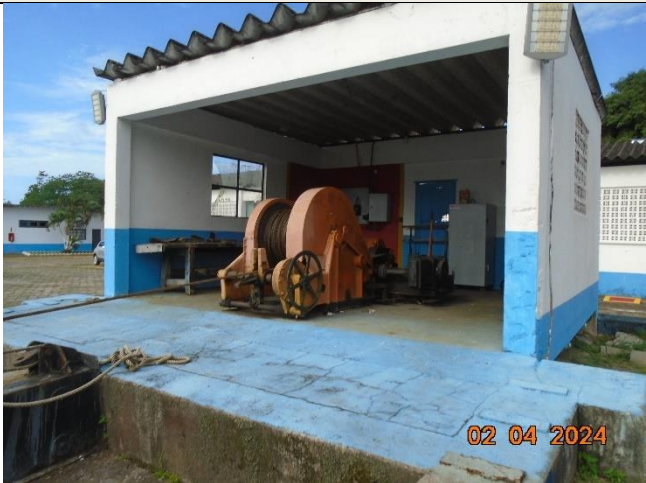
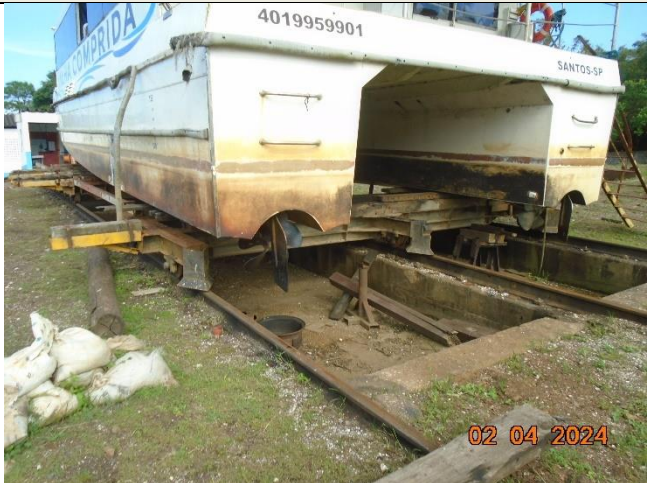
| Caracterização do Passivo | | | |
|--|---|--|---|
| Código do Passivo: LS-ESTA-IGUAPE-AC-2 | | | |

| Caracterização do Passivo | | | |
|---|---|--|---|
| Observações Relevantes: Estaleiro. Atividade desenvolvida no local. Falta de medidas de mitigação em casos de vazamento e derramamento. | | | |

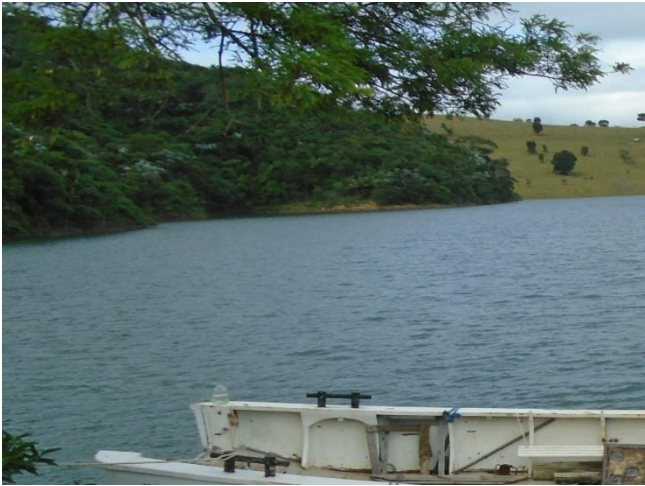
| Caracterização do Passivo | | | |
|---|---|--|---|
| Observações Relevantes: Manutenção de embarcação em local inadequado e armazenamento de resíduos e equipamentos sobre o solo e sem dispositivos de contenção contra vazamentos e derramamentos. | | | |

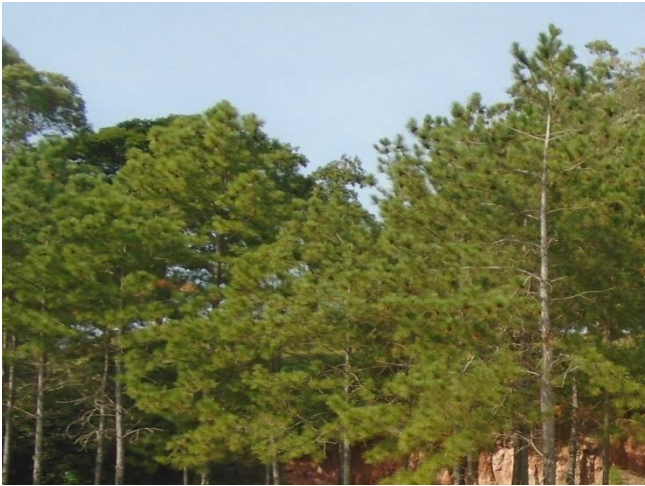
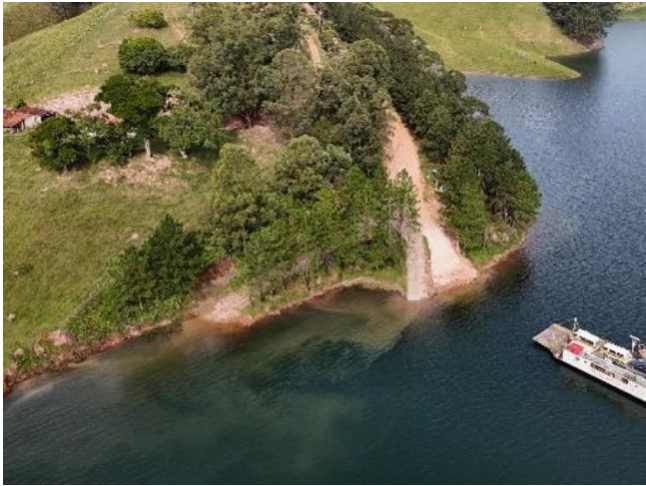
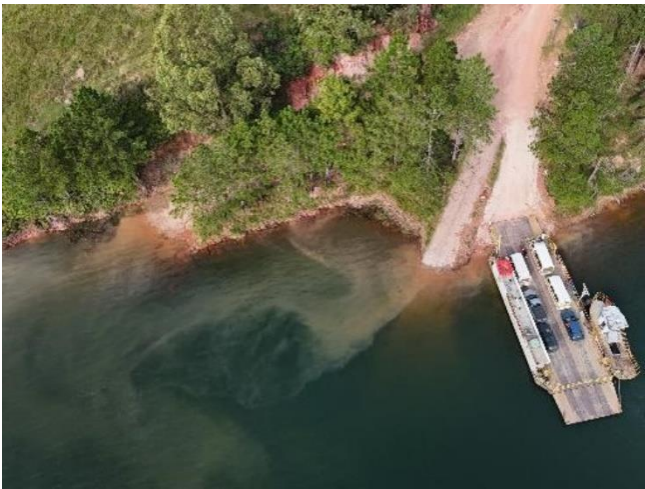
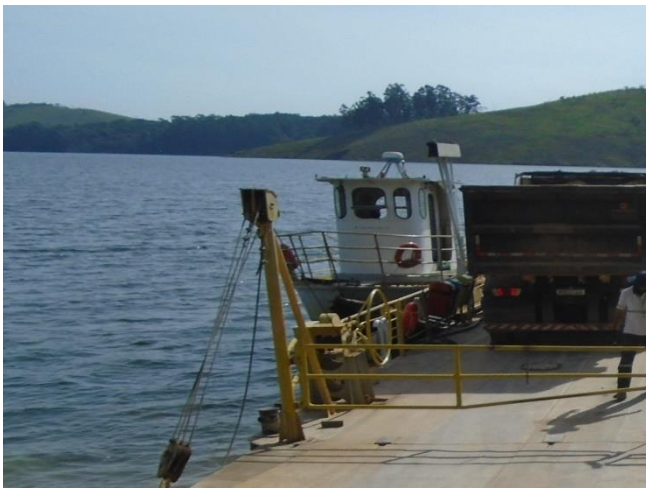
| Caracterização do Passivo | | | |
|---|---|--|---|
| Código do Passivo: PR-TRAV-14-PORTPAR-AS-2 | | | |

| Caracterização do Passivo | | | |
|---|---|--|---|
| Tipologia do passivo: Assoreamento de Curso d'Água (AS). | | | |
| Área/Volume (m³): 2700 | | | |
| Observações Relevantes: Solo exposto na rampa de chegada. Taludes escavados no entorno. Aporte de solo, para melhoria da rampa de acesso, necessário de tempos em tempos. | | | |

| Caracterização do Passivo | | | |
|---|---|--|---|
| Estabilização/ Recomposição | X | Remediação | |

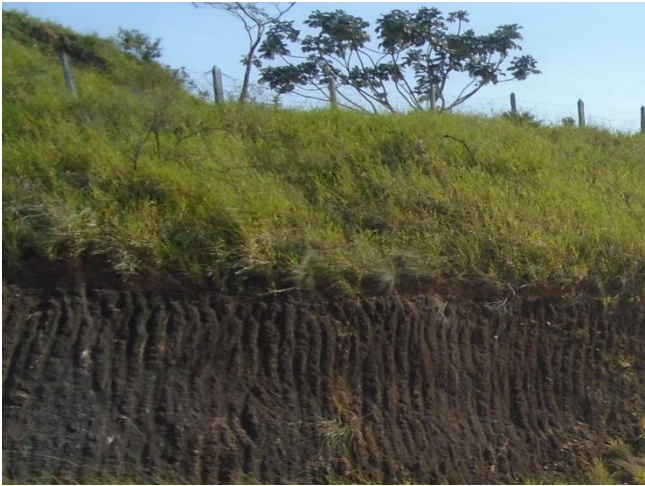
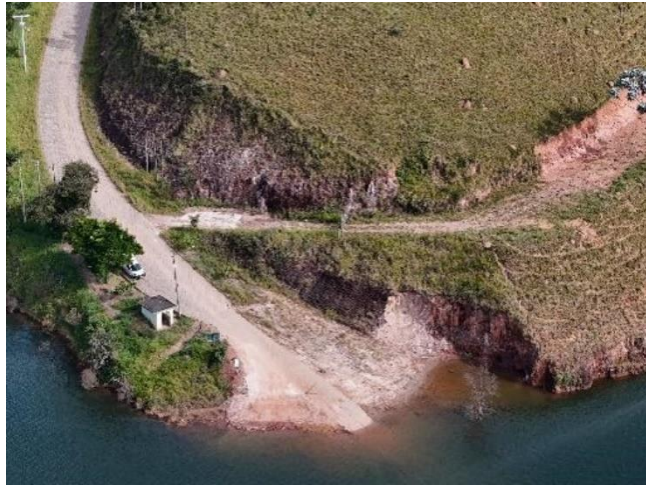
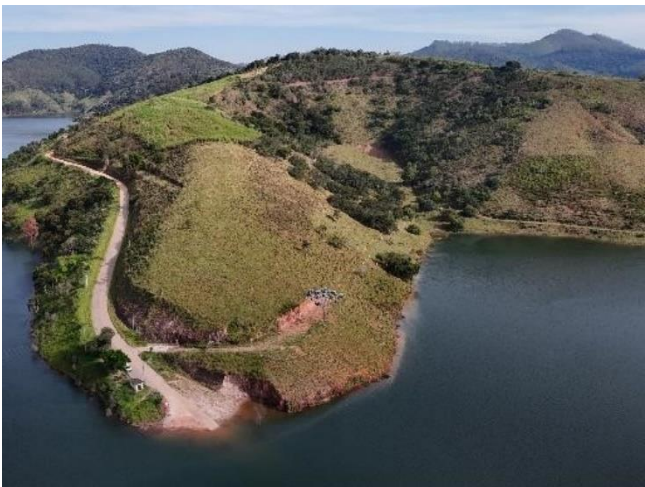
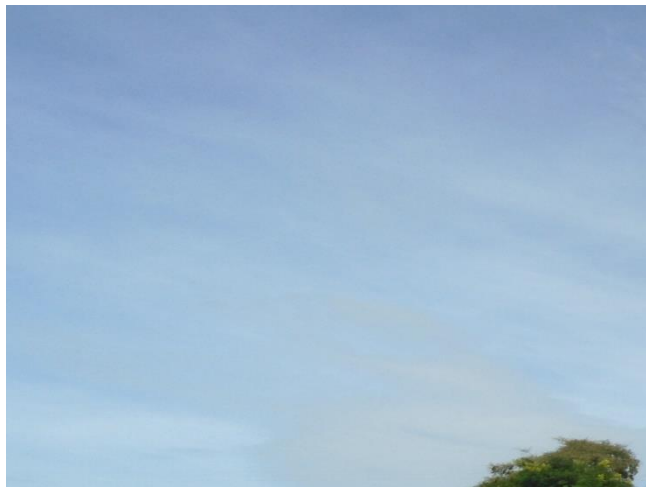
| Caracterização do Passivo | | | |
|---|---|--|---|
| Código do Passivo: PR-TRAV-14-PORTPAR-AS-3 | | | |

| Caracterização do Passivo | | | |
|---|---|--|---|
| Tipologia do passivo: Assoreamento de Curso d'Água (AS). | | | |
| Área/Volume (m³): 600 | | | |
