GOVERNO DO ESTADO DE SÃO PAULO
Secretaria de Parcerias em Investimentos
CONCORRÊNCIA INTERNACIONAL Nº 005/2025
Concessão do Sistema de Travessias

APÊNDICE 3

PASSIVOS AMBIENTAIS

CONCESSÃO PATROCINADA DOS SERVIÇOS PÚBLICOS DE OPERAÇÃO, MANUTENÇÃO E REALIZAÇÃO DOS INVESTIMENTOS NECESSÁRIOS PARA A EXPLORAÇÃO DO SISTEMA AQUAVIÁRIO DE TRANSPORTE DE VEÍCULOS E PASSAGEIROS DENOMINADO SISTEMA DE TRAVESSIAS

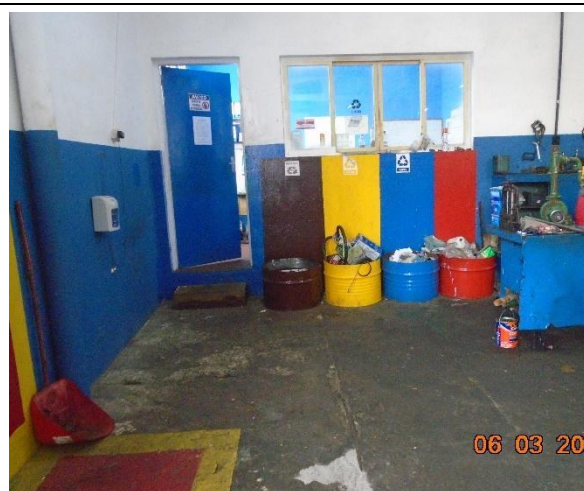
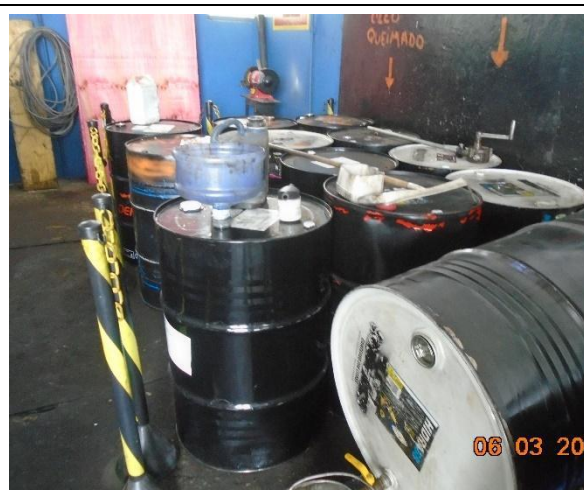
Foto Geral do Passivo

Caracterização do Passivo			
Travessia Hídrica ou Área de Apoio: Travessia 1 - São Sebastião/ Ilha Bela			
Código do Passivo: LN-TRAV-1-SSE/IBE-AC-1			
Data do cadastro: 06/03/2024			
Localização do Passivo			
Coordenada: 459479,89 7366834,33 / 23k SIRGAS 2000			
Município: São Sebastião			
Tipologia do passivo: Potencial de Contaminação (AC).			
Causa Geradora			
Travessia Hídrica ou Área de Apoio	X	Terceiros	
Tipologia de Passivo			
Potencial de Contaminação (AC)	X	Deposição de Resíduos (RE)	
Assoreamento de Curso d'Água (AS)		Processo Erosivo (ER)	
Outros (OT)			
Gravidade da Situação			
Em Relação à Travessia Hídrica e Área de Apoio		Em Relação ao Meio Ambiente	
Não Oferece Perigo	X	Sem Risco Aparente	
Evolução Pode Oferecer Perigo		Não Emergencial	X
Oferece Perigo		Emergencial	
Dimensões da Ocorrência			
Comprimento (m):	Largura (m):	Profundidade/Altura (m):	
Área/Volume (m³): 165			
Observações Relevantes: Oficina. Falta de Sistema de drenagem e CSAO. Falta de Sinalização dos produtos armazenados.

Diretrizes Técnicas para Avaliação/Recuperação/ Remediação			
Estabilização/ Recomposição		Remediação	X
Outros		Necessidade de Intervenção além da ADA

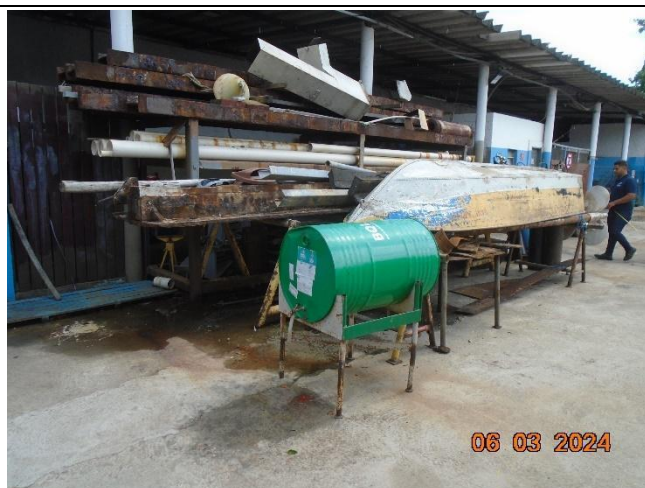
Foto Geral do Passivo

Caracterização do Passivo			
Travessia Hídrica ou Área de Apoio: Travessia 1 - São Sebastião/ Ilha Bela			
Código do Passivo: LN-TRAV-1-SSE/IBE-AC-2			
Data do cadastro: 06/03/2024			
Localização do Passivo			
Coordenada: 459457,51 7366832,7 / 23k SIRGAS 2000			
Município: São Sebastião			
Tipologia do passivo: Potencial de Contaminação (AC).			
Causa Geradora			
Travessia Hídrica ou Área de Apoio	X	Terceiros	
Tipologia de Passivo			
Potencial de Contaminação (AC)	X	Deposição de Resíduos (RE)	
Assoreamento de Curso d'Água (AS)		Processo Erosivo (ER)	
Outros (OT)			
Gravidade da Situação			
Em Relação à Travessia Hídrica e Área de Apoio		Em Relação ao Meio Ambiente	
Não Oferece Perigo	X	Sem Risco Aparente	
Evolução Pode Oferecer Perigo		Não Emergencial	X
Oferece Perigo		Emergencial	
Dimensões da Ocorrência			
Comprimento (m):	Largura (m):	Profundidade/Altura (m):	
Área/Volume (m³): 350			
Observações Relevantes: Local de Armazenamento de resíduos. Falta de Sistema de drenagem e CSAO. Falta de Sinalização dos produtos armazenados.

Diretrizes Técnicas para Avaliação/Recuperação/ Remediação			
Estabilização/ Recomposição		Remediação	X
Outros		Necessidade de Intervenção além da ADA

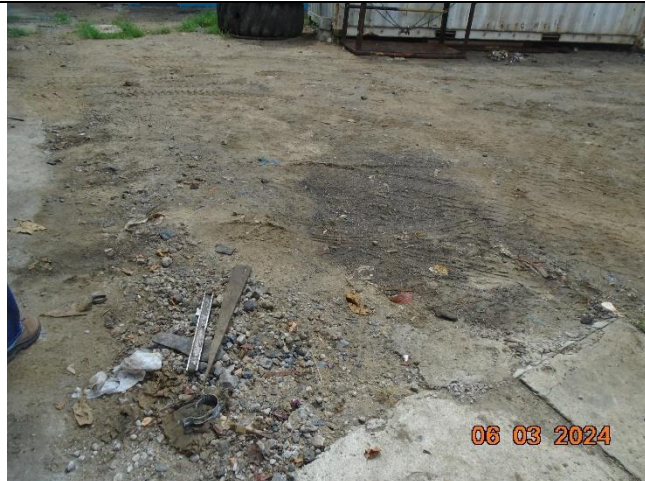
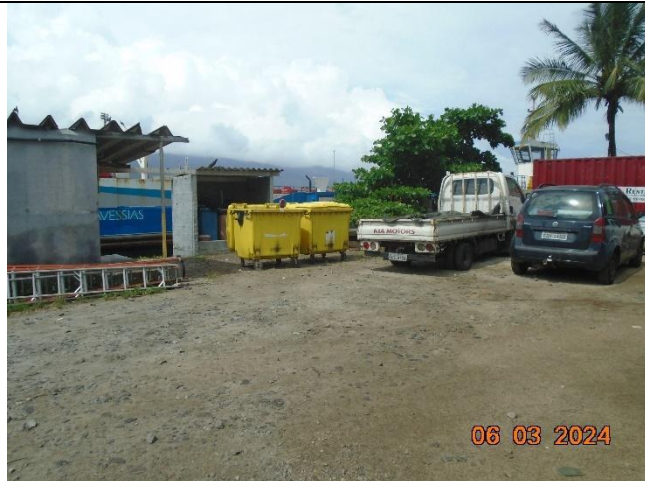
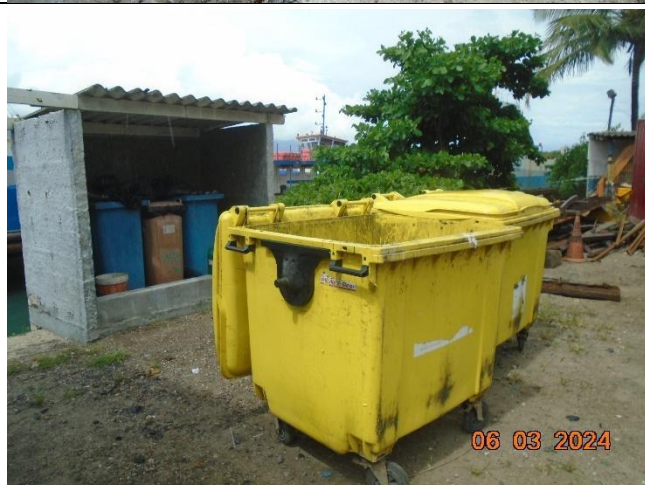
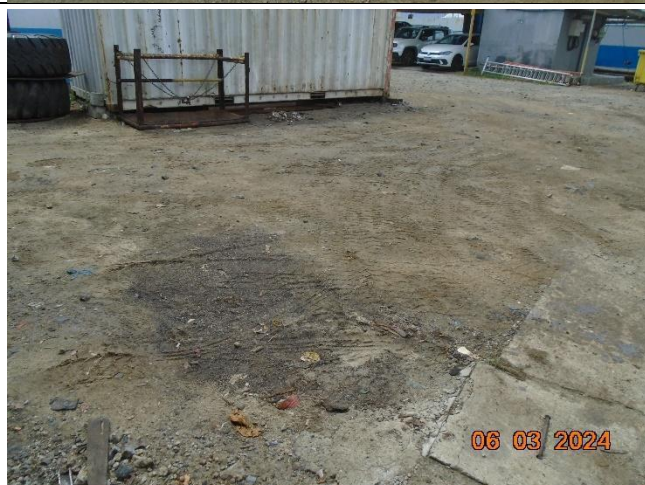
Foto Geral do Passivo

Caracterização do Passivo			
Travessia Hídrica ou Área de Apoio: Travessia 1 - São Sebastião/ Ilha Bela			
Código do Passivo: LN-TRAV-1-SSE/IBE-AC-3			
Data do cadastro: 06/03/2024			
Localização do Passivo			
Coordenada: 459462,89 7366819,67 / 23k SIRGAS 2000			
Município: São Sebastião			
Tipologia do passivo: Potencial de Contaminação (AC).			
Causa Geradora			
Travessia Hídrica ou Área de Apoio	X	Terceiros	
Tipologia de Passivo			
Potencial de Contaminação (AC)	X	Deposição de Resíduos (RE)	
Assoreamento de Curso d'Água (AS)		Processo Erosivo (ER)	
Outros (OT)			
Gravidade da Situação			
Em Relação à Travessia Hídrica e Área de Apoio		Em Relação ao Meio Ambiente	
Não Oferece Perigo	X	Sem Risco Aparente	
Evolução Pode Oferecer Perigo		Não Emergencial	
Oferece Perigo		Emergencial	X
Dimensões da Ocorrência			
Comprimento (m):	Largura (m):	Profundidade/Altura (m):	
Área/Volume (m³): 350			
Observações Relevantes: Manchas evidentes no solo. Relatórios de afloramento de manchas em dias, com precipitações mais intensa. Possíveis acidentes.

Diretrizes Técnicas para Avaliação/Recuperação/ Remediação			
Estabilização/ Recomposição		Remediação	X
Outros		Necessidade de Intervenção além da ADA

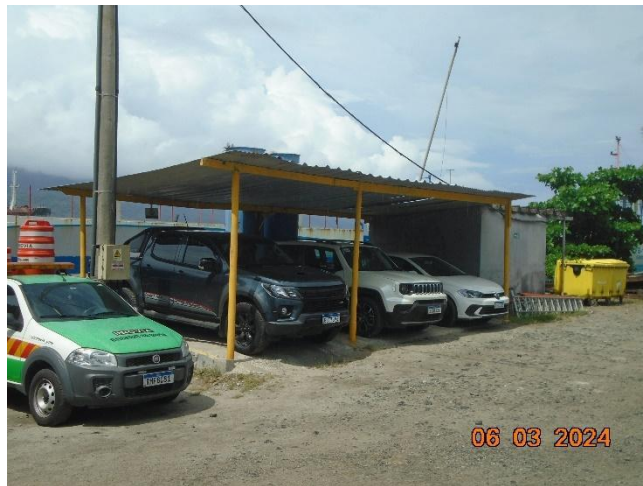
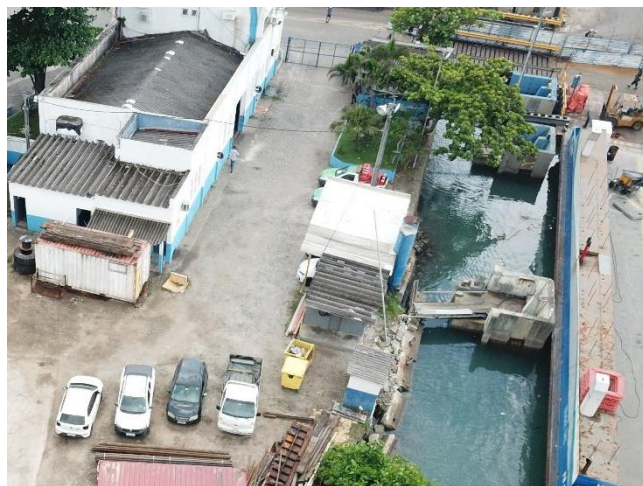
Foto Geral do Passivo

Caracterização do Passivo			
Travessia Hídrica ou Área de Apoio: Travessia 1 - São Sebastião/ Ilha Bela			
Código do Passivo: LN-TRAV-1-SSE/IBE-AC-4			
Data do cadastro: 06/03/2024			
Localização do Passivo			
Coordenada: 459481,21 7366819,1 / 23k SIRGAS 2000			
Município: São Sebastião			
Tipologia do passivo: Potencial de Contaminação (AC).			
Causa Geradora			
Travessia Hídrica ou Área de Apoio	X	Terceiros	
Tipologia de Passivo			
Potencial de Contaminação (AC)	X	Deposição de Resíduos (RE)	
Assoreamento de Curso d'Água (AS)		Processo Erosivo (ER)	
Outros (OT)			
Gravidade da Situação			
Em Relação à Travessia Hídrica e Área de Apoio		Em Relação ao Meio Ambiente	
Não Oferece Perigo	X	Sem Risco Aparente	
Evolução Pode Oferecer Perigo		Não Emergencial	
Oferece Perigo		Emergencial	X
Dimensões da Ocorrência			
Comprimento (m):	Largura (m):	Profundidade/Altura (m):	
Área/Volume (m³): 75			
Observações Relevantes: Tanque aéreo desmobilizado. Evidências de vazamento.

Diretrizes Técnicas para Avaliação/Recuperação/ Remediação			
Estabilização/ Recomposição		Remediação	X
Outros		Necessidade de Intervenção além da ADA

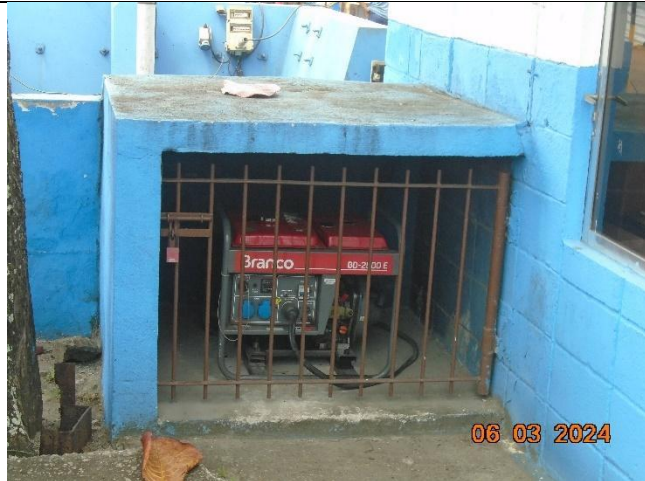
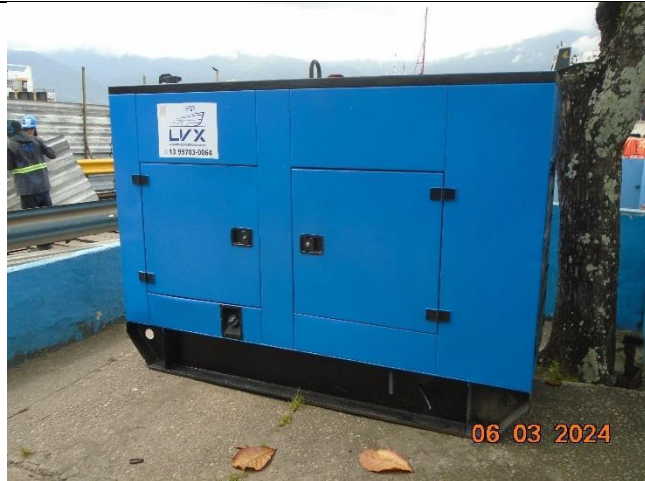
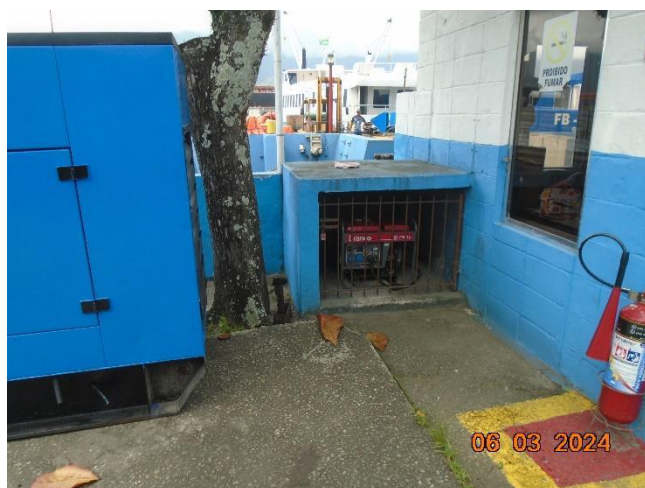
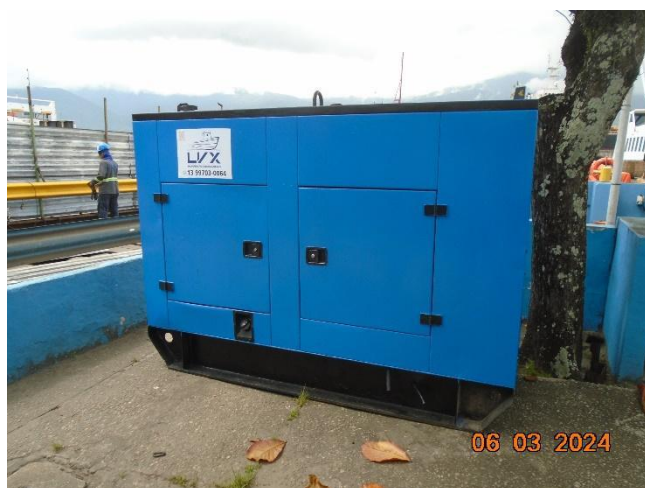
Foto Geral do Passivo

Caracterização do Passivo			
Travessia Hídrica ou Área de Apoio: Travessia 1 - São Sebastião/ Ilha Bela			
Código do Passivo: LN-TRAV-1-SSE/IBE-AC-5			
Data do cadastro: 06/03/2024			
Localização do Passivo			
Coordenada: 459502,21 7366832,86 / 23k SIRGAS 2000			
Município: São Sebastião			
Tipologia do passivo: Potencial de Contaminação (AC).			
Causa Geradora			
Travessia Hídrica ou Área de Apoio	X	Terceiros	
Tipologia de Passivo			
Potencial de Contaminação (AC)	X	Deposição de Resíduos (RE)	
Assoreamento de Curso d'Água (AS)		Processo Erosivo (ER)	
Outros (OT)			
Gravidade da Situação			
Em Relação à Travessia Hídrica e Área de Apoio		Em Relação ao Meio Ambiente	
Não Oferece Perigo	X	Sem Risco Aparente	
Evolução Pode Oferecer Perigo		Não Emergencial	X
Oferece Perigo		Emergencial	
Dimensões da Ocorrência			
Comprimento (m):	Largura (m):	Profundidade/Altura (m):	
Área/Volume (m³): 5			
Observações Relevantes: Gerador. Falta de Sistema de drenagem e CSAO. Falta de Sinalização e Isolamento.

Diretrizes Técnicas para Avaliação/Recuperação/ Remediação			
Estabilização/ Recomposição		Remediação	X
Outros		Necessidade de Intervenção além da ADA

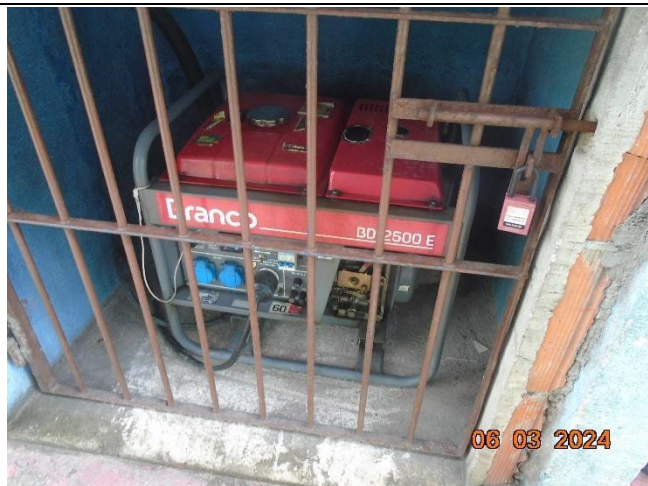
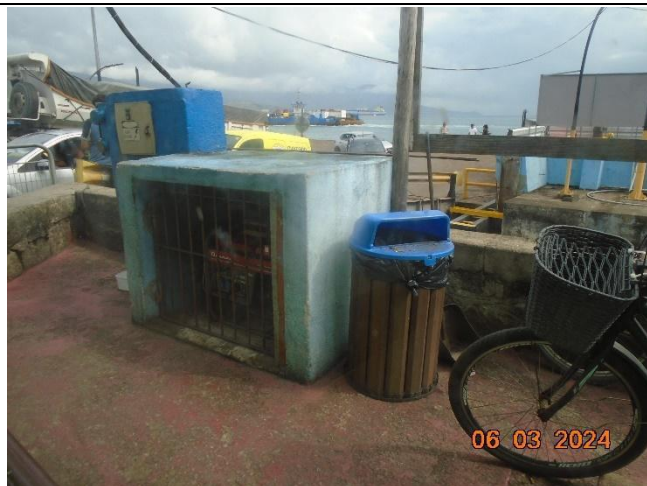
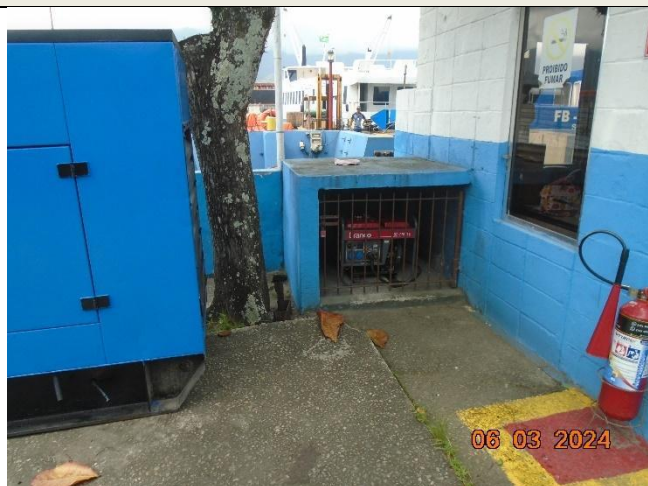
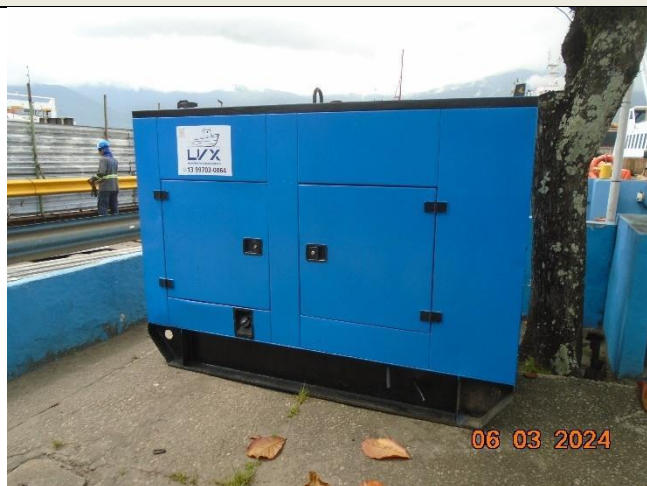
Foto Geral do Passivo

Caracterização do Passivo			
Travessia Hídrica ou Área de Apoio: Travessia 1 - São Sebastião/ Ilha Bela			
Código do Passivo: LN-TRAV-1-SSE/IBE-AC-6			
Data do cadastro: 06/03/2024			
Localização do Passivo			
Coordenada: 461676,63 7365827,38 / 23k SIRGAS 2000			
Município: Ilha Bela			
Tipologia do passivo: Potencial de Contaminação (AC).			
Causa Geradora			
Travessia Hídrica ou Área de Apoio	X	Terceiros	
Tipologia de Passivo			
Potencial de Contaminação (AC)	X	Deposição de Resíduos (RE)	
Assoreamento de Curso d'Água (AS)		Processo Erosivo (ER)	
Outros (OT)			
Gravidade da Situação			
Em Relação à Travessia Hídrica e Área de Apoio		Em Relação ao Meio Ambiente	
Não Oferece Perigo	X	Sem Risco Aparente	
Evolução Pode Oferecer Perigo		Não Emergencial	X
Oferece Perigo		Emergencial	
Dimensões da Ocorrência			
Comprimento (m):	Largura (m):	Profundidade/Altura (m):	
Área/Volume (m³): 5			
Observações Relevantes: Gerador. Falta de Sistema de drenagem e CSAO. Falta de Sinalização e Isolamento.

Diretrizes Técnicas para Avaliação/Recuperação/ Remediação			
Estabilização/ Recomposição		Remediação	X
Outros		Necessidade de Intervenção além da ADA

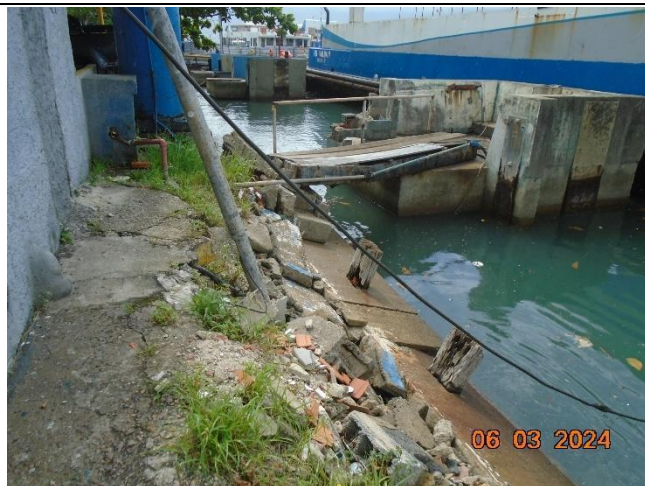
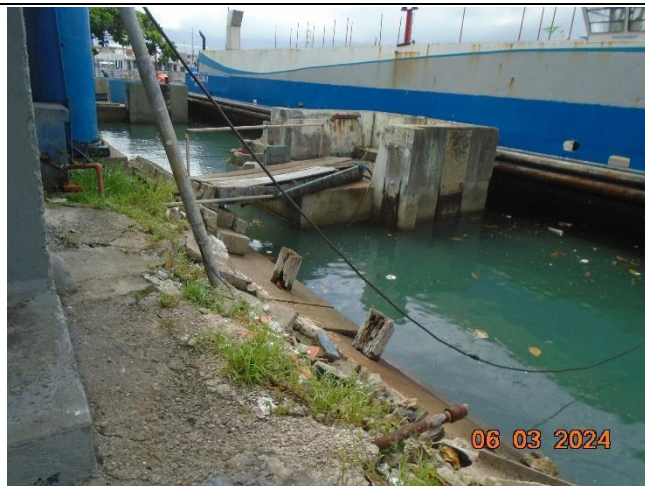
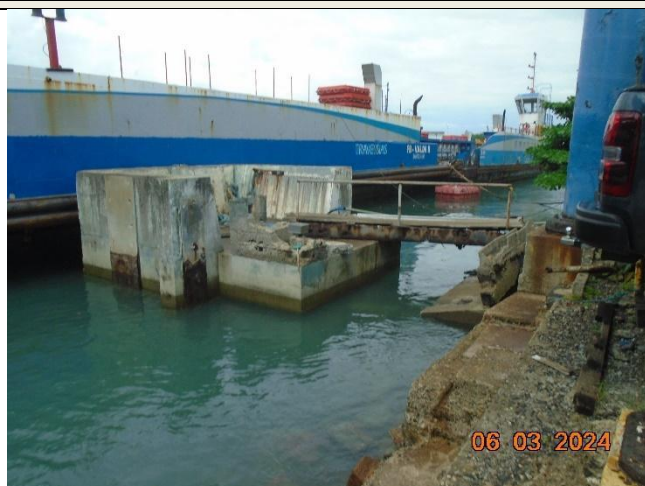
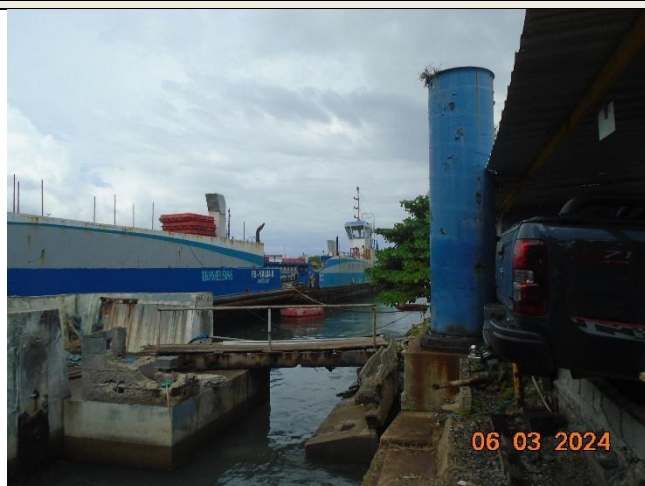
Foto Geral do Passivo

Caracterização do Passivo			
Travessia Hídrica ou Área de Apoio: Travessia 1 - São Sebastião/ Ilha Bela			
Código do Passivo: LN-TRAV-1-SSE/IBE-ER-1			
Data do cadastro: 06/03/2024			
Localização do Passivo			
Coordenada: 459490 7366818 / 23k SIRGAS 2000			
Município: São Sebastião			
Tipologia do passivo: Processo Erosivo (ER)			
Causa Geradora			
Travessia Hídrica ou Área de Apoio	X	Terceiros	
Tipologia de Passivo			
Potencial de Contaminação (AC)		Deposição de Resíduos (RE)	
Assoreamento de Curso d'Água (AS)		Processo Erosivo (ER)	X
Outros (OT)			
Gravidade da Situação			
Em Relação à Travessia Hídrica e Área de Apoio		Em Relação ao Meio Ambiente	
Não Oferece Perigo		Sem Risco Aparente	
Evolução Pode Oferecer Perigo	X	Não Emergencial	X
Oferece Perigo		Emergencial	
Dimensões da Ocorrência			
Comprimento (m): 4	Largura (m):	Profundidade/Altura (m): 1	
Área/Volume (m³): 5			
Observações Relevantes: Falta de Sistema de drenagem e CSAO. Falta de Sinalização e Isolamento.

Diretrizes Técnicas para Avaliação/Recuperação/ Remediação			
Estabilização/ Recomposição	X	Remediação	
Outros		Necessidade de Intervenção além da ADA

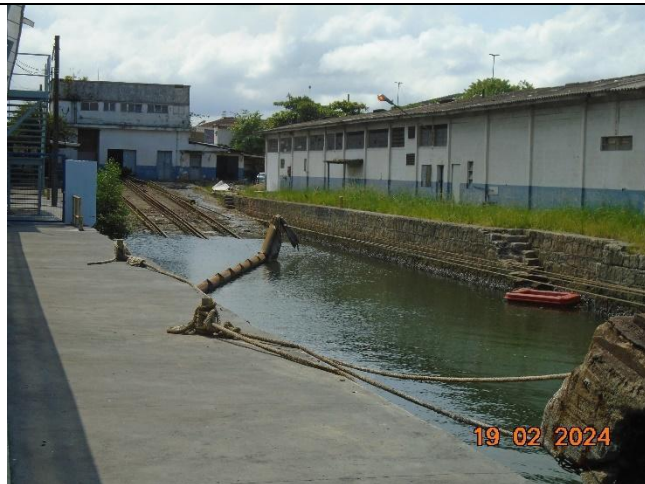
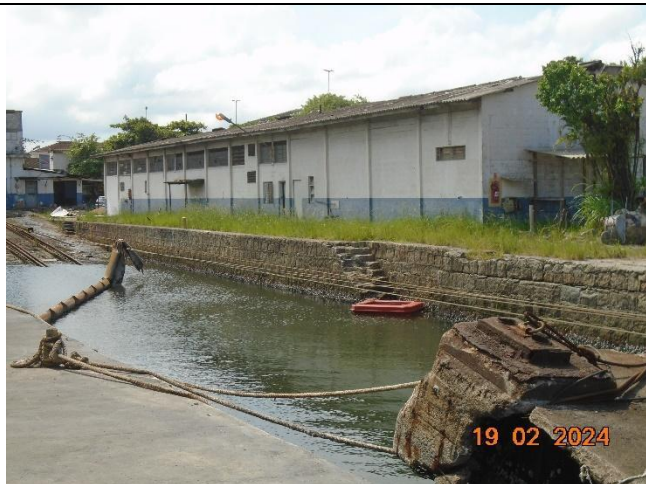
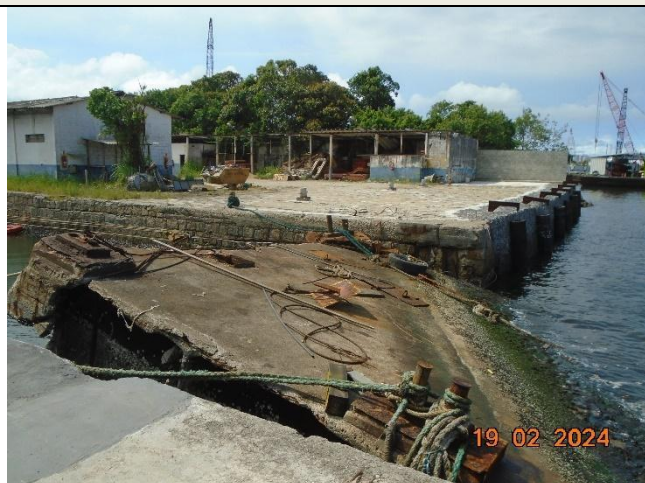
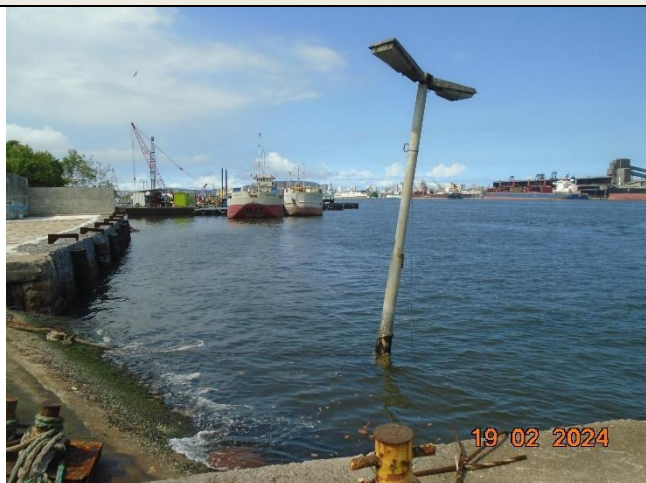
Foto Geral do Passivo

Caracterização do Passivo			
Travessia Hídrica ou Área de Apoio: Travessia 2 - Santos/Vicente de Carvalho			
Código do Passivo: LC-TRAV-2-SAN/VCA-AC-1			
Data do cadastro: 19/02/2024			
Localização do Passivo			
Coordenada: 366930,87 7351803,68 / 23k SIRGAS 2000			
Município: São Vicente			
Tipologia do passivo: Potencial de Contaminação (AC).			
Causa Geradora			
Travessia Hídrica ou Área de Apoio	X	Terceiros	
Tipologia de Passivo			
Potencial de Contaminação (AC)	X	Deposição de Resíduos (RE)	
Assoreamento de Curso d'Água (AS)		Processo Erosivo (ER)	
Outros (OT)			
Gravidade da Situação			
Em Relação à Travessia Hídrica e Área de Apoio		Em Relação ao Meio Ambiente	
Não Oferece Perigo		Sem Risco Aparente	
Evolução Pode Oferecer Perigo	X	Não Emergencial	X
Oferece Perigo		Emergencial	
Dimensões da Ocorrência			
Comprimento (m):	Largura (m):	Profundidade/Altura (m):	
Área/Volume (m³): 450			
Observações Relevantes: Estaleiro. Manutenções de navios. Falta de Sistema de drenagem e CSAO.

Diretrizes Técnicas para Avaliação/Recuperação/ Remediação			
Estabilização/ Recomposição		Remediação	X
Outros		Necessidade de Intervenção além da ADA

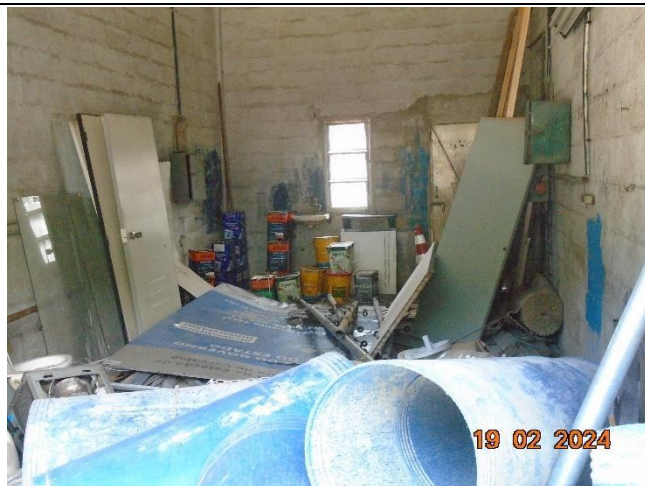
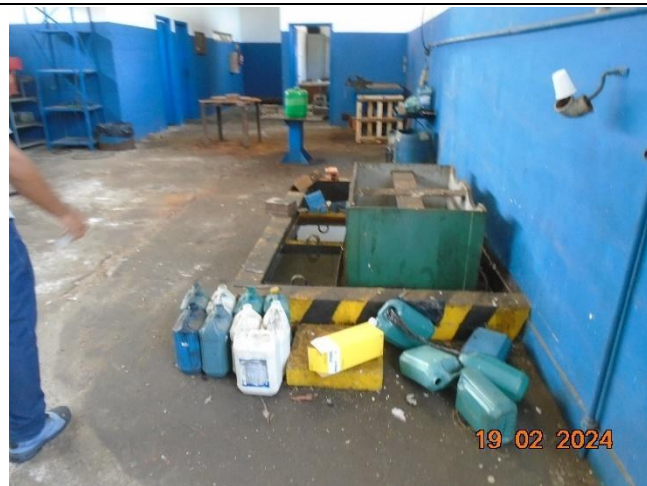
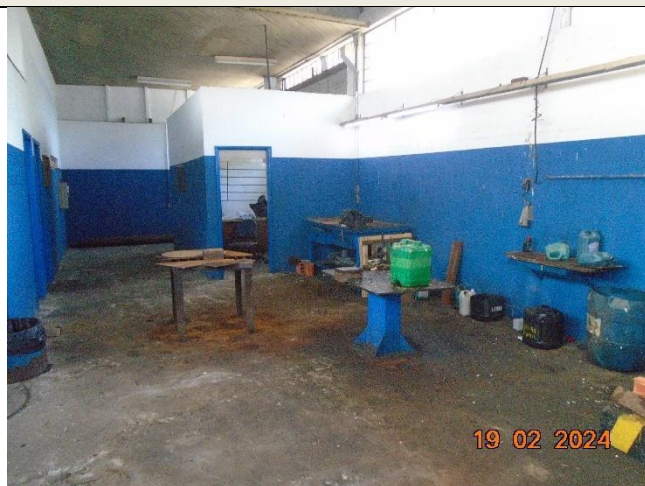
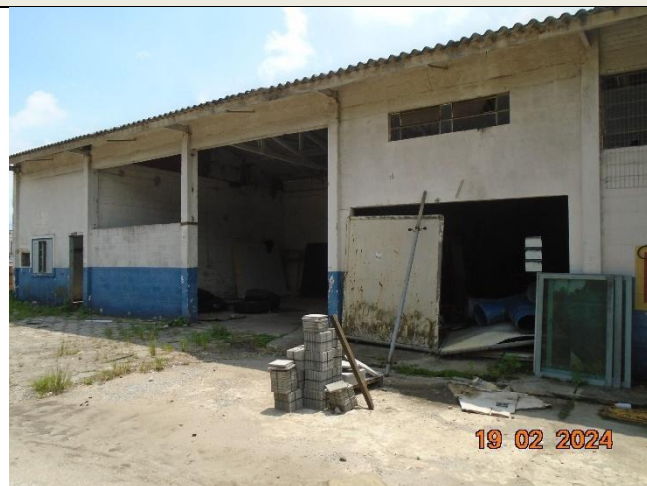
Foto Geral do Passivo

Caracterização do Passivo			
Travessia Hídrica ou Área de Apoio: Travessia 2 - Santos/Vicente de Carvalho			
Código do Passivo: LC-TRAV-2-SAN/VCA-AC-2			
Data do cadastro: 19/02/2024			
Localização do Passivo			
Coordenada: 366921,38 7351785,83 / 23k SIRGAS 2000			
Município: São Vicente			
Tipologia do passivo: Potencial de Contaminação (AC).			
Causa Geradora			
Travessia Hídrica ou Área de Apoio	X	Terceiros	
Tipologia de Passivo			
Potencial de Contaminação (AC)	X	Deposição de Resíduos (RE)	
Assoreamento de Curso d'Água (AS)		Processo Erosivo (ER)	
Outros (OT)			
Gravidade da Situação			
Em Relação à Travessia Hídrica e Área de Apoio		Em Relação ao Meio Ambiente	
Não Oferece Perigo	X	Sem Risco Aparente	
Evolução Pode Oferecer Perigo		Não Emergencial	X
Oferece Perigo		Emergencial	
Dimensões da Ocorrência			
Comprimento (m):	Largura (m):	Profundidade/Altura (m):	
Área/Volume (m³): 615			
Observações Relevantes: Oficina. Falta de Sistema de drenagem e CSAO. Falta de Sinalização e Isolamento.

Diretrizes Técnicas para Avaliação/Recuperação/ Remediação			
Estabilização/ Recomposição		Remediação	X
Outros		Necessidade de Intervenção além da ADA

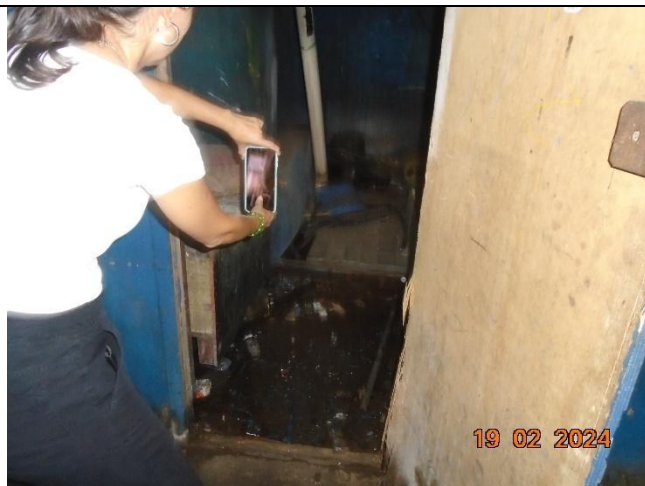
Foto Geral do Passivo

Caracterização do Passivo			
Travessia Hídrica ou Área de Apoio: Travessia 2 - Santos/Vicente de Carvalho			
Código do Passivo: LC-TRAV-2-SAN/VCA-AC-4			
Data do cadastro: 19/02/2024			
Localização do Passivo			
Coordenada: 365200,2 7352695,85 / 23k SIRGAS 2000			
Município: Santos			
Tipologia do passivo: Potencial de Contaminação (AC).			
Causa Geradora			
Travessia Hídrica ou Área de Apoio	X	Terceiros	
Tipologia de Passivo			
Potencial de Contaminação (AC)	X	Deposição de Resíduos (RE)	
Assoreamento de Curso d'Água (AS)		Processo Erosivo (ER)	
Outros (OT)			
Gravidade da Situação			
Em Relação à Travessia Hídrica e Área de Apoio		Em Relação ao Meio Ambiente	
Não Oferece Perigo	X	Sem Risco Aparente	
Evolução Pode Oferecer Perigo		Não Emergencial	X
Oferece Perigo		Emergencial	
Dimensões da Ocorrência			
Comprimento (m):	Largura (m):	Profundidade/Altura (m):	
Área/Volume (m³): 10			
Observações Relevantes: Tanque de armazenamento de efluentes sanitários. Nunca esgotaram. Todo dia é esvaziado automaticamente, segundo o aviso.

Diretrizes Técnicas para Avaliação/Recuperação/ Remediação			
Estabilização/ Recomposição		Remediação	X
Outros		Necessidade de Intervenção além da ADA

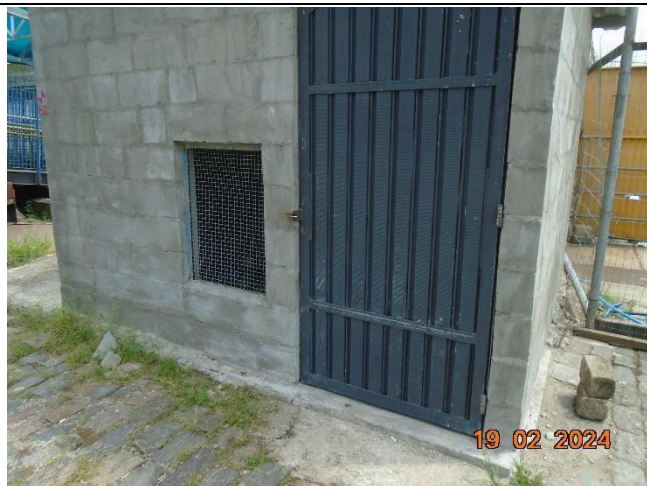
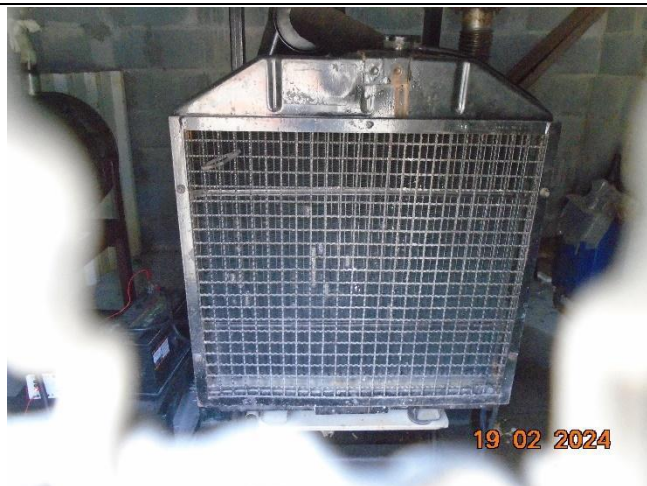
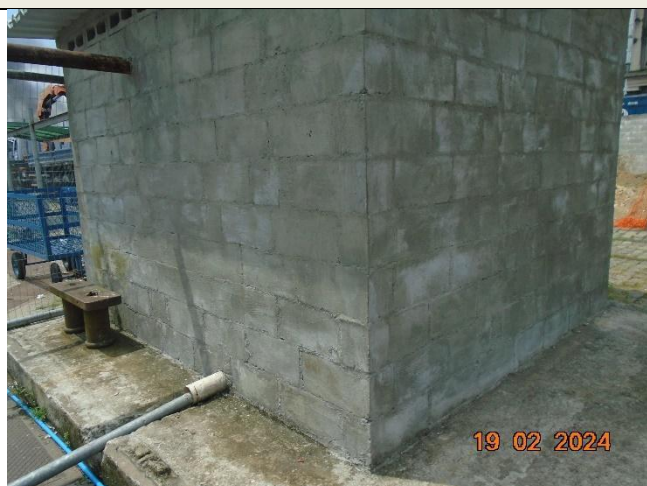
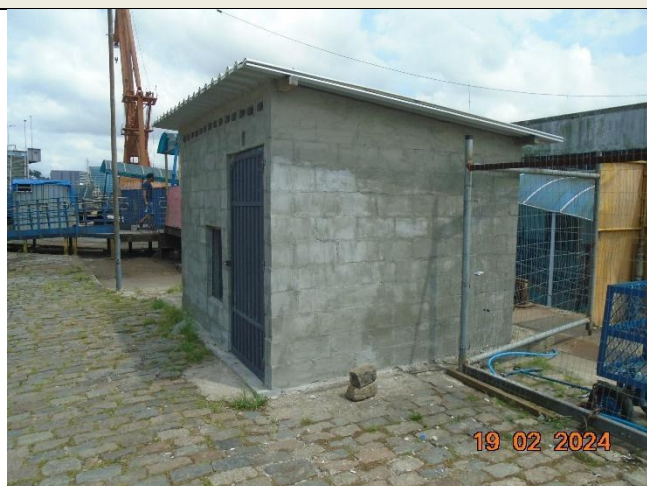
Foto Geral do Passivo

Caracterização do Passivo			
Travessia Hídrica ou Área de Apoio: Travessia 2 - Santos/Vicente de Carvalho			
Código do Passivo: LC-TRAV-2-SAN/VCA-AC-5			
Data do cadastro: 19/02/2024			
Localização do Passivo			
Coordenada: 365214,01 7352682,87 / 23k SIRGAS 2000			
Município: Santos			
Tipologia do passivo: Potencial de Contaminação (AC).			
Causa Geradora			
Travessia Hídrica ou Área de Apoio	X	Terceiros	
Tipologia de Passivo			
Potencial de Contaminação (AC)	X	Deposição de Resíduos (RE)	
Assoreamento de Curso d'Água (AS)		Processo Erosivo (ER)	
Outros (OT)			
Gravidade da Situação			
Em Relação à Travessia Hídrica e Área de Apoio		Em Relação ao Meio Ambiente	
Não Oferece Perigo	X	Sem Risco Aparente	
Evolução Pode Oferecer Perigo		Não Emergencial	X
Oferece Perigo		Emergencial	
Dimensões da Ocorrência			
Comprimento (m):	Largura (m):	Profundidade/Altura (m):	
Área/Volume (m³): 5			
Observações Relevantes: Gerador sem contenção. Falta de Sistema de drenagem e CSAO.

Diretrizes Técnicas para Avaliação/Recuperação/ Remediação			
Estabilização/ Recomposição		Remediação	X
Outros		Necessidade de Intervenção além da ADA

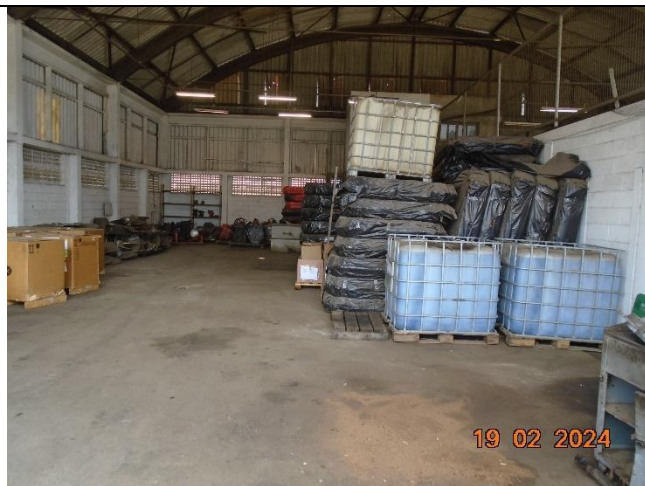
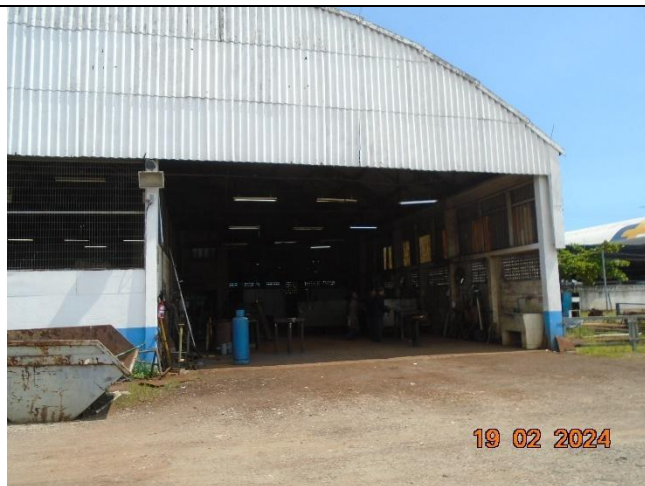
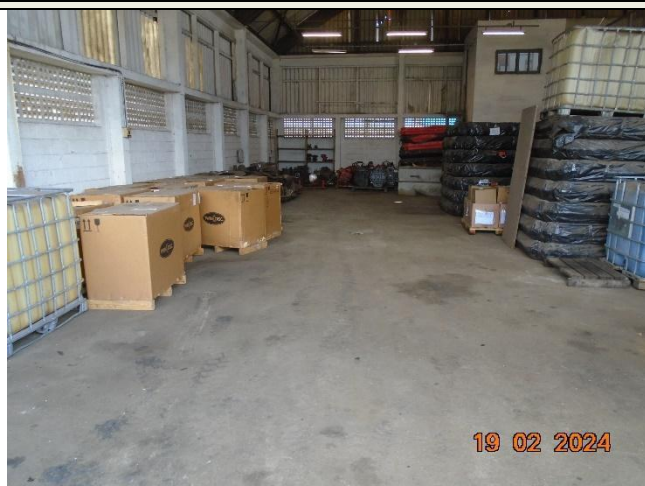
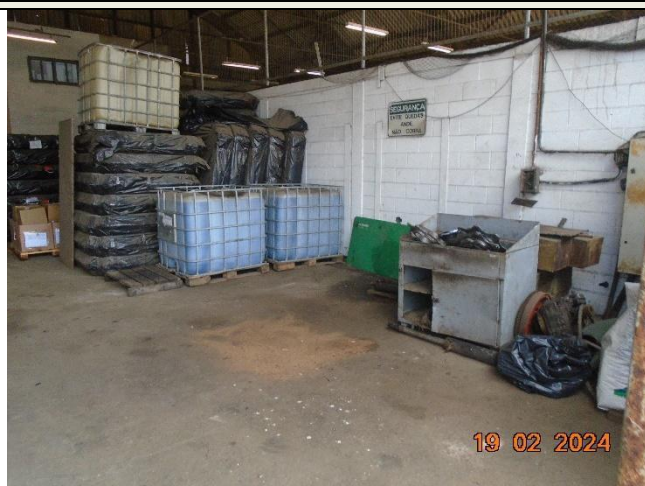
Foto Geral do Passivo

Caracterização do Passivo			
Travessia Hídrica ou Área de Apoio: Travessia 3 - Santos/Guarujá e estaleiro do Guarujá			
Código do Passivo: LC-TRAV-3-SAN/GUA-AC-2			
Data do cadastro: 19/02/2024			
Localização do Passivo			
Coordenada: 368846,61 7346354,93 / 23k SIRGAS 2000			
Município: Guarujá			
Tipologia do passivo: Potencial de Contaminação (AC).			
Causa Geradora			
Travessia Hídrica ou Área de Apoio	X	Terceiros	
Tipologia de Passivo			
Potencial de Contaminação (AC)	X	Deposição de Resíduos (RE)	
Assoreamento de Curso d'Água (AS)		Processo Erosivo (ER)	
Outros (OT)			
Gravidade da Situação			
Em Relação à Travessia Hídrica e Área de Apoio		Em Relação ao Meio Ambiente	
Não Oferece Perigo	X	Sem Risco Aparente	
Evolução Pode Oferecer Perigo		Não Emergencial	X
Oferece Perigo		Emergencial	
Dimensões da Ocorrência			
Comprimento (m):	Largura (m):	Profundidade/Altura (m):	
Área/Volume (m³): 410			
Observações Relevantes: Local de Armazenamento de resíduos. Falta de Sistema de drenagem e CSAO. Manchas de óleo no piso.

Diretrizes Técnicas para Avaliação/Recuperação/ Remediação			
Estabilização/ Recomposição		Remediação	X
Outros		Necessidade de Intervenção além da ADA

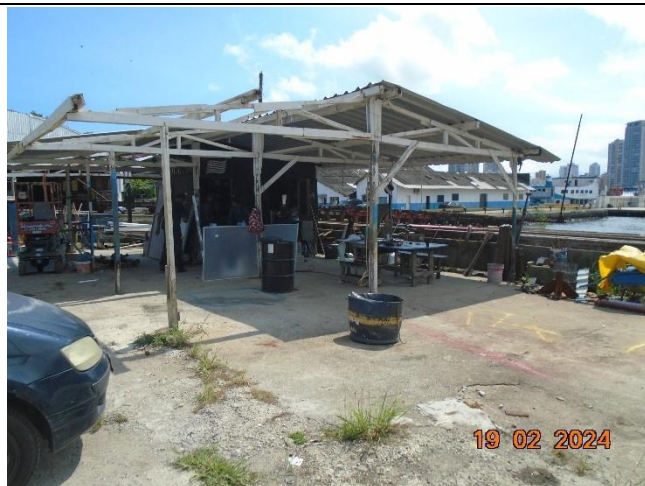
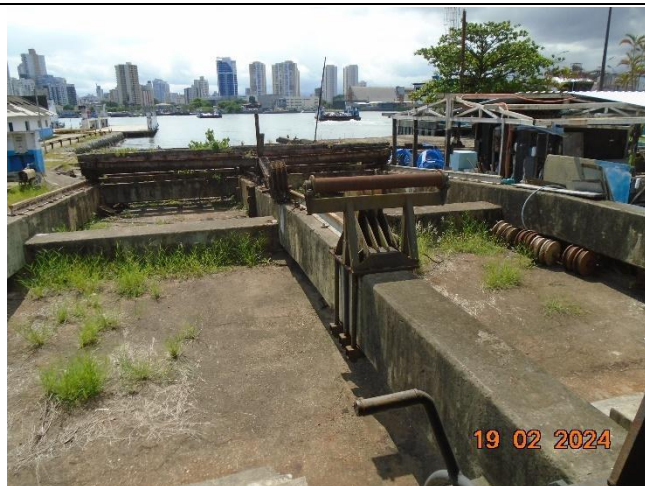
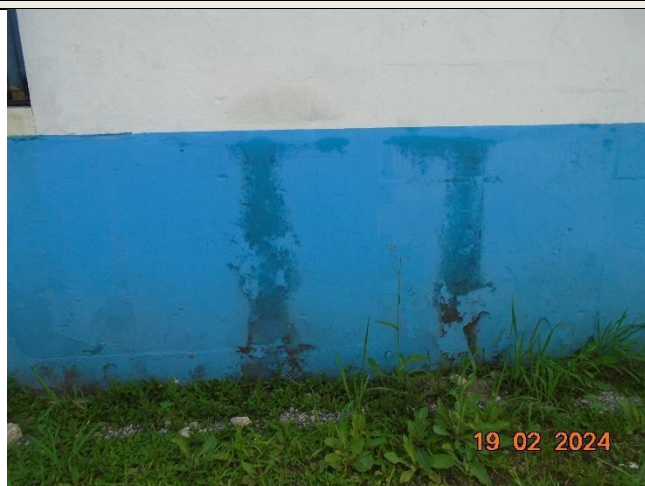
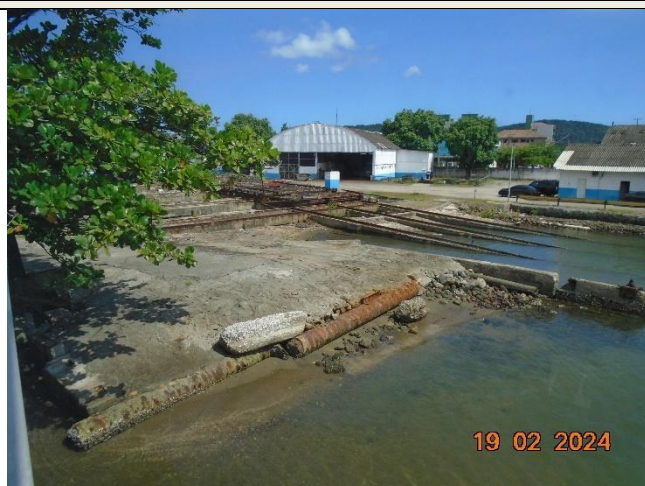
Foto Geral do Passivo

Caracterização do Passivo			
Travessia Hídrica ou Área de Apoio: Travessia 3 - Santos/Guarujá e estaleiro do Guarujá			
Código do Passivo: LC-TRAV-3-SAN/GUA-AC-3			
Data do cadastro: 19/02/2024			
Localização do Passivo			
Coordenada: 368842,2 7346386 / 23k SIRGAS 2000			
Município: Guarujá			
Tipologia do passivo: Potencial de Contaminação (AC).			
Causa Geradora			
Travessia Hídrica ou Área de Apoio	X	Terceiros	
Tipologia de Passivo			
Potencial de Contaminação (AC)	X	Deposição de Resíduos (RE)	
Assoreamento de Curso d'Água (AS)		Processo Erosivo (ER)	
Outros (OT)			
Gravidade da Situação			
Em Relação à Travessia Hídrica e Área de Apoio		Em Relação ao Meio Ambiente	
Não Oferece Perigo	X	Sem Risco Aparente	
Evolução Pode Oferecer Perigo		Não Emergencial	
Oferece Perigo		Emergencial	X
Dimensões da Ocorrência			
Comprimento (m):	Largura (m):	Profundidade/Altura (m):	
Área/Volume (m³): 2800			
Observações Relevantes: Estaleiro/Local de acidente. Falta de Sistema de drenagem e CSAO. Falta de Sinalização e Isolamento. Manchas de óleo.

Diretrizes Técnicas para Avaliação/Recuperação/ Remediação			
Estabilização/ Recomposição		Remediação	X
Outros		Necessidade de Intervenção além da ADA

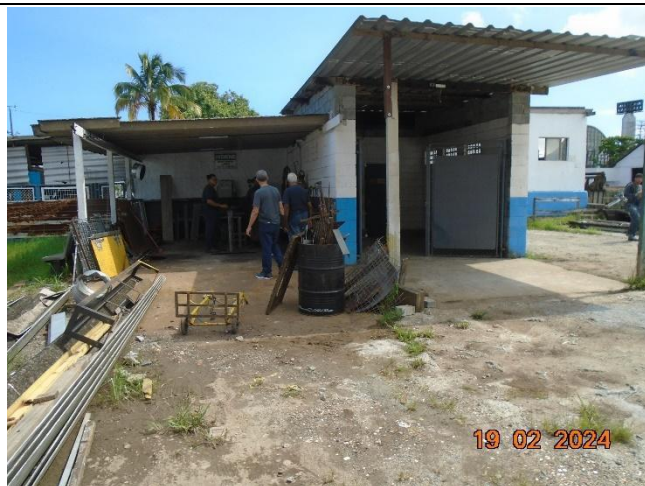
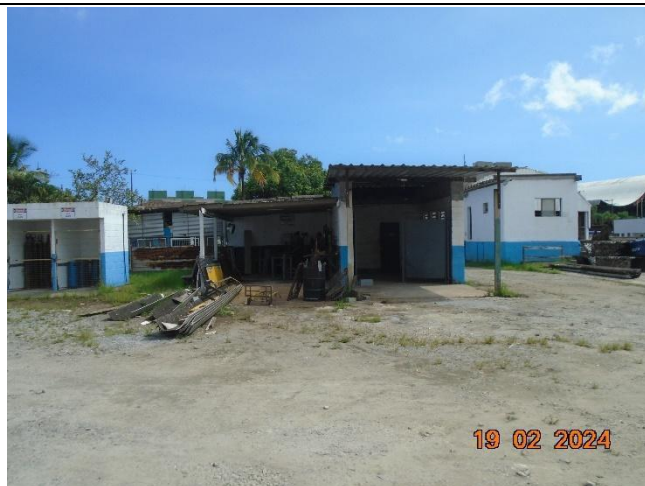
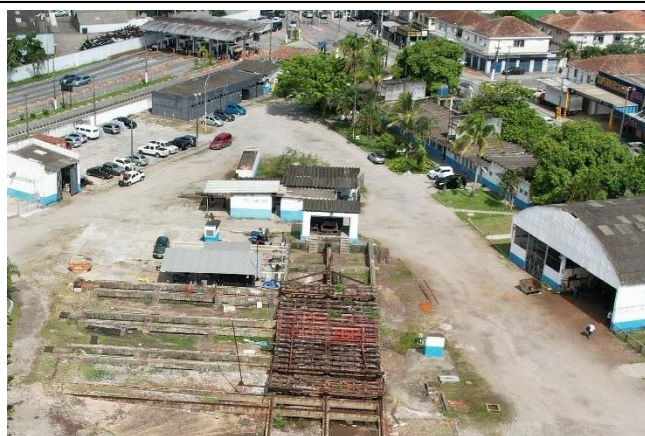
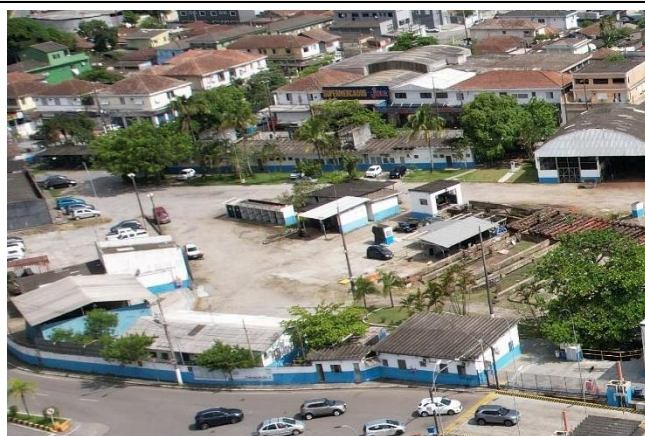
Foto Geral do Passivo

Caracterização do Passivo			
Travessia Hídrica ou Área de Apoio: Travessia 3 - Santos/Guarujá e estaleiro do Guarujá			
Código do Passivo: LC-TRAV-3-SAN/GUA-AC-4			
Data do cadastro: 19/02/2024			
Localização do Passivo			
Coordenada: 368885,91 7346382,52 / 23k SIRGAS 2000			
Município: Guarujá			
Tipologia do passivo: Potencial de Contaminação (AC).			
Causa Geradora			
Travessia Hídrica ou Área de Apoio	X	Terceiros	
Tipologia de Passivo			
Potencial de Contaminação (AC)	X	Deposição de Resíduos (RE)	
Assoreamento de Curso d'Água (AS)		Processo Erosivo (ER)	
Outros (OT)			
Gravidade da Situação			
Em Relação à Travessia Hídrica e Área de Apoio		Em Relação ao Meio Ambiente	
Não Oferece Perigo	X	Sem Risco Aparente	
Evolução Pode Oferecer Perigo		Não Emergencial	X
Oferece Perigo		Emergencial	
Dimensões da Ocorrência			
Comprimento (m):	Largura (m):	Profundidade/Altura (m):	
Área/Volume (m³): 120			
Observações Relevantes: Depósito de óleo hidráulico. Falta de Sistema de drenagem e CSAO. Falta de Medidas de Limpeza e Organização.

Diretrizes Técnicas para Avaliação/Recuperação/ Remediação			
Estabilização/ Recomposição		Remediação	X
Outros		Necessidade de Intervenção além da ADA

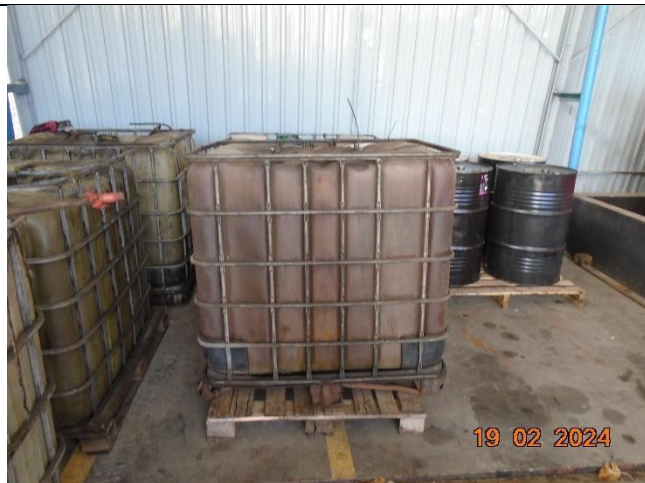
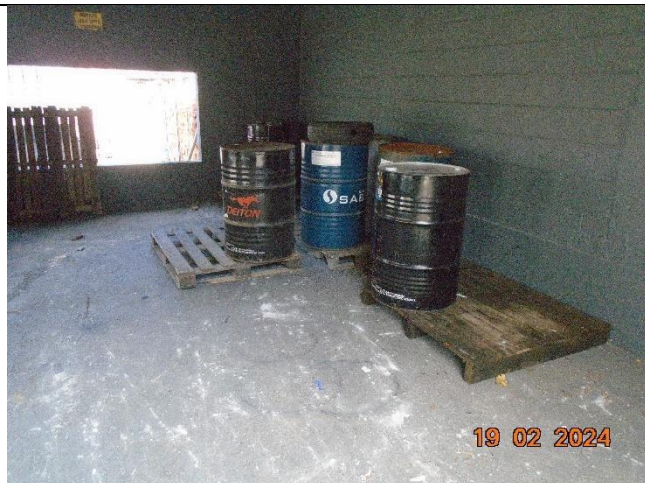
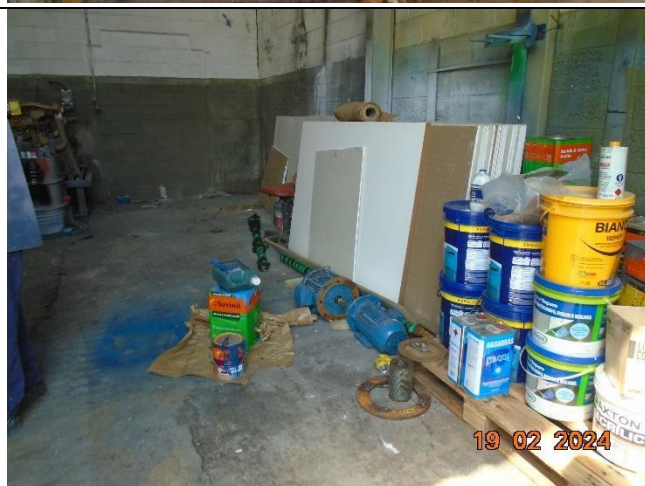
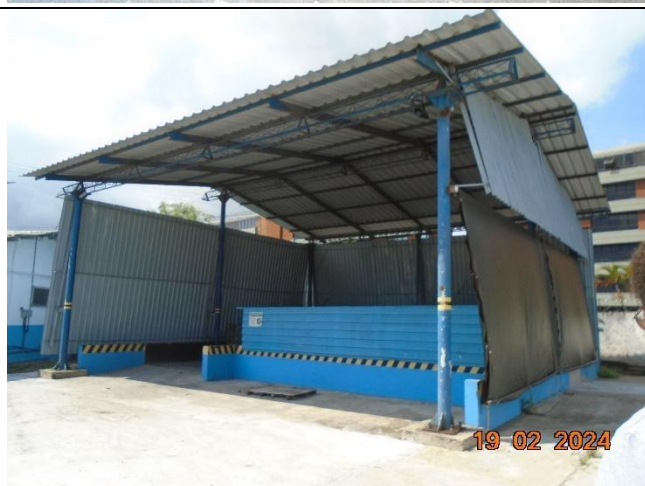
Foto Geral do Passivo

Caracterização do Passivo			
Travessia Hídrica ou Área de Apoio: Travessia 3 - Santos/Guarujá e estaleiro do Guarujá			
Código do Passivo: LC-TRAV-3-SAN/GUA-AC-9			
Data do cadastro: 19/02/2024			
Localização do Passivo			
Coordenada: 368897,31 7346416,22 / 23k SIRGAS 2000			
Município: Guarujá			
Tipologia do passivo: Potencial de Contaminação (AC).			
Causa Geradora			
Travessia Hídrica ou Área de Apoio	X	Terceiros	
Tipologia de Passivo			
Potencial de Contaminação (AC)	X	Deposição de Resíduos (RE)	
Assoreamento de Curso d'Água (AS)		Processo Erosivo (ER)	
Outros (OT)			
Gravidade da Situação			
Em Relação à Travessia Hídrica e Área de Apoio		Em Relação ao Meio Ambiente	
Não Oferece Perigo		Sem Risco Aparente	
Evolução Pode Oferecer Perigo	X	Não Emergencial	
Oferece Perigo		Emergencial	X
Dimensões da Ocorrência			
Comprimento (m):	Largura (m):	Profundidade/Altura (m):	
Área/Volume (m³): 540			
Observações Relevantes: Local de Armazenamento de resíduos. Área contaminada/ Auto de infração. Armazenamento inadequado de produtos e resíduos. Falta de sinalização.

Diretrizes Técnicas para Avaliação/Recuperação/ Remediação			
Estabilização/ Recomposição		Remediação	X
Outros		Necessidade de Intervenção além da ADA

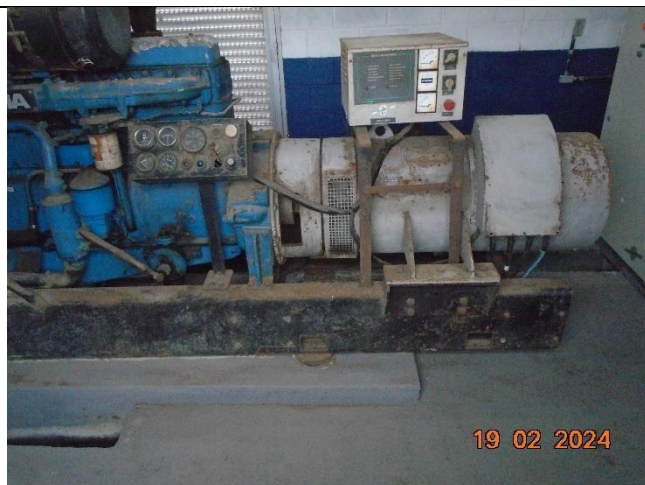
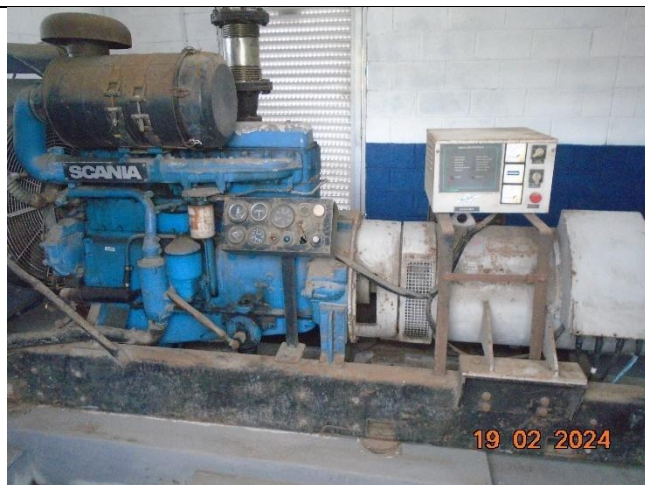
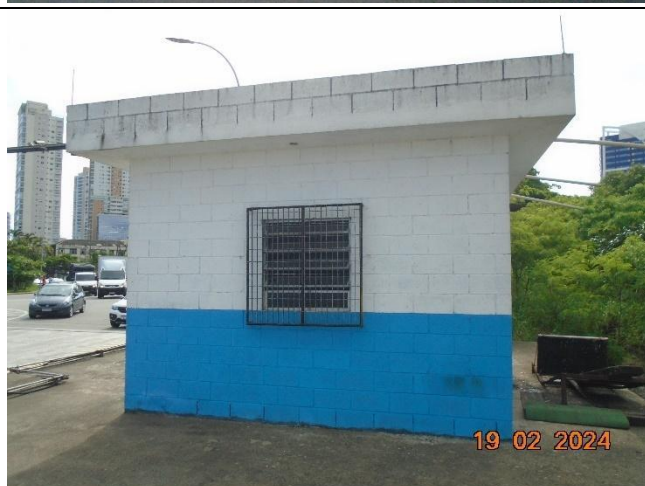
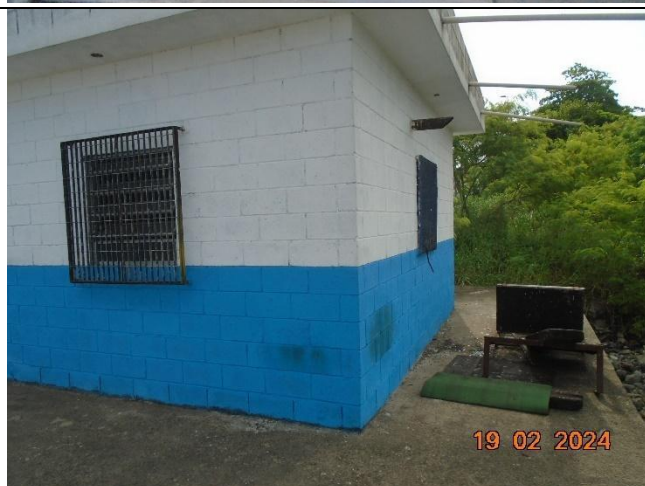
Foto Geral do Passivo

Caracterização do Passivo			
Travessia Hídrica ou Área de Apoio: Travessia 3 - Santos/Guarujá e estaleiro do Guarujá			
Código do Passivo: LC-TRAV-3-SAN/GUA-AC-6			
Data do cadastro: 19/02/2024			
Localização do Passivo			
Coordenada: 368399,15 7346677,28 / 23k SIRGAS 2000			
Município: Santos			
Tipologia do passivo: Potencial de Contaminação (AC).			
Causa Geradora			
Travessia Hídrica ou Área de Apoio	X	Terceiros	
Tipologia de Passivo			
Potencial de Contaminação (AC)	X	Deposição de Resíduos (RE)	
Assoreamento de Curso d'Água (AS)		Processo Erosivo (ER)	
Outros (OT)			
Gravidade da Situação			
Em Relação à Travessia Hídrica e Área de Apoio		Em Relação ao Meio Ambiente	
Não Oferece Perigo	X	Sem Risco Aparente	
Evolução Pode Oferecer Perigo		Não Emergencial	X
Oferece Perigo		Emergencial	
Dimensões da Ocorrência			
Comprimento (m):	Largura (m):	Profundidade/Altura (m):	
Área/Volume (m³): 20			
Observações Relevantes: Gerador. Falta de Sistema de drenagem e CSAO. Acesso restrito.

Diretrizes Técnicas para Avaliação/Recuperação/ Remediação			
Estabilização/ Recomposição		Remediação	X
Outros		Necessidade de Intervenção além da ADA
