GOVERNO DO ESTADO DE SÃO PAULO
Secretaria de Parcerias em Investimentos
CONCORRÊNCIA INTERNACIONAL Nº 005/2025
Concessão do Sistema de Travessias

APÊNDICE 3

PASSIVOS AMBIENTAIS

CONCESSÃO PATROCINADA DOS SERVIÇOS PÚBLICOS DE OPERAÇÃO, MANUTENÇÃO E REALIZAÇÃO DOS INVESTIMENTOS NECESSÁRIOS PARA A EXPLORAÇÃO DO SISTEMA AQUAVIÁRIO DE TRANSPORTE DE VEÍCULOS E PASSAGEIROS DENOMINADO SISTEMA DE TRAVESSIAS

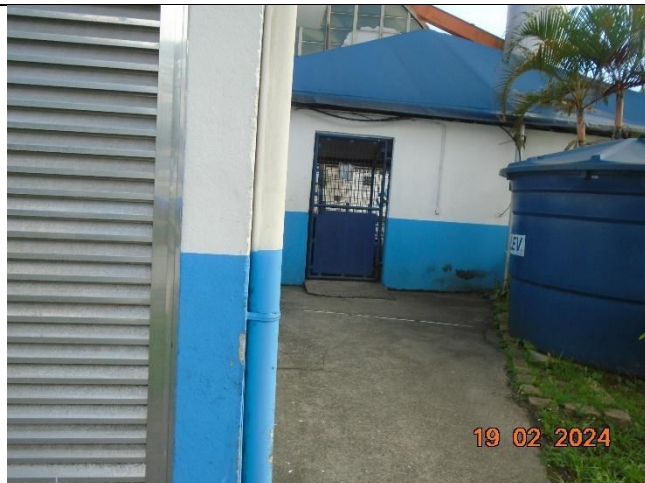
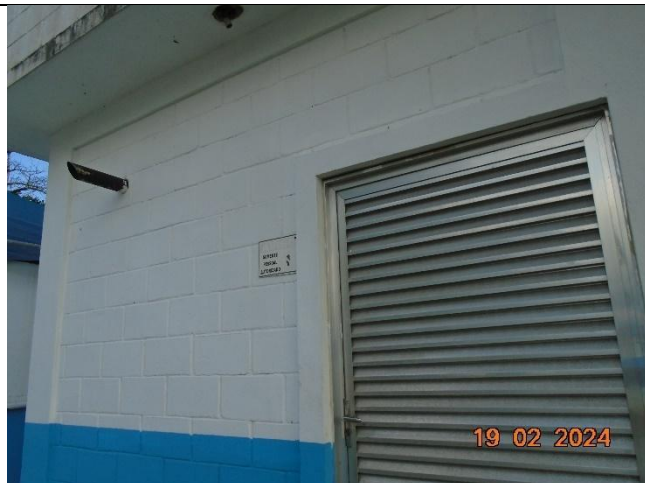
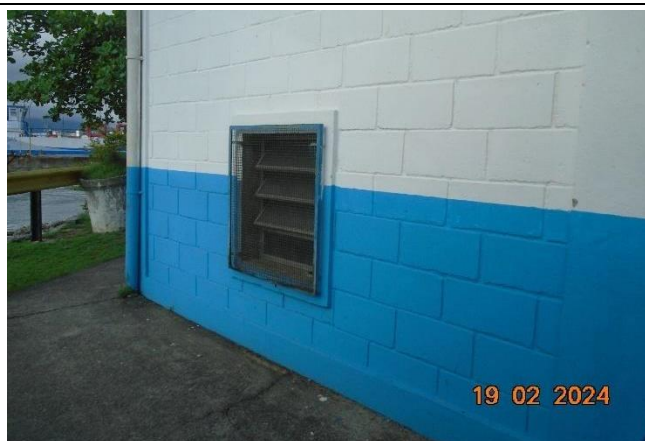
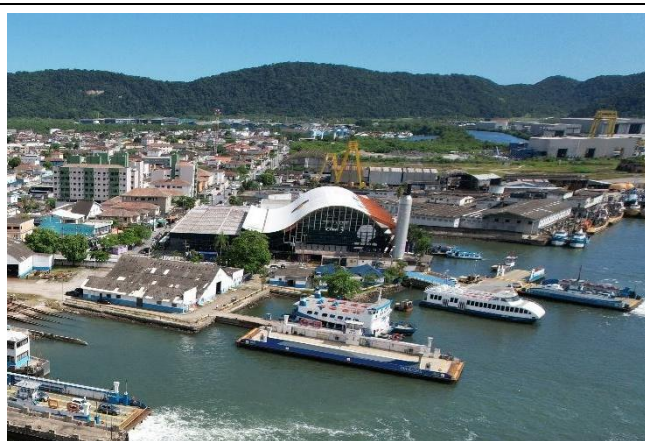
Foto Geral do Passivo

Caracterização do Passivo			
Travessia Hídrica ou Área de Apoio: Travessia 3 - Santos/Guarujá e estaleiro do Guarujá			
Código do Passivo: LC-TRAV-3-SAN/GUA-AC-7			
Data do cadastro: 19/02/2024			
Localização do Passivo			
Coordenada: 368732,31 7346370,97 / 23k SIRGAS 2000			
Município: Guarujá			
Tipologia do passivo: Potencial de Contaminação (AC).			
Causa Geradora			
Travessia Hídrica ou Área de Apoio	X	Terceiros	
Tipologia de Passivo			
Potencial de Contaminação (AC)	X	Deposição de Resíduos (RE)	
Assoreamento de Curso d'Água (AS)		Processo Erosivo (ER)	
Outros (OT)			
Gravidade da Situação			
Em Relação à Travessia Hídrica e Área de Apoio		Em Relação ao Meio Ambiente	
Não Oferece Perigo	X	Sem Risco Aparente	
Evolução Pode Oferecer Perigo		Não Emergencial	X
Oferece Perigo		Emergencial	
Dimensões da Ocorrência			
Comprimento (m):	Largura (m):	Profundidade/Altura (m):	
Área/Volume (m³): 20			
Observações Relevantes: Gerador. Falta de Sistema de drenagem e CSAO. Acesso restrito.

Diretrizes Técnicas para Avaliação/Recuperação/ Remediação			
Estabilização/ Recomposição		Remediação	X
Outros		Necessidade de Intervenção além da ADA

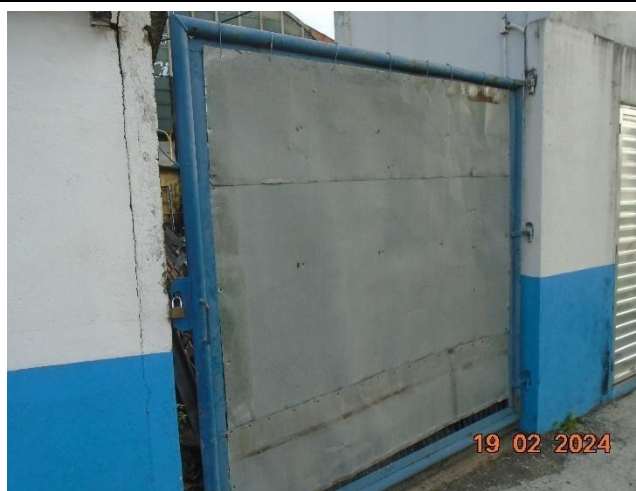
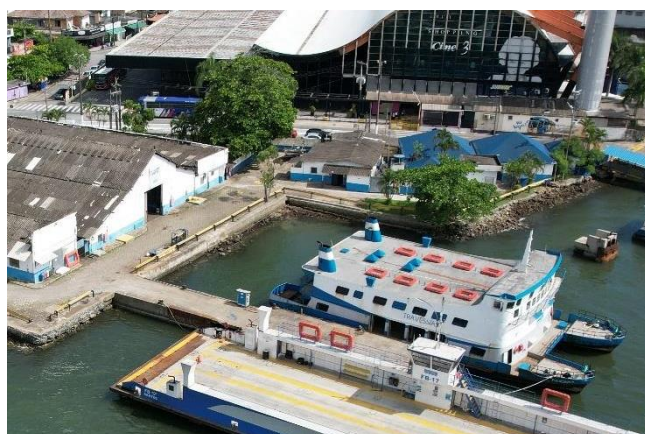
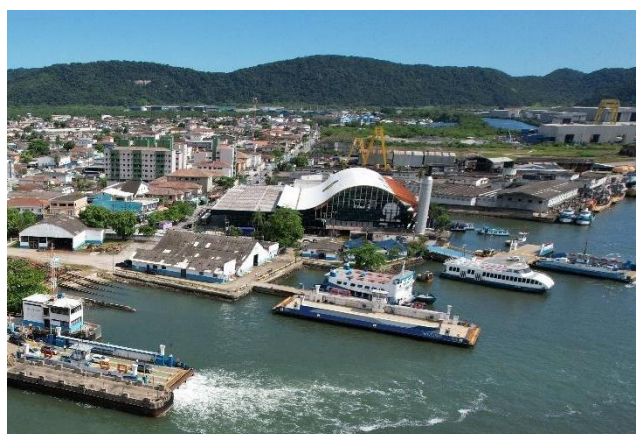
Foto Geral do Passivo

Caracterização do Passivo			
Travessia Hídrica ou Área de Apoio: Travessia 3 - Santos/Guarujá e estaleiro do Guarujá			
Código do Passivo: LC-TRAV-3-SAN/GUA-AC-8			
Data do cadastro: 19/02/2024			
Localização do Passivo			
Coordenada: 368743,27 7346369,97 / 23k SIRGAS 2000			
Município: Guarujá			
Tipologia do passivo: Potencial de Contaminação (AC).			
Causa Geradora			
Travessia Hídrica ou Área de Apoio	X	Terceiros	
Tipologia de Passivo			
Potencial de Contaminação (AC)	X	Deposição de Resíduos (RE)	
Assoreamento de Curso d'Água (AS)		Processo Erosivo (ER)	
Outros (OT)			
Gravidade da Situação			
Em Relação à Travessia Hídrica e Área de Apoio		Em Relação ao Meio Ambiente	
Não Oferece Perigo	X	Sem Risco Aparente	
Evolução Pode Oferecer Perigo		Não Emergencial	X
Oferece Perigo		Emergencial	
Dimensões da Ocorrência			
Comprimento (m):	Largura (m):	Profundidade/Altura (m):	
Área/Volume (m³): 40			
Observações Relevantes: Local de Armazenamento de resíduos. Falta de Medidas de Limpeza e Organização.

Diretrizes Técnicas para Avaliação/Recuperação/ Remediação			
Estabilização/ Recomposição		Remediação	X
Outros		Necessidade de Intervenção além da ADA

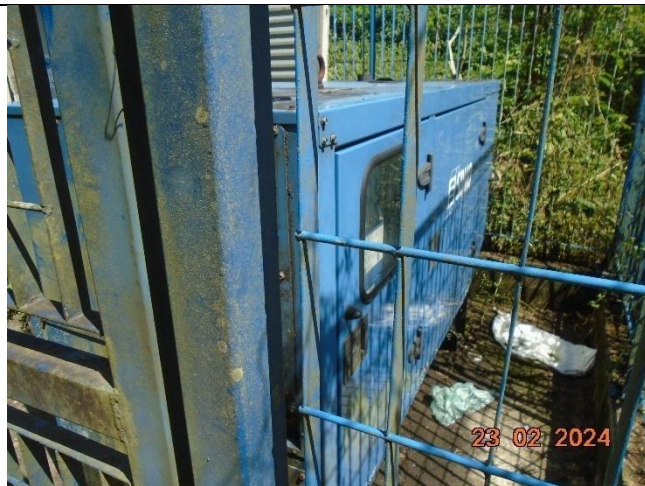
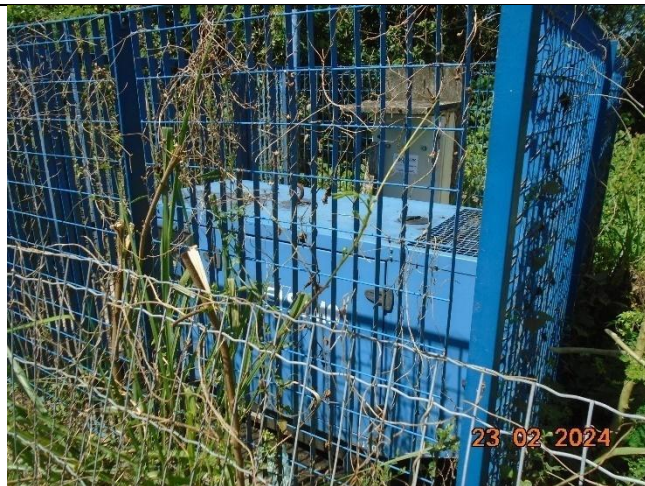
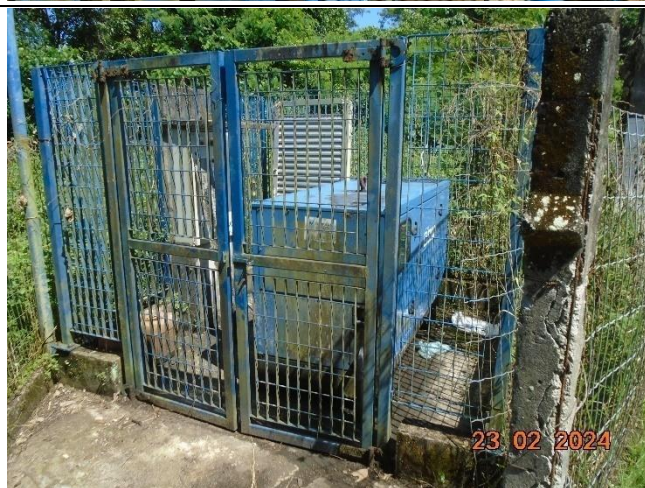
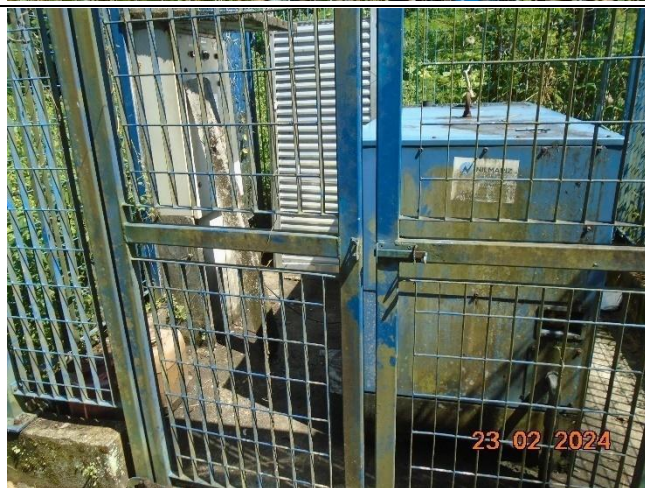
Foto Geral do Passivo

Caracterização do Passivo			
Travessia Hídrica ou Área de Apoio: Travessia 4 - Bertioga/Guarujá			
Código do Passivo: LC-TRAV-4-BER/GUA-AC-1			
Data do cadastro: 23/02/2024			
Localização do Passivo			
Coordenada: 383394,18 7361322,53 / 23k SIRGAS 2000			
Município: Bertioga			
Tipologia do passivo: Potencial de Contaminação (AC).			
Causa Geradora			
Travessia Hídrica ou Área de Apoio	X	Terceiros	
Tipologia de Passivo			
Potencial de Contaminação (AC)	X	Deposição de Resíduos (RE)	
Assoreamento de Curso d'Água (AS)		Processo Erosivo (ER)	
Outros (OT)			
Gravidade da Situação			
Em Relação à Travessia Hídrica e Área de Apoio		Em Relação ao Meio Ambiente	
Não Oferece Perigo	X	Sem Risco Aparente	
Evolução Pode Oferecer Perigo		Não Emergencial	X
Oferece Perigo		Emergencial	
Dimensões da Ocorrência			
Comprimento (m):	Largura (m):	Profundidade/Altura (m):	
Área/Volume (m³): 10			
Observações Relevantes: Gerador/Estaleiro. Falta de Sistema de drenagem e CSAO. Falta de Sinalização e Isolamento. Necessidade de manutenção de vegetação rasteira.

Diretrizes Técnicas para Avaliação/Recuperação/ Remediação			
Estabilização/ Recomposição		Remediação	X
Outros		Necessidade de Intervenção além da ADA

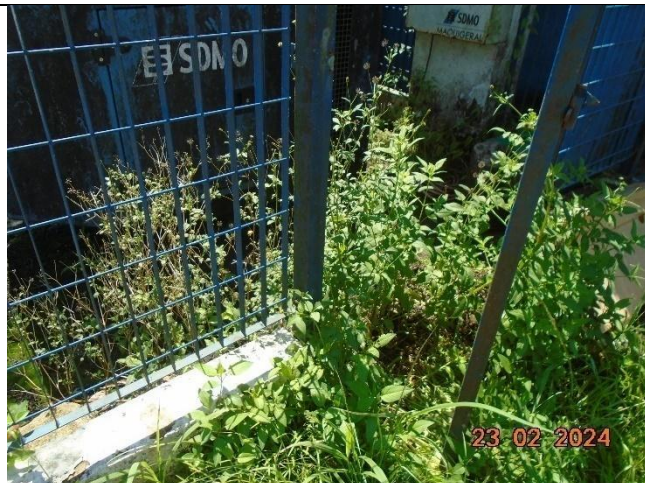
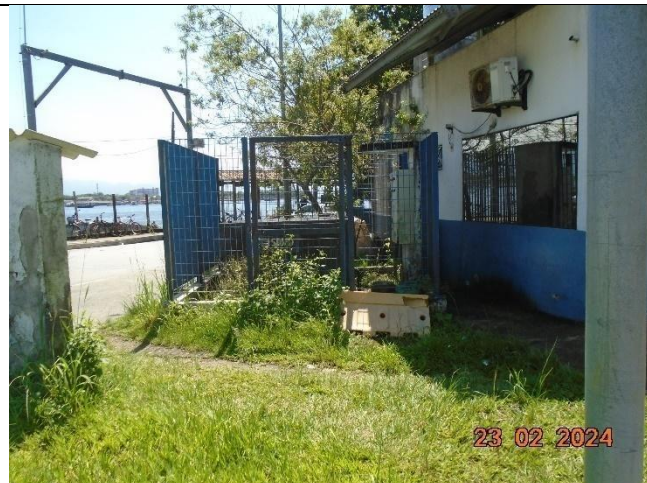
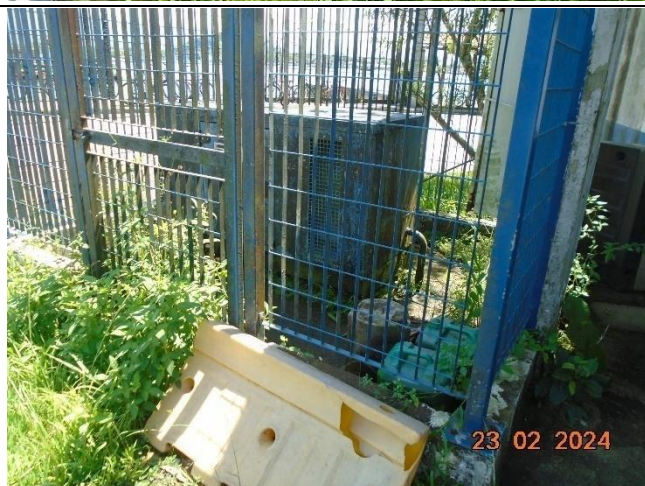
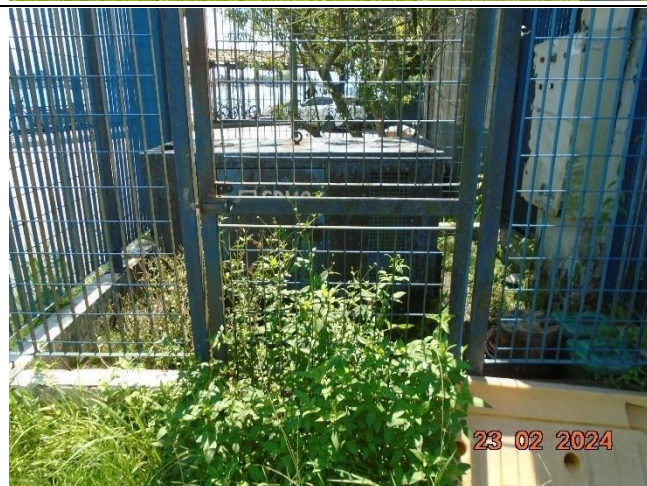
Foto Geral do Passivo

Caracterização do Passivo			
Travessia Hídrica ou Área de Apoio: Travessia 4 - Bertioga/Guarujá			
Código do Passivo: LC-TRAV-4-BER/GUA-AC-2			
Data do cadastro: 23/02/2024			
Localização do Passivo			
Coordenada: 383624,29 7360707,18 / 23k SIRGAS 2000			
Município: Guarujá			
Tipologia do passivo: Potencial de Contaminação (AC).			
Causa Geradora			
Travessia Hídrica ou Área de Apoio	X	Terceiros	
Tipologia de Passivo			
Potencial de Contaminação (AC)	X	Deposição de Resíduos (RE)	
Assoreamento de Curso d'Água (AS)		Processo Erosivo (ER)	
Outros (OT)			
Gravidade da Situação			
Em Relação à Travessia Hídrica e Área de Apoio		Em Relação ao Meio Ambiente	
Não Oferece Perigo	X	Sem Risco Aparente	
Evolução Pode Oferecer Perigo		Não Emergencial	X
Oferece Perigo		Emergencial	
Dimensões da Ocorrência			
Comprimento (m):	Largura (m):	Profundidade/Altura (m):	
Área/Volume (m³): 10			
Observações Relevantes: Gerador/Oficina. Falta de Sistema de drenagem e CSAO Falta de Sinalização e Isolamento. Necessidade de manutenção de vegetação rasteira.

Diretrizes Técnicas para Avaliação/Recuperação/ Remediação			
Estabilização/ Recomposição		Remediação	X
Outros		Necessidade de Intervenção além da ADA

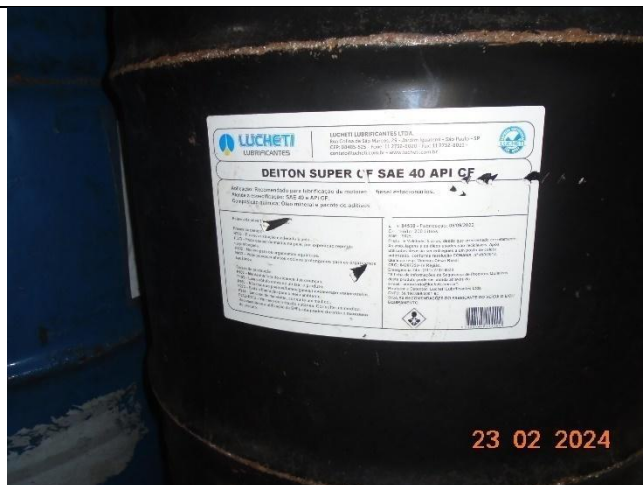
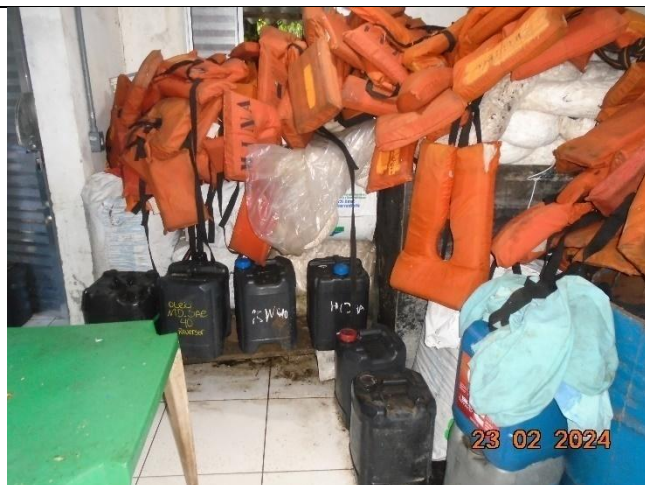
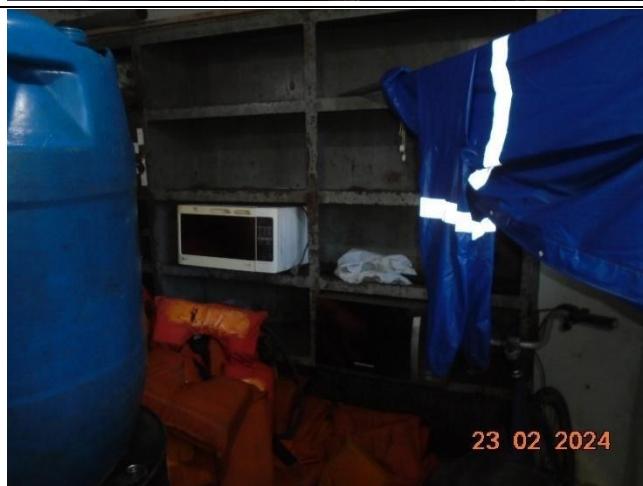
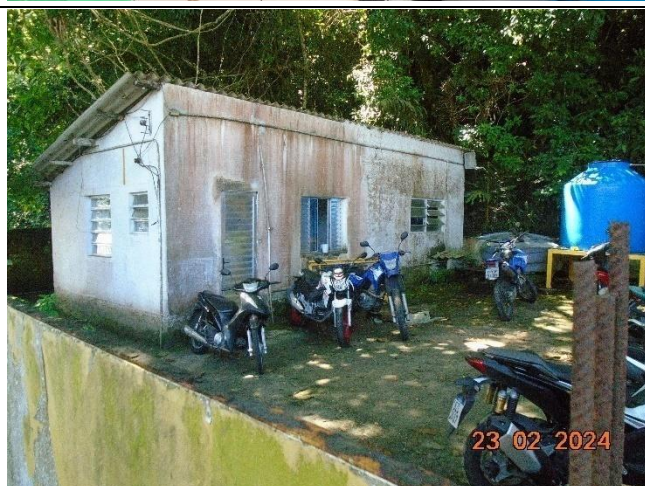
Foto Geral do Passivo

Caracterização do Passivo			
Travessia Hídrica ou Área de Apoio: Travessia 4 - Bertioga/Guarujá			
Código do Passivo: LC-TRAV-4-BER/GUA-AC-3			
Data do cadastro: 23/02/2024			
Localização do Passivo			
Coordenada: 383649,49 7360708,12 / 23k SIRGAS 2000			
Município: Guarujá			
Tipologia do passivo: Potencial de Contaminação (AC).			
Causa Geradora			
Travessia Hídrica ou Área de Apoio	X	Terceiros	
Tipologia de Passivo			
Potencial de Contaminação (AC)	X	Deposição de Resíduos (RE)	
Assoreamento de Curso d'Água (AS)		Processo Erosivo (ER)	
Outros (OT)			
Gravidade da Situação			
Em Relação à Travessia Hídrica e Área de Apoio		Em Relação ao Meio Ambiente	
Não Oferece Perigo		Sem Risco Aparente	
Evolução Pode Oferecer Perigo	X	Não Emergencial	
Oferece Perigo		Emergencial	X
Dimensões da Ocorrência			
Comprimento (m):	Largura (m):	Profundidade/Altura (m):	
Área/Volume (m³): 40			
Observações Relevantes: Local de Armazenamento de resíduos. Falta de Sistema de drenagem e CSAO. Falta de medidas de organização e limpeza.

Diretrizes Técnicas para Avaliação/Recuperação/ Remediação			
Estabilização/ Recomposição		Remediação	X
Outros		Necessidade de Intervenção além da ADA

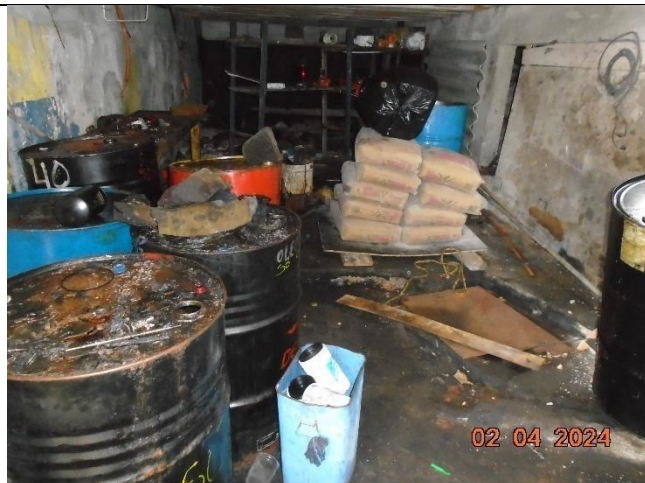
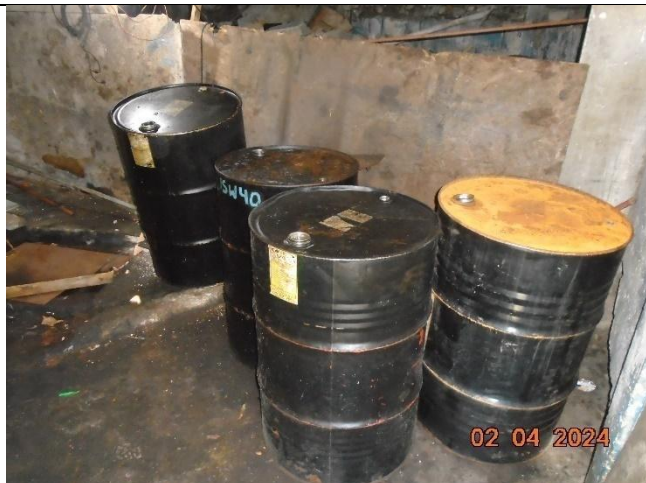
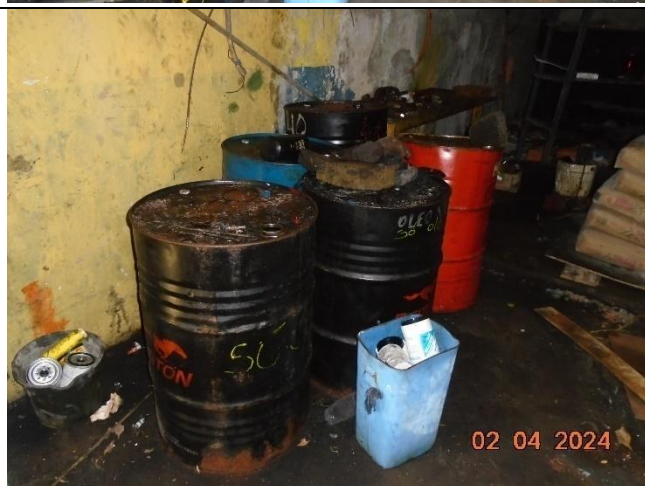
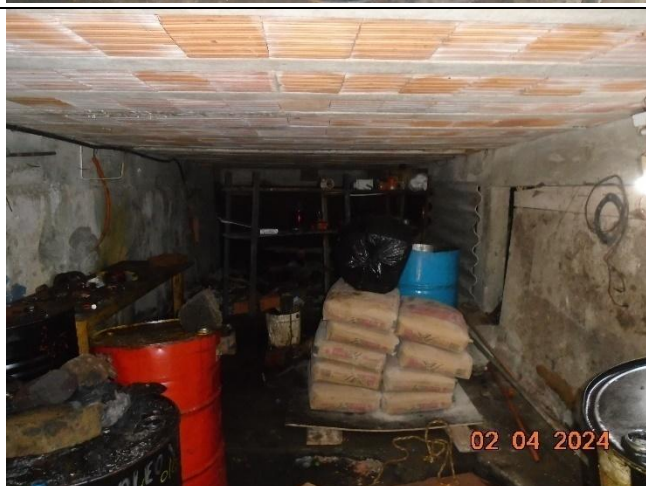
Foto Geral do Passivo

Caracterização do Passivo			
Travessia Hídrica ou Área de Apoio: Travessia 5 - Cananéia/Ilha Comprida			
Código do Passivo: LS-TRAV-5-CAN/ILC-AC-1			
Data do cadastro: 02/04/2024			
Localização do Passivo			
Coordenada: 204615,38 7230101,35 / 23J SIRGAS 2000			
Município: Cananeia			
Tipologia do passivo: Potencial de Contaminação (AC).			
Causa Geradora			
Travessia Hídrica ou Área de Apoio	X	Terceiros	
Tipologia de Passivo			
Potencial de Contaminação (AC)	X	Deposição de Resíduos (RE)	
Assoreamento de Curso d'Água (AS)		Processo Erosivo (ER)	
Outros (OT)			
Gravidade da Situação			
Em Relação à Travessia Hídrica e Área de Apoio		Em Relação ao Meio Ambiente	
Não Oferece Perigo		Sem Risco Aparente	
Evolução Pode Oferecer Perigo	X	Não Emergencial	
Oferece Perigo		Emergencial	X
Dimensões da Ocorrência			
Comprimento (m):	Largura (m):	Profundidade/Altura (m):	
Área/Volume (m³): 105			
Observações Relevantes: Local de Armazenamento de resíduos. Falta de Sistema de drenagem e CSAO. Falta de medidas de organização e limpeza.

Diretrizes Técnicas para Avaliação/Recuperação/ Remediação			
Estabilização/ Recomposição		Remediação	X
Outros		Necessidade de Intervenção além da ADA

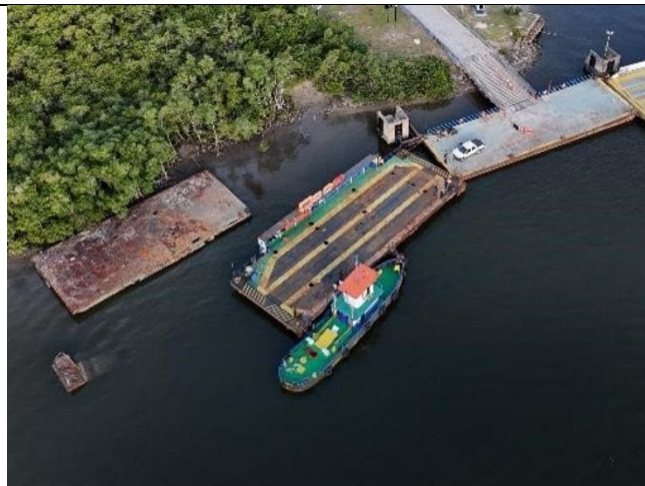
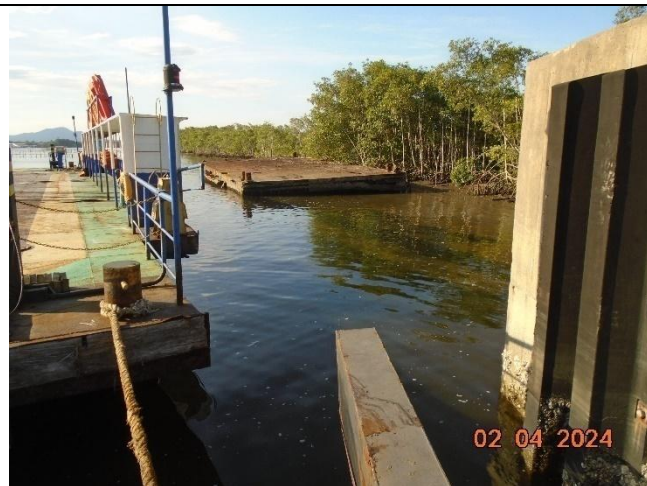
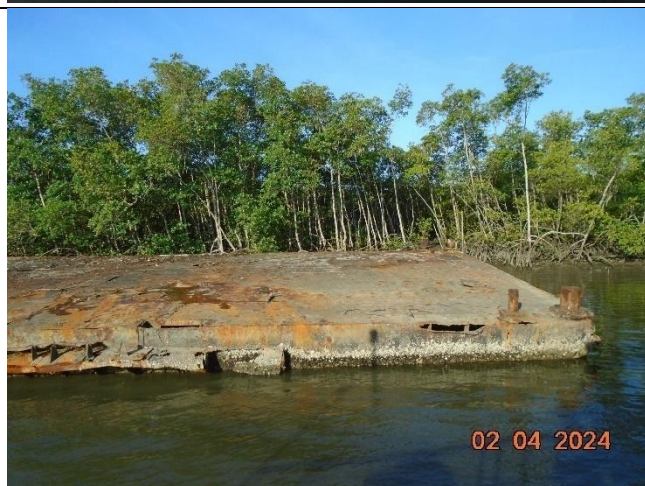
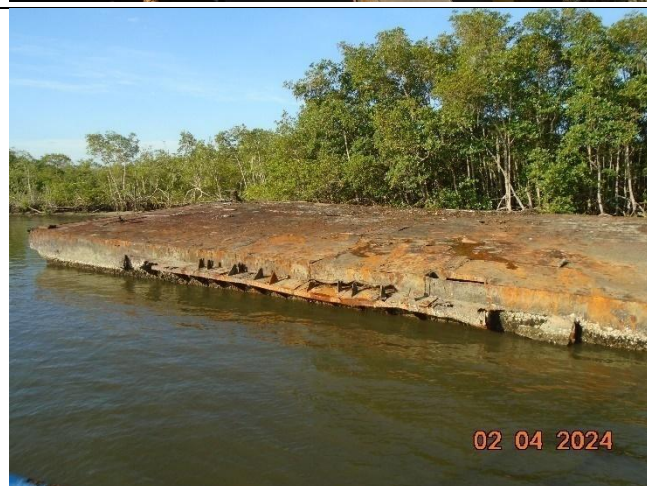
Foto Geral do Passivo

Caracterização do Passivo			
Travessia Hídrica ou Área de Apoio: Travessia 5 - Cananéia/Ilha Comprida			
Código do Passivo: LS-TRAV-5-CAN/ILC-RS-1			
Data do cadastro: 02/04/2024			
Localização do Passivo			
Coordenada: 205493 7229663 / 23J SIRGAS 2000			
Município: Ilha Comprida			
Tipologia do passivo: Deposição de Resíduos (RE).			
Causa Geradora			
Travessia Hídrica ou Área de Apoio	X	Terceiros	
Tipologia de Passivo			
Potencial de Contaminação (AC)		Deposição de Resíduos (RE)	X
Assoreamento de Curso d'Água (AS)		Processo Erosivo (ER)	
Outros (OT)			
Gravidade da Situação			
Em Relação à Travessia Hídrica e Área de Apoio		Em Relação ao Meio Ambiente	
Não Oferece Perigo	X	Sem Risco Aparente	
Evolução Pode Oferecer Perigo		Não Emergencial	X
Oferece Perigo		Emergencial	
Dimensões da Ocorrência			
Comprimento (m):	Largura (m):	Profundidade/Altura (m):	
Área/Volume (m³): 240			
Observações Relevantes: Local de Armazenamento de resíduos. Balsa abandonada próximo a travessia.

Diretrizes Técnicas para Avaliação/Recuperação/ Remediação			
Estabilização/ Recomposição		Remediação	
Outros	X	Necessidade de Intervenção além da ADA

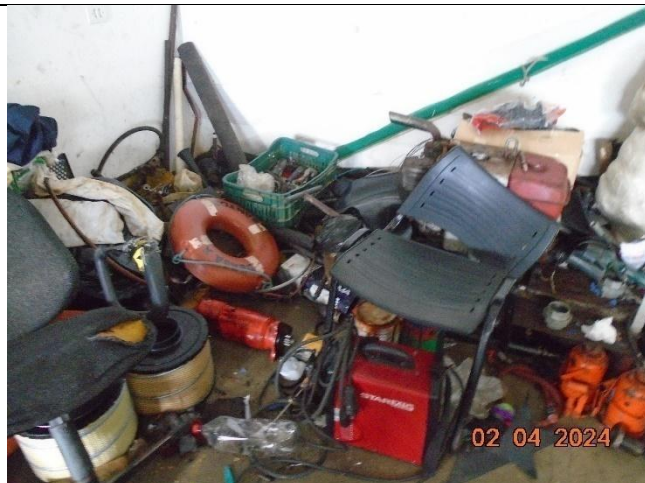
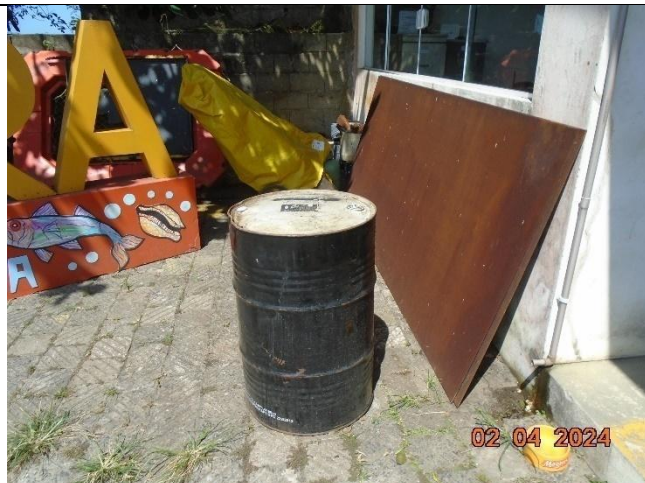
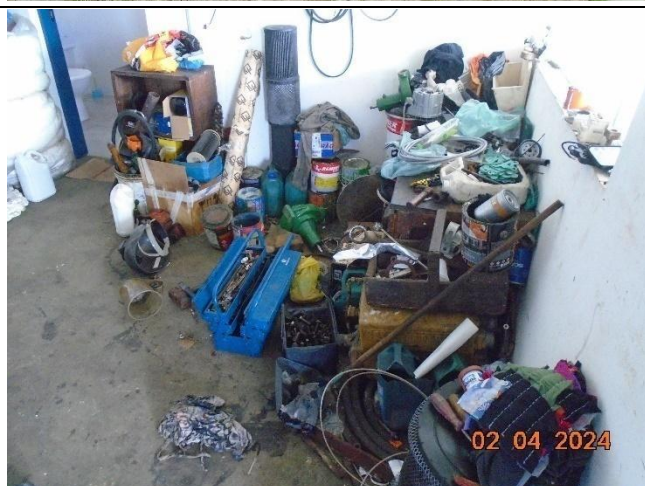
Foto Geral do Passivo

Caracterização do Passivo			
Travessia Hídrica ou Área de Apoio: Travessia 6 - Iguape/Jureia			
Código do Passivo: LS-TRAV-6-IGU/JUR-AC-1			
Data do cadastro: 02/04/2024			
Localização do Passivo			
Coordenada: 257587,07 7271781,92 / 23J SIRGAS 2000			
Município: Iguape			
Tipologia do passivo: Potencial de Contaminação (AC).			
Causa Geradora			
Travessia Hídrica ou Área de Apoio	X	Terceiros	
Tipologia de Passivo			
Potencial de Contaminação (AC)	X	Deposição de Resíduos (RE)	
Assoreamento de Curso d'Água (AS)		Processo Erosivo (ER)	
Outros (OT)			
Gravidade da Situação			
Em Relação à Travessia Hídrica e Área de Apoio		Em Relação ao Meio Ambiente	
Não Oferece Perigo	X	Sem Risco Aparente	
Evolução Pode Oferecer Perigo		Não Emergencial	X
Oferece Perigo		Emergencial	
Dimensões da Ocorrência			
Comprimento (m):	Largura (m):	Profundidade/Altura (m):	
Área/Volume (m³): 160			
Observações Relevantes: Local de Armazenamento de resíduos. Falta de Sistema de drenagem e CSAO. Falta de medidas de organização e limpeza.

Diretrizes Técnicas para Avaliação/Recuperação/ Remediação			
Estabilização/ Recomposição		Remediação	X
Outros		Necessidade de Intervenção além da ADA

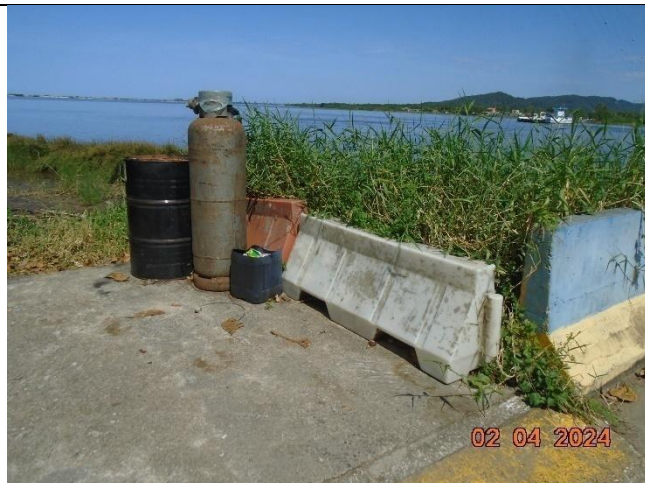
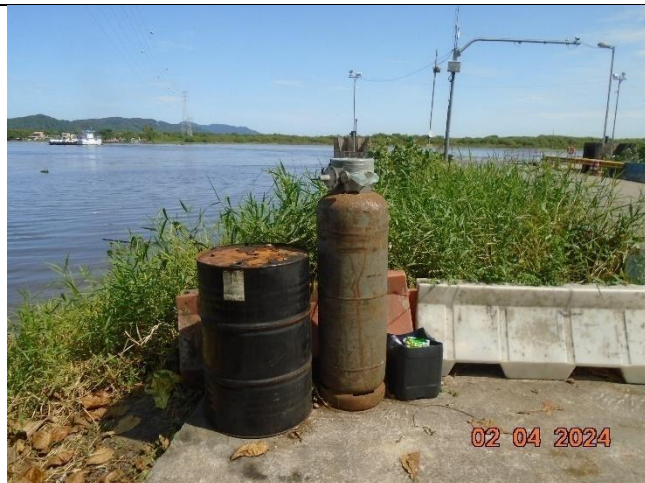
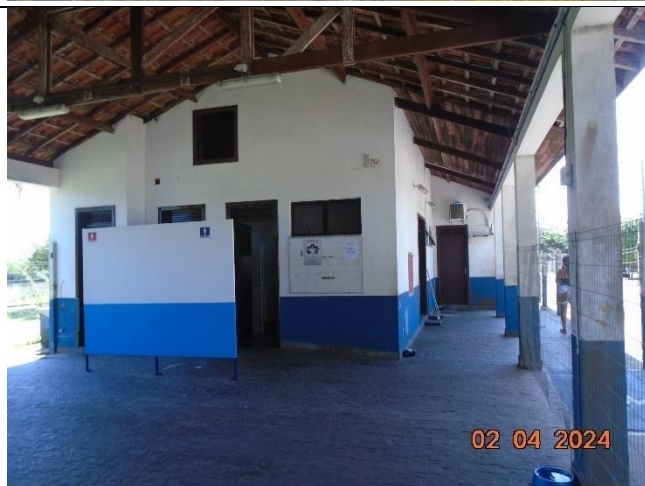
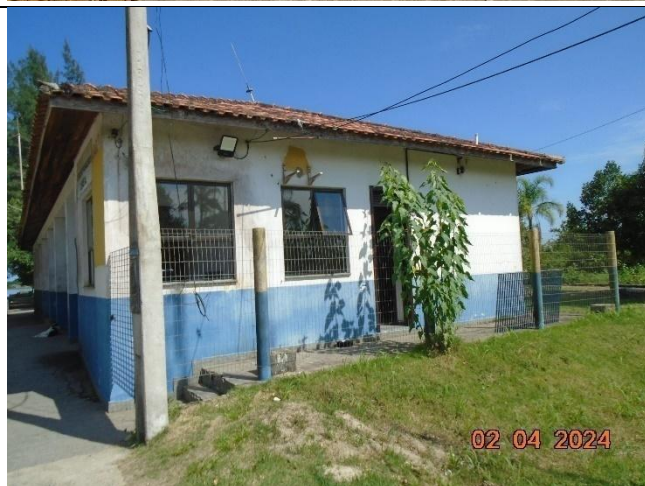
Foto Geral do Passivo

Caracterização do Passivo			
Travessia Hídrica ou Área de Apoio: Travessia 6 - Iguape/Jureia			
Código do Passivo: LS-TRAV-6-IGU/JUR-AC-2			
Data do cadastro: 02/04/2024			
Localização do Passivo			
Coordenada: 258080,9 7271893,73 / 23J SIRGAS 2000			
Município: Jureia			
Tipologia do passivo: Potencial de Contaminação (AC).			
Causa Geradora			
Travessia Hídrica ou Área de Apoio	X	Terceiros	
Tipologia de Passivo			
Potencial de Contaminação (AC)	X	Deposição de Resíduos (RE)	
Assoreamento de Curso d'Água (AS)		Processo Erosivo (ER)	
Outros (OT)			
Gravidade da Situação			
Em Relação à Travessia Hídrica e Área de Apoio		Em Relação ao Meio Ambiente	
Não Oferece Perigo	X	Sem Risco Aparente	
Evolução Pode Oferecer Perigo		Não Emergencial	X
Oferece Perigo		Emergencial	
Dimensões da Ocorrência			
Comprimento (m):	Largura (m):	Profundidade/Altura (m):	
Área/Volume (m³): 40			
Observações Relevantes: Local de Armazenamento de resíduos. Falta de local adequado para armazenamento de resíduos. Falta de medidas de organização e limpeza.

Diretrizes Técnicas para Avaliação/Recuperação/ Remediação			
Estabilização/ Recomposição		Remediação	X
Outros		Necessidade de Intervenção além da ADA

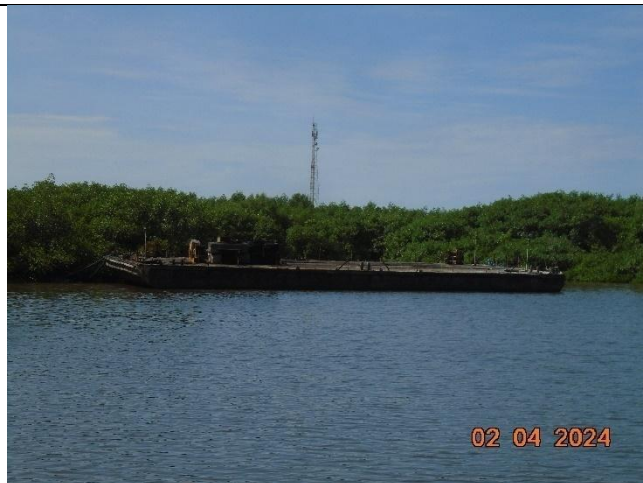
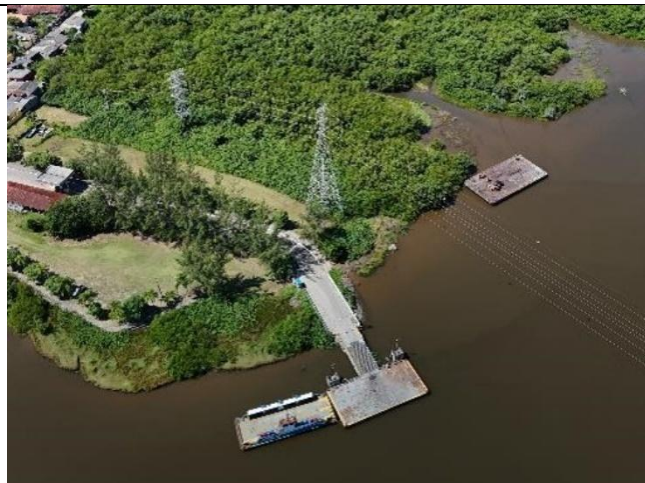
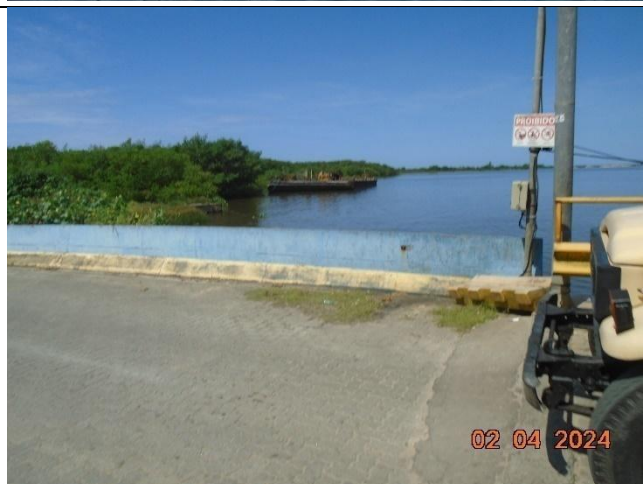
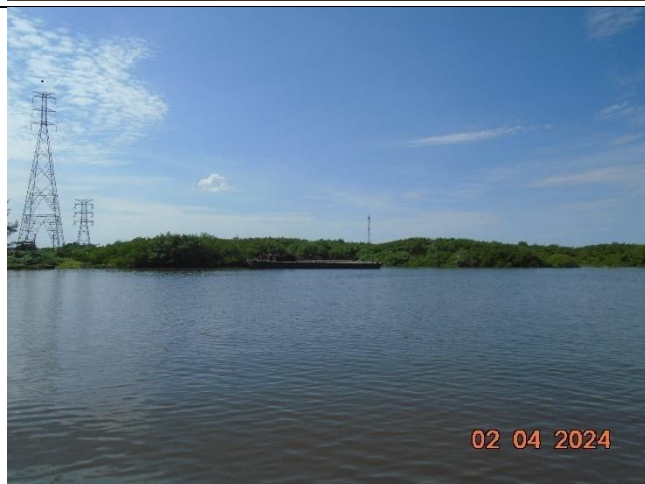
Foto Geral do Passivo

Caracterização do Passivo			
Travessia Hídrica ou Área de Apoio: Travessia 6 - Iguape/Jureia			
Código do Passivo: LS-TRAV-6-IGU/JUR-RS-1			
Data do cadastro: 02/04/2024			
Localização do Passivo			
Coordenada: 258079,05 7271819,02 / 23J SIRGAS 2000			
Município: Jureia			
Tipologia do passivo: Deposição de Resíduos (RE).			
Causa Geradora			
Travessia Hídrica ou Área de Apoio	X	Terceiros	
Tipologia de Passivo			
Potencial de Contaminação (AC)		Deposição de Resíduos (RE)	X
Assoreamento de Curso d'Água (AS)		Processo Erosivo (ER)	
Outros (OT)			
Gravidade da Situação			
Em Relação à Travessia Hídrica e Área de Apoio		Em Relação ao Meio Ambiente	
Não Oferece Perigo	X	Sem Risco Aparente	
Evolução Pode Oferecer Perigo		Não Emergencial	X
Oferece Perigo		Emergencial	
Dimensões da Ocorrência			
Comprimento (m):	Largura (m):	Profundidade/Altura (m):	
Área/Volume (m³):			
Observações Relevantes: Local de Armazenamento de resíduos. Balsa abandonada próximo a travessia.

Diretrizes Técnicas para Avaliação/Recuperação/ Remediação			
Estabilização/ Recomposição		Remediação	
Outros	X	Necessidade de Intervenção além da ADA

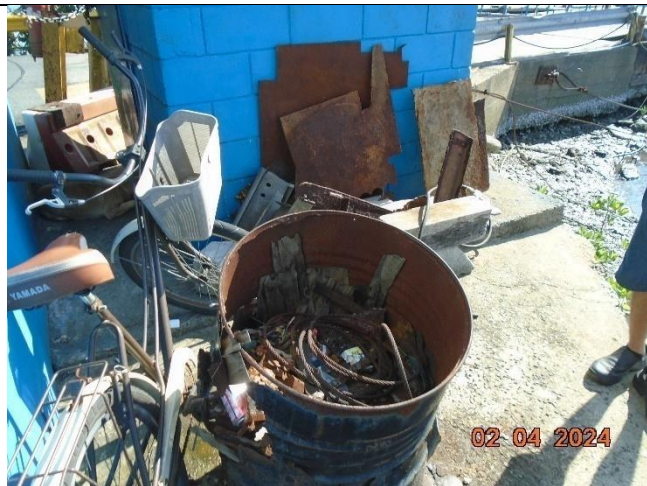
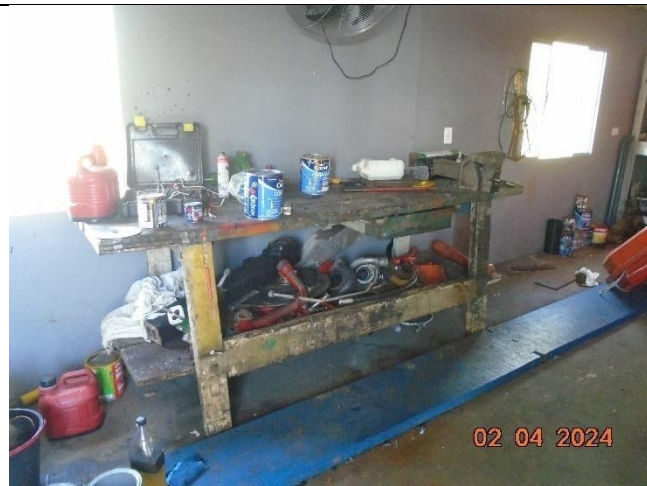
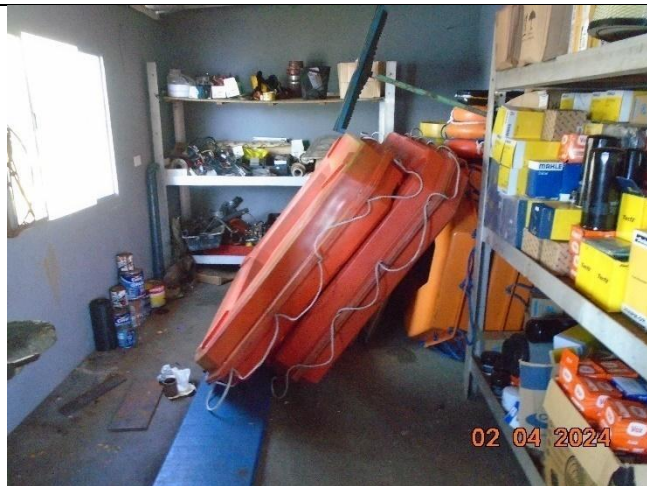
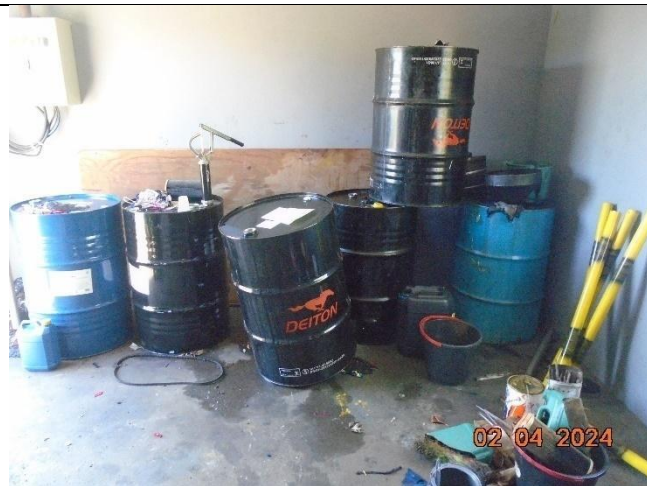
Foto Geral do Passivo

Caracterização do Passivo			
Travessia Hídrica ou Área de Apoio: Travessia 7 - Cananeia/Continente			
Código do Passivo: LS-TRAV-7-CAN/CON-AC-1			
Data do cadastro: 02/04/2024			
Localização do Passivo			
Coordenada: 202574,6 7232489,8 / 23J SIRGAS 2000			
Município: Cananeia			
Tipologia do passivo: Potencial de Contaminação (AC).			
Causa Geradora			
Travessia Hídrica ou Área de Apoio	X	Terceiros	
Tipologia de Passivo			
Potencial de Contaminação (AC)	X	Deposição de Resíduos (RE)	
Assoreamento de Curso d'Água (AS)		Processo Erosivo (ER)	
Outros (OT)			
Gravidade da Situação			
Em Relação à Travessia Hídrica e Área de Apoio		Em Relação ao Meio Ambiente	
Não Oferece Perigo	X	Sem Risco Aparente	
Evolução Pode Oferecer Perigo		Não Emergencial	X
Oferece Perigo		Emergencial	
Dimensões da Ocorrência			
Comprimento (m):	Largura (m):	Profundidade/Altura (m):	
Área/Volume (m³): 35			
Observações Relevantes: Local de Armazenamento de resíduos. Falta de local adequado para armazenamento de resíduos. Falta de medidas de organização e limpeza.

Diretrizes Técnicas para Avaliação/Recuperação/ Remediação			
Estabilização/ Recomposição		Remediação	X
Outros		Necessidade de Intervenção além da ADA

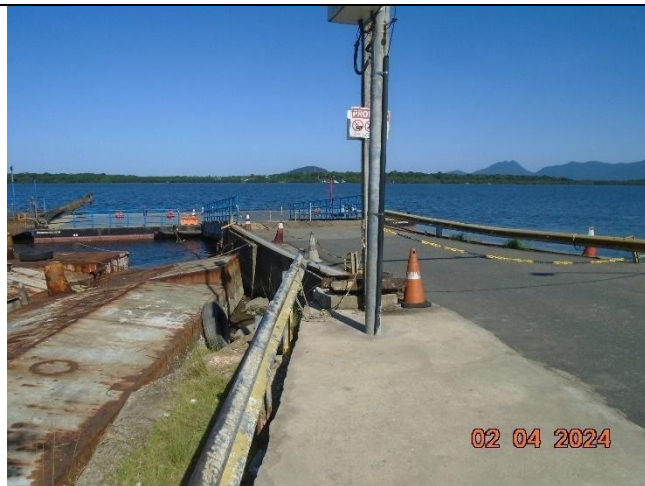
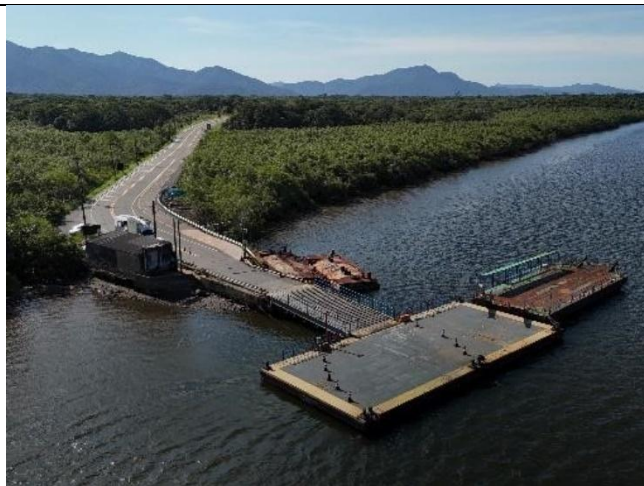
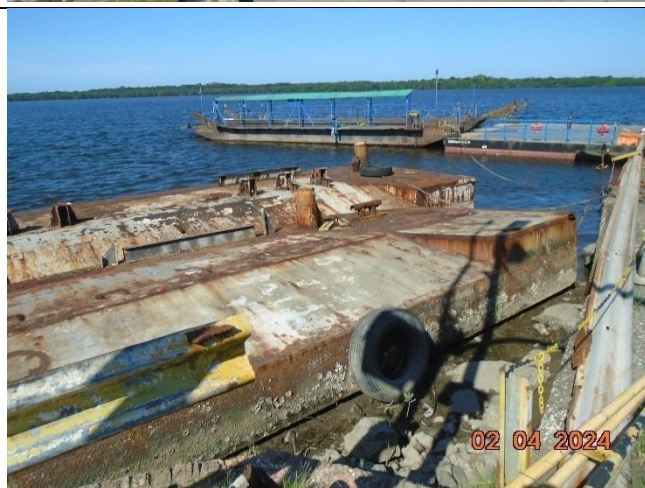
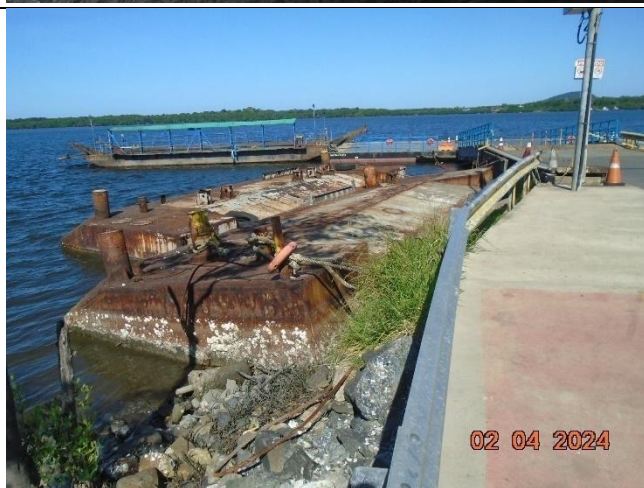
Foto Geral do Passivo

Caracterização do Passivo			
Travessia Hídrica ou Área de Apoio: Travessia 7 - Cananeia/Continente			
Código do Passivo: LS-TRAV-7-CAN/CON-RS-1			
Data do cadastro: 02/04/2024			
Localização do Passivo			
Coordenada: 202062,52 7233339,45 / 23J SIRGAS 2000			
Município: Cubatão			
Tipologia do passivo: Deposição de Resíduos (RE).			
Causa Geradora			
Travessia Hídrica ou Área de Apoio	X	Terceiros	
Tipologia de Passivo			
Potencial de Contaminação (AC)		Deposição de Resíduos (RE)	X
Assoreamento de Curso d'Água (AS)		Processo Erosivo (ER)	
Outros (OT)			
Gravidade da Situação			
Em Relação à Travessia Hídrica e Área de Apoio		Em Relação ao Meio Ambiente	
Não Oferece Perigo	X	Sem Risco Aparente	
Evolução Pode Oferecer Perigo		Não Emergencial	X
Oferece Perigo		Emergencial	
Dimensões da Ocorrência			
Comprimento (m):	Largura (m):	Profundidade/Altura (m):	
Área/Volume (m³): 400			
Observações Relevantes: Balsas abandonadas próximo a travessia.

Diretrizes Técnicas para Avaliação/Recuperação/ Remediação			
Estabilização/ Recomposição		Remediação	
Outros	X	Necessidade de Intervenção além da ADA

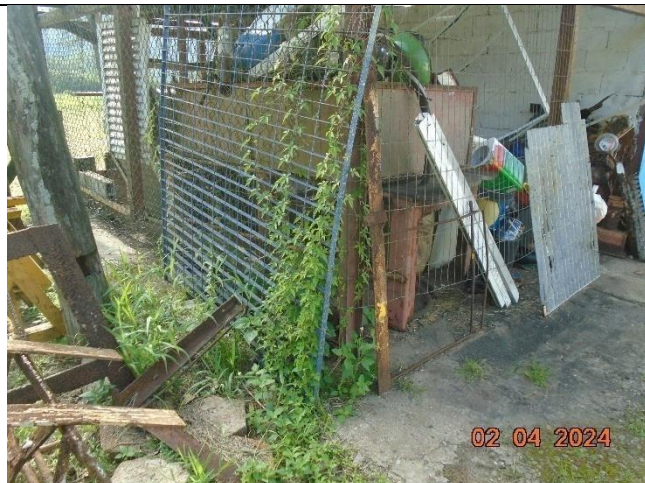
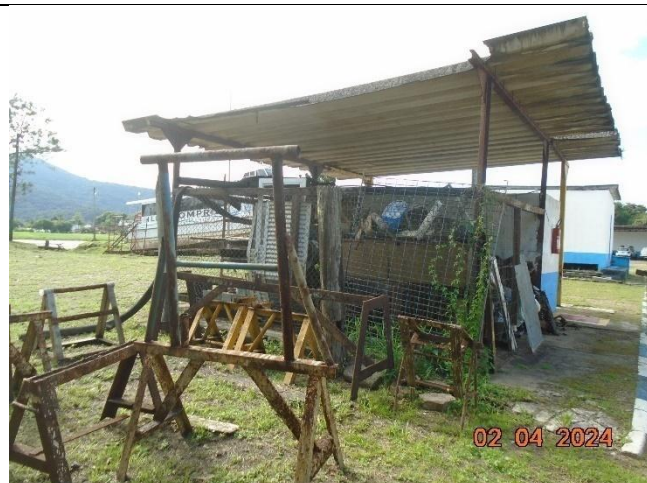
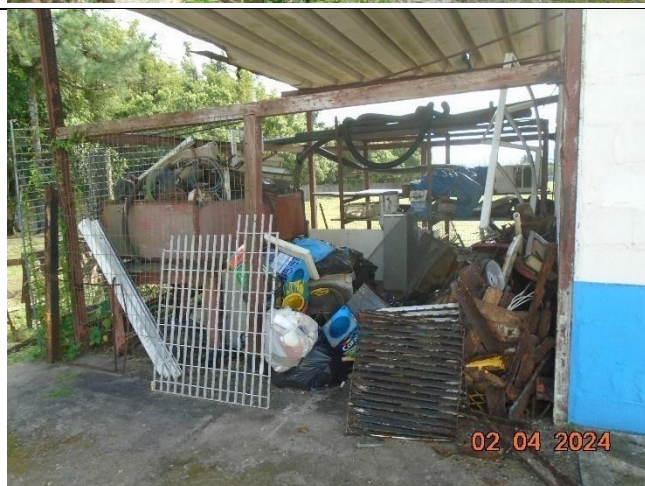
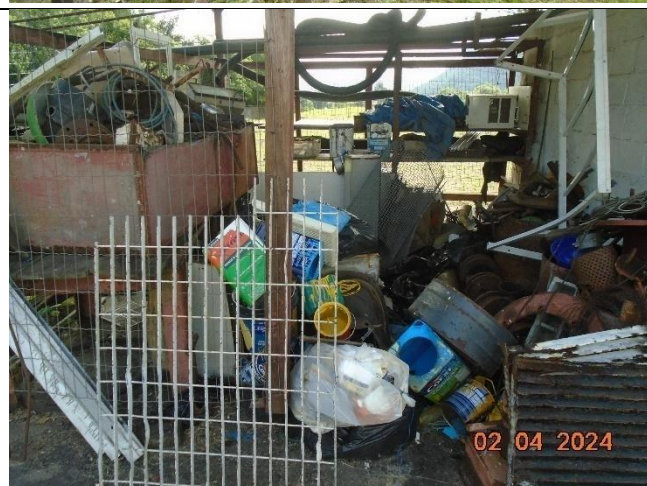
Foto Geral do Passivo

Caracterização do Passivo			
Travessia Hídrica ou Área de Apoio: Estaleiro de Iguape			
Código do Passivo: LS-ESTA-IGUAPE-AC-1			
Data do cadastro: 02/04/2024			
Localização do Passivo			
Coordenada: 240112,46 7265757,86 / 23J SIRGAS 2000			
Município: Iguape			
Tipologia do passivo: Potencial de Contaminação (AC).			
Causa Geradora			
Travessia Hídrica ou Área de Apoio	X	Terceiros	
Tipologia de Passivo			
Potencial de Contaminação (AC)	X	Deposição de Resíduos (RE)	
Assoreamento de Curso d'Água (AS)		Processo Erosivo (ER)	
Outros (OT)			
Gravidade da Situação			
Em Relação à Travessia Hídrica e Área de Apoio		Em Relação ao Meio Ambiente	
Não Oferece Perigo	X	Sem Risco Aparente	
Evolução Pode Oferecer Perigo		Não Emergencial	
Oferece Perigo		Emergencial	X
Dimensões da Ocorrência			
Comprimento (m):	Largura (m):	Profundidade/Altura (m):	
Área/Volume (m³): 70			
Observações Relevantes: Local de Armazenamento de resíduos. Falta de local adequado para armazenamento de resíduos. Falta de medidas de organização e limpeza.

Diretrizes Técnicas para Avaliação/Recuperação/ Remediação			
Estabilização/ Recomposição		Remediação	X
Outros		Necessidade de Intervenção além da ADA

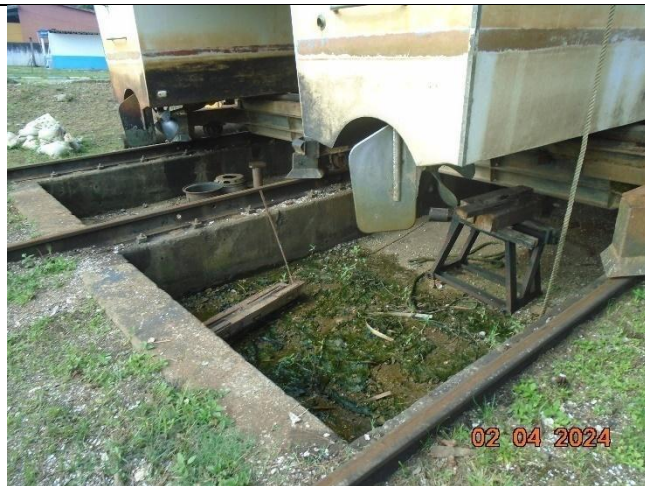
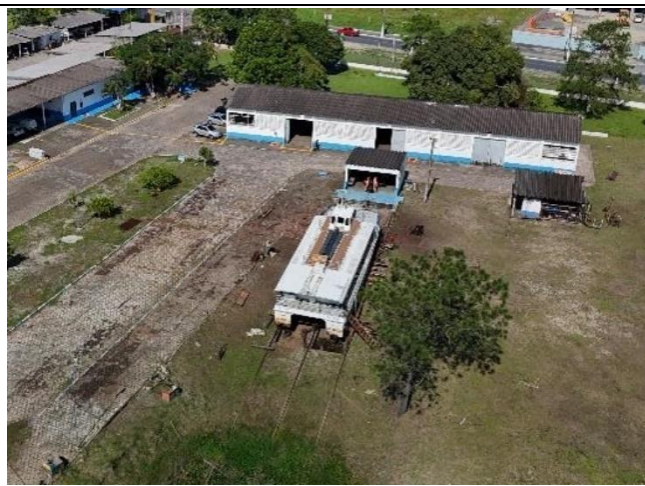
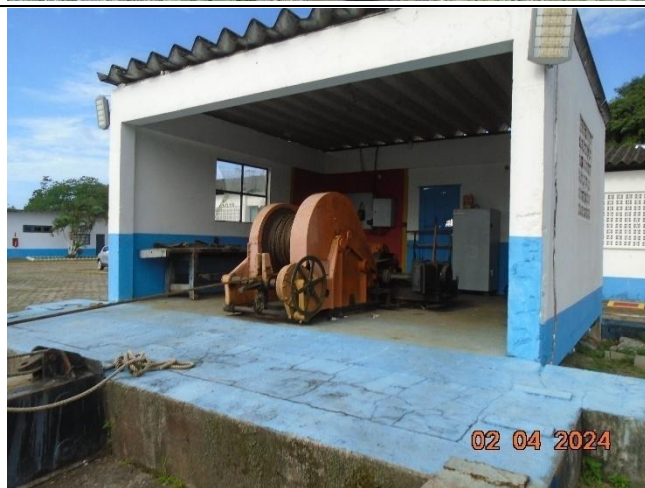
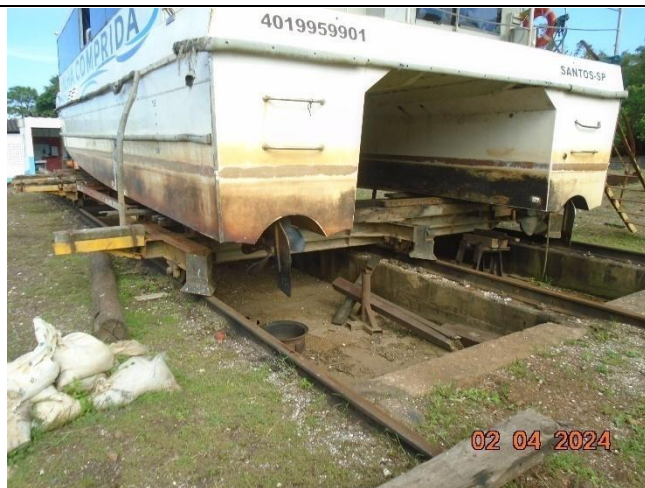
Foto Geral do Passivo

Caracterização do Passivo			
Travessia Hídrica ou Área de Apoio: Estaleiro de Iguape			
Código do Passivo: LS-ESTA-IGUAPE-AC-3			
Data do cadastro: 02/04/2024			
Localização do Passivo			
Coordenada: 240146,13 7265762,59 / 23J SIRGAS 2000			
Município: Iguape			
Tipologia do passivo: Potencial de Contaminação (AC).			
Causa Geradora			
Travessia Hídrica ou Área de Apoio	X	Terceiros	
Tipologia de Passivo			
Potencial de Contaminação (AC)	X	Deposição de Resíduos (RE)	
Assoreamento de Curso d'Água (AS)		Processo Erosivo (ER)	
Outros (OT)			
Gravidade da Situação			
Em Relação à Travessia Hídrica e Área de Apoio		Em Relação ao Meio Ambiente	
Não Oferece Perigo	X	Sem Risco Aparente	
Evolução Pode Oferecer Perigo		Não Emergencial	X
Oferece Perigo		Emergencial	
Dimensões da Ocorrência			
Comprimento (m):	Largura (m):	Profundidade/Altura (m):	
Área/Volume (m³): 440			
Observações Relevantes: Estaleiro. Atividade desenvolvida no local. Falta de medidas de mitigação em casos de vazamento e derramamento.

Diretrizes Técnicas para Avaliação/Recuperação/ Remediação			
Estabilização/ Recomposição		Remediação	X
Outros		Necessidade de Intervenção além da ADA
