GOVERNO DO ESTADO DE SÃO PAULO
Secretaria de Parcerias em Investimentos
CONCORRÊNCIA INTERNACIONAL Nº 005/2025
Concessão do Sistema de Travessias

APÊNDICE 3

PASSIVOS AMBIENTAIS

CONCESSÃO PATROCINADA DOS SERVIÇOS PÚBLICOS DE OPERAÇÃO, MANUTENÇÃO E REALIZAÇÃO DOS INVESTIMENTOS NECESSÁRIOS PARA A EXPLORAÇÃO DO SISTEMA AQUAVIÁRIO DE TRANSPORTE DE VEÍCULOS E PASSAGEIROS DENOMINADO SISTEMA DE TRAVESSIAS

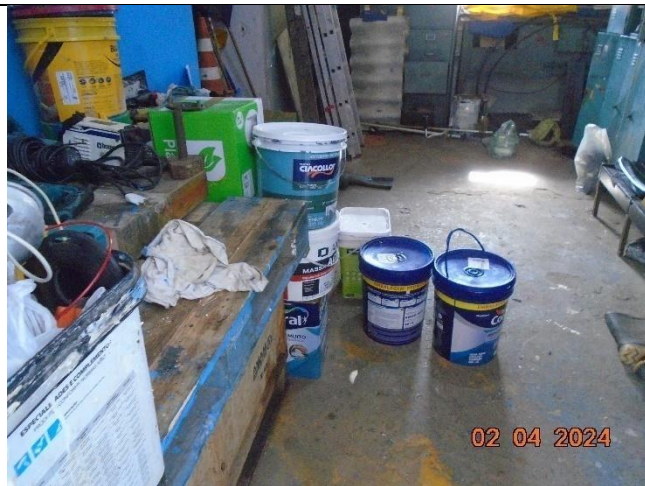
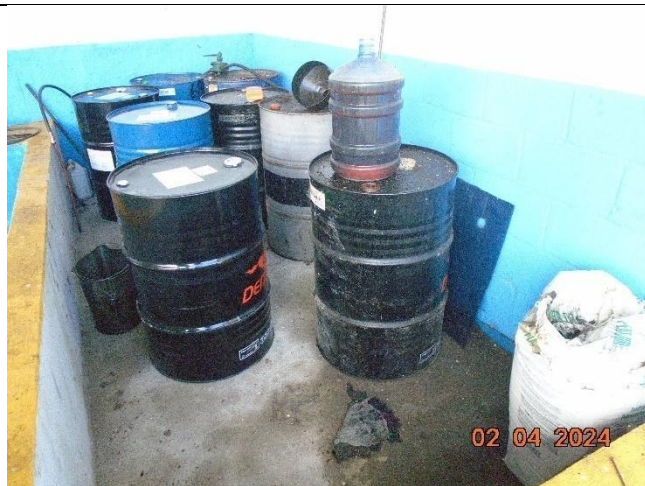
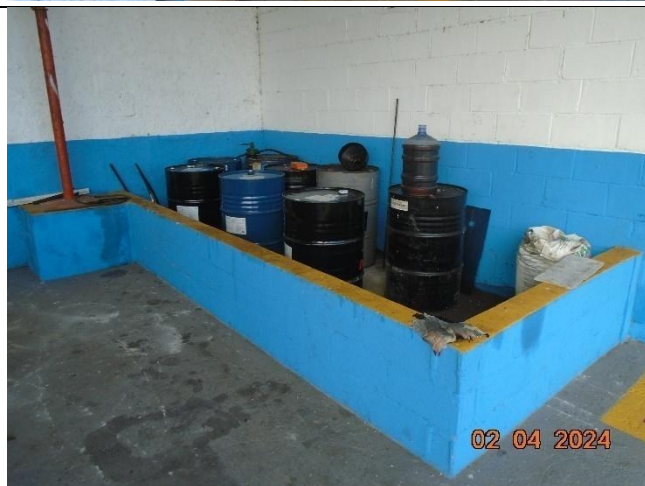
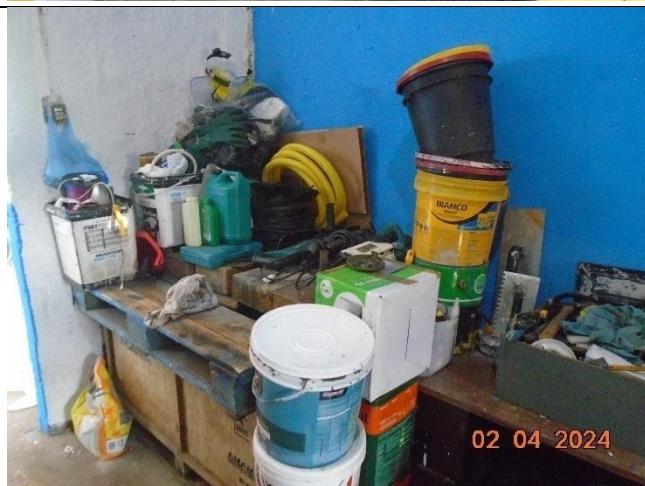
Foto Geral do Passivo

Caracterização do Passivo			
Travessia Hídrica ou Área de Apoio: Estaleiro de Iguape			
Código do Passivo: LS-ESTA-IGUAPE-AC-4			
Data do cadastro: 02/04/2024			
Localização do Passivo			
Coordenada: 240151,45 7265703,53 / 23J SIRGAS 2000			
Município: Iguape			
Tipologia do passivo: Potencial de Contaminação (AC).			
Causa Geradora			
Travessia Hídrica ou Área de Apoio	X	Terceiros	
Tipologia de Passivo			
Potencial de Contaminação (AC)	X	Deposição de Resíduos (RE)	
Assoreamento de Curso d'Água (AS)		Processo Erosivo (ER)	
Outros (OT)			
Gravidade da Situação			
Em Relação à Travessia Hídrica e Área de Apoio		Em Relação ao Meio Ambiente	
Não Oferece Perigo	X	Sem Risco Aparente	
Evolução Pode Oferecer Perigo		Não Emergencial	X
Oferece Perigo		Emergencial	
Dimensões da Ocorrência			
Comprimento (m):	Largura (m):	Profundidade/Altura (m):	
Área/Volume (m³): 210			
Observações Relevantes: Local de Armazenamento de resíduos. Falta de local adequado para armazenamento de resíduos. Falta de medidas de organização e limpeza.

Diretrizes Técnicas para Avaliação/Recuperação/ Remediação			
Estabilização/ Recomposição		Remediação	X
Outros		Necessidade de Intervenção além da ADA

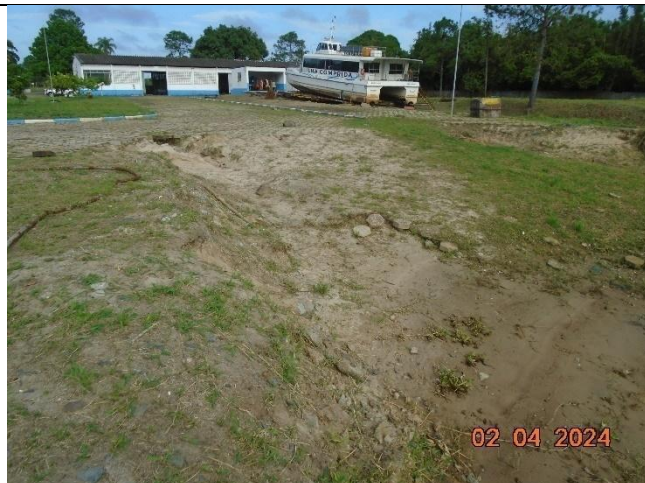
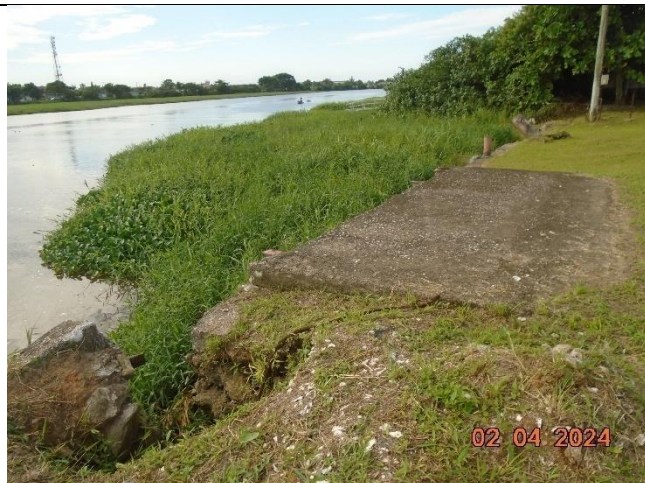
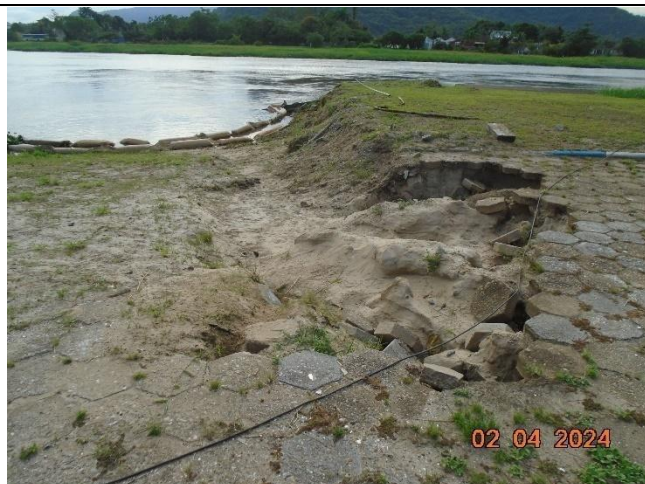
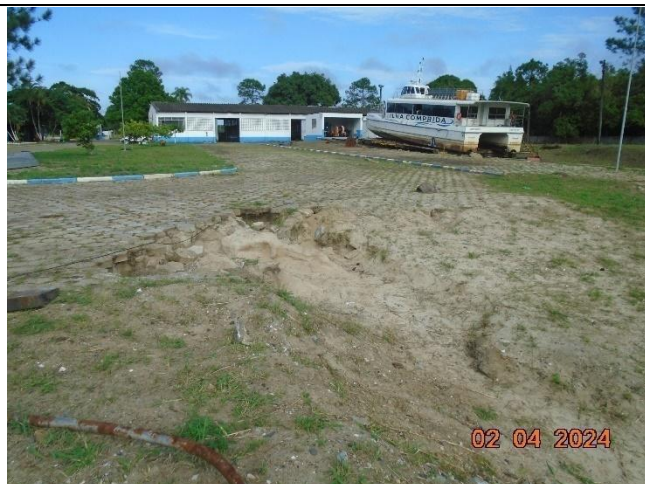
Foto Geral do Passivo

Caracterização do Passivo			
Travessia Hídrica ou Área de Apoio: Estaleiro de Iguape			
Código do Passivo: LS-ESTA-IGUAPE-ER-1			
Data do cadastro: 02/04/2024			
Localização do Passivo			
Coordenada: 240197,13 7265771,83 / 23J SIRGAS 2000			
Município: Iguape			
Tipologia do passivo: Processo Erosivo (ER)			
Causa Geradora			
Travessia Hídrica ou Área de Apoio	X	Terceiros	
Tipologia de Passivo			
Potencial de Contaminação (AC)		Deposição de Resíduos (RE)	
Assoreamento de Curso d'Água (AS)		Processo Erosivo (ER)	X
Outros (OT)			
Gravidade da Situação			
Em Relação à Travessia Hídrica e Área de Apoio		Em Relação ao Meio Ambiente	
Não Oferece Perigo		Sem Risco Aparente	
Evolução Pode Oferecer Perigo	X	Não Emergencial	X
Oferece Perigo		Emergencial	
Dimensões da Ocorrência			
Comprimento (m): 8	Largura (m):	Profundidade/Altura (m): 1	
Área/Volume (m³):			
Observações Relevantes: Conjunto moto-bomba. Manchas no chão. Possíveis manutenções sem contenção.

Diretrizes Técnicas para Avaliação/Recuperação/ Remediação			
Estabilização/ Recomposição	X	Remediação	
Outros		Necessidade de Intervenção além da ADA

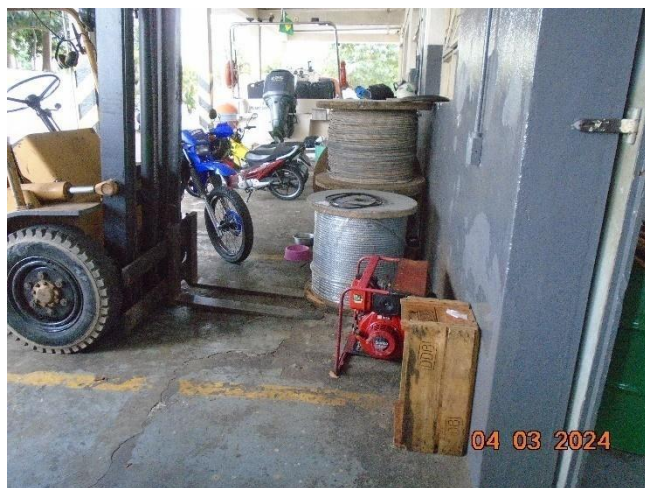
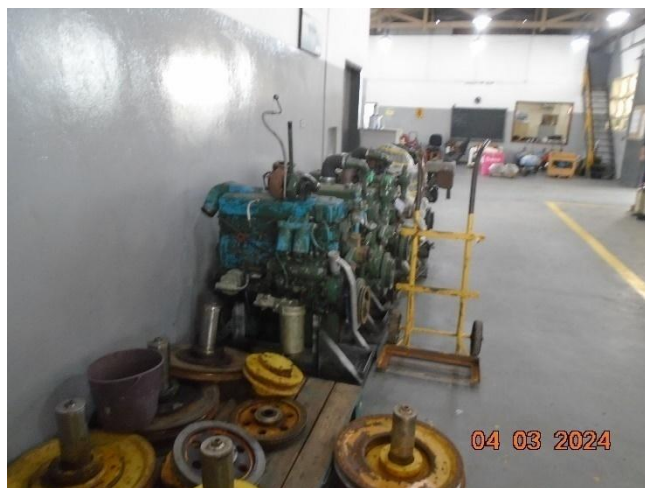
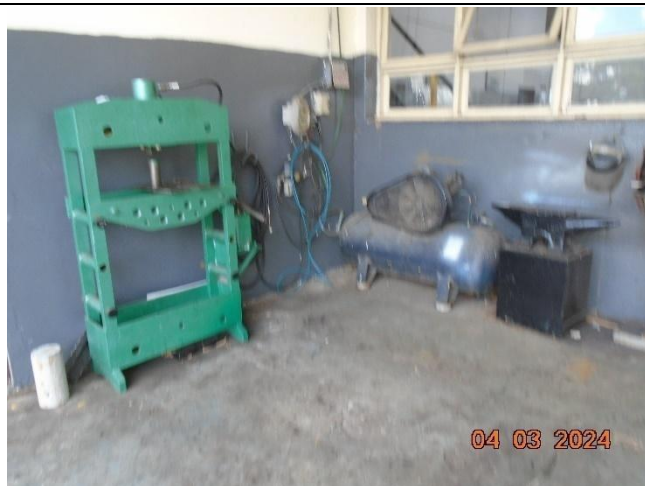
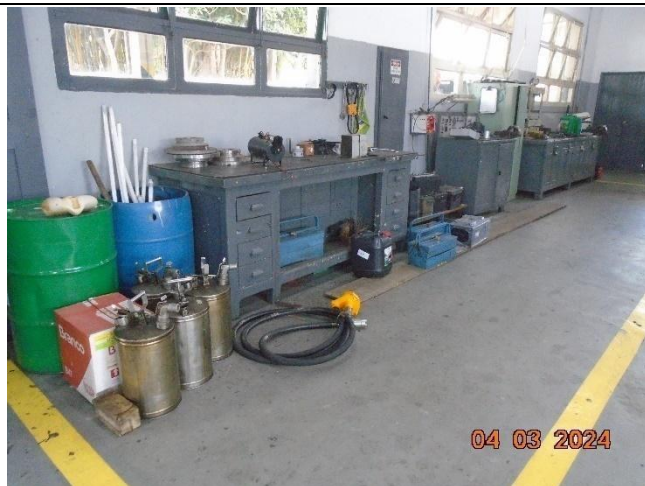
Foto Geral do Passivo

Caracterização do Passivo			
Travessia Hídrica ou Área de Apoio: Estaleiro da RMSP			
Código do Passivo: RM-ESTA-RMSP-AC-1			
Data do cadastro: 04/03/2024			
Localização do Passivo			
Coordenada: 329823,16 7377991,19 / 23k SIRGAS 2000			
Município: Diadema			
Tipologia do passivo: Potencial de Contaminação (AC).			
Causa Geradora			
Travessia Hídrica ou Área de Apoio	X	Terceiros	
Tipologia de Passivo			
Potencial de Contaminação (AC)	X	Deposição de Resíduos (RE)	
Assoreamento de Curso d'Água (AS)		Processo Erosivo (ER)	
Outros (OT)			
Gravidade da Situação			
Em Relação à Travessia Hídrica e Área de Apoio		Em Relação ao Meio Ambiente	
Não Oferece Perigo	X	Sem Risco Aparente	
Evolução Pode Oferecer Perigo		Não Emergencial	X
Oferece Perigo		Emergencial	
Dimensões da Ocorrência			
Comprimento (m):	Largura (m):	Profundidade/Altura (m):	
Área/Volume (m³): 400			
Observações Relevantes: Oficina. Falta de Sistema de drenagem e CSAO. Falta de Sinalização. Falta de medidas de Organização e Limpeza

Diretrizes Técnicas para Avaliação/Recuperação/ Remediação			
Estabilização/ Recomposição		Remediação	X
Outros		Necessidade de Intervenção além da ADA

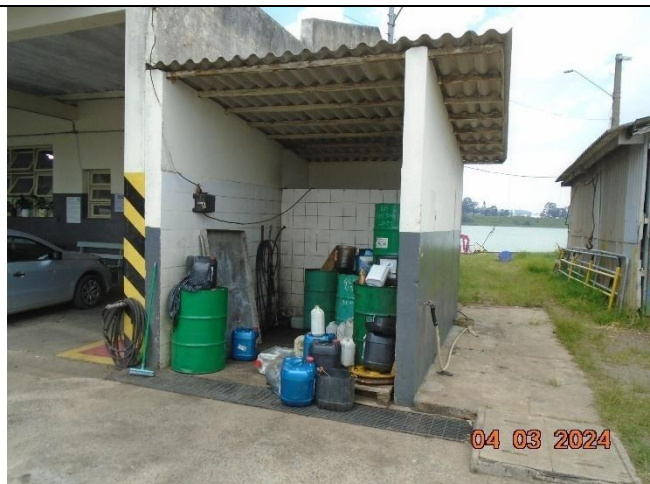
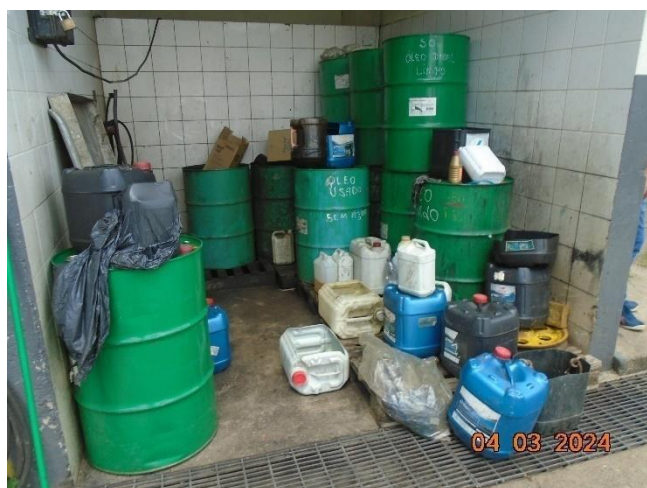
Foto Geral do Passivo

Caracterização do Passivo			
Travessia Hídrica ou Área de Apoio: Estaleiro da RMSP			
Código do Passivo: RM-ESTA-RMSP-AC-2			
Data do cadastro: 04/03/2024			
Localização do Passivo			
Coordenada: 329823,03 7377975,11 / 23k SIRGAS 2000			
Município: Diadema			
Tipologia do passivo: Potencial de Contaminação (AC).			
Causa Geradora			
Travessia Hídrica ou Área de Apoio	X	Terceiros	
Tipologia de Passivo			
Potencial de Contaminação (AC)	X	Deposição de Resíduos (RE)	
Assoreamento de Curso d'Água (AS)		Processo Erosivo (ER)	
Outros (OT)			
Gravidade da Situação			
Em Relação à Travessia Hídrica e Área de Apoio		Em Relação ao Meio Ambiente	
Não Oferece Perigo	X	Sem Risco Aparente	
Evolução Pode Oferecer Perigo		Não Emergencial	X
Oferece Perigo		Emergencial	
Dimensões da Ocorrência			
Comprimento (m):	Largura (m):	Profundidade/Altura (m):	
Área/Volume (m³): 100			
Observações Relevantes: Armazenamento de óleo lubrificante. Falta de medidas de Organização e Limpeza, restrição de acesso.

Diretrizes Técnicas para Avaliação/Recuperação/ Remediação			
Estabilização/ Recomposição		Remediação	X
Outros		Necessidade de Intervenção além da ADA

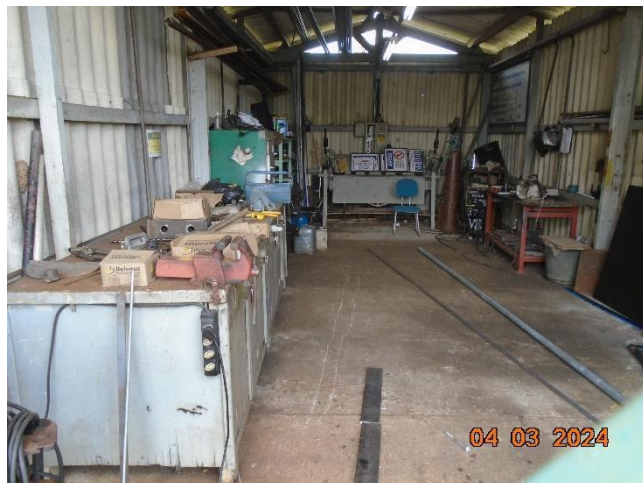
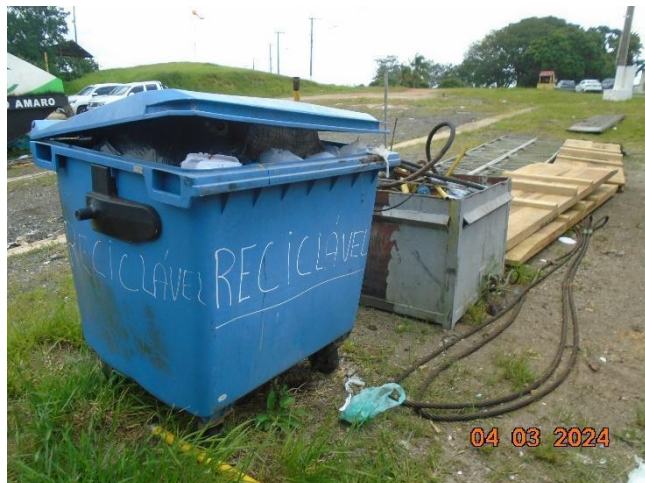
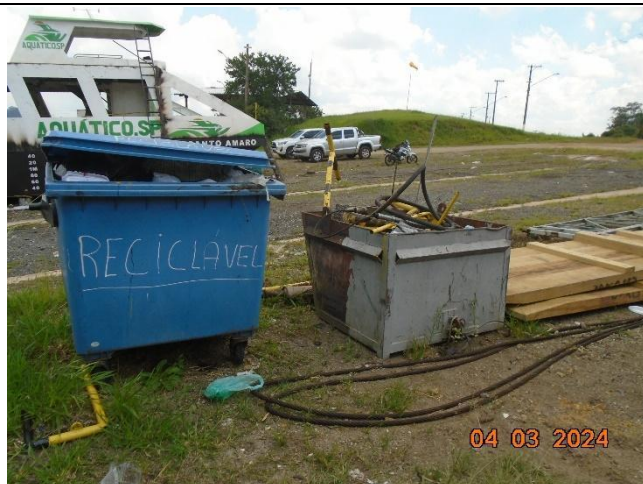
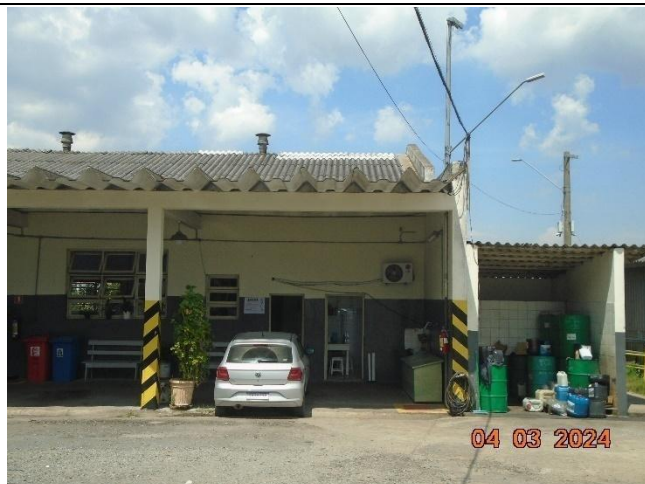
Foto Geral do Passivo

Caracterização do Passivo			
Travessia Hídrica ou Área de Apoio: Estaleiro da RMSP			
Código do Passivo: RM-ESTA-RMSP-AC-3			
Data do cadastro: 04/03/2024			
Localização do Passivo			
Coordenada: 329822,45 7377968,67 / 23k SIRGAS 2000			
Município: Diadema			
Tipologia do passivo: Potencial de Contaminação (AC).			
Causa Geradora			
Travessia Hídrica ou Área de Apoio	X	Terceiros	
Tipologia de Passivo			
Potencial de Contaminação (AC)	X	Deposição de Resíduos (RE)	
Assoreamento de Curso d'Água (AS)		Processo Erosivo (ER)	
Outros (OT)			
Gravidade da Situação			
Em Relação à Travessia Hídrica e Área de Apoio		Em Relação ao Meio Ambiente	
Não Oferece Perigo	X	Sem Risco Aparente	
Evolução Pode Oferecer Perigo		Não Emergencial	X
Oferece Perigo		Emergencial	
Dimensões da Ocorrência			
Comprimento (m):	Largura (m):	Profundidade/Altura (m):	
Área/Volume (m³): 60			
Observações Relevantes: Oficina. Falta de Sistema de drenagem e CSAO. Falta de Sinalização. Falta de medidas de Organização e Limpeza

Diretrizes Técnicas para Avaliação/Recuperação/ Remediação			
Estabilização/ Recomposição		Remediação	X
Outros		Necessidade de Intervenção além da ADA

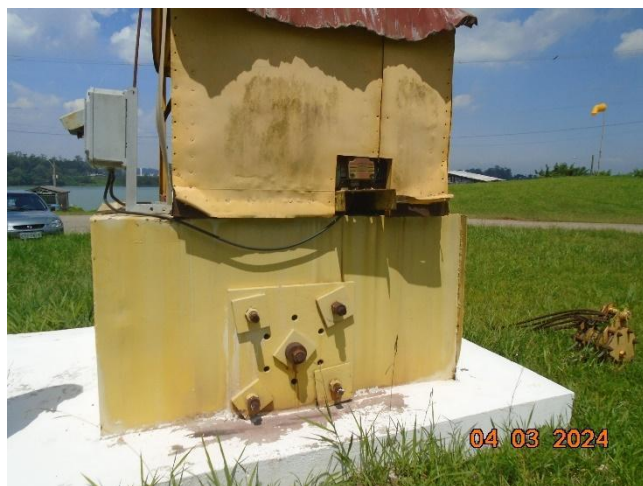
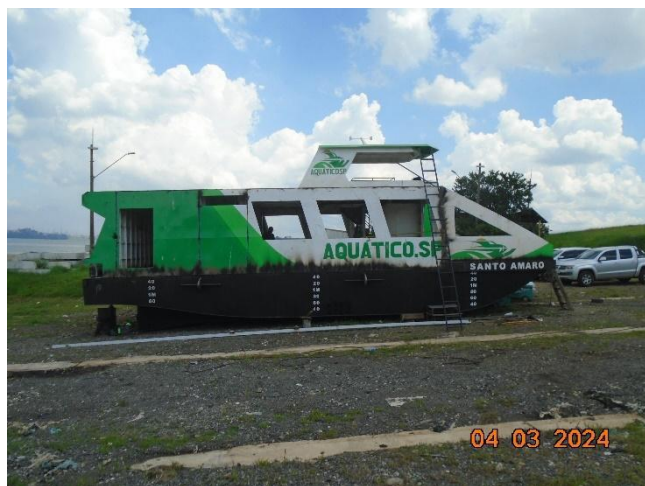
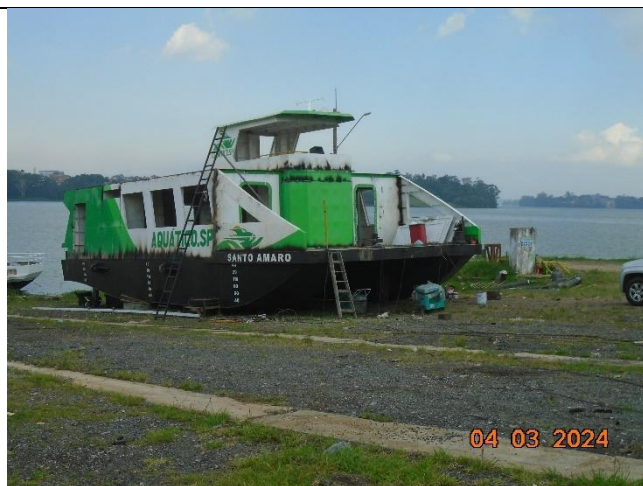
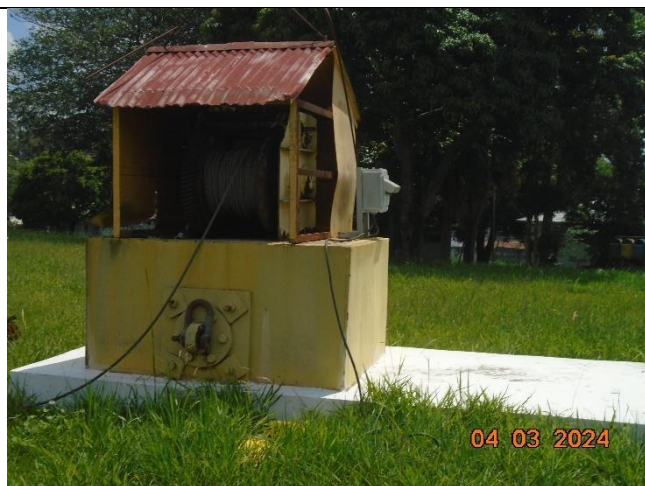
Foto Geral do Passivo

Caracterização do Passivo			
Travessia Hídrica ou Área de Apoio: Estaleiro da RMSP			
Código do Passivo: RM-ESTA-RMSP-AC-4			
Data do cadastro: 04/03/2024			
Localização do Passivo			
Coordenada: 329811,98 7377951,5 / 23k SIRGAS 2000			
Município: Diadema			
Tipologia do passivo: Potencial de Contaminação (AC).			
Causa Geradora			
Travessia Hídrica ou Área de Apoio	X	Terceiros	
Tipologia de Passivo			
Potencial de Contaminação (AC)	X	Deposição de Resíduos (RE)	
Assoreamento de Curso d'Água (AS)		Processo Erosivo (ER)	
Outros (OT)			
Gravidade da Situação			
Em Relação à Travessia Hídrica e Área de Apoio		Em Relação ao Meio Ambiente	
Não Oferece Perigo	X	Sem Risco Aparente	
Evolução Pode Oferecer Perigo		Não Emergencial	X
Oferece Perigo		Emergencial	
Dimensões da Ocorrência			
Comprimento (m):	Largura (m):	Profundidade/Altura (m):	
Área/Volume (m³): 1700			
Observações Relevantes: Estaleiro. Falta de Sistema de drenagem. Falta de medidas de organização e limpeza.

Diretrizes Técnicas para Avaliação/Recuperação/ Remediação			
Estabilização/ Recomposição		Remediação	X
Outros		Necessidade de Intervenção além da ADA

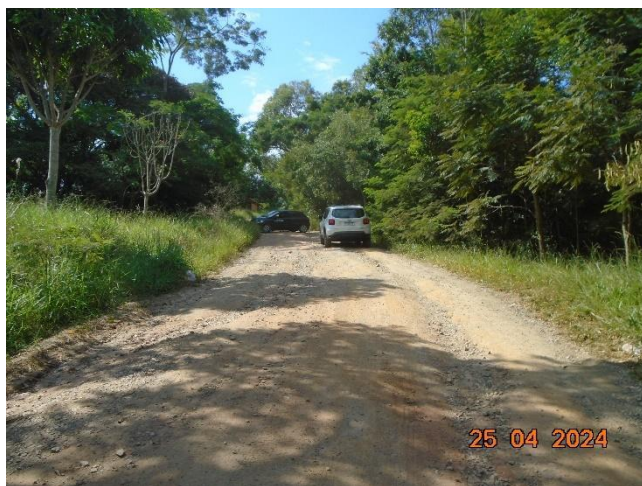
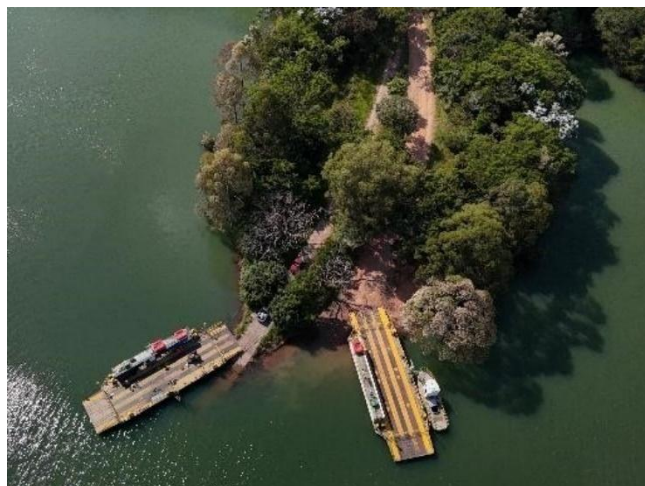
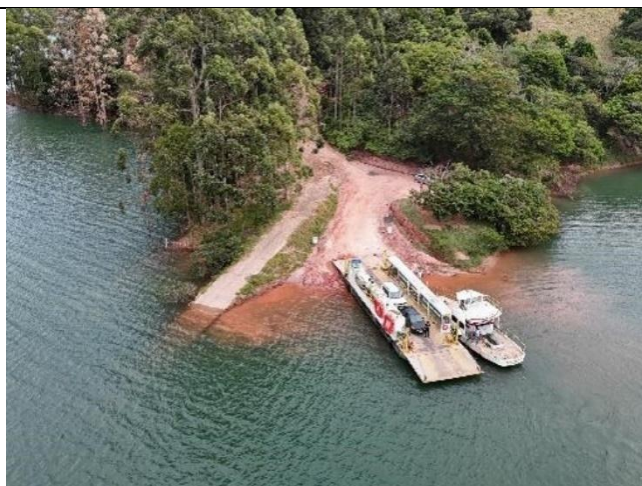
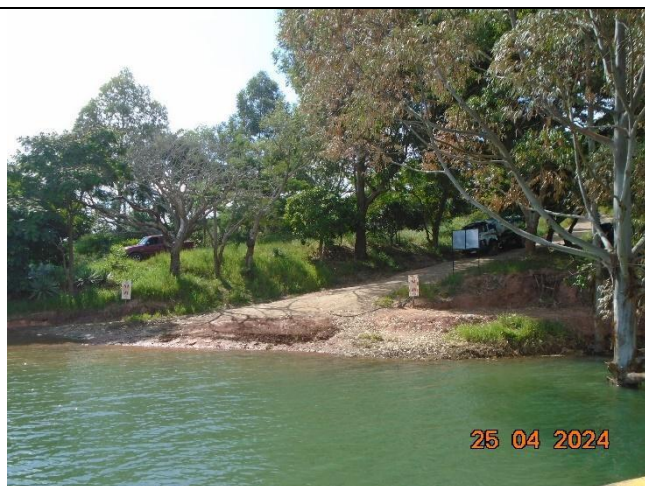
Foto Geral do Passivo

Caracterização do Passivo			
Travessia Hídrica ou Área de Apoio: Travessia 12 - Porto Natividade da Serra			
Código do Passivo: PR-TRAV-12-PORTNAT-AS-2			
Data do cadastro: 24/04/2024			
Localização do Passivo			
Coordenada: 436799,12 7414013,42 / 23k SIRGAS 2000			
Município: Paraibuna			
Tipologia do passivo: Assoreamento de Curso d'Água (AS).			
Causa Geradora			
Travessia Hídrica ou Área de Apoio	X	Terceiros	
Tipologia de Passivo			
Potencial de Contaminação (AC)		Deposição de Resíduos (RE)	
Assoreamento de Curso d'Água (AS)	X	Processo Erosivo (ER)	
Outros (OT)			
Gravidade da Situação			
Em Relação à Travessia Hídrica e Área de Apoio		Em Relação ao Meio Ambiente	
Não Oferece Perigo	X	Sem Risco Aparente	
Evolução Pode Oferecer Perigo		Não Emergencial	X
Oferece Perigo		Emergencial	
Dimensões da Ocorrência			
Comprimento (m):	Largura (m):	Profundidade/Altura (m):	
Área/Volume (m³): 4000			
Observações Relevantes: Solo exposto na rampa de chegada. Aporte de solo para melhoria da rampa de acesso necessário de tempos em tempos.

Diretrizes Técnicas para Avaliação/Recuperação/ Remediação			
Estabilização/ Recomposição	X	Remediação	
Outros		Necessidade de Intervenção além da ADA

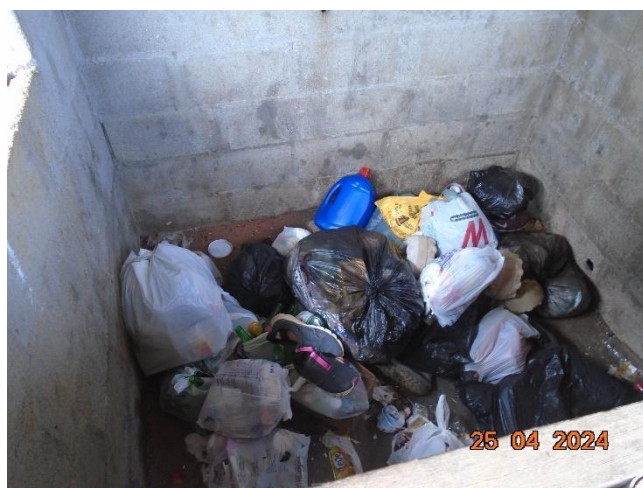
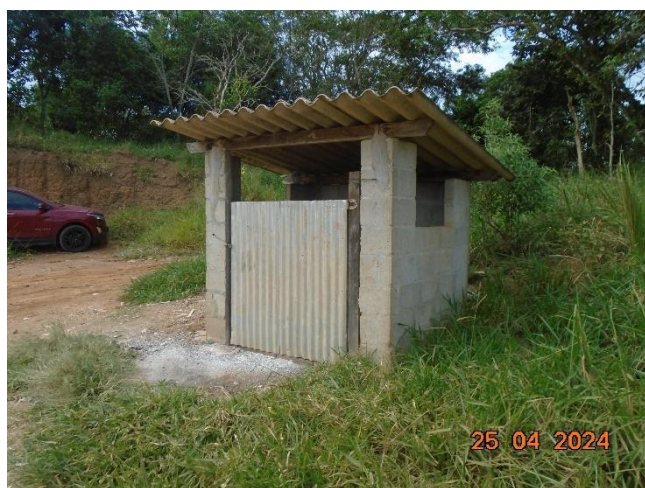
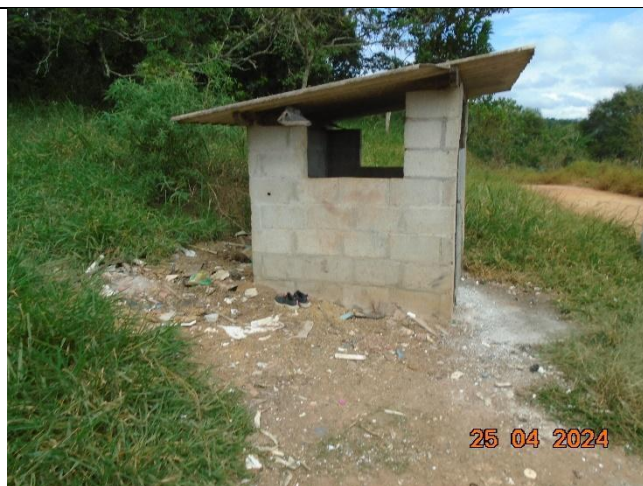
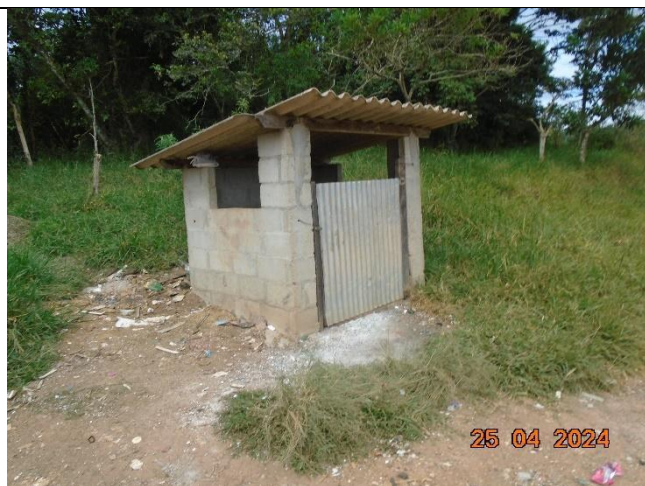
Foto Geral do Passivo

Caracterização do Passivo			
Travessia Hídrica ou Área de Apoio: Travessia 12 - Porto Natividade da Serra			
Código do Passivo: PR-TRAV-12-PORTNAT-RS-1			
Data do cadastro: 24/04/2024			
Localização do Passivo			
Coordenada: 436323,25 7412794,29 / 23k SIRGAS 2000			
Município: Paraibuna			
Tipologia do passivo: Deposição de Resíduos (RE).			
Causa Geradora			
Travessia Hídrica ou Área de Apoio	X	Terceiros	
Tipologia de Passivo			
Potencial de Contaminação (AC)		Deposição de Resíduos (RE)	X
Assoreamento de Curso d'Água (AS)		Processo Erosivo (ER)	
Outros (OT)			
Gravidade da Situação			
Em Relação à Travessia Hídrica e Área de Apoio		Em Relação ao Meio Ambiente	
Não Oferece Perigo	X	Sem Risco Aparente	
Evolução Pode Oferecer Perigo		Não Emergencial	X
Oferece Perigo		Emergencial	
Dimensões da Ocorrência			
Comprimento (m):	Largura (m):	Profundidade/Altura (m):	
Área/Volume (m³): 4			
Observações Relevantes: Local de armazenamento de resíduos sem identificação. Falta de manutenção adequada. Resíduos espalhados e sem segregação.

Diretrizes Técnicas para Avaliação/Recuperação/ Remediação			
Estabilização/ Recomposição		Remediação	
Outros	X	Necessidade de Intervenção além da ADA

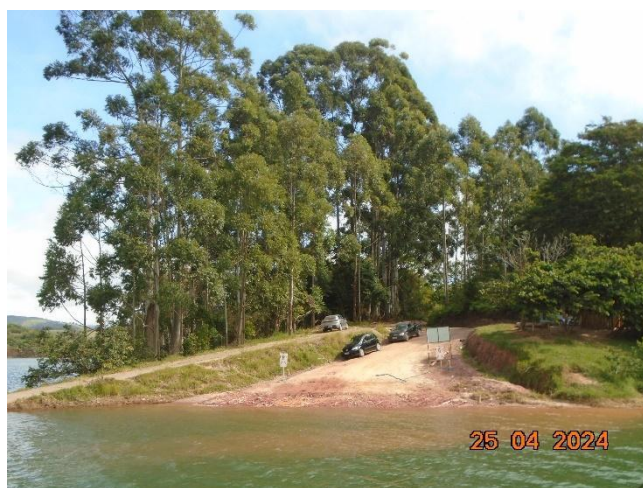
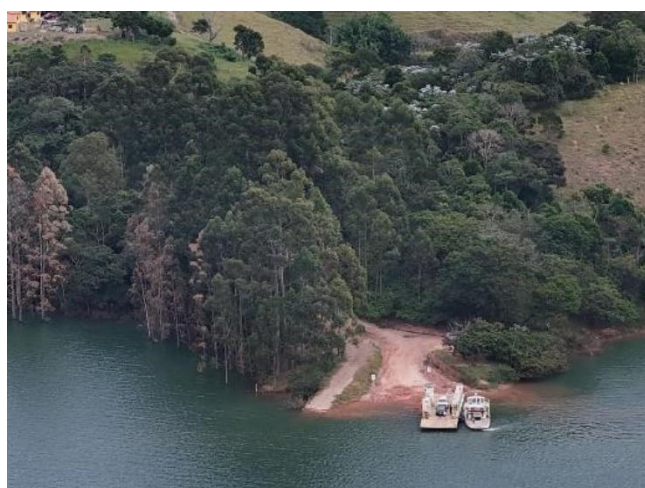
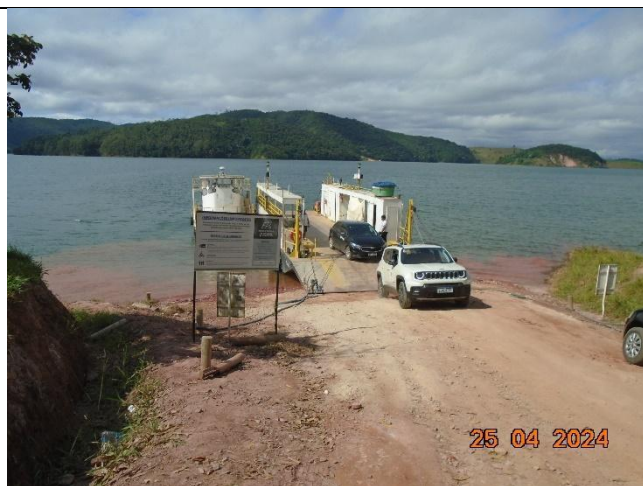
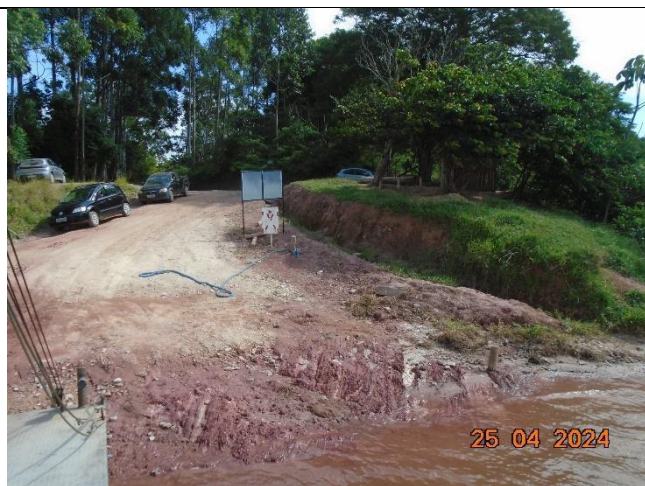
Foto Geral do Passivo

Caracterização do Passivo			
Travessia Hídrica ou Área de Apoio: Travessia 13 - Porto Varginha			
Código do Passivo: PR-TRAV-13-PORTVAR-AS-1			
Data do cadastro: 25/04/2024			
Localização do Passivo			
Coordenada: 442077,55 7407383,61 / 23k SIRGAS 2000			
Município: Natividade da Serra			
Tipologia do passivo: Assoreamento de Curso d'Água (AS).			
Causa Geradora			
Travessia Hídrica ou Área de Apoio	X	Terceiros	
Tipologia de Passivo			
Potencial de Contaminação (AC)		Deposição de Resíduos (RE)	
Assoreamento de Curso d'Água (AS)	X	Processo Erosivo (ER)	
Outros (OT)			
Gravidade da Situação			
Em Relação à Travessia Hídrica e Área de Apoio		Em Relação ao Meio Ambiente	
Não Oferece Perigo	X	Sem Risco Aparente	
Evolução Pode Oferecer Perigo		Não Emergencial	X
Oferece Perigo		Emergencial	
Dimensões da Ocorrência			
Comprimento (m):	Largura (m):	Profundidade/Altura (m):	
Área/Volume (m³): 5200			
Observações Relevantes: Solo exposto na rampa de chegada. Taludes escavados no entorno. Aporte de solo, para melhoria da rampa de acesso, necessário de tempos em tempos.

Diretrizes Técnicas para Avaliação/Recuperação/ Remediação			
Estabilização/ Recomposição	X	Remediação	
Outros		Necessidade de Intervenção além da ADA

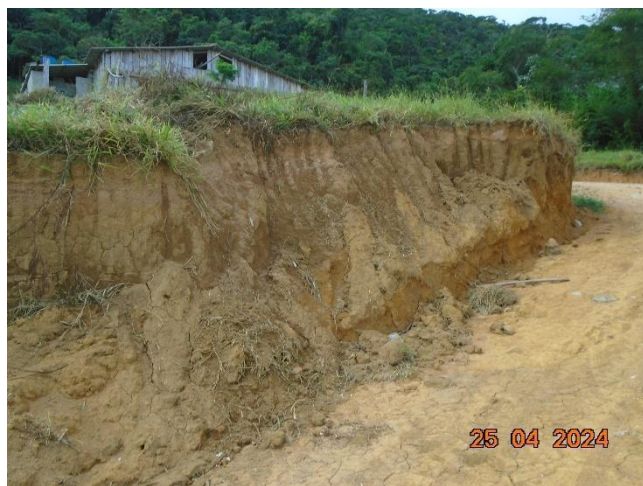
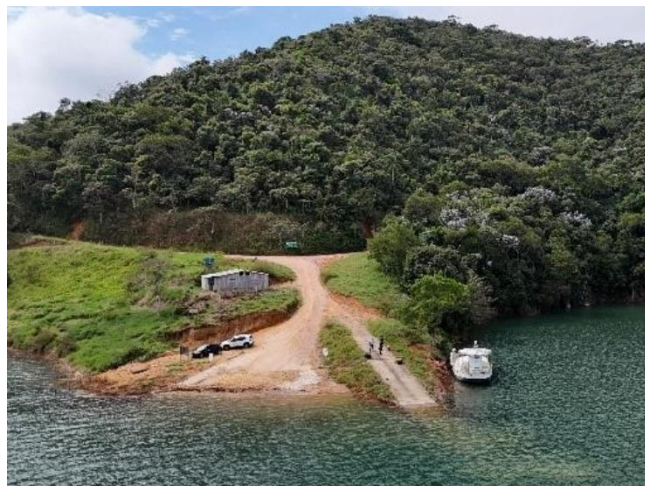
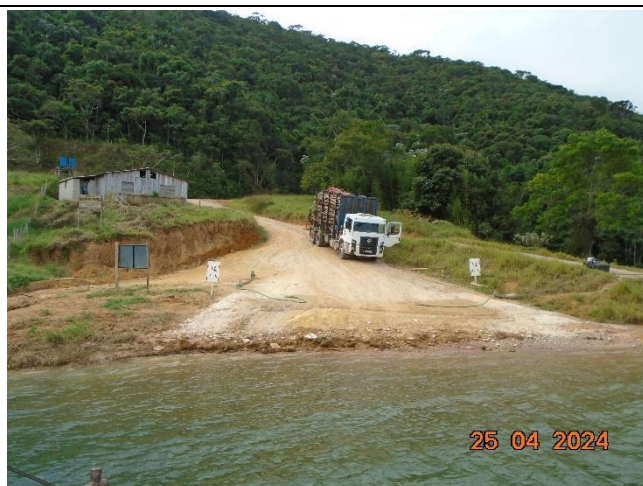
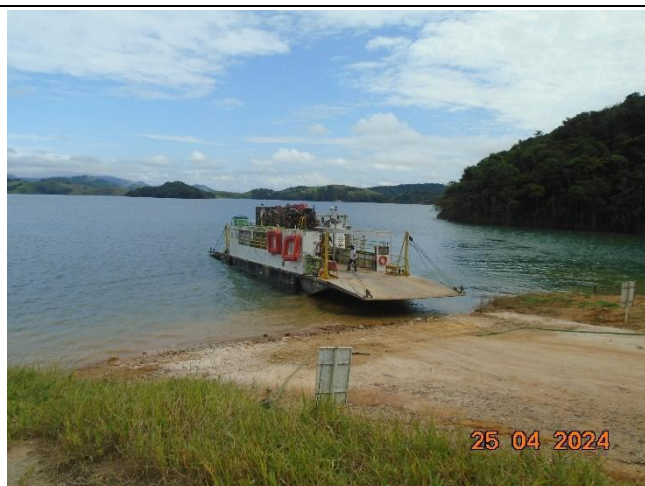
Foto Geral do Passivo

Caracterização do Passivo			
Travessia Hídrica ou Área de Apoio: Travessia 13 - Porto Varginha			
Código do Passivo: PR-TRAV-13-PORTVAR-AS-2			
Data do cadastro: 25/04/2024			
Localização do Passivo			
Coordenada: 443480,23 7407380,83 / 23k SIRGAS 2000			
Município: Natividade da Serra			
Tipologia do passivo: Assoreamento de Curso d'Água (AS).			
Causa Geradora			
Travessia Hídrica ou Área de Apoio	X	Terceiros	
Tipologia de Passivo			
Potencial de Contaminação (AC)		Deposição de Resíduos (RE)	
Assoreamento de Curso d'Água (AS)	X	Processo Erosivo (ER)	
Outros (OT)			
Gravidade da Situação			
Em Relação à Travessia Hídrica e Área de Apoio		Em Relação ao Meio Ambiente	
Não Oferece Perigo	X	Sem Risco Aparente	
Evolução Pode Oferecer Perigo		Não Emergencial	X
Oferece Perigo		Emergencial	
Dimensões da Ocorrência			
Comprimento (m):	Largura (m):	Profundidade/Altura (m):	
Área/Volume (m³): 2400			
Observações Relevantes: Solo exposto na rampa de chegada. Taludes escavados no entorno. Aporte de solo, para melhoria da rampa de acesso, necessário de tempos em tempos.

Diretrizes Técnicas para Avaliação/Recuperação/ Remediação			
Estabilização/ Recomposição	X	Remediação	
Outros		Necessidade de Intervenção além da ADA

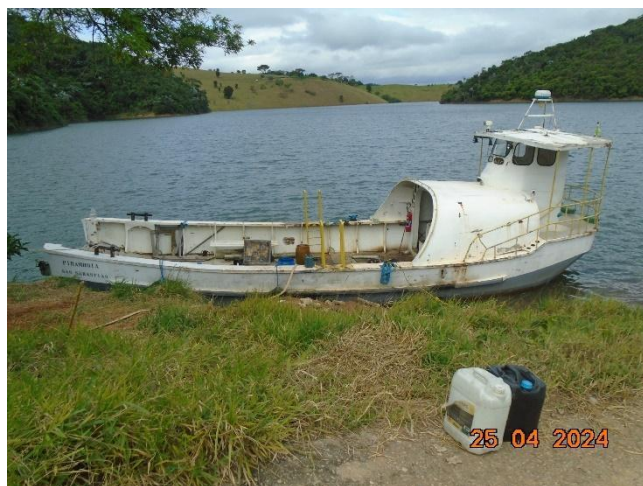
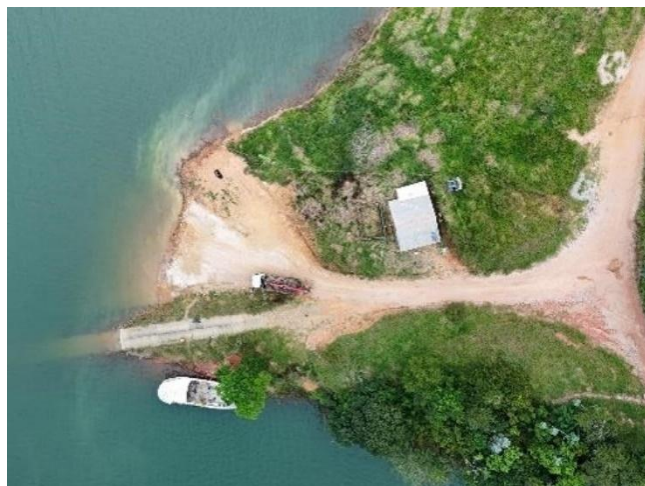
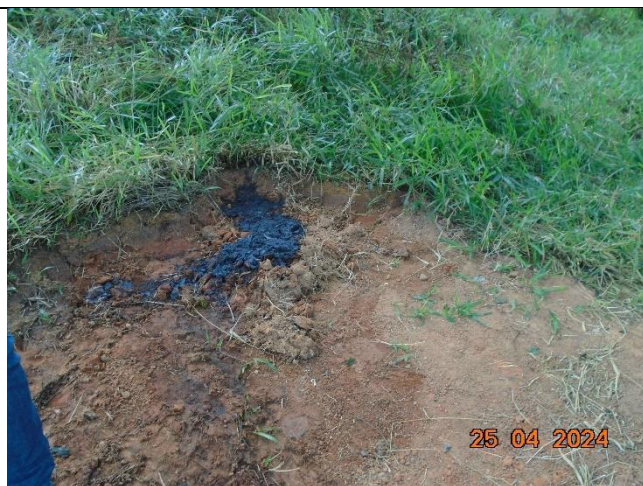
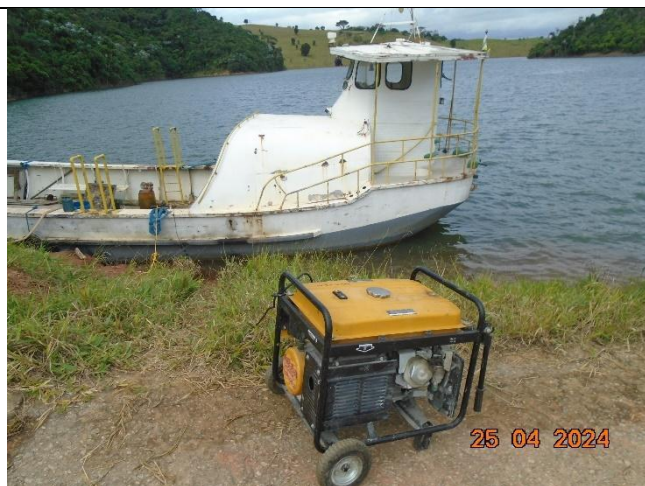
Foto Geral do Passivo

Caracterização do Passivo			
Travessia Hídrica ou Área de Apoio: Travessia 13 - Porto Varginha			
Código do Passivo: PR-TRAV-13-PORTVAR-AC-1			
Data do cadastro: 25/04/2024			
Localização do Passivo			
Coordenada: 443511,39 7407350,94 / 23k SIRGAS 2000			
Município: Natividade da Serra			
Tipologia do passivo: Potencial de Contaminação (AC).			
Causa Geradora			
Travessia Hídrica ou Área de Apoio	X	Terceiros	
Tipologia de Passivo			
Potencial de Contaminação (AC)	X	Deposição de Resíduos (RE)	
Assoreamento de Curso d'Água (AS)		Processo Erosivo (ER)	
Outros (OT)			
Gravidade da Situação			
Em Relação à Travessia Hídrica e Área de Apoio		Em Relação ao Meio Ambiente	
Não Oferece Perigo	X	Sem Risco Aparente	
Evolução Pode Oferecer Perigo		Não Emergencial	
Oferece Perigo		Emergencial	X
Dimensões da Ocorrência			
Comprimento (m):	Largura (m):	Profundidade/Altura (m):	
Área/Volume (m³): 970			
Observações Relevantes: Manutenção de embarcação em local inadequado e armazenamento de resíduos e equipamentos sobre o solo e sem dispositivos de contenção contra vazamentos e derramamentos.

Diretrizes Técnicas para Avaliação/Recuperação/ Remediação			
Estabilização/ Recomposição		Remediação	X
Outros		Necessidade de Intervenção além da ADA

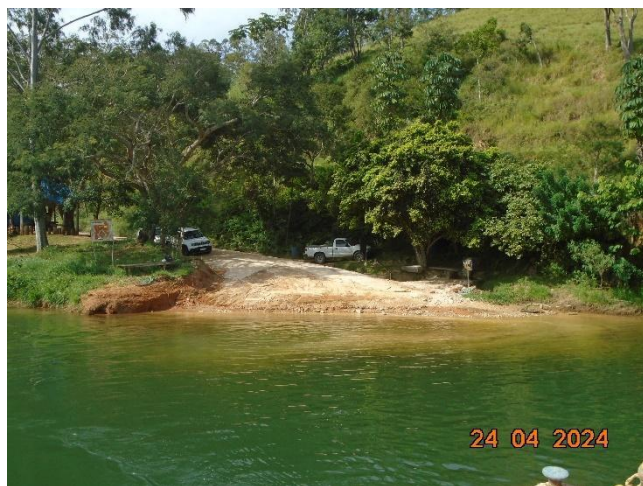
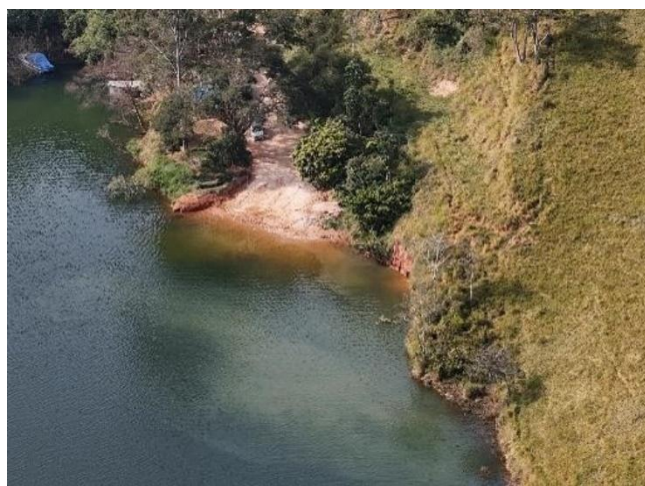
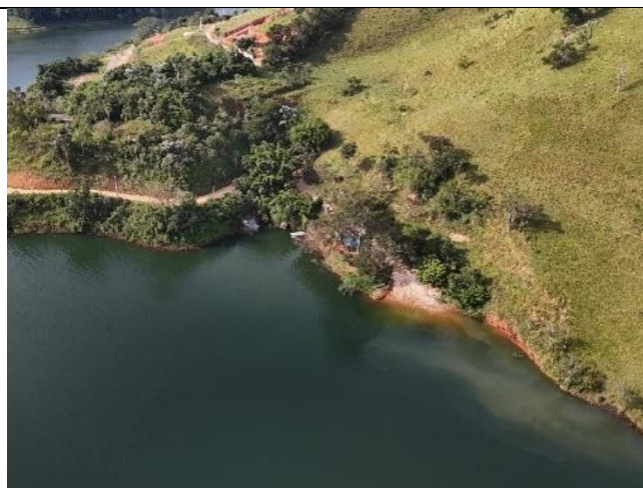
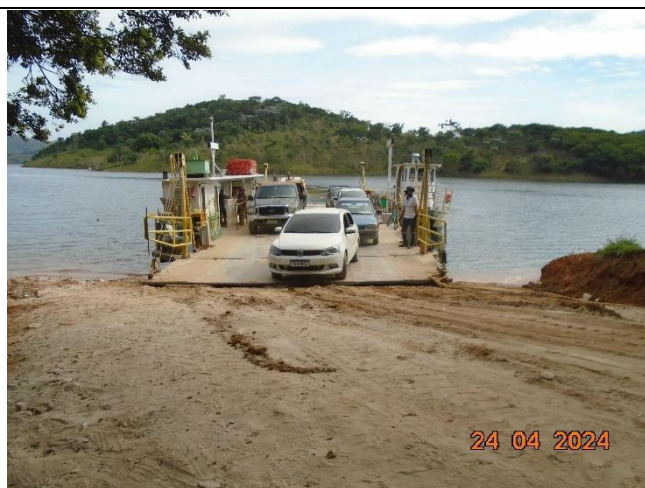
Foto Geral do Passivo

Caracterização do Passivo			
Travessia Hídrica ou Área de Apoio: Travessia 14 - Porto Paraitinga			
Código do Passivo: PR-TRAV-14-PORTPAR-AS-1			
Data do cadastro: 25/04/2024			
Localização do Passivo			
Coordenada: 453039,76 7413756,77 / 23k SIRGAS 2000			
Município: Natividade da Serra			
Tipologia do passivo: Assoreamento de Curso d'Água (AS).			
Causa Geradora			
Travessia Hídrica ou Área de Apoio	X	Terceiros	
Tipologia de Passivo			
Potencial de Contaminação (AC)		Deposição de Resíduos (RE)	
Assoreamento de Curso d'Água (AS)	X	Processo Erosivo (ER)	
Outros (OT)			
Gravidade da Situação			
Em Relação à Travessia Hídrica e Área de Apoio		Em Relação ao Meio Ambiente	
Não Oferece Perigo	X	Sem Risco Aparente	
Evolução Pode Oferecer Perigo		Não Emergencial	X
Oferece Perigo		Emergencial	
Dimensões da Ocorrência			
Comprimento (m):	Largura (m):	Profundidade/Altura (m):	
Área/Volume (m³): 720			
Observações Relevantes: Solo exposto na rampa de chegada. Taludes escavados no entorno. Aporte de solo, para melhoria da rampa de acesso, necessário de tempos em tempos.

Diretrizes Técnicas para Avaliação/Recuperação/ Remediação			
Estabilização/ Recomposição	X	Remediação	
Outros		Necessidade de Intervenção além da ADA

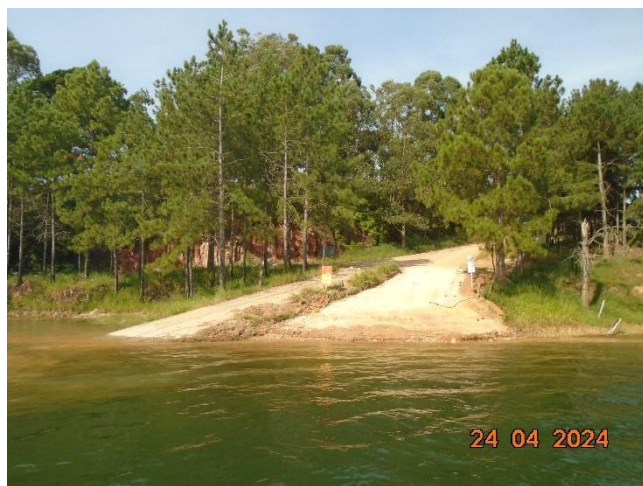
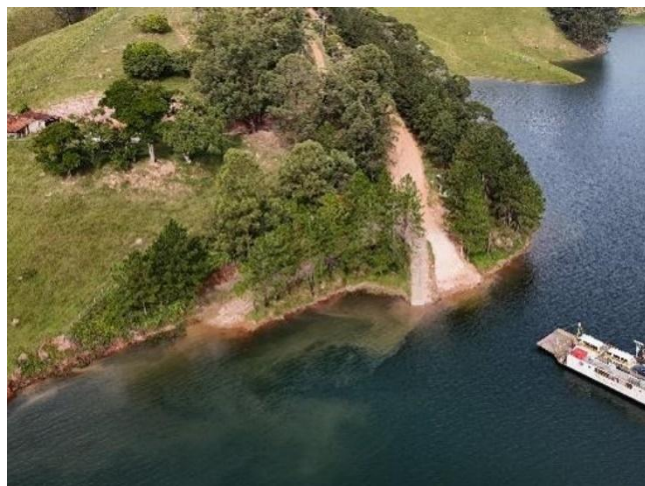
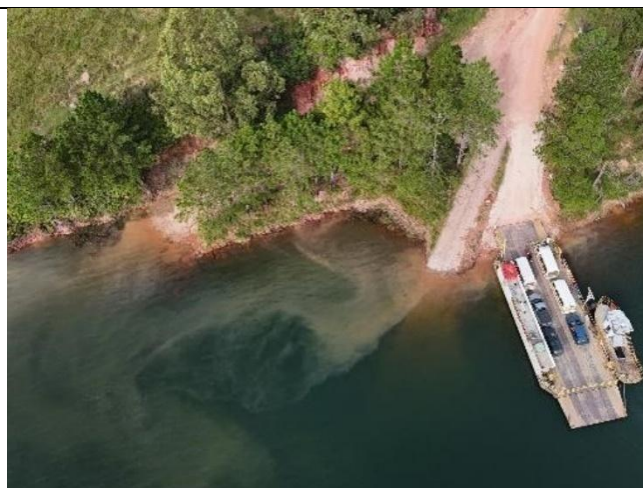
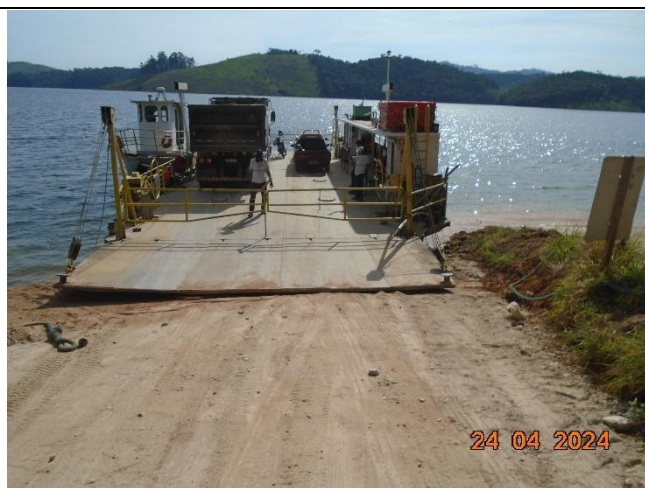
Foto Geral do Passivo

Caracterização do Passivo			
Travessia Hídrica ou Área de Apoio: Travessia 14 - Porto Paraitinga			
Código do Passivo: PR-TRAV-14-PORTPAR-AS-2			
Data do cadastro: 25/04/2024			
Localização do Passivo			
Coordenada: 453245,17 7412779,04 / 23k SIRGAS 2000			
Município: Natividade da Serra			
Tipologia do passivo: Assoreamento de Curso d'Água (AS).			
Causa Geradora			
Travessia Hídrica ou Área de Apoio	X	Terceiros	
Tipologia de Passivo			
Potencial de Contaminação (AC)		Deposição de Resíduos (RE)	
Assoreamento de Curso d'Água (AS)	X	Processo Erosivo (ER)	
Outros (OT)			
Gravidade da Situação			
Em Relação à Travessia Hídrica e Área de Apoio		Em Relação ao Meio Ambiente	
Não Oferece Perigo	X	Sem Risco Aparente	
Evolução Pode Oferecer Perigo		Não Emergencial	X
Oferece Perigo		Emergencial	
Dimensões da Ocorrência			
Comprimento (m):	Largura (m):	Profundidade/Altura (m):	
Área/Volume (m³): 2700			
Observações Relevantes: Solo exposto na rampa de chegada. Taludes escavados no entorno. Aporte de solo, para melhoria da rampa de acesso, necessário de tempos em tempos.

Diretrizes Técnicas para Avaliação/Recuperação/ Remediação			
Estabilização/ Recomposição	X	Remediação	
Outros		Necessidade de Intervenção além da ADA

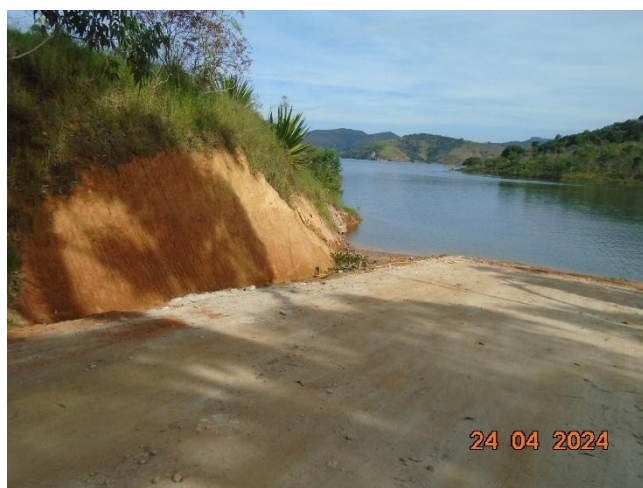
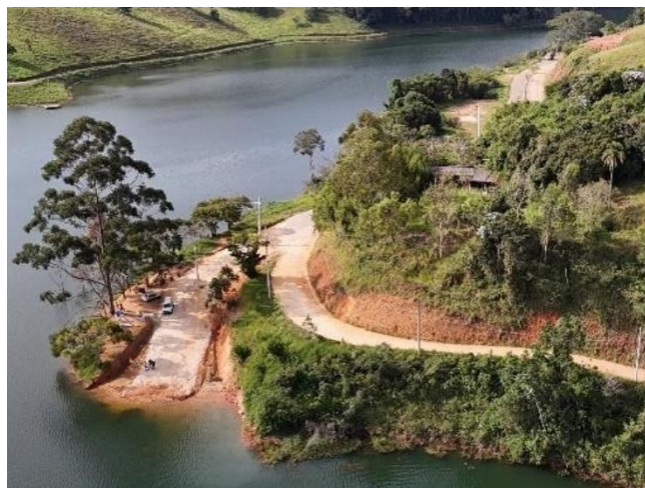
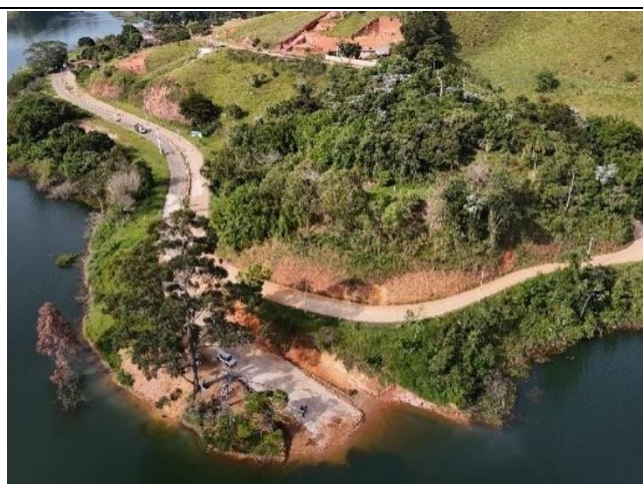
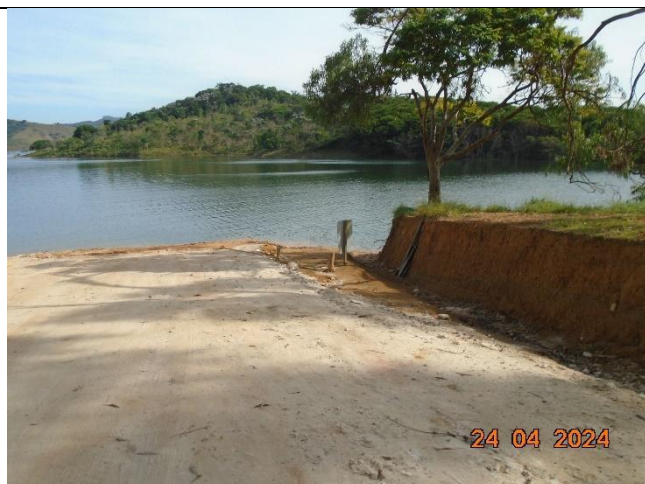
Foto Geral do Passivo

Caracterização do Passivo			
Travessia Hídrica ou Área de Apoio: Travessia 14 - Porto Paraitinga			
Código do Passivo: PR-TRAV-14-PORTPAR-AS-4			
Data do cadastro: 25/04/2024			
Localização do Passivo			
Coordenada: 452964,26 7413929,81 / 23k SIRGAS 2000			
Município: Natividade da Serra			
Tipologia do passivo: Assoreamento de Curso d'Água (AS).			
Causa Geradora			
Travessia Hídrica ou Área de Apoio	X	Terceiros	
Tipologia de Passivo			
Potencial de Contaminação (AC)		Deposição de Resíduos (RE)	
Assoreamento de Curso d'Água (AS)	X	Processo Erosivo (ER)	
Outros (OT)			
Gravidade da Situação			
Em Relação à Travessia Hídrica e Área de Apoio		Em Relação ao Meio Ambiente	
Não Oferece Perigo	X	Sem Risco Aparente	
Evolução Pode Oferecer Perigo		Não Emergencial	X
Oferece Perigo		Emergencial	
Dimensões da Ocorrência			
Comprimento (m):	Largura (m):	Profundidade/Altura (m):	
Área/Volume (m³): 1000			
Observações Relevantes: Rampa utilizada atualmente no período noturno. Solo exposto na rampa de chegada. Taludes escavados no entorno.

Diretrizes Técnicas para Avaliação/Recuperação/ Remediação			
Estabilização/ Recomposição	X	Remediação	
Outros		Necessidade de Intervenção além da ADA
