GOVERNO DO ESTADO DE SÃO PAULO
Secretaria de Parcerias em Investimentos
CONCORRÊNCIA INTERNACIONAL Nº 005/2025
Concessão do Sistema de Travessias

APÊNDICE 3

PASSIVOS AMBIENTAIS

CONCESSÃO PATROCINADA DOS SERVIÇOS PÚBLICOS DE OPERAÇÃO, MANUTENÇÃO E REALIZAÇÃO DOS INVESTIMENTOS NECESSÁRIOS PARA A EXPLORAÇÃO DO SISTEMA AQUAVIÁRIO DE TRANSPORTE DE VEÍCULOS E PASSAGEIROS DENOMINADO SISTEMA DE TRAVESSIAS

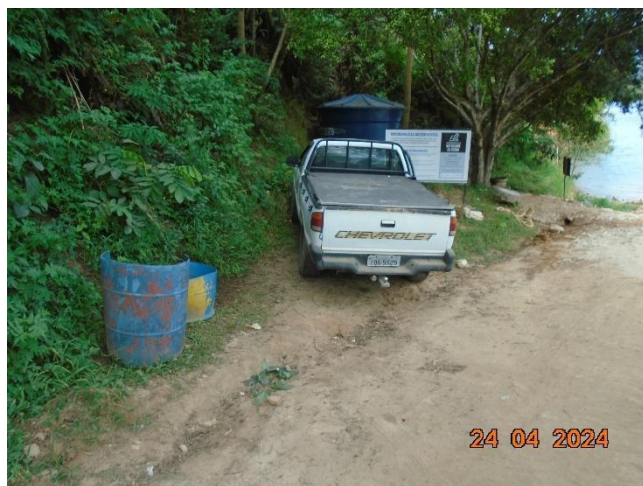
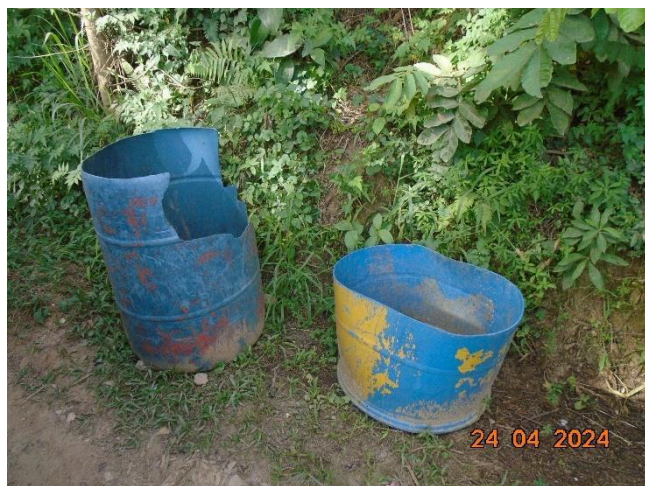
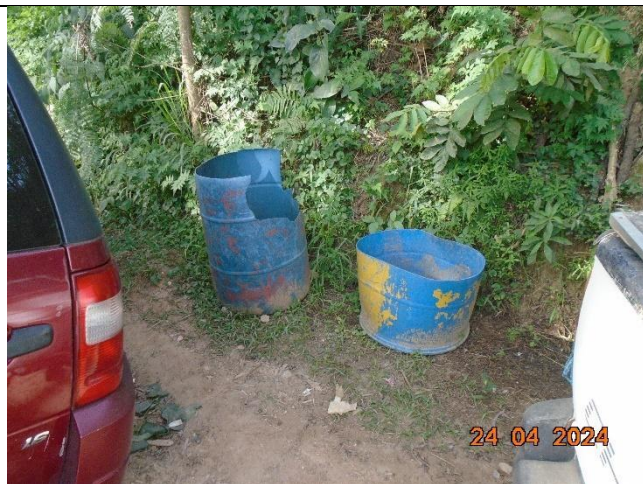
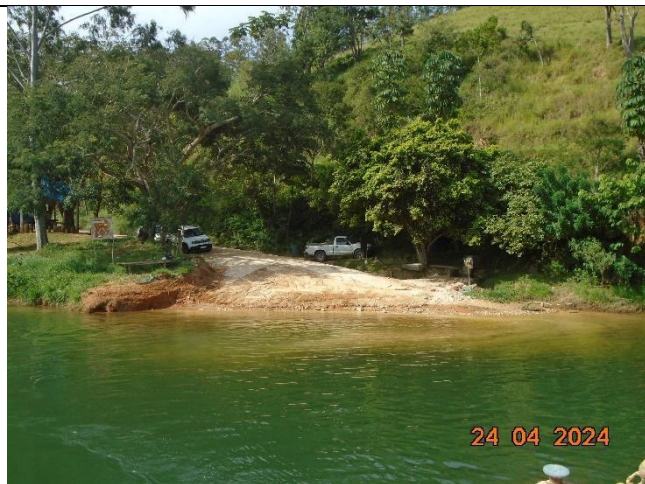
Foto Geral do Passivo

Caracterização do Passivo			
Travessia Hídrica ou Área de Apoio: Travessia 14 - Porto Paraitinga			
Código do Passivo: PR-TRAV-14-PORTPAR-RS-1			
Data do cadastro: 25/04/2024			
Localização do Passivo			
Coordenada: 453063,63 7413785,32 / 23k SIRGAS 2000			
Município: Natividade da Serra			
Tipologia do passivo: Deposição de Resíduos (RE).			
Causa Geradora			
Travessia Hídrica ou Área de Apoio	X	Terceiros	
Tipologia de Passivo			
Potencial de Contaminação (AC)		Deposição de Resíduos (RE)	X
Assoreamento de Curso d'Água (AS)		Processo Erosivo (ER)	
Outros (OT)			
Gravidade da Situação			
Em Relação à Travessia Hídrica e Área de Apoio		Em Relação ao Meio Ambiente	
Não Oferece Perigo	X	Sem Risco Aparente	
Evolução Pode Oferecer Perigo		Não Emergencial	X
Oferece Perigo		Emergencial	
Dimensões da Ocorrência			
Comprimento (m):	Largura (m):	Profundidade/Altura (m):	
Área/Volume (m³): 1			
Observações Relevantes: Falta de local e coletores adequados para os resíduos sólidos gerados. Falta de sinalização e orientação aos usuários.

Diretrizes Técnicas para Avaliação/Recuperação/ Remediação			
Estabilização/ Recomposição		Remediação	
Outros	X	Necessidade de Intervenção além da ADA

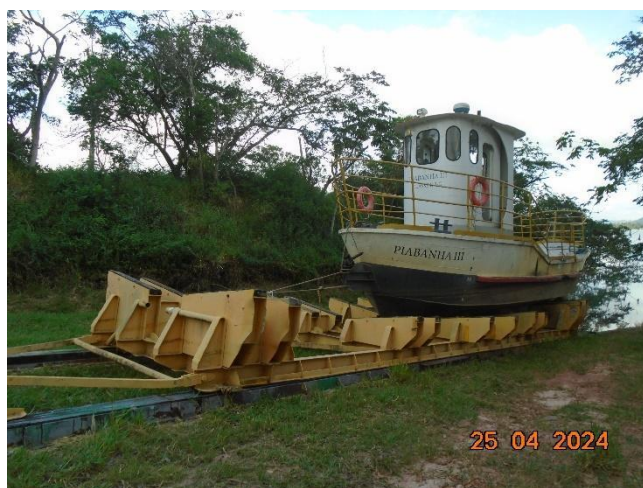
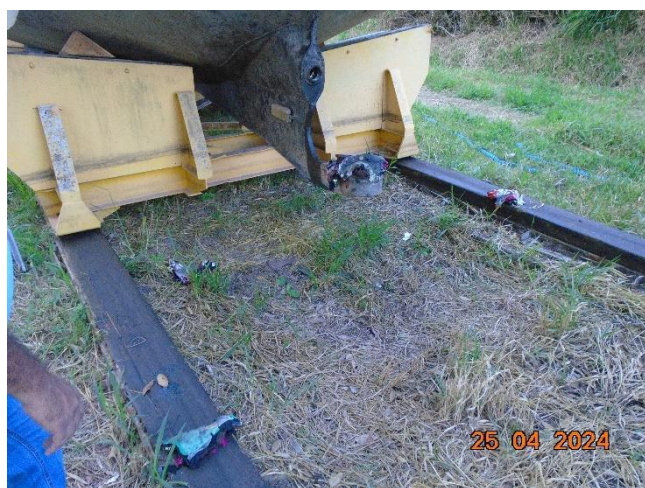
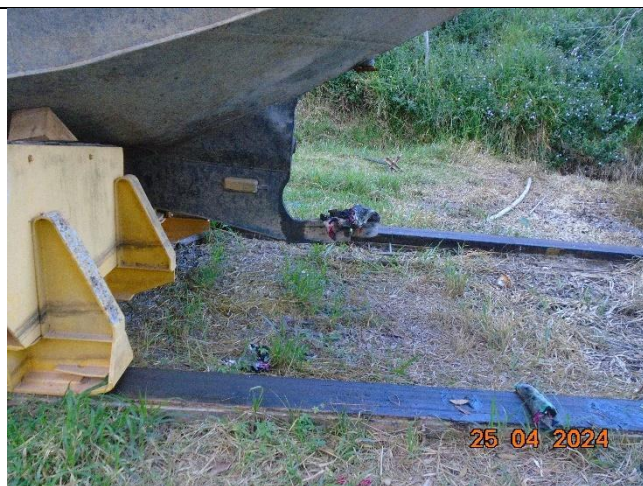
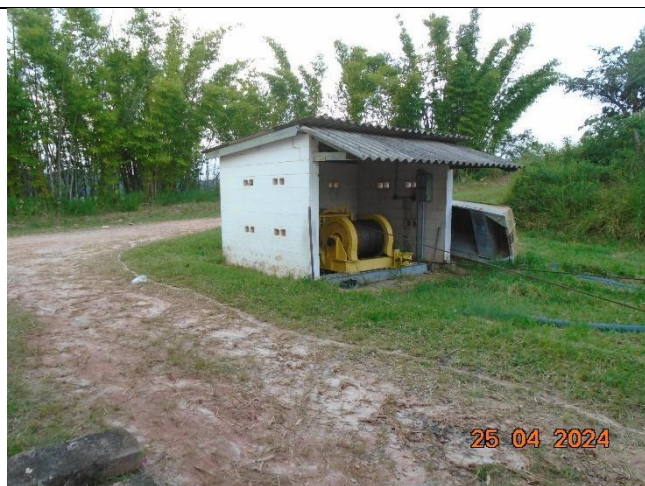
Foto Geral do Passivo

Caracterização do Passivo			
Travessia Hídrica ou Área de Apoio: Estaleiro de Paraibuna (Auren/Ex-CESP)			
Código do Passivo: PR-ESTA-PARAIBUNA-AC-1			
Data do cadastro: 25/04/2024			
Localização do Passivo			
Coordenada: 439745,35 7410944,21 / 23k SIRGAS 2000			
Município: Paraibuna			
Tipologia do passivo: Potencial de Contaminação (AC).			
Causa Geradora			
Travessia Hídrica ou Área de Apoio	X	Terceiros	
Tipologia de Passivo			
Potencial de Contaminação (AC)	X	Deposição de Resíduos (RE)	
Assoreamento de Curso d'Água (AS)		Processo Erosivo (ER)	
Outros (OT)			
Gravidade da Situação			
Em Relação à Travessia Hídrica e Área de Apoio		Em Relação ao Meio Ambiente	
Não Oferece Perigo	X	Sem Risco Aparente	
Evolução Pode Oferecer Perigo		Não Emergencial	X
Oferece Perigo		Emergencial	
Dimensões da Ocorrência			
Comprimento (m):	Largura (m):	Profundidade/Altura (m):	
Área/Volume (m³): 1340			
Observações Relevantes: Estaleiro. Atividade desenvolvida. Falta de Sistema de contenção. Falta de medidas de organização e limpeza

Diretrizes Técnicas para Avaliação/Recuperação/ Remediação			
Estabilização/ Recomposição		Remediação	X
Outros		Necessidade de Intervenção além da ADA

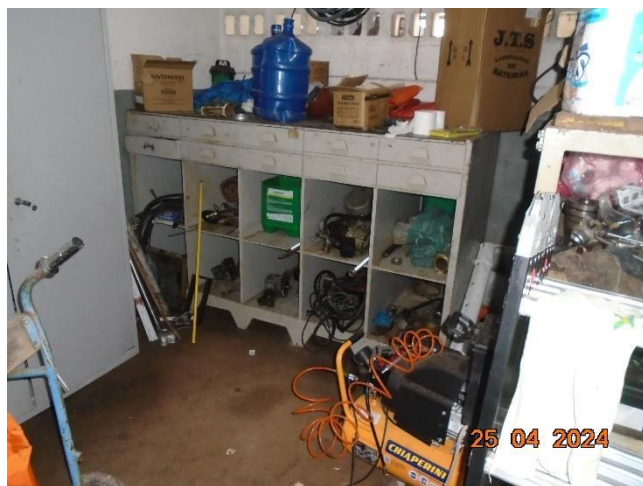
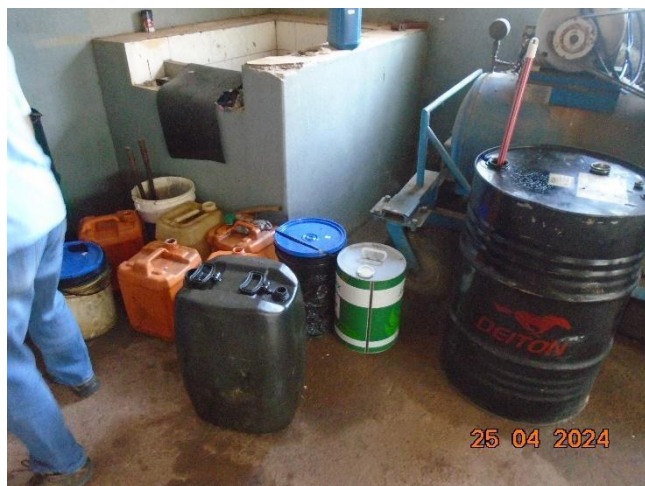
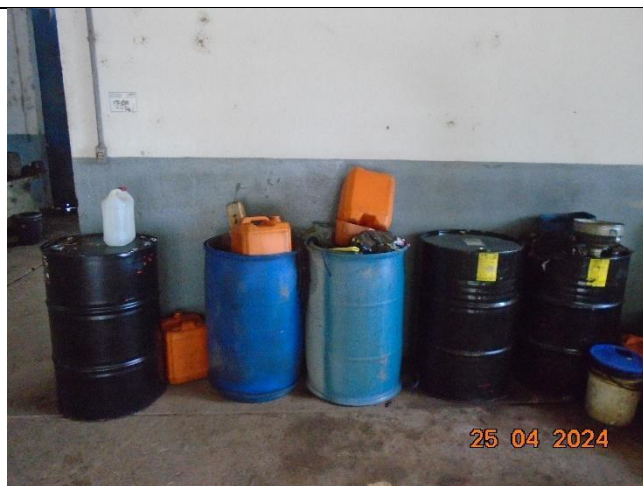
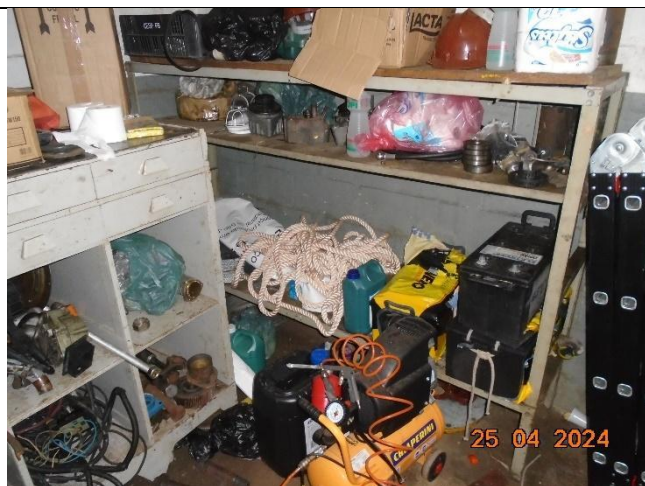
Foto Geral do Passivo

Caracterização do Passivo			
Travessia Hídrica ou Área de Apoio: Estaleiro de Paraibuna (Auren/Ex-CESP)			
Código do Passivo: PR-ESTA-PARAIBUNA-AC-2			
Data do cadastro: 25/04/2024			
Localização do Passivo			
Coordenada: 439813,04 7410937,94 / 23k SIRGAS 2000			
Município: Paraibuna			
Tipologia do passivo: Potencial de Contaminação (AC).			
Causa Geradora			
Travessia Hídrica ou Área de Apoio	X	Terceiros	
Tipologia de Passivo			
Potencial de Contaminação (AC)	X	Deposição de Resíduos (RE)	
Assoreamento de Curso d'Água (AS)		Processo Erosivo (ER)	
Outros (OT)			
Gravidade da Situação			
Em Relação à Travessia Hídrica e Área de Apoio		Em Relação ao Meio Ambiente	
Não Oferece Perigo	X	Sem Risco Aparente	
Evolução Pode Oferecer Perigo		Não Emergencial	X
Oferece Perigo		Emergencial	
Dimensões da Ocorrência			
Comprimento (m):	Largura (m):	Profundidade/Altura (m):	
Área/Volume (m³): 420			
Observações Relevantes: Local de armazenamento de resíduos. Atividade desenvolvida. Falta de Sistema de contenção. Falta de medidas de organização e limpeza

Diretrizes Técnicas para Avaliação/Recuperação/ Remediação			
Estabilização/ Recomposição		Remediação	X
Outros		Necessidade de Intervenção além da ADA
