**CONCORRÊNCIA INTERNACIONAL Nº SPI-005/2025**

**APÊNDICE 3 – PASSIVOS AMBIENTIAS**

**CONCESSÃO PATROCINADA DOS SERVIÇOS PÚBLICOS DE OPERAÇÃO, MANUTENÇÃO E REALIZAÇÃO DOS INVESTIMENTOS NECESSÁRIOS PARA A EXPLORAÇÃO DO SISTEMA DE TRANSPORTE AQUAVIÁRIO DE VEÍCULOS E PASSAGEIROS DENOMINADO SISTEMA DE TRAVESSIAS.**

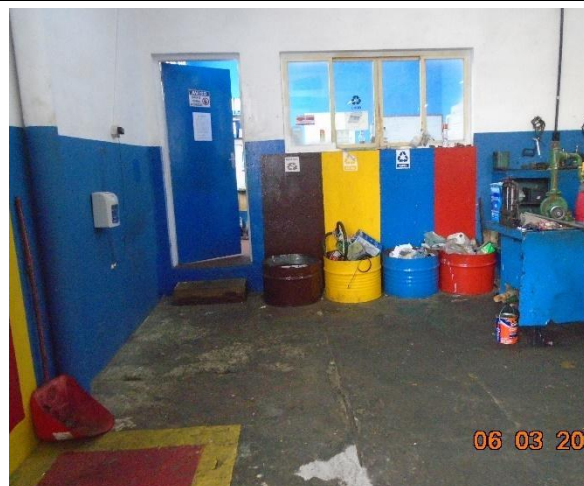
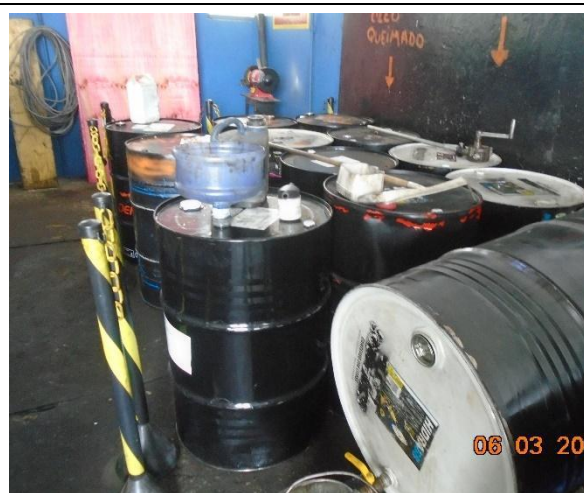
<b>Caracterização do Passivo</b>			
<b>Travessia Hídrica ou Área de Apoio: Travessia 1 - São Sebastião/ Ilha Bela</b>			
Código do Passivo: LN-TRAV-1-SSE/IBE-AC-1			
Data do cadastro: 06/03/2024			
<b>Localização do Passivo</b>			
Coordenada: 459479,89 7366834,33 / 23k SIRGAS 2000			
Município: São Sebastião			
Tipologia do passivo: Potencial de Contaminação (AC).			
<b>Causa Geradora</b>			
Travessia Hídrica ou Área de Apoio	X	Terceiros	
<b>Tipologia de Passivo</b>			
Potencial de Contaminação (AC)	X	Deposição de Resíduos (RE)	
Assoreamento de Curso d'Água (AS)		Processo Erosivo (ER)	
Outros (OT)			
<b>Gravidade da Situação</b>			
Em Relação à Travessia Hídrica e Área de Apoio		Em Relação ao Meio Ambiente	
Não Oferece Perigo	X	Sem Risco Aparente	
Evolução Pode Oferecer Perigo		Não Emergencial	X
Oferece Perigo		Emergencial	
<b>Dimensões da Ocorrência</b>			
Comprimento (m):	Largura (m):	Profundidade/Altura (m):

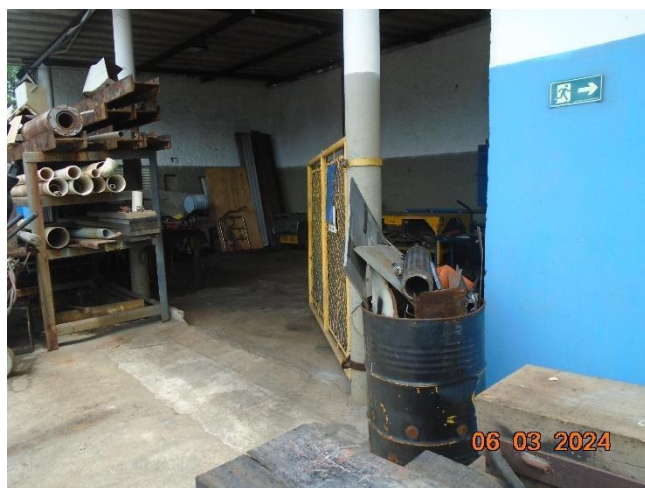
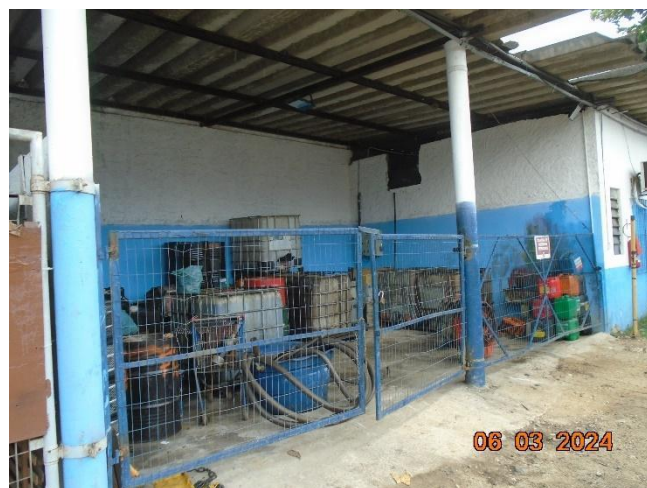
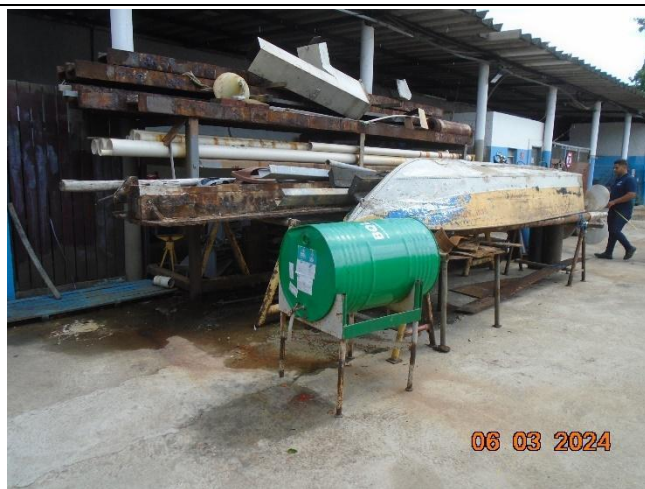
Área/Volume (m³): 350			
<b>Observações Relevantes: Local de Armazenamento de resíduos. Falta de Sistema de drenagem e CSAO. Falta de Sinalização dos produtos armazenados.</b>			
<b>Diretrizes Técnicas para Avaliação/Recuperação/ Remediação</b>			
Estabilização/ Recomposição		Remediação	X
Outros		Necessidade de Intervenção além da ADA

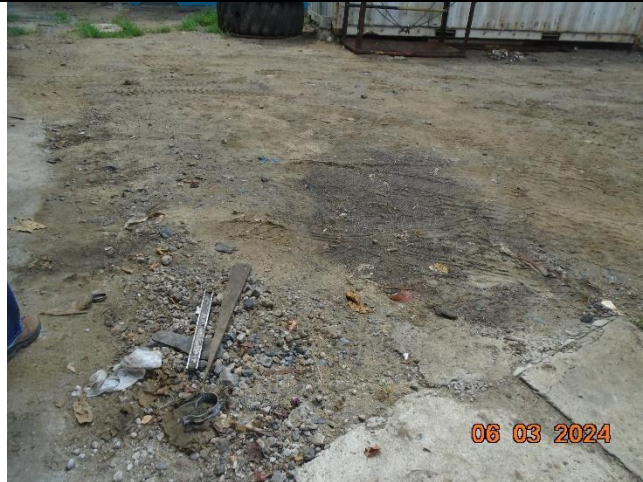
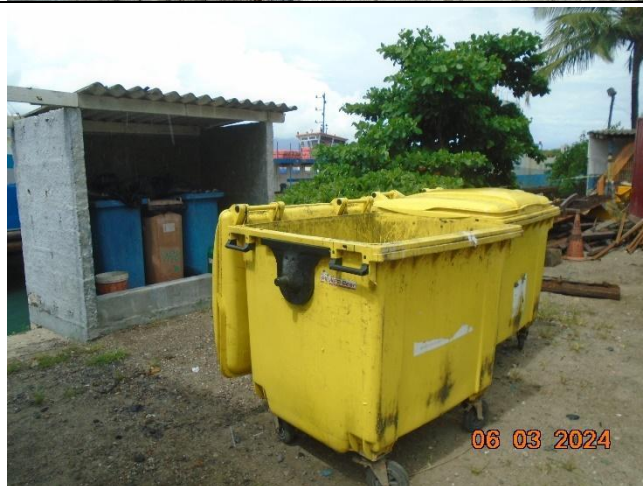
Área/Volume (m³): 350			
<b>Observações Relevantes: Manchas evidentes no solo. Relatórios de afloramento de manchas em dias, com precipitações mais intensa. Possíveis acidentes.</b>			
<b>Diretrizes Técnicas para Avaliação/Recuperação/ Remediação</b>			
Estabilização/ Recomposição		Remediação	X
Outros		Necessidade de Intervenção além da ADA

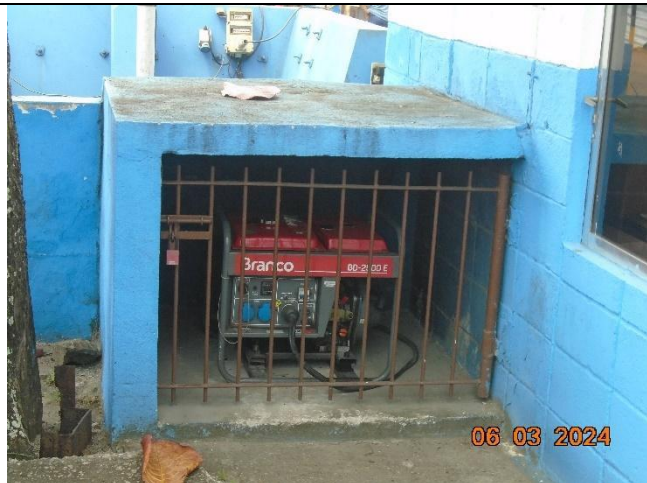
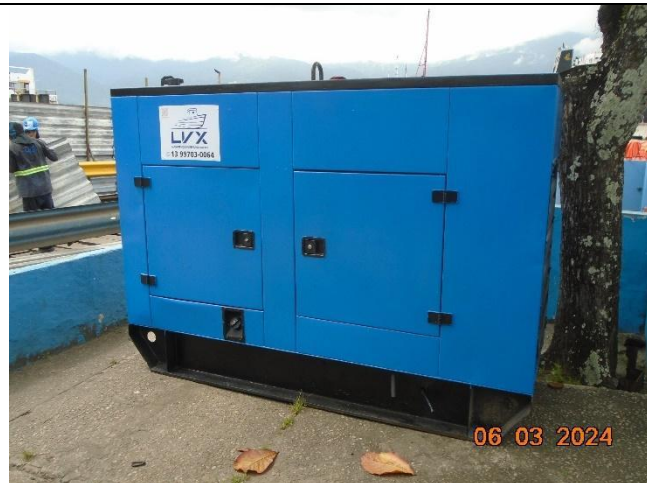
<b>Observações Relevantes: Gerador. Falta de Sistema de drenagem e CSAO. Falta de Sinalização e Isolamento.</b>			
<b>Diretrizes Técnicas para Avaliação/Recuperação/ Remediação</b>			
Estabilização/ Recomposição		Remediação	X
Outros		Necessidade de Intervenção além da ADA

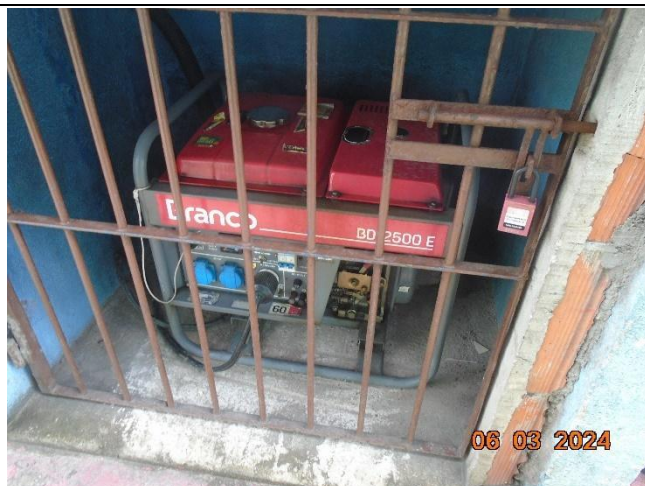
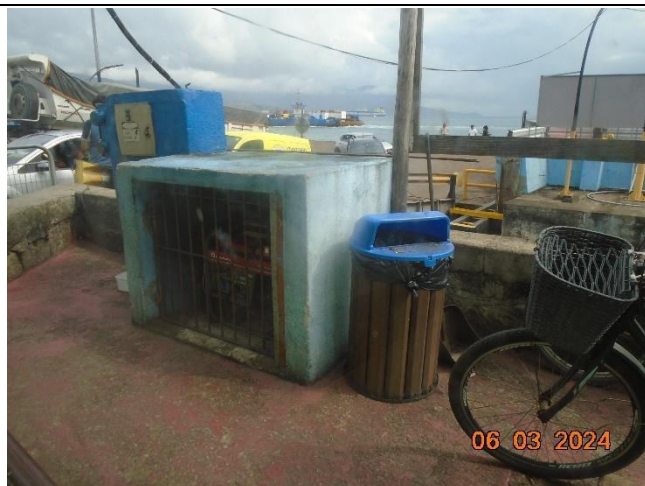
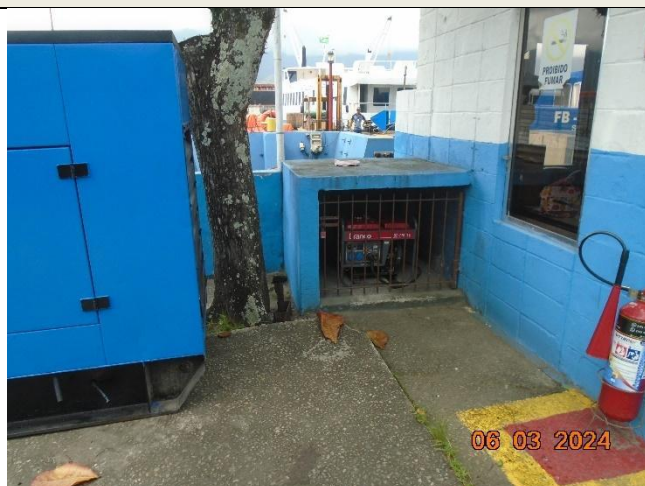
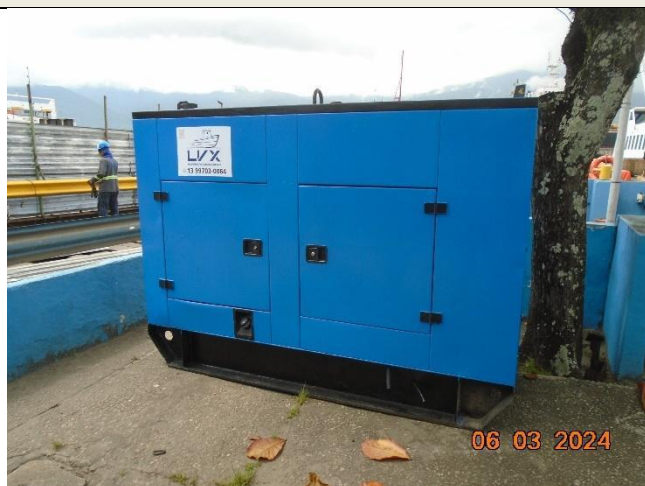
<b>Observações Relevantes: Gerador. Falta de Sistema de drenagem e CSAO. Falta de Sinalização e Isolamento.</b>			
<b>Diretrizes Técnicas para Avaliação/Recuperação/ Remediação</b>			
Estabilização/ Recomposição		Remediação	X
Outros		Necessidade de Intervenção além da ADA

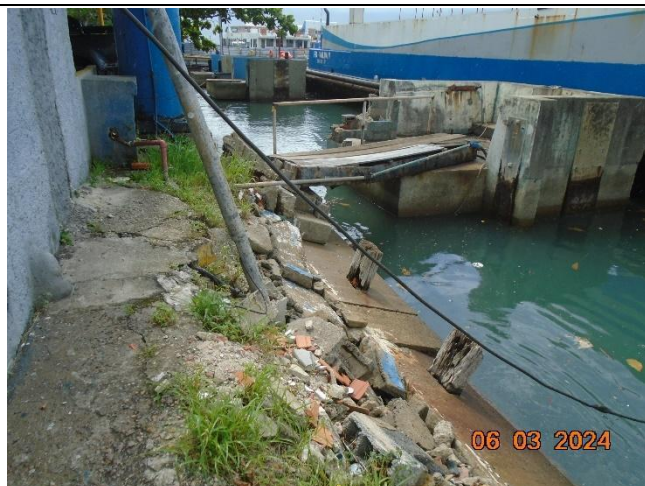
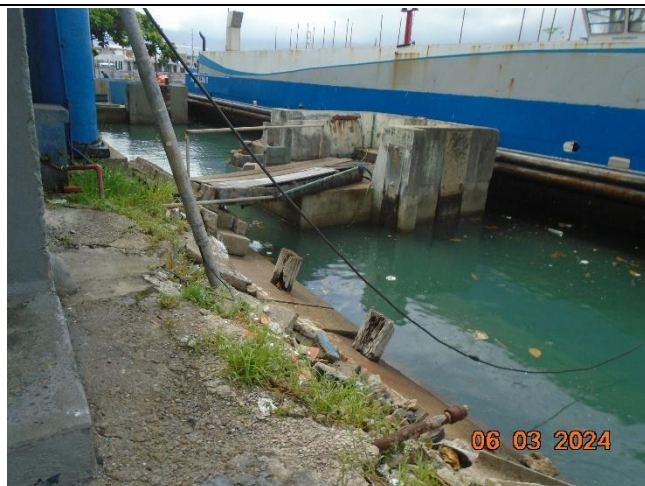
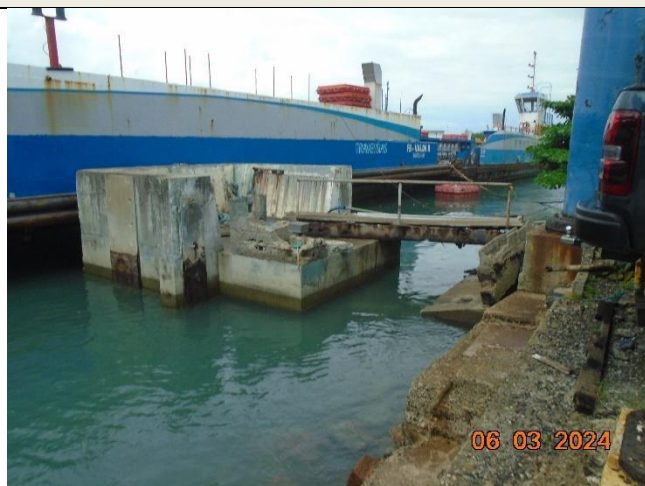
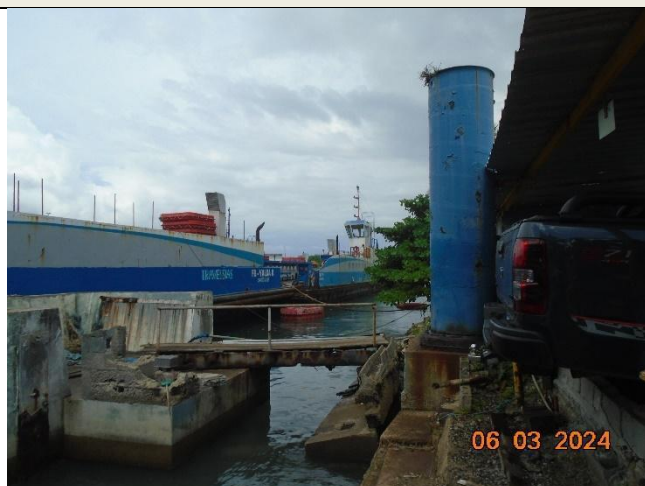
<b>Observações Relevantes: Falta de Sistema de drenagem e CSAO. Falta de Sinalização e Isolamento.</b>			
<b>Diretrizes Técnicas para Avaliação/Recuperação/ Remediação</b>			
Estabilização/ Recomposição	X	Remediação	
Outros		Necessidade de Intervenção além da ADA

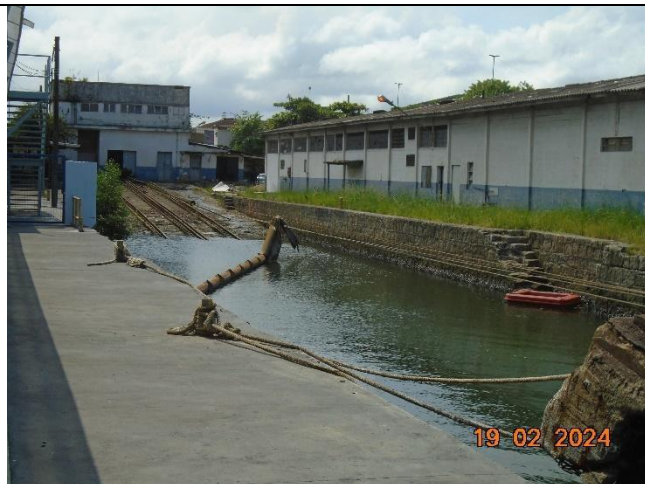
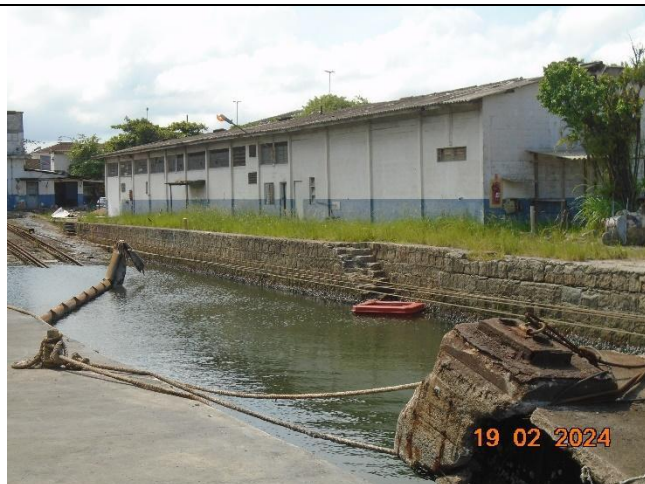
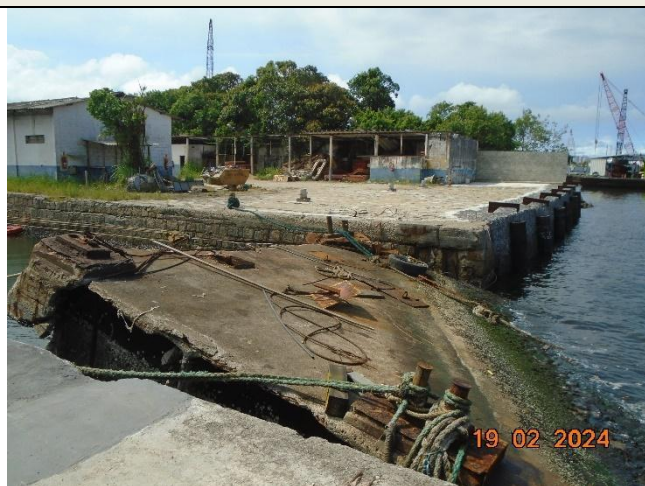
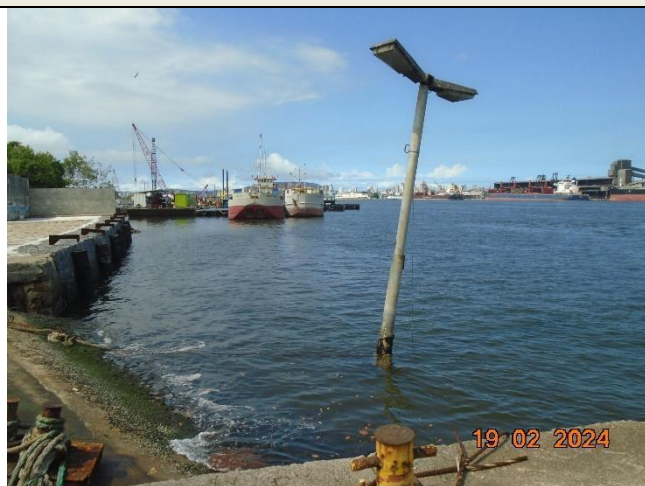
<b>Observações Relevantes: Estaleiro. Manutenções de navios. Falta de Sistema de drenagem e CSAO.</b>			
<b>Diretrizes Técnicas para Avaliação/Recuperação/ Remediação</b>			
Estabilização/ Recomposição		Remediação	X
Outros		Necessidade de Intervenção além da ADA

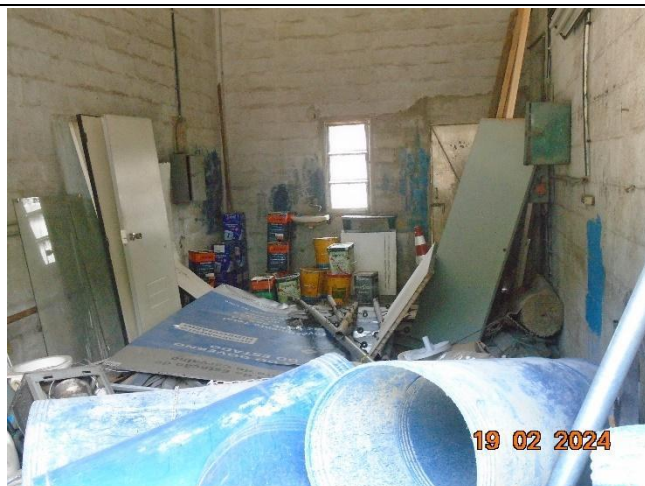
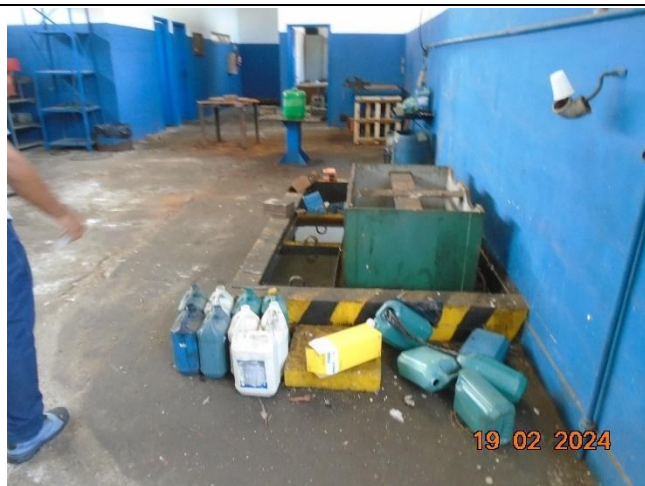
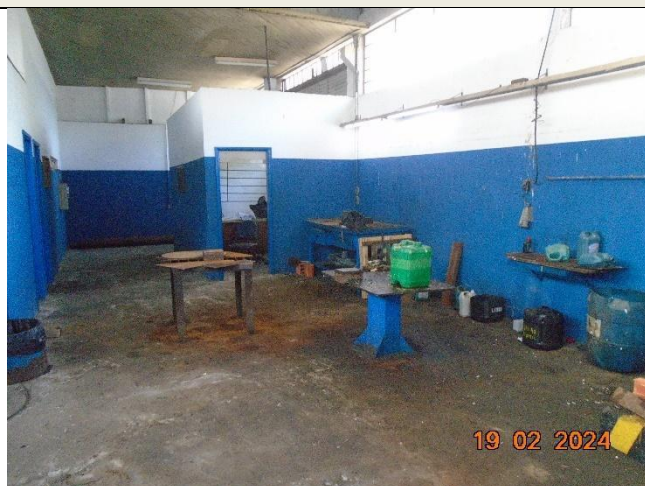
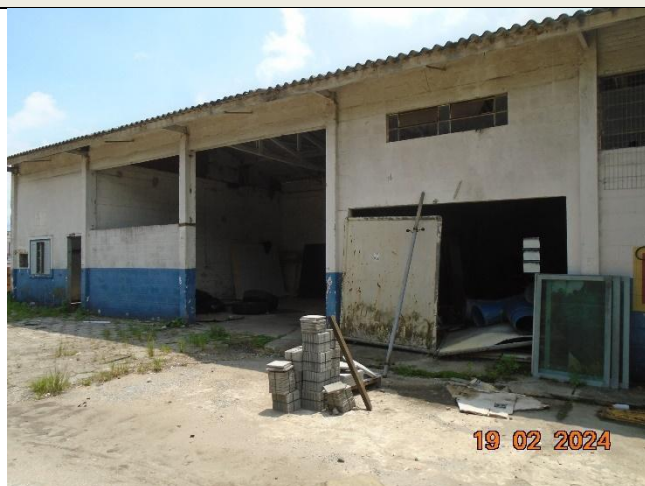
Caracterização do Passivo			
Travessia Hídrica ou Área de Apoio: Travessia 2 - Santos/Vicente de Carvalho			
Código do Passivo: LC-TRAV-2-SAN/VCA-AC-2			
Data do cadastro: 19/02/2024			
Localização do Passivo			
Coordenada: 366921,38 7351785,83 / 23k SIRGAS 2000			
Município: São Vicente			
Tipologia do passivo: Potencial de Contaminação (AC).			
Causa Geradora			
Travessia Hídrica ou Área de Apoio	X	Terceiros	
Tipologia de Passivo			
Potencial de Contaminação (AC)	X	Deposição de Resíduos (RE)	
Assoreamento de Curso d'Água (AS)		Processo Erosivo (ER)	
Outros (OT)			
Gravidade da Situação			
Em Relação à Travessia Hídrica e Área de Apoio		Em Relação ao Meio Ambiente	
Não Oferece Perigo	X	Sem Risco Aparente	
Evolução Pode Oferecer Perigo		Não Emergencial	X
Oferece Perigo		Emergencial	
Dimensões da Ocorrência			
Comprimento (m):	Largura (m):	Profundidade/Altura (m):	
Área/Volume (m³): 615			
Observações Relevantes: Oficina. Falta de Sistema de drenagem e CSAO. Falta de Sinalização e Isolamento.

Diretrizes Técnicas para Avaliação/Recuperação/ Remediação			
Estabilização/ Recomposição		Remediação	X
Outros		Necessidade de Intervenção além da ADA

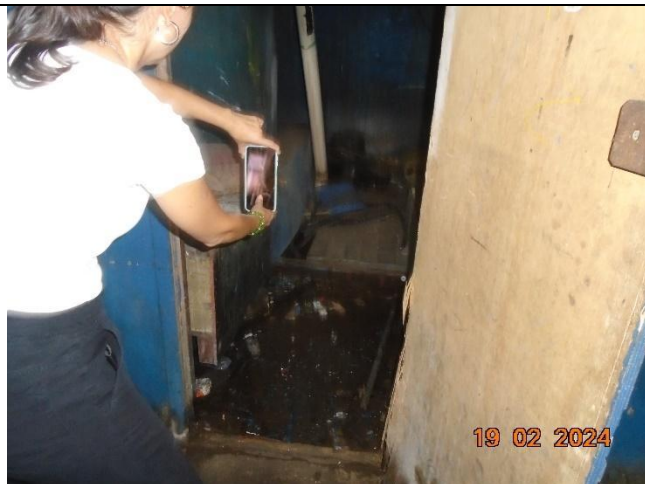
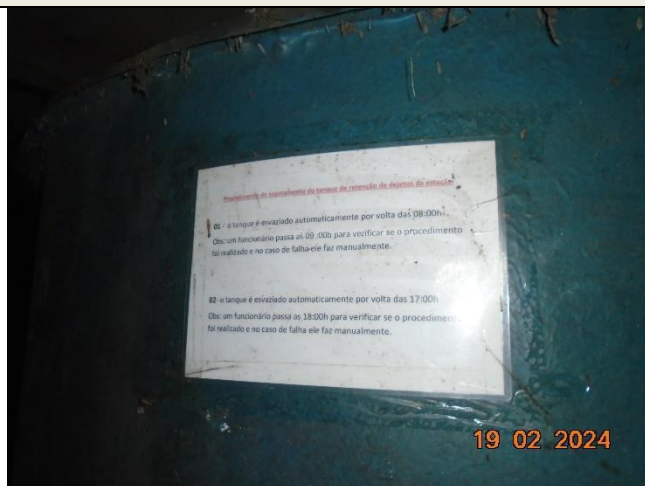
<b>Caracterização do Passivo</b>			
<b>Travessia Hídrica ou Área de Apoio: Travessia 2 - Santos/Vicente de Carvalho</b>			
Código do Passivo: LC-TRAV-2-SAN/VCA-AC-4			
Data do cadastro: 19/02/2024			
<b>Localização do Passivo</b>			
Coordenada: 365200,2 7352695,85 / 23k SIRGAS 2000			
Município: Santos			
Tipologia do passivo: Potencial de Contaminação (AC).			
<b>Causa Geradora</b>			
Travessia Hídrica ou Área de Apoio	X	Terceiros	
<b>Tipologia de Passivo</b>			
Potencial de Contaminação (AC)	X	Deposição de Resíduos (RE)	
Assoreamento de Curso d'Água (AS)		Processo Erosivo (ER)	
Outros (OT)			
<b>Gravidade da Situação</b>			
Em Relação à Travessia Hídrica e Área de Apoio		Em Relação ao Meio Ambiente	
Não Oferece Perigo	X	Sem Risco Aparente	
Evolução Pode Oferecer Perigo		Não Emergencial	X
Oferece Perigo		Emergencial	
<b>Dimensões da Ocorrência</b>			
Comprimento (m):	Largura (m):	Profundidade/Altura (m):	
Área/Volume (m³): 10

<b>Observações Relevantes: Tanque de armazenamento de efluentes sanitários. Nunca esgotaram. Todo dia é esvaziado automaticamente, segundo o aviso.</b>			
<b>Diretrizes Técnicas para Avaliação/Recuperação/ Remediação</b>			
Estabilização/ Recomposição		Remediação	X
Outros		Necessidade de Intervenção além da ADA

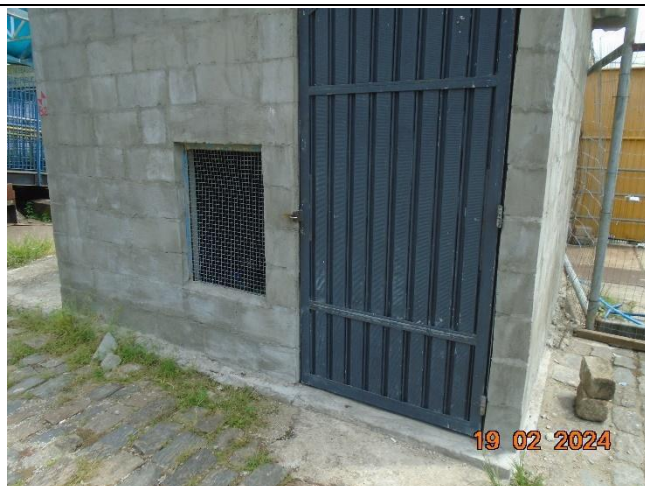
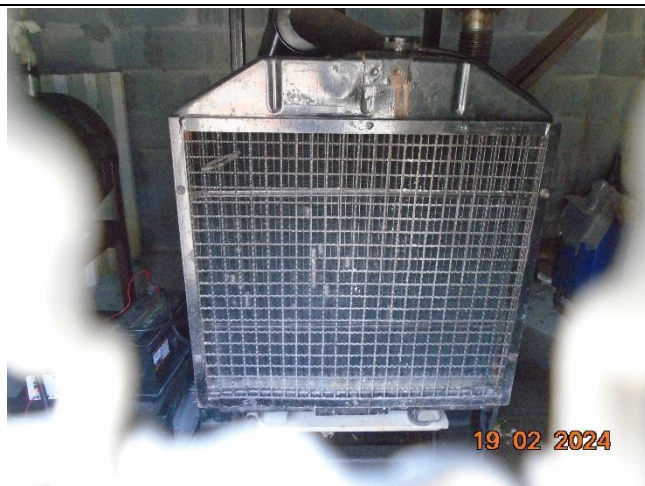
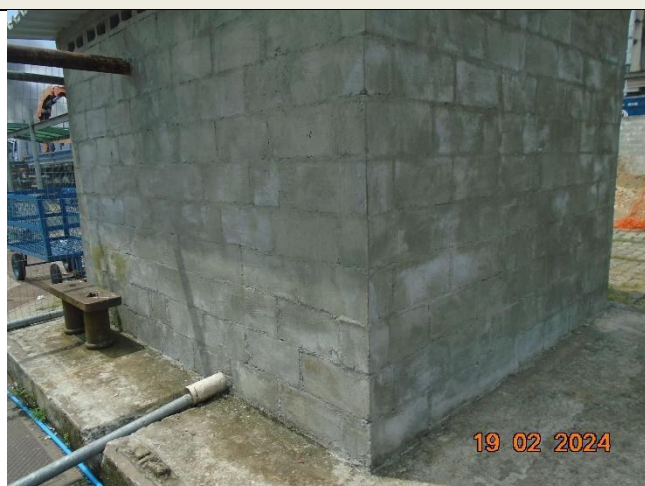
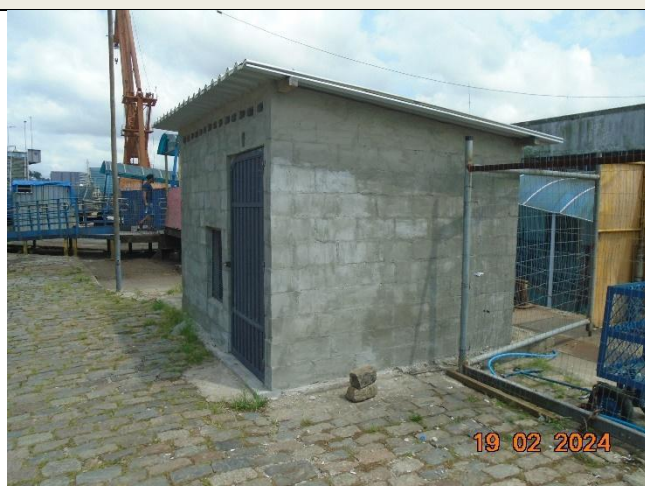
Caracterização do Passivo			
<b>Travessia Hídrica ou Área de Apoio: Travessia 2 - Santos/Vicente de Carvalho</b>			
Código do Passivo: LC-TRAV-2-SAN/VCA-AC-5			
Data do cadastro: 19/02/2024			
<b>Localização do Passivo</b>			
Coordenada: 365214,01 7352682,87 / 23k SIRGAS 2000			
Município: Santos			
Tipologia do passivo: Potencial de Contaminação (AC).			
<b>Causa Geradora</b>			
Travessia Hídrica ou Área de Apoio	X	Terceiros	
<b>Tipologia de Passivo</b>			
Potencial de Contaminação (AC)	X	Deposição de Resíduos (RE)	
Assoreamento de Curso d'Água (AS)		Processo Erosivo (ER)	
Outros (OT)			
<b>Gravidade da Situação</b>			
Em Relação à Travessia Hídrica e Área de Apoio		Em Relação ao Meio Ambiente	
Não Oferece Perigo	X	Sem Risco Aparente	
Evolução Pode Oferecer Perigo		Não Emergencial	X
Oferece Perigo		Emergencial	
<b>Dimensões da Ocorrência</b>			
Comprimento (m):	Largura (m):	Profundidade/Altura (m):	
Área/Volume (m³): 5

<b>Observações Relevantes: Gerador sem contenção. Falta de Sistema de drenagem e CSAO.</b>			
<b>Diretrizes Técnicas para Avaliação/Recuperação/ Remediação</b>			
Estabilização/ Recomposição		Remediação	X
Outros		Necessidade de Intervenção além da ADA

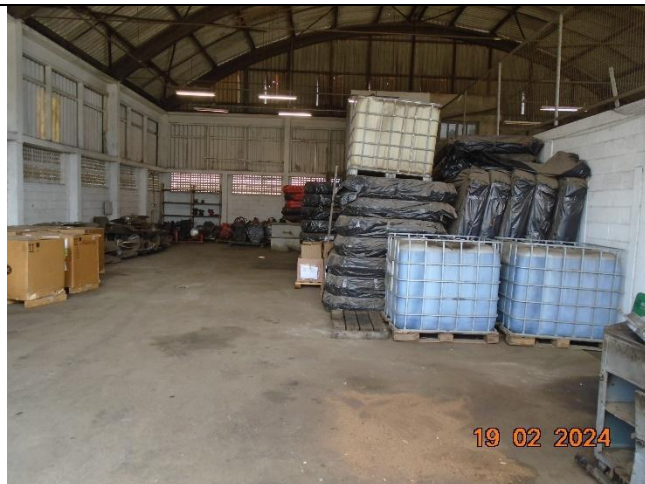
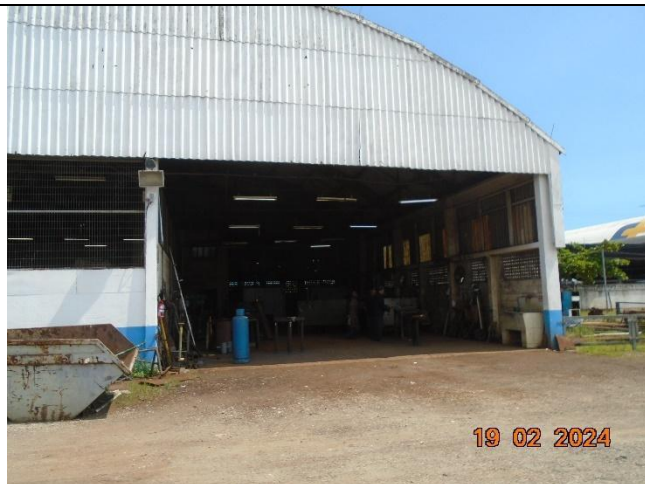
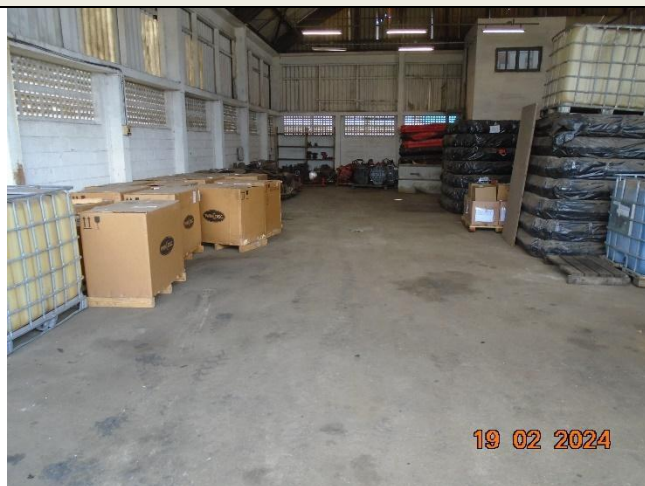
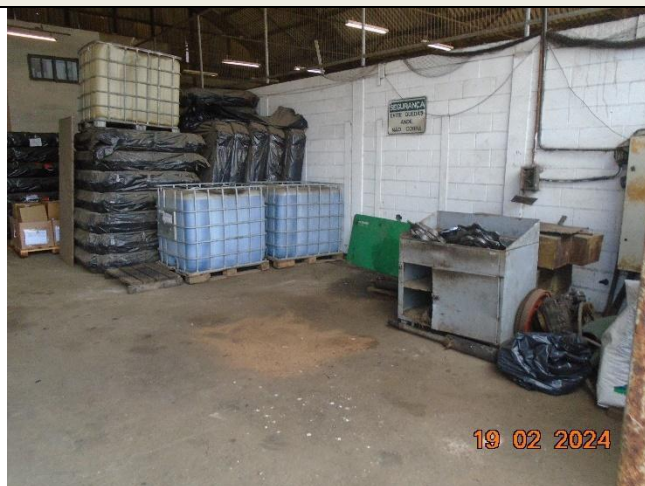
<b>Caracterização do Passivo</b>			
<b>Travessia Hídrica ou Área de Apoio: Travessia 3 - Santos/Guarujá e estaleiro do Guarujá</b>			
Código do Passivo: LC-TRAV-3-SAN/GUA-AC-2			
Data do cadastro: 19/02/2024			
<b>Localização do Passivo</b>			
Coordenada: 368846,61 7346354,93 / 23k SIRGAS 2000			
Município: Guarujá			
Tipologia do passivo: Potencial de Contaminação (AC).			
<b>Causa Geradora</b>			
Travessia Hídrica ou Área de Apoio	X	Terceiros	
<b>Tipologia de Passivo</b>			
Potencial de Contaminação (AC)	X	Deposição de Resíduos (RE)	
Assoreamento de Curso d'Água (AS)		Processo Erosivo (ER)	
Outros (OT)			
<b>Gravidade da Situação</b>			
Em Relação à Travessia Hídrica e Área de Apoio		Em Relação ao Meio Ambiente	
Não Oferece Perigo	X	Sem Risco Aparente	
Evolução Pode Oferecer Perigo		Não Emergencial	X
Oferece Perigo		Emergencial	
<b>Dimensões da Ocorrência</b>			
Comprimento (m):	Largura (m):	Profundidade/Altura (m):

Área/Volume (m³): 410			
<b>Observações Relevantes: Local de Armazenamento de resíduos. Falta de Sistema de drenagem e CSAO. Manchas de óleo no piso.</b>			
<b>Diretrizes Técnicas para Avaliação/Recuperação/ Remediação</b>			
Estabilização/ Recomposição		Remediação	X
Outros		Necessidade de Intervenção além da ADA

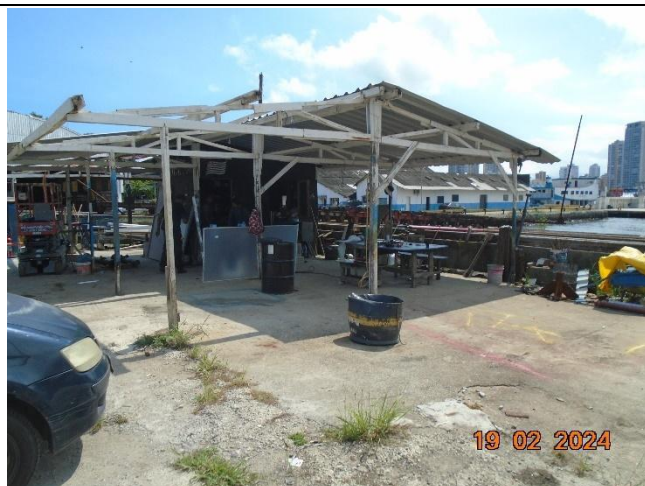
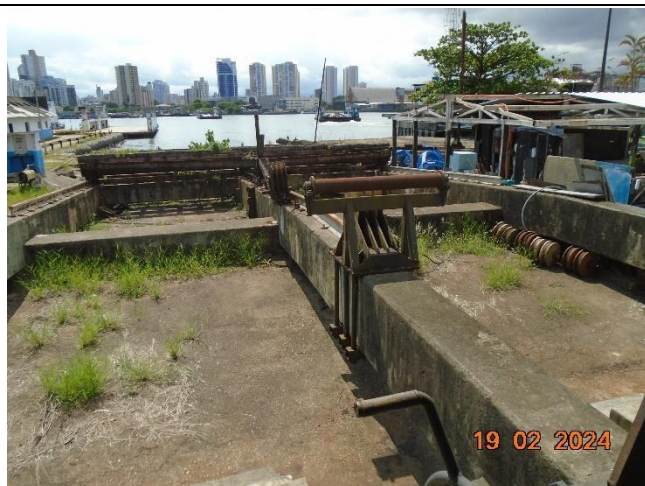
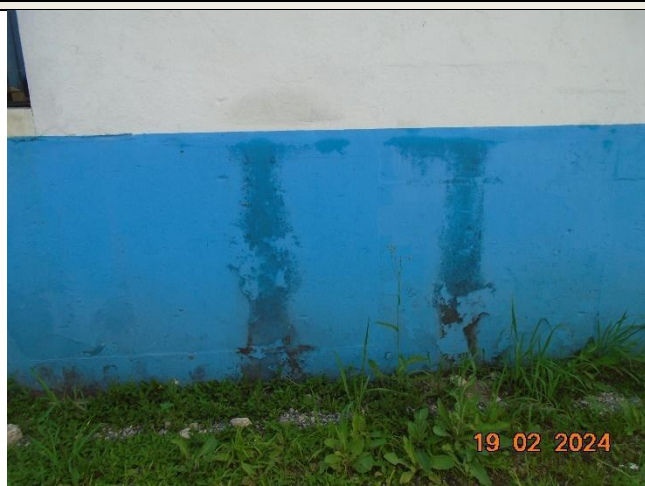
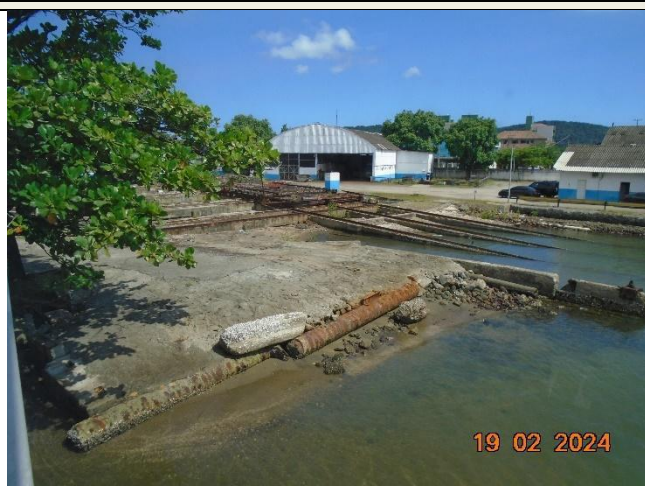
<b>Caracterização do Passivo</b>			
<b>Travessia Hídrica ou Área de Apoio: Travessia 3 - Santos/Guarujá e estaleiro do Guarujá</b>			
Código do Passivo: LC-TRAV-3-SAN/GUA-AC-3			
Data do cadastro: 19/02/2024			
<b>Localização do Passivo</b>			
Coordenada: 368842,2 7346386 / 23k SIRGAS 2000			
Município: Guarujá			
Tipologia do passivo: Potencial de Contaminação (AC).			
<b>Causa Geradora</b>			
Travessia Hídrica ou Área de Apoio	X	Terceiros	
<b>Tipologia de Passivo</b>			
Potencial de Contaminação (AC)	X	Deposição de Resíduos (RE)	
Assoreamento de Curso d'Água (AS)		Processo Erosivo (ER)	
Outros (OT)			
<b>Gravidade da Situação</b>			
Em Relação à Travessia Hídrica e Área de Apoio		Em Relação ao Meio Ambiente	
Não Oferece Perigo	X	Sem Risco Aparente	
Evolução Pode Oferecer Perigo		Não Emergencial	
Oferece Perigo		Emergencial	X
<b>Dimensões da Ocorrência</b>			
Comprimento (m):	Largura (m):	Profundidade/Altura (m):

Área/Volume (m³): 2800			
<b>Observações Relevantes: Estaleiro/Local de acidente. Falta de Sistema de drenagem e CSAO. Falta de Sinalização e Isolamento. Manchas de óleo.</b>			
<b>Diretrizes Técnicas para Avaliação/Recuperação/ Remediação</b>			
Estabilização/ Recomposição		Remediação	X
Outros		Necessidade de Intervenção além da ADA

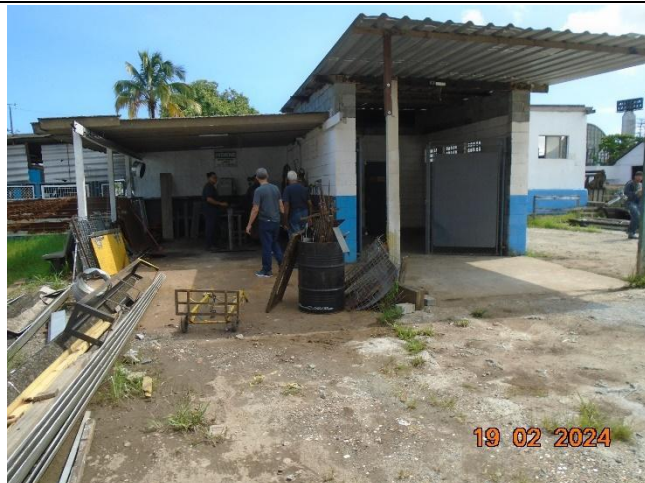
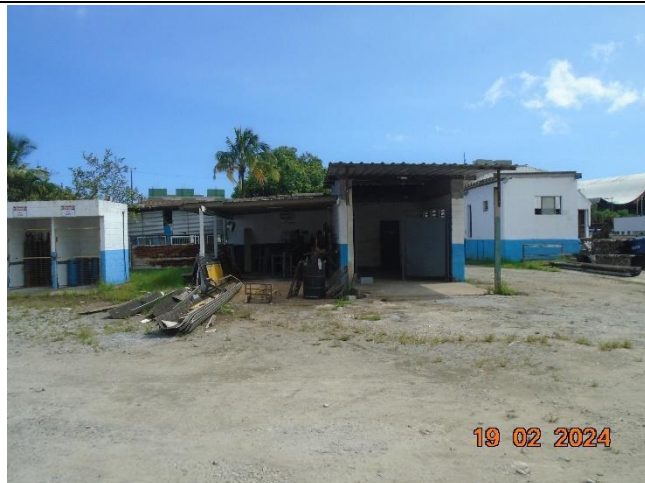
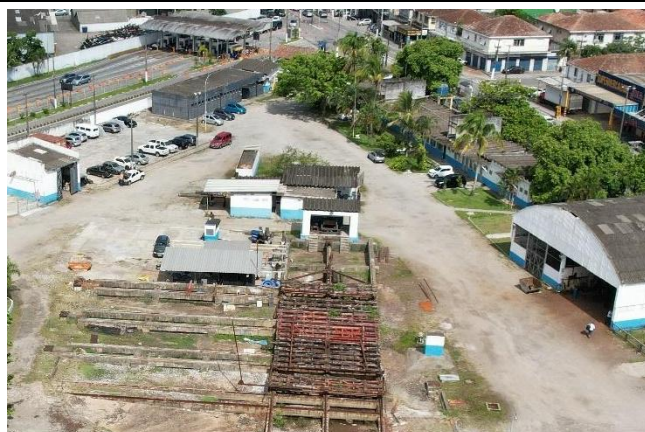
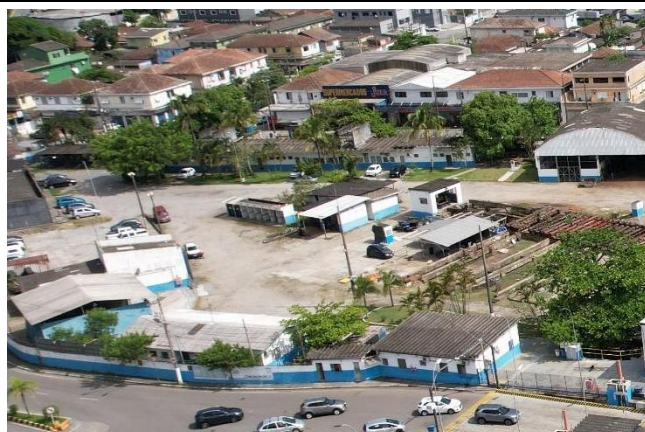
<b>Caracterização do Passivo</b>			
<b>Travessia Hídrica ou Área de Apoio: Travessia 3 - Santos/Guarujá e estaleiro do Guarujá</b>			
Código do Passivo: LC-TRAV-3-SAN/GUA-AC-4			
Data do cadastro: 19/02/2024			
<b>Localização do Passivo</b>			
Coordenada: 368885,91 7346382,52 / 23k SIRGAS 2000			
Município: Guarujá			
Tipologia do passivo: Potencial de Contaminação (AC).			
<b>Causa Geradora</b>			
Travessia Hídrica ou Área de Apoio	X	Terceiros	
<b>Tipologia de Passivo</b>			
Potencial de Contaminação (AC)	X	Deposição de Resíduos (RE)	
Assoreamento de Curso d'Água (AS)		Processo Erosivo (ER)	
Outros (OT)			
<b>Gravidade da Situação</b>			
Em Relação à Travessia Hídrica e Área de Apoio		Em Relação ao Meio Ambiente	
Não Oferece Perigo	X	Sem Risco Aparente	
Evolução Pode Oferecer Perigo		Não Emergencial	X
Oferece Perigo		Emergencial	
<b>Dimensões da Ocorrência</b>			
Comprimento (m):	Largura (m):	Profundidade/Altura (m):

Área/Volume (m³): 120			
<b>Observações Relevantes: Depósito de óleo hidráulico. Falta de Sistema de drenagem e CSAO. Falta de Medidas de Limpeza e Organização.</b>			
<b>Diretrizes Técnicas para Avaliação/Recuperação/ Remediação</b>			
Estabilização/ Recomposição		Remediação	X
Outros		Necessidade de Intervenção além da ADA

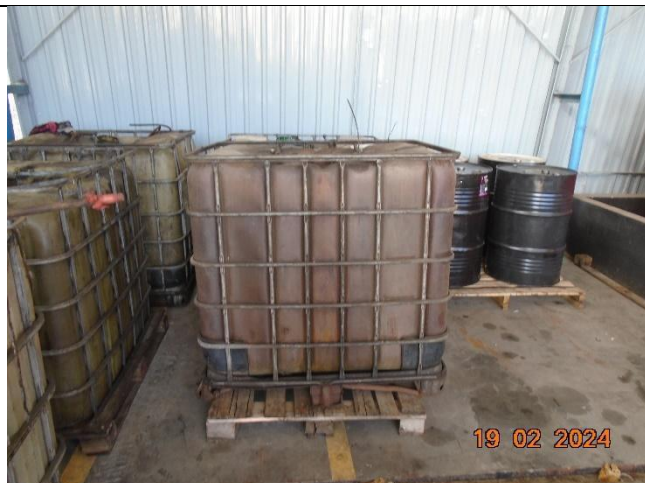
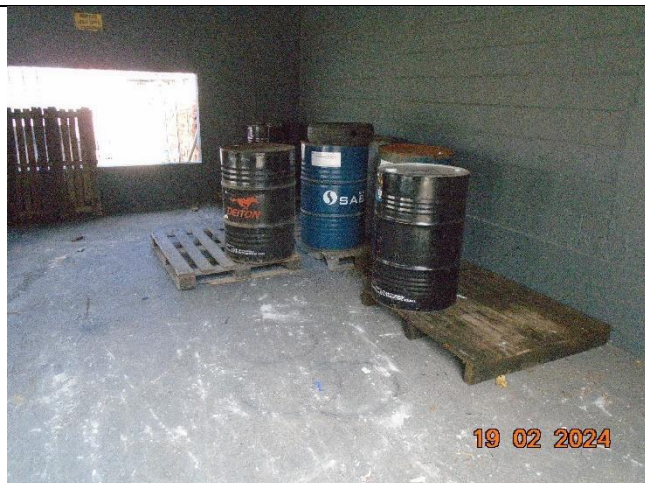
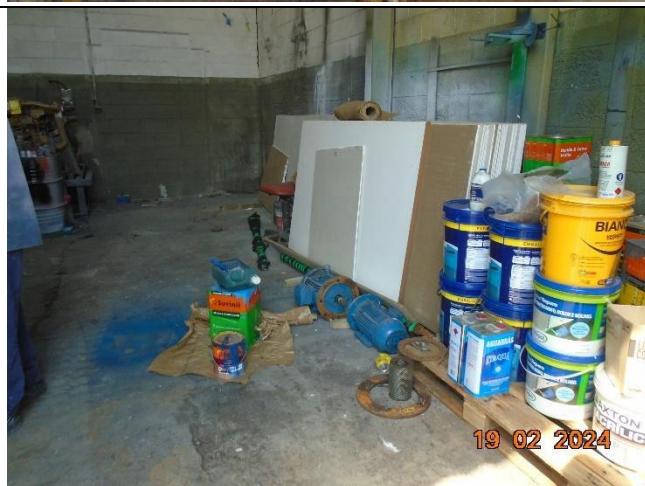
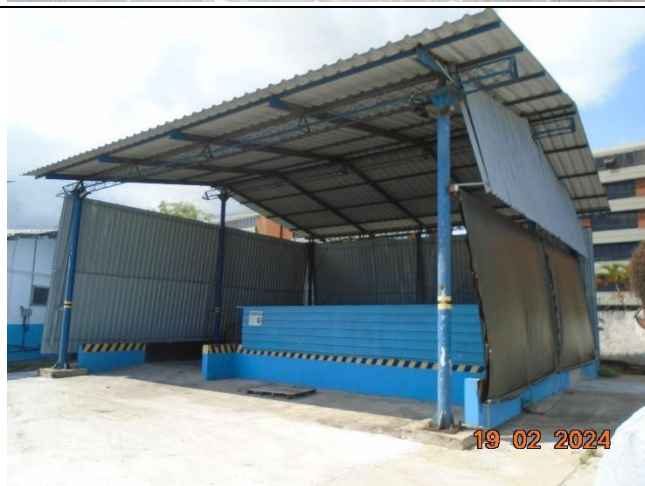
Caracterização do Passivo			
<b>Travessia Hídrica ou Área de Apoio: Travessia 3 - Santos/Guarujá e estaleiro do Guarujá</b>			
Código do Passivo: LC-TRAV-3-SAN/GUA-AC-9			
Data do cadastro: 19/02/2024			
<b>Localização do Passivo</b>			
Coordenada: 368897,31 7346416,22 / 23k SIRGAS 2000			
Município: Guarujá			
Tipologia do passivo: Potencial de Contaminação (AC).			
<b>Causa Geradora</b>			
Travessia Hídrica ou Área de Apoio	X	Terceiros	
<b>Tipologia de Passivo</b>			
Potencial de Contaminação (AC)	X	Deposição de Resíduos (RE)	
Assoreamento de Curso d'Água (AS)		Processo Erosivo (ER)	
Outros (OT)			
<b>Gravidade da Situação</b>			
Em Relação à Travessia Hídrica e Área de Apoio		Em Relação ao Meio Ambiente	
Não Oferece Perigo		Sem Risco Aparente	
Evolução Pode Oferecer Perigo	X	Não Emergencial	
Oferece Perigo		Emergencial	X
<b>Dimensões da Ocorrência</b>			
Comprimento (m):	Largura (m):	Profundidade/Altura (m):

Área/Volume (m³): 540			
<b>Observações Relevantes: Local de Armazenamento de resíduos. Área contaminada/ Auto de infração.</b> <b>Armazenamento inadequado de produtos e resíduos. Falta de sinalização.</b>			
<b>Diretrizes Técnicas para Avaliação/Recuperação/ Remediação</b>			
Estabilização/ Recomposição		Remediação	X
Outros		Necessidade de Intervenção além da ADA

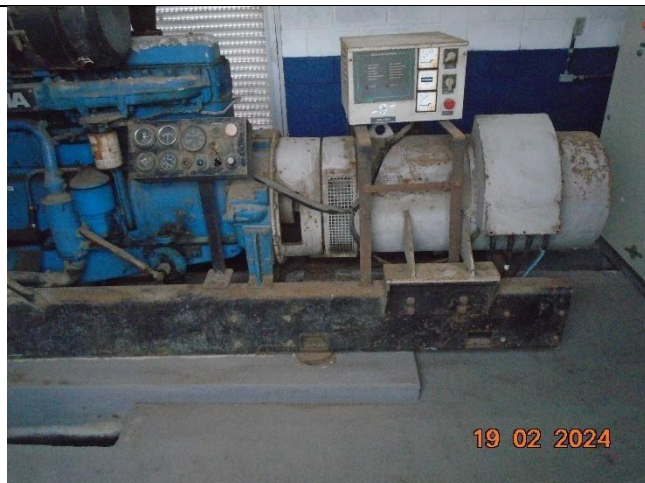
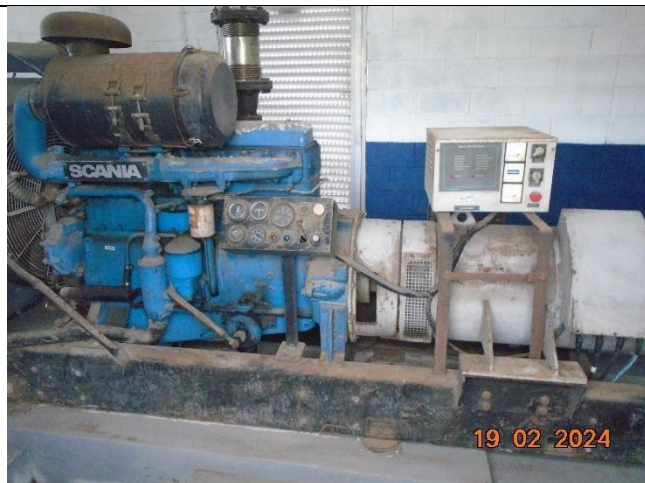
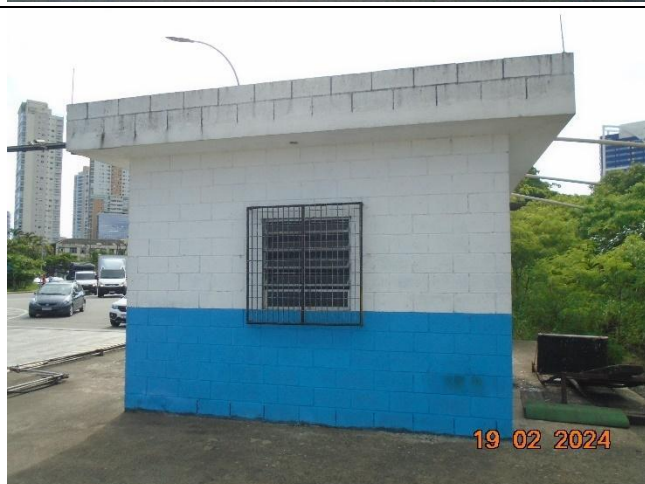
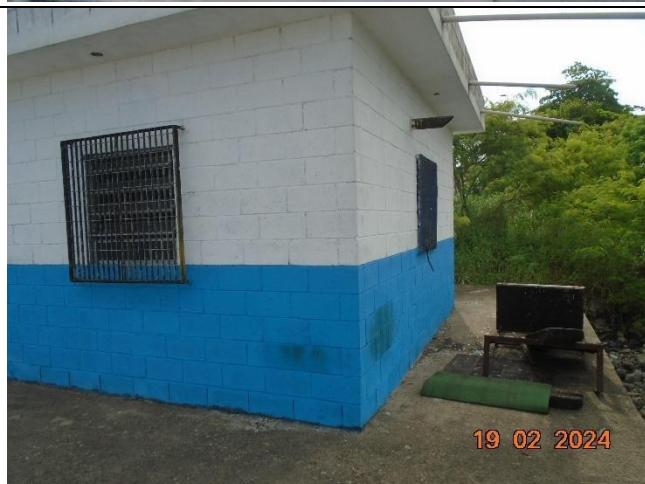
Caracterização do Passivo			
<b>Travessia Hídrica ou Área de Apoio: Travessia 3 - Santos/Guarujá e estaleiro do Guarujá</b>			
Código do Passivo: LC-TRAV-3-SAN/GUA-AC-6			
Data do cadastro: 19/02/2024			
<b>Localização do Passivo</b>			
Coordenada: 368399,15 7346677,28 / 23k SIRGAS 2000			
Município: Santos			
Tipologia do passivo: Potencial de Contaminação (AC).			
<b>Causa Geradora</b>			
Travessia Hídrica ou Área de Apoio	X	Terceiros	
<b>Tipologia de Passivo</b>			
Potencial de Contaminação (AC)	X	Deposição de Resíduos (RE)	
Assoreamento de Curso d'Água (AS)		Processo Erosivo (ER)	
Outros (OT)			
<b>Gravidade da Situação</b>			
Em Relação à Travessia Hídrica e Área de Apoio		Em Relação ao Meio Ambiente	
Não Oferece Perigo	X	Sem Risco Aparente	
Evolução Pode Oferecer Perigo		Não Emergencial	X
Oferece Perigo		Emergencial	
<b>Dimensões da Ocorrência</b>			
Comprimento (m):	Largura (m):	Profundidade/Altura (m):

Área/Volume (m³): 20			
<b>Observações Relevantes: Gerador. Falta de Sistema de drenagem e CSAO. Acesso restrito.</b>			
<b>Diretrizes Técnicas para Avaliação/Recuperação/ Remediação</b>			
Estabilização/ Recomposição		Remediação	X
Outros		Necessidade de Intervenção além da ADA

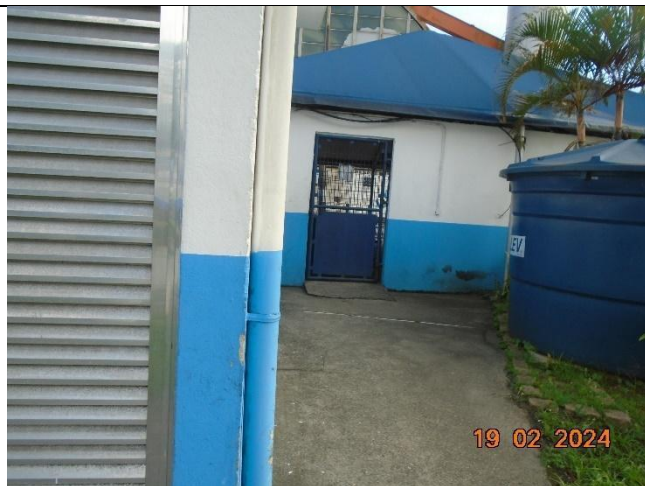
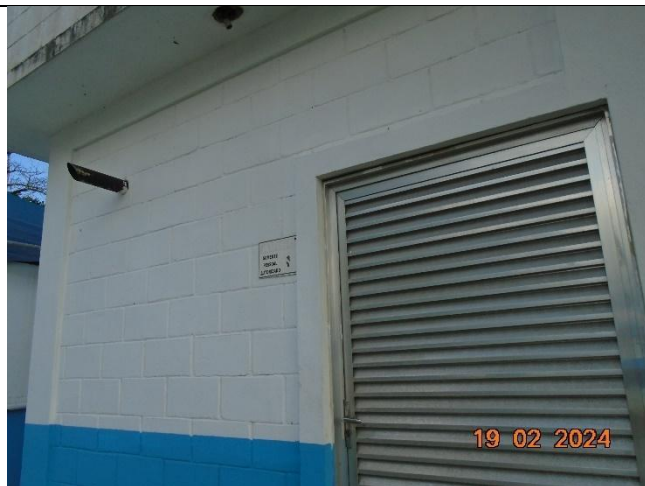
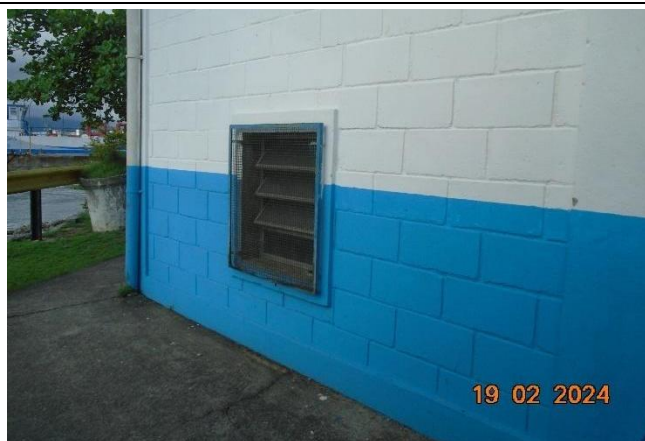
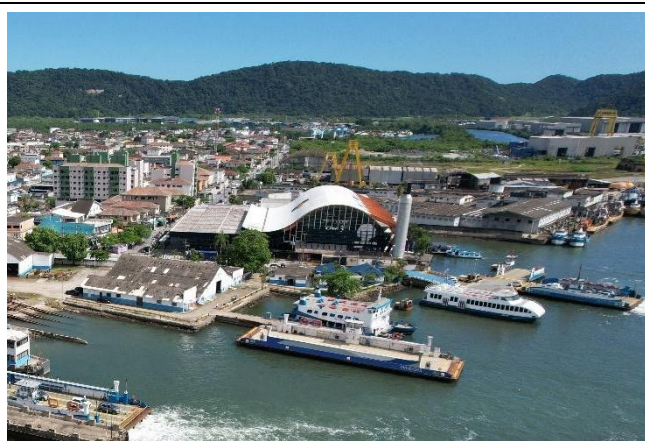
Caracterização do Passivo			
<b>Travessia Hídrica ou Área de Apoio: Travessia 3 - Santos/Guarujá e estaleiro do Guarujá</b>			
Código do Passivo: LC-TRAV-3-SAN/GUA-AC-7			
Data do cadastro: 19/02/2024			
<b>Localização do Passivo</b>			
Coordenada: 368732,31 7346370,97 / 23k SIRGAS 2000			
Município: Guarujá			
Tipologia do passivo: Potencial de Contaminação (AC).			
<b>Causa Geradora</b>			
Travessia Hídrica ou Área de Apoio	X	Terceiros	
<b>Tipologia de Passivo</b>			
Potencial de Contaminação (AC)	X	Deposição de Resíduos (RE)	
Assoreamento de Curso d'Água (AS)		Processo Erosivo (ER)	
Outros (OT)			
<b>Gravidade da Situação</b>			
Em Relação à Travessia Hídrica e Área de Apoio		Em Relação ao Meio Ambiente	
Não Oferece Perigo	X	Sem Risco Aparente	
Evolução Pode Oferecer Perigo		Não Emergencial	X
Oferece Perigo		Emergencial	
<b>Dimensões da Ocorrência</b>			
Comprimento (m):	Largura (m):	Profundidade/Altura (m):

Área/Volume (m³): 20			
<b>Observações Relevantes: Gerador. Falta de Sistema de drenagem e CSAO. Acesso restrito.</b>			
<b>Diretrizes Técnicas para Avaliação/Recuperação/ Remediação</b>			
Estabilização/ Recomposição		Remediação	X
Outros		Necessidade de Intervenção além da ADA

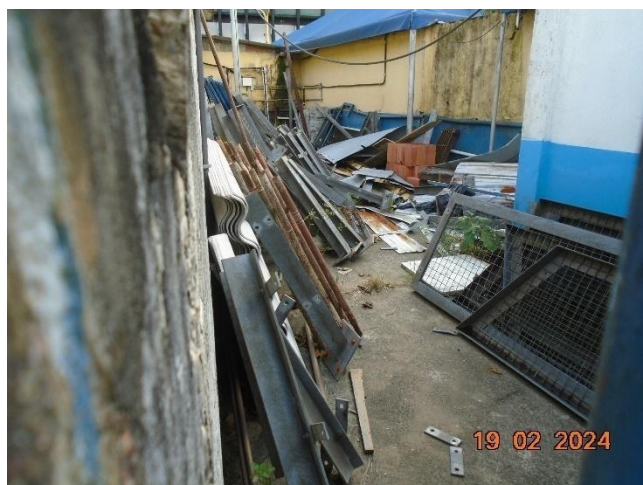
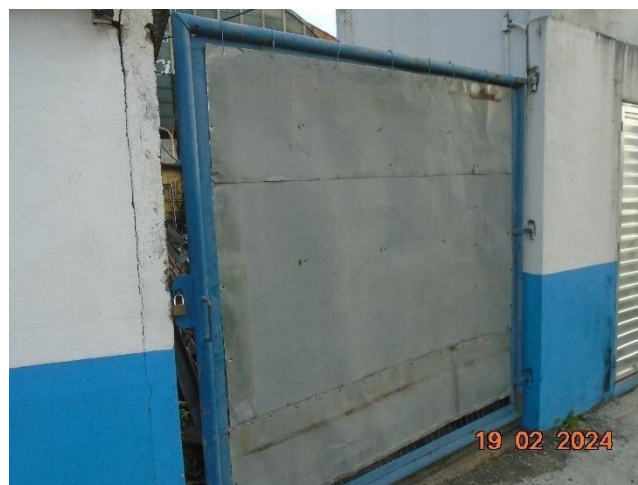
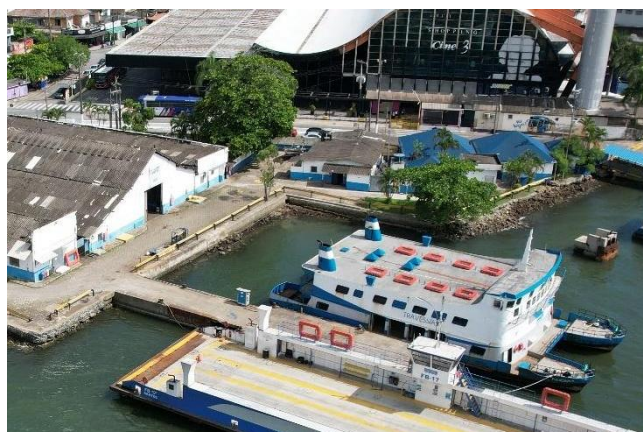
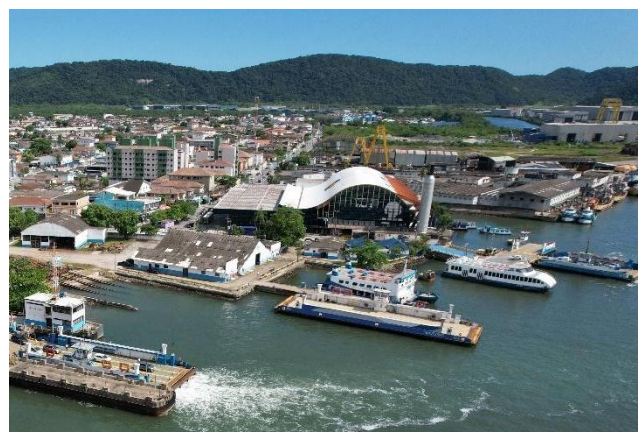
<b>Caracterização do Passivo</b>			
<b>Travessia Hídrica ou Área de Apoio: Travessia 3 - Santos/Guarujá e estaleiro do Guarujá</b>			
Código do Passivo: LC-TRAV-3-SAN/GUA-AC-8			
Data do cadastro: 19/02/2024			
<b>Localização do Passivo</b>			
Coordenada: 368743,27 7346369,97 / 23k SIRGAS 2000			
Município: Guarujá			
Tipologia do passivo: Potencial de Contaminação (AC).			
<b>Causa Geradora</b>			
Travessia Hídrica ou Área de Apoio	X	Terceiros	
<b>Tipologia de Passivo</b>			
Potencial de Contaminação (AC)	X	Deposição de Resíduos (RE)	
Assoreamento de Curso d'Água (AS)		Processo Erosivo (ER)	
Outros (OT)			
<b>Gravidade da Situação</b>			
Em Relação à Travessia Hídrica e Área de Apoio		Em Relação ao Meio Ambiente	
Não Oferece Perigo	X	Sem Risco Aparente	
Evolução Pode Oferecer Perigo		Não Emergencial	X
Oferece Perigo		Emergencial	
<b>Dimensões da Ocorrência</b>			
Comprimento (m):	Largura (m):	Profundidade/Altura (m):

Área/Volume (m³): 40			
<b>Observações Relevantes: Local de Armazenamento de resíduos. Falta de Medidas de Limpeza e Organização.</b>			
<b>Diretrizes Técnicas para Avaliação/Recuperação/ Remediação</b>			
Estabilização/ Recomposição		Remediação	X
Outros		Necessidade de Intervenção além da ADA
