**CONCORRÊNCIA INTERNACIONAL Nº SPI-005/2025**

**APÊNDICE 3 – PASSIVOS AMBIENTIAS**

**CONCESSÃO PATROCINADA DOS SERVIÇOS PÚBLICOS DE OPERAÇÃO, MANUTENÇÃO E REALIZAÇÃO DOS INVESTIMENTOS NECESSÁRIOS PARA A EXPLORAÇÃO DO SISTEMA DE TRANSPORTE AQUAVIÁRIO DE VEÍCULOS E PASSAGEIROS DENOMINADO SISTEMA DE TRAVESSIAS.**

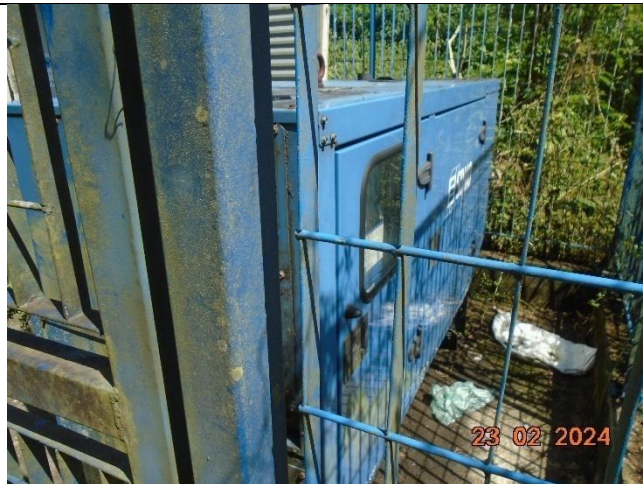
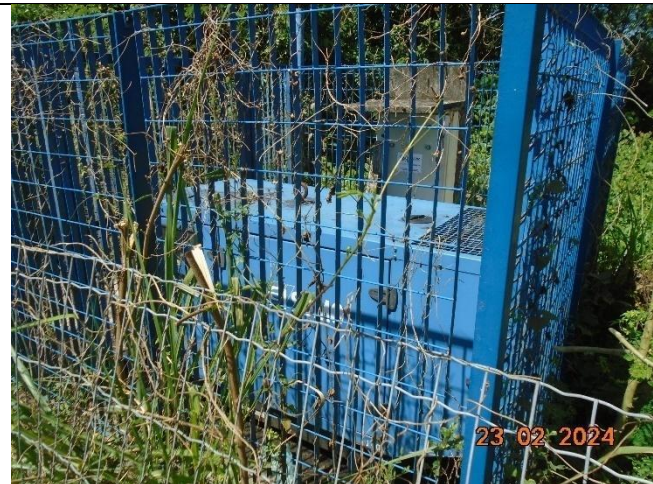
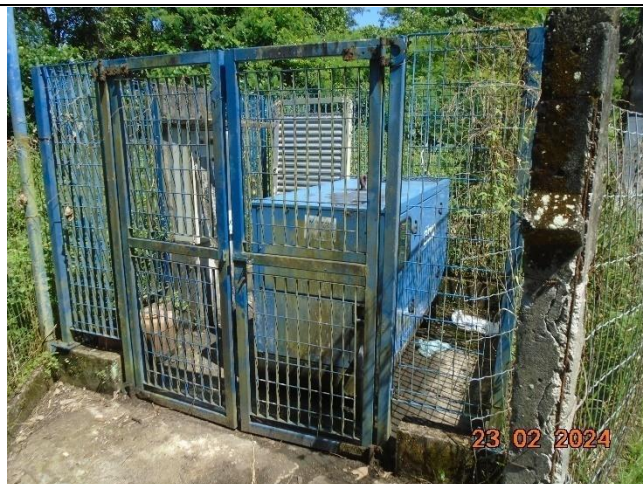
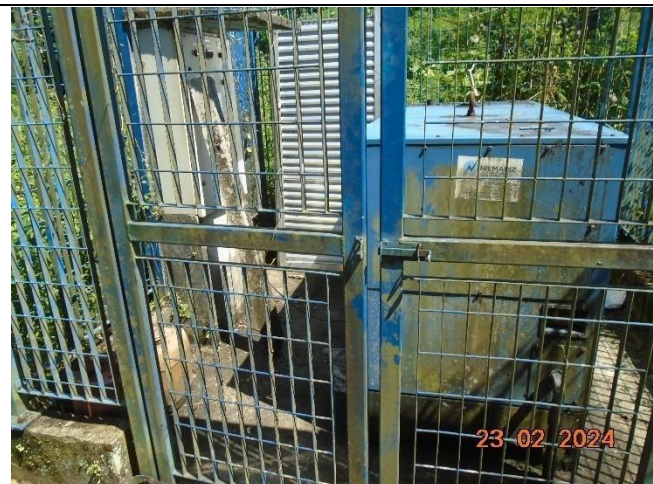
Caracterização do Passivo			
Travessia Hídrica ou Área de Apoio: Travessia 4 - Bertiooga/Guarujá			
Código do Passivo: LC-TRAV-4-BER/GUA-AC-1			
Data do cadastro: 23/02/2024			
Localização do Passivo			
Coordenada: 383394,18 7361322,53 / 23k SIRGAS 2000			
Município: Bertiooga			
Tipologia do passivo: Potencial de Contaminação (AC).			
Causa Geradora			
Travessia Hídrica ou Área de Apoio	X	Terceiros	
Tipologia de Passivo			
Potencial de Contaminação (AC)	X	Deposição de Resíduos (RE)	
Assoreamento de Curso d'Água (AS)		Processo Erosivo (ER)	
Outros (OT)			
Gravidade da Situação			
Em Relação à Travessia Hídrica e Área de Apoio		Em Relação ao Meio Ambiente	
Não Oferece Perigo	X	Sem Risco Aparente	
Evolução Pode Oferecer Perigo		Não Emergencial	X
Oferece Perigo		Emergencial	
Dimensões da Ocorrência			
Comprimento (m):	Largura (m):	Profundidade/Altura (m):	
Área/Volume (m³): 10			
Observações Relevantes: Gerador/Estaleiro. Falta de Sistema de drenagem e CSAO. Falta de Sinalização e Isolamento. Necessidade de manutenção de vegetação rasteira.

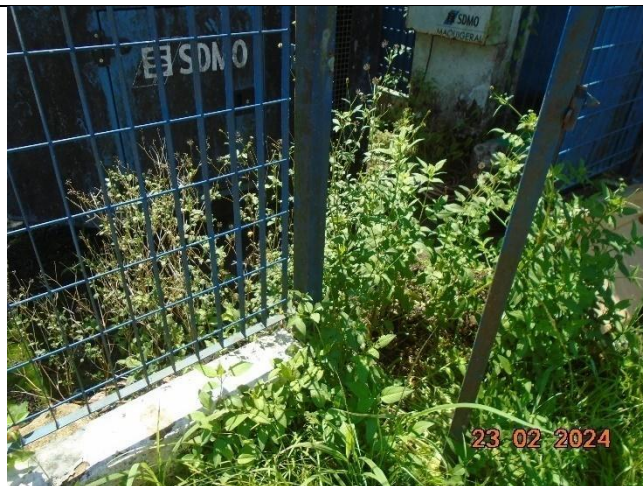
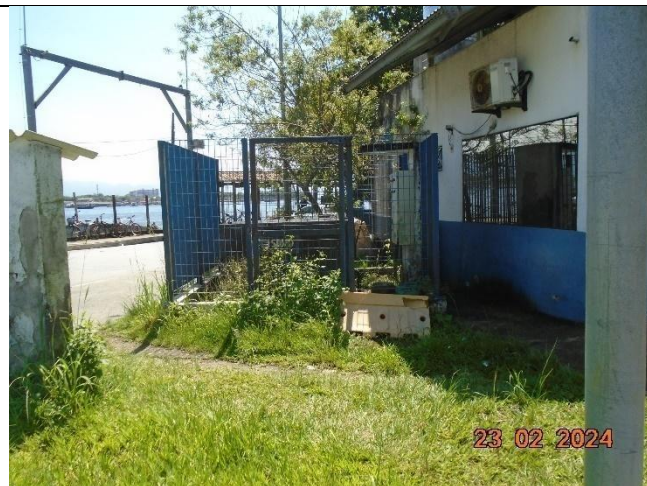
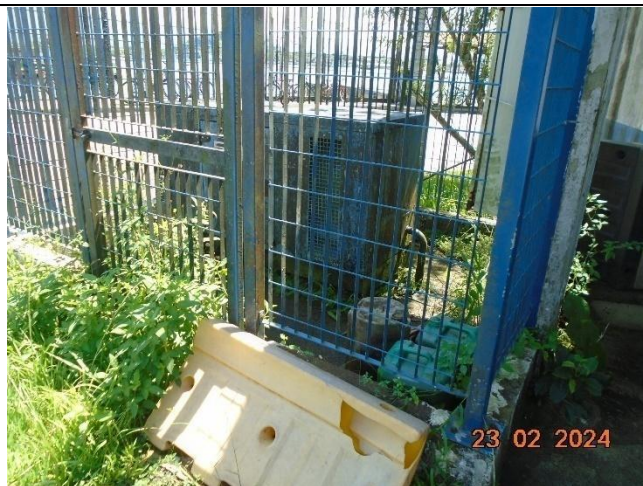
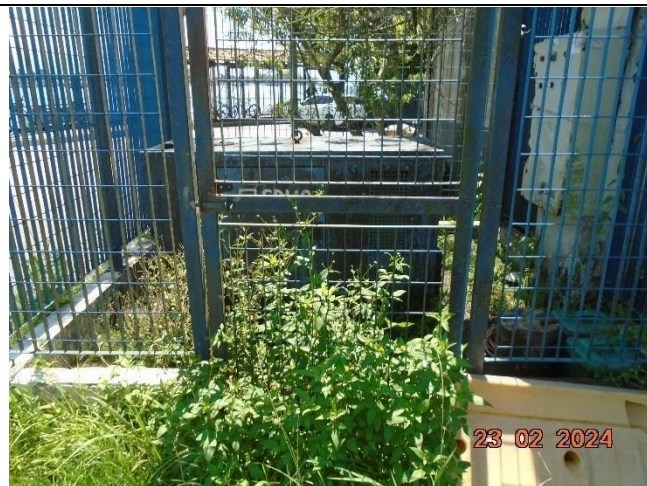
<b>Caracterização do Passivo</b>			
<b>Travessia Hídrica ou Área de Apoio: Travessia 4 - Bertioga/Guarujá</b>			
Código do Passivo: LC-TRAV-4-BER/GUA-AC-2			
Data do cadastro: 23/02/2024			
<b>Localização do Passivo</b>			
Coordenada: 383624,29 7360707,18 / 23k SIRGAS 2000			
Município: Guarujá			
Tipologia do passivo: Potencial de Contaminação (AC).			
<b>Causa Geradora</b>			
Travessia Hídrica ou Área de Apoio	X	Terceiros	
<b>Tipologia de Passivo</b>			
Potencial de Contaminação (AC)	X	Deposição de Resíduos (RE)	
Assoreamento de Curso d'Água (AS)		Processo Erosivo (ER)	
Outros (OT)			
<b>Gravidade da Situação</b>			
Em Relação à Travessia Hídrica e Área de Apoio		Em Relação ao Meio Ambiente	
Não Oferece Perigo	X	Sem Risco Aparente	
Evolução Pode Oferecer Perigo		Não Emergencial	X
Oferece Perigo		Emergencial	
<b>Dimensões da Ocorrência</b>			
Comprimento (m):	Largura (m):	Profundidade/Altura (m):	
Área/Volume (m³): 10

<b>Observações Relevantes: Gerador/Oficina. Falta de Sistema de drenagem e CSAO</b> <b>Falta de Sinalização e Isolamento. Necessidade de manutenção de vegetação rasteira.</b>			
<b>Diretrizes Técnicas para Avaliação/Recuperação/ Remediação</b>			
Estabilização/ Recomposição		Remediação	X
Outros		Necessidade de Intervenção além da ADA

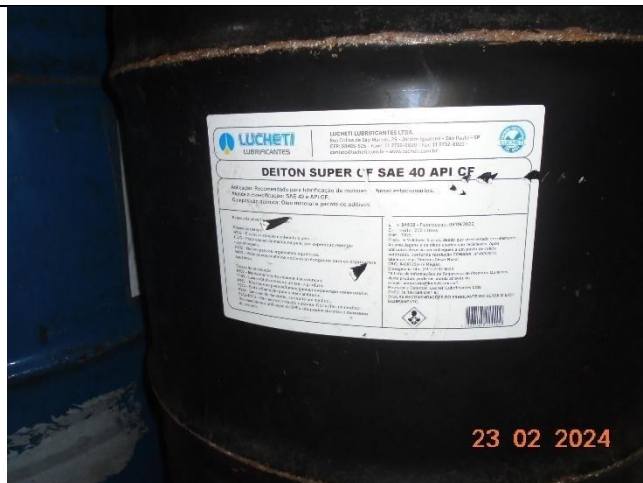
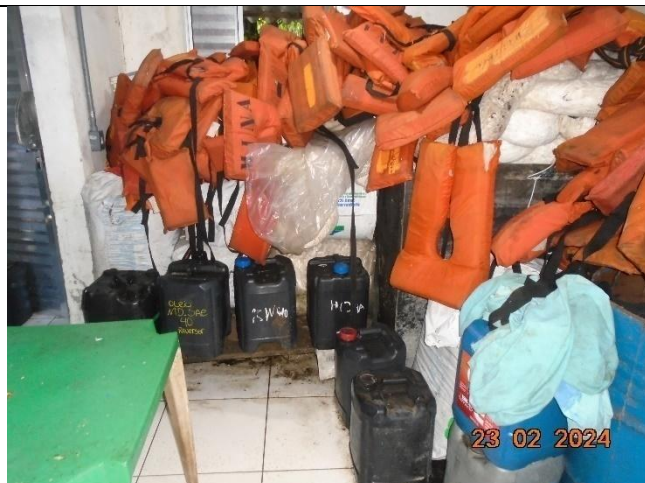
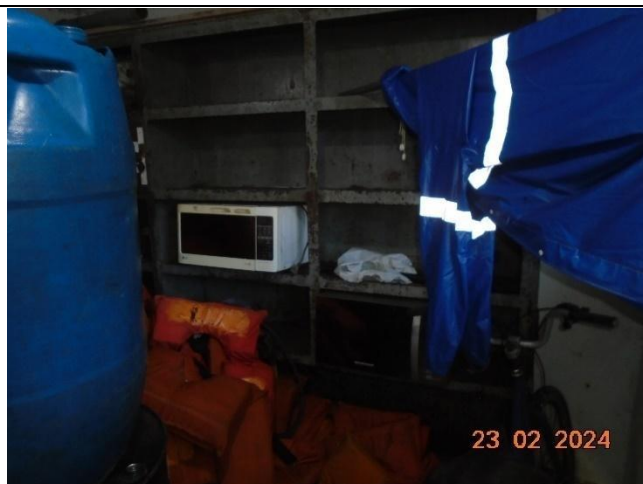
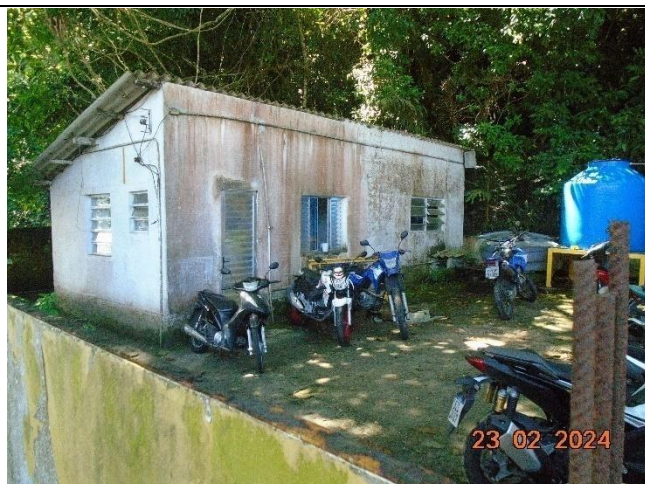
Caracterização do Passivo			
Travessia Hídrica ou Área de Apoio: Travessia 4 - Bertioga/Guarujá			
Código do Passivo: LC-TRAV-4-BER/GUA-AC-3			
Data do cadastro: 23/02/2024			
Localização do Passivo			
Coordenada: 383649,49 7360708,12 / 23k SIRGAS 2000			
Município: Guarujá			
Tipologia do passivo: Potencial de Contaminação (AC).			
Causa Geradora			
Travessia Hídrica ou Área de Apoio	X	Terceiros	
Tipologia de Passivo			
Potencial de Contaminação (AC)	X	Deposição de Resíduos (RE)	
Assoreamento de Curso d'Água (AS)		Processo Erosivo (ER)	
Outros (OT)			
Gravidade da Situação			
Em Relação à Travessia Hídrica e Área de Apoio		Em Relação ao Meio Ambiente	
Não Oferece Perigo		Sem Risco Aparente	
Evolução Pode Oferecer Perigo	X	Não Emergencial	
Oferece Perigo		Emergencial	X
Dimensões da Ocorrência			
Comprimento (m):	Largura (m):	Profundidade/Altura (m):	
Área/Volume (m³): 40			
Observações Relevantes: Local de Armazenamento de resíduos. Falta de Sistema de drenagem e CSAO. Falta de medidas de organização e limpeza.

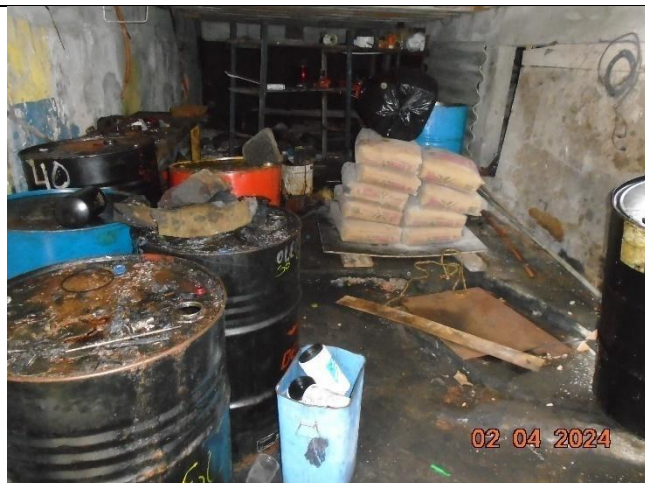
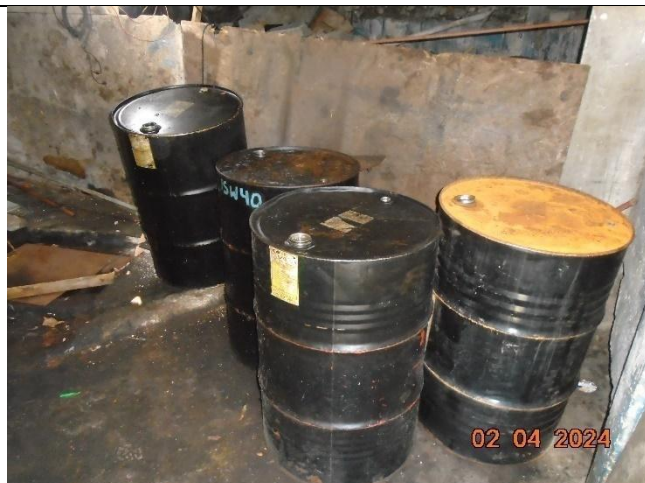
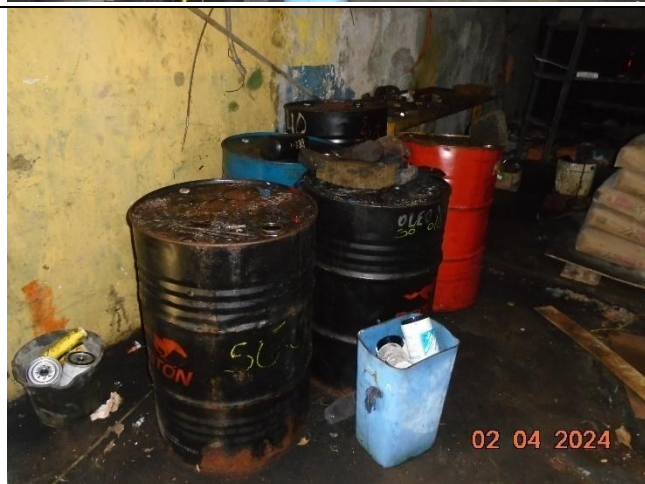
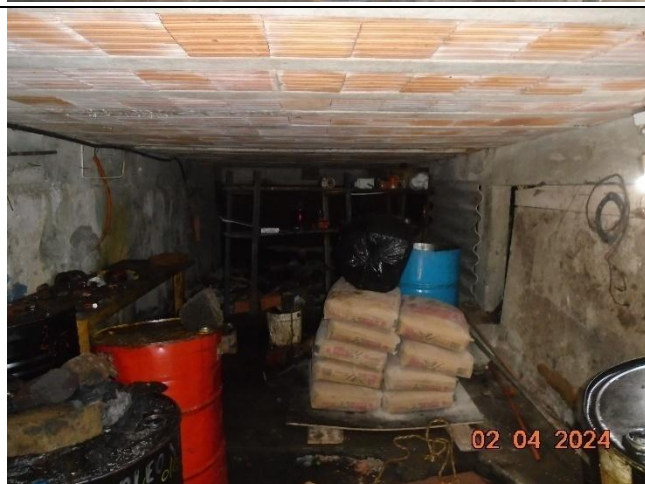
<b>Caracterização do Passivo</b>			
<b>Travessia Hídrica ou Área de Apoio: Travessia 5 - Cananéia/Ilha Comprida</b>			
Código do Passivo: LS-TRAV-5-CAN/ILC-AC-1			
Data do cadastro: 02/04/2024			
<b>Localização do Passivo</b>			
Coordenada: 204615,38 7230101,35 / 23J SIRGAS 2000			
Município: Cananeia			
Tipologia do passivo: Potencial de Contaminação (AC).			
<b>Causa Geradora</b>			
Travessia Hídrica ou Área de Apoio	X	Terceiros	
<b>Tipologia de Passivo</b>			
Potencial de Contaminação (AC)	X	Deposição de Resíduos (RE)	
Assoreamento de Curso d'Água (AS)		Processo Erosivo (ER)	
Outros (OT)			
<b>Gravidade da Situação</b>			
Em Relação à Travessia Hídrica e Área de Apoio		Em Relação ao Meio Ambiente	
Não Oferece Perigo		Sem Risco Aparente	
Evolução Pode Oferecer Perigo	X	Não Emergencial	
Oferece Perigo		Emergencial	X
<b>Dimensões da Ocorrência</b>			
Comprimento (m):	Largura (m):	Profundidade/Altura (m):	
Área/Volume (m³): 105

<b>Observações Relevantes: Local de Armazenamento de resíduos. Falta de Sistema de drenagem e CSAO. Falta de medidas de organização e limpeza.</b>			
<b>Diretrizes Técnicas para Avaliação/Recuperação/ Remediação</b>			
Estabilização/ Recomposição		Remediação	X
Outros		Necessidade de Intervenção além da ADA

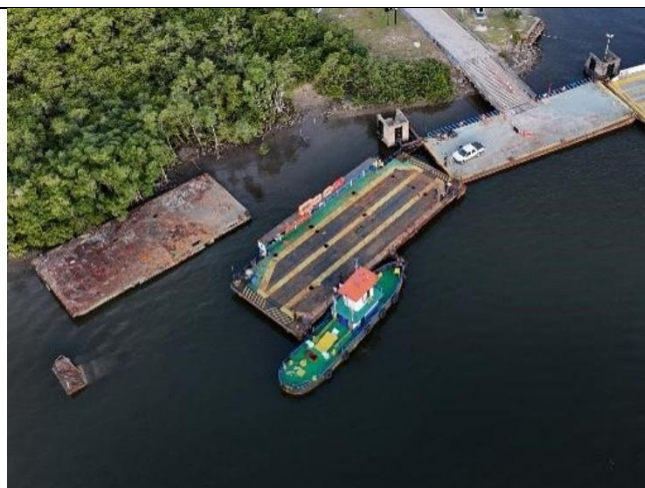
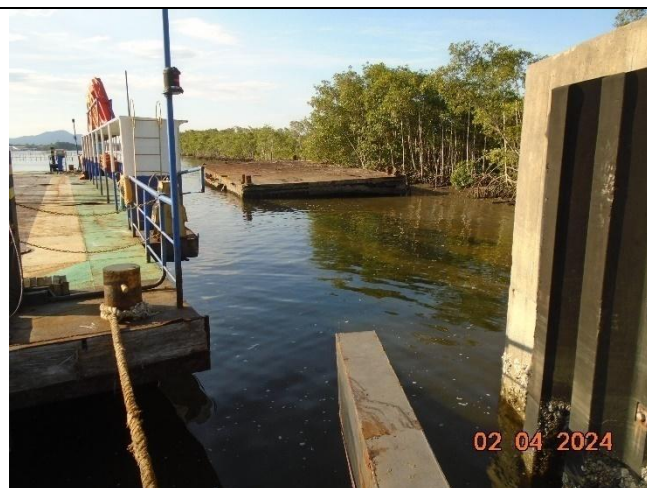
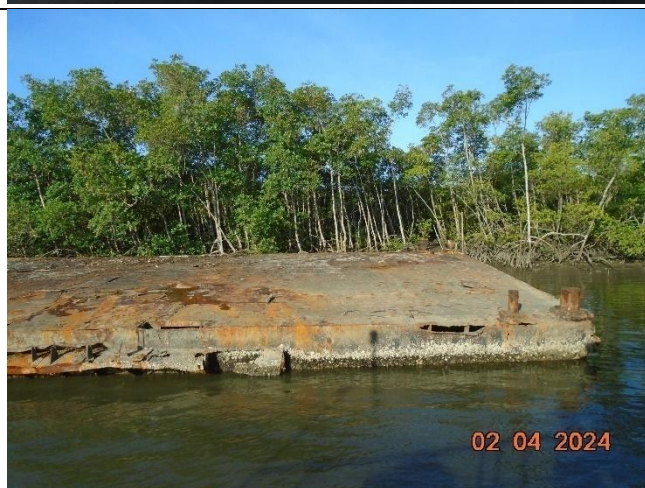
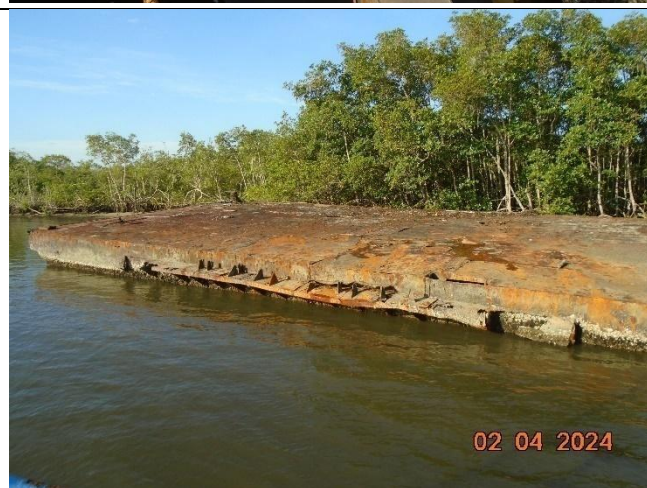
#### Foto Geral do Passivo

Caracterização do Passivo			
<b>Travessia Hídrica ou Área de Apoio: Travessia 5 - Cananéia/Ilha Comprida</b>			
Código do Passivo: LS-TRAV-5-CAN/ILC-RS-1			
Data do cadastro: 02/04/2024			
<b>Localização do Passivo</b>			
Coordenada: 205493 7229663 / 23J SIRGAS 2000			
Município: Ilha Comprida			
Tipologia do passivo: Deposição de Resíduos (RE).			
<b>Causa Geradora</b>			
Travessia Hídrica ou Área de Apoio	X	Terceiros	
<b>Tipologia de Passivo</b>			
Potencial de Contaminação (AC)		Deposição de Resíduos (RE)	X
Assoreamento de Curso d'Água (AS)		Processo Erosivo (ER)	
Outros (OT)			
<b>Gravidade da Situação</b>			
Em Relação à Travessia Hídrica e Área de Apoio		Em Relação ao Meio Ambiente	
Não Oferece Perigo	X	Sem Risco Aparente	
Evolução Pode Oferecer Perigo		Não Emergencial	X
Oferece Perigo		Emergencial	
<b>Dimensões da Ocorrência</b>			
Comprimento (m):	Largura (m):	Profundidade/Altura (m):	
Área/Volume (m³): 240

<b>Observações Relevantes: Local de Armazenamento de resíduos. Balsa abandonada próximo a travessia.</b>			
<b>Diretrizes Técnicas para Avaliação/Recuperação/ Remediação</b>			
Estabilização/ Recomposição		Remediação	
Outros	X	Necessidade de Intervenção além da ADA

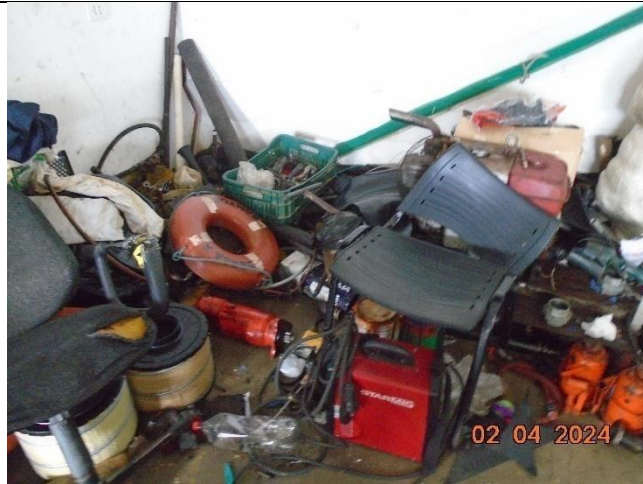
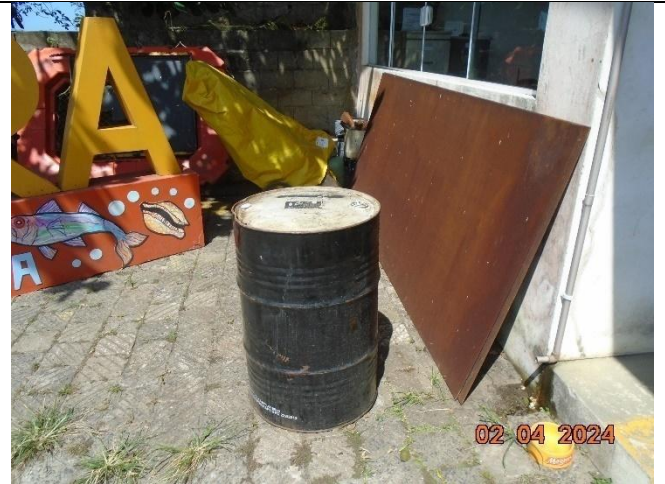
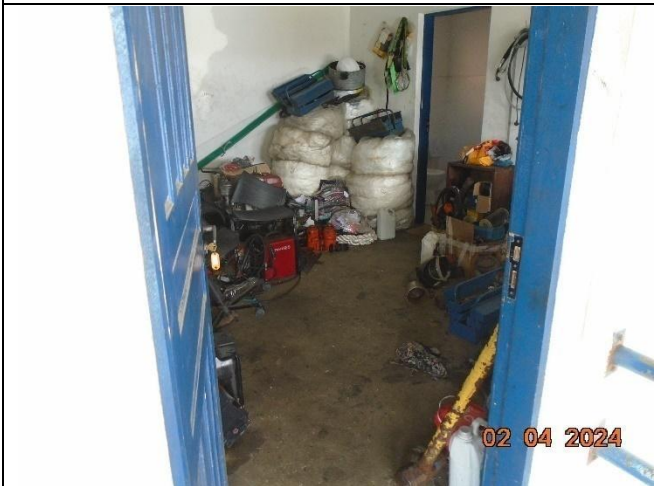
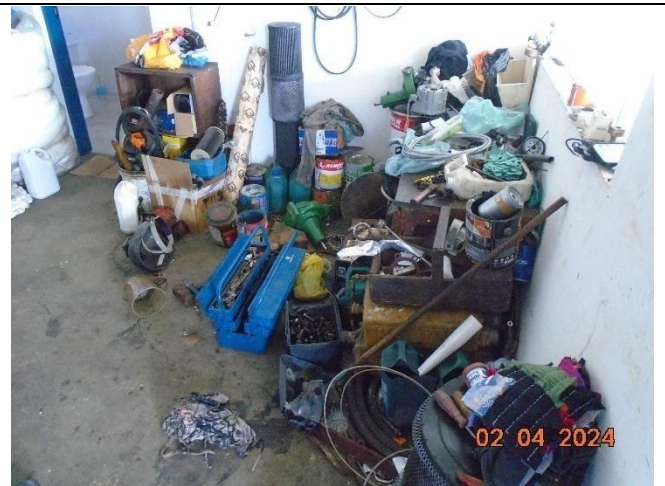
Foto Geral do Passivo

Caracterização do Passivo			
<b>Travessia Hídrica ou Área de Apoio: Travessia 6 - Iguape/Jureia</b>			
Código do Passivo: LS-TRAV-6-IGU/JUR-AC-1			
Data do cadastro: 02/04/2024			
<b>Localização do Passivo</b>			
Coordenada: 257587,07 7271781,92 / 23J SIRGAS 2000			
Município: Iguape			
Tipologia do passivo: Potencial de Contaminação (AC).			
<b>Causa Geradora</b>			
Travessia Hídrica ou Área de Apoio	X	Terceiros	
<b>Tipologia de Passivo</b>			
Potencial de Contaminação (AC)	X	Deposição de Resíduos (RE)	
Assoreamento de Curso d'Água (AS)		Processo Erosivo (ER)	
Outros (OT)			
<b>Gravidade da Situação</b>			
Em Relação à Travessia Hídrica e Área de Apoio		Em Relação ao Meio Ambiente	
Não Oferece Perigo	X	Sem Risco Aparente	
Evolução Pode Oferecer Perigo		Não Emergencial	X
Oferece Perigo		Emergencial	
<b>Dimensões da Ocorrência</b>			
Comprimento (m):	Largura (m):	Profundidade/Altura (m):	
Área/Volume (m³): 160

<b>Observações Relevantes: Local de Armazenamento de resíduos. Falta de Sistema de drenagem e CSAO. Falta de medidas de organização e limpeza.</b>			
<b>Diretrizes Técnicas para Avaliação/Recuperação/ Remediação</b>			
Estabilização/ Recomposição		Remediação	X
Outros		Necessidade de Intervenção além da ADA

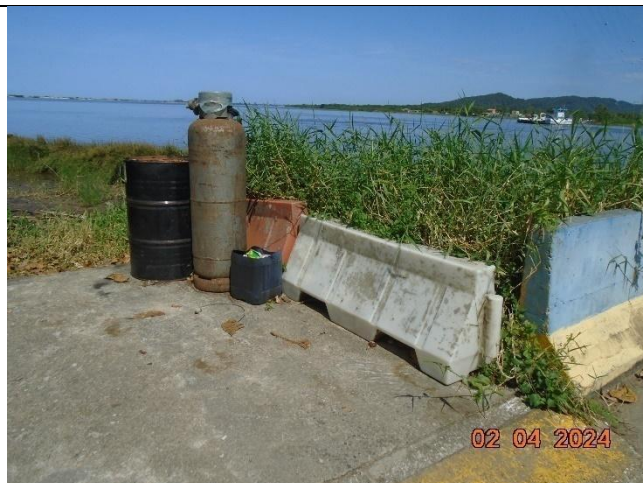
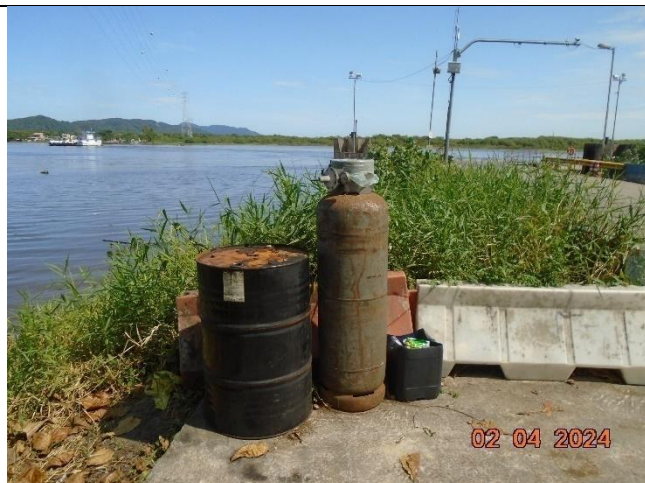
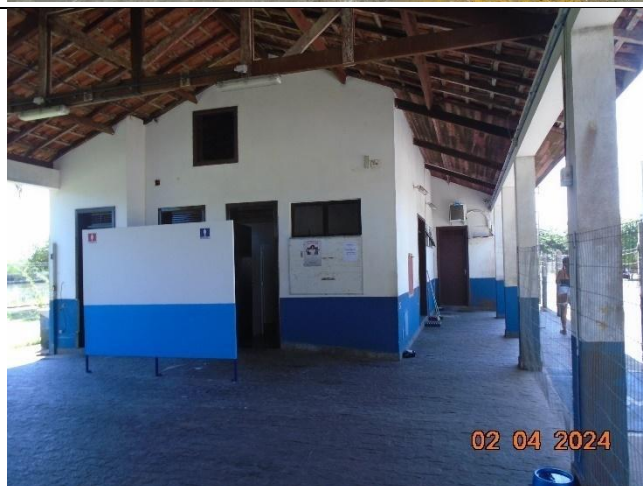
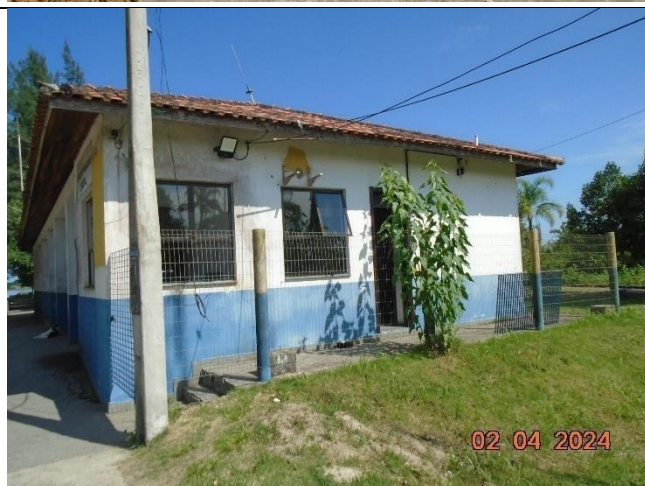
**Foto Geral do Passivo**

Caracterização do Passivo			
<b>Travessia Hídrica ou Área de Apoio: Travessia 6 - Iguape/Jureia</b>			
Código do Passivo: LS-TRAV-6-IGU/JUR-AC-2			
Data do cadastro: 02/04/2024			
<b>Localização do Passivo</b>			
Coordenada: 258080,9 7271893,73 / 23J SIRGAS 2000			
Município: Jureia			
Tipologia do passivo: Potencial de Contaminação (AC).			
<b>Causa Geradora</b>			
Travessia Hídrica ou Área de Apoio	X	Terceiros	
<b>Tipologia de Passivo</b>			
Potencial de Contaminação (AC)	X	Deposição de Resíduos (RE)	
Assoreamento de Curso d'Água (AS)		Processo Erosivo (ER)	
Outros (OT)			
<b>Gravidade da Situação</b>			
Em Relação à Travessia Hídrica e Área de Apoio		Em Relação ao Meio Ambiente	
Não Oferece Perigo	X	Sem Risco Aparente	
Evolução Pode Oferecer Perigo		Não Emergencial	X
Oferece Perigo		Emergencial	
<b>Dimensões da Ocorrência</b>			
Comprimento (m):	Largura (m):	Profundidade/Altura (m):	
Área/Volume (m³): 40

<b>Observações Relevantes: Local de Armazenamento de resíduos. Falta de local adequado para armazenamento de resíduos.</b> <b>Falta de medidas de organização e limpeza.</b>			
<b>Diretrizes Técnicas para Avaliação/Recuperação/ Remediação</b>			
Estabilização/ Recomposição		Remediação	X
Outros		Necessidade de Intervenção além da ADA

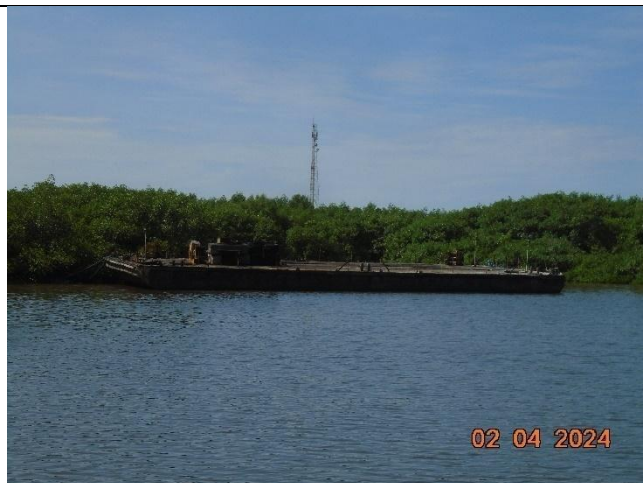
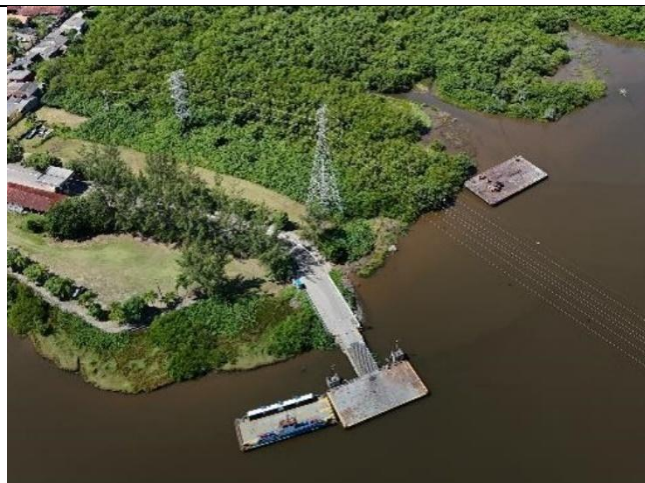
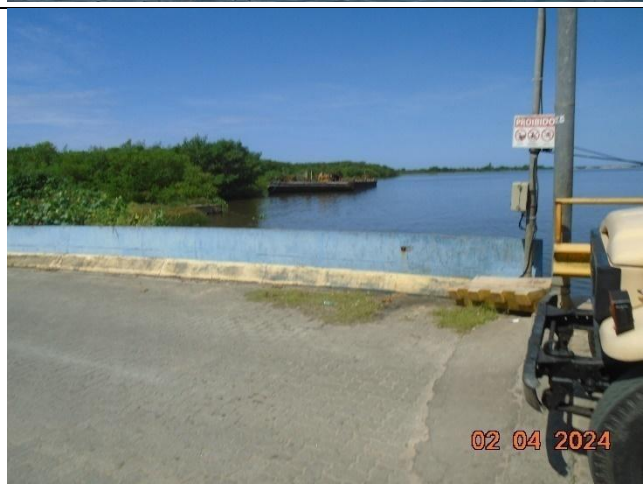
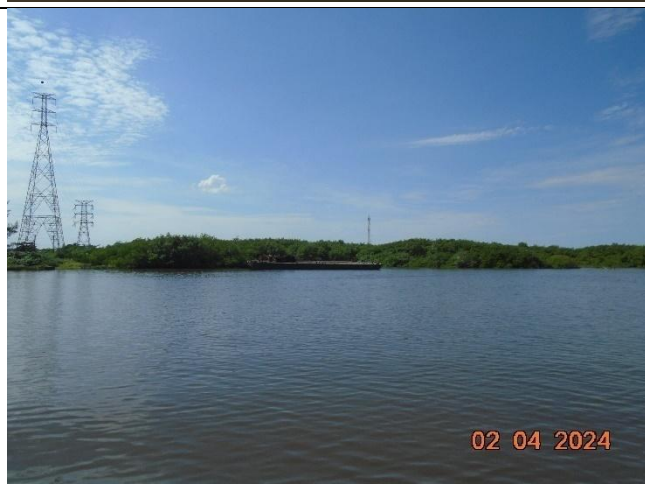
**Foto Geral do Passivo**

Caracterização do Passivo			
<b>Travessia Hídrica ou Área de Apoio: Travessia 6 - Iguape/Jureia</b>			
Código do Passivo: LS-TRAV-6-IGU/JUR-RS-1			
Data do cadastro: 02/04/2024			
<b>Localização do Passivo</b>			
Coordenada: 258079,05 7271819,02 / 23J SIRGAS 2000			
Município: Jureia			
Tipologia do passivo: Deposição de Resíduos (RE).			
<b>Causa Geradora</b>			
Travessia Hídrica ou Área de Apoio	X	Terceiros	
<b>Tipologia de Passivo</b>			
Potencial de Contaminação (AC)		Deposição de Resíduos (RE)	X
Assoreamento de Curso d'Água (AS)		Processo Erosivo (ER)	
Outros (OT)			
<b>Gravidade da Situação</b>			
Em Relação à Travessia Hídrica e Área de Apoio		Em Relação ao Meio Ambiente	
Não Oferece Perigo	X	Sem Risco Aparente	
Evolução Pode Oferecer Perigo		Não Emergencial	X
Oferece Perigo		Emergencial	
<b>Dimensões da Ocorrência</b>			
Comprimento (m):	Largura (m):	Profundidade/Altura (m):	
Área/Volume (m³):			
<b>Observações Relevantes: Local de Armazenamento de resíduos. Balsa abandonada próximo a travessia.</b>

<b>Diretrizes Técnicas para Avaliação/Recuperação/ Remediação</b>			
Estabilização/ Recomposição		Remediação	
Outros	X	Necessidade de Intervenção além da ADA

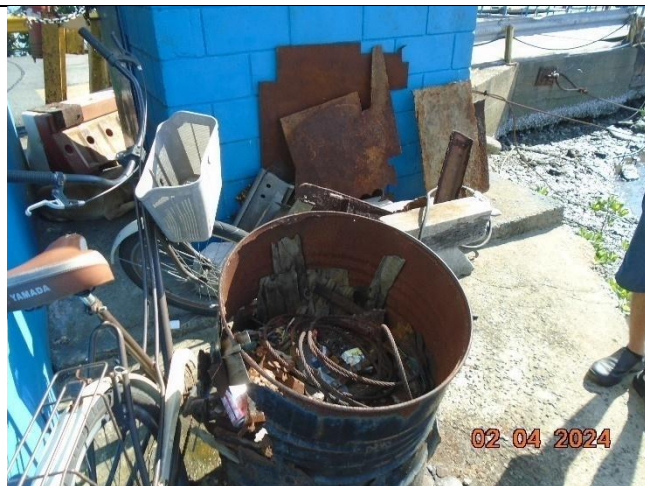
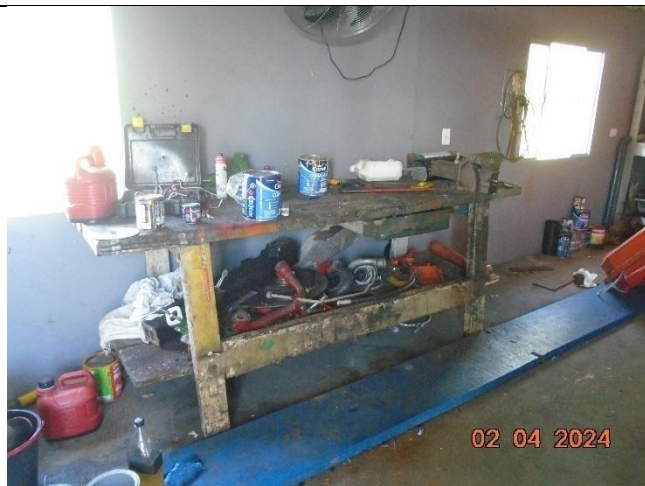
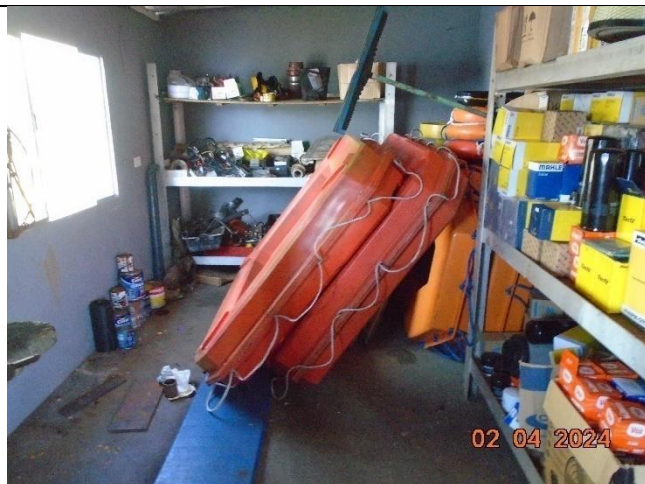
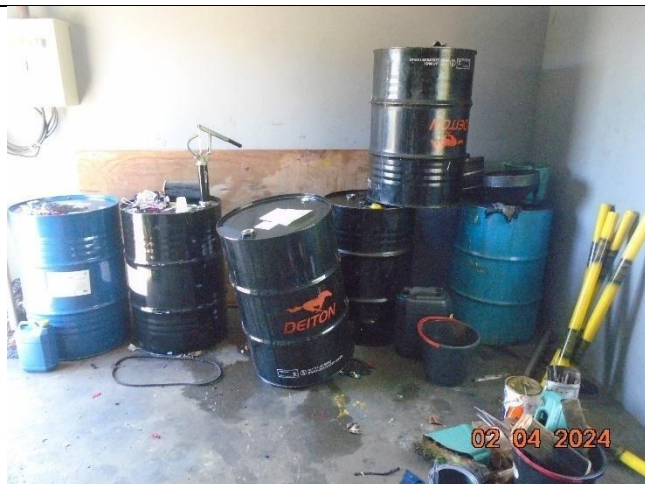
**Foto Geral do Passivo**

<b>Caracterização do Passivo</b>			
<b>Travessia Hídrica ou Área de Apoio: Travessia 7 - Cananeia/Continente</b>			
Código do Passivo: LS-TRAV-7-CAN/CON-AC-1			
Data do cadastro: 02/04/2024			
<b>Localização do Passivo</b>			
Coordenada: 202574,6 7232489,8 / 23J SIRGAS 2000			
Município: Cananeia			
Tipologia do passivo: Potencial de Contaminação (AC).			
<b>Causa Geradora</b>			
Travessia Hídrica ou Área de Apoio	X	Terceiros	
<b>Tipologia de Passivo</b>			
Potencial de Contaminação (AC)	X	Deposição de Resíduos (RE)	
Assoreamento de Curso d'Água (AS)		Processo Erosivo (ER)	
Outros (OT)			
<b>Gravidade da Situação</b>			
Em Relação à Travessia Hídrica e Área de Apoio		Em Relação ao Meio Ambiente	
Não Oferece Perigo	X	Sem Risco Aparente	
Evolução Pode Oferecer Perigo		Não Emergencial	X
Oferece Perigo		Emergencial	
<b>Dimensões da Ocorrência</b>			
Comprimento (m):	Largura (m):	Profundidade/Altura (m):	
Área/Volume (m³): 35

<b>Observações Relevantes: Local de Armazenamento de resíduos. Falta de local adequado para armazenamento de resíduos.</b> <b>Falta de medidas de organização e limpeza.</b>			
<b>Diretrizes Técnicas para Avaliação/Recuperação/ Remediação</b>			
Estabilização/ Recomposição		Remediação	X
Outros		Necessidade de Intervenção além da ADA

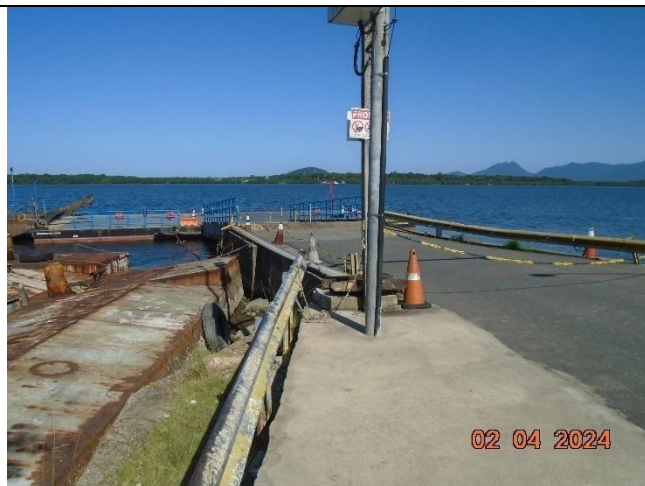
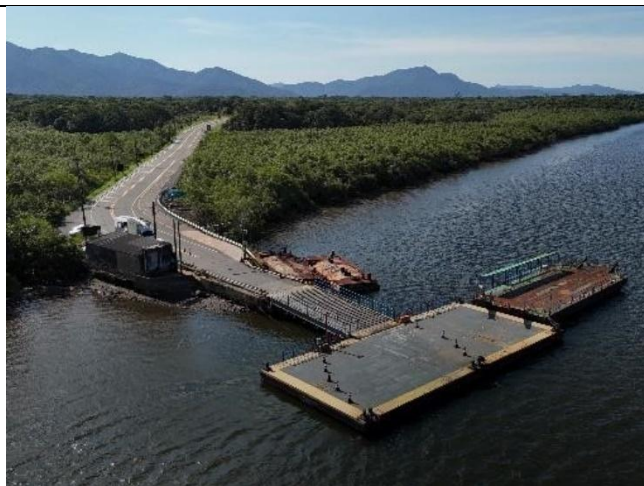
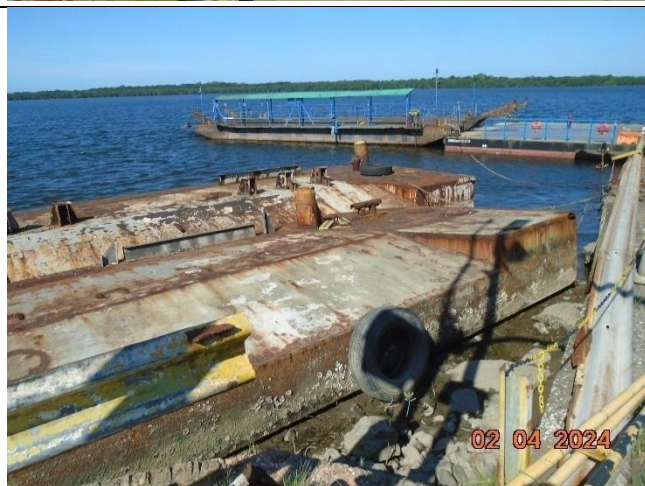
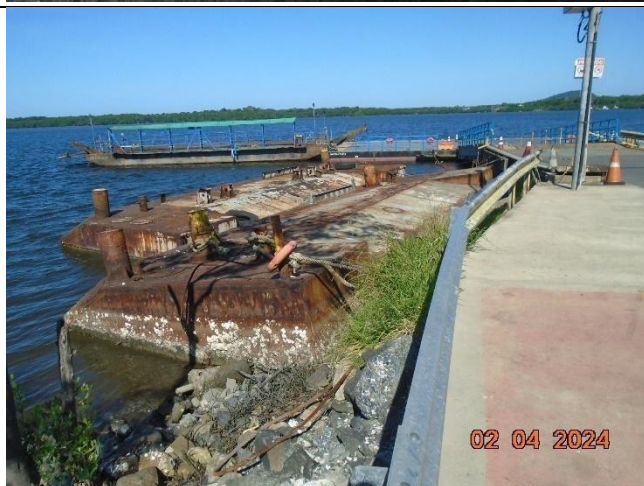
**Foto Geral do Passivo**

<b>Caracterização do Passivo</b>			
<b>Travessia Hídrica ou Área de Apoio: Travessia 7 - Cananeia/Continente</b>			
Código do Passivo: LS-TRAV-7-CAN/CON-RS-1			
Data do cadastro: 02/04/2024			
<b>Localização do Passivo</b>			
Coordenada: 202062,52 7233339,45 / 23J SIRGAS 2000			
Município: Cubatão			
Tipologia do passivo: Deposição de Resíduos (RE).			
<b>Causa Geradora</b>			
Travessia Hídrica ou Área de Apoio	X	Terceiros	
<b>Tipologia de Passivo</b>			
Potencial de Contaminação (AC)		Deposição de Resíduos (RE)	X
Assoreamento de Curso d'Água (AS)		Processo Erosivo (ER)	
Outros (OT)			
<b>Gravidade da Situação</b>			
Em Relação à Travessia Hídrica e Área de Apoio		Em Relação ao Meio Ambiente	
Não Oferece Perigo	X	Sem Risco Aparente	
Evolução Pode Oferecer Perigo		Não Emergencial	X
Oferece Perigo		Emergencial	
<b>Dimensões da Ocorrência</b>			
Comprimento (m):	Largura (m):	Profundidade/Altura (m):	
Área/Volume (m³): 400

<b>Observações Relevantes: Balsas abandonadas próximo a travessia.</b>			
<b>Diretrizes Técnicas para Avaliação/Recuperação/ Remediação</b>			
Estabilização/ Recomposição		Remediação	
Outros	X	Necessidade de Intervenção além da ADA

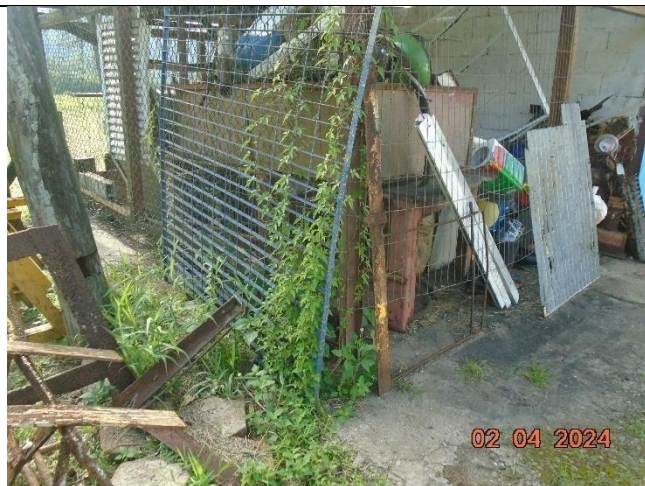
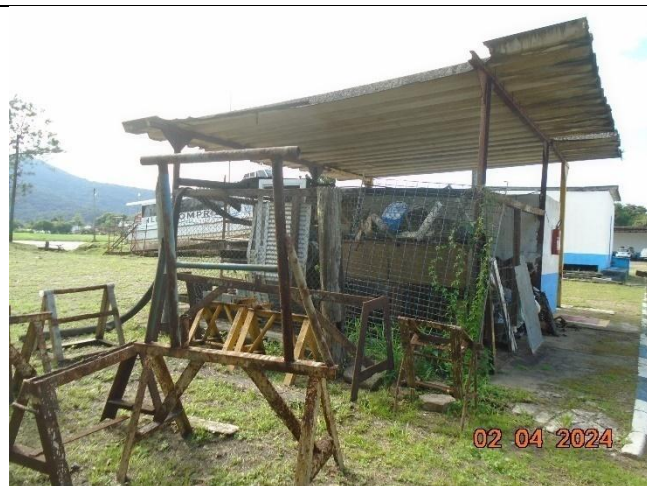
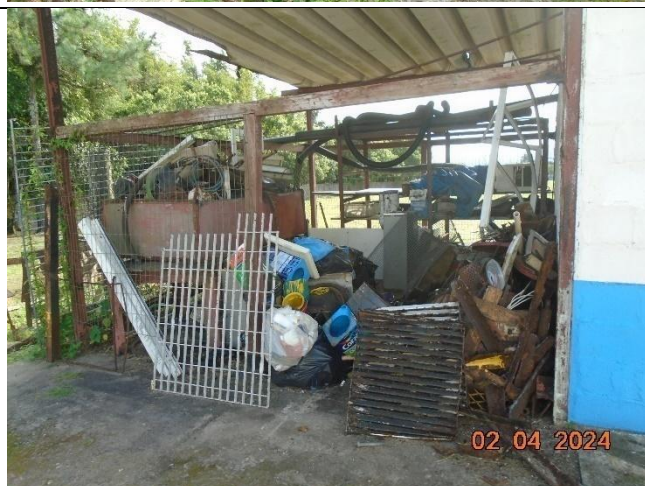
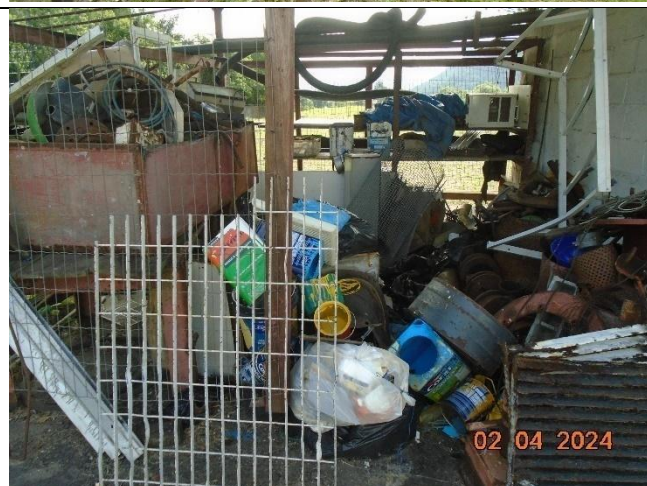
#### Foto Geral do Passivo

Caracterização do Passivo			
<b>Travessia Hídrica ou Área de Apoio: Estaleiro de Iguape</b>			
Código do Passivo: LS-ESTA-IGUAPE-AC-1			
Data do cadastro: 02/04/2024			
<b>Localização do Passivo</b>			
Coordenada: 240112,46 7265757,86 / 23J SIRGAS 2000			
Município: Iguape			
Tipologia do passivo: Potencial de Contaminação (AC).			
<b>Causa Geradora</b>			
Travessia Hídrica ou Área de Apoio	X	Terceiros	
<b>Tipologia de Passivo</b>			
Potencial de Contaminação (AC)	X	Deposição de Resíduos (RE)	
Assoreamento de Curso d'Água (AS)		Processo Erosivo (ER)	
Outros (OT)			
<b>Gravidade da Situação</b>			
Em Relação à Travessia Hídrica e Área de Apoio		Em Relação ao Meio Ambiente	
Não Oferece Perigo	X	Sem Risco Aparente	
Evolução Pode Oferecer Perigo		Não Emergencial	
Oferece Perigo		Emergencial	X
<b>Dimensões da Ocorrência</b>			
Comprimento (m):	Largura (m):	Profundidade/Altura (m):	
Área/Volume (m³): 70			
<b>Observações Relevantes: Local de Armazenamento de resíduos. Falta de local adequado para armazenamento de resíduos. Falta de medidas de organização e limpeza.</b>

<b>Diretrizes Técnicas para Avaliação/Recuperação/ Remediação</b>			
Estabilização/ Recomposição		Remediação	X
Outros		Necessidade de Intervenção além da ADA

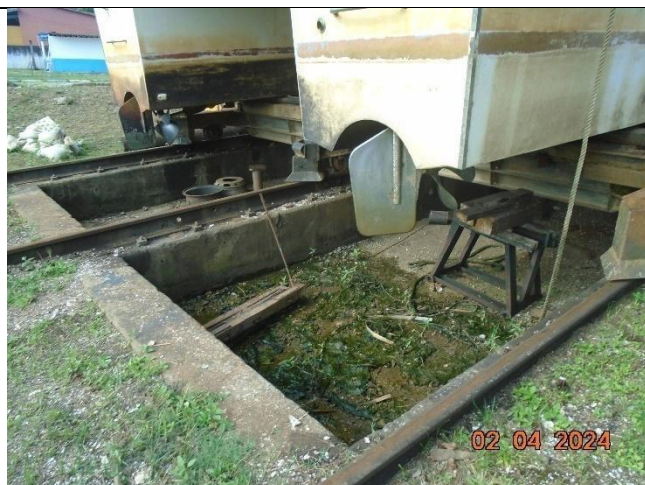
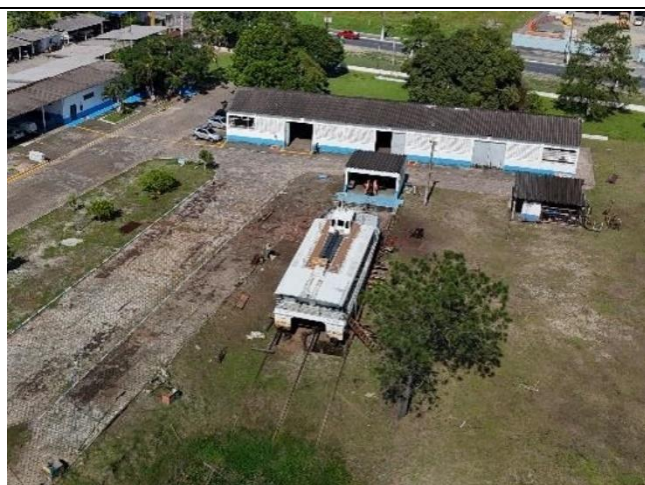
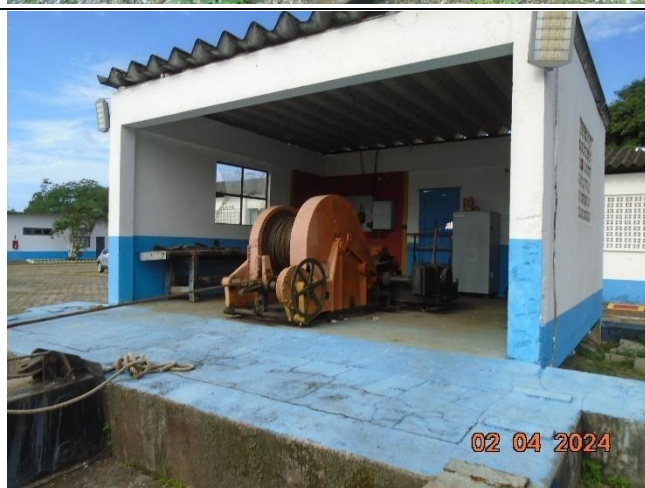
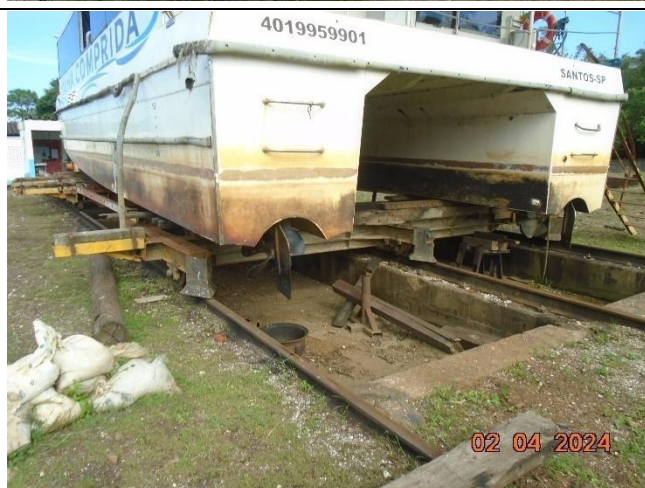
**Foto Geral do Passivo**

Caracterização do Passivo			
<b>Travessia Hídrica ou Área de Apoio: Estaleiro de Iguape</b>			
Código do Passivo: LS-ESTA-IGUAPE-AC-3			
Data do cadastro: 02/04/2024			
<b>Localização do Passivo</b>			
Coordenada: 240146,13 7265762,59 / 23J SIRGAS 2000			
Município: Iguape			
Tipologia do passivo: Potencial de Contaminação (AC).			
<b>Causa Geradora</b>			
Travessia Hídrica ou Área de Apoio	X	Terceiros	
<b>Tipologia de Passivo</b>			
Potencial de Contaminação (AC)	X	Deposição de Resíduos (RE)	
Assoreamento de Curso d'Água (AS)		Processo Erosivo (ER)	
Outros (OT)			
<b>Gravidade da Situação</b>			
Em Relação à Travessia Hídrica e Área de Apoio		Em Relação ao Meio Ambiente	
Não Oferece Perigo	X	Sem Risco Aparente	
Evolução Pode Oferecer Perigo		Não Emergencial	X
Oferece Perigo		Emergencial	
<b>Dimensões da Ocorrência</b>			
Comprimento (m):	Largura (m):	Profundidade/Altura (m):	
Área/Volume (m³): 440			
<b>Observações Relevantes: Estaleiro. Atividade desenvolvida no local. Falta de medidas de mitigação em casos de vazamento e derramamento.</b>

<b>Diretrizes Técnicas para Avaliação/Recuperação/ Remediação</b>			
Estabilização/ Recomposição		Remediação	X
Outros		Necessidade de Intervenção além da ADA

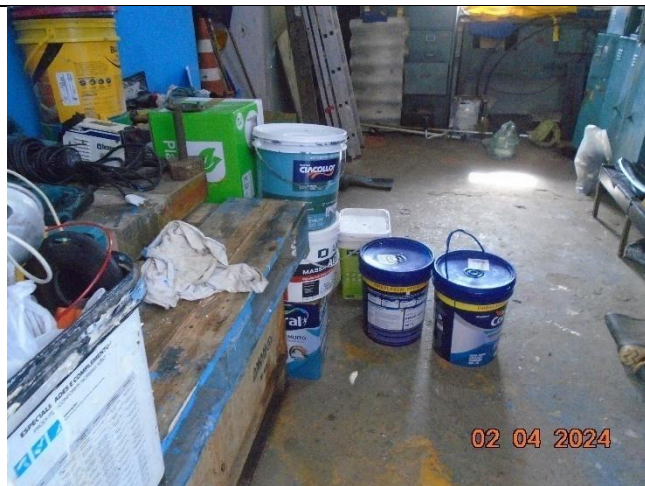
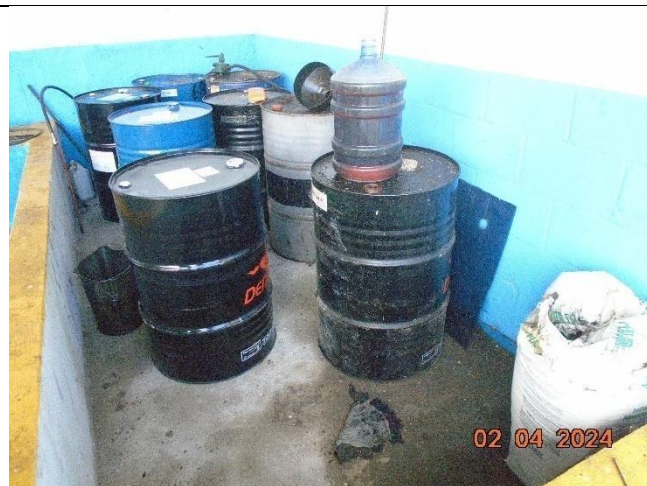
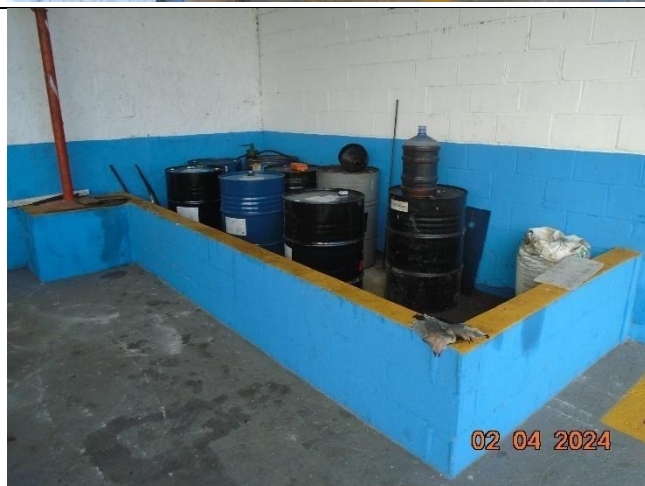
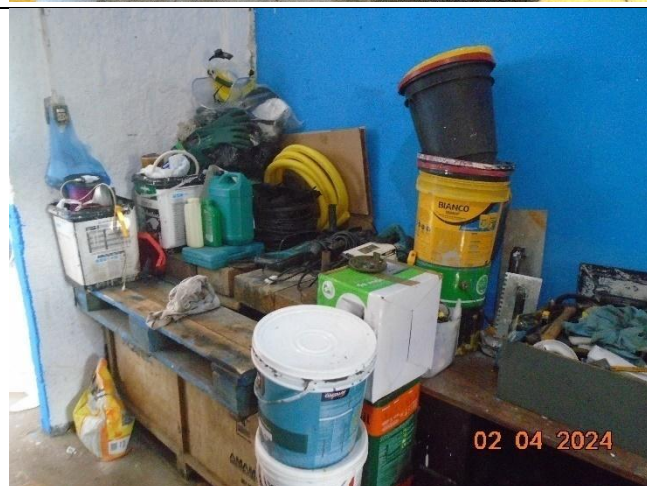
Foto Geral do Passivo

Caracterização do Passivo			
<b>Travessia Hídrica ou Área de Apoio: Estaleiro de Iguape</b>			
Código do Passivo: LS-ESTA-IGUAPE-AC-4			
Data do cadastro: 02/04/2024			
<b>Localização do Passivo</b>			
Coordenada: 240151,45 7265703,53 / 23J SIRGAS 2000			
Município: Iguape			
Tipologia do passivo: Potencial de Contaminação (AC).			
<b>Causa Geradora</b>			
Travessia Hídrica ou Área de Apoio	X	Terceiros	
<b>Tipologia de Passivo</b>			
Potencial de Contaminação (AC)	X	Deposição de Resíduos (RE)	
Assoreamento de Curso d'Água (AS)		Processo Erosivo (ER)	
Outros (OT)			
<b>Gravidade da Situação</b>			
Em Relação à Travessia Hídrica e Área de Apoio		Em Relação ao Meio Ambiente	
Não Oferece Perigo	X	Sem Risco Aparente	
Evolução Pode Oferecer Perigo		Não Emergencial	X
Oferece Perigo		Emergencial	
<b>Dimensões da Ocorrência</b>			
Comprimento (m):	Largura (m):	Profundidade/Altura (m):	
Área/Volume (m³): 210			
<b>Observações Relevantes: Local de Armazenamento de resíduos. Falta de local adequado para armazenamento de resíduos.</b> <b>Falta de medidas de organização e limpeza.</b>

<b>Diretrizes Técnicas para Avaliação/Recuperação/ Remediação</b>			
Estabilização/ Recomposição		Remediação	X
Outros		Necessidade de Intervenção além da ADA

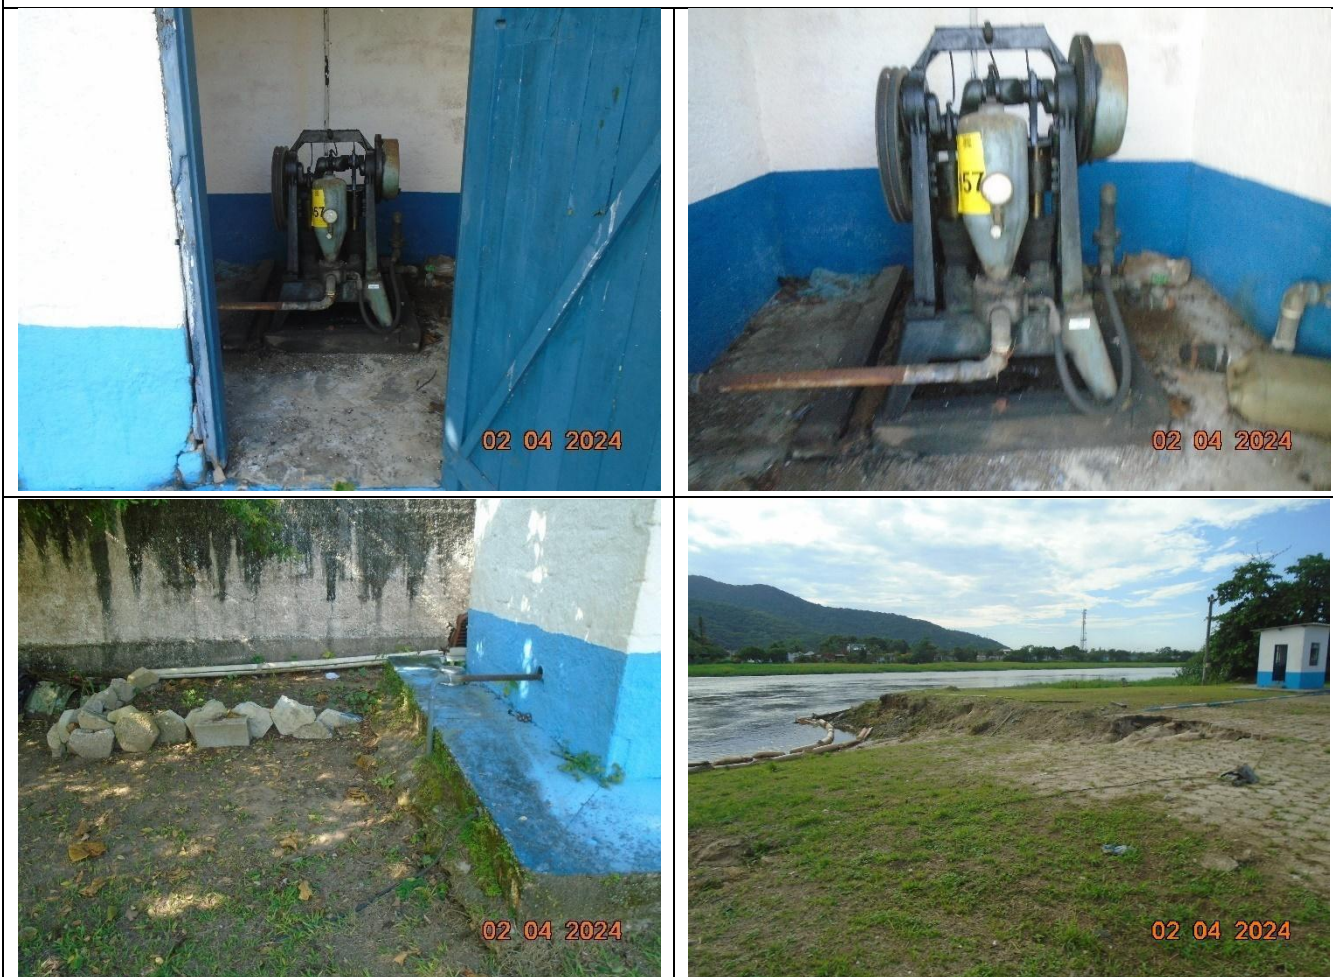
#### Foto Geral do Passivo

Caracterização do Passivo			
<b>Travessia Hídrica ou Área de Apoio: Estaleiro de Iguape</b>			
Código do Passivo: LS-ESTA-IGUAPE-AC-5			
Data do cadastro: 02/04/2024			
<b>Localização do Passivo</b>			
Coordenada: 240204,43 7265725,19 / 23J SIRGAS 2000			
Município: Iguape			
Tipologia do passivo: Potencial de Contaminação (AC).			
<b>Causa Geradora</b>			
Travessia Hídrica ou Área de Apoio	X	Terceiros	
<b>Tipologia de Passivo</b>			
Potencial de Contaminação (AC)	X	Deposição de Resíduos (RE)	
Assoreamento de Curso d'Água (AS)		Processo Erosivo (ER)	
Outros (OT)			
<b>Gravidade da Situação</b>			
Em Relação à Travessia Hídrica e Área de Apoio		Em Relação ao Meio Ambiente	
Não Oferece Perigo	X	Sem Risco Aparente	
Evolução Pode Oferecer Perigo		Não Emergencial	X
Oferece Perigo		Emergencial	
<b>Dimensões da Ocorrência</b>			
Comprimento (m):	Largura (m):	Profundidade/Altura (m):	
Área/Volume (m³): 20			
<b>Observações Relevantes: Conjunto moto-bomba. Manchas no chão. Possíveis manutenções sem contenção.</b>

<b>Diretrizes Técnicas para Avaliação/Recuperação/ Remediação</b>			
Estabilização/ Recomposição		Remediação	X
Outros		Necessidade de Intervenção além da ADA
