**CONCORRÊNCIA INTERNACIONAL Nº SPI-005/2025**

**APÊNDICE 3 – PASSIVOS AMBIENTIAS**

**CONCESSÃO PATROCINADA DOS SERVIÇOS PÚBLICOS DE OPERAÇÃO, MANUTENÇÃO E REALIZAÇÃO DOS INVESTIMENTOS NECESSÁRIOS PARA A EXPLORAÇÃO DO SISTEMA DE TRANSPORTE AQUAVIÁRIO DE VEÍCULOS E PASSAGEIROS DENOMINADO SISTEMA DE TRAVESSIAS.**

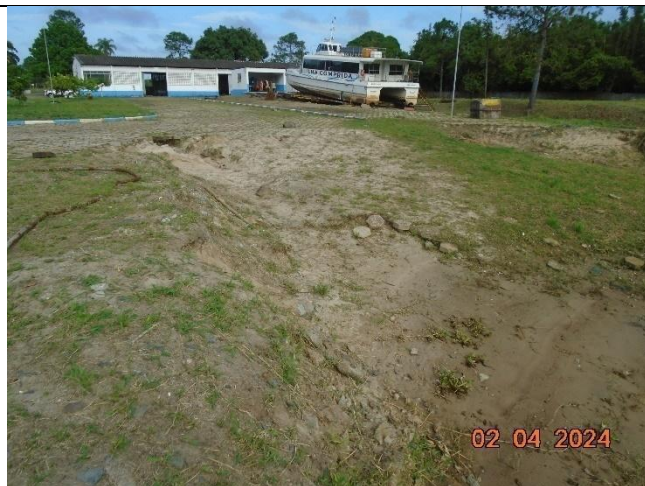
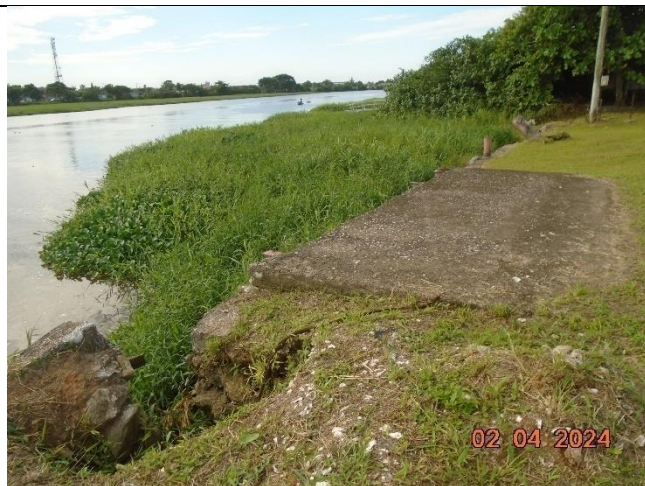
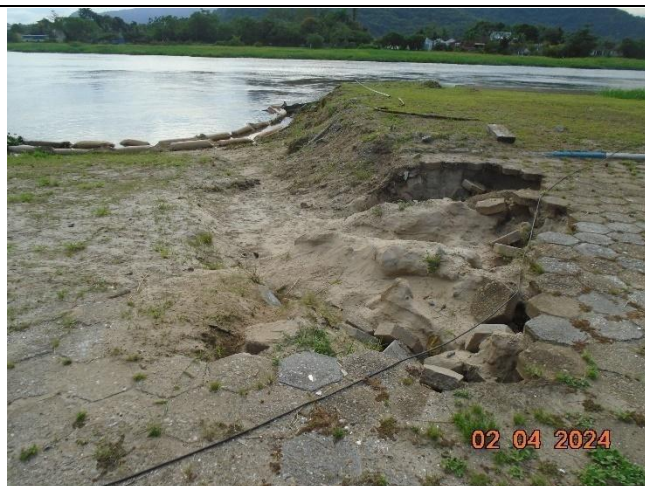
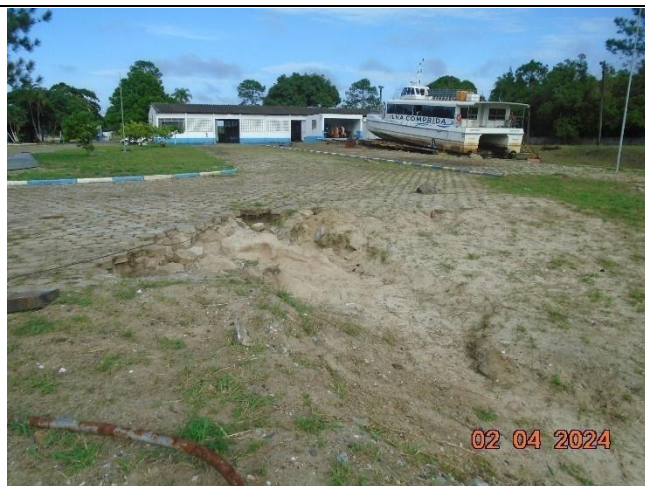
#### Foto Geral do Passivo

<b>Caracterização do Passivo</b>			
<b>Travessia Hídrica ou Área de Apoio: Estaleiro de Iguape</b>			
Código do Passivo: LS-ESTA-IGUAPE-ER-1			
Data do cadastro: 02/04/2024			
<b>Localização do Passivo</b>			
Coordenada: 240197,13 7265771,83 / 23J SIRGAS 2000			
Município: Iguape			
Tipologia do passivo: Processo Erosivo (ER)			
<b>Causa Geradora</b>			
Travessia Hídrica ou Área de Apoio	X	Terceiros	
<b>Tipologia de Passivo</b>			
Potencial de Contaminação (AC)		Deposição de Resíduos (RE)	
Assoreamento de Curso d'Água (AS)		Processo Erosivo (ER)	X
Outros (OT)			
<b>Gravidade da Situação</b>			
Em Relação à Travessia Hídrica e Área de Apoio		Em Relação ao Meio Ambiente	
Não Oferece Perigo		Sem Risco Aparente	
Evolução Pode Oferecer Perigo	X	Não Emergencial	X
Oferece Perigo		Emergencial	
<b>Dimensões da Ocorrência</b>			
Comprimento (m): 8	Largura (m):	Profundidade/Altura (m): 1	
Área/Volume (m³):			
<b>Observações Relevantes: Conjunto moto-bomba. Manchas no chão. Possíveis manutenções sem contenção.</b>

<b>Diretrizes Técnicas para Avaliação/Recuperação/ Remediação</b>			
Estabilização/ Recomposição	X	Remediação	
Outros		Necessidade de Intervenção além da ADA

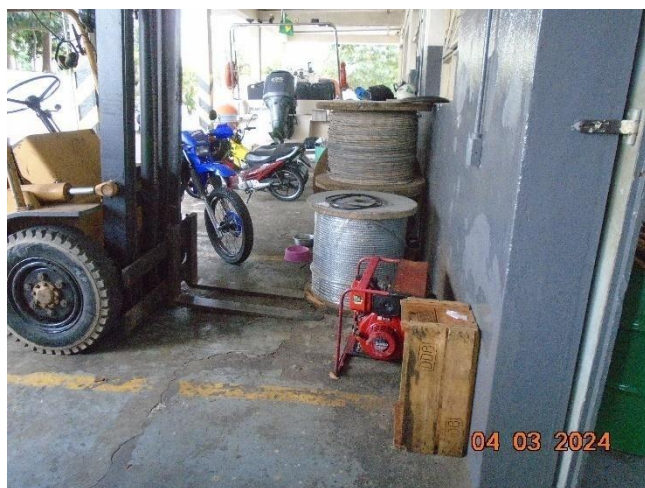
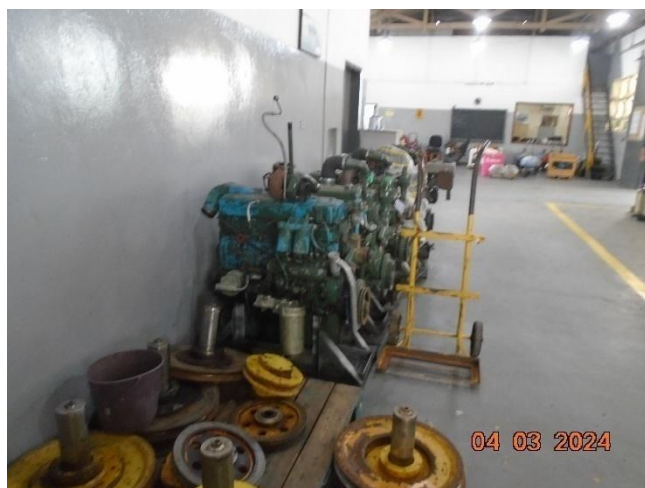
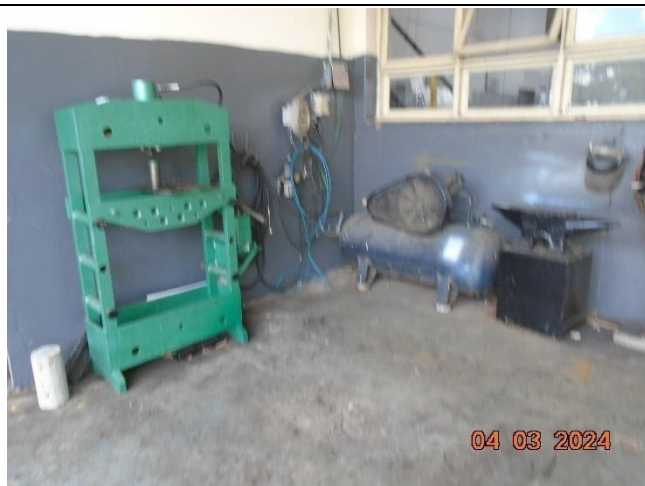
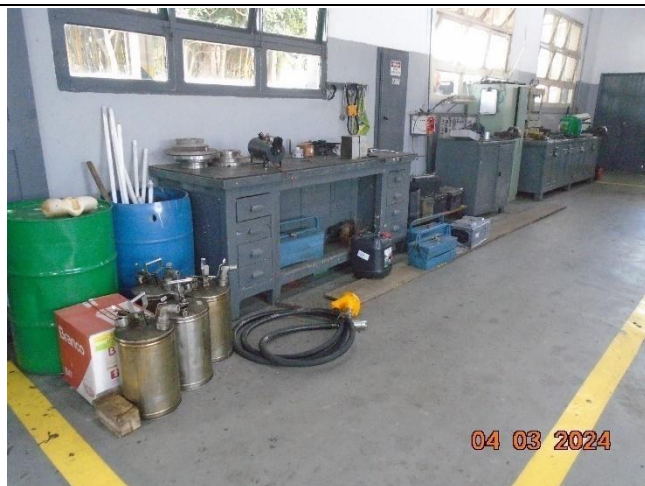
**Foto Geral do Passivo**

<b>Caracterização do Passivo</b>			
<b>Travessia Hídrica ou Área de Apoio: Estaleiro da RMSP</b>			
Código do Passivo: RM-ESTA-RMSP-AC-1			
Data do cadastro: 04/03/2024			
<b>Localização do Passivo</b>			
Coordenada: 329823,16 7377991,19 / 23k SIRGAS 2000			
Município: Diadema			
Tipologia do passivo: Potencial de Contaminação (AC).			
<b>Causa Geradora</b>			
Travessia Hídrica ou Área de Apoio	X	Terceiros	
<b>Tipologia de Passivo</b>			
Potencial de Contaminação (AC)	X	Deposição de Resíduos (RE)	
Assoreamento de Curso d'Água (AS)		Processo Erosivo (ER)	
Outros (OT)			
<b>Gravidade da Situação</b>			
Em Relação à Travessia Hídrica e Área de Apoio		Em Relação ao Meio Ambiente	
Não Oferece Perigo	X	Sem Risco Aparente	
Evolução Pode Oferecer Perigo		Não Emergencial	X
Oferece Perigo		Emergencial	
<b>Dimensões da Ocorrência</b>			
Comprimento (m):	Largura (m):	Profundidade/Altura (m):	
Área/Volume (m³): 400			
<b>Observações Relevantes: Oficina. Falta de Sistema de drenagem e CSAO. Falta de Sinalização. Falta de medidas de Organização e Limpeza</b>

<b>Diretrizes Técnicas para Avaliação/Recuperação/ Remediação</b>			
Estabilização/ Recomposição		Remediação	X
Outros		Necessidade de Intervenção além da ADA

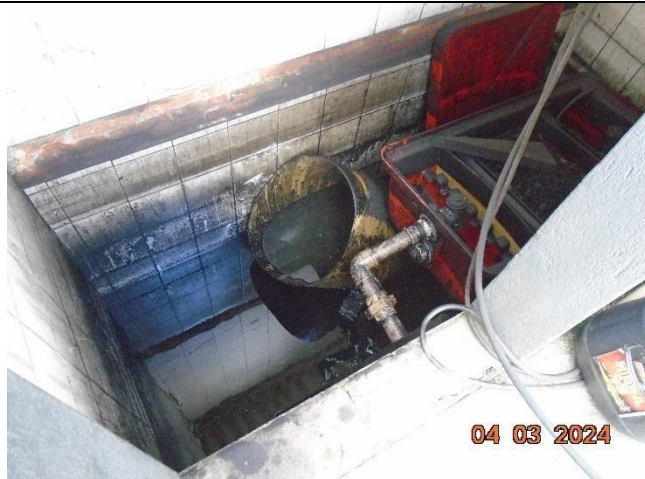
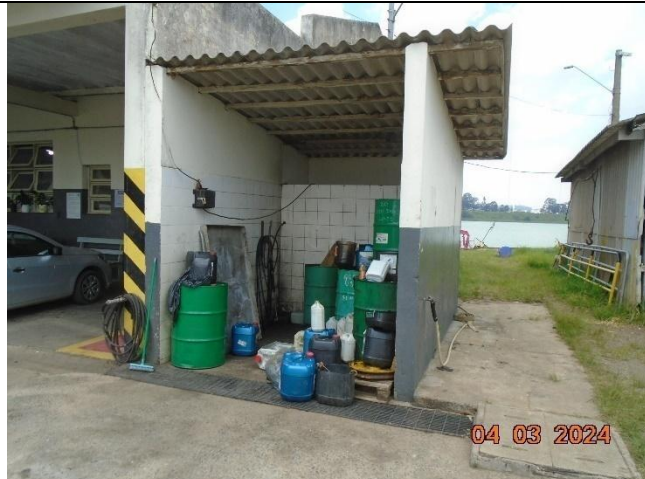
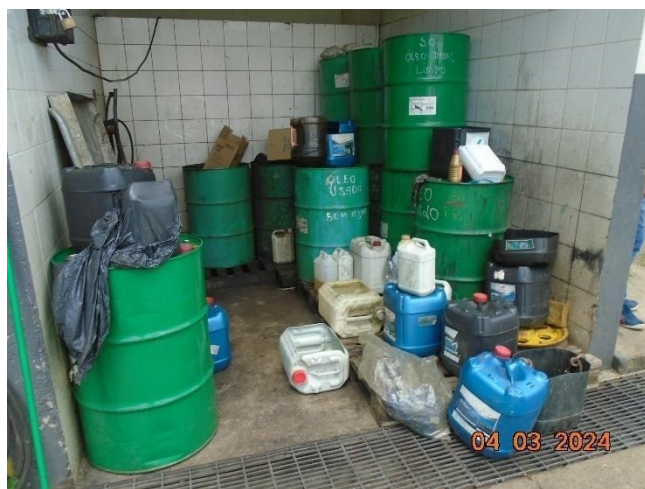
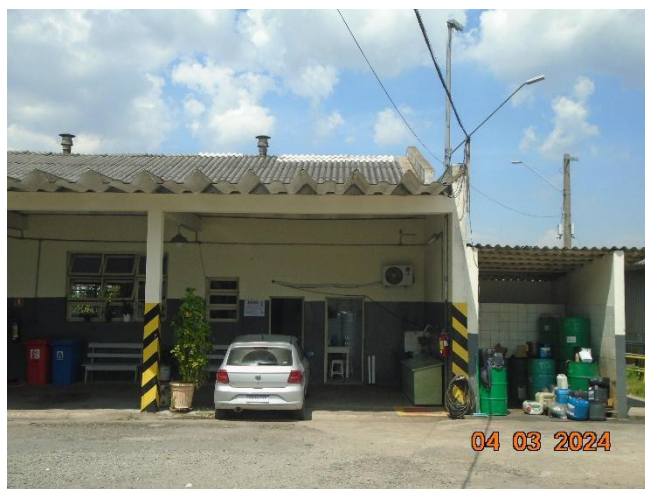
#### Foto Geral do Passivo

Caracterização do Passivo			
<b>Travessia Hídrica ou Área de Apoio: Estaleiro da RMSP</b>			
Código do Passivo: RM-ESTA-RMSP-AC-2			
Data do cadastro: 04/03/2024			
<b>Localização do Passivo</b>			
Coordenada: 329823,03 7377975,11 / 23k SIRGAS 2000			
Município: Diadema			
Tipologia do passivo: Potencial de Contaminação (AC).			
<b>Causa Geradora</b>			
Travessia Hídrica ou Área de Apoio	X	Terceiros	
<b>Tipologia de Passivo</b>			
Potencial de Contaminação (AC)	X	Deposição de Resíduos (RE)	
Assoreamento de Curso d'Água (AS)		Processo Erosivo (ER)	
Outros (OT)			
<b>Gravidade da Situação</b>			
Em Relação à Travessia Hídrica e Área de Apoio		Em Relação ao Meio Ambiente	
Não Oferece Perigo	X	Sem Risco Aparente	
Evolução Pode Oferecer Perigo		Não Emergencial	X
Oferece Perigo		Emergencial	
<b>Dimensões da Ocorrência</b>			
Comprimento (m):	Largura (m):	Profundidade/Altura (m):	
Área/Volume (m³): 100			
<b>Observações Relevantes: Armazenamento de óleo lubrificante. Falta de medidas de Organização e Limpeza, restrição de acesso.</b>

<b>Diretrizes Técnicas para Avaliação/Recuperação/ Remediação</b>			
Estabilização/ Recomposição		Remediação	X
Outros		Necessidade de Intervenção além da ADA

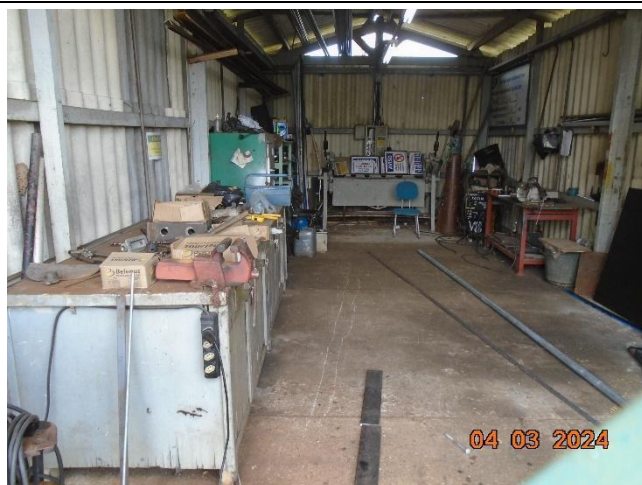
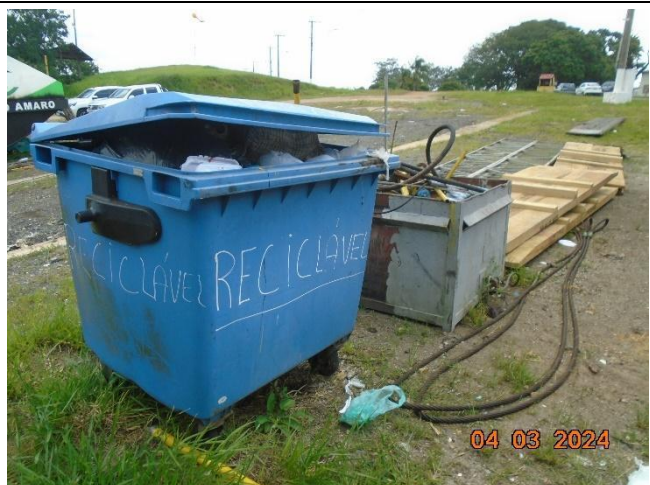
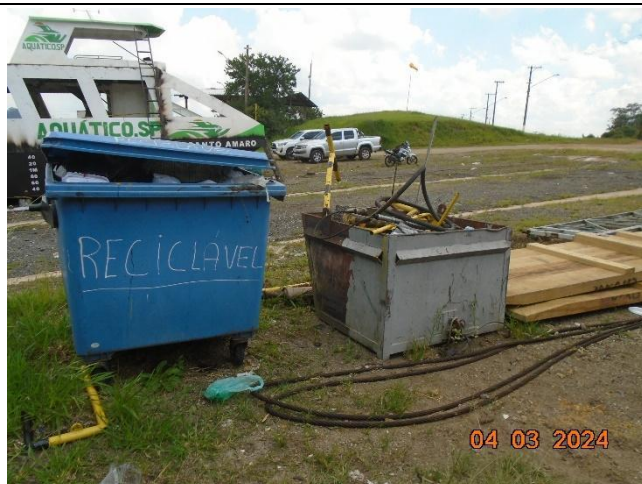
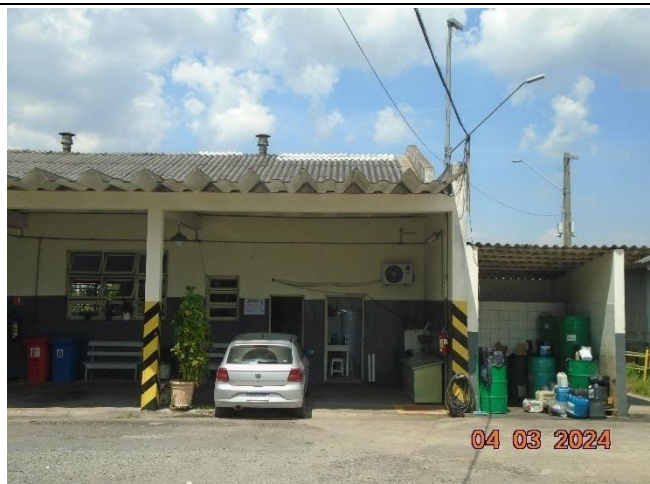
**Foto Geral do Passivo**

Caracterização do Passivo			
<b>Travessia Hídrica ou Área de Apoio: Estaleiro da RMSP</b>			
Código do Passivo: RM-ESTA-RMSP-AC-3			
Data do cadastro: 04/03/2024			
<b>Localização do Passivo</b>			
Coordenada: 329822,45 7377968,67 / 23k SIRGAS 2000			
Município: Diadema			
Tipologia do passivo: Potencial de Contaminação (AC).			
<b>Causa Geradora</b>			
Travessia Hídrica ou Área de Apoio	X	Terceiros	
<b>Tipologia de Passivo</b>			
Potencial de Contaminação (AC)	X	Deposição de Resíduos (RE)	
Assoreamento de Curso d'Água (AS)		Processo Erosivo (ER)	
Outros (OT)			
<b>Gravidade da Situação</b>			
Em Relação à Travessia Hídrica e Área de Apoio		Em Relação ao Meio Ambiente	
Não Oferece Perigo	X	Sem Risco Aparente	
Evolução Pode Oferecer Perigo		Não Emergencial	X
Oferece Perigo		Emergencial	
<b>Dimensões da Ocorrência</b>			
Comprimento (m):	Largura (m):	Profundidade/Altura (m):	
Área/Volume (m³): 60			
<b>Observações Relevantes: Oficina. Falta de Sistema de drenagem e CSAO. Falta de Sinalização. Falta de medidas de Organização e Limpeza</b>

<b>Diretrizes Técnicas para Avaliação/Recuperação/ Remediação</b>			
Estabilização/ Recomposição		Remediação	X
Outros		Necessidade de Intervenção além da ADA

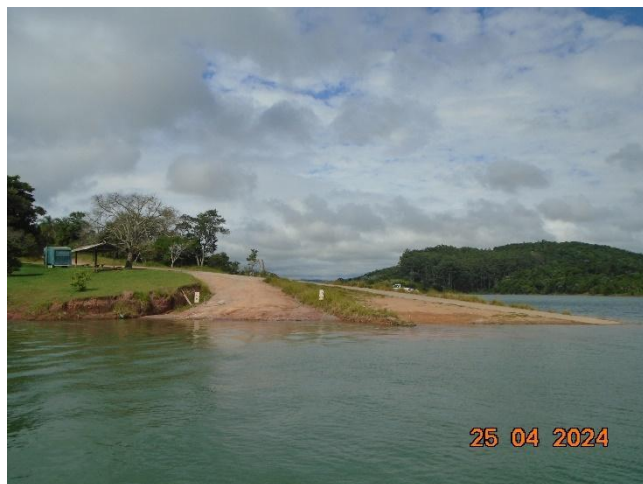
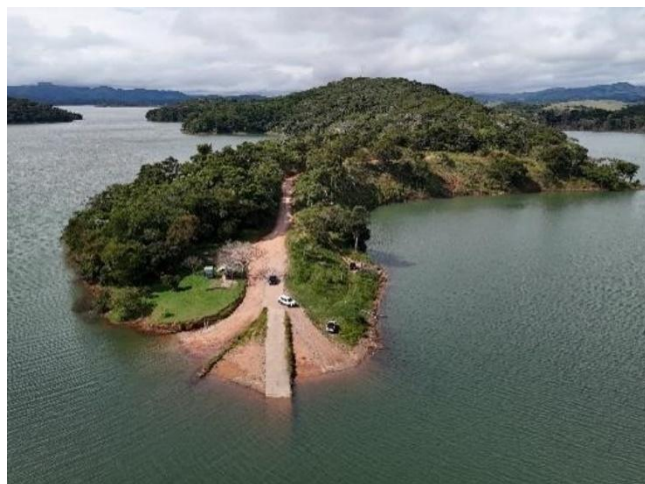
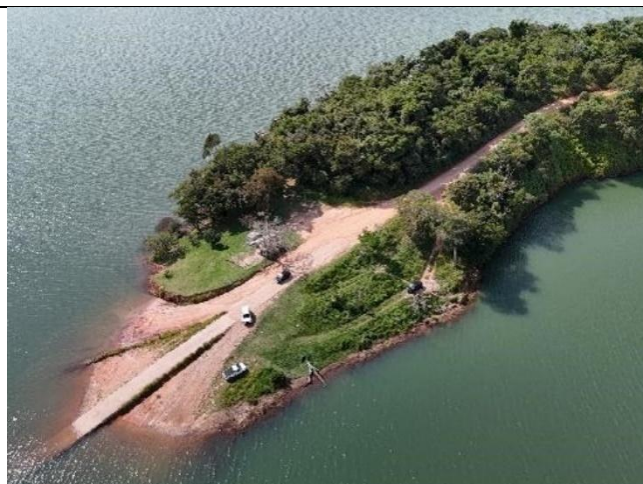
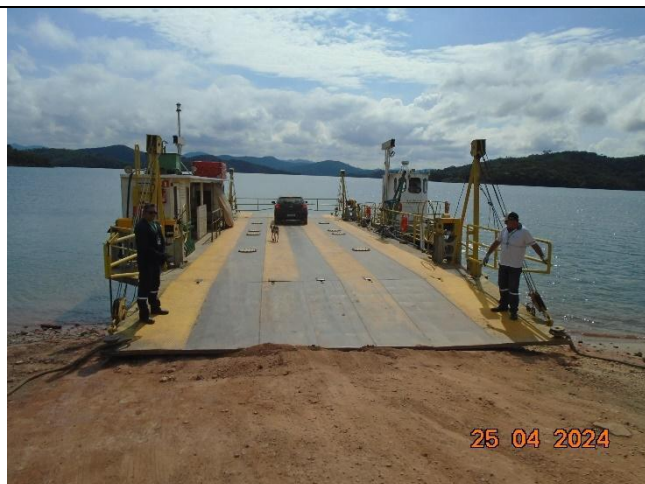
**Foto Geral do Passivo**

Caracterização do Passivo			
Travessia Hídrica ou Área de Apoio: Travessia 12 - Porto Natividade da Serra			
Código do Passivo: PR-TRAV-12-PORTNAT-AS-1			
Data do cadastro: 24/04/2024			
Localização do Passivo			
Coordenada: 436234,79 7413030,82 / 23k SIRGAS 2000			
Município: Paraibuna			
Tipologia do passivo: Assoreamento de Curso d'Água (AS).			
Causa Geradora			
Travessia Hídrica ou Área de Apoio	X	Terceiros	
Tipologia de Passivo			
Potencial de Contaminação (AC)		Deposição de Resíduos (RE)	
Assoreamento de Curso d'Água (AS)	X	Processo Erosivo (ER)	
Outros (OT)			
Gravidade da Situação			
Em Relação à Travessia Hídrica e Área de Apoio		Em Relação ao Meio Ambiente	
Não Oferece Perigo	X	Sem Risco Aparente	
Evolução Pode Oferecer Perigo		Não Emergencial	X
Oferece Perigo		Emergencial	
Dimensões da Ocorrência			
Comprimento (m):	Largura (m):	Profundidade/Altura (m):	
Área/Volume (m³): 7500			
Observações Relevantes: Solo exposto na rampa de chegada. Taludes escavados no entorno. Aporte de solo para melhoria da rampa de acesso necessário de tempos em tempos.

Diretrizes Técnicas para Avaliação/Recuperação/ Remediação			
Estabilização/ Recomposição	X	Remediação	
Outros		Necessidade de Intervenção além da ADA

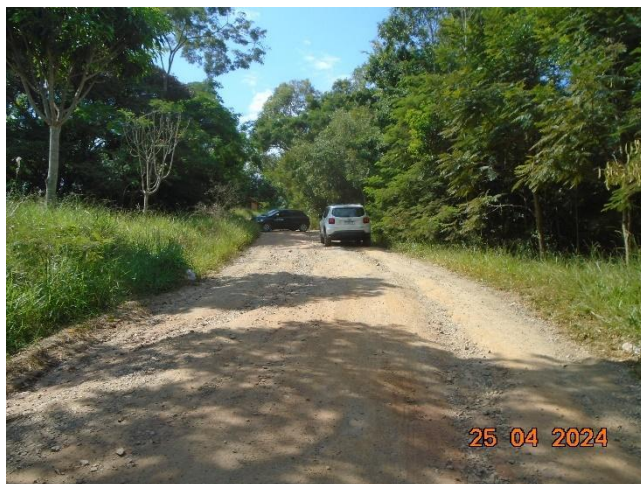
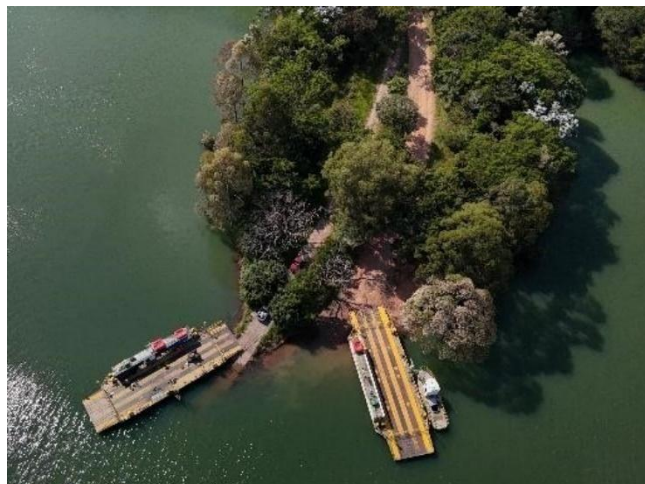
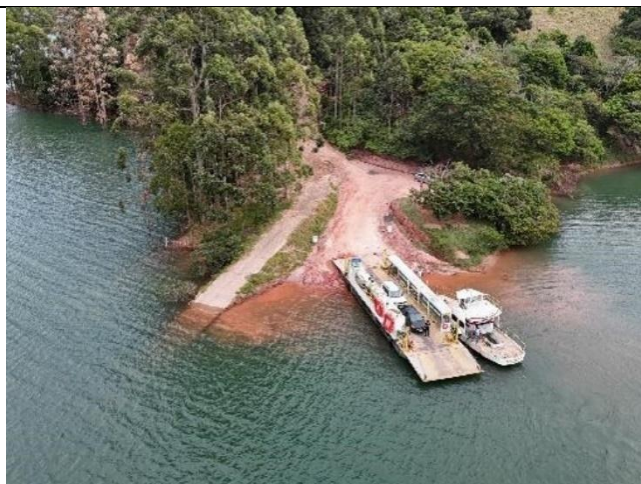
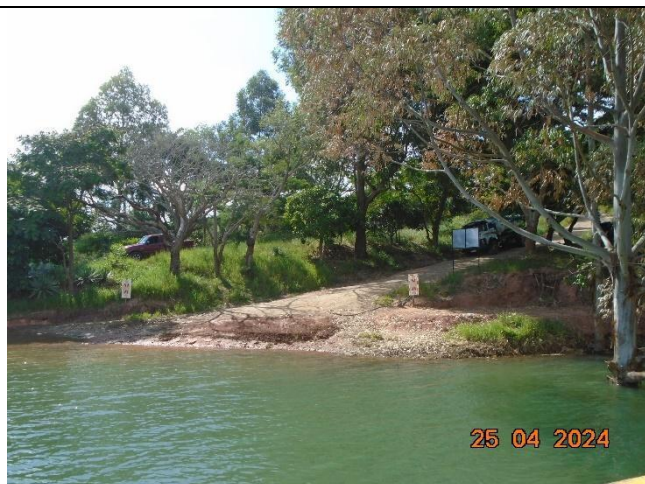
#### Foto Geral do Passivo

<b>Caracterização do Passivo</b>			
<b>Travessia Hídrica ou Área de Apoio: Travessia 12 - Porto Natividade da Serra</b>			
Código do Passivo: PR-TRAV-12-PORTNAT-AS-2			
Data do cadastro: 24/04/2024			
<b>Localização do Passivo</b>			
Coordenada: 436799,12 7414013,42 / 23k SIRGAS 2000			
Município: Paraibuna			
Tipologia do passivo: Assoreamento de Curso d'Água (AS).			
<b>Causa Geradora</b>			
Travessia Hídrica ou Área de Apoio	X	Terceiros	
<b>Tipologia de Passivo</b>			
Potencial de Contaminação (AC)		Deposição de Resíduos (RE)	
Assoreamento de Curso d'Água (AS)	X	Processo Erosivo (ER)	
Outros (OT)			
<b>Gravidade da Situação</b>			
Em Relação à Travessia Hídrica e Área de Apoio		Em Relação ao Meio Ambiente	
Não Oferece Perigo	X	Sem Risco Aparente	
Evolução Pode Oferecer Perigo		Não Emergencial	X
Oferece Perigo		Emergencial	
<b>Dimensões da Ocorrência</b>			
Comprimento (m):	Largura (m):	Profundidade/Altura (m):

Área/Volume (m³): 4000			
<b>Observações Relevantes: Solo exposto na rampa de chegada. Aporte de solo para melhoria da rampa de acesso necessário de tempos em tempos.</b>			
<b>Diretrizes Técnicas para Avaliação/Recuperação/ Remediação</b>			
Estabilização/ Recomposição	X	Remediação	
Outros		Necessidade de Intervenção além da ADA

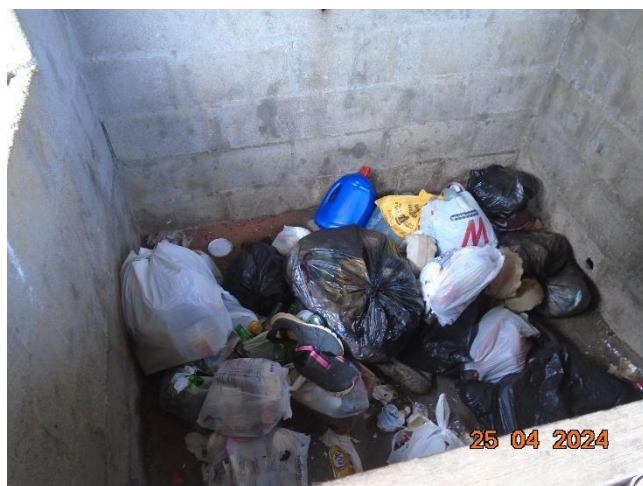
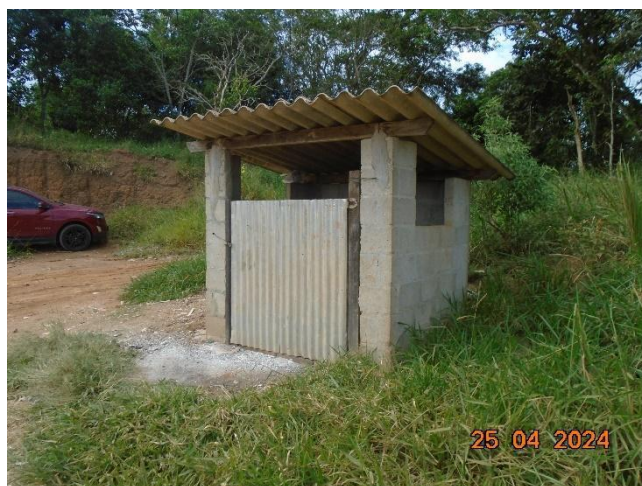
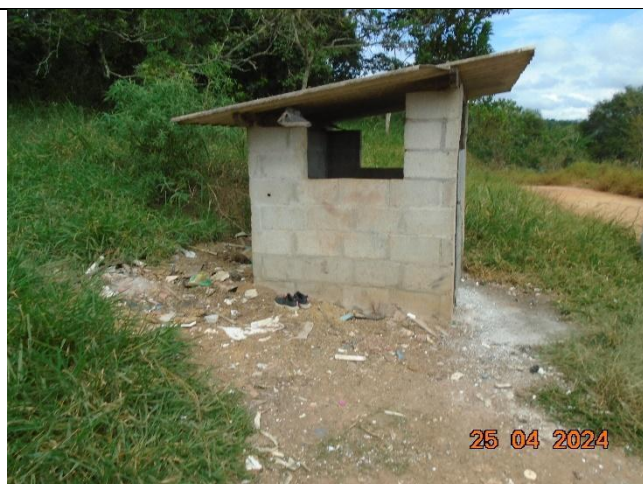
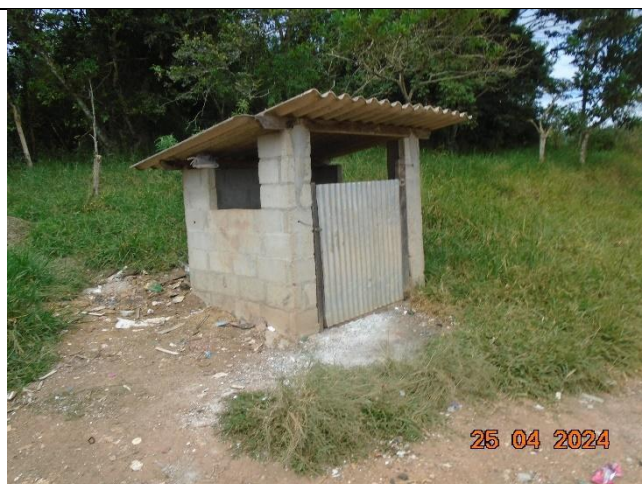
#### Foto Geral do Passivo

<b>Caracterização do Passivo</b>			
<b>Travessia Hídrica ou Área de Apoio: Travessia 12 - Porto Natividade da Serra</b>			
Código do Passivo: PR-TRAV-12-PORTNAT-RS-1			
Data do cadastro: 24/04/2024			
<b>Localização do Passivo</b>			
Coordenada: 436323,25 7412794,29 / 23k SIRGAS 2000			
Município: Paraibuna			
Tipologia do passivo: Deposição de Resíduos (RE).			
<b>Causa Geradora</b>			
Travessia Hídrica ou Área de Apoio	X	Terceiros	
<b>Tipologia de Passivo</b>			
Potencial de Contaminação (AC)		Deposição de Resíduos (RE)	X
Assoreamento de Curso d'Água (AS)		Processo Erosivo (ER)	
Outros (OT)			
<b>Gravidade da Situação</b>			
Em Relação à Travessia Hídrica e Área de Apoio		Em Relação ao Meio Ambiente	
Não Oferece Perigo	X	Sem Risco Aparente	
Evolução Pode Oferecer Perigo		Não Emergencial	X
Oferece Perigo		Emergencial	
<b>Dimensões da Ocorrência</b>			
Comprimento (m):	Largura (m):	Profundidade/Altura (m):	
Área/Volume (m³): 4

<b>Observações Relevantes: Local de armazenamento de resíduos sem identificação.</b> <b>Falta de manutenção adequada. Resíduos espalhados e sem segregação.</b>			
<b>Diretrizes Técnicas para Avaliação/Recuperação/ Remediação</b>			
Estabilização/ Recomposição		Remediação	
Outros	X	Necessidade de Intervenção além da ADA

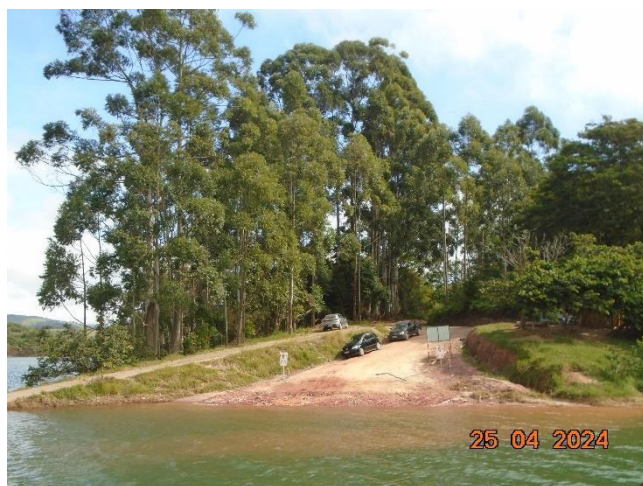
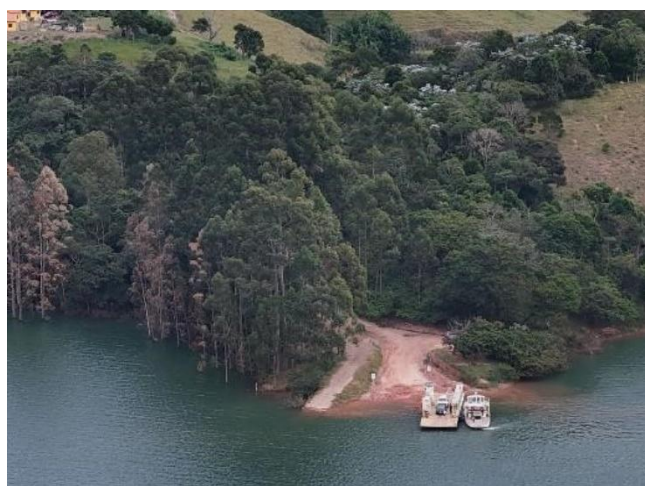
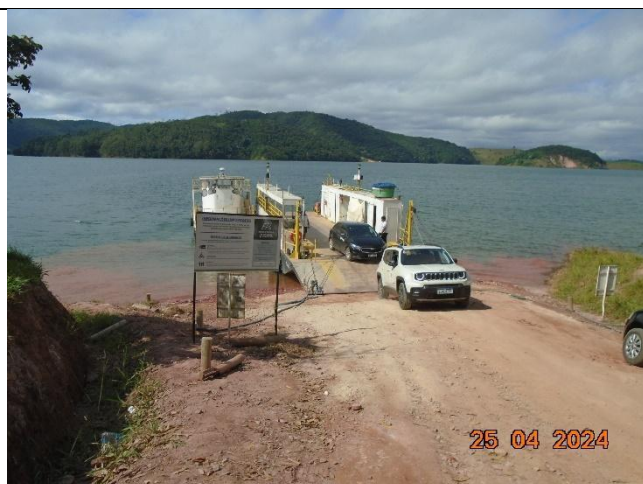
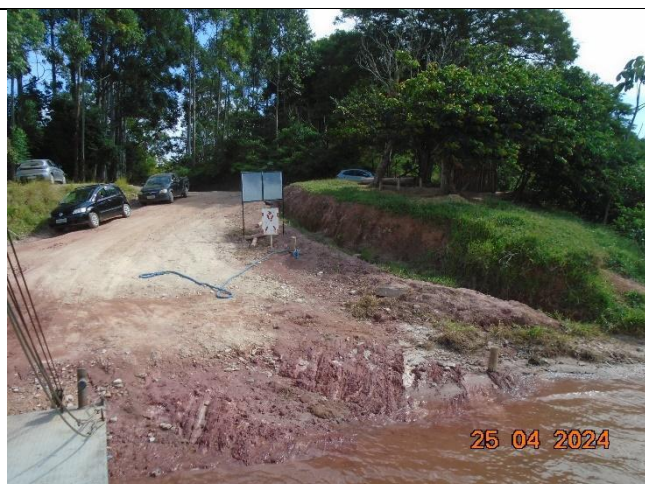
**Foto Geral do Passivo**

<b>Caracterização do Passivo</b>			
<b>Travessia Hídrica ou Área de Apoio: Travessia 13 - Porto Varginha</b>			
Código do Passivo: PR-TRAV-13-PORTVAR-AS-1			
Data do cadastro: 25/04/2024			
<b>Localização do Passivo</b>			
Coordenada: 442077,55 7407383,61 / 23k SIRGAS 2000			
Município: Natividade da Serra			
Tipologia do passivo: Assoreamento de Curso d'Água (AS).			
<b>Causa Geradora</b>			
Travessia Hídrica ou Área de Apoio	X	Terceiros	
<b>Tipologia de Passivo</b>			
Potencial de Contaminação (AC)		Deposição de Resíduos (RE)	
Assoreamento de Curso d'Água (AS)	X	Processo Erosivo (ER)	
Outros (OT)			
<b>Gravidade da Situação</b>			
Em Relação à Travessia Hídrica e Área de Apoio		Em Relação ao Meio Ambiente	
Não Oferece Perigo	X	Sem Risco Aparente	
Evolução Pode Oferecer Perigo		Não Emergencial	X
Oferece Perigo		Emergencial	
<b>Dimensões da Ocorrência</b>			
Comprimento (m):	Largura (m):	Profundidade/Altura (m):

Área/Volume (m³): 5200			
<b>Observações Relevantes: Solo exposto na rampa de chegada. Taludes escavados no entorno. Aporte de solo, para melhoria da rampa de acesso, necessário de tempos em tempos.</b>			
<b>Diretrizes Técnicas para Avaliação/Recuperação/ Remediação</b>			
Estabilização/ Recomposição	X	Remediação	
Outros		Necessidade de Intervenção além da ADA

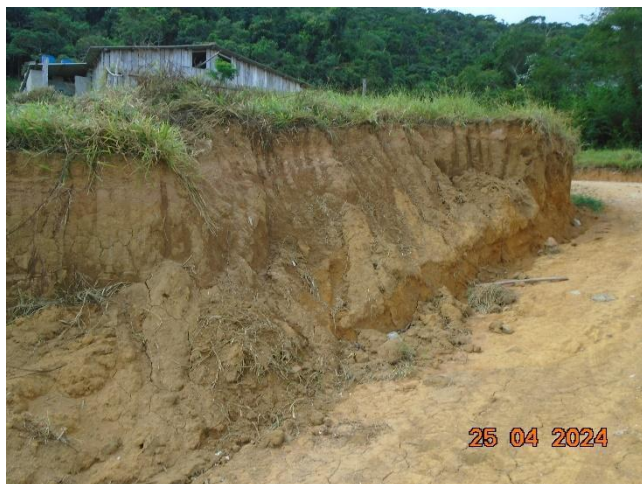
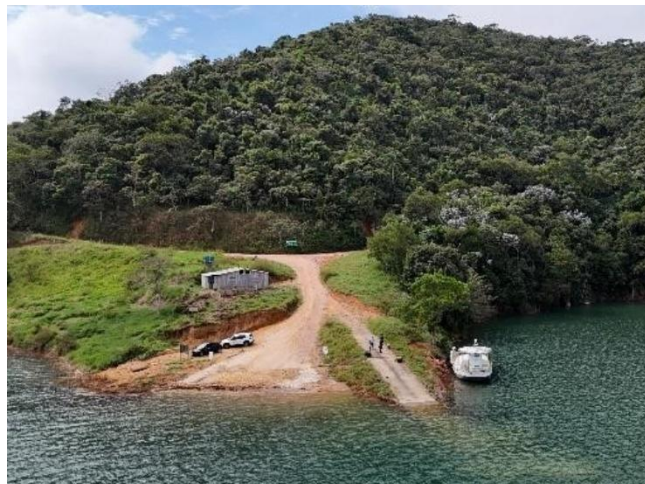
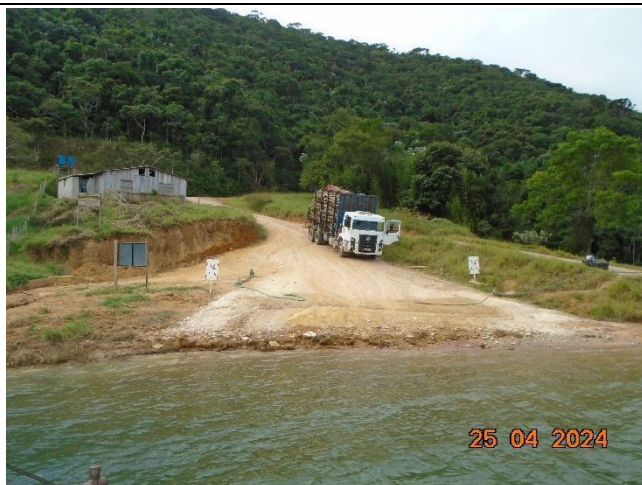
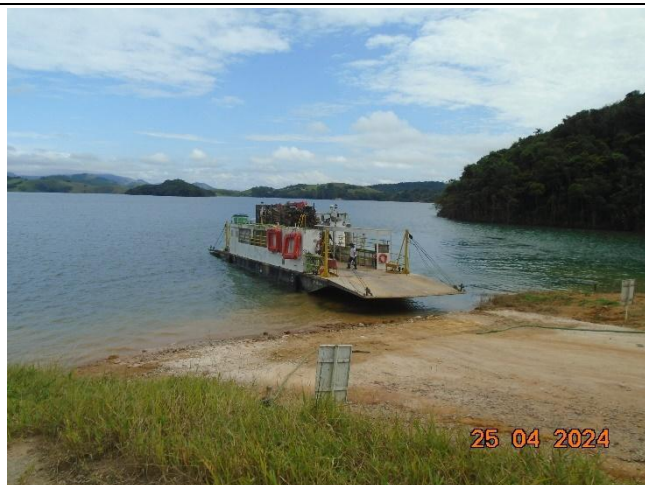
**Foto Geral do Passivo**

Caracterização do Passivo			
Travessia Hídrica ou Área de Apoio: Travessia 13 - Porto Varginha			
Código do Passivo: PR-TRAV-13-PORTVAR-AS-2			
Data do cadastro: 25/04/2024			
Localização do Passivo			
Coordenada: 443480,23 7407380,83 / 23k SIRGAS 2000			
Município: Natividade da Serra			
Tipologia do passivo: Assoreamento de Curso d'Água (AS).			
Causa Geradora			
Travessia Hídrica ou Área de Apoio	X	Terceiros	
Tipologia de Passivo			
Potencial de Contaminação (AC)		Deposição de Resíduos (RE)	
Assoreamento de Curso d'Água (AS)	X	Processo Erosivo (ER)	
Outros (OT)			
Gravidade da Situação			
Em Relação à Travessia Hídrica e Área de Apoio		Em Relação ao Meio Ambiente	
Não Oferece Perigo	X	Sem Risco Aparente	
Evolução Pode Oferecer Perigo		Não Emergencial	X
Oferece Perigo		Emergencial	
Dimensões da Ocorrência			
Comprimento (m):	Largura (m):	Profundidade/Altura (m):	
Área/Volume (m³): 2400			
Observações Relevantes: Solo exposto na rampa de chegada. Taludes escavados no entorno. Aporte de solo, para melhoria da rampa de acesso, necessário de tempos em tempos.

Diretrizes Técnicas para Avaliação/Recuperação/ Remediação			
Estabilização/ Recomposição	X	Remediação	
Outros		Necessidade de Intervenção além da ADA

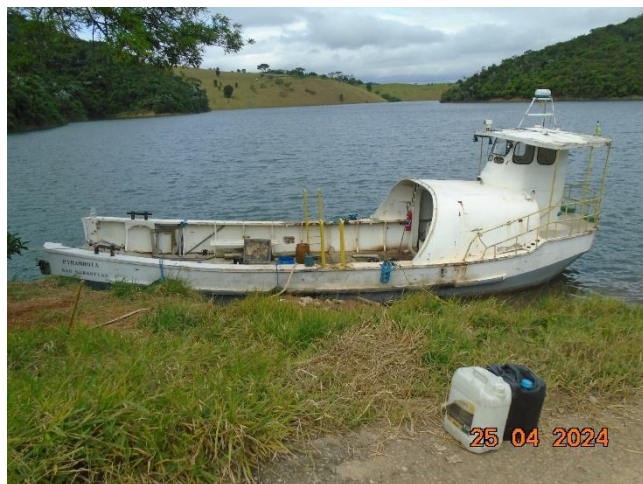
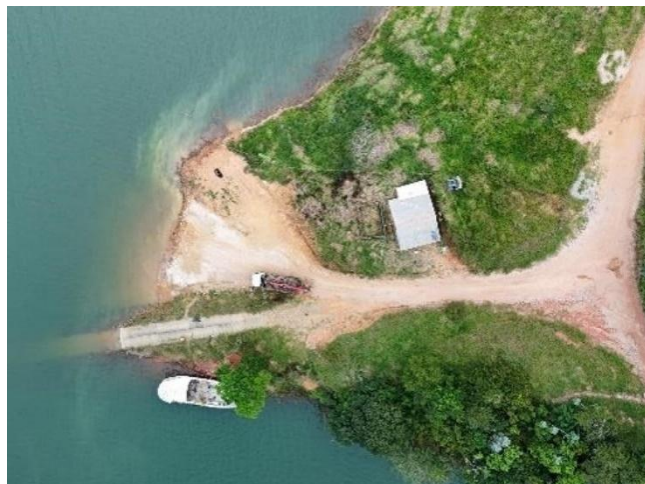
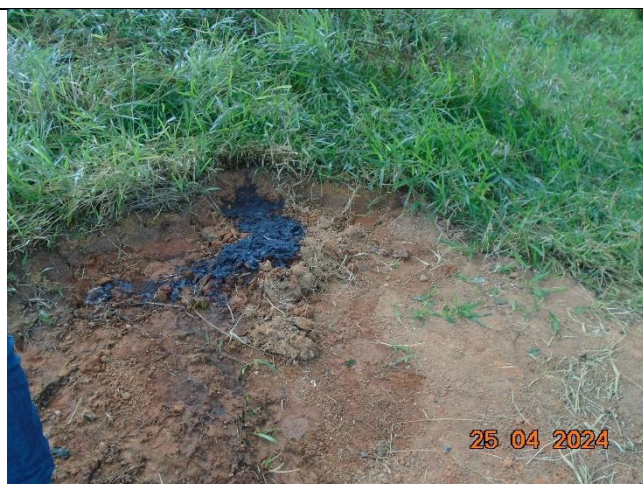
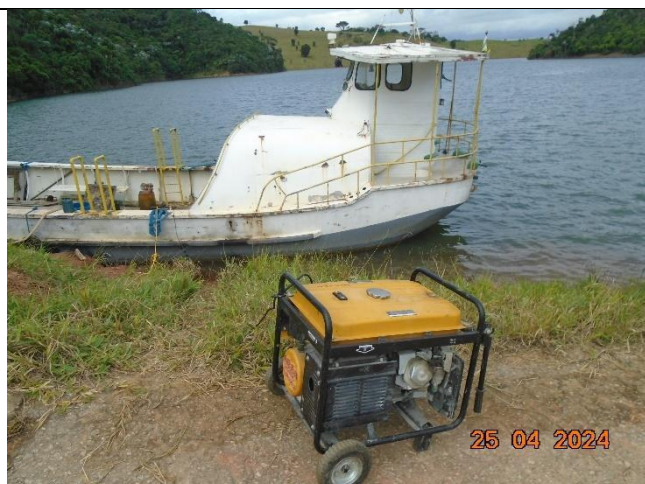
#### Foto Geral do Passivo

Caracterização do Passivo			
Travessia Hídrica ou Área de Apoio: Travessia 13 - Porto Varginha			
Código do Passivo: PR-TRAV-13-PORTVAR-AC-1			
Data do cadastro: 25/04/2024			
Localização do Passivo			
Coordenada: 443511,39 7407350,94 / 23k SIRGAS 2000			
Município: Natividade da Serra			
Tipologia do passivo: Potencial de Contaminação (AC).			
Causa Geradora			
Travessia Hídrica ou Área de Apoio	X	Terceiros	
Tipologia de Passivo			
Potencial de Contaminação (AC)	X	Deposição de Resíduos (RE)	
Assoreamento de Curso d'Água (AS)		Processo Erosivo (ER)	
Outros (OT)			
Gravidade da Situação			
Em Relação à Travessia Hídrica e Área de Apoio		Em Relação ao Meio Ambiente	
Não Oferece Perigo	X	Sem Risco Aparente	
Evolução Pode Oferecer Perigo		Não Emergencial	
Oferece Perigo		Emergencial	X
Dimensões da Ocorrência			
Comprimento (m):	Largura (m):	Profundidade/Altura (m):	
Área/Volume (m³): 970			
Observações Relevantes: Manutenção de embarcação em local inadequado e armazenamento de resíduos e equipamentos sobre o solo e sem dispositivos de contenção contra vazamentos e derramamentos.

Diretrizes Técnicas para Avaliação/Recuperação/ Remediação			
Estabilização/ Recomposição		Remediação	X
Outros		Necessidade de Intervenção além da ADA

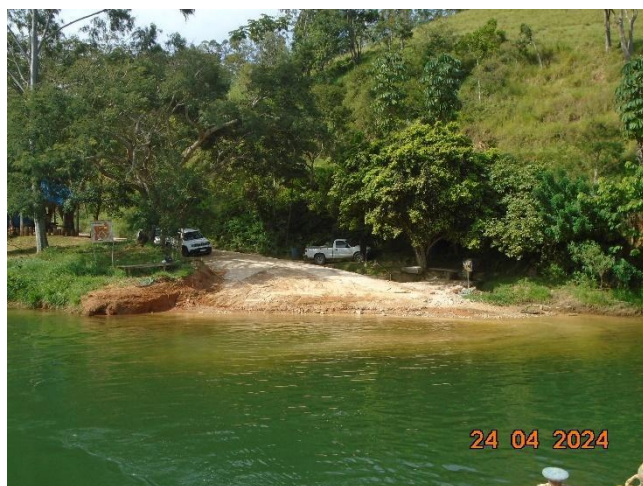
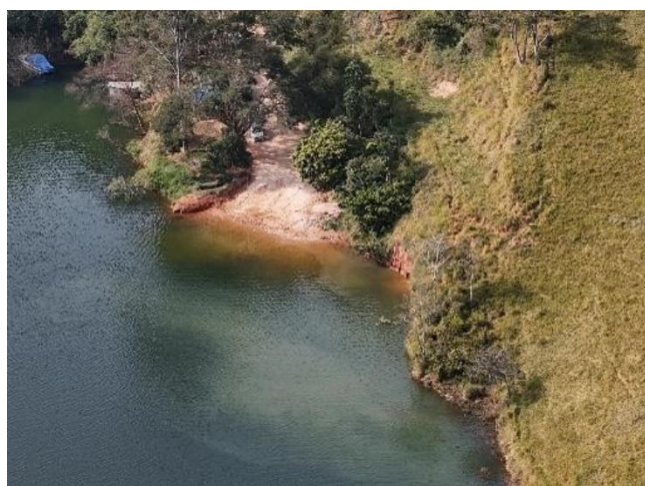
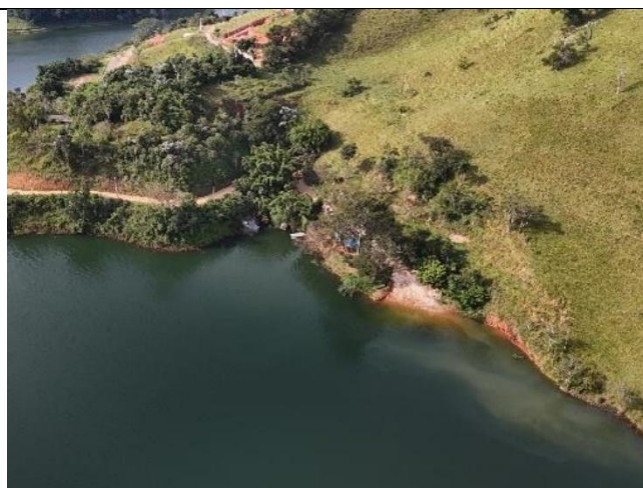
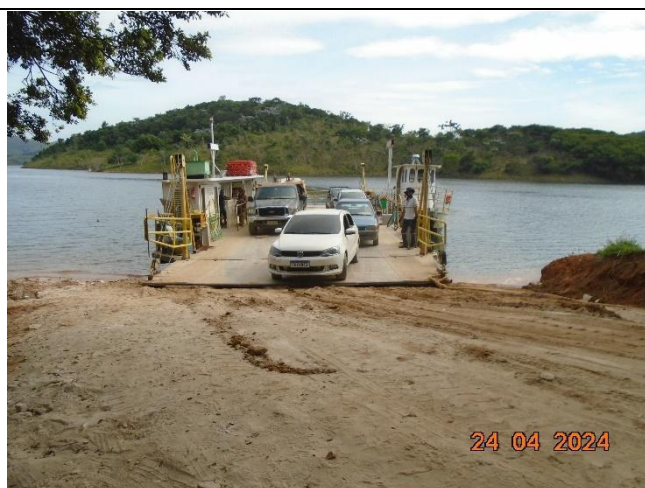
**Foto Geral do Passivo**

Caracterização do Passivo			
<b>Travessia Hídrica ou Área de Apoio: Travessia 14 - Porto Paraitinga</b>			
Código do Passivo: PR-TRAV-14-PORTPAR-AS-1			
Data do cadastro: 25/04/2024			
<b>Localização do Passivo</b>			
Coordenada: 453039,76 7413756,77 / 23k SIRGAS 2000			
Município: Natividade da Serra			
Tipologia do passivo: Assoreamento de Curso d'Água (AS).			
<b>Causa Geradora</b>			
Travessia Hídrica ou Área de Apoio	X	Terceiros	
<b>Tipologia de Passivo</b>			
Potencial de Contaminação (AC)		Deposição de Resíduos (RE)	
Assoreamento de Curso d'Água (AS)	X	Processo Erosivo (ER)	
Outros (OT)			
<b>Gravidade da Situação</b>			
Em Relação à Travessia Hídrica e Área de Apoio		Em Relação ao Meio Ambiente	
Não Oferece Perigo	X	Sem Risco Aparente	
Evolução Pode Oferecer Perigo		Não Emergencial	X
Oferece Perigo		Emergencial	
<b>Dimensões da Ocorrência</b>			
Comprimento (m):	Largura (m):	Profundidade/Altura (m):

Área/Volume (m³): 720			
<b>Observações Relevantes: Solo exposto na rampa de chegada. Taludes escavados no entorno. Aporte de solo, para melhoria da rampa de acesso, necessário de tempos em tempos.</b>			
<b>Diretrizes Técnicas para Avaliação/Recuperação/ Remediação</b>			
Estabilização/ Recomposição	X	Remediação	
Outros		Necessidade de Intervenção além da ADA

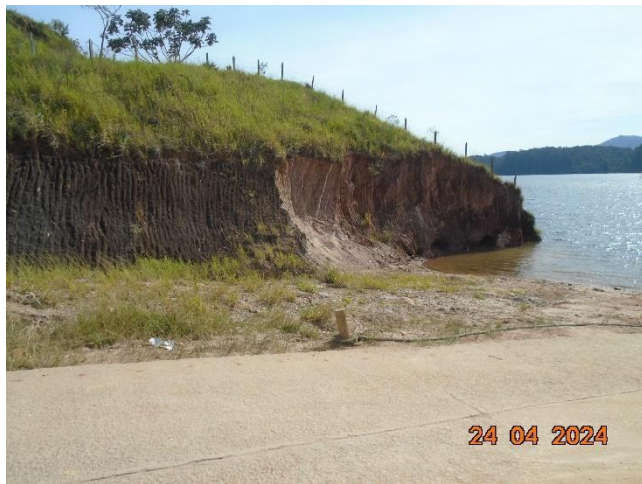
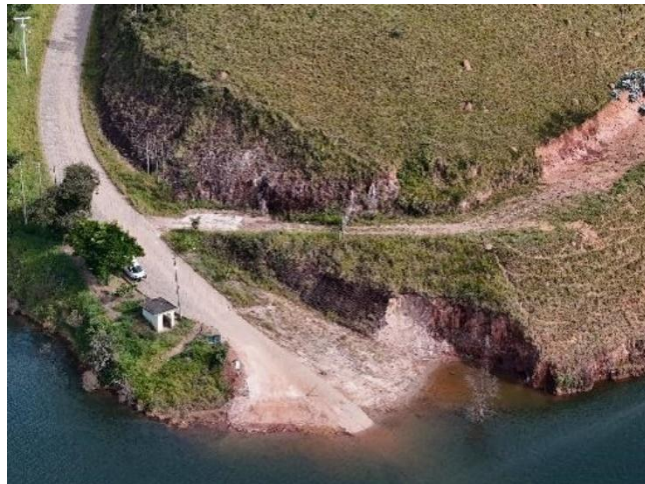
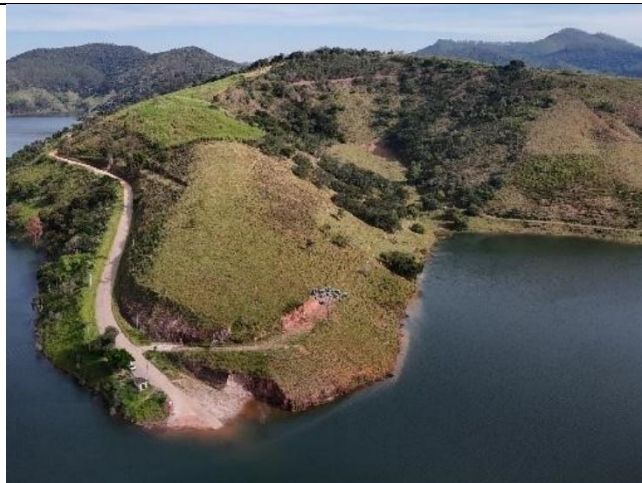
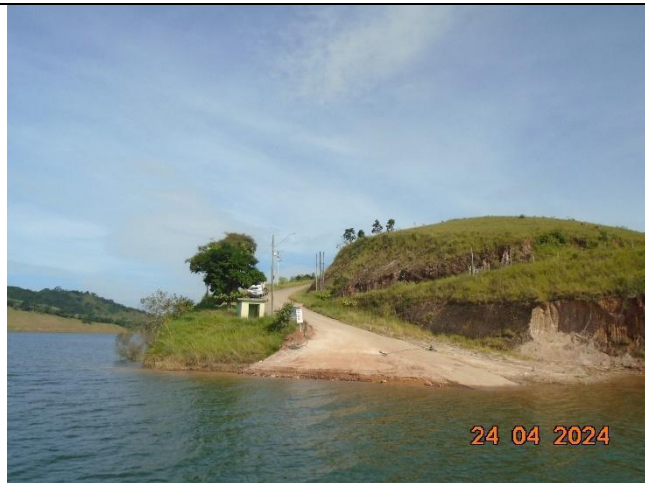
#### Foto Geral do Passivo

Caracterização do Passivo			
<b>Travessia Hídrica ou Área de Apoio: Travessia 14 - Porto Paraitinga</b>			
Código do Passivo: PR-TRAV-14-PORTPAR-AS-3			
Data do cadastro: 25/04/2024			
<b>Localização do Passivo</b>			
Coordenada: 452722,85 7412335,31 / 23k SIRGAS 2000			
Município: Natividade da Serra			
Tipologia do passivo: Assoreamento de Curso d'Água (AS).			
<b>Causa Geradora</b>			
Travessia Hídrica ou Área de Apoio	X	Terceiros	
<b>Tipologia de Passivo</b>			
Potencial de Contaminação (AC)		Deposição de Resíduos (RE)	
Assoreamento de Curso d'Água (AS)	X	Processo Erosivo (ER)	
Outros (OT)			
<b>Gravidade da Situação</b>			
Em Relação à Travessia Hídrica e Área de Apoio		Em Relação ao Meio Ambiente	
Não Oferece Perigo	X	Sem Risco Aparente	
Evolução Pode Oferecer Perigo		Não Emergencial	X
Oferece Perigo		Emergencial	
<b>Dimensões da Ocorrência</b>			
Comprimento (m):	Largura (m):	Profundidade/Altura (m):

Área/Volume (m³): 600			
<b>Observações Relevantes: Solo exposto na rampa de chegada. Taludes escavados no entorno. Aporte de solo, para melhoria da rampa de acesso, necessário de tempos em tempos.</b>			
<b>Diretrizes Técnicas para Avaliação/Recuperação/ Remediação</b>			
Estabilização/ Recomposição	X	Remediação	
Outros		Necessidade de Intervenção além da ADA

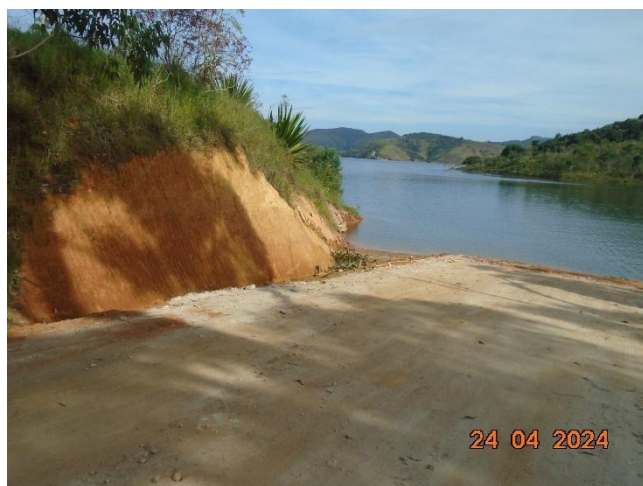
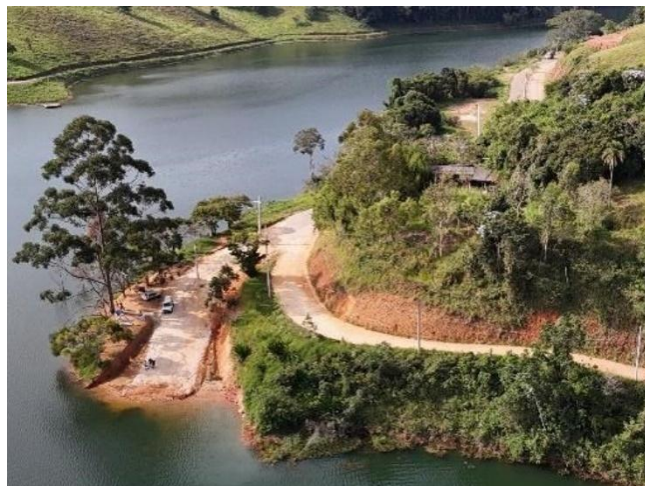
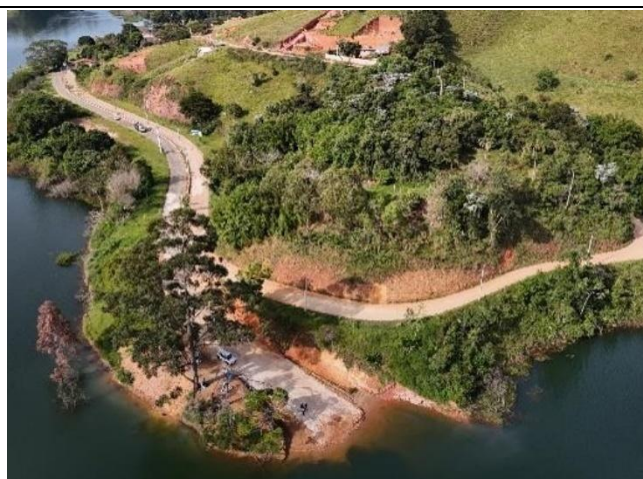
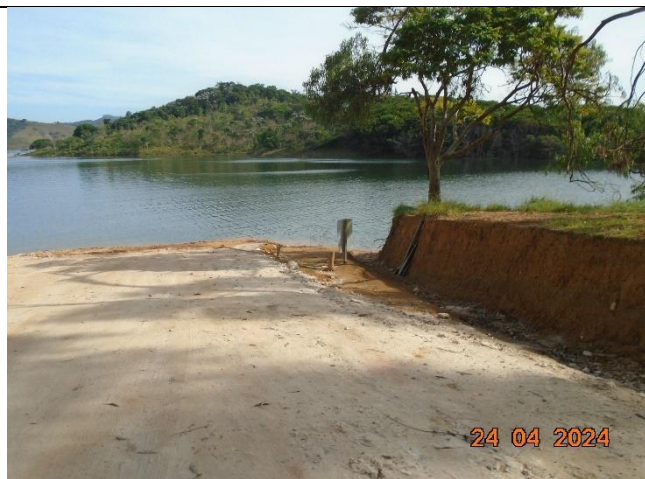
**Foto Geral do Passivo**

Caracterização do Passivo			
Travessia Hídrica ou Área de Apoio: Travessia 14 - Porto Paraitinga			
Código do Passivo: PR-TRAV-14-PORTPAR-AS-4			
Data do cadastro: 25/04/2024			
Localização do Passivo			
Coordenada: 452964,26 7413929,81 / 23k SIRGAS 2000			
Município: Natividade da Serra			
Tipologia do passivo: Assoreamento de Curso d'Água (AS).			
Causa Geradora			
Travessia Hídrica ou Área de Apoio	X	Terceiros	
Tipologia de Passivo			
Potencial de Contaminação (AC)		Deposição de Resíduos (RE)	
Assoreamento de Curso d'Água (AS)	X	Processo Erosivo (ER)	
Outros (OT)			
Gravidade da Situação			
Em Relação à Travessia Hídrica e Área de Apoio		Em Relação ao Meio Ambiente	
Não Oferece Perigo	X	Sem Risco Aparente	
Evolução Pode Oferecer Perigo		Não Emergencial	X
Oferece Perigo		Emergencial	
Dimensões da Ocorrência			
Comprimento (m):	Largura (m):	Profundidade/Altura (m):	
Área/Volume (m³): 1000			
Observações Relevantes: Rampa utilizada atualmente no período noturno. Solo exposto na rampa de chegada. Taludes escavados no entorno.

Diretrizes Técnicas para Avaliação/Recuperação/ Remediação			
Estabilização/ Recomposição	X	Remediação	
Outros		Necessidade de Intervenção além da ADA

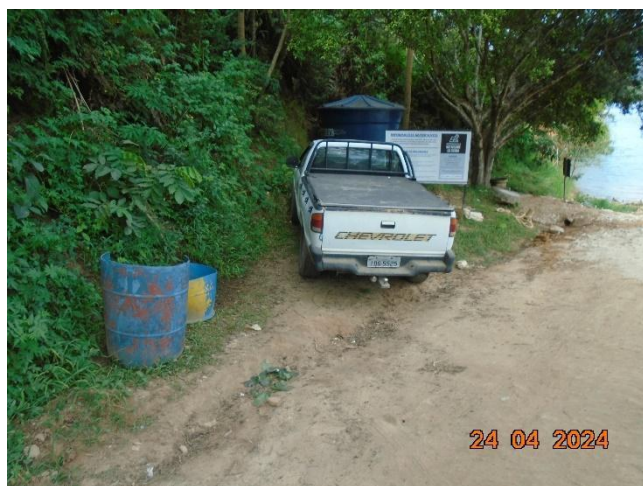
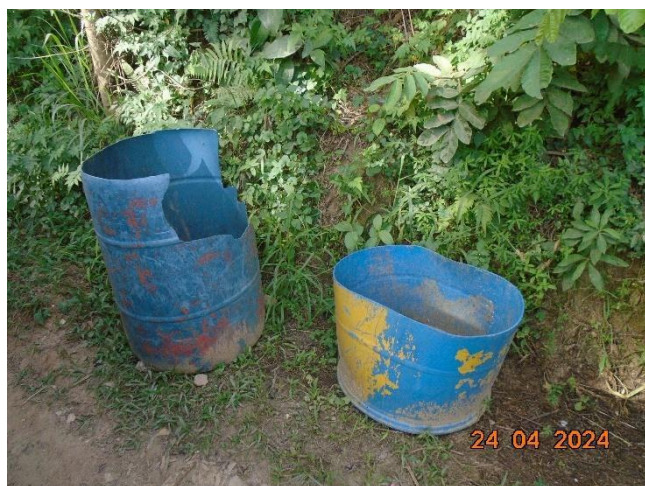
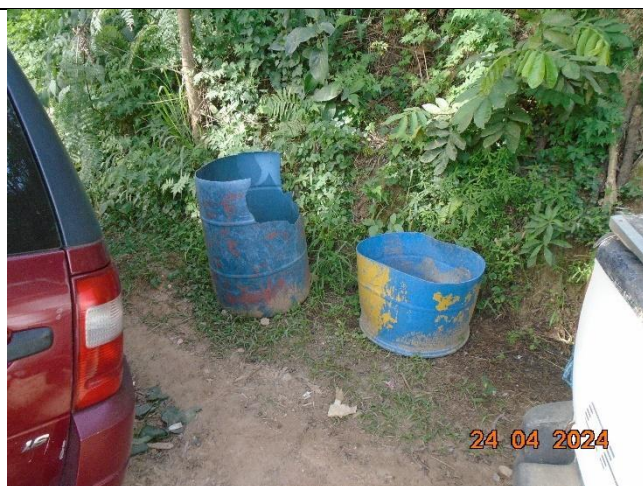
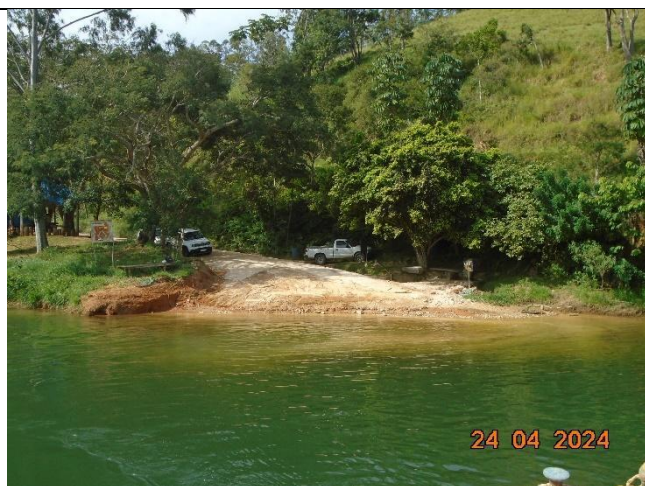
**Foto Geral do Passivo**

Caracterização do Passivo			
Travessia Hídrica ou Área de Apoio: Travessia 14 - Porto Paraitinga			
Código do Passivo: PR-TRAV-14-PORTPAR-RS-1			
Data do cadastro: 25/04/2024			
Localização do Passivo			
Coordenada: 453063,63 7413785,32 / 23k SIRGAS 2000			
Município: Natividade da Serra			
Tipologia do passivo: Deposição de Resíduos (RE).			
Causa Geradora			
Travessia Hídrica ou Área de Apoio	X	Terceiros	
Tipologia de Passivo			
Potencial de Contaminação (AC)		Deposição de Resíduos (RE)	X
Assoreamento de Curso d'Água (AS)		Processo Erosivo (ER)	
Outros (OT)			
Gravidade da Situação			
Em Relação à Travessia Hídrica e Área de Apoio		Em Relação ao Meio Ambiente	
Não Oferece Perigo	X	Sem Risco Aparente	
Evolução Pode Oferecer Perigo		Não Emergencial	X
Oferece Perigo		Emergencial	
Dimensões da Ocorrência			
Comprimento (m):	Largura (m):	Profundidade/Altura (m):	
Área/Volume (m³): 1			
Observações Relevantes: Falta de local e coletores adequados para os resíduos sólidos gerados. Falta de sinalização e orientação aos usuários.

Diretrizes Técnicas para Avaliação/Recuperação/ Remediação			
Estabilização/ Recomposição		Remediação	
Outros	X	Necessidade de Intervenção além da ADA
