**CONCORRÊNCIA INTERNACIONAL Nº SPI-005/2025**

**APÊNDICE 3 – PASSIVOS AMBIENTIAS**

**CONCESSÃO PATROCINADA DOS SERVIÇOS PÚBLICOS DE OPERAÇÃO, MANUTENÇÃO E REALIZAÇÃO DOS INVESTIMENTOS NECESSÁRIOS PARA A EXPLORAÇÃO DO SISTEMA DE TRANSPORTE AQUAVIÁRIO DE VEÍCULOS E PASSAGEIROS DENOMINADO SISTEMA DE TRAVESSIAS.**

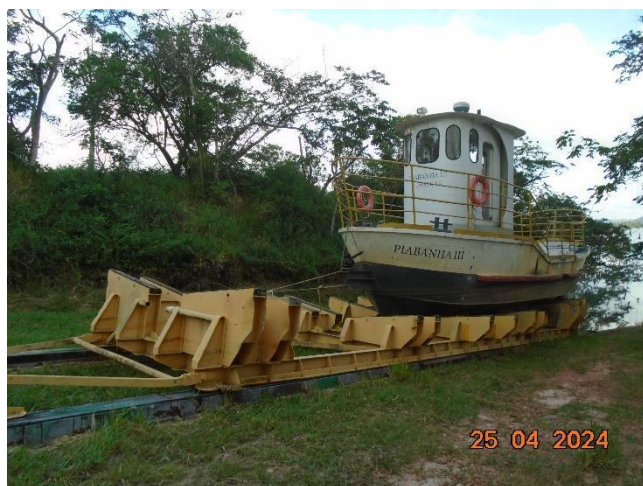
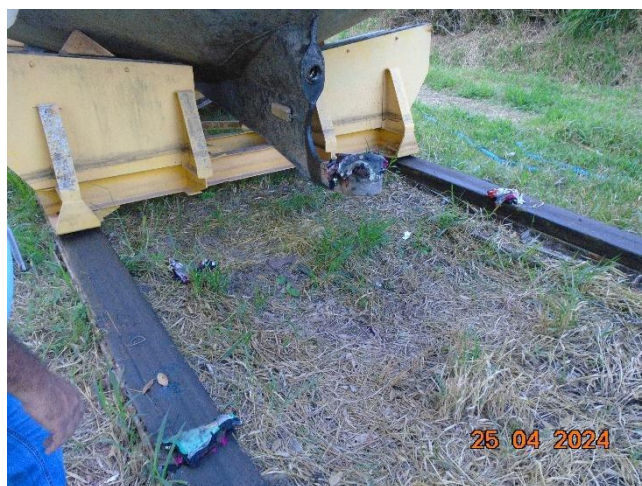
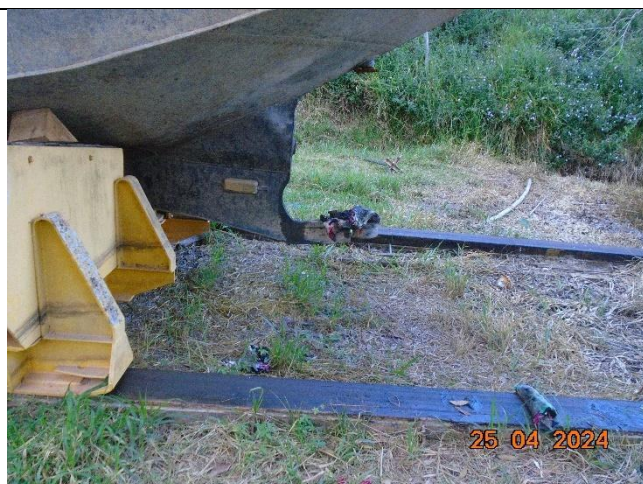
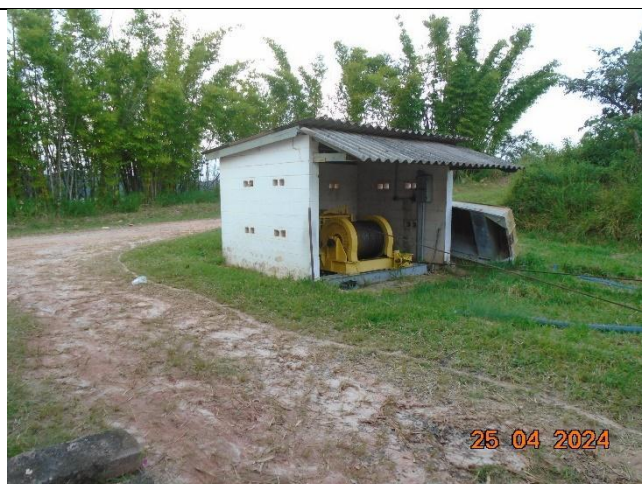
**Foto Geral do Passivo**

Caracterização do Passivo			
<b>Travessia Hídrica ou Área de Apoio: Estaleiro de Paraibuna (Auren/Ex-CESP)</b>			
Código do Passivo: PR-ESTA-PARAIBUNA-AC-1			
Data do cadastro: 25/04/2024			
<b>Localização do Passivo</b>			
Coordenada: 439745,35 7410944,21 / 23k SIRGAS 2000			
Município: Paraibuna			
Tipologia do passivo: Potencial de Contaminação (AC).			
<b>Causa Geradora</b>			
Travessia Hídrica ou Área de Apoio	X	Terceiros	
<b>Tipologia de Passivo</b>			
Potencial de Contaminação (AC)	X	Deposição de Resíduos (RE)	
Assoreamento de Curso d'Água (AS)		Processo Erosivo (ER)	
Outros (OT)			
<b>Gravidade da Situação</b>			
Em Relação à Travessia Hídrica e Área de Apoio		Em Relação ao Meio Ambiente	
Não Oferece Perigo	X	Sem Risco Aparente	
Evolução Pode Oferecer Perigo		Não Emergencial	X
Oferece Perigo		Emergencial	
<b>Dimensões da Ocorrência</b>			
Comprimento (m):	Largura (m):	Profundidade/Altura (m):	
Área/Volume (m³): 1340

<b>Observações Relevantes: Estaleiro. Atividade desenvolvida. Falta de Sistema de contenção. Falta de medidas de organização e limpeza</b>			
<b>Diretrizes Técnicas para Avaliação/Recuperação/ Remediação</b>			
Estabilização/ Recomposição		Remediação	X
Outros		Necessidade de Intervenção além da ADA

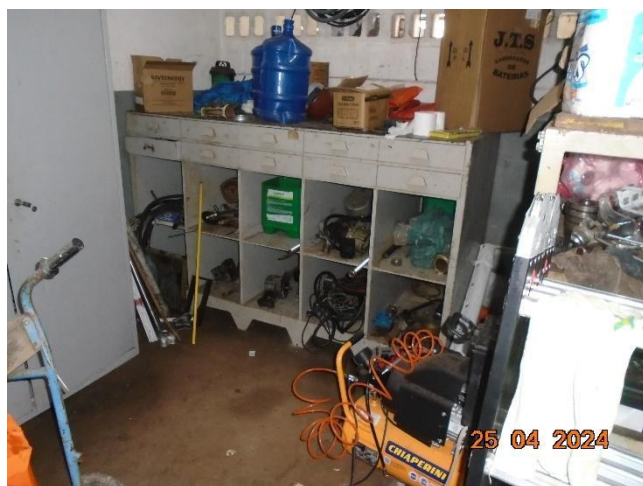
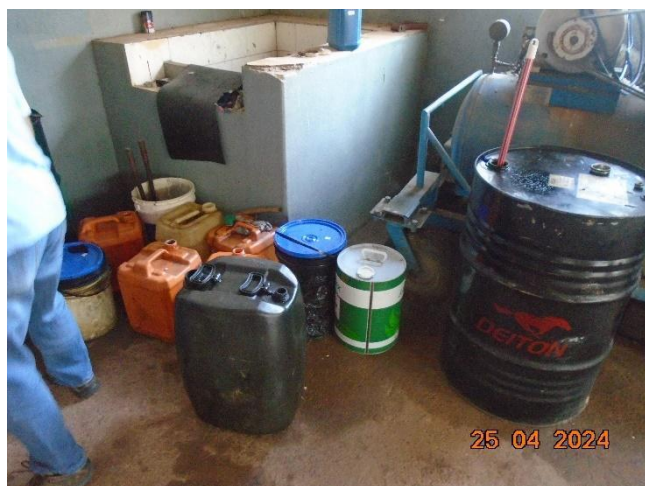
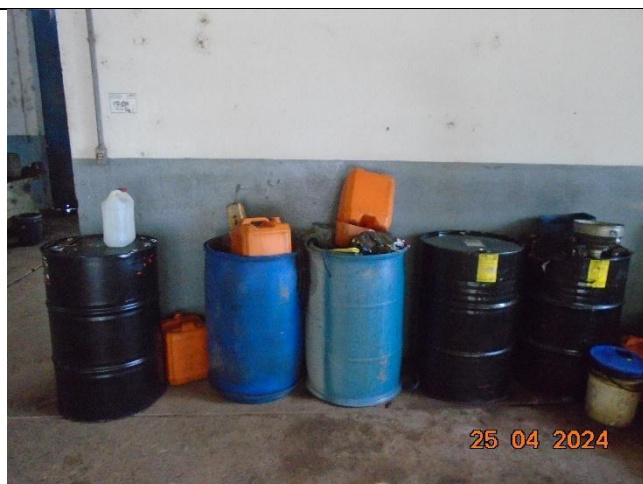
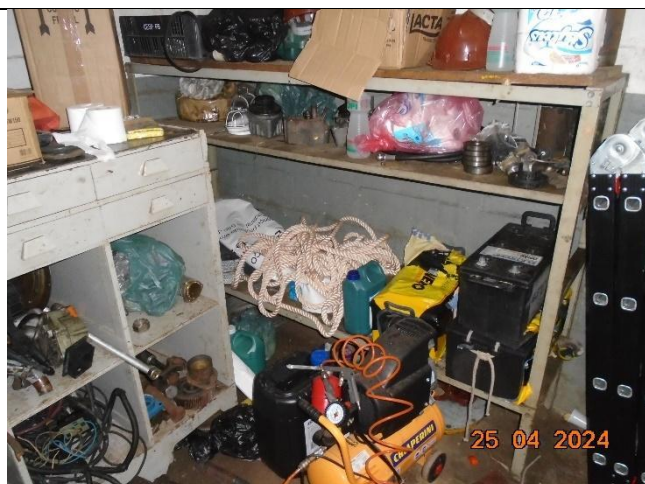
#### Foto Geral do Passivo

Caracterização do Passivo			
<b>Travessia Hídrica ou Área de Apoio: Estaleiro de Paraibuna (Auren/Ex-CESP)</b>			
Código do Passivo: PR-ESTA-PARAIBUNA-AC-2			
Data do cadastro: 25/04/2024			
<b>Localização do Passivo</b>			
Coordenada: 439813,04 7410937,94 / 23k SIRGAS 2000			
Município: Paraibuna			
Tipologia do passivo: Potencial de Contaminação (AC).			
<b>Causa Geradora</b>			
Travessia Hídrica ou Área de Apoio	X	Terceiros	
<b>Tipologia de Passivo</b>			
Potencial de Contaminação (AC)	X	Deposição de Resíduos (RE)	
Assoreamento de Curso d'Água (AS)		Processo Erosivo (ER)	
Outros (OT)			
<b>Gravidade da Situação</b>			
Em Relação à Travessia Hídrica e Área de Apoio		Em Relação ao Meio Ambiente	
Não Oferece Perigo	X	Sem Risco Aparente	
Evolução Pode Oferecer Perigo		Não Emergencial	X
Oferece Perigo		Emergencial	
<b>Dimensões da Ocorrência</b>			
Comprimento (m):	Largura (m):	Profundidade/Altura (m):	
Área/Volume (m³): 420

<b>Observações Relevantes: Local de armazenamento de resíduos. Atividade desenvolvida. Falta de Sistema de contenção. Falta de medidas de organização e limpeza</b>			
<b>Diretrizes Técnicas para Avaliação/Recuperação/ Remediação</b>			
Estabilização/ Recomposição		Remediação	X
Outros		Necessidade de Intervenção além da ADA
