GOVERNO DO ESTADO DE SÃO PAULO
Secretaria de Parcerias em Investimento
CONCORRÊNCIA INTERNACIONAL Nº 02/2026
Concessão de Obra no Complexo Turístico da Estrada de Ferro Campos do Jordão – EFCJ

**ANEXO VII - MAPEAMENTO DE PASSIVOS AMBIENTAIS, MEDIDAS DE RECUPERAÇÃO E
MEDIÇÃO**

ANEXO IV.B – PASSIVOS AMBIENTAIS E SOCIAIS

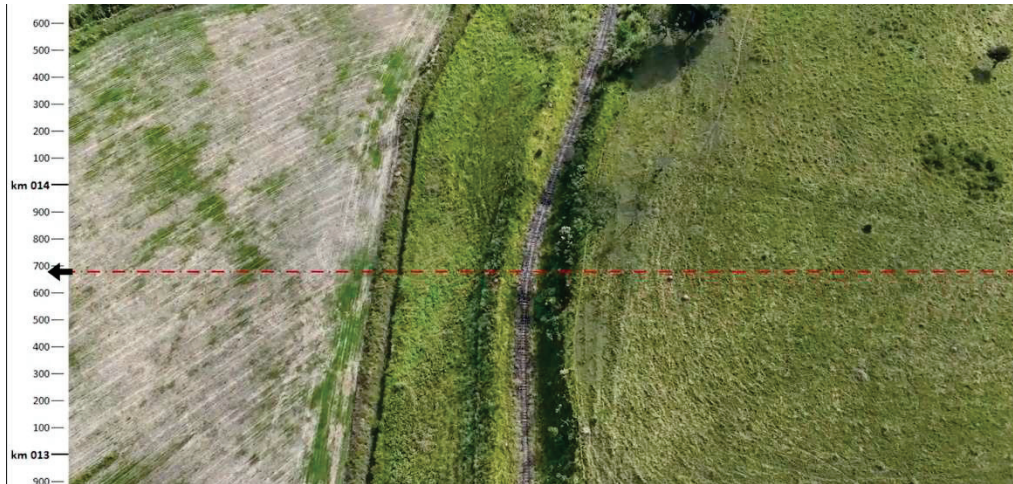
Figura	Local Aproximado	Descrição	Processo Erosivo	Status
Figura 32(2024) Figura 33	Km 14+500	Contenção de leito com trilhos	Erosão em desenvolvimento	Ativo
Figura 34 Figura 35	Jusante da via permanente	Ausência de cobertura vegetal	Erosão laminar	Ativo
Figura 36 Figura 37	Km 13+700 ao Km 14	Talude com alto grau de inclinação	Potencial erosivo	Inativo
Figura 38	Km 14+500	Ponte sobre rio Piracuama	Potencial erosivo	Inativo
Figura 39	Km 14+600	Talude com erosão laminar	Erosão laminar	Ativo
Figura 40 Figura 41	Km 14+700 ao Km 15	Talude com alto grau de inclinação	Potencial erosivo	Inativo
Figura 42	Km 15+100	Talude com processo erosivo ativo	Erosão laminar	Ativo
Figura 43 Figura 50	Entrada do Parque Reino das Águas Claras	Talude de 350m com rochas e solo de alteração	Erosão laminar e rolamento de blocos	Ativo
Figura 51	Acesso ao Parque Reino das Águas Claras	Calçada de bloquetes	Afundamento por escoamento superficial	Ativo

**Figura 36 - Imagem aérea de drone - Talude com alto grau de inclinação e proximidade da via
(2024)**

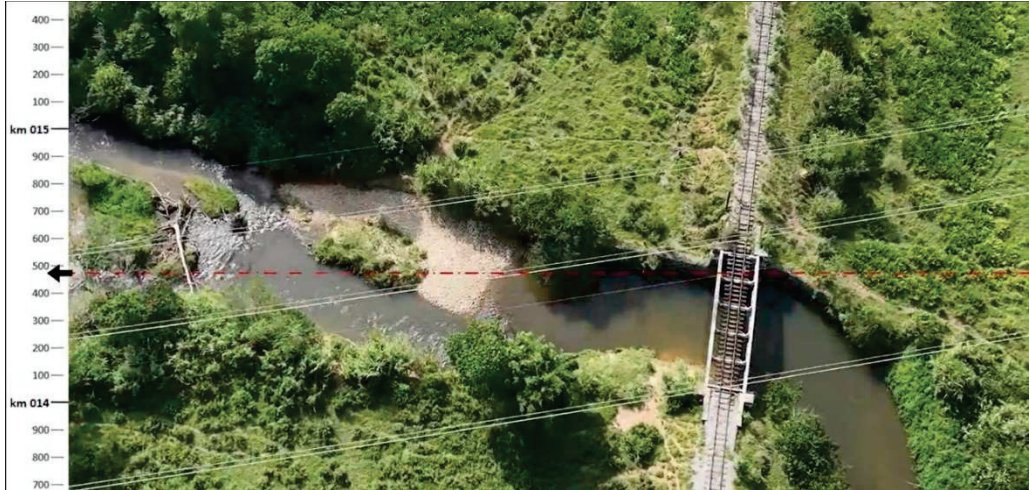
Figura 38 - Imagem aérea de drone - Ponte sobre rio Piracuama

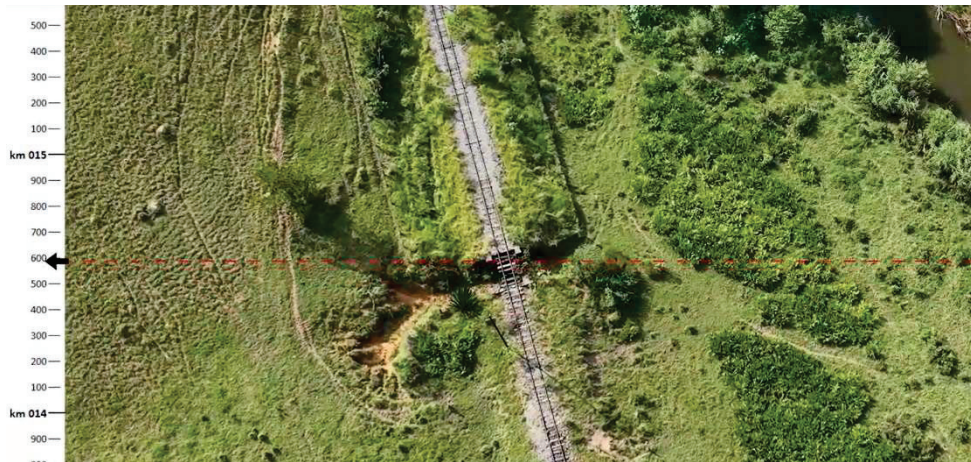
Figura 39 - Imagem aérea de drone - Erosão laminar em talude

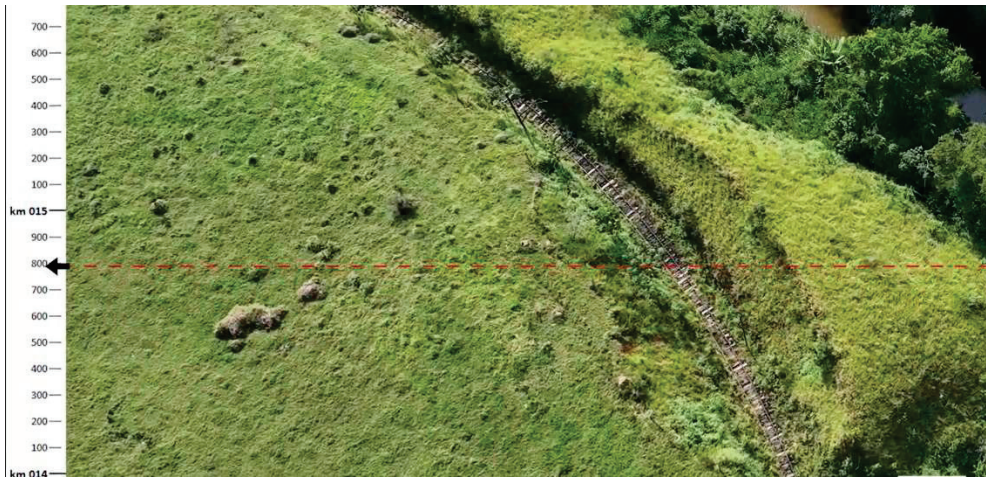
Figura 40 - Imagem aérea de drone - Talude com alta inclinação

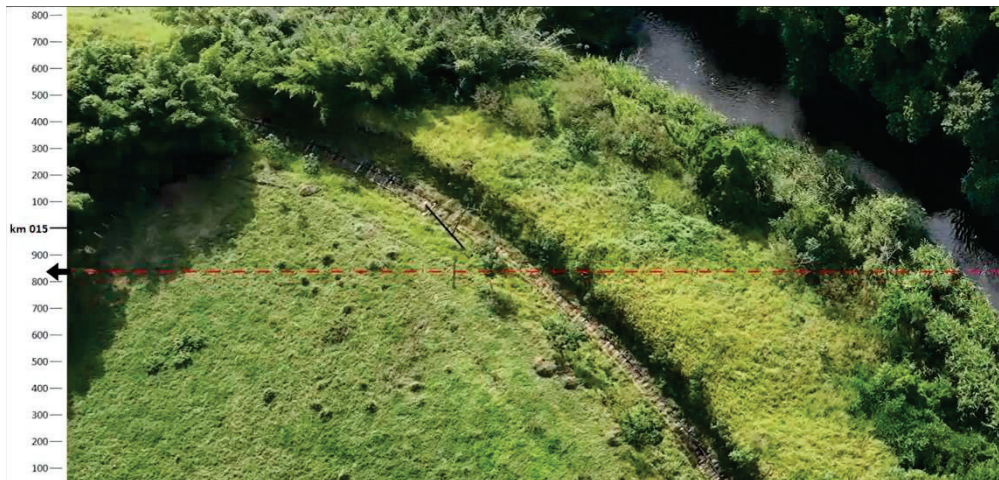
Figura 41 - Imagem aérea de drone - Talude com alta inclinação

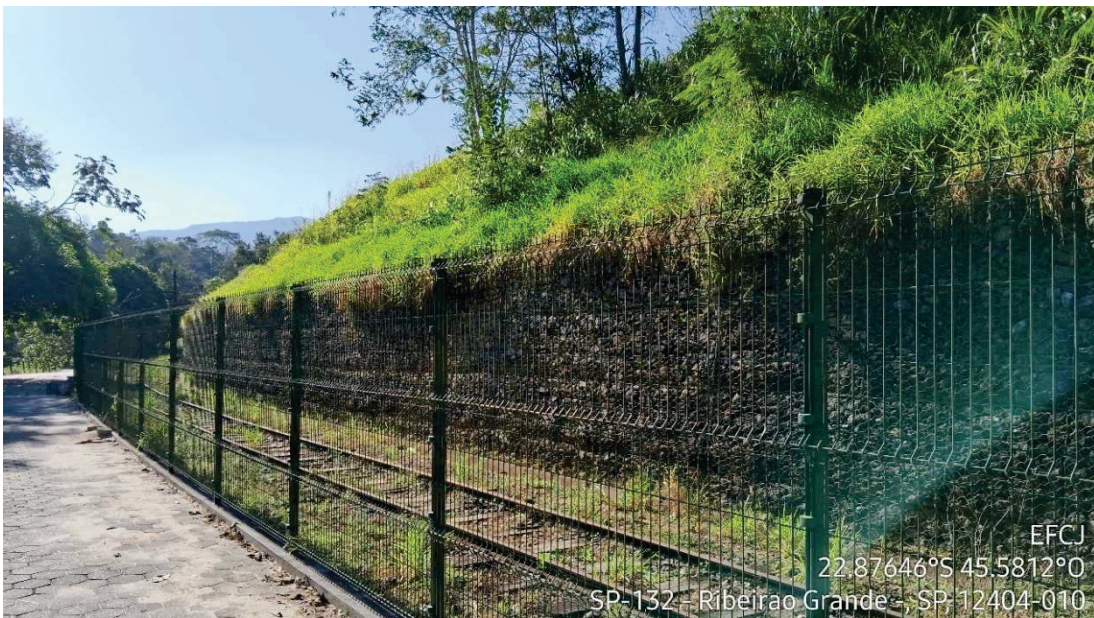
Figura 49 - Contenção de base de talude em gabião - Entrada do Parque Reino das Águas Claras

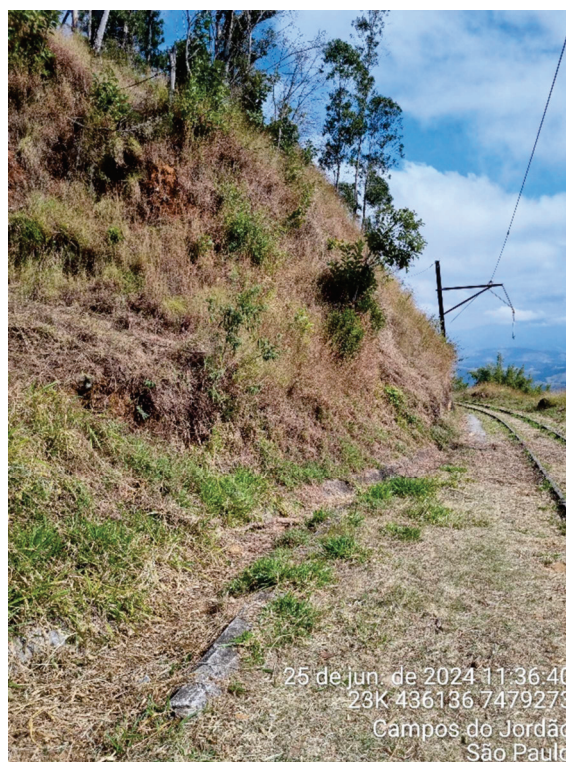
Figura	Local Aproximado	Descrição	Processo Erosivo	Status
Figura 64 Figura 65	Km 35+400	Talude com intenso processo erosivo	Erosão laminar	Ativo
Figura 66 Figura 69	Km 33+200 e Km 33+300	Talude com erosão laminar	Erosão laminar	Ativo
Figura 70 Figura 72 Figura 73	Km 33+500	Talude com erosão laminar e rolamento de blocos	Erosão laminar e rolamento de blocos	Ativo
Figura 74	Km 35+150	Escorregamento de solo em área lindeira	Deslizamento	Ativo
Figura 75 Figura 76	Lajeado	Movimentação de solo na base das árvores	Erosão laminar	Ativo
Figura 77	Km 39+900	Erosão laminar com contenção improvisada	Erosão laminar	Ativo

Figura 69 - Visão do geral do talude à montante
