SECRETARIA DE ESTADO DA INFRAESTRUTURA E MEIO AMBIENTE

ANEXO III – CADERNO DE ENGENHARIA

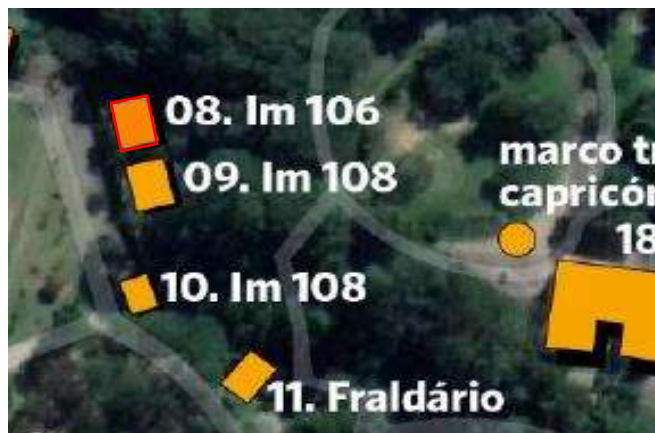
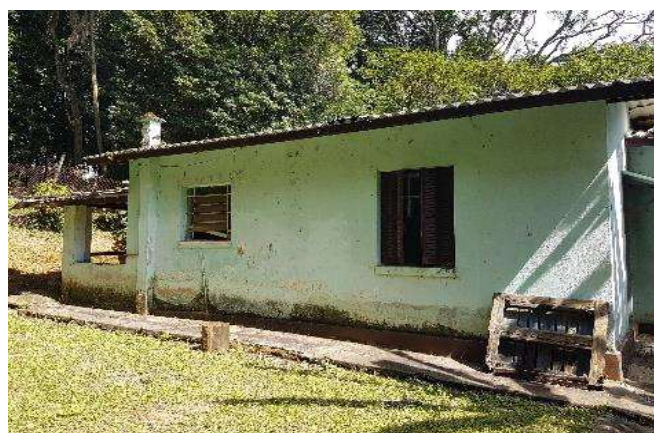
Será necessário reformar toda parte elétrica, a mesma é muito antiga. Observou-se infiltrações no forro e paredes, devido a isso deverá realizar reparo no telhado. Deve-se pintar toda a edificação.

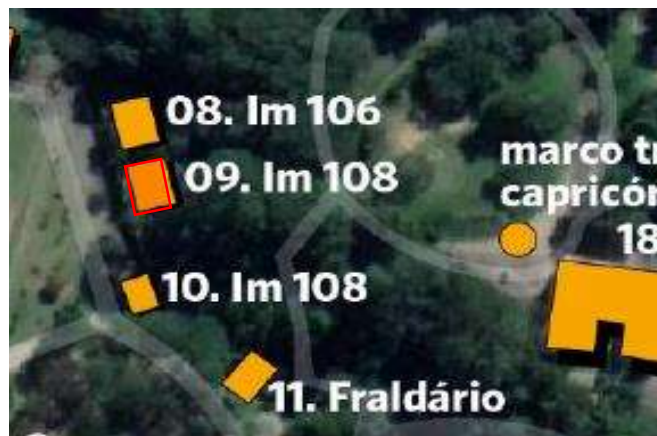
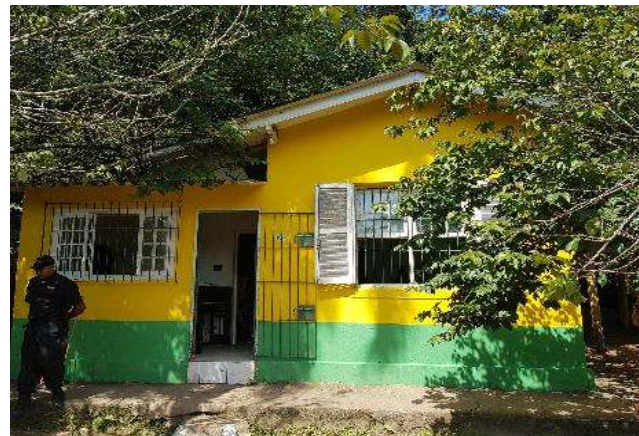
Será necessário reformar toda parte elétrica, a mesma é muito antiga. Observou-se infiltrações no forro e paredes, devido a isso deverá realizar reparo no telhado. Deve-se pintar toda a edificação.

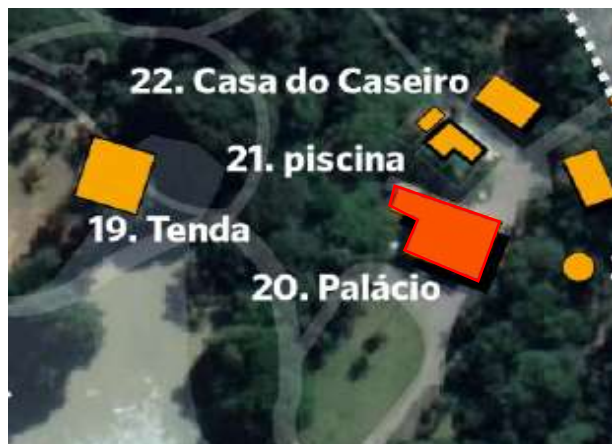
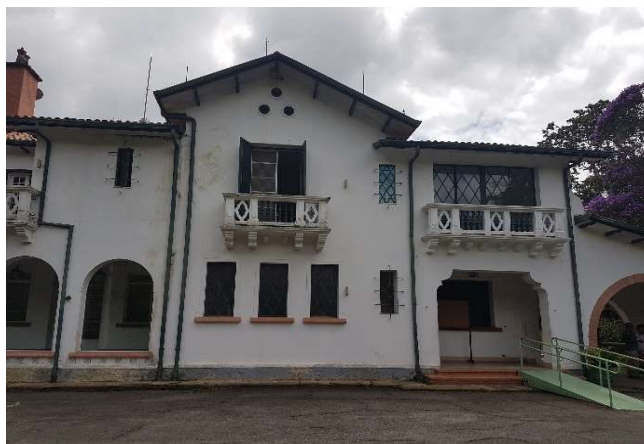
Recomendações O palácio deverá ser todo reformado, observou-se in loco muitas infiltrações e pintura precária. O local deverá ser adequado a novos usos.

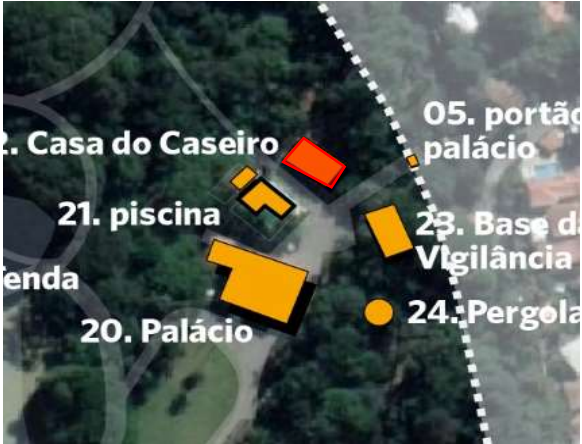
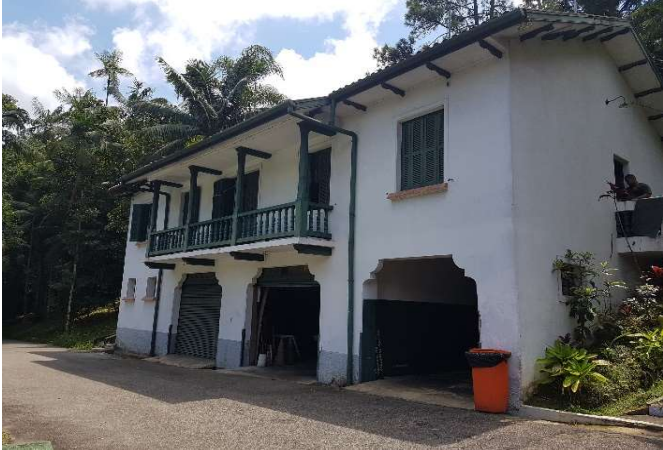
Recomendações: Necessita realizar uma reforma geral no edifício, observou-se muita sujidade nas paredes e infiltrações no forro

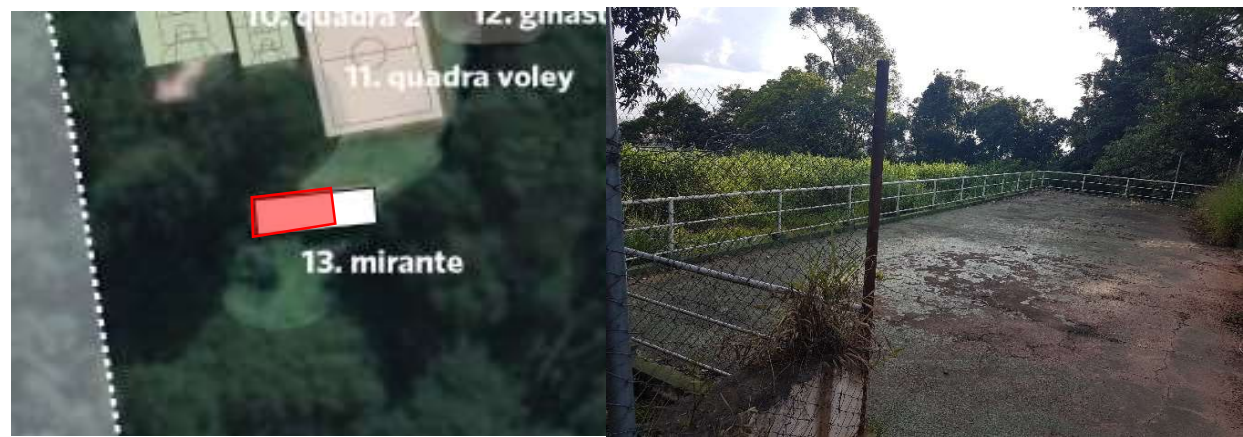
Recomendações O local necessita de uma reforma geral, observa-se que necessita de reparos no piso, o qual está trincado e descascando a pintura, na mureta, que está com trincas, e no guarda-corpo, que necessita de pintura.

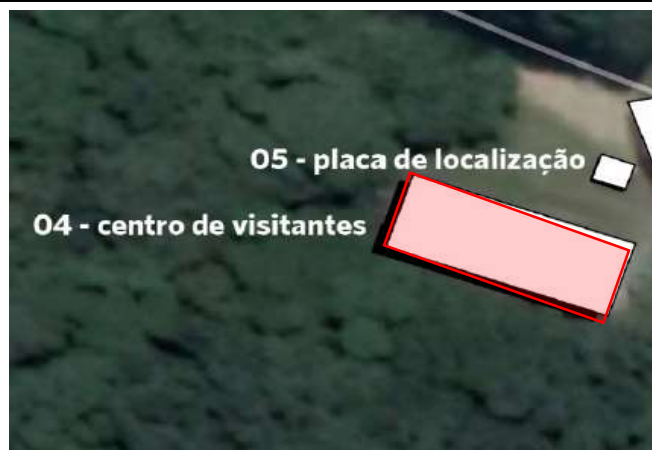
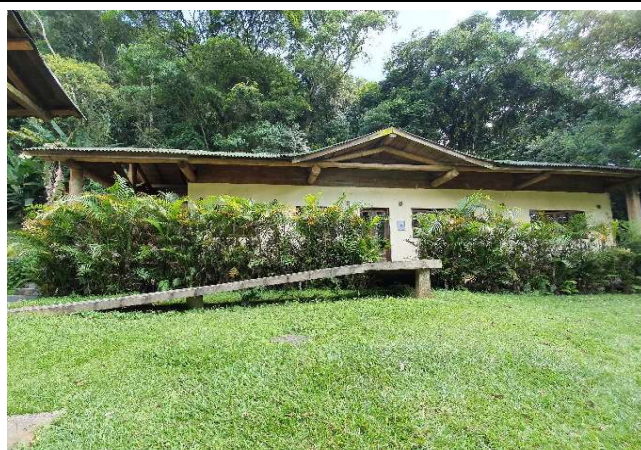
No local fomos informados que o telhado foi reformado recentemente, porém não houve troca do forro, o qual está com marcas de infiltrações, necessário reforma. A elétrica do local está em curto-circuito, deverá realizar a reforma geral. A acessibilidade ao prédio existe, porém não tem guarda-corpo.

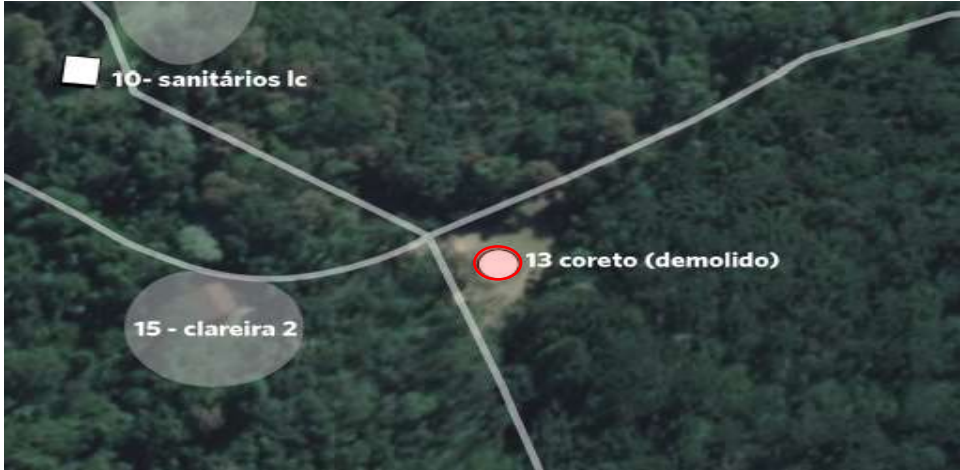
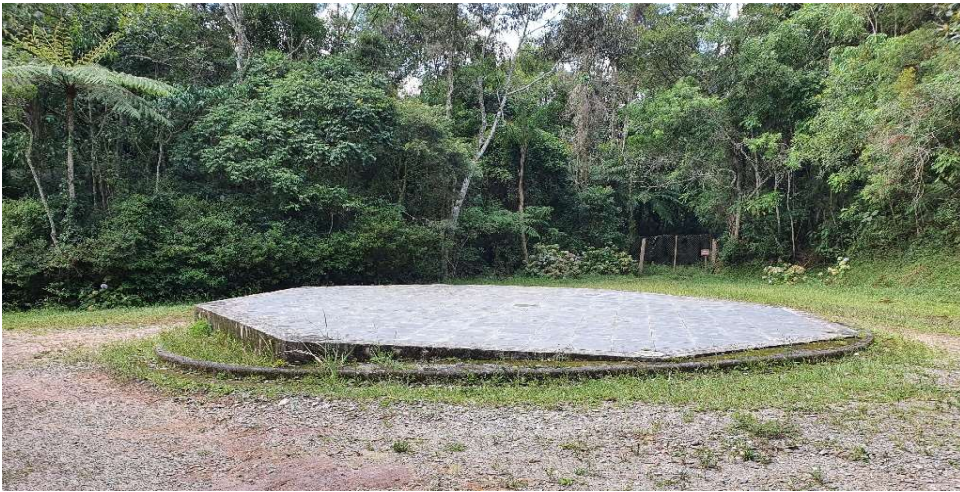
| Recomendações | No local havia um coreto que foi demolido. |

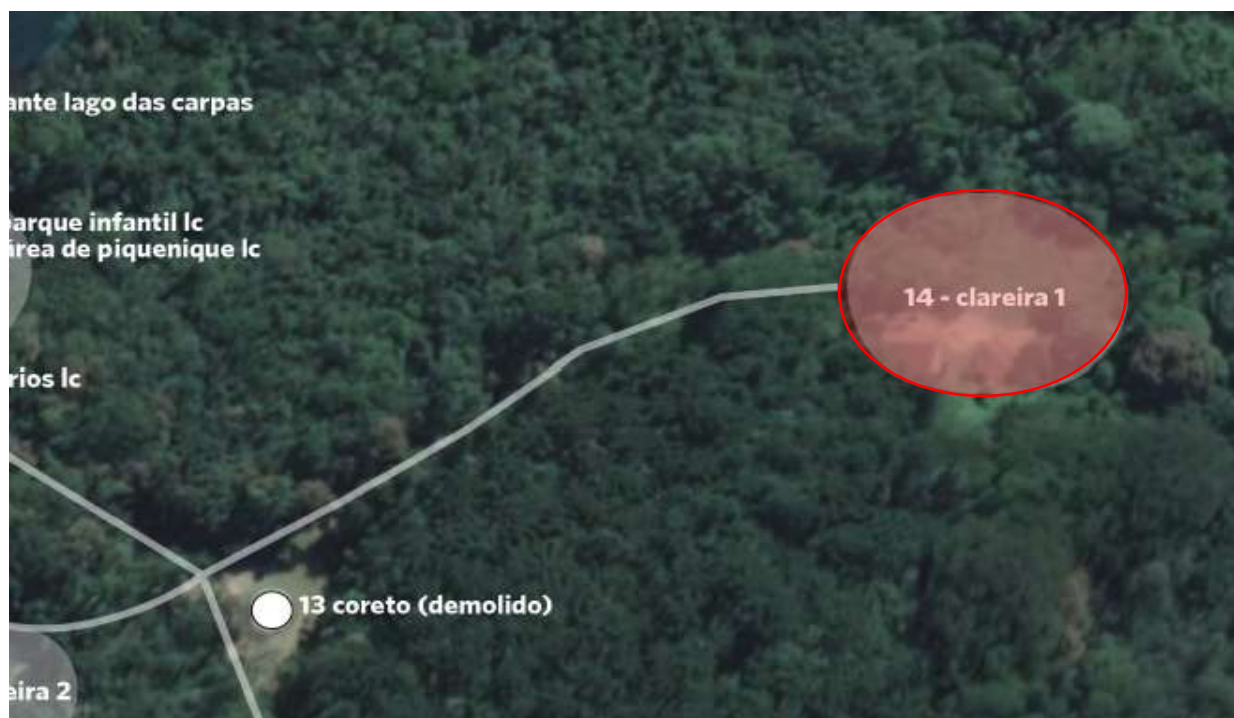
Nesta clareira havia antiga residência de funcionário que foi demolida a pouco tempo. Local não possui energia elétrica.

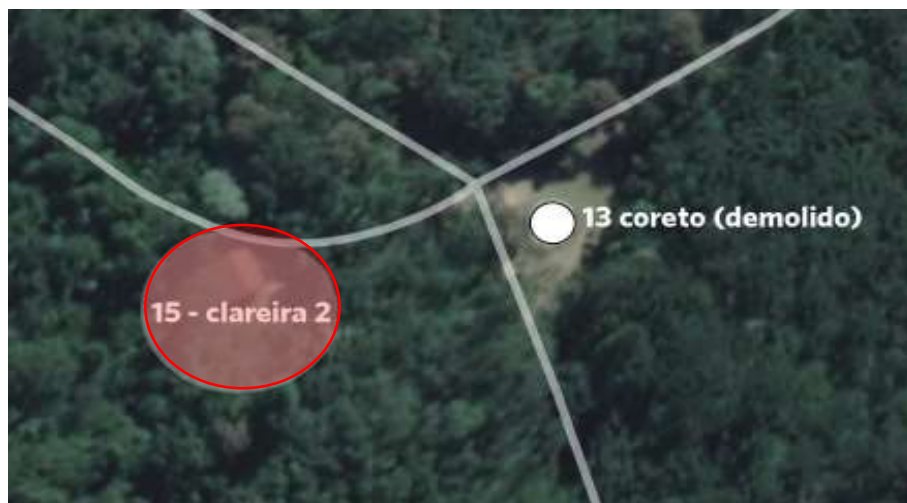
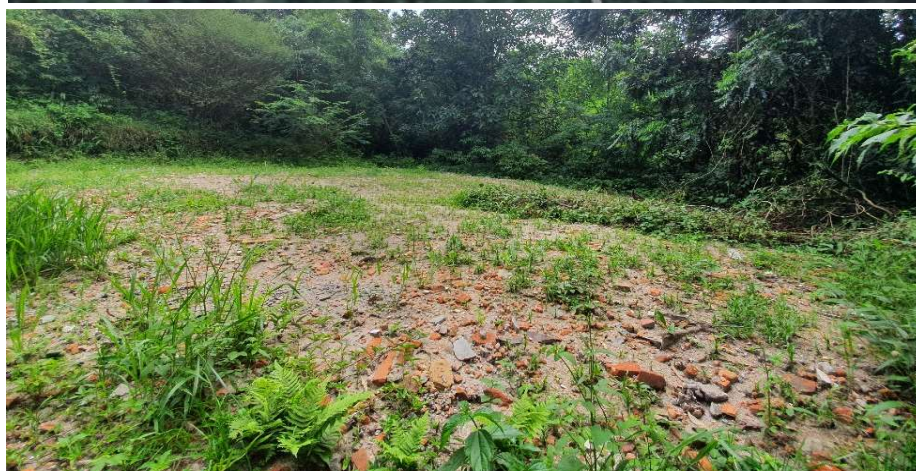
Nesta clareira havia antiga residência de funcionário que foi demolida a pouco tempo. Local não possui energia elétrica.

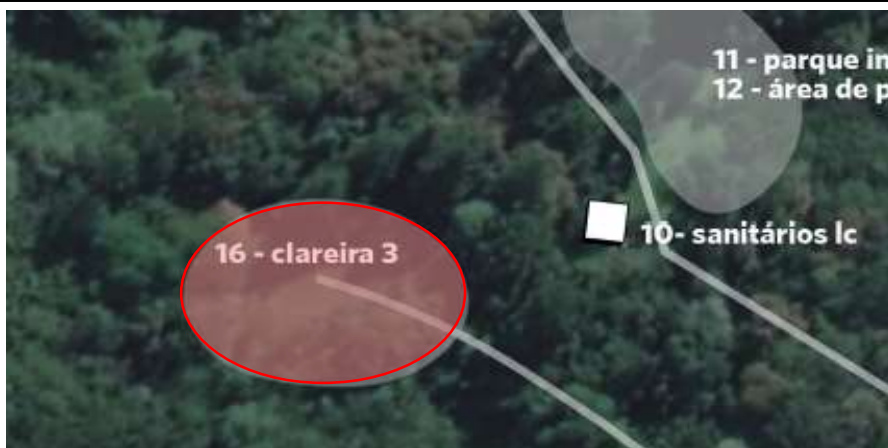
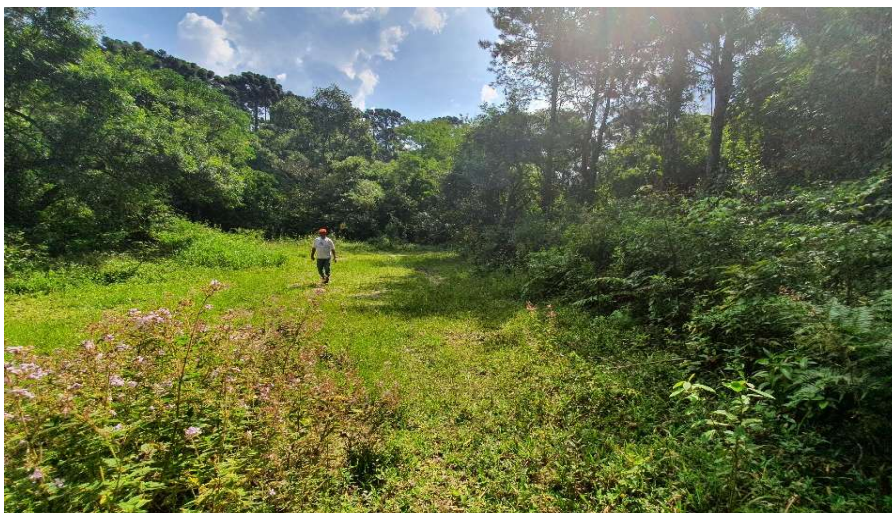
Nesta clareira havia antiga residência de funcionário que foi demolida a pouco tempo. Local não possui energia elétrica.

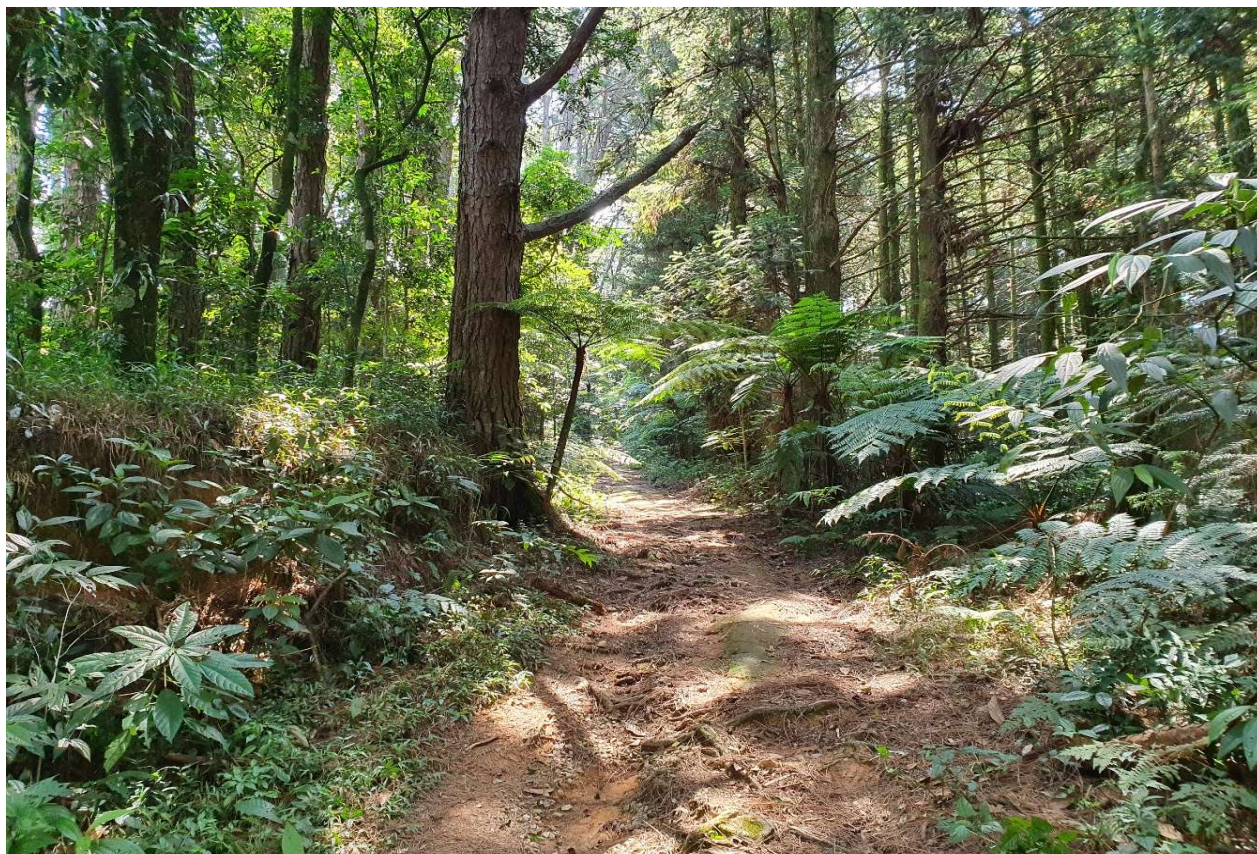
Necessário realizar a manutenção. Deverá Implantar placas informativas.

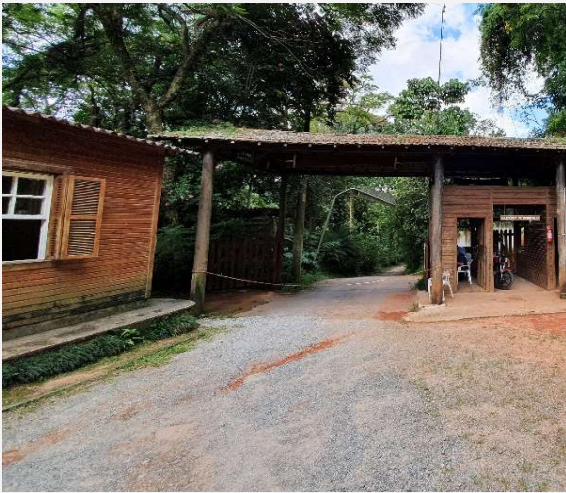
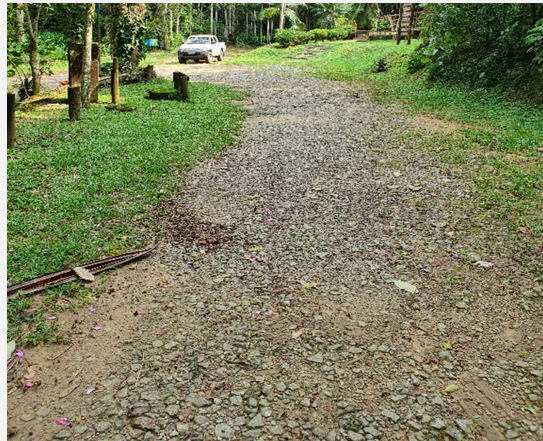
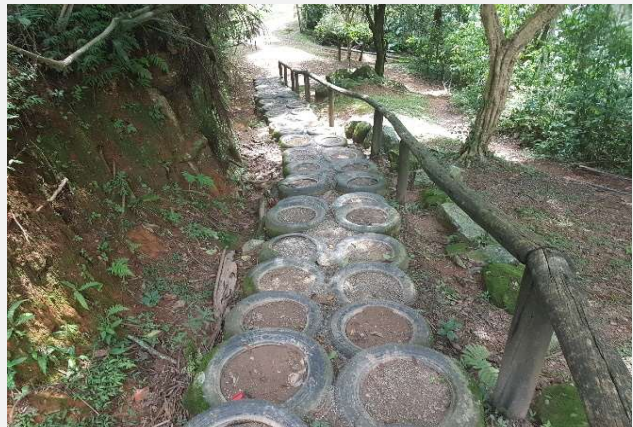
De modo geral, os caminhos internos precisam de melhorias pontuais e reforma nos equipamentos facilitadores (escaladas, guarda-corpos, corrimão). Fotos: a primeira é da portaria, a segunda do parque infantil, a terceira do centro de visitantes e a quarta do acesso a barragem pelo parque infantil.

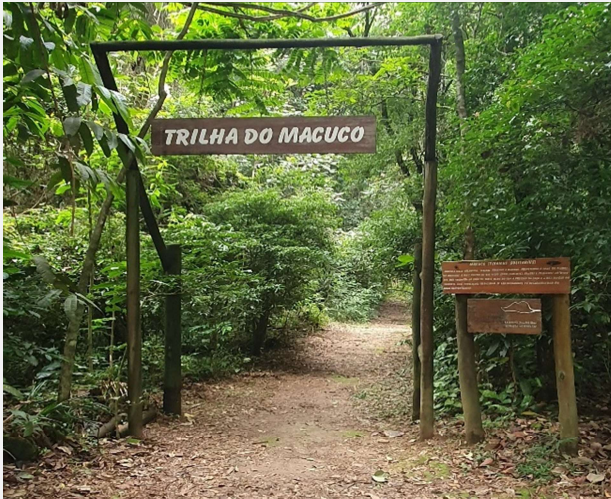
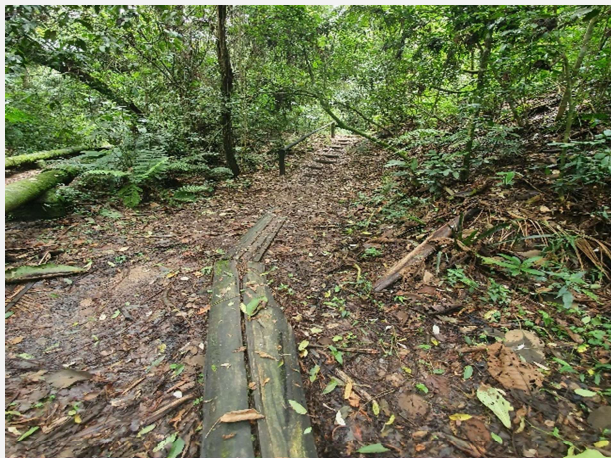
A Trilha do Macuco, necessita de reparos nas escadas de madeira e nos guarda-corpos ao longo do caminho. Necessário implantar novas placas informativas e interpretativas.

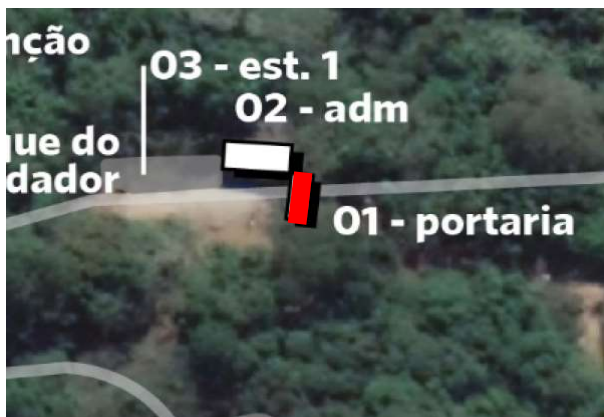
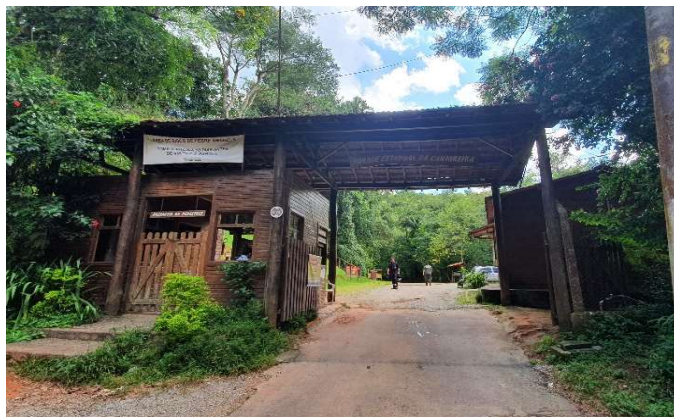
Será necessário reformar todo o telhado do edifício, devido as infiltrações nos forros. A parte elétrica necessita ser toda reformada. Pintar todo madeiramento com verniz.

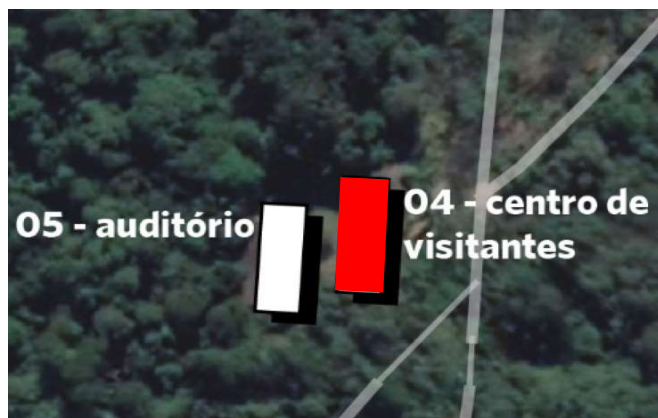
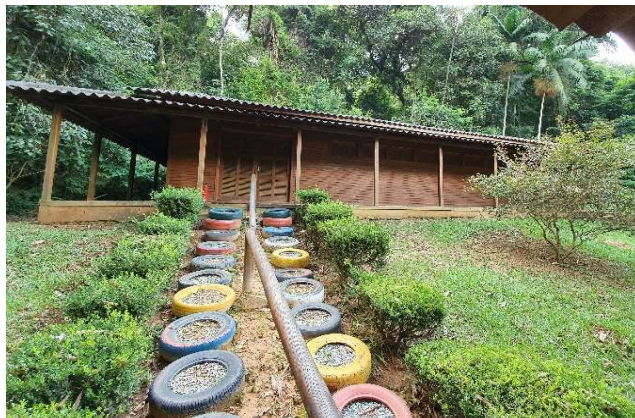
No local, verificou-se a necessidade de realizar reformas pontuais no telhado, devido a infiltrações. Constatou-se, a necessidade de uma reforma simples na parte elétrica e nas paredes externas, com verniz.

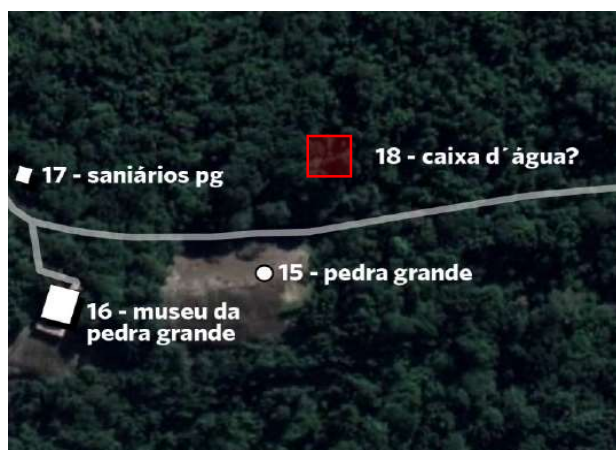
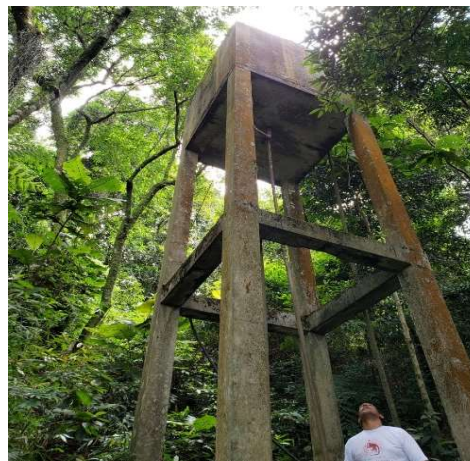
A caixa d'água está com muita umidade e vazamento. Deverá realizar manutenção na mesma. Local tem potencial para se transformar em torre para observação da paisagem.

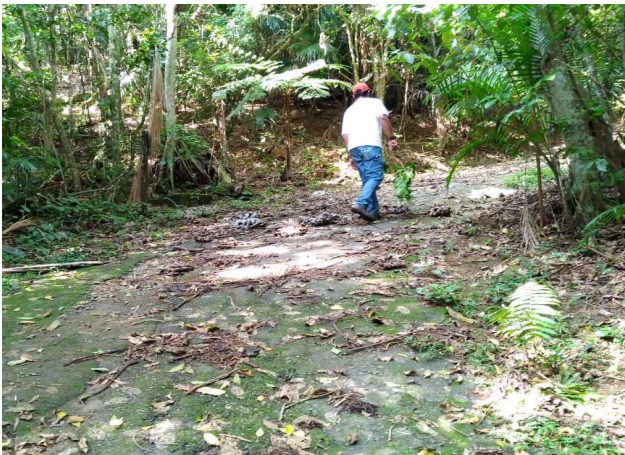
Necessário realizar a manutenção e limpeza, já que pavimentação está com musgo, dificultando passagem de veículos. Entrada do bosque com um certo grau de dificuldade para acessar. Deverá Implantar placas informativas e interpretativas.

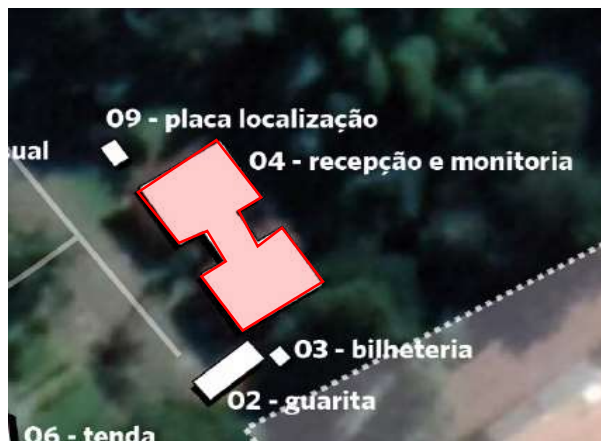
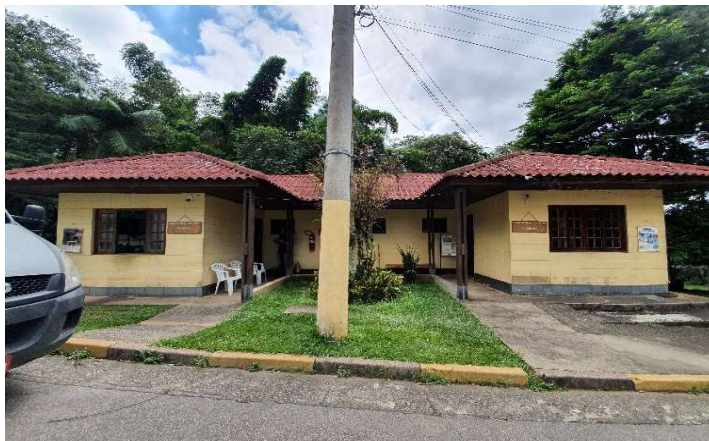
Verificou-se infiltrações nos forros, a pintura está precária e a parte elétrica com falhas e fiações expostas. Uma reforma geral deverá ser realizada na edificação.

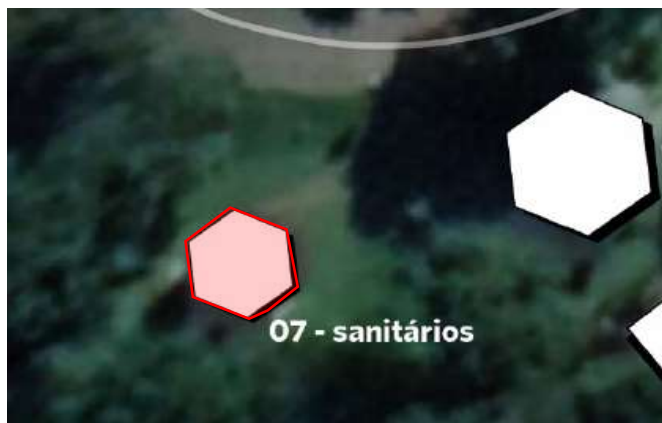
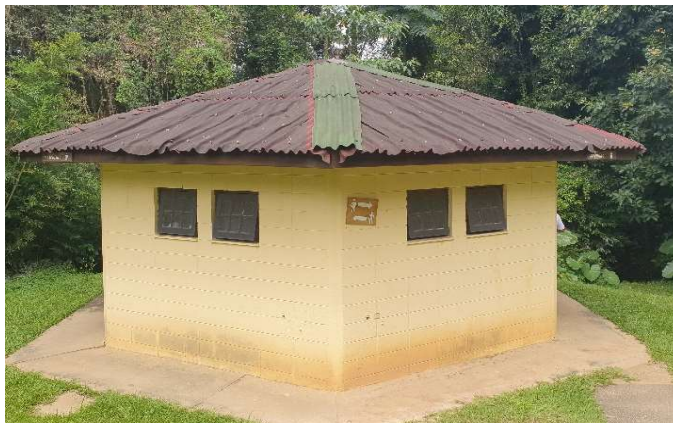
Estado de Conservação: Precário

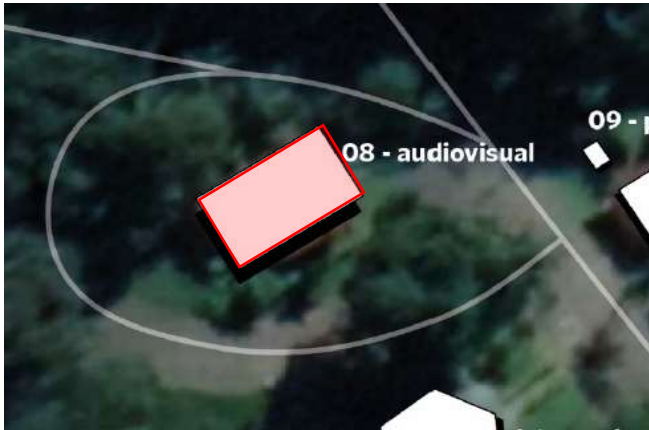
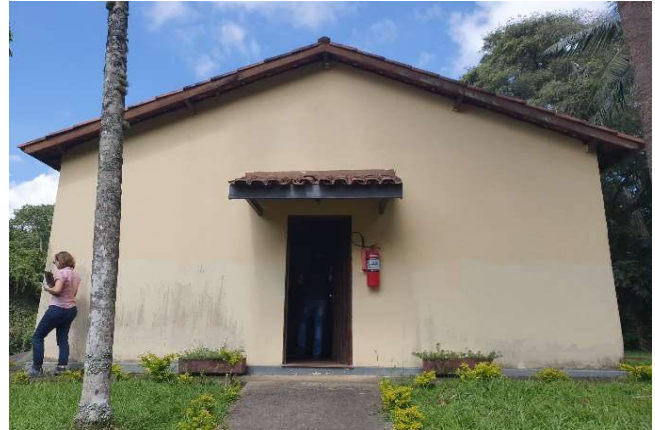
Para corrigir as infiltrações observadas no forro e umidade nas paredes, deverá realizar uma reforma geral na edificação. A pintura deverá ser refeita. O local atualmente é utilizado como despensa.

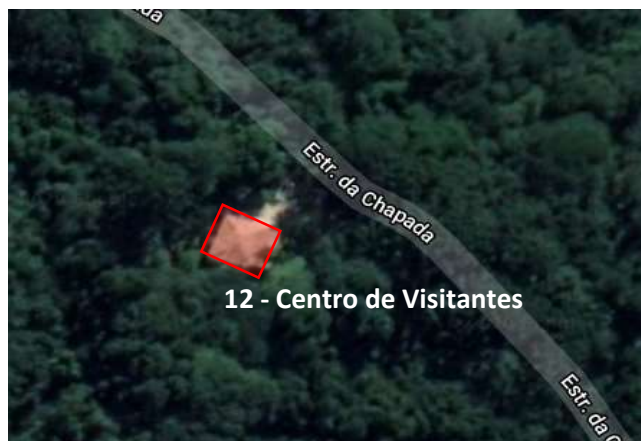
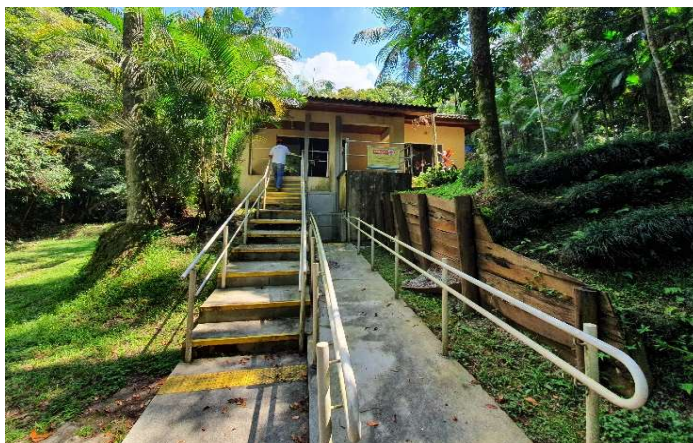
Neste local foi verificado a necessidade de uma simples no telhado, devido a infiltrações pontuais no forro. A pintura externa precisa ser restaurada. A plataforma de acessibilidade está danificada, necessário manutenção.

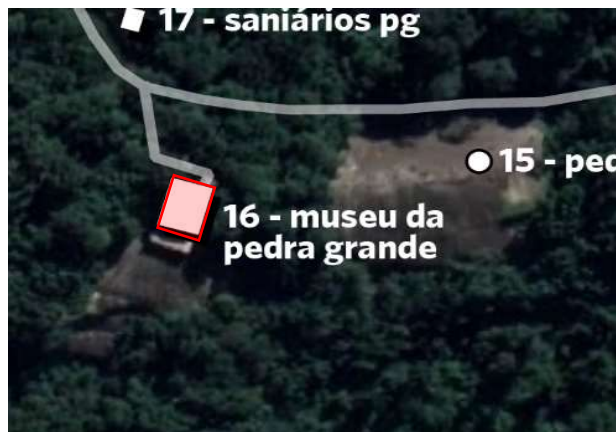
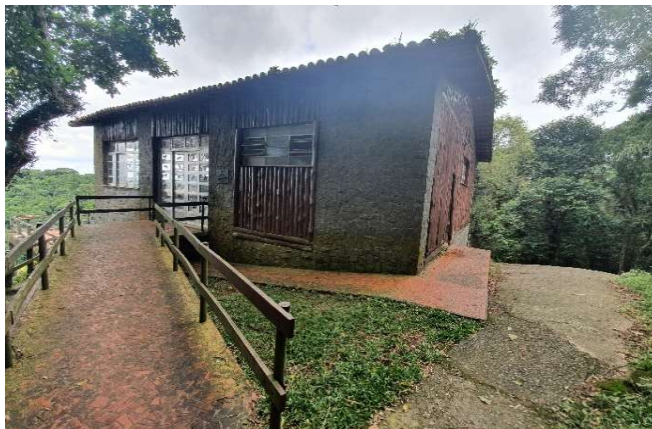
O edifício é misto de alvenaria e madeira. No local será necessário reformar o telhado, devido a infiltrações, o piso, interno e externo, pois está muito desgastado e com umidade, e o guarda-corpo do mirante. Ressalta-se que Museu não possui energia elétrica, instalar sistema para tal fato. A fossa séptica também está comprometida.
