GOVERNO DO ESTADO DE SÃO PAULO
Secretaria de Parcerias em Investimento
CONCORRÊNCIA INTERNACIONAL Nº 02/2026
Concessão de Obra no Complexo Turístico da Estrada de Ferro Campos do Jordão – EFCJ

**ANEXO VII - MAPEAMENTO DE PASSIVOS AMBIENTAIS, MEDIDAS DE RECUPERAÇÃO E
MEDIAÇÃO**

ANEXO IV.B – PASSIVOS AMBIENTAIS E SOCIAIS

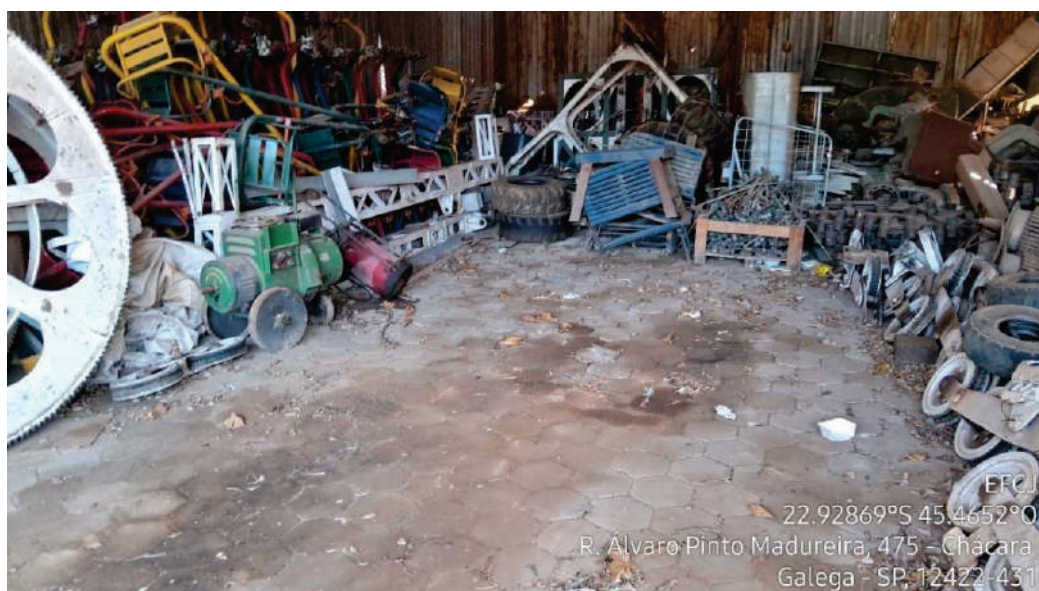
Figura 9 - Detalhe do interior do galpão de materiais inservíveis - Pátio de Manutenção de Pindamonhangaba

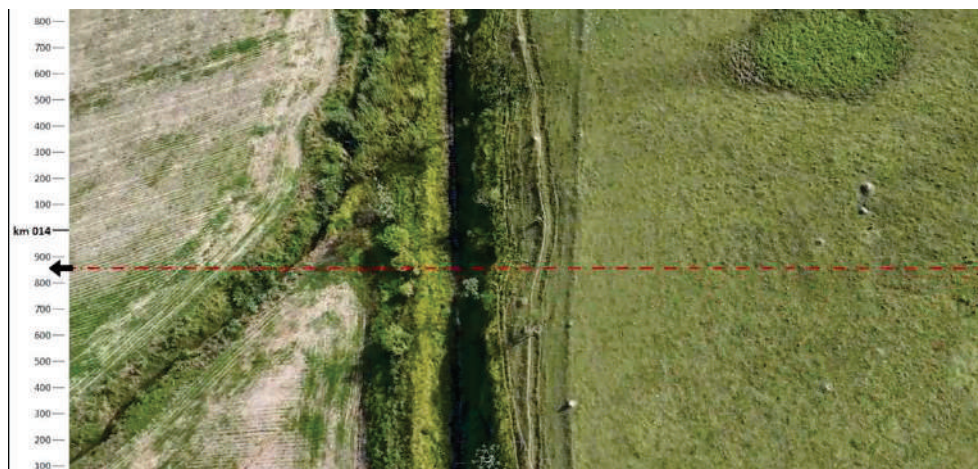
Figura	Local Aproximado	Descrição	Processo Erosivo	Status
Figura 32(2024) Figura 33	Km 14+500	Contenção de leito com trilhos	Erosão em desenvolvimento	Ativo
Figura 34Figura 35	Jusante da via permanente	Ausência de cobertura vegetal	Erosão laminar	Ativo
Figura 36Figura 37	Km 13+700 ao Km 14	Talude com alto grau de inclinação	Potencial erosivo	Inativo
Figura 38	Km 14+500	Ponte sobre rio Piracuama	Potencial erosivo	Inativo
Figura 39	Km 14+600	Talude com erosão laminar	Erosão laminar	Ativo
Figura 40Figura 41	Km 14+700 ao Km 15	Talude com alto grau de inclinação	Potencial erosivo	Inativo
Figura 42	Km 15+100	Talude com processo erosivo ativo	Erosão laminar	Ativo
Figura 43Figura 50	Entrada do Parque Reino das Águas Claras	Talude de 350m com rochas e solo de alteração	Erosão laminar e rolamento de blocos	Ativo
Figura 51	Acesso ao Parque Reino das Águas Claras	Calçada de bloquetes	Afundamento por escoamento superficial	Ativo

**Figura 37 - Imagem aérea de drone - Talude com alto grau de inclinação e proximidade da via
(2024)**

- Compreendem medidas de estabilização a serem discutidas com a equipe de engenharia e monitoramento das áreas com indício de processos erosivos de maneira a garantir que ela não se agrave, de acordo com a legislação vigente e as NBRs específicas (ABNT).

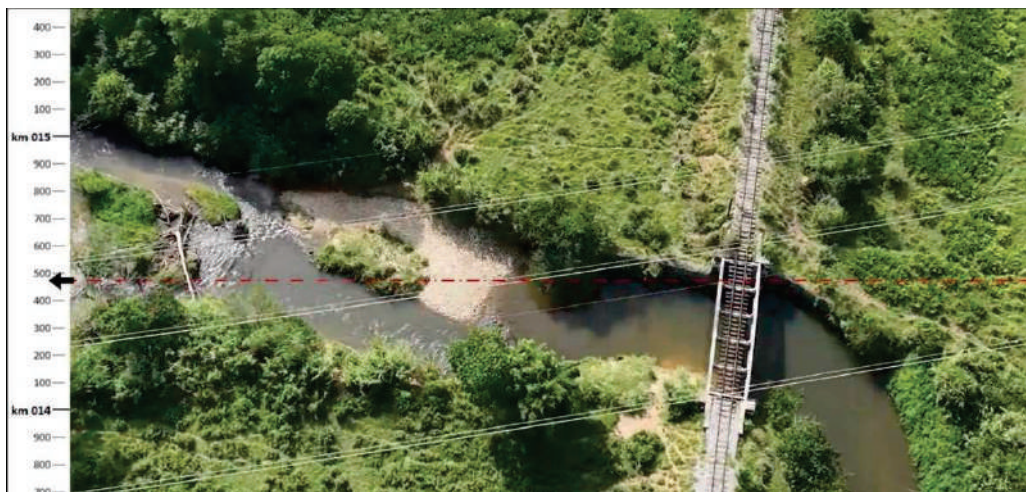
GOVERNO DO ESTADO DE SÃO PAULO
Secretaria de Parcerias em Investimento
CONCORRÊNCIA INTERNACIONAL Nº 02/2026
Concessão de Obra no Complexo Turístico da Estrada de Ferro Campos do Jordão – EFCJ
Figura 38 - Imagem aérea de drone - Ponte sobre rio Piracuama

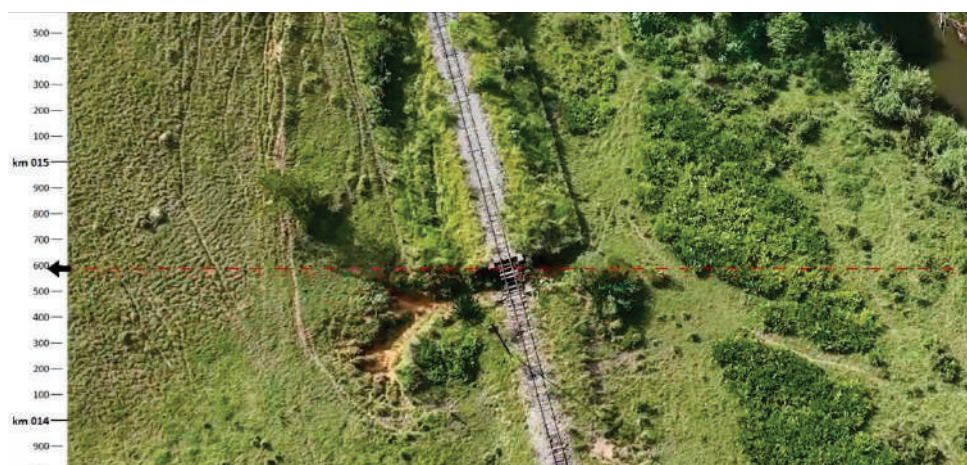
Figura 39 - Imagem aérea de drone - Erosão laminar em talude

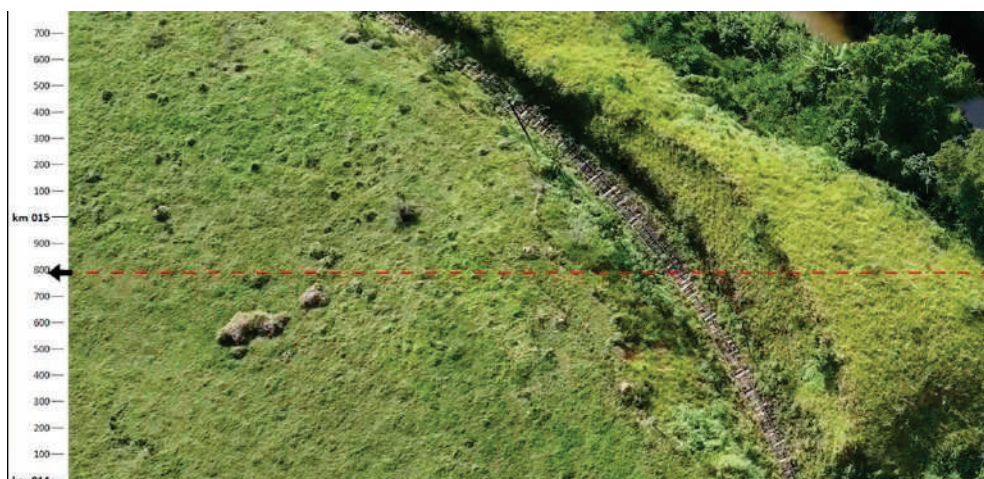
GOVERNO DO ESTADO DE SÃO PAULO
Secretaria de Parcerias em Investimento
CONCORRÊNCIA INTERNACIONAL Nº 02/2026
Concessão de Obra no Complexo Turístico da Estrada de Ferro Campos do Jordão – EFCJ
Figura 40 - Imagem aérea de drone - Talude com alta inclinação

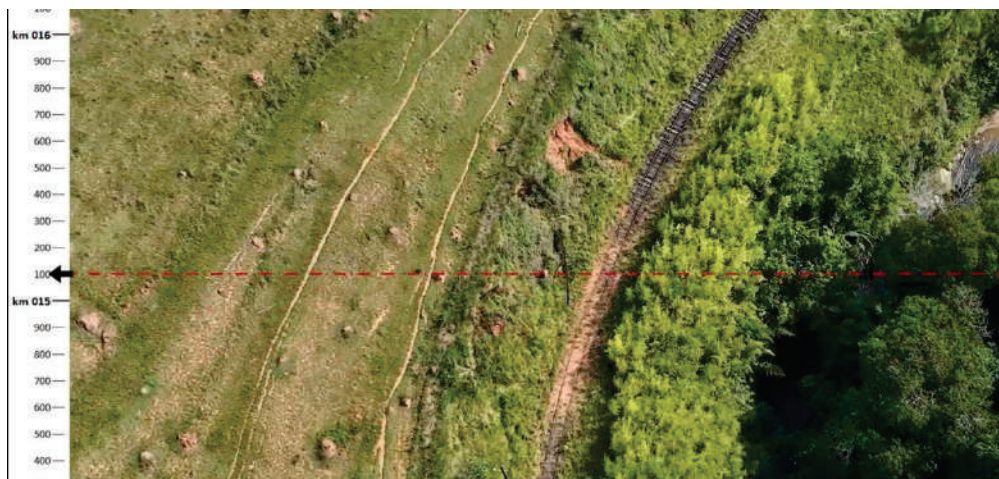
Figura 42 - Imagem aérea de drone - Erosão laminar em talude adjacente

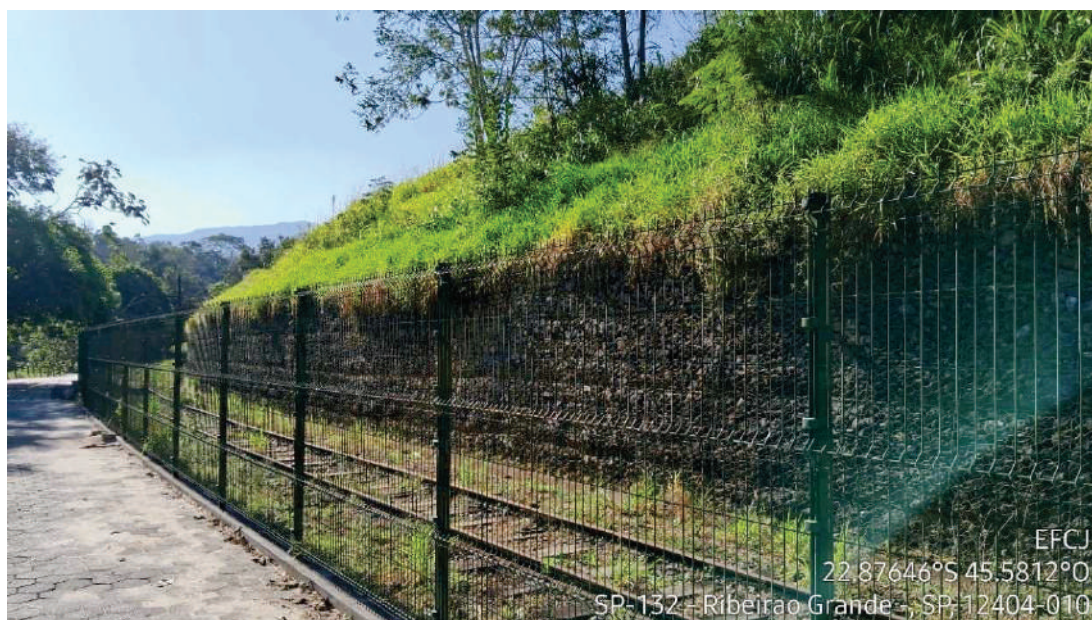
Figura 49 - Contenção de base de talude em gabião - Entrada do Parque Reino das Águas Claras

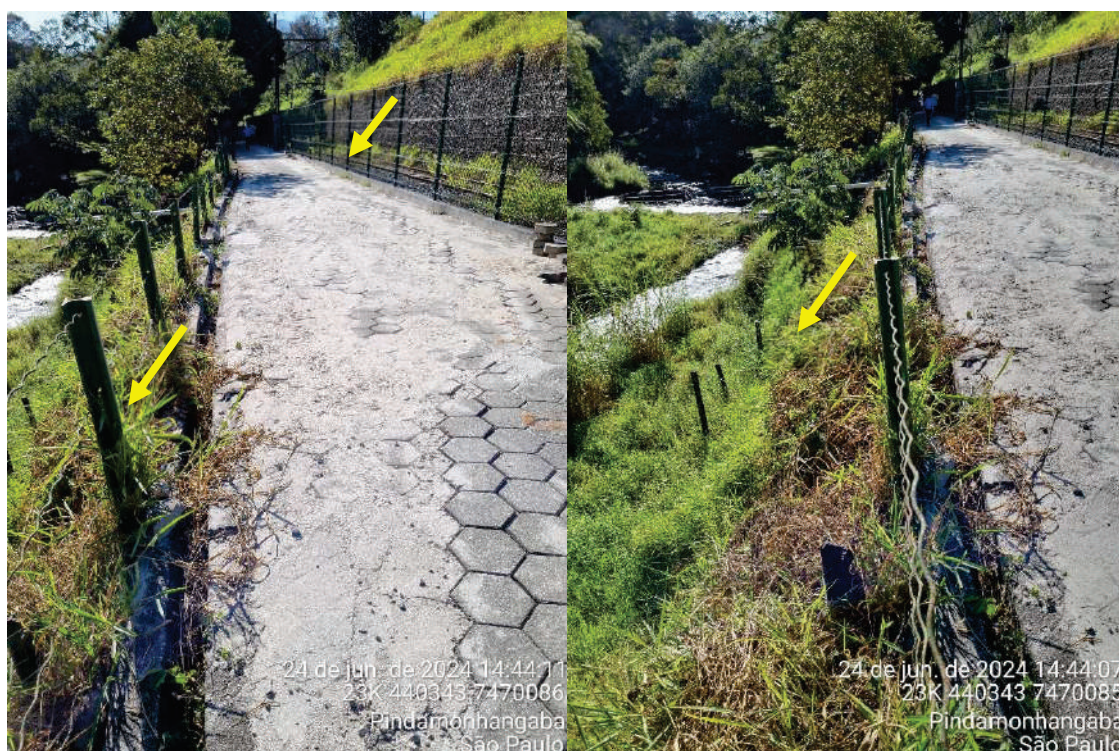
Figura 51 - Calçada de acesso ao Parque Reino das Águas Claras

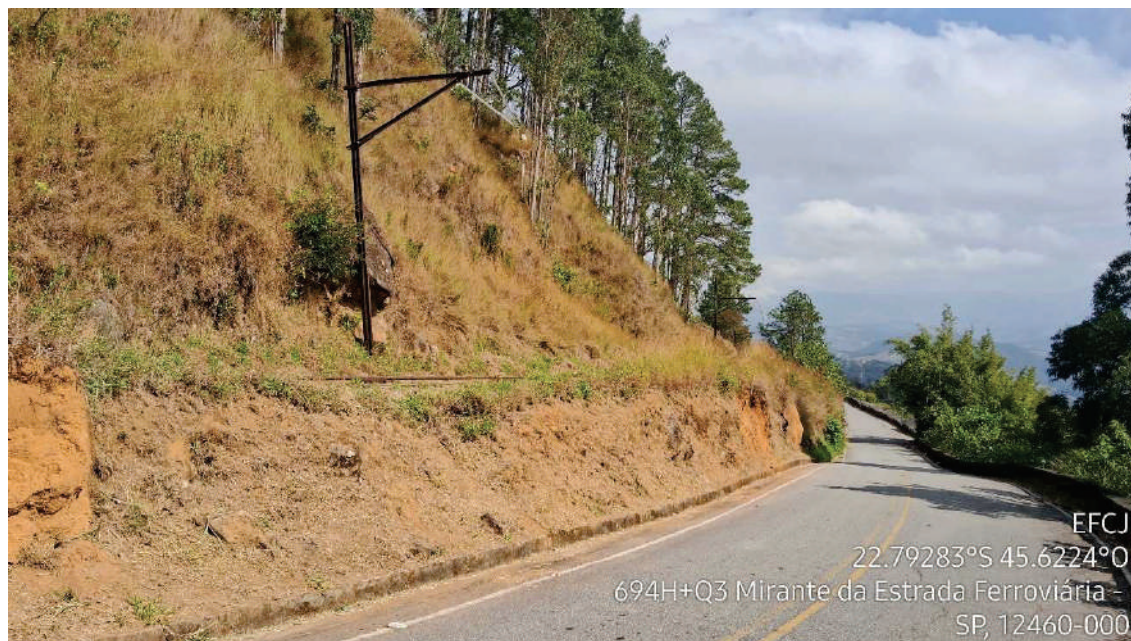
GOVERNO DO ESTADO DE SÃO PAULO
Secretaria de Parcerias em Investimento
CONCORRÊNCIA INTERNACIONAL Nº 02/2026
Concessão de Obra no Complexo Turístico da Estrada de Ferro Campos do Jordão – EFCJ
Figura 68 - Vista geral dos pontos de ocorrência

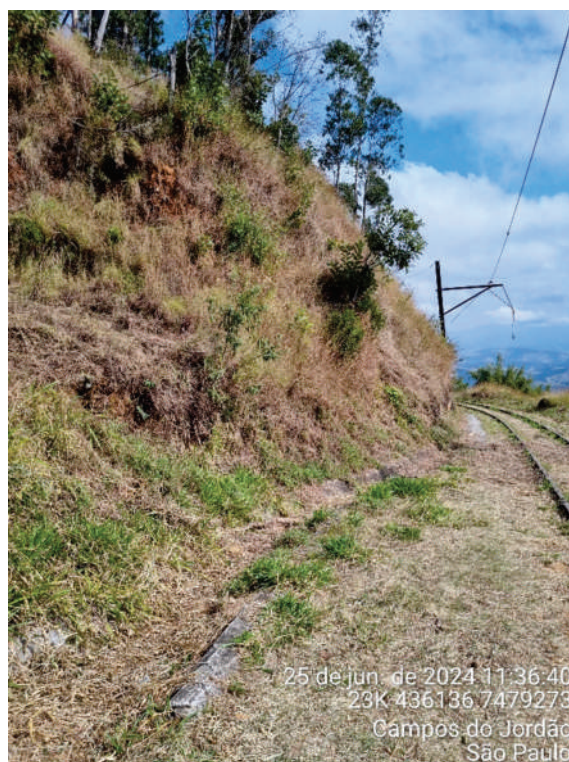
Figura	Local Aproximado	Descrição	Processo Erosivo	Status
Figura 64 Figura 65	Km 35+400	Talude com intenso processo erosivo	Erosão laminar	Ativo
Figura 66 Figura 69	Km 33+200 e Km 33+300	Talude com erosão laminar	Erosão laminar	Ativo
Figura 70 Figura 72 Figura 73	Km 33+500	Talude com erosão laminar e rolamento de blocos	Erosão laminar e rolamento de blocos	Ativo
Figura 74	Km 35+150	Escorregamento de solo em área lindeira	Deslizamento	Ativo
Figura 75 Figura 76	Lajeado	Movimentação de solo na base das árvores	Erosão laminar	Ativo
Figura 77	Km 39+900	Erosão laminar com contenção improvisada	Erosão laminar	Ativo

Figura 69 - Visão do geral do talude à montante
