GOVERNO DO ESTADO DE SÃO PAULO
Secretaria de Parcerias em Investimento
CONCORRÊNCIA INTERNACIONAL Nº 02/2026
Concessão de Obra no Complexo Turístico da Estrada de Ferro Campos do Jordão – EFCJ

**ANEXO VII - MAPEAMENTO DE PASSIVOS AMBIENTAIS, MEDIDAS DE RECUPERAÇÃO E
MEDIÇÃO**

ANEXO IV.B – PASSIVOS AMBIENTAIS E SOCIAIS

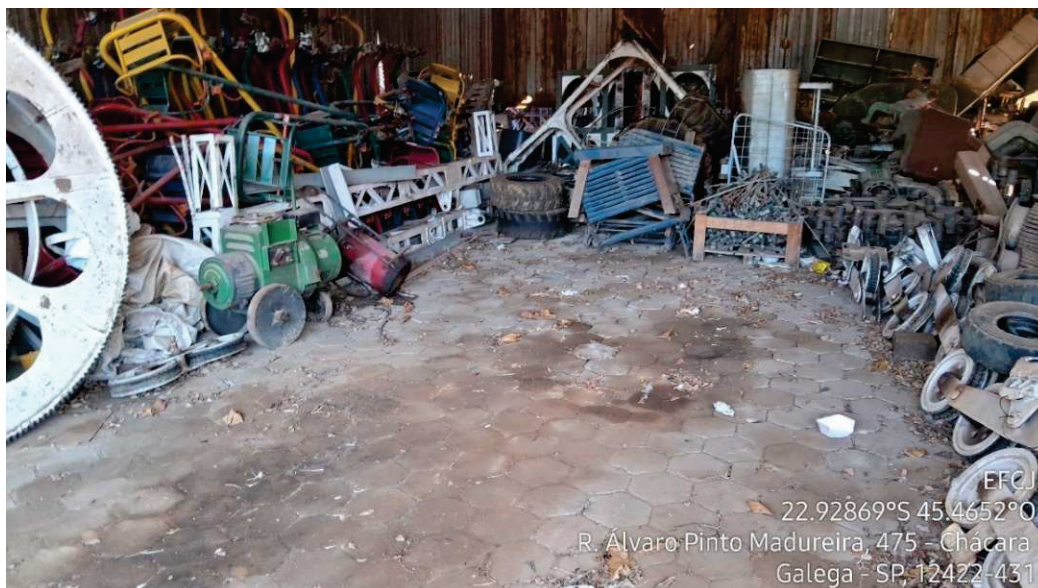
Figura 10 - Área de disposição de dormentes e galpões de armazenamento de combustíveis e produtos perigosos - Pátio de Manutenção de Pindamonhangaba

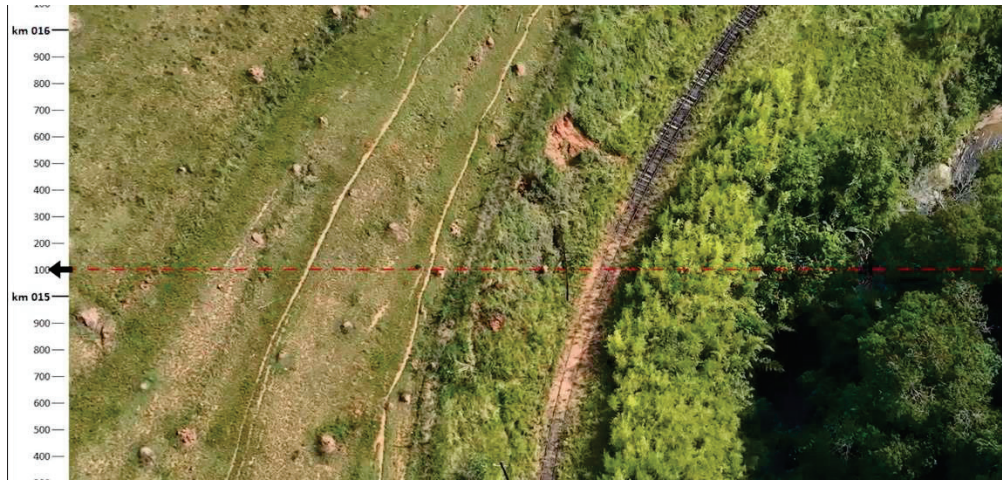
GOVERNO DO ESTADO DE SÃO PAULO
Secretaria de Parcerias em Investimento
CONCORRÊNCIA INTERNACIONAL Nº 02/2026
Concessão de Obra no Complexo Turístico da Estrada de Ferro Campos do Jordão – EFCJ
Figura 42 - Imagem aérea de drone - Erosão laminar em talude adjacente

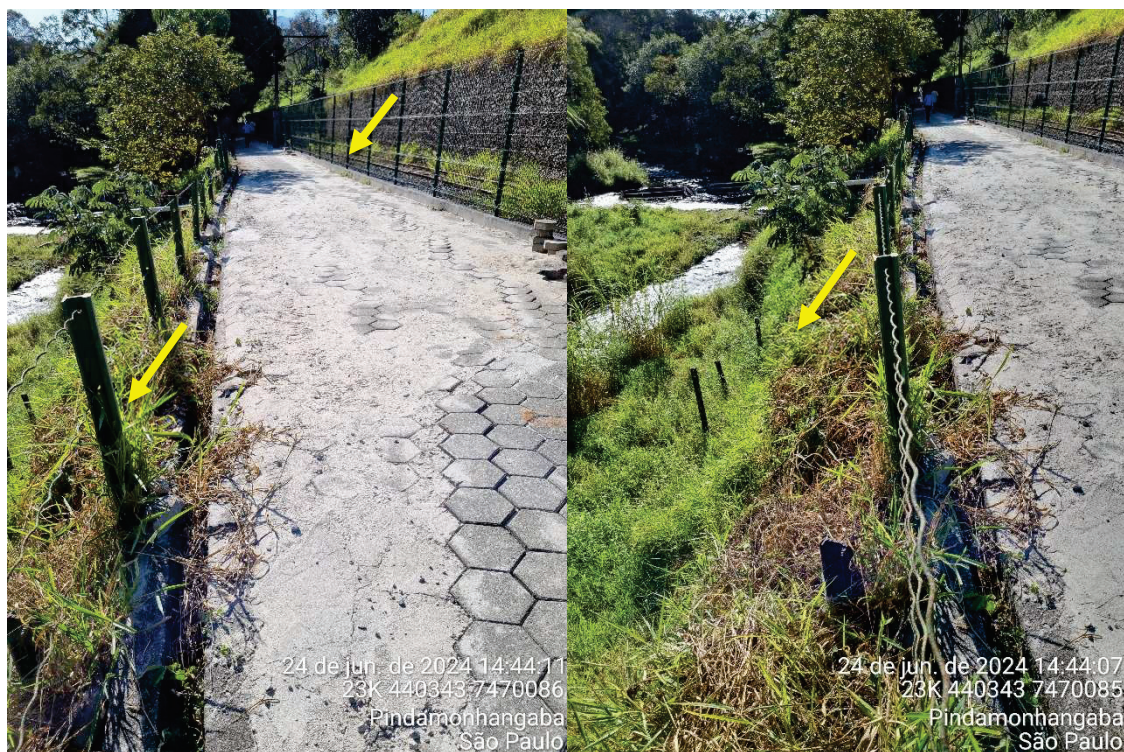
Figura 51 - Calçada de acesso ao Parque Reino das Águas Claras
